EKSPERTYZA STANU TECHNICZNEGO

KAMIENNEJ KAPLICZKI SŁUPOWEJ W JELEŚNI,

PRZY UL. JANA KAZIMIERZA 154

Bielsko-Biała, luty 2024 r.

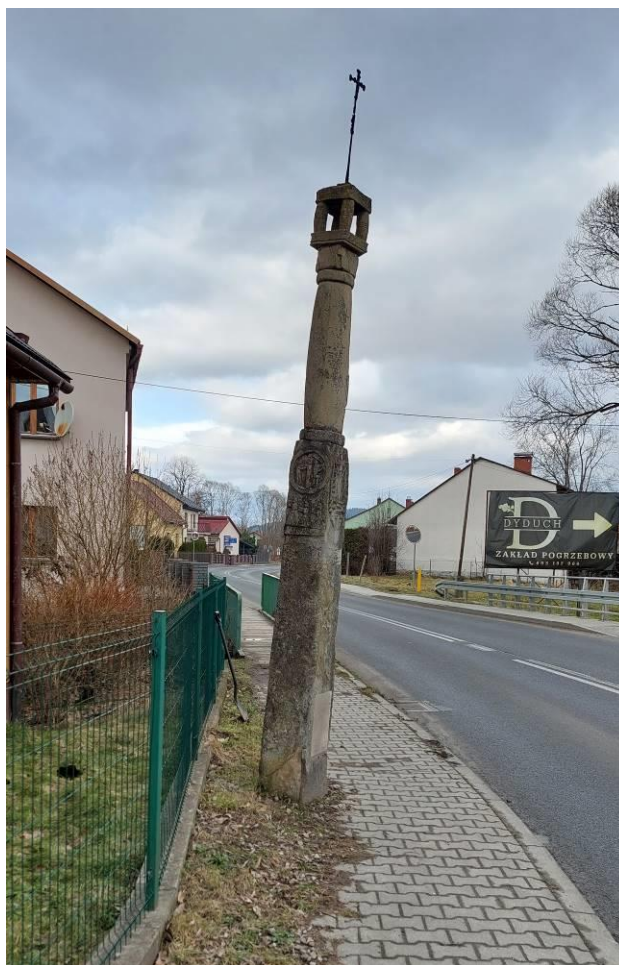
Rys. 1. Widok kamiennej kapliczki słupowej w Jeleśni

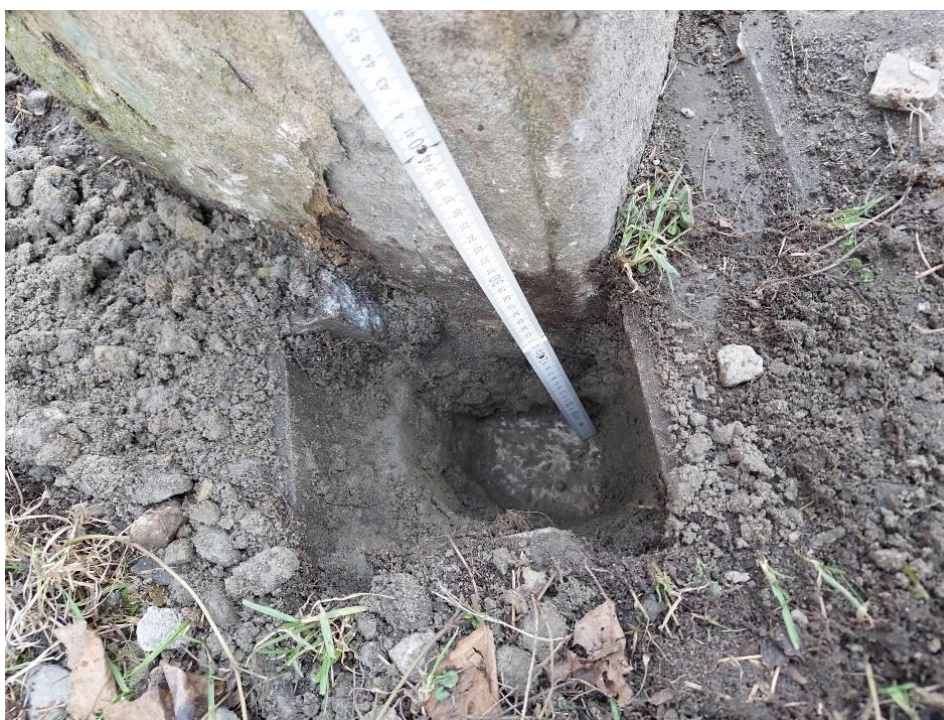
- szerokiej, najprawdopodobniej kolistej podstawy („fundamentu”), obecnie niedostępnej, przykrytej betonową kostką nawierzchni chodnika. W wykonanej odkrywce chodnika stwierdzono na głębokości 25 cm pod terenem obecność litego kamienia (rys. 4) – prawdopodobnie z podstawy słupa kapliczki. Obecność kolistej, szerokiej na około 1,0 m, podstawy obiektu potwierdził, w przeprowadzonej rozmowie, mieszkaniec przyległej nieruchomości. Dokładny kształt i wymiary podstawy będą możliwe do sprawdzenia dopiero po rozbiórce nawierzchni chodnika, w trakcie prac przygotowawczych do przeniesienia zabytku;

Rys. 4. Odkrywka nawierzchni chodnika przy słupie; na głębokości 25 cm pod nawierzchnią chodnika widoczna górna powierzchnia kamiennej podstawy

- możliwe jest planowane przeniesienie obiektu i posadowienie na nowym betonowym fundamencie w postaci bloku z betonu C20/25, o wymiarach podstawy 80x80 cm i wysokości 120 cm, zbrojonego konstrukcyjnie przy dolnej i górnej powierzchni siatkami z prętów o średnicy 12 mm, o oczkach 15x15 cm, stal RB500W, otulina 50 mm (Załącznik Nr 1). W bloku fundamentowym należy zakotwić podstawę kamiennego słupa, za pomocą chemicznych kotew wklejanych ze stali nierdzewnej – średnica kotew 20 mm. Szczegóły kotwienia należy ostatecznie ustalić po odsłonięciu i ocenie stanu kamiennej podstawy słupa i stanu zakotwienia słupa w podstawie;

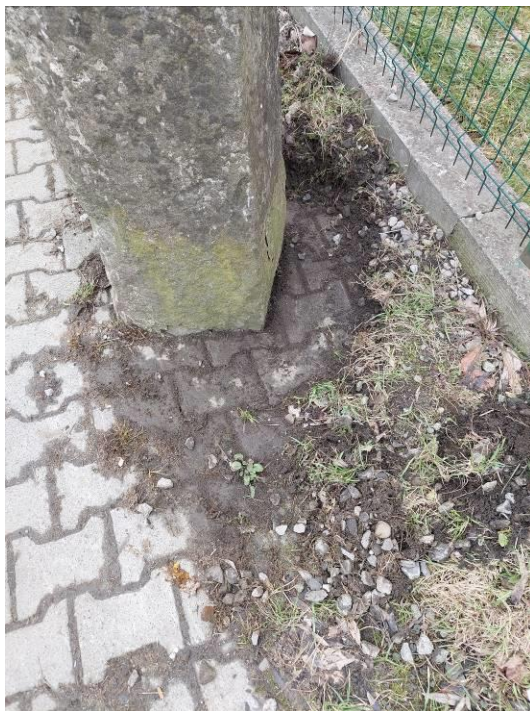
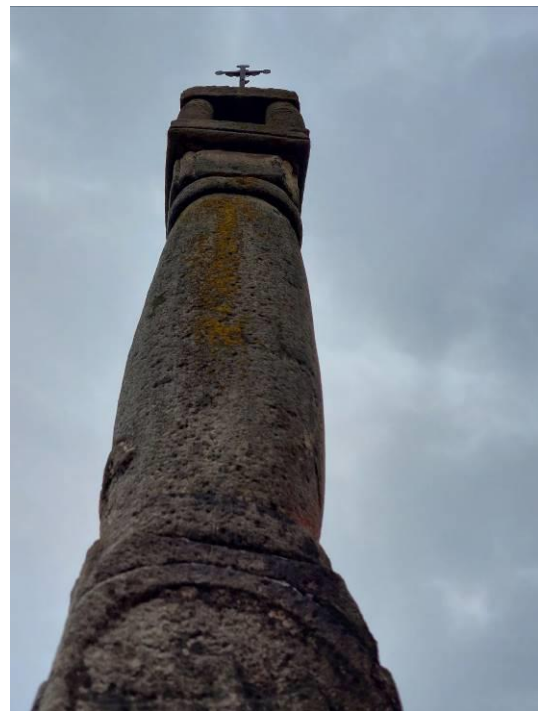
Cała kamienna kapliczka słupowa wykazuje powierzchniowe zniszczenia struktury materiału, spowodowane oddziaływaniami atmosferycznymi i erozją biologiczną. Widoczne są drobne lecz liczne ubytki, zielone i ciemne przebarwienia oraz wtórne nawarstwienia (rys. 5). Barwa powierzchni kamienia uległa zniekształceniu. Na skutek zachodzących procesów fizyko-chemicznych odspojeniu ulegają powierzchniowe warstwy (rys. 6) i następuje stopniowe zacieranie się wizerunku płaskorzeźb (rys. 7).

Główną przyczyną zniszczeń obiektu jest działanie wody opadowej, wraz ze związkami chemicznymi a przede wszystkim solami i zanieczyszczeniami atmosferycznymi. Długotrwałe oddziaływanie wody opadowej, procesy zamrażania i rozmrażania, powodują wymywanie naturalnego spoiwa, co prowadzi do powolnego rozpadu wierzchniej warstwy, wypadania ziaren i tworzenia się ubytków.

Rys. 5. Stan powierzchni kamienia przy podstawie i w górnej części

- zaleca się renowację słupowej kapliczki w celu doprowadzenia zabytku do odpowiedniego stanu na podstawie opracowanego programu konserwatorskiego.

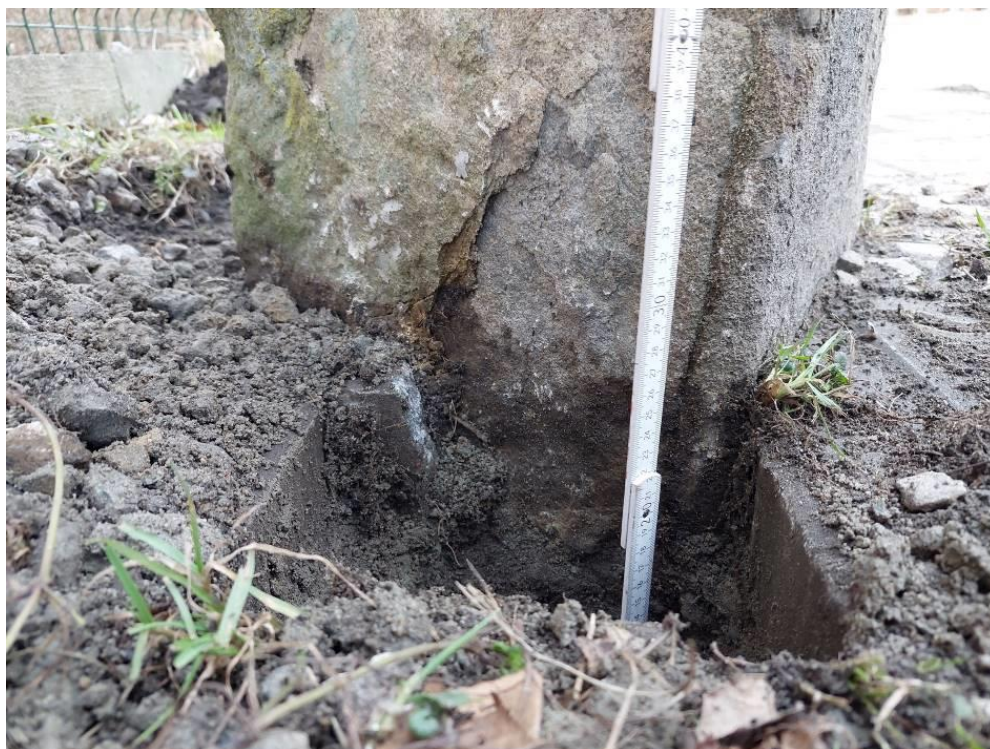
Rys. 6. Odspojenia powierzchniowych warstw kamienia przy podstawie słupa

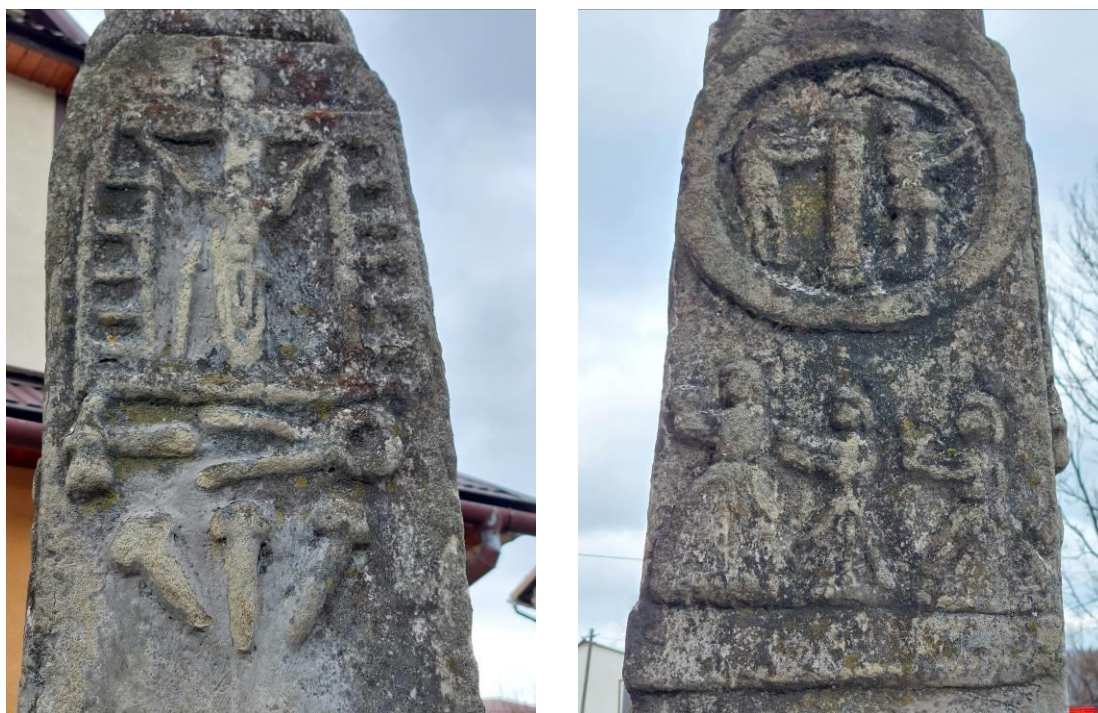
Rys. 7. Płaskorzeźby w górnej części słupa

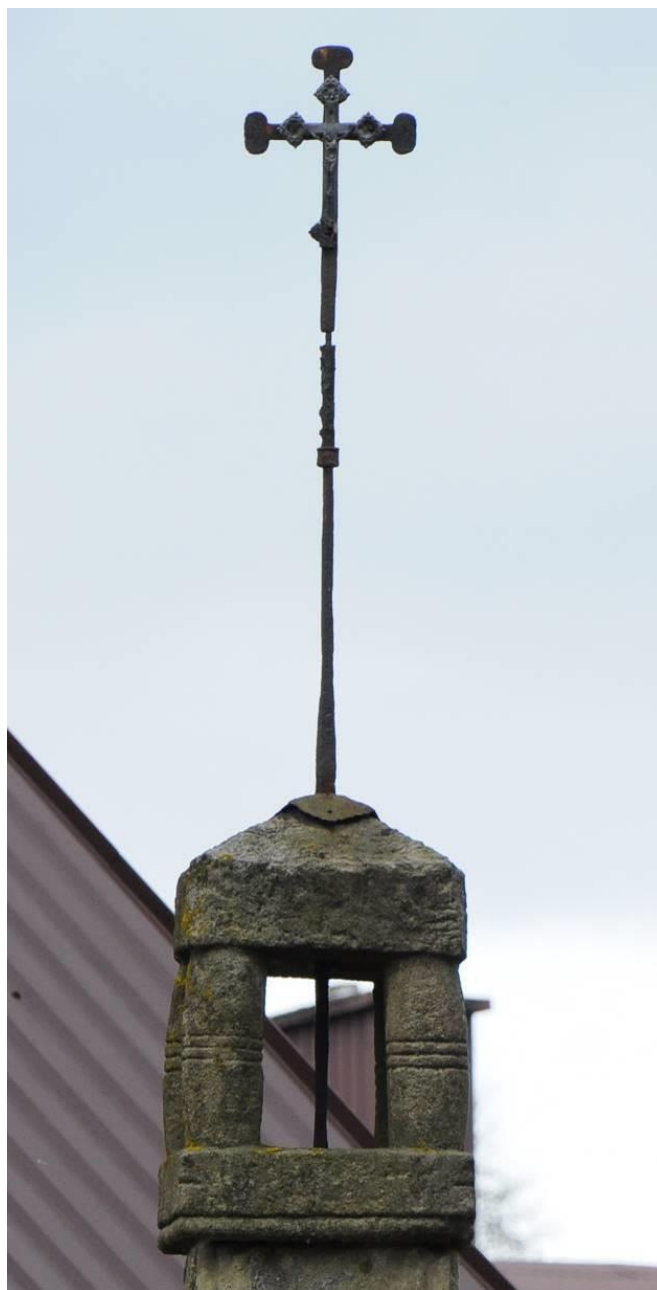
Metalowy krzyż wymaga renowacji. Występują zniszczenia o charakterze korozyjnym i lokalne ubytki materiału (rys. 8).

Rys. 8. Metalowy krzyż kapliczki, widoczne ubytki materiału
