TEMAT / OBIEKT:	WYKONANIE PRAC KONSERWATORSKICH, RESTAURACYJNYCH I ROBÓT BUDOWLANYCH PRZY ZESPOLE DWORSKIM W KRAJENCE	BRANŻA ARCH.
ADRES:	UL. SZKOLNA 17, 77-430 KRAJENKA; JEDN. EWID.: 303103_4; DZ. NR 192/4; OBR.: 0084 KRAJENKA; GMINA I MIASTO KRAJENKA	PROJ. BUD.
INWESTOR:	GMINA I MIASTO KRAJENKA UL. SZKOLNA 17 77-430 KRAJENKA	SKALA:
PROJEKTOWAŁ ARCH.:	mgr inż. arch. TADEUSZ TYLKA uprawnienia do projektowania bez ograniczeń - specjalność architektura, nr upr.: NN-8345/474/81	 
SPR. PROJ. ARCH.:	mgr inż. arch. KATARZYNA TEUSZ uprawnienia do projektowania bez ograniczeń - specjalność architektura, nr upr.: 7131/123/P/2001	
OPRACOWAŁA:	mgr inż. arch. KLAUDIA SKOTARCZAK	
DATA:	KWIECIEŃ 2024	NR RYS.: 4

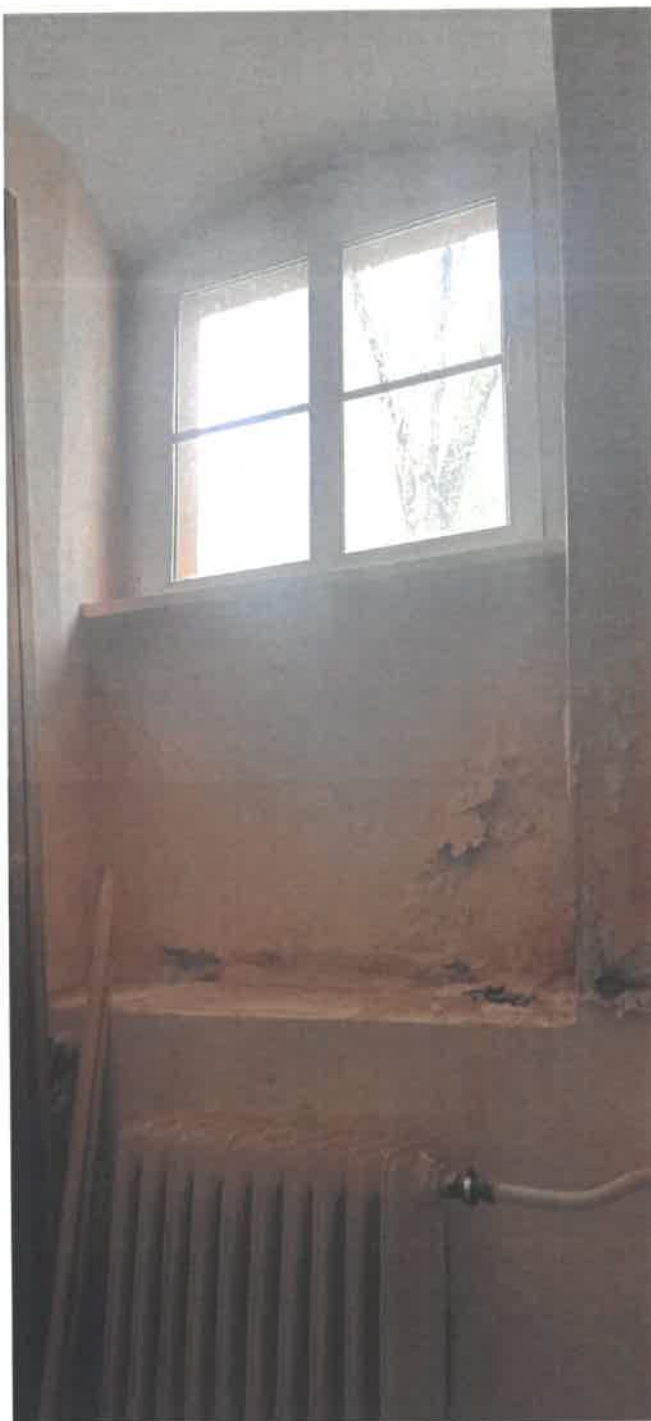
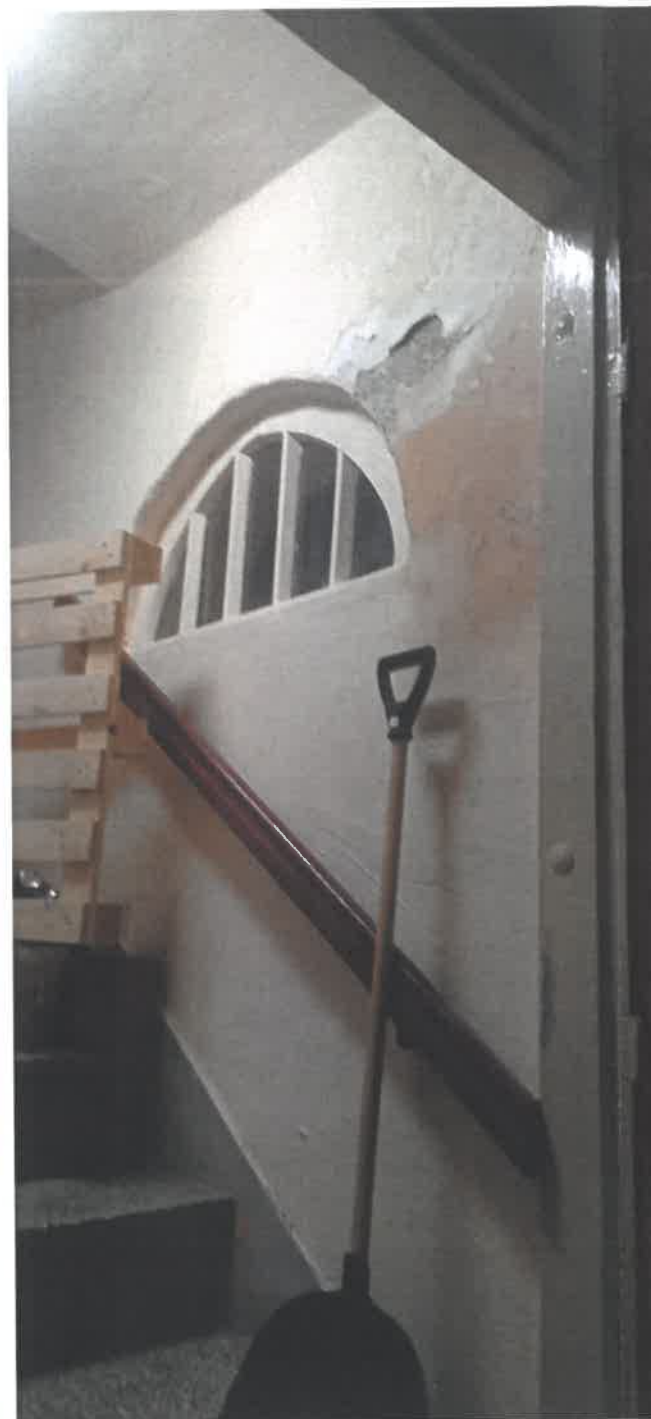
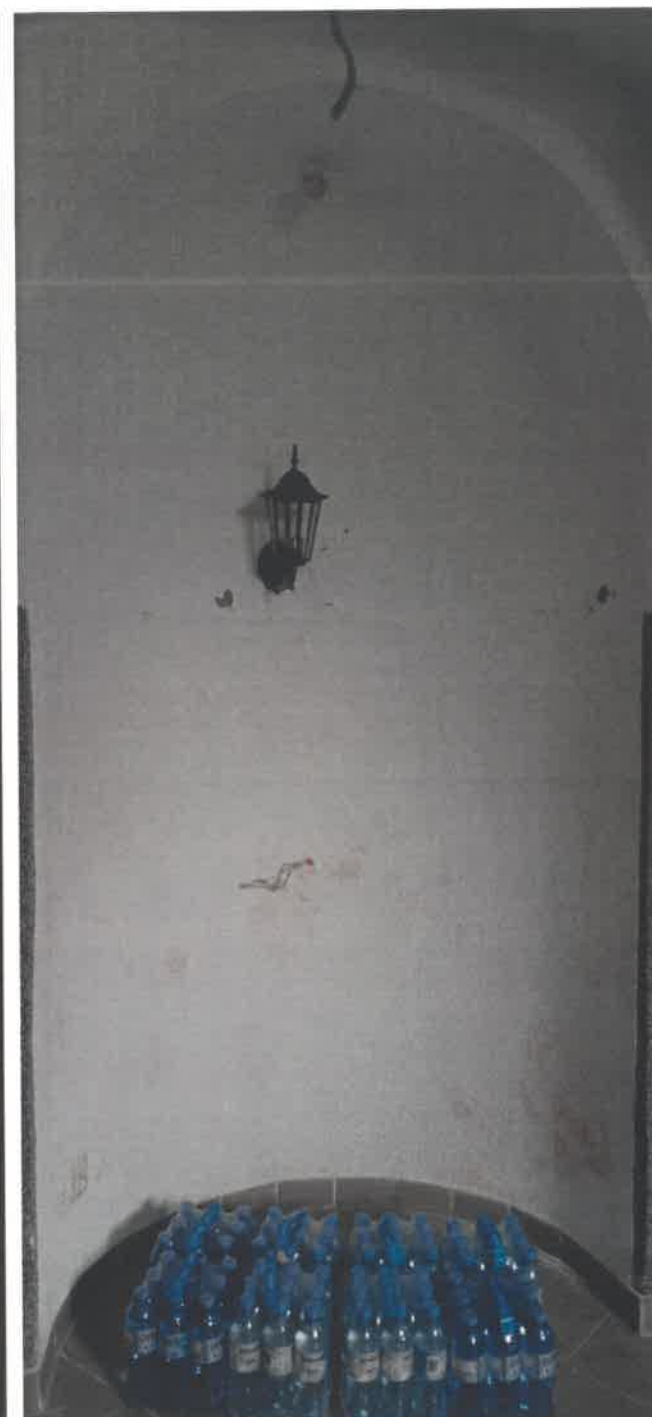
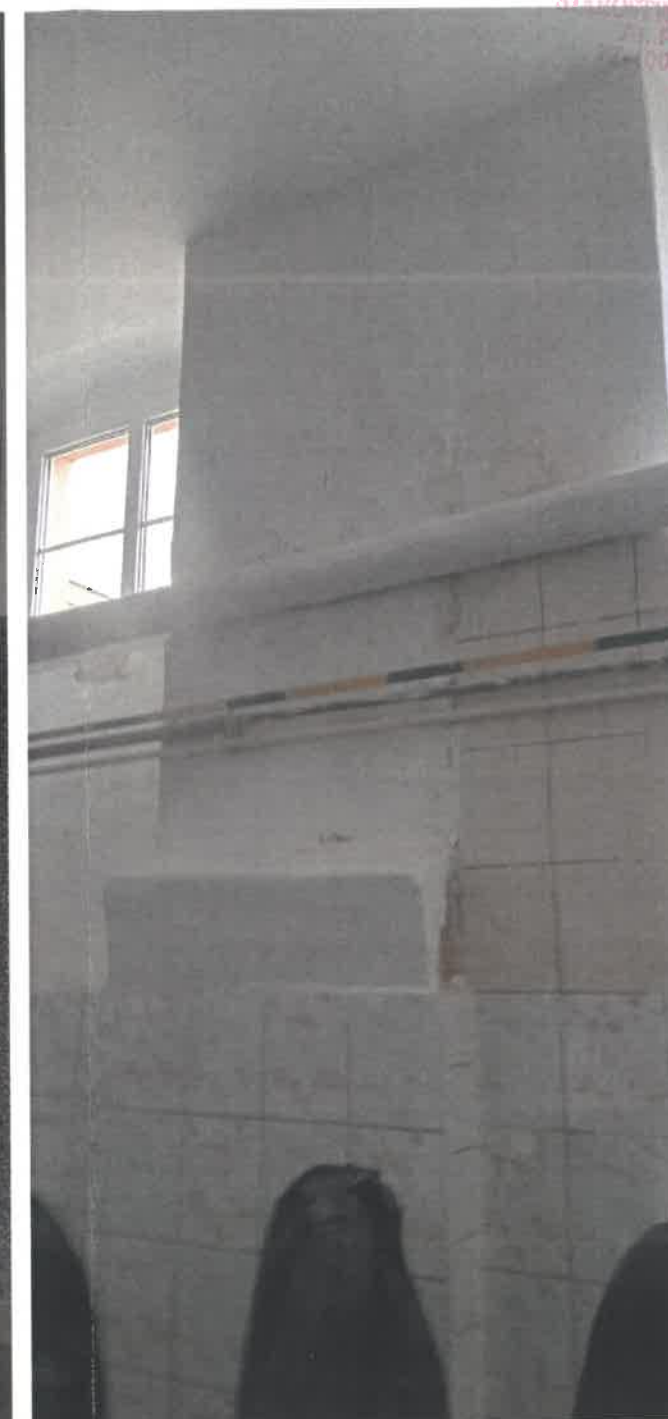
Przyczyny zawilgocenia - zastosowanie „twardej” opaski przyściennej, zamkniętej dodatkowo krawężnikami - woda opadowa wnika w ściany i powoduje zawilgocenie oraz niedostateczna cyrkulacja powietrza wewnątrz.
Zalecane prace wewnątrz budynku (pomieszczenia piwniczne):
Zdemontować płytki ceramiczne (ścienne) oraz innego typu okładziny na ścianach w piwnicy (przede wszystkim na murach obwodowych, jak i - w razie konieczności - na ścianach wewnętrznych). Poprawić sprawność wentylacji grawitacyjnej poprzez udrożnienie kanałów.
W pomieszczeniach technicznych (kotłownia), higieniczno-sanitarnych i toalet zastosować wentylację mechaniczną.
Wymienić zawilgocone, ew. zasolone tynki - zastosować hydrofobowe tynki renowacyjne o odpowiednich parametrach paroprzepuszczalności.
