**Dokumentacja zdjęciowa stanu zachowania i opis prac remontowo
konserwatorskich cerkwi p.w. św. Paraskewi zlokalizowanej
w Krywem Gmina Lutowska**
Kontynuacja prac remontowo konserwatorskich z roku 2011

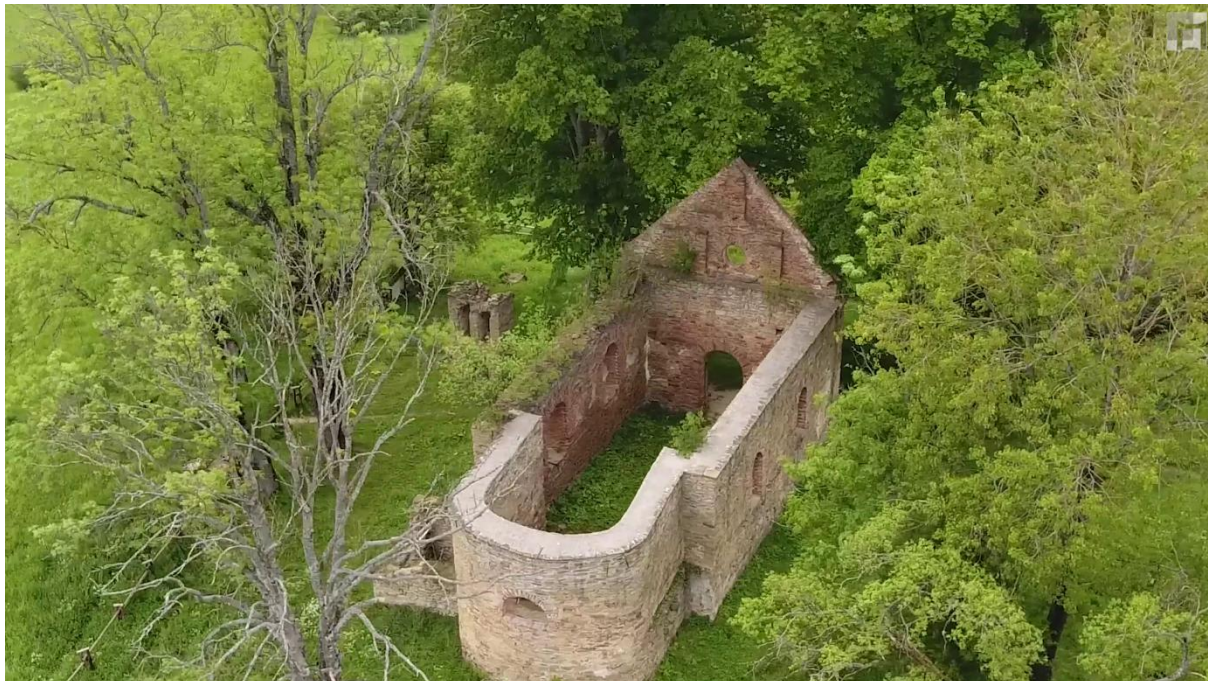
Widok ścian obwodowych cerkwi zabezpieczonych pierwszym etapem prac remontowych, ściana południowa wymaga podobnych prac remontowych. Korona muru o wążku kamiennym jest porośnięta samosiewkami zieleni i wymaga wzmocnienia oraz po przemurowaniu zabezpieczenia środkami hydrofobowymi.

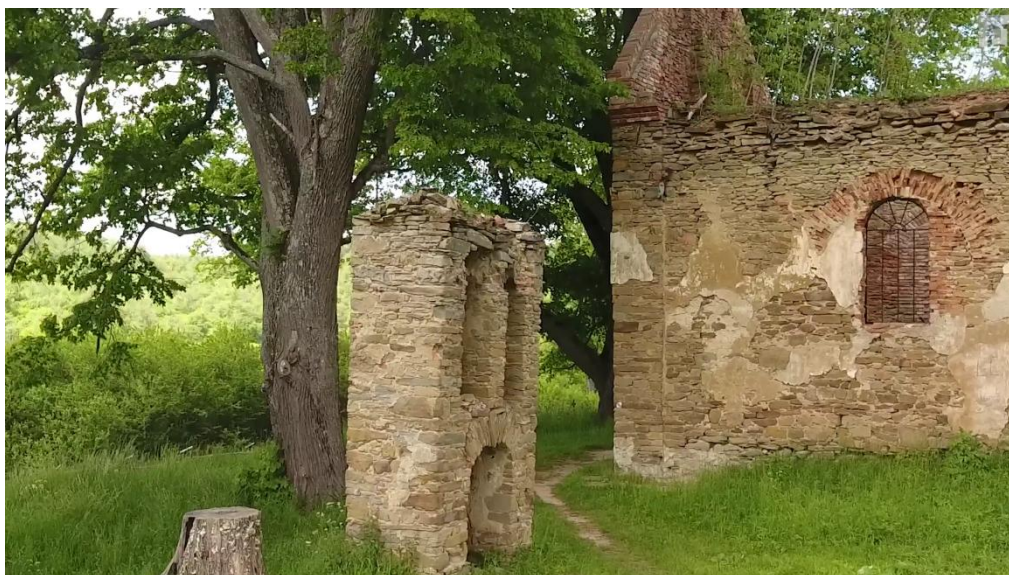
Widok dzwonnicy parawanowej uszkodzonej w wyniku upadku drzewa. Konieczne jest spionowanie budowli oraz przemurowanie zarwanych sklepień arkad dzwonnicy.

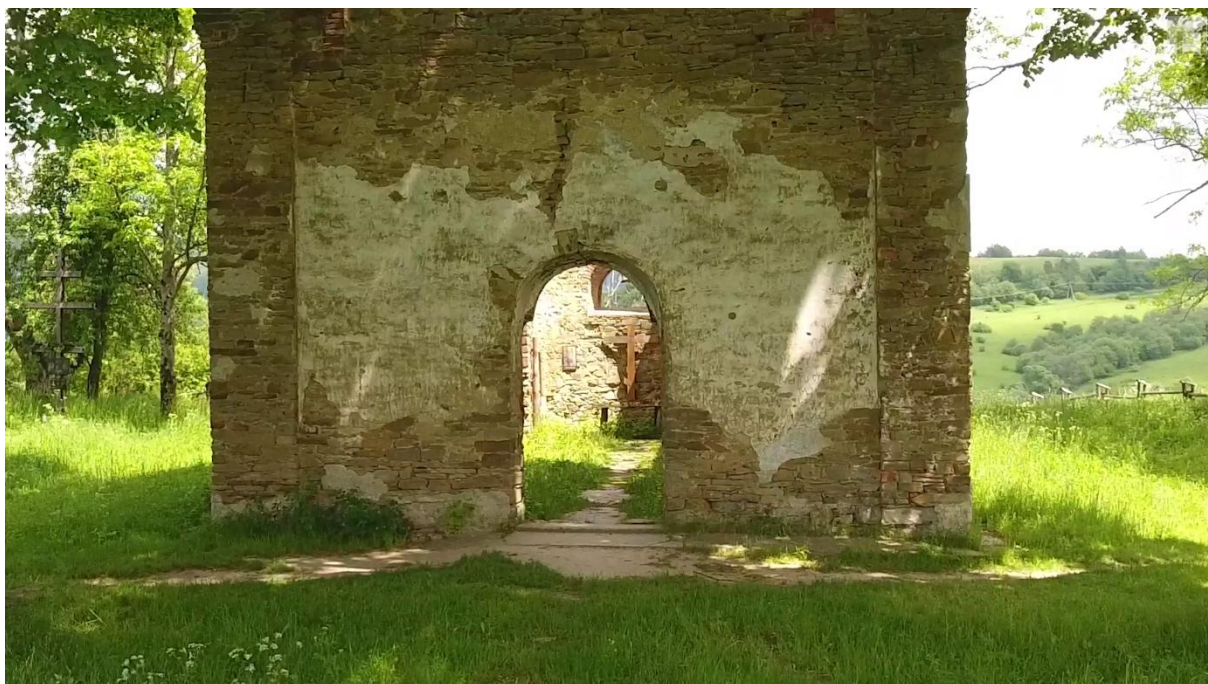
Widok wejścia do świątyni, nad łukiem sklepienia widoczne pęknięcia ściany, pęknięcie przebiega przez całą szerokość muru. Konieczne jest wstawienie zbrojeni z drut \varnothing 12 mm spinającego pęknięcie na całej długości. Odstęp po między drutami wbudowanymi w szczeliny wątku muru około 30 cm. Analogicznie należy postąpić od wewnętrznej strony muru.

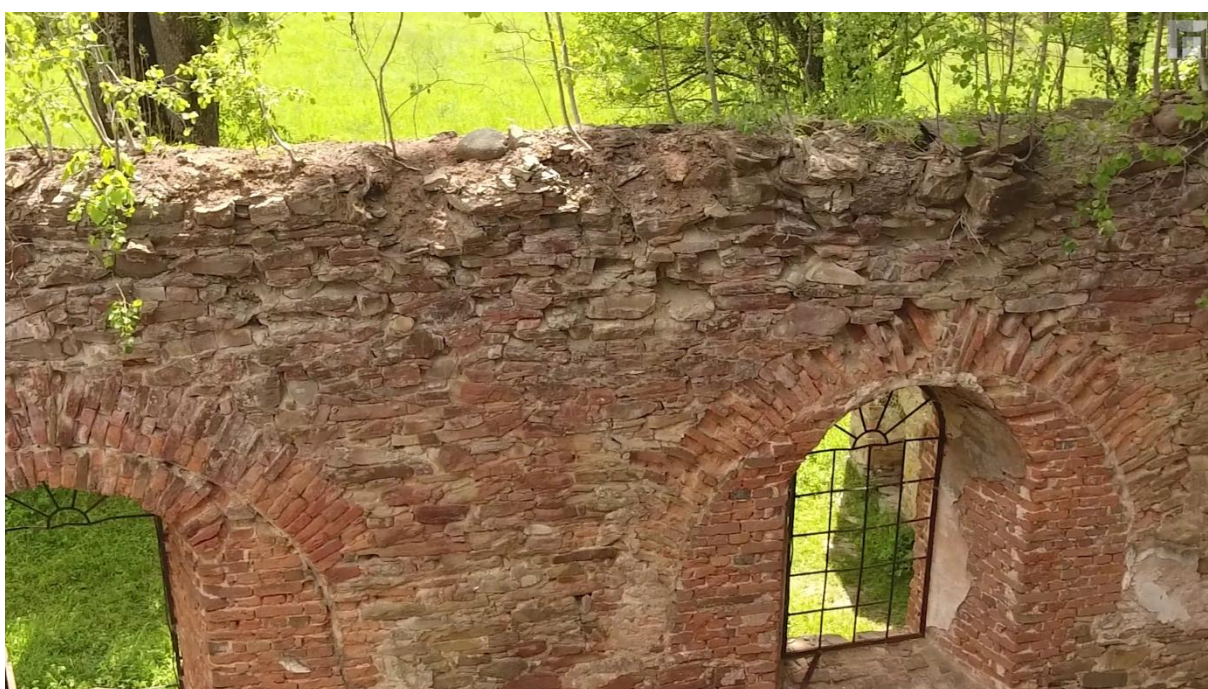
Widok od wewnątrz świątyni korony muru ściany południowej. Widoczne ubytki i odspojenia kamiennego wątku, rozluźnienie wiązań kamieni, wypłukaną zaprawę oraz zieleń samosiewek, której korzenie rozsadzają koronę muru. Widoczne są również ubytki cegieł w oknach ściany. Należy przemurować koronę muru, wstawić belkę żelbetową i nawiązać się do już istniejącego zbrojenia, a następnie obudować belkę kamieniami nawiązując formą do istniejącego muru. W sklepieniach okiennych i gładach należy dokonać uzupełnień wzmocnienia wątku ceglanego okien.

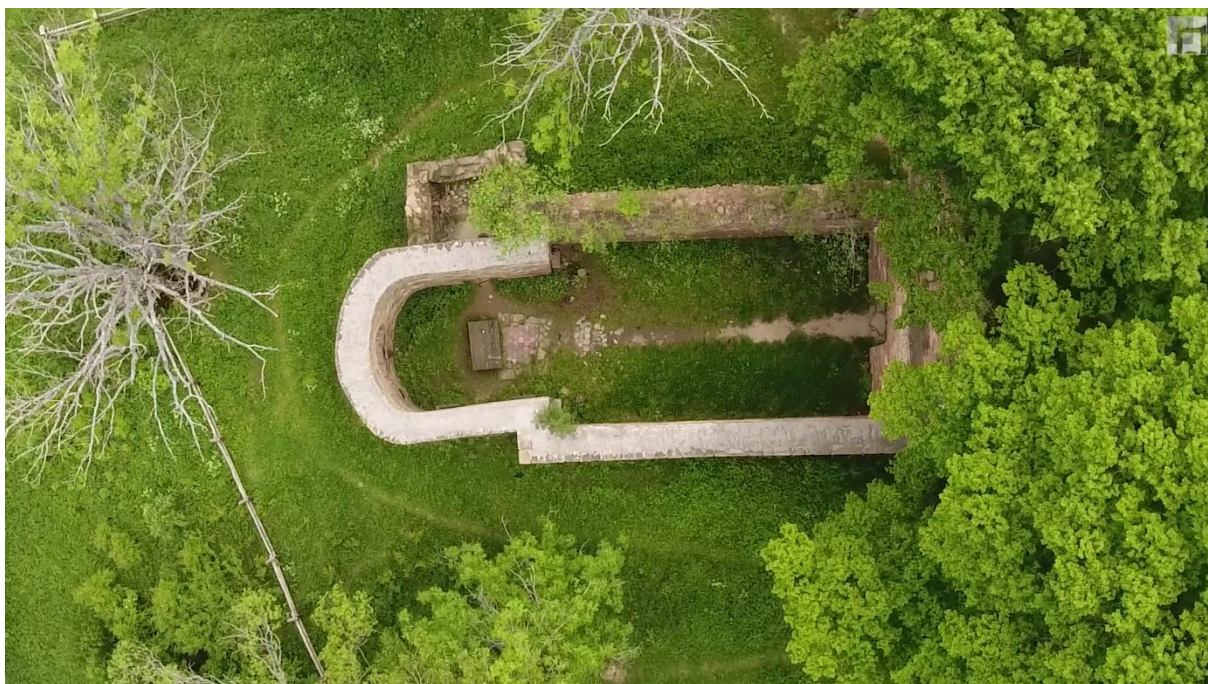
Widok z góry obrys ścian obwodowych cerkwi, części jaśniejsze są zabezpieczone w poprzednich pracach remontowo konserwatorskich, część górna strona południowa, muru wraz z zakrystią wymaga prac remontowych oraz zabezpieczenia hydrofobowego. Ponownie wokół murów cerkwi należy wykonać sprofilowanie terenu umożliwiając odpływ wód opadowych, a następnie zasypać na całym obwodzie ścian na szerokości około 50 cm żwirem o frakcji 2-3 cm.

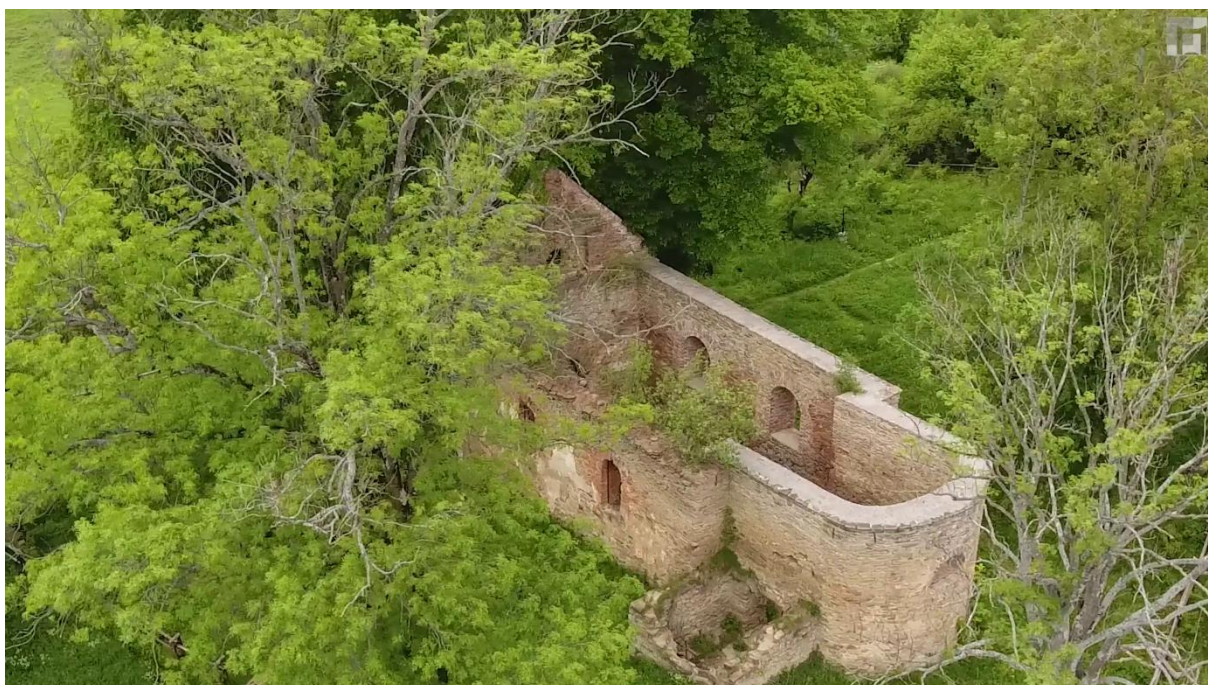
Przy ścianie południowej przylega do prezbiterium zdewastowany mur zakrystii, konieczne jest odtworzenie ubytku oraz zabezpieczenie wzmocnionego wątku korony muru, Należy usunąć samosiewki zieleni. We wnętrzu zakrystii należy wbudować rurę odwadniającą zabezpieczoną geowłukną i żwirem a nadepnie połączyć ją z istniejącym odwodnieniem w prezbiterium i nawie.
