PROGRAM PRAC KONSERWATORSKICH

Budynku Publicznej Szkoły Podstawowej
im. ks. Piotra Skargi w Grójcu przy ulicy Armii Krajowej 34 w zakresie:
wymiany stolarki okiennej, wymianą stolarki drzwiowej (zewnątrznej)
oraz remontem schodów wejściowych do budynku.

Radom, listopad 2023

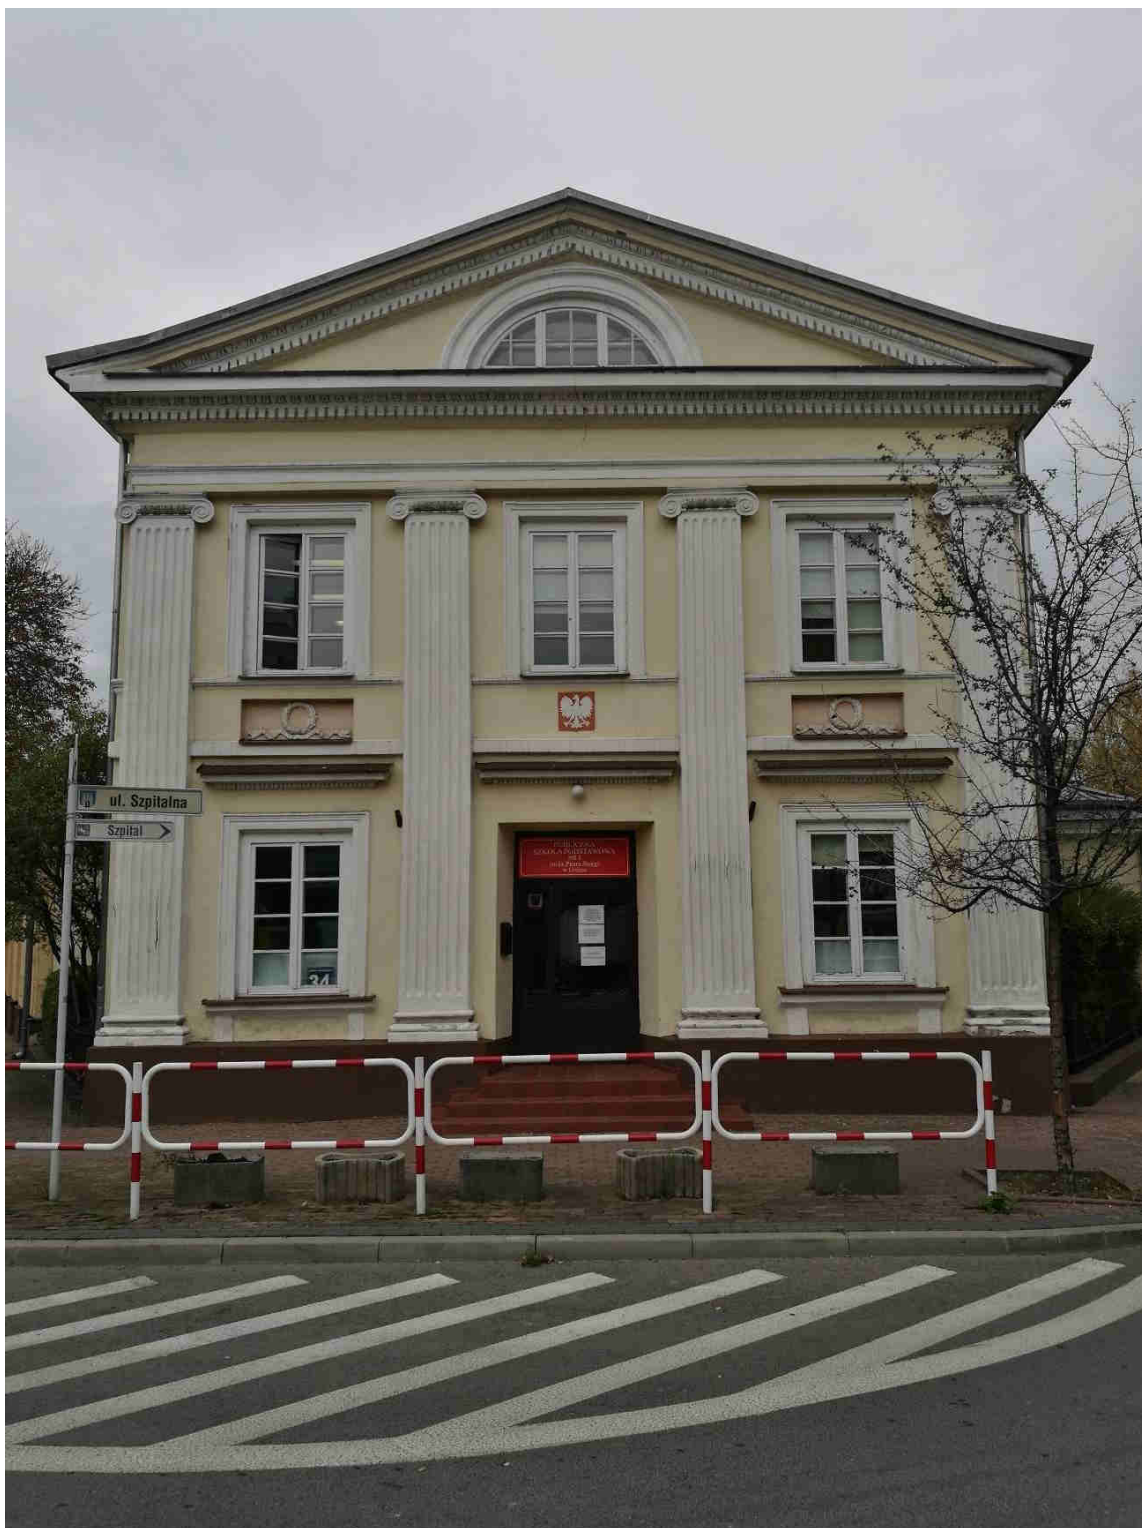
Fot. nr 1 XIX wieczny budynek PSP nr 3 im. ks. Piotra Skargi w Grójcu. Widok stanu istniejącego stolarki okiennej i drzwiowej frontowej (południowej) oraz schodów zewnętrznych.

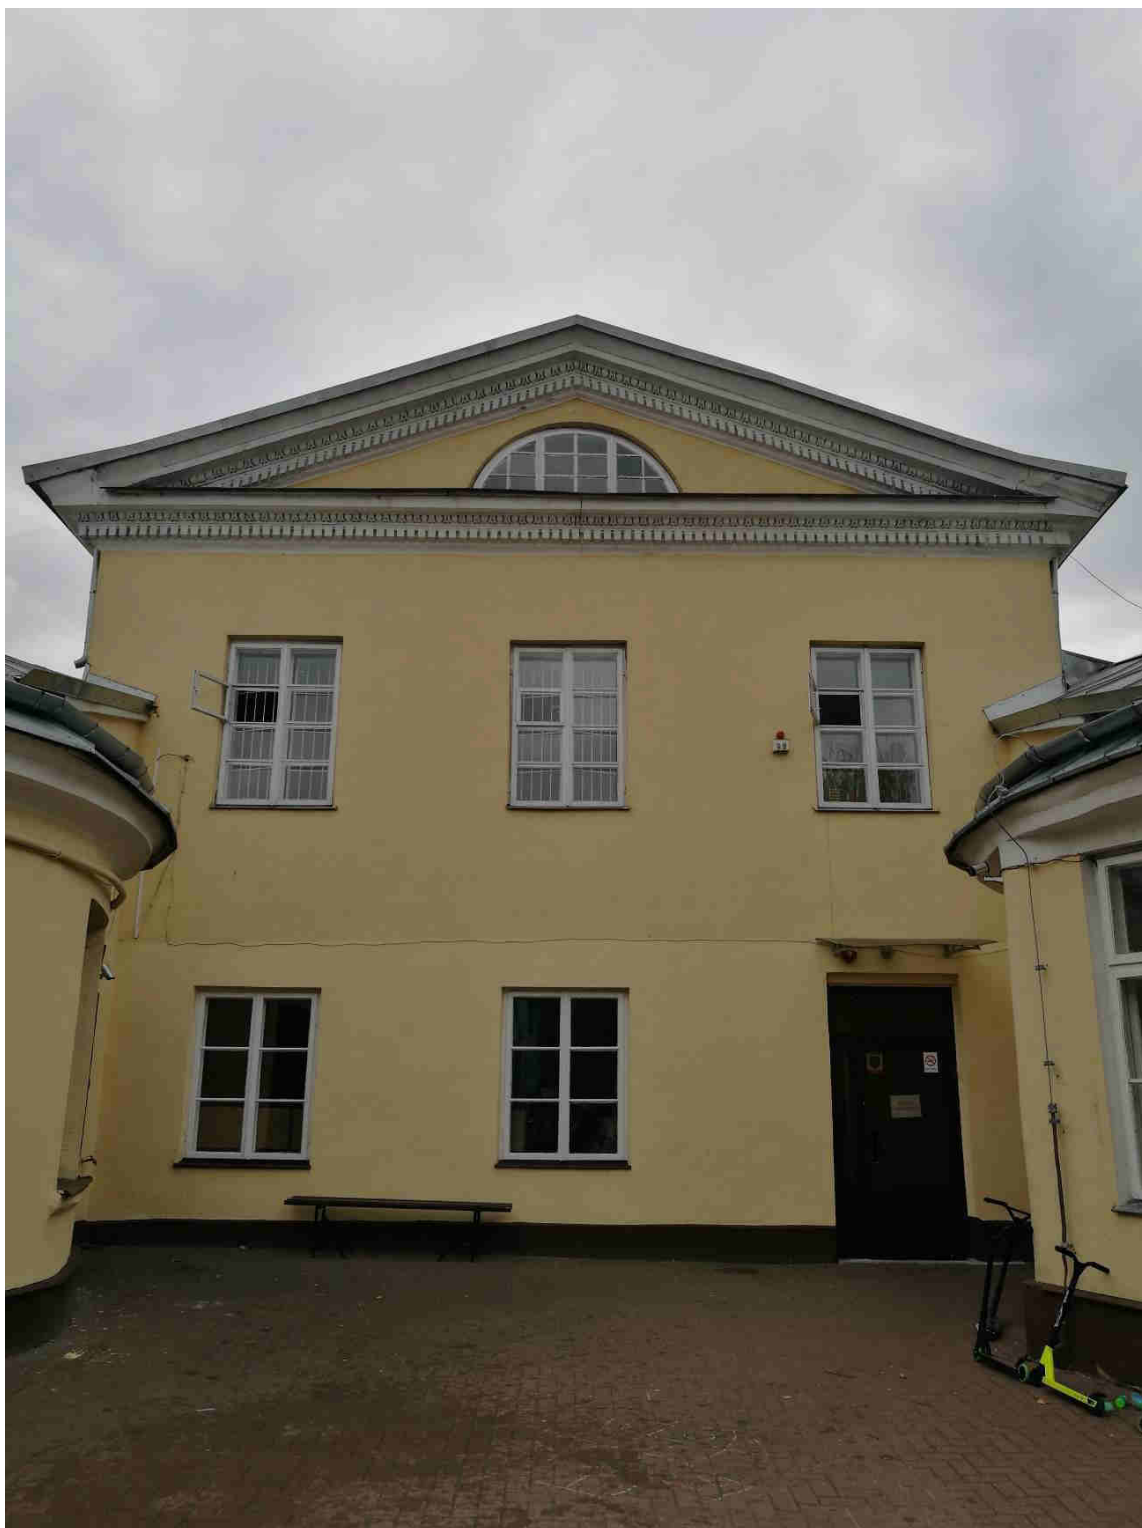
Fot. nr 2 XIX wieczny budynek PSP nr 3 im. ks. Piotra Skargi w Grójcu. Widok stanu istniejącego stolarki okiennej i drzwiowej w elewacji północnej.

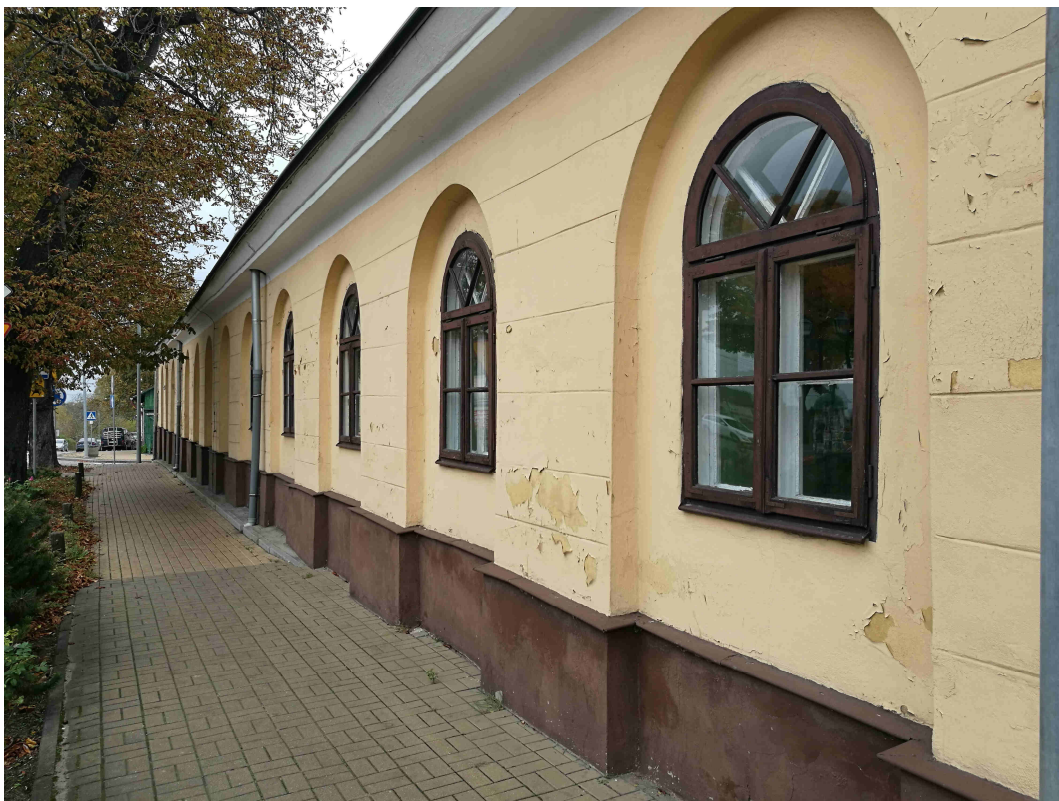
Fot. nr 3 XIX wieczny budynek PSP nr 3 im. ks. Piotra Skargi w Grójcu. Widok stanu istniejącego stolarki okiennej i drzwiowej skrzydło zachodnie , elewacja zachodnia.

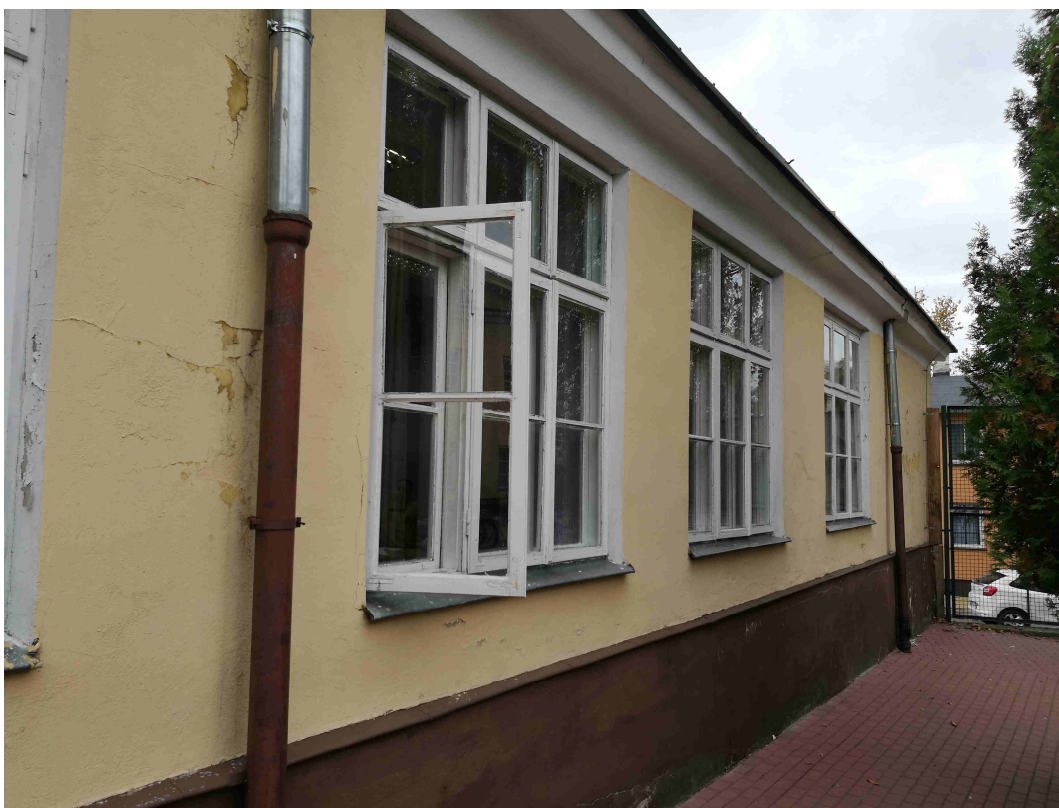
Fot. nr 4 XIX wieczny budynek PSP nr 3 im. ks. Piotra Skargi w Grójcu. Widok stanu istniejącego stolarki okiennej i drzwiowej skrzydło zachodnie , elewacja wschodnia

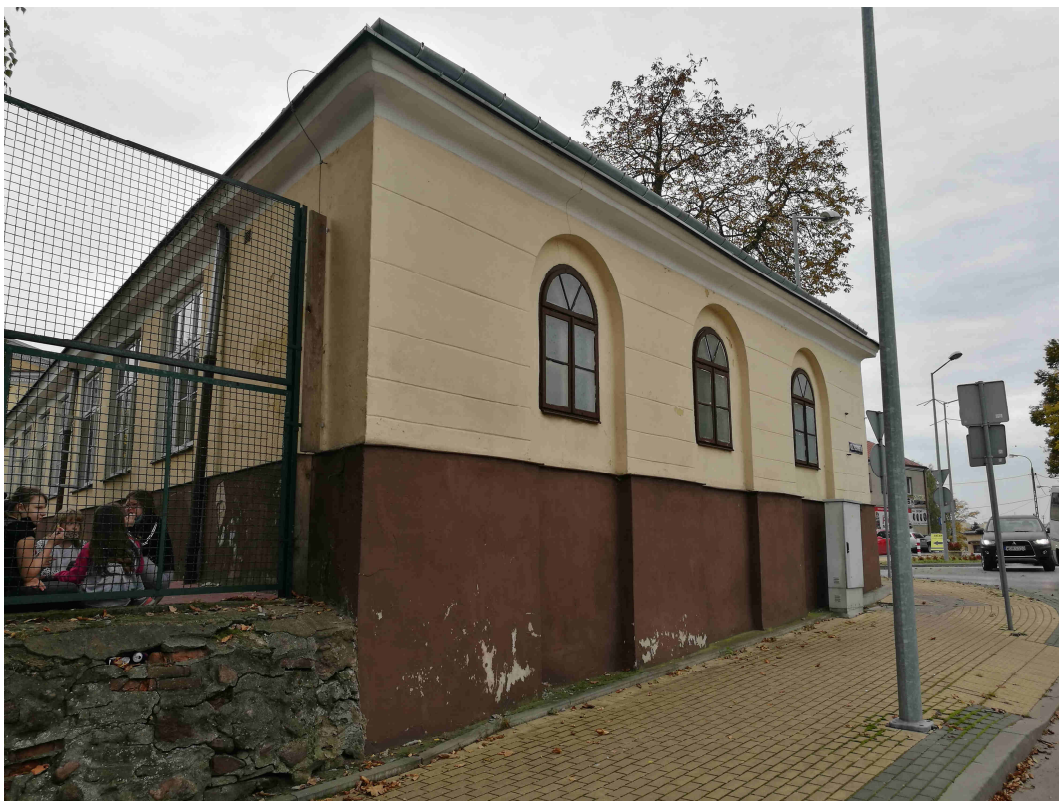
Fot. nr 5 XIX wieczny budynek PSP nr 3 im. ks. Piotra Skargi w Grójcu. Widok stanu istniejącego stolarki okiennej i drzwiowej skrzydło zachodnie , elewacja północna.

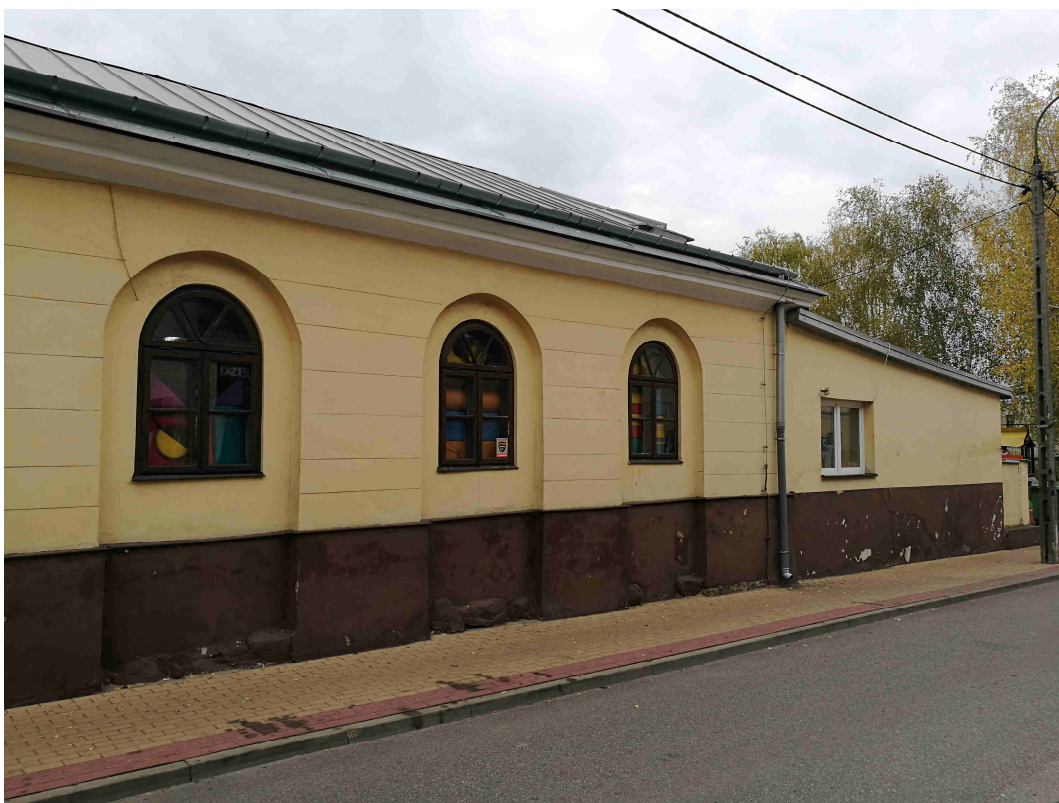
Fot. nr 6 XIX wieczny budynek PSP nr 3 im. ks. Piotra Skargi w Grójcu. Widok stanu istniejącego stolarki okiennej i drzwiowej skrzydło wschodnie , elewacja północna.

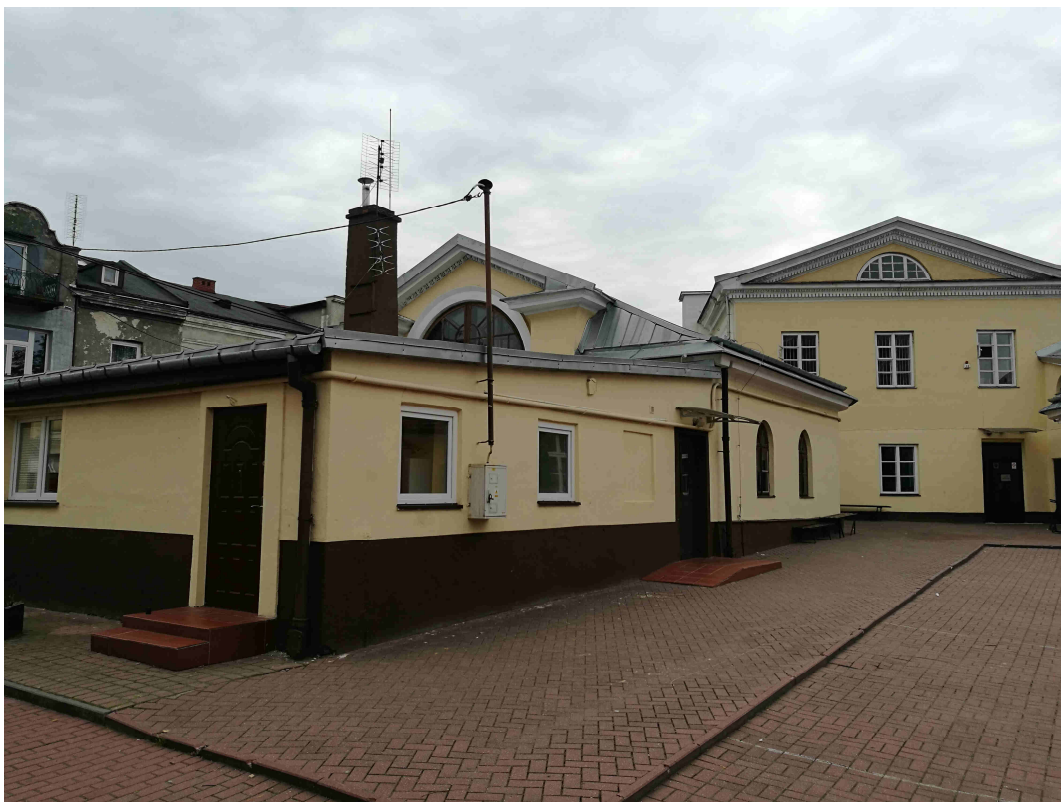
Fot. nr 7 XIX wieczny budynek PSP nr 3 im. ks. Piotra Skargi w Grójcu. Widok stanu istniejącego stolarki okiennej i drzwiowej skrzydło wschodnie , elewacja południowa.

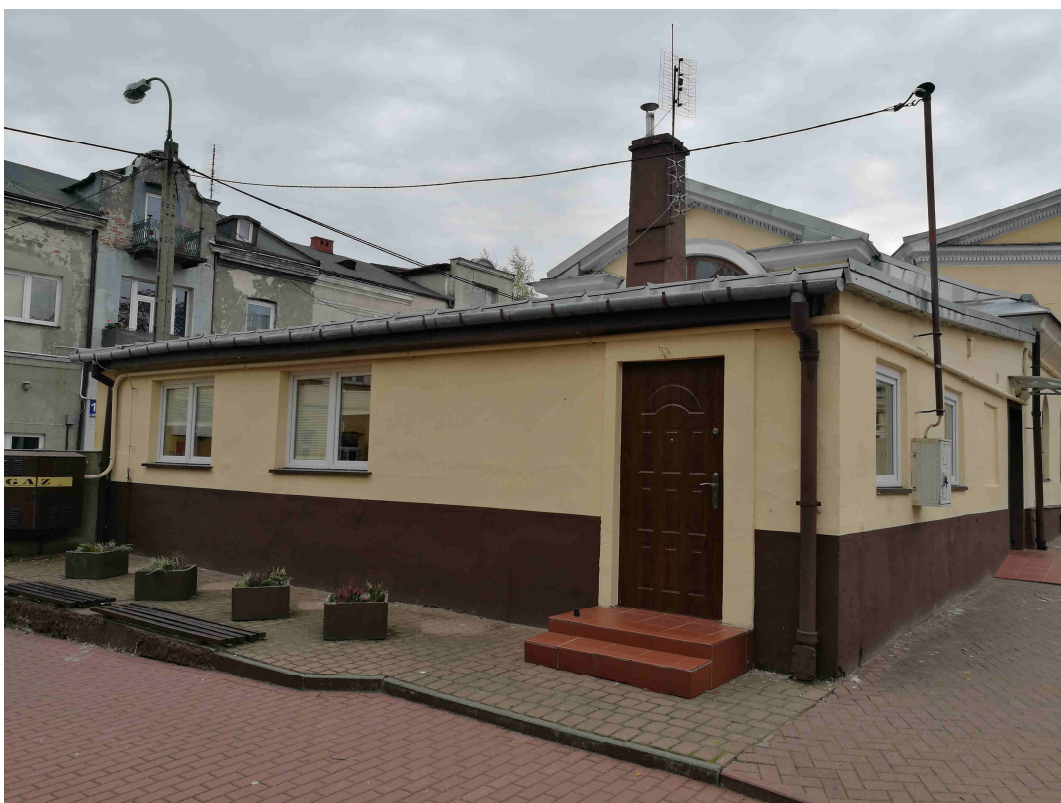
Fot. nr 8 XIX wieczny budynek PSP nr 3 im. ks. Piotra Skargi w Grójcu. Widok stanu istniejącego stolarki okiennej i drzwiowej skrzydło wschodnie , elewacja wschodnia.
