INWENTARYZACJA

**INWENTARYZACJA ARCHITEKTONICZNO-BUDOWLANA BUDYNKU PROKURATURY
REJONOWEJ ORAZ INFRASTRUKTURY TOWARZYSZĄCEJ W STRZELINIE.**

STADIUM: **INWENTARYZACJA.**

JEDNOSTKA PROJEKTOWA: **AKINT SP. Z O. O., 02-952 WARSZAWA, UL. WIERTNICZA 143A.**

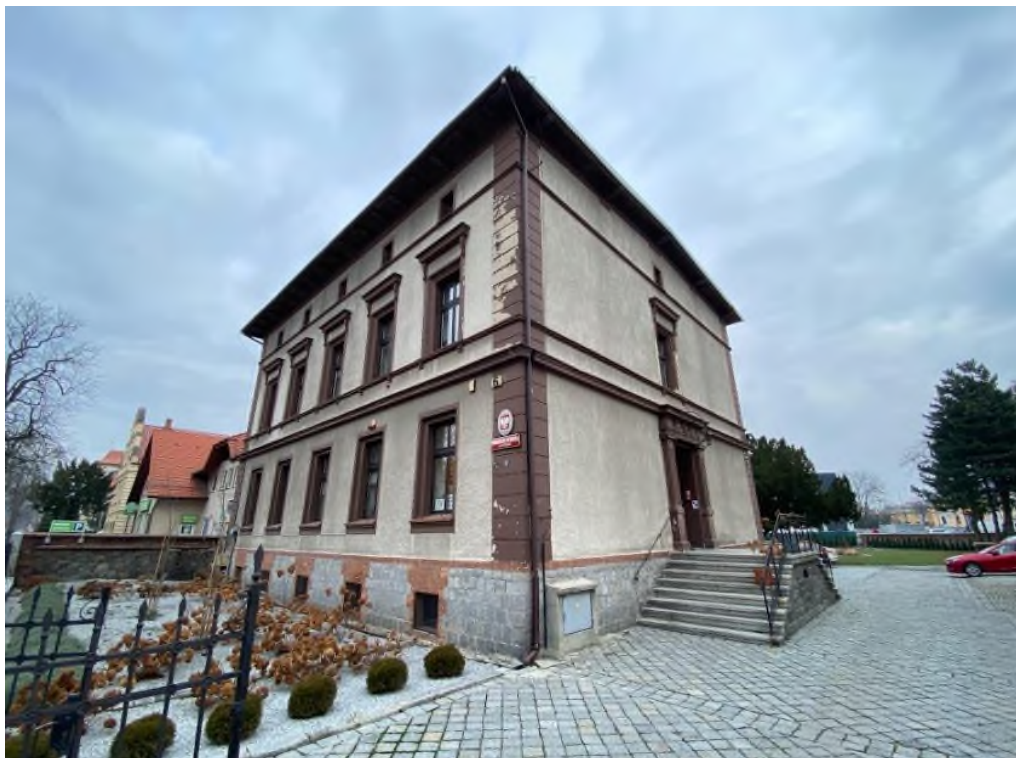
Fot.1 ELEWACJA FRONTOWA/BOCZNA – WIDOK OD STRONY POŁUDNIOWO-ZACHODNIEJ

Elewacje budynku opracowania w większości tynkowane w kolorze naturalnym, w pasie niskiego cokotu wykończone elementami ceglanymi oraz kamiennymi. Dachy wykończone papą asfaltową w kolorze szarym. Stalarka zewnętrzna PCV w kolorze brązowym, stalarka drzwiowa. Obróbki blacharskie w odcieniach brązu.

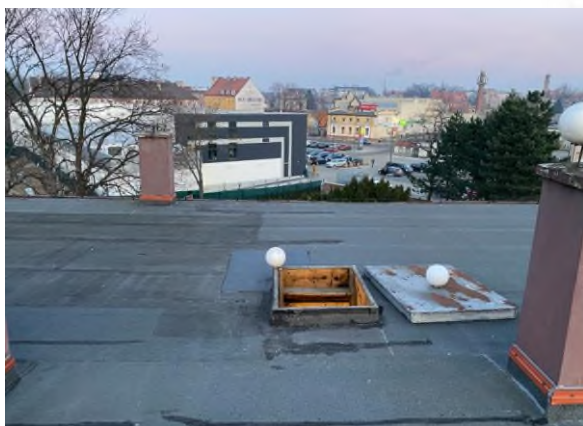
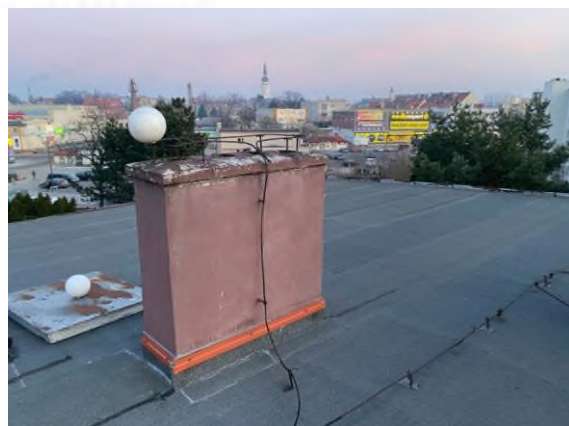
Fot.10 | 11 FRAGMENT DACHU

Podczas wizji lokalnej dach zinwentaryzowano w zakresie grubości ~24 cm. Układ dachu, w tym ogólną specyfikację jego poszczególnych elementów konstrukcyjnych, przedstawiono w rysunkowej części niniejszego opracowania: na rysunkach poszczególnych przekrojów.

Zgodnie z informacjami przedstawionymi w punkcie 3.2.3.2 „Charakterystyka materiałowa i kolorystyka zewnętrzna” przedmiotowego opisu - poszczególne dachy, w zależności od bryły (części) budynku opracowania i połaci, wykończone papą wierzchniego krycia.

W celu zweryfikowania i potwierdzenia zastosowanych rozwiązań konstrukcyjno-materiałowych, w tym ich parametrów, oraz oceny ich stanu technicznego, należy dokonać odkrywek w stanie rzeczywistym i pomiarów stanu zastanego.

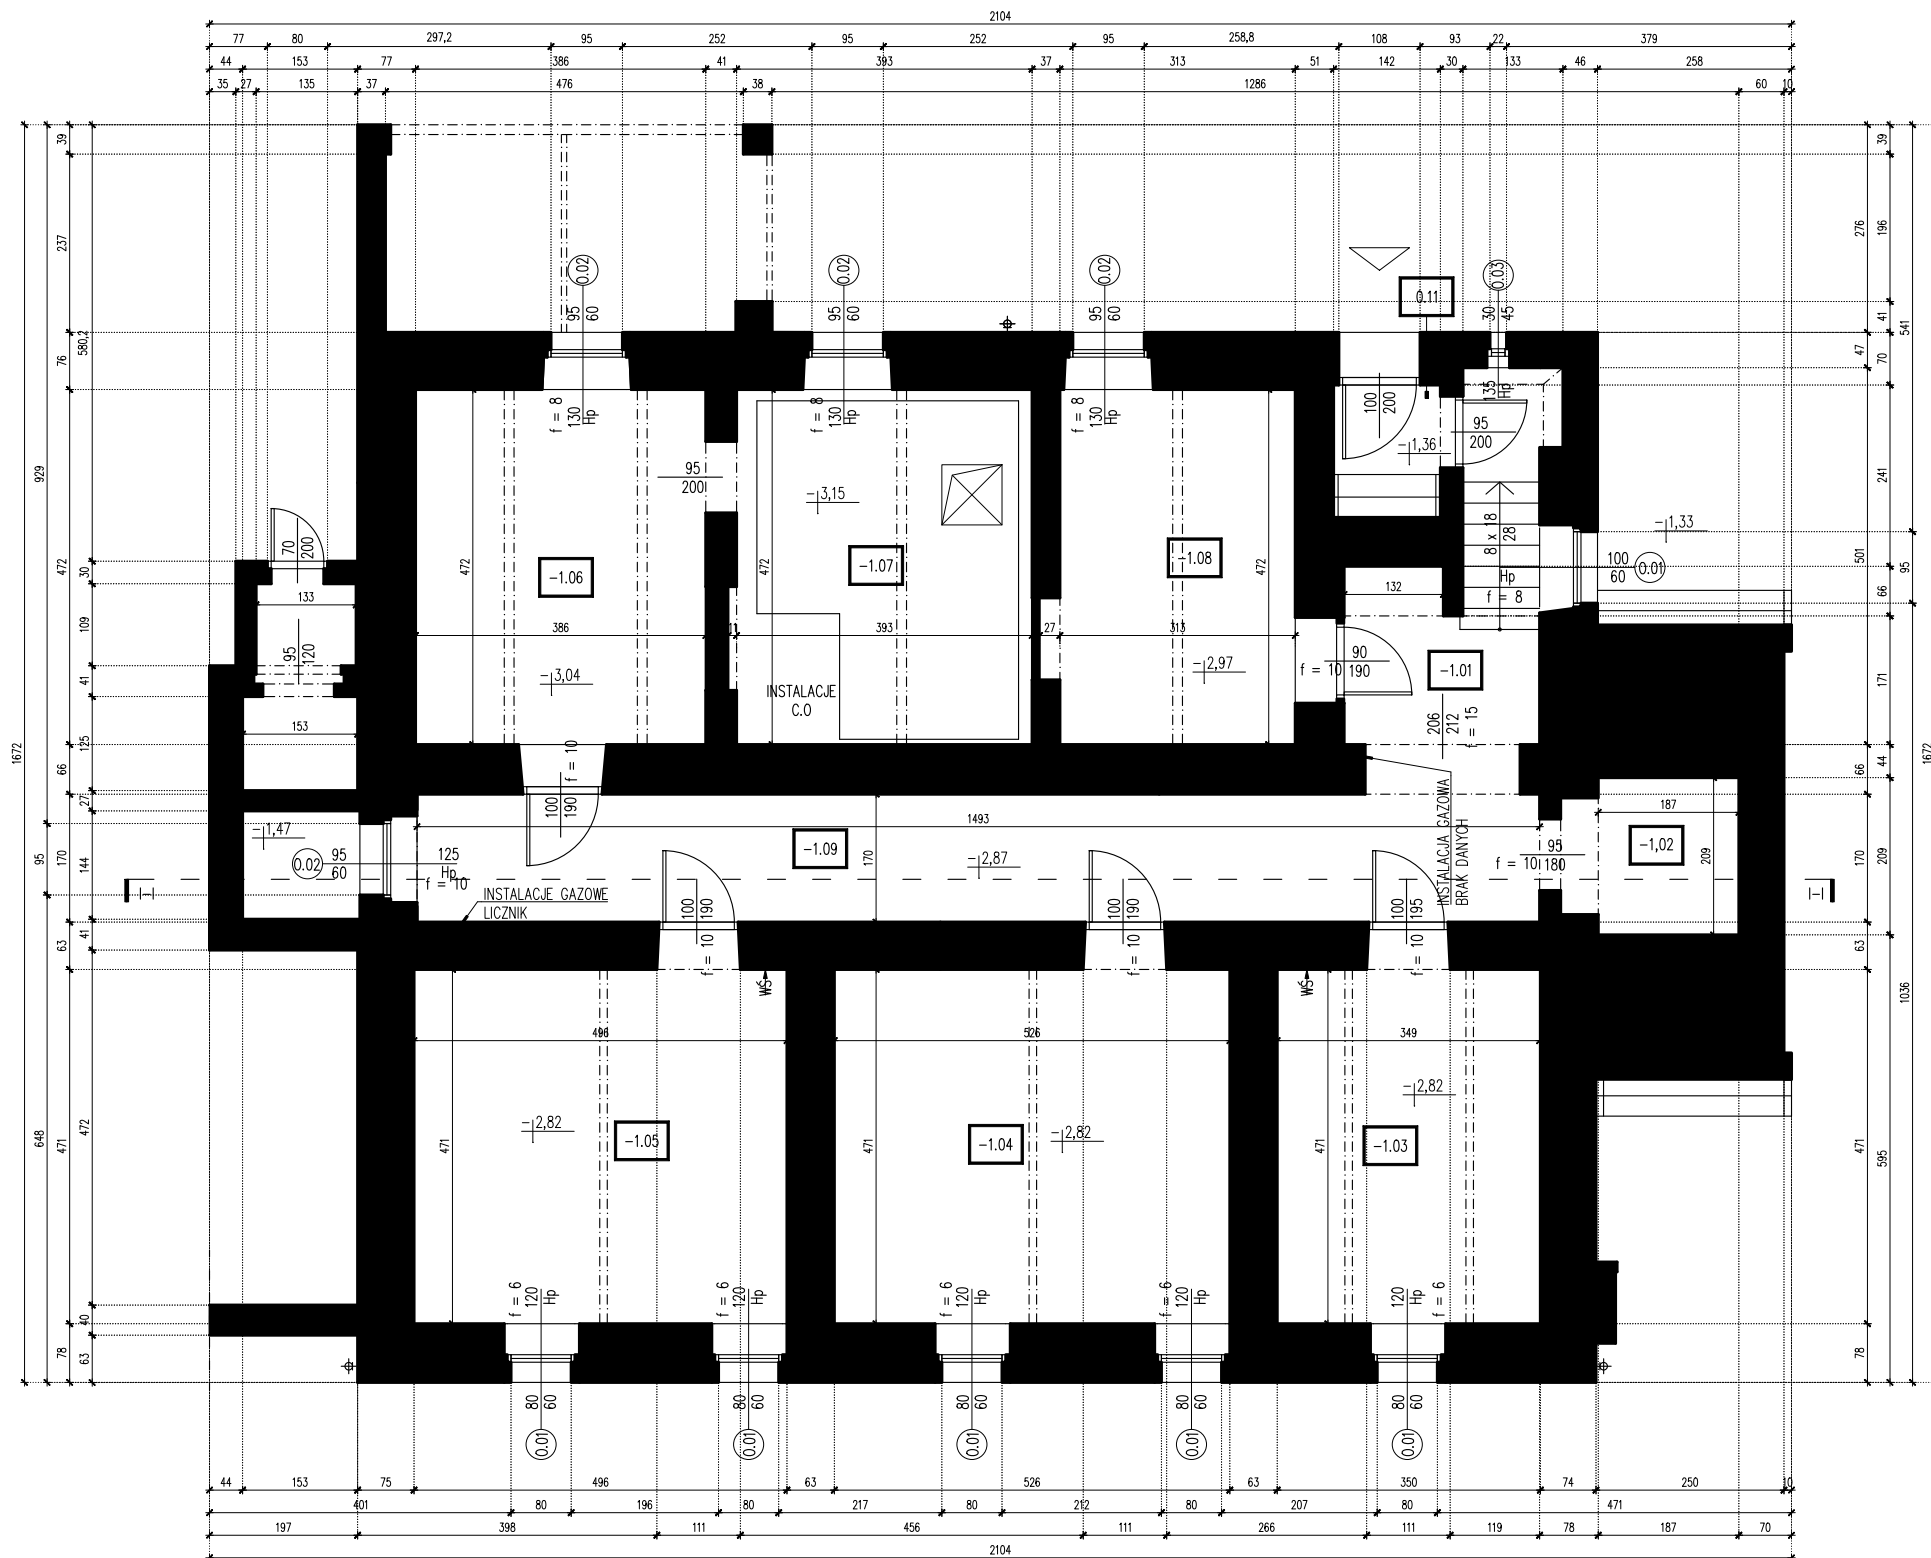
- piwnica: pomieszczenie archiwalne, pomieszczenia gospodarcze/techniczne, pomieszczenia magazynowe, pomieszczenia komunikacyjne, klatka schodowa;
- parter: pomieszczenia biurowe, pomieszczenia aneksu kuchennego, pomieszczenie techniczne, pomieszczenia sanitarne, pomieszczenia komunikacyjne, klatka schodowa;
- 1 piętro: pomieszczenia biurowe, , pomieszczenie serwerowni, pomieszczenia sanitarne, pomieszczenia komunikacyjne, klatki schodowe;
- 2 piętro/poddasze: pomieszczenie poddasza stanowi formę magazynu oraz komunikacji do wyłazu dachowego;

Ze względu na niedostępność elementów, w celu zweryfikowania i potwierdzenia zastosowanych rozwiązań konstrukcyjno-materiałowych, w tym ich parametrów, oraz oceny ich stanu technicznego, należy dokonać odkrywek w stanie rzeczywistym i pomiarów stanu zastanego. Ściany fundamentowe kamienne.

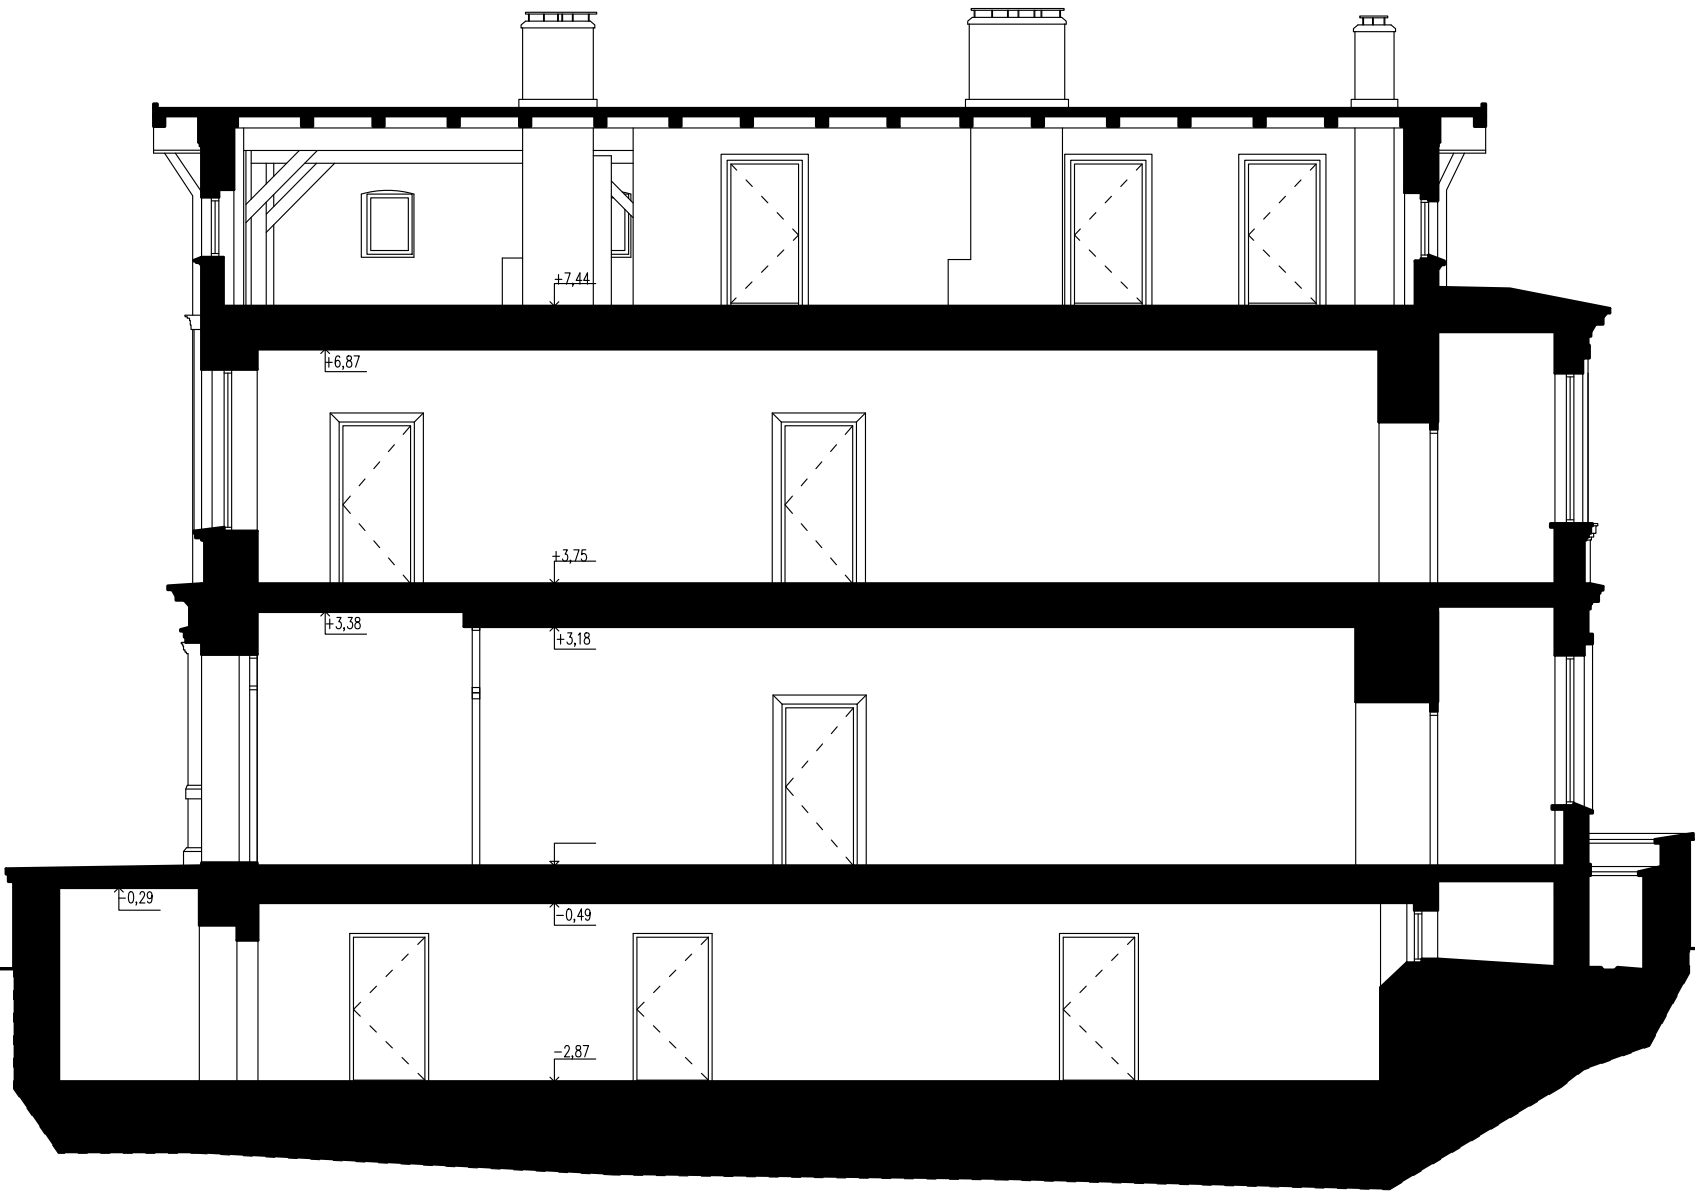
PRZĘKRÓJ I-I

Podczas wizji lokalnej stropy zinwentaryzowano w zakresie grubości 57-25 cm. Szczegółowy układ stropów przedstawiono w rysunkowej części niniejszego opracowania: na rysunkach poszczególnych

przekrojów. Nad kondygnacją piwnicy strop Kleina. Rozpiętości pomiędzy ścianami konstrukcyjnymi obiektu do ~5m sugerują charakterystykę stropu drewnianego lub gęstożebrowego.

W celu zweryfikowania i potwierdzenia zastosowanych rozwiązań konstrukcyjno-materiałowych, w tym ich parametrów, oraz oceny ich stanu technicznego, należy dokonać odkrywek w stanie rzeczywistym i pomiarów stanu zastanego.

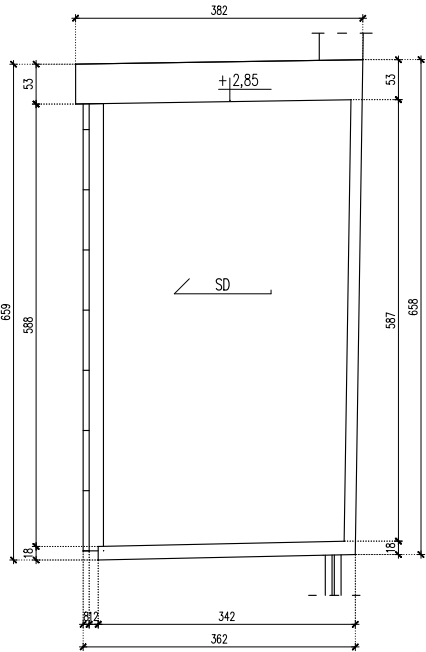
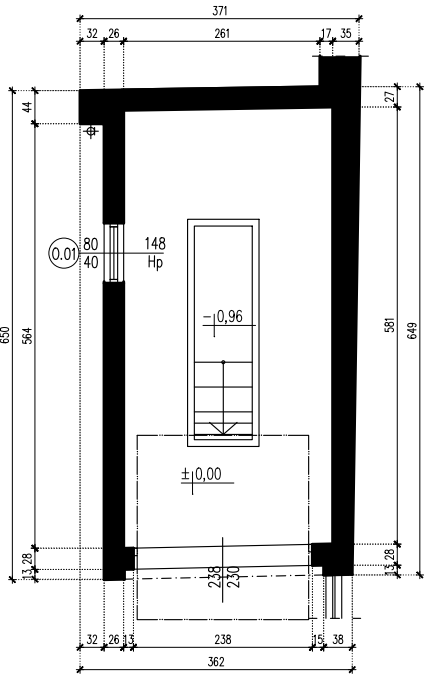
W południowej granicy działki przedmiotowego terenu inwestycji zlokalizowany jest także garaż/budynek gospodarczy.

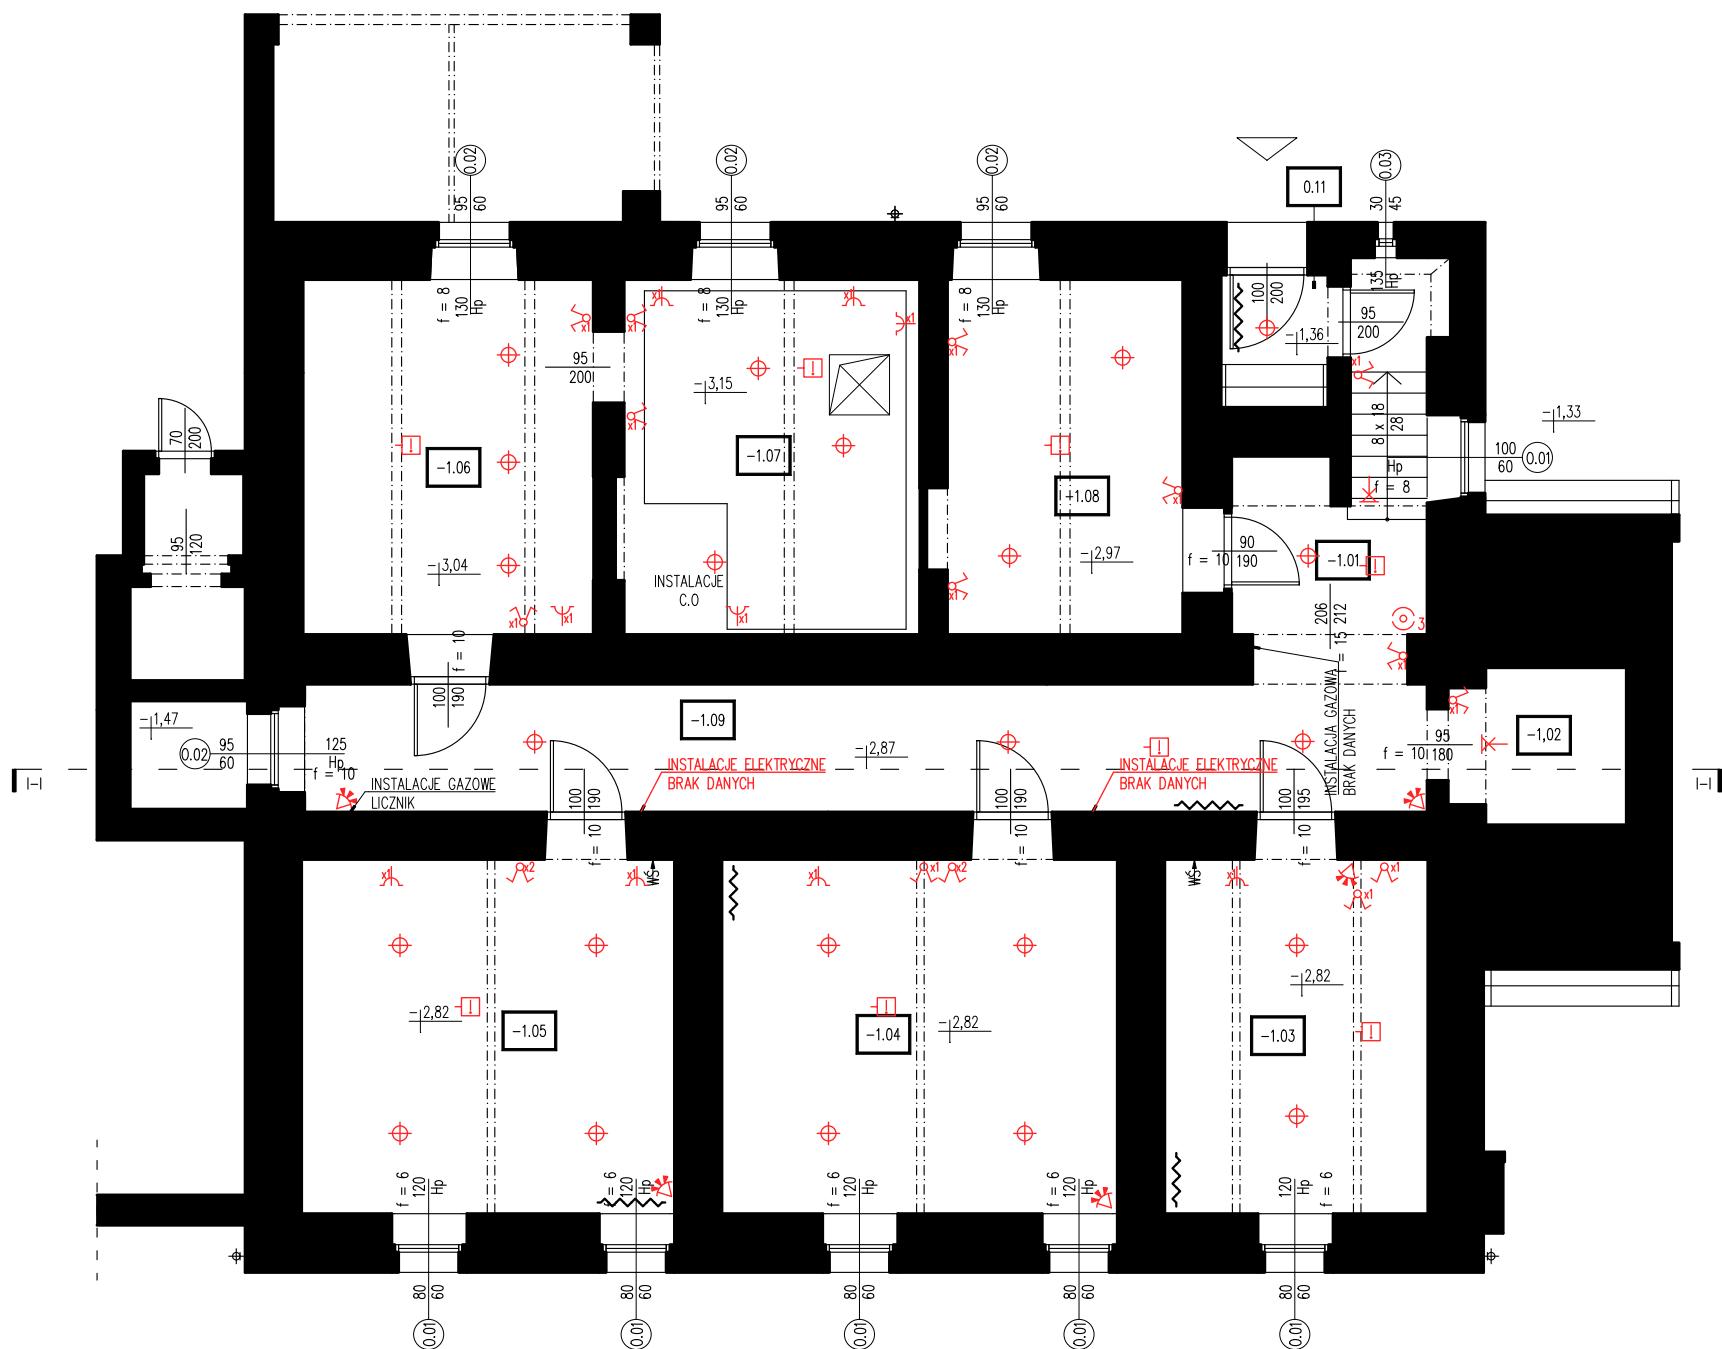
- elektroenergetyczną (elektryczną; w tym m.in.: instalację zasilającą, instalację gniazd wytykowych, instalację oświetlenia ogólnego, miejscowego oraz instalację odgromową),
- wodociągową (wodną; w tym m.in. instalację wody zimnej, instalację wody ciepłej),
- kanalizacji sanitarnej,
- centralnego ogrzewania,
- wentylacji grawitacyjnej (w zależności od przeznaczenia pomieszczeń),
- telekomunikacyjną.
