### III. ZAŁĄCZNIKI, OPINIE, UZGODNIENIA

INWESTYCJA: **Przebudowa i termomodernizacja budynku Prokuratury Rejonowej przy ul. Bołka I Świdnickiego 6 w Strzelinie.**

FAZA OPRACOWANIA: **PROJEKT BUDOWLANY.**

## EKSPERYZA TECHNICZNA Z WIZJI LOKALNEJ OBIEKTU BUDOWLANEGO

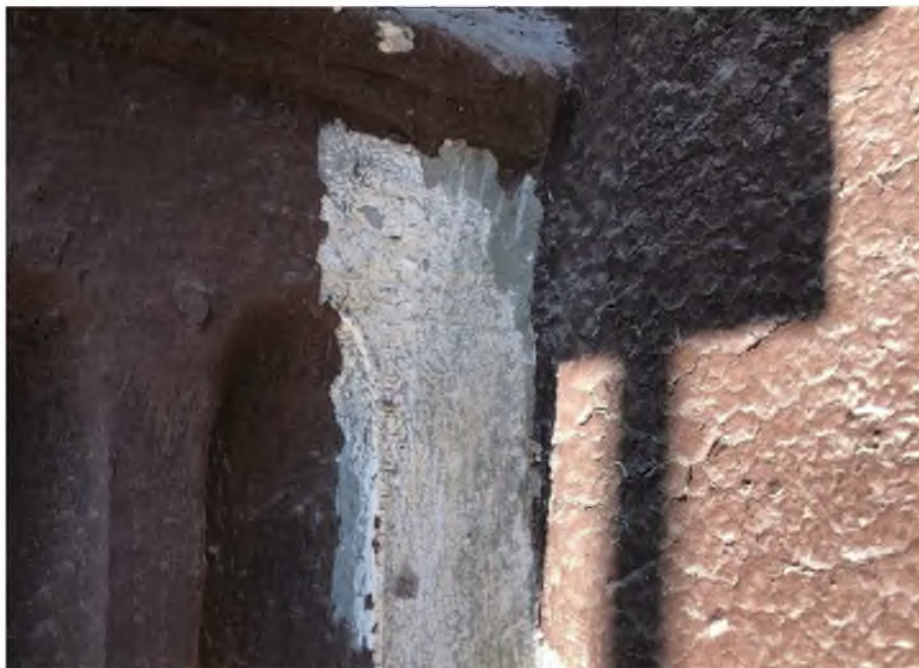
ODKRYWKA BADAWCZA NR E/1 – ELEWACJA  
PORTAL WEJŚCIA GŁÓWNEGO

WARSTWY TECHNOLOGICZNE	WARSTWY CHRONOLOGICZNE	DATOWANIE	OKREŚLENIE WARSTW	GRUBOŚĆ WARSTWY W MM
1	III	II poł XX	Warstwa farby w kolorze brązowym	
2			Reperacje zaprawą cementową	
3	II	II poł XX	Warstwa farby w kolorze brązowym	
4			Reperacje zaprawą cementową	
5	I	ok 1875	Farba elewacyjna szara	
6			Zabezpieczenie – pokost lniany	
7			Sztablatura gipsowa	
8			Zaprawa wapienno-piaskowa	
9			Mur z cegły

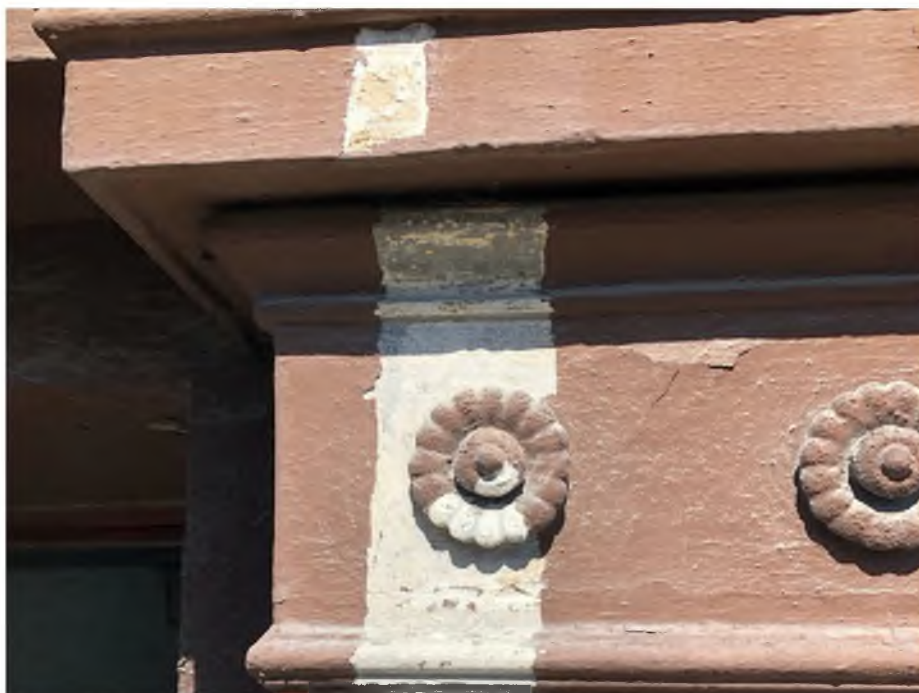
ODKRYWKA BADAWCZA NR E /2 – ELEWACJA DETAL  
PORTAL WEJŚCIA GŁÓWNEGO

WARSTWY TECHNOLOGICZNE	WARSTWY CHRONOLOGICZNE	DATOWANIE	OKREŚLENIE WARSTW	GRUBOŚĆ WARSTWY W MM
1	III	II poł XX	Warstwa farby w kolorze brązowym	
2			Reperacje zaprawą cementową	
3	II	II poł XX	Warstwa farby w kolorze brązowym	
4			Reperacje zaprawą cementową	
5	I	ok 1875	Farba elewacyjna szara	
6			Zabezpieczenie – pokost lniany	
7			Odlew gipsowy - rozeta	
8			Sztablatura gipsowa	
9			Zaprawa wapienno-piaskowa	
10			Mur z cegły

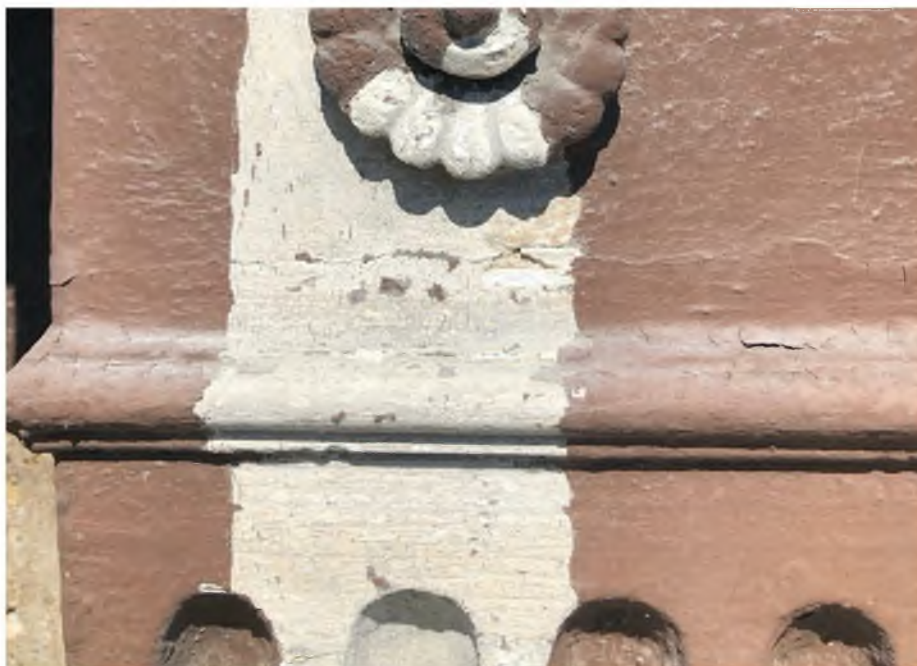
ODKRYWKA BADAWCZA NR E/3  
PORTAL WEJŚCIA GŁÓWNEGO

WARSTWY TECHNOLOGICZNE	WARSTWY CHRONOLOGICZNE	DATOWANIE	OKREŚLENIE WARSTW	GRUBOŚĆ WARSTWY W MM
1	III	II poł XX	Warstwa farby w kolorze brązowym	
2			Reperacje zaprawą cementową	
3	II	II poł XX	Warstwa farby w kolorze brązowym	
4			Reperacje zaprawą cementową	
5	I	ok 1875	Farba elewacyjna szara	
6			Zabezpieczenie – pokost lniany	
7			Odlew gipsowy - rozeta	
8			Sztablatura gipsowa	
9			Zaprawa wapienno-piaskowa	
10			Mur z cegły

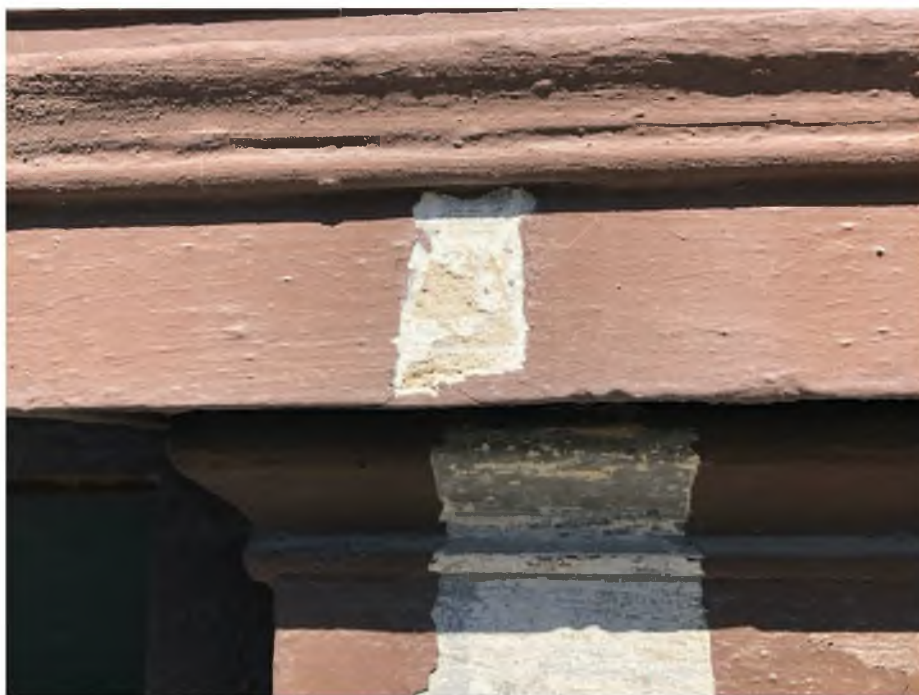
ODKRYWKA BADAWCZA NR E/4  
PORTAL WEJŚCIA GŁÓWNEGO

WARSTWY TECHNOLOGICZNE	WARSTWY CHRONOLOGICZNE	DATOWANIE	OKREŚLENIE WARSTW	GRUBOŚĆ WARSTWY W MM
1	III	II poł XX	Warstwa farby w kolorze brązowym	
2			Reperacje zaprawą cementową	
3	II	II poł XX	Warstwa farby w kolorze brązowym	
4			Reperacje zaprawą cementową	
5	I	ok 1875	Farba elewacyjna szara	
6			Zabezpieczenie – pokost lniany	
7			Odlew gipsowy - rozeta	
8			Sztablatura gipsowa	
9			Zaprawa wapienno-piaskowa	
10			Mur z cegły

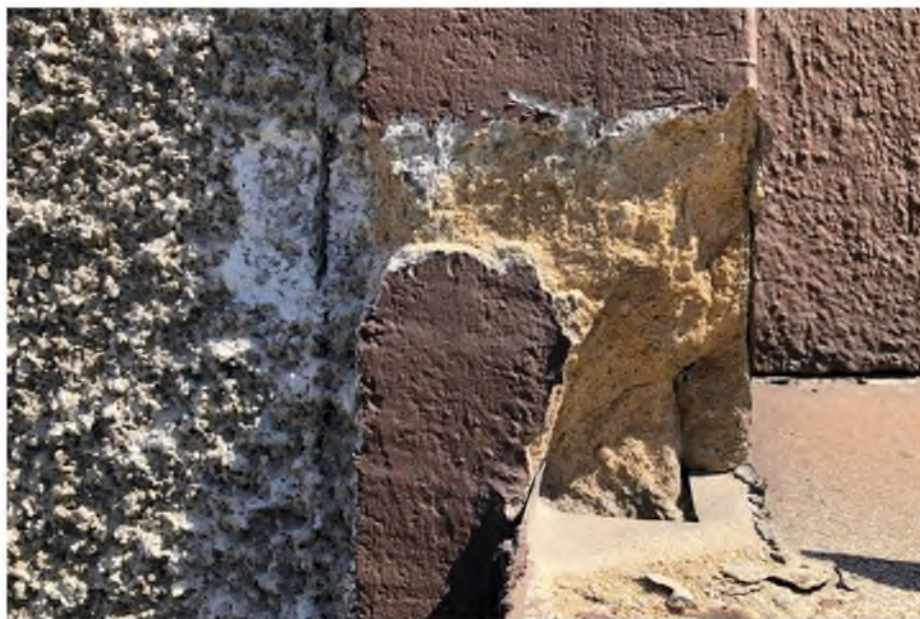
ODKRYWKA BADAWCZA NR E/6  
OBRAMIENIE OKNA NA ELEWACJI ZACHODNIEJ

WARSTWY TECHNOLOGICZNE	WARSTWY CHRONOLOGICZNE	DATOWANIE	OKREŚLENIE WARSTW		GRUBOŚĆ WARSTWY W MM
			DETAL	ŚCIANA	
1	III	II poł XX	Warstwa farby w kolorze brązowym	Warstwa zaprawy cementowej - baranek	
2			Reperacje zaprawą cementową		
3	II	II poł XX	Warstwa farby w kolorze brązowym	Warstwa zaprawy cementowej - baranek	
4			Reperacje zaprawą cementową		
5	I	ok 1875	Farba elewacyjna szara		
6			Zabezpieczenie – pokost lniany		
7			Sztablatura gipsowa	Warstwa zaprawy - baranek	
8			Zaprawa wapienno-piaskowa		
9			Mur z cegły

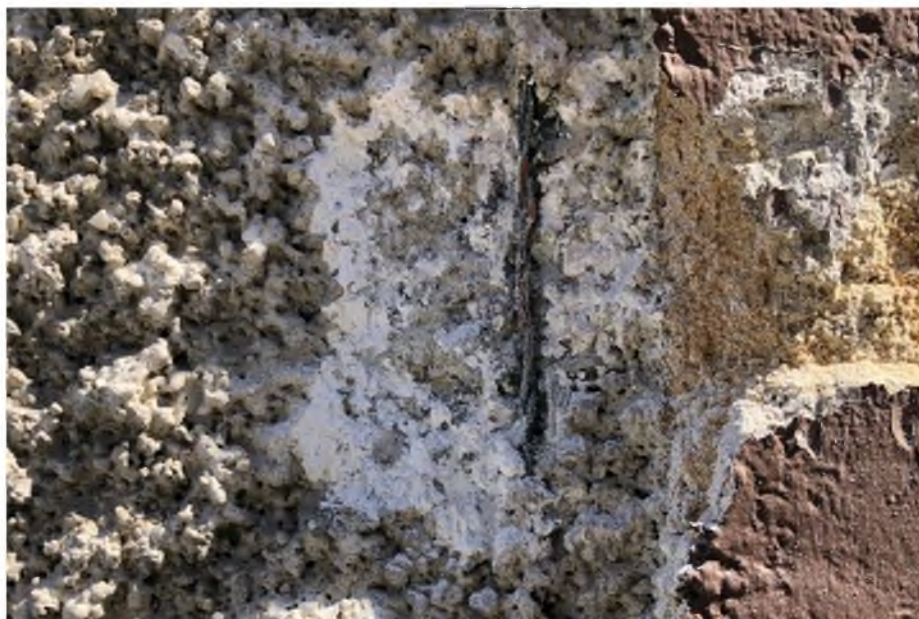
ODKRYWKA BADAWCZA NR E/7  
OBRAMIENIE OKNA NA ELEWACJI ZACHODNIEJ

WARSTWY TECHNOLOGICZNE	WARSTWY CHRONOLOGICZNE	DATOWANIE	OKREŚLENIE WARSTW	GRUBOŚĆ WARSTWY W MM
1	III	II poł XX	Warstwa zaprawy cementowej - baranek	
2			Reperacje zaprawą cementową	
3	II	II poł XX	Warstwa zaprawy cementowej - baranek	
4			Reperacje zaprawą cementową	
5	I	ok 1875	Warstwa zaprawy wapienno-piaskowej - baranek	
6			Zaprawa wapienno-piaskowa	
7			Mur z cegły

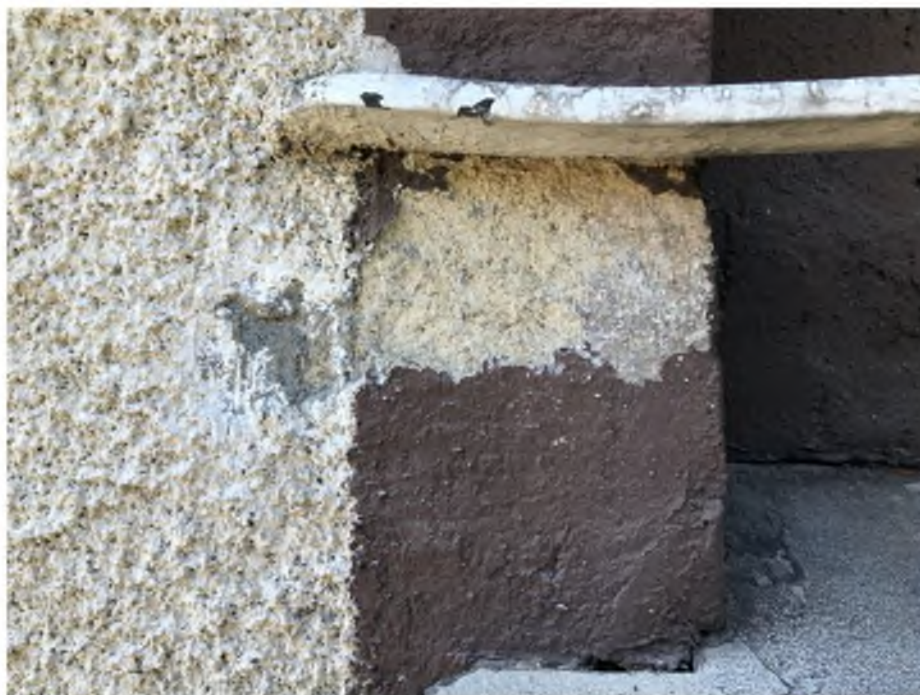
ODKRYWKA BADAWCZA NR E/8  
OBRAMIENIE OKNA NA ELEWACJI WSCHODNIEJ

WARSTWY TECHNOLOGICZNE	WARSTWY CHRONOLOGICZNE	DATOWANIE	OKREŚLENIE WARSTW	GRUBOŚĆ WARSTWY W MM
1	III	II poł XX	Warstwa farby w kolorze brązowym	
2			Reperacje zaprawą cementową	
3	II	II poł XX	Warstwa farby w kolorze brązowym	
4			Reperacje zaprawą cementową	
5	I	ok 1875	Zaprawa wapienno-piaskowa	
7			Mur z cegły

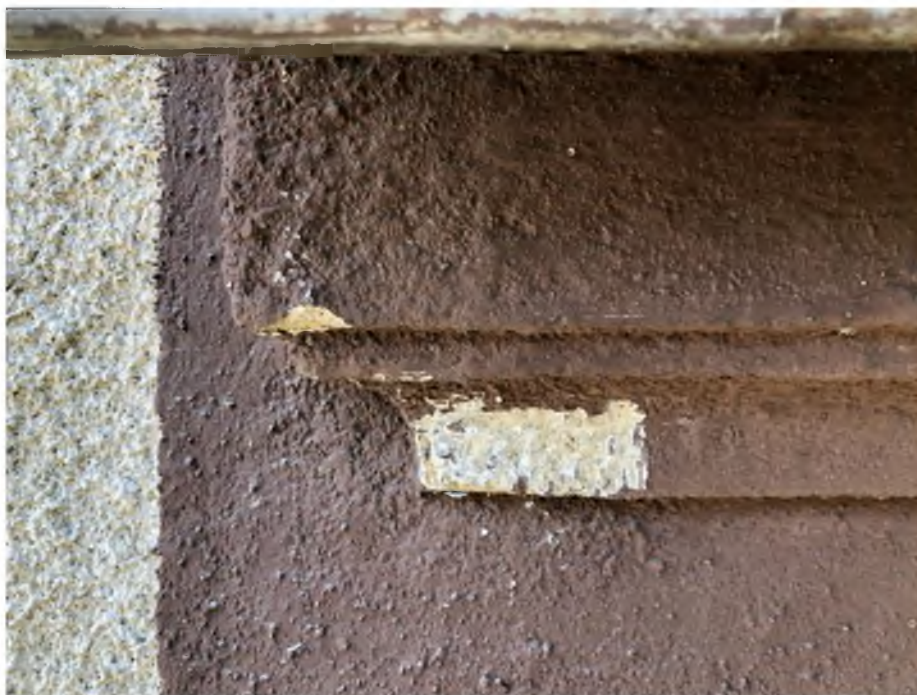
ODKRYWKA BADAWCZA NR E/9  
 OBRAMIEŃIE OKNA NA ELEWACJI WSCHODNIEJ

WARSTWY TECHNOLOGICZNE	WARSTWY CHRONOLOGICZNE	DATOWANIE	OKREŚLENIE WARSTW	GRUBOŚĆ WARSTWY W MM
1	III	II poł XX	Warstwa farby w kolorze brązowym	
2			Reperacje zaprawą cementową	
3	II	II poł XX	Warstwa farby w kolorze brązowym	
4			Reperacje zaprawą cementową	
5	I	ok 1875	Zaprawa wapienno-piaskowa	
7			Mur z cegły

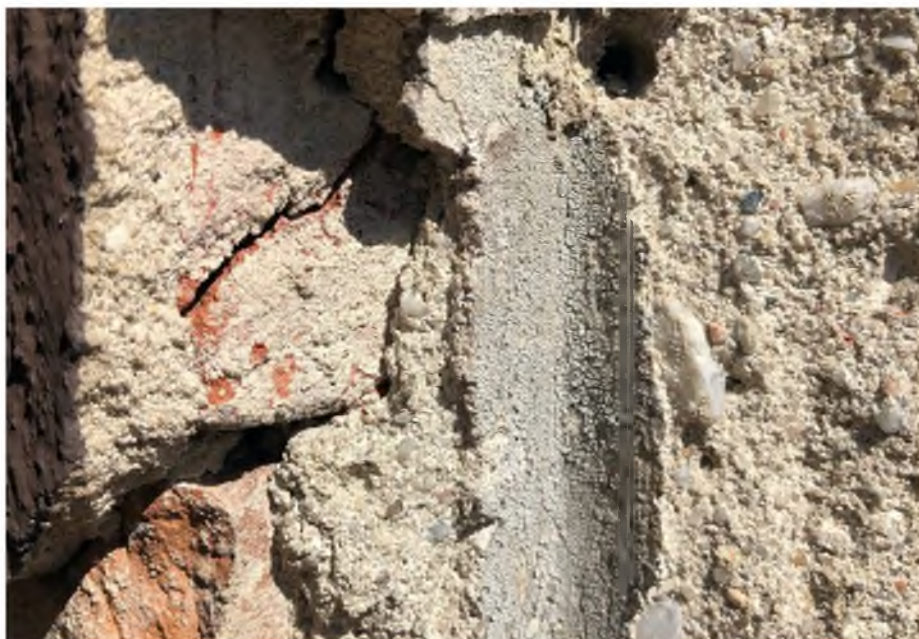
ODKRYWKA BADAWCZA NR E/10  
OBRAMIEŃIE OKNA NA ELEWACJI POŁUDNIOWEJ

WARSTWY TECHNOLOGICZNE	WARSTWY CHRONOLOGICZNE	DATOWANIE	OKREŚLENIE WARSTW	GRUBOŚĆ WARSTWY W MM
1	III	II poł XX	Warstwa farby w kolorze brązowym	
2			Reperacje zaprawą cementową	
3	II	II poł XX	Warstwa farby w kolorze brązowym	
4			Reperacje zaprawą cementową	
5	I	ok 1875	Farba elewacyjna szara	
6			Zaprawa wapienno-piaskowa	
7			Mur z cegły

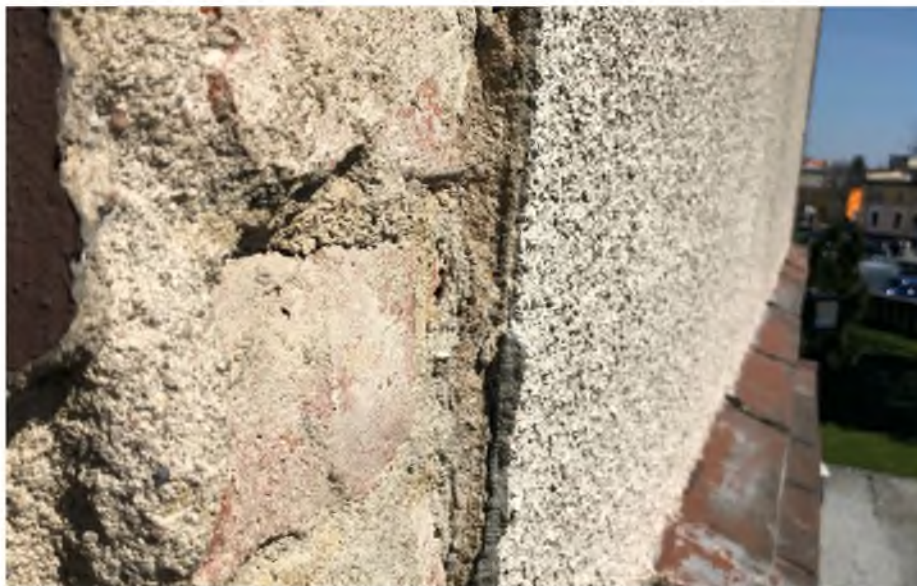
ODKRYWKA BADAWCZA NR E/11  
 OBRAMIEŃIE OKNA NA ELEWACJI POŁUDNIOWEJ

WARSTWY TECHNOLOGICZNE	WARSTWY CHRONOLOGICZNE	DATOWANIE	OKREŚLENIE WARSTW	GRUBOŚĆ WARSTWY W MM
1	III	II poł XX	Warstwa zaprawy cementowej - baranek	
2			Reperacje zaprawą cementową	
3	II	II poł XX	Warstwa zaprawy cementowej - baranek	
4			Reperacje zaprawą cementową	
5	I	ok 1875	Warstwa zaprawy wapienno-piaskowej – baranek?	
6			Zaprawa wapienno-piaskowa	
7			Mur z cegły

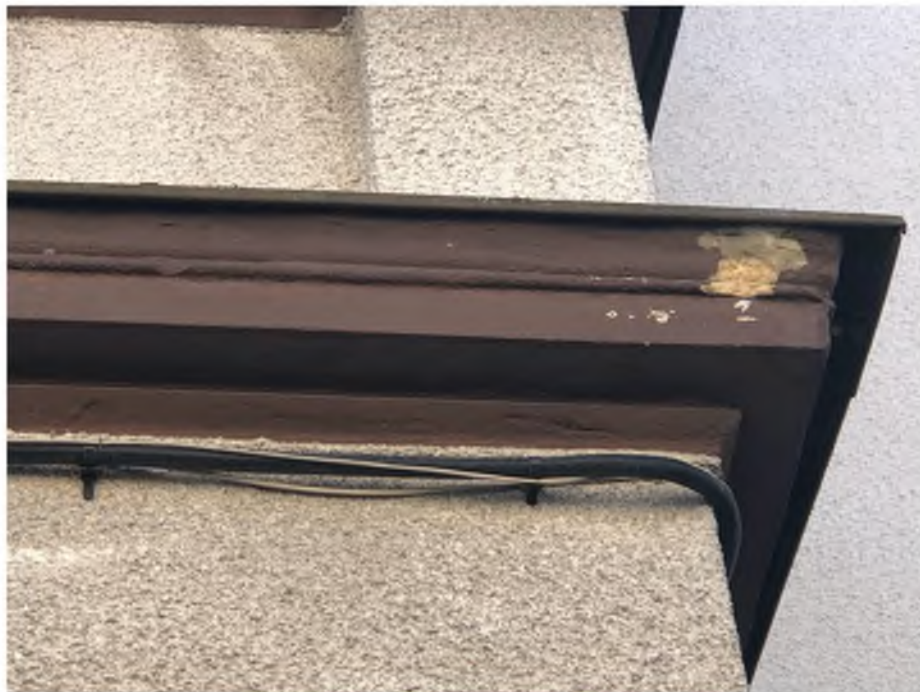
ODKRYWKA  
 BADAWCZA NR E/12  
 GZYMS NA ELEWACJI POŁUDNIOWEJ

WARSTWY TECHNOLOGICZNE	WARSTWY CHRONOLOGICZNE	DATOWANIE	OKREŚLENIE WARSTW	GRUBOŚĆ WARSTWY W MM
1	III	II poł XX	Warstwa farby w kolorze brązowym	
2			Reperacje zaprawą cementową	
3	II	II poł XX	Warstwa farby w kolorze brązowym	
4			Reperacje zaprawą cementową	
5	I	ok 1875	Farba elewacyjna szara	
6			Zabezpieczenie – pokost lniany	
7			Odlew gipsowy - rozeta	
8			Sztablatura gipsowa	
9			Zaprawa wapienno-piaskowa	
10			Mur z cegły

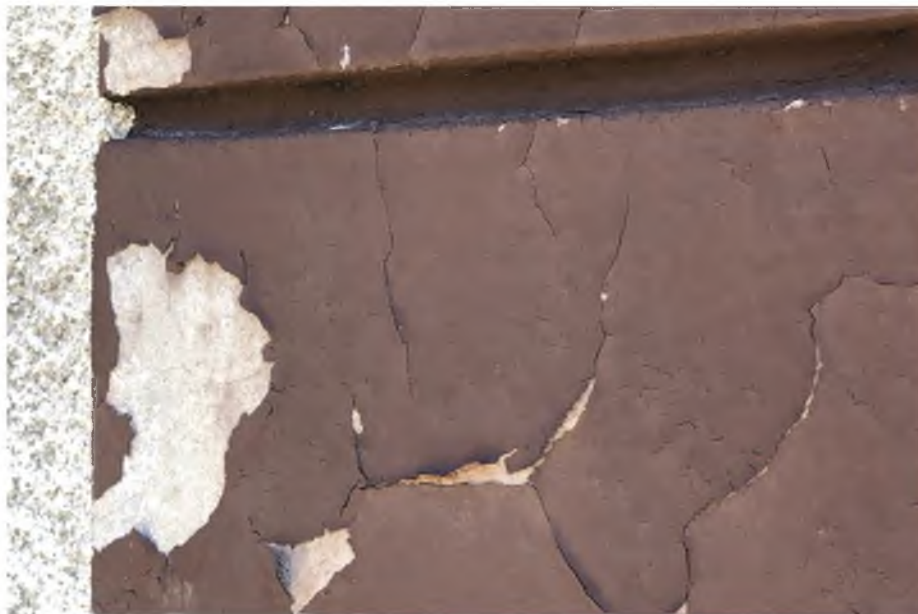
ODKRYWKA BADAWCZA NR E/13  
BONIOWANIE NA ELEWACJI ZACHODNIEJ

WARSTWY TECHNOLOGICZNE	WARSTWY CHRONOLOGICZNE	DATOWANIE	OKREŚLENIE WARSTW	GRUBOŚĆ WARSTWY W MM
1	III	II poł XX	Warstwa farby w kolorze brązowym	
2			Reperacje zaprawą cementową	
3	II	II poł XX	Warstwa farby w kolorze brązowym	
4			Reperacje zaprawą cementową	
5	I	ok 1875	Farba elewacyjna szara	
6			Zabezpieczenie – pokost lniany	
7			Odlew gipsowy - rozeta	
8			Sztablatura gipsowa	
9			Zaprawa wapienno-piaskowa	
10			Mur z cegły

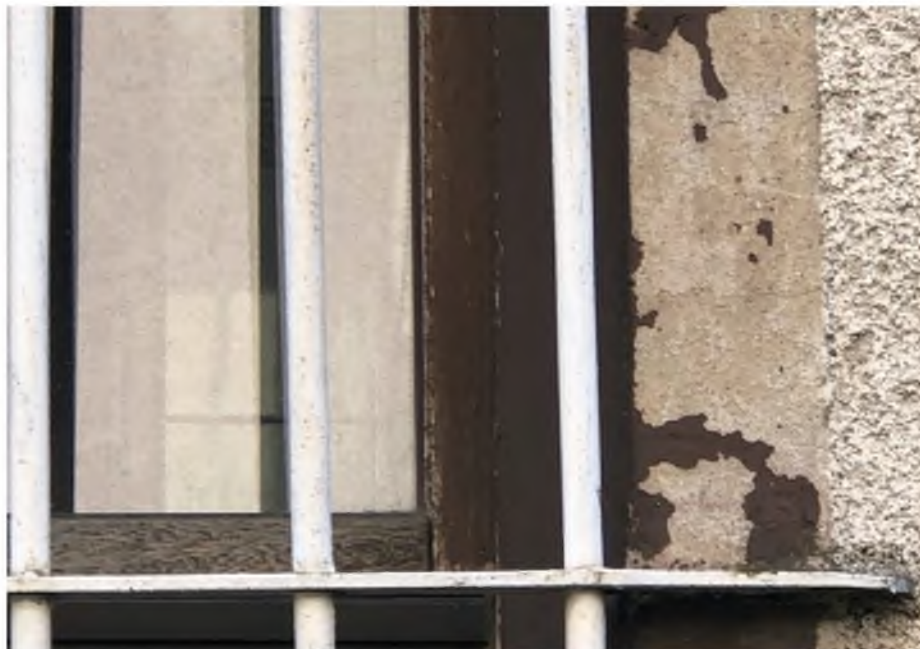
ODKRYWKA BADAWCZA NR E/14  
 OBRAMIEŃIE OKNA NA ELEWACJI WSCHODNIEJ

WARSTWY TECHNOLOGICZNE	WARSTWY CHRONOLOGICZNE	DATOWANIE	OKREŚLENIE WARSTW	GRUBOŚĆ WARSTWY W MM
1	III	II poł XX	Warstwa farby w kolorze brązowym	
2			Reperacje zaprawą cementową	
3	II	II poł XX	Warstwa farby w kolorze brązowym	
4			Reperacje zaprawą cementową	
5	I	ok 1875	Farba elewacyjna szara	
6			Zabezpieczenie – pokost lniany	
7			Odlew gipsowy - rozeta	
8			Sztablatura gipsowa	
9			Zaprawa wapienno-piaskowa	
10			Mur z cegły

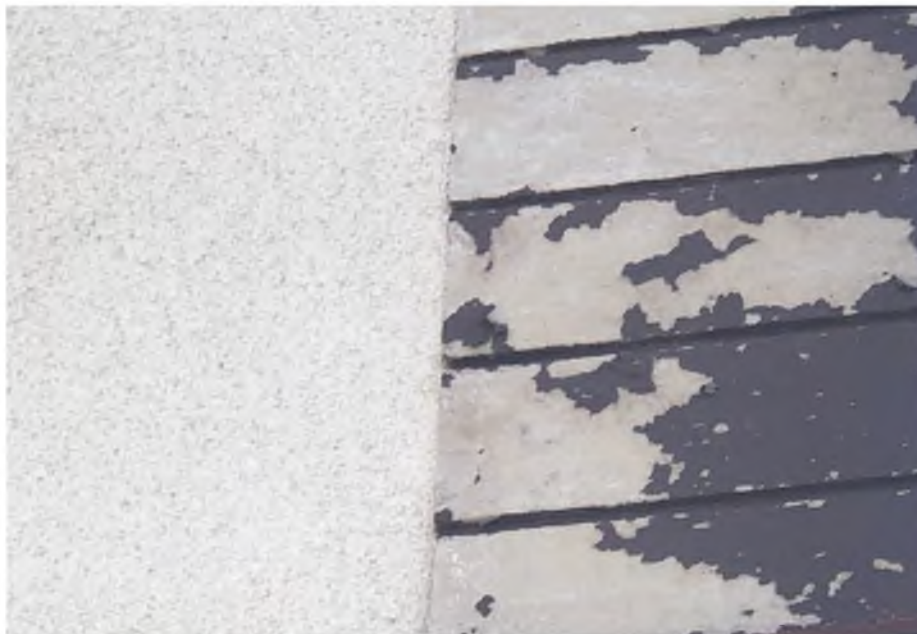
ODKRYWKA BADAWCZA NR E/15  
BONIOWANIE NA ELEWACJI ZACHODNIEJ

WARSTWY TECHNOLOGICZNE	WARSTWY CHRONOLOGICZNE	DATOWANIE	OKREŚLENIE WARSTW	GRUBOŚĆ WARSTWY W MM
1	III	II poł XX	Warstwa farby w kolorze brązowym	
2			Reperacje zaprawą cementową	
3	II	II poł XX	Warstwa farby w kolorze brązowym	
4			Reperacje zaprawą cementową	
5	I	ok 1875	Farba elewacyjna szara	
6			Zabezpieczenie – pokost lniany	
7			Odlew gipsowy - rozeta	
8			Sztablatura gipsowa	
9			Zaprawa wapienno-piaskowa	
10			Mur z cegły

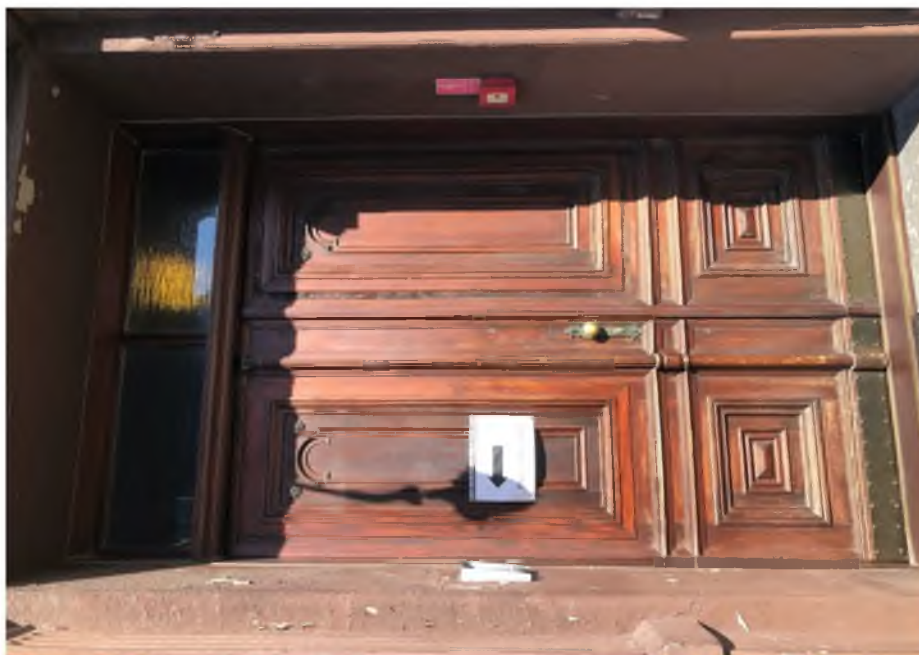
Fot. nr 5 – Drzwi wejściowe - widok ogólny, Stan zachowania stolarki drzwiowej.  
Zdjęcie wykonata M.Podgórska-Makal

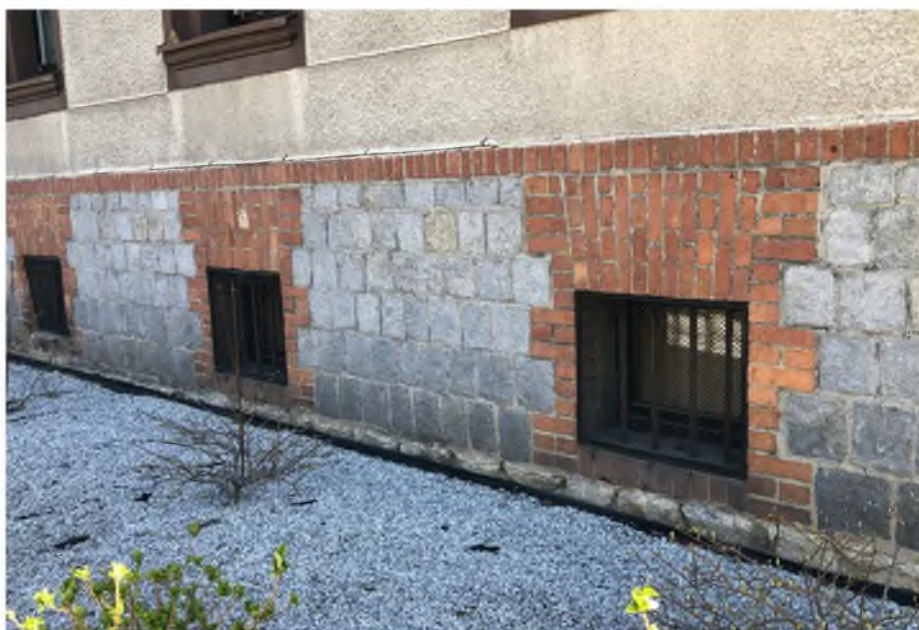
Fot. nr 8 – Partia cokołowa. Zdjęcie wykonała M.Podgórska-Makal

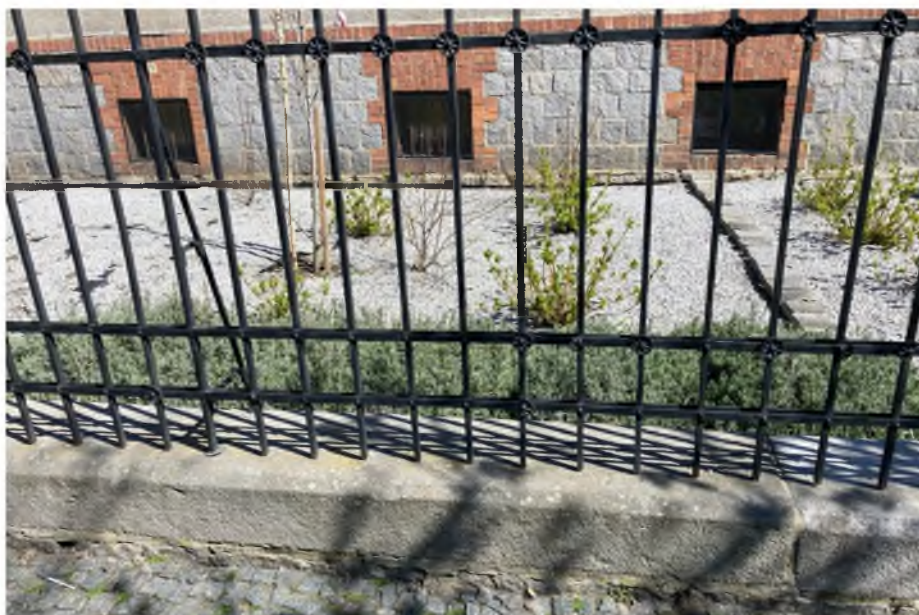
Fot. nr 10 – Stan zachowania ogrodzenia od strony zachodniej. Zdjęcie wykonana M.Podgórska-Makal

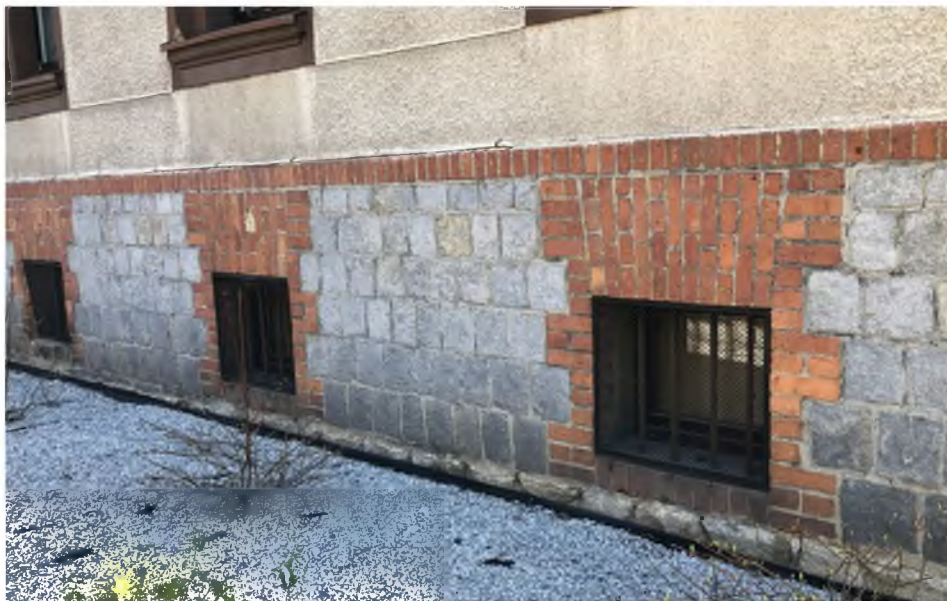
Fot. nr 6 – Budynek Prokuratury Rejonowej w Strzelinie — partia cokołowa. Widoczne cementowe wtórne fugi i rozwarstwione kostki granitowe. Stan obecny. Zdjęcie wykonała M. Podgórska-Makal

Konieczne jest po ustawieniu rusztowań, mechaniczne usunięcie odparzonych i popękanych wtórnych tynków elewacji oraz uszkodzonych partii gzymsów.  
Oczyszczenie gzymsów, obramień okien, portalu i innych elementów wystroju architektonicznego z wtórnych warstw farby i reperacji zaprawami cementowymi należy wykonać ręcznie metodami fizycznymi, tak aby nie uszkodzić zachowanych, a będących w bardzo złym stanie partii oryginalnych.  
Po oczyszczeniu należy zdjąć szablony profili gzymsów w celu odtworzenia uszkodzonych partii metodą ciągnioną.  
Wskazane jest zmycie elewacji wodą pod ciśnieniem z regulowanym poziomem ciśnienia wody. W celu usunięcia zabrudzeń powierzchniowych i luźnych partii tynków.  
Usunięcie istniejącego zagrzybienia i rozwijających się na powierzchni muru glonów na elewacji północnej należy wykonać preparatami biobójczymi.  
W partii cokołowej należy wykuć i usunąć wtórne, cementowe fugi i zniszczone oryginalne.

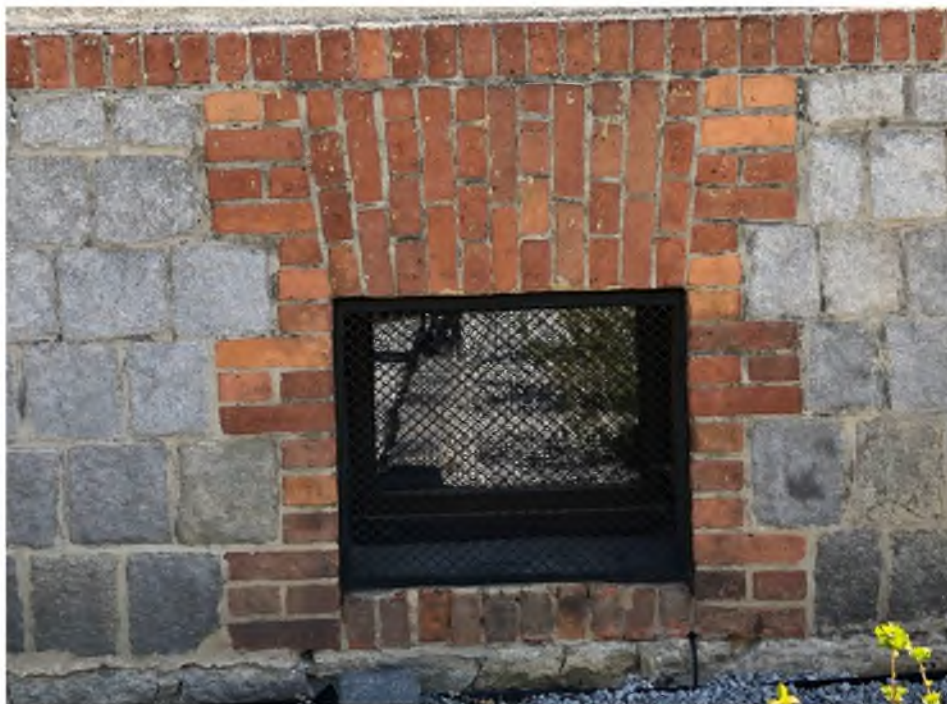
Fot. nr 7 – Budynek Prokuratury Rejonowej w Strzelinie — partia cokołowa. Widoczne zniszczone oryginalne fugi. Stan obecny. Zdjęcie wykonana M. Podgórska-Makal

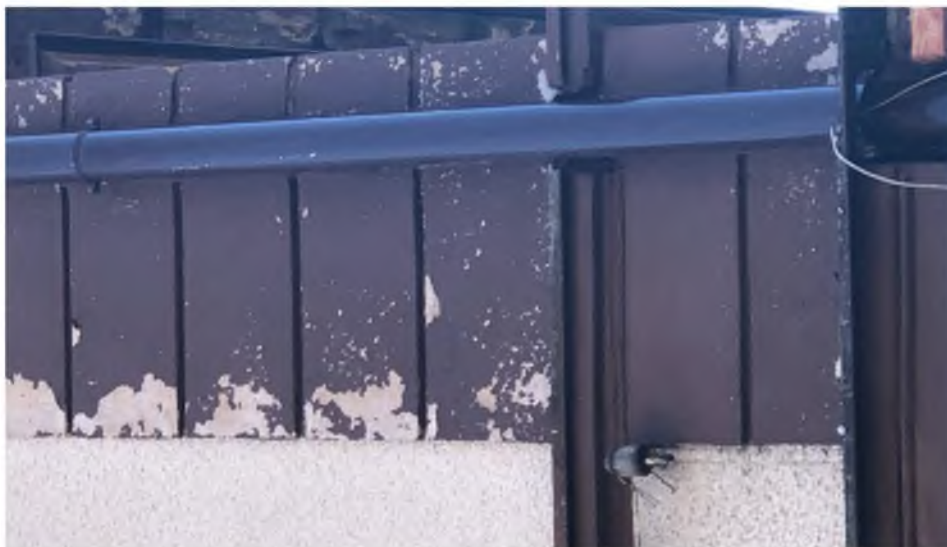
Fot. nr 8 – Budynek Prokuratury Rejonowej w Strzelinie — boniowanie. Widoczna łuszcząca się farba na boniach. Stan obecny. Zdjęcie wykonana M. Podgórska-Makal

1. Mechaniczne usunięcie odparzonych i popękanych wtórnych tynków elewacji oraz uszkodzonych partii gzymsów.
2. Oczyszczenie gzymsów, obramień okien, portalu i innych elementów wystroju architektonicznego z wtórnych warstw farby i reperacji zaprawami cementowymi.

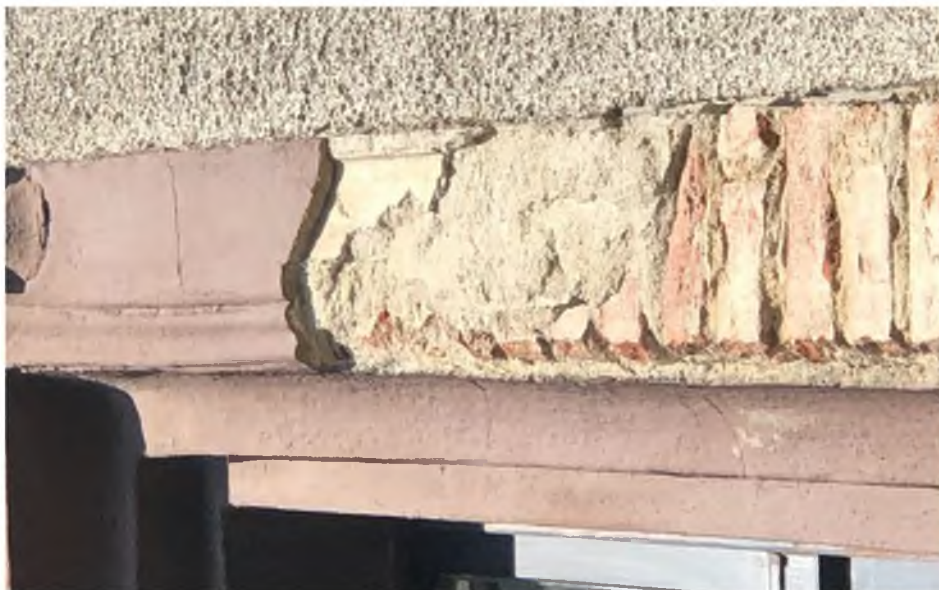
Fot. nr 9 – Budynek Prokuratury Rejonowej w Strzelinie — zniszczenia obramienia okna na elewacji południowej. Stan obecny. Zdjęcie wykonała M. Podgórska-Makal

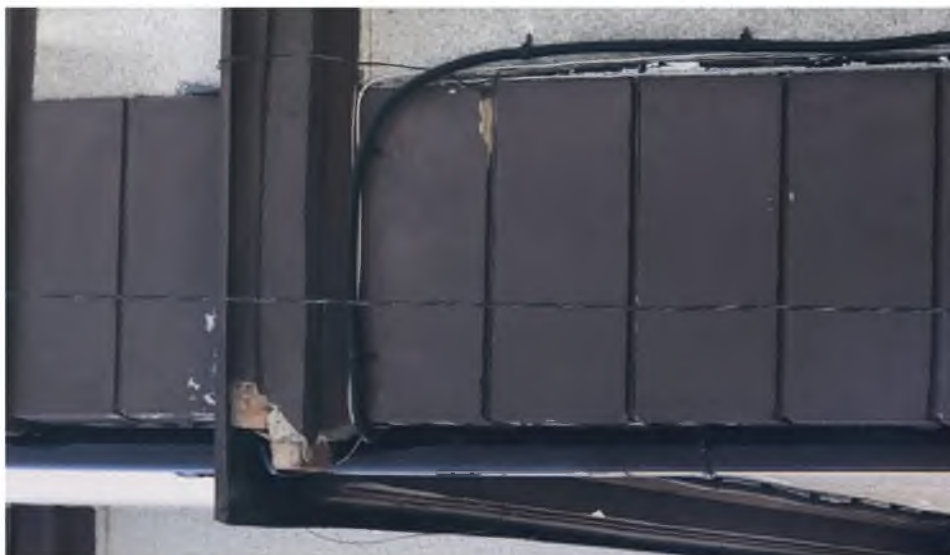
Obrobki blacharskie gzymsów w wielu miejscach są uszkodzone, widoczne zniszczenia gzymsów w okolicach rur spustowych spowodowane nieszczelnościami i uszkodzeniami blachy.

Fot. nr 10 – Budynek Prokuratury Rejonowej w Strzelinie. Widoczne zniszczenia boniowania i gzymsów. Stan obecny. Zdjęcie wykonała M. Podgórska-Makal

4. Konieczna jest wymiana lub naprawa uszkodzonych obróbek blacharskich. Istniejące rozwiązanie prowadzenia rur spustowych z przerwaniem gzymsu jest prawidłowe, należy takie rozwiązanie pozostawić.

7. Wykonanie koniecznych szyci poziomych i krzyżowych uwidocznionych po usunięciu uszkodzonych partii tynków.
8. Wykonanie napraw obróbek blacharskich np. parapetów i innych. Wymiana lub naprawa orynnowania i rur spustowych.

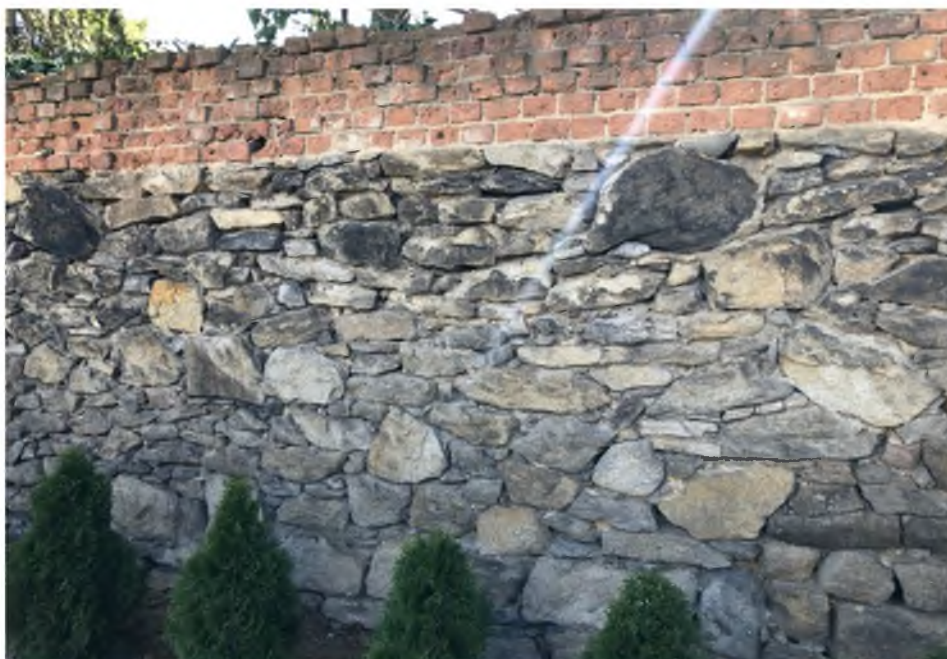
Fot. nr 1 – Budynek Prokuratury Rejonowej w Strzelinie – mur ogrodzeniowy. Widoczne zniszczenie korony muru. Stan obecny. Zdjęcie wykonana M. Podgórska-Makal

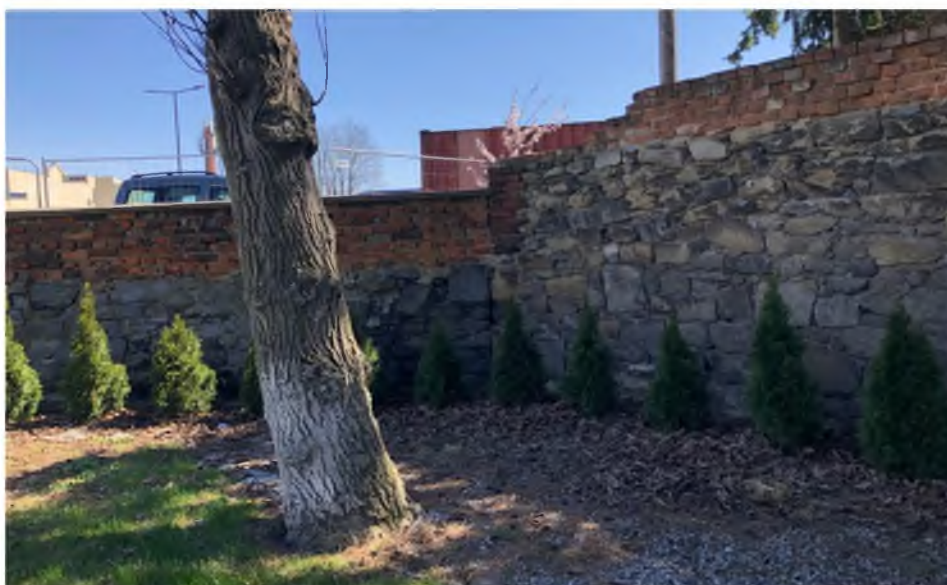
Fot. nr 2 – Budynek Prokuratury Rejonowej w Strzelinie – mur ogrodzeniowy. Widoczne zniszczenie korony muru. Stan obecny. Zdjęcie wykonana M. Podgórska-Makal

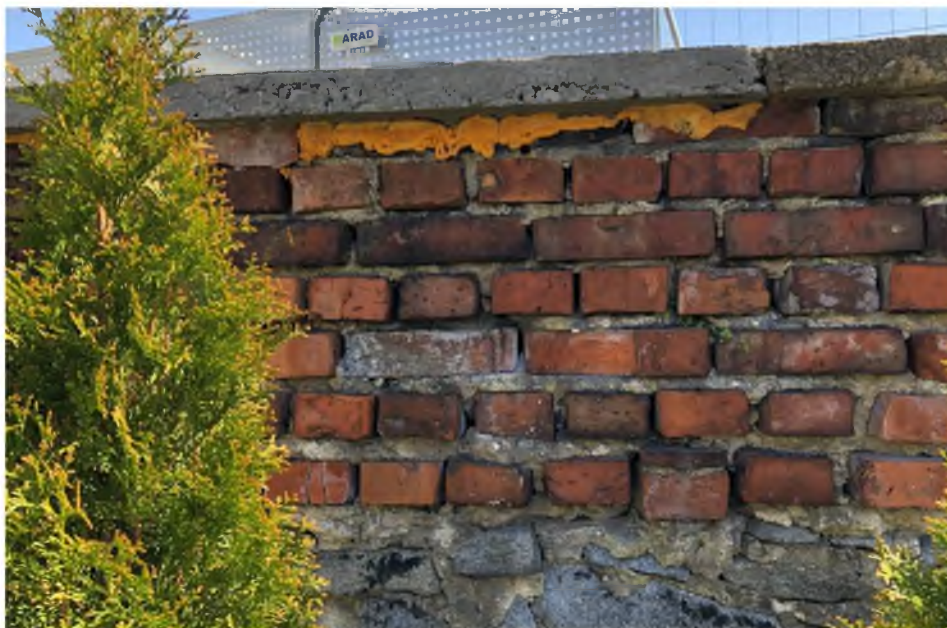
Fot. nr 4– Budynek Prokuratury Rejonowej w Strzelinie – mur ogrodzeniowy. Widoczne zniszczenie korony muru. Stan obecny. Zdjęcie wykonana M. Podgórska-Makal

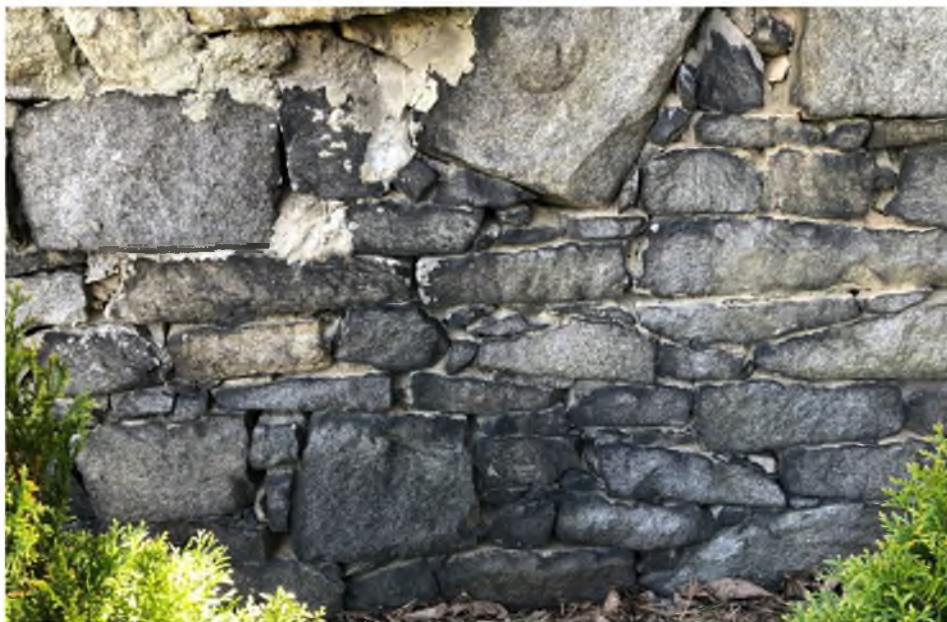
Fot. nr 5– Budynek Prokuratury Rejonowej w Strzelinie – mur ogrodzeniowy. Widoczne naprawy mocną zaprawą cementową. Zdjęcie wykonała M. Podgórska-Makal

Alternatywnie zalecane jest użycie zaprawy trasowej, jako zaprawy pozwalającej na migrację zasolenia do powierzchni bez uszkodzenia zapraw spajających mur.

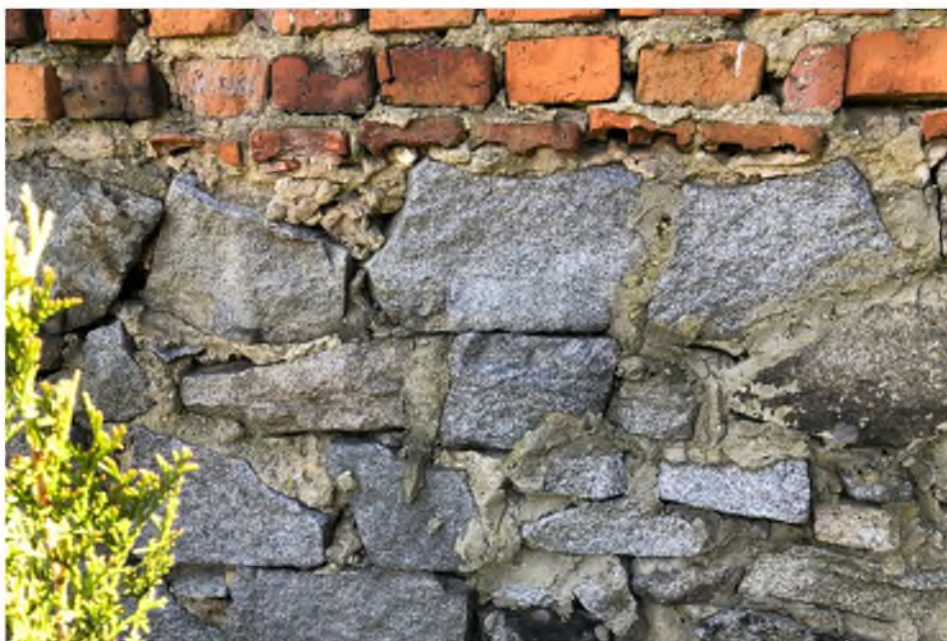
Fot. nr 6 – Budynek Prokuratury Rejonowej w Strzelinie – mur ogrodzeniowy. Widoczne naprawy mocną zaprawą cementową. Zdjęcie wykonała M. Podgórska-Makal

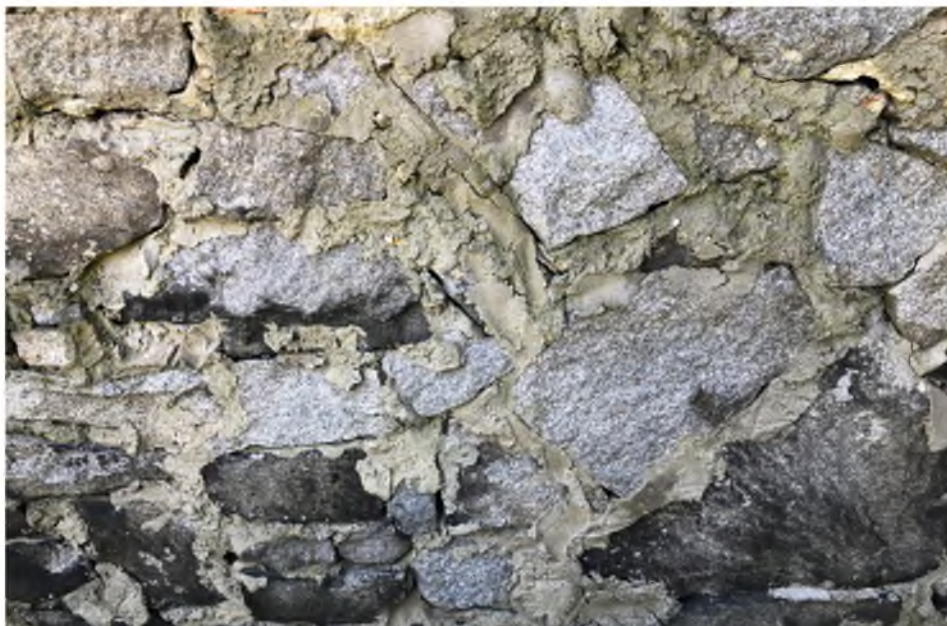
Fot. nr 7 – Budynek Prokuratury Rejonowej w Strzelinie — mur ogrodzeniowy. Widoczne cementowe wtórne fugi. Stan obecny. Zdjęcie wykonała M. Podgórska-Makal

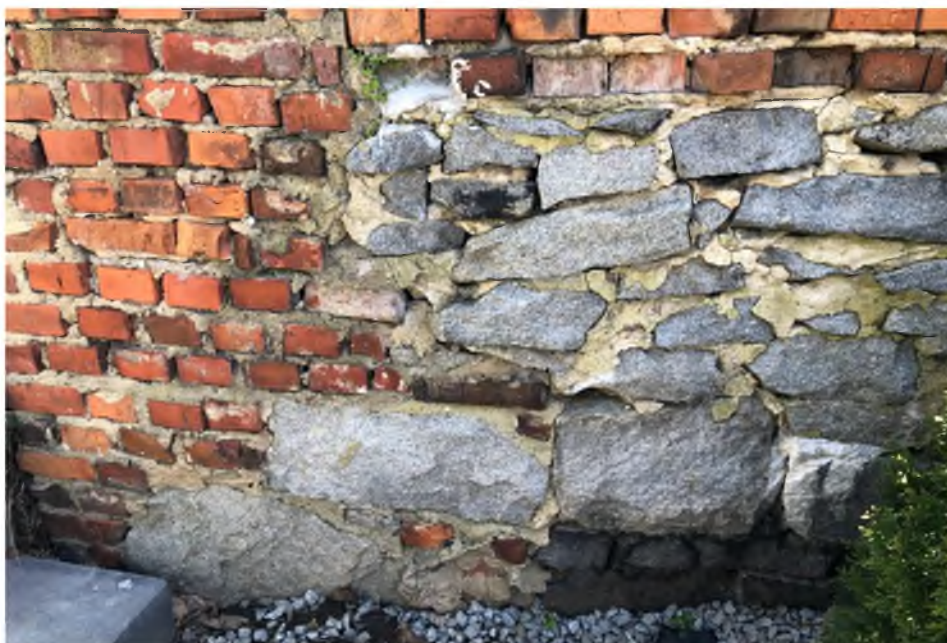
Fot. nr 8 – Budynek Prokuratury Rejonowej w Strzelinie — mur ogrodzeniowy. Widoczne naprawy mocną zaprawą cementową. Zdjęcie wykonała M. Podgórska-Makal

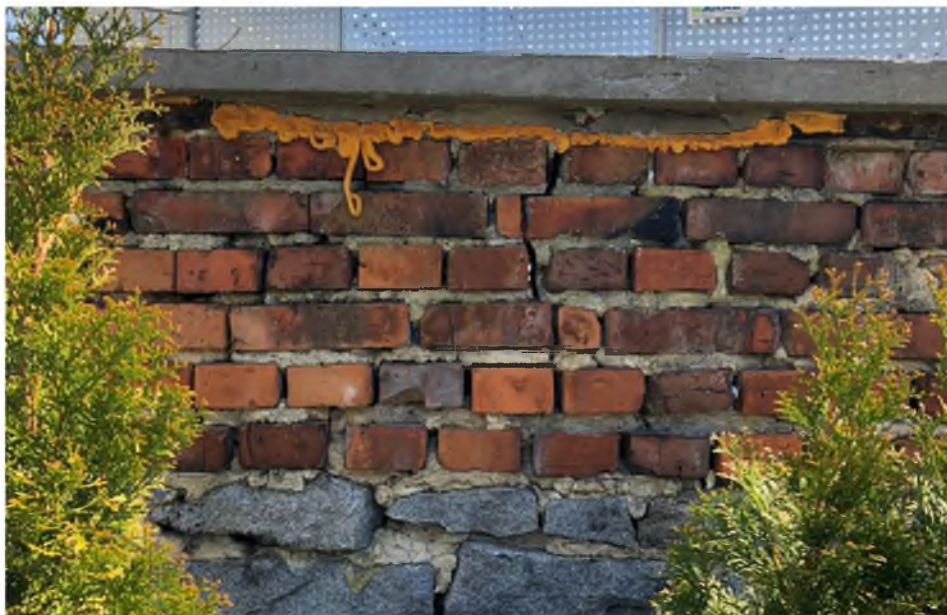
Fot. nr 9 – Budynek Prokuratury Rejonowej w Strzelinie — mur ogrodzeniowy. Widoczne pęknięcia oraz naprawy pianką. Zdjęcie wykonała M. Podgórska-Makal

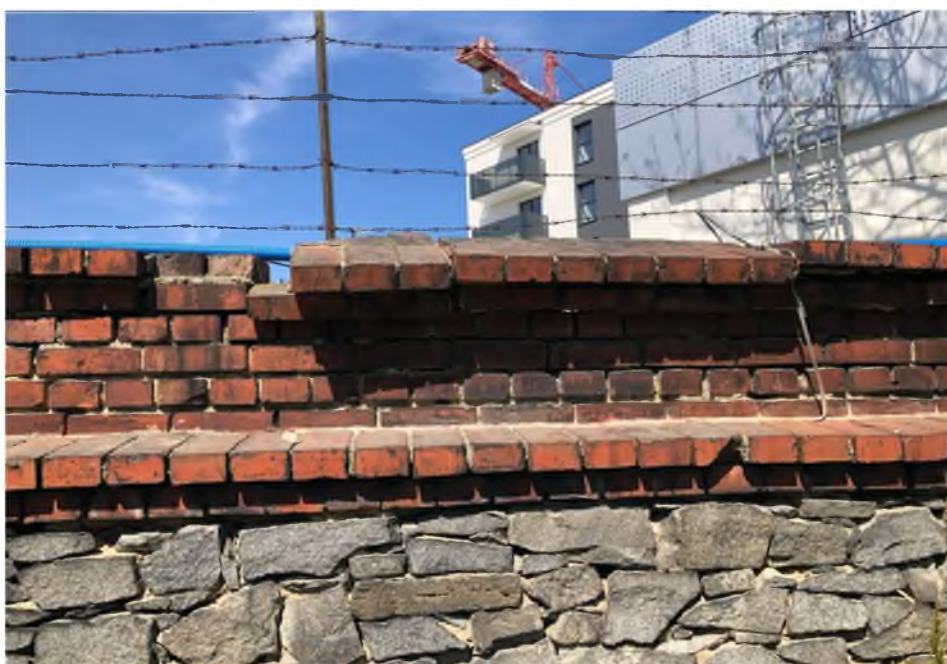
Fot. nr 10 – Budynek Prokuratury Rejonowej w Strzelinie - mur ogrodzeniowy. Zniszczenia ceglanej korony muru. Zdjęcie wykonała M. Podgórska-Makal

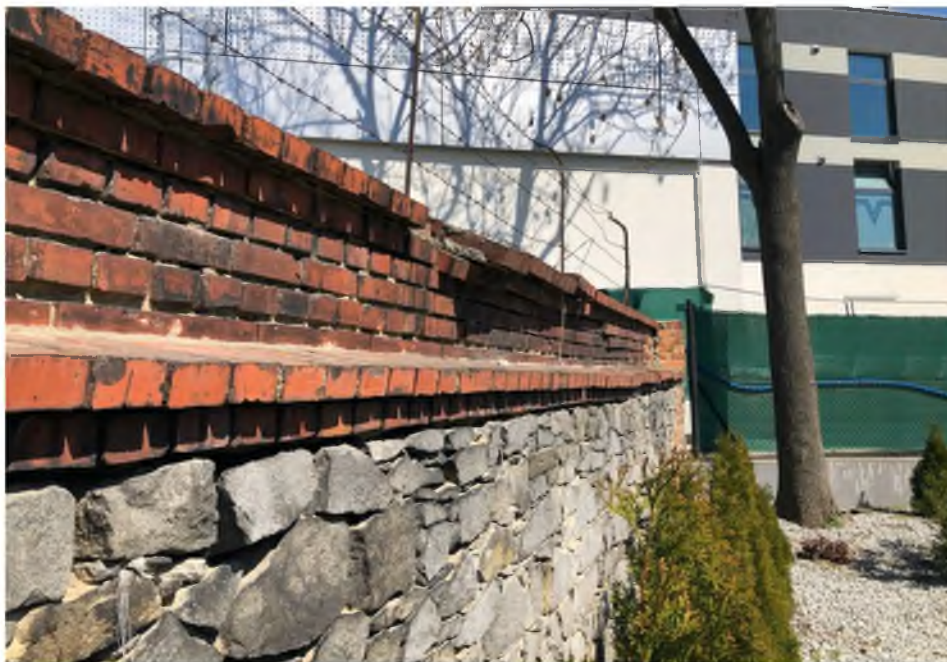
Fot. nr 11 – Budynek Prokuratury Rejonowej w Strzelinie. - mur ogrodzeniowy. Zniszczenia ceglanej korony muru. Zdjęcie wykonała M. Podgórska-Makal

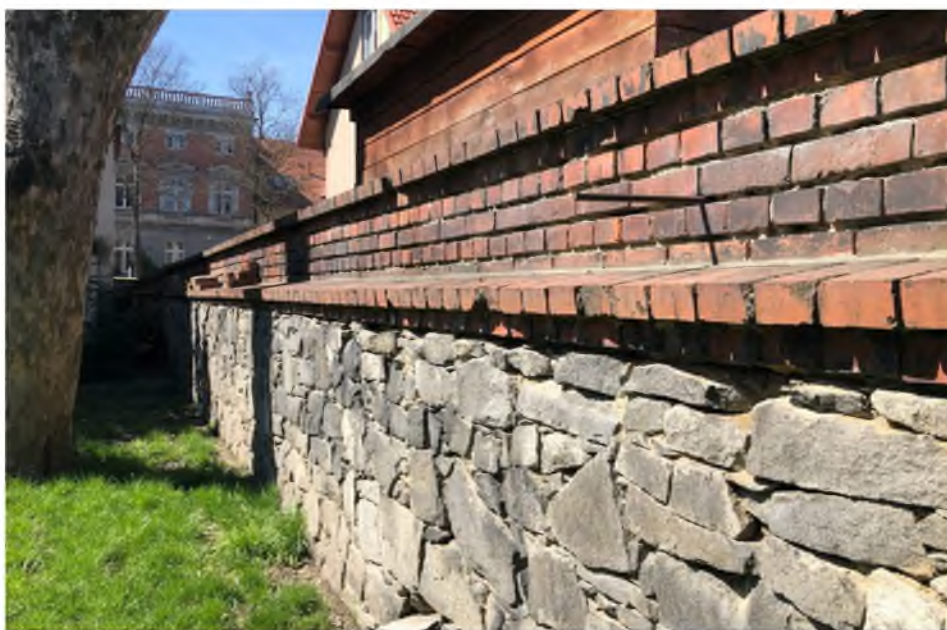
Fot. nr 12 – Budynek Prokuratury Rejonowej w Strzelinie. - mur ogrodzeniowy. Zniszczenia ceglanej korony muru. Zdjęcie wykonała M. Podgórska-Makal
