### III. ZAŁĄCZNIKI, OPINIE, UZGODNIENIA

INWESTYCJA: **Przebudowa i termomodernizacja budynku Prokuratury Rejonowej przy ul. Bołka I Świdnickiego 6 w Strzelinie.**

FAZA OPRACOWANIA: **PROJEKT BUDOWLANY.**

## EKSPERYZA TECHNICZNA Z WIZJI LOKALNEJ OBIEKTU BUDOWLANEGO

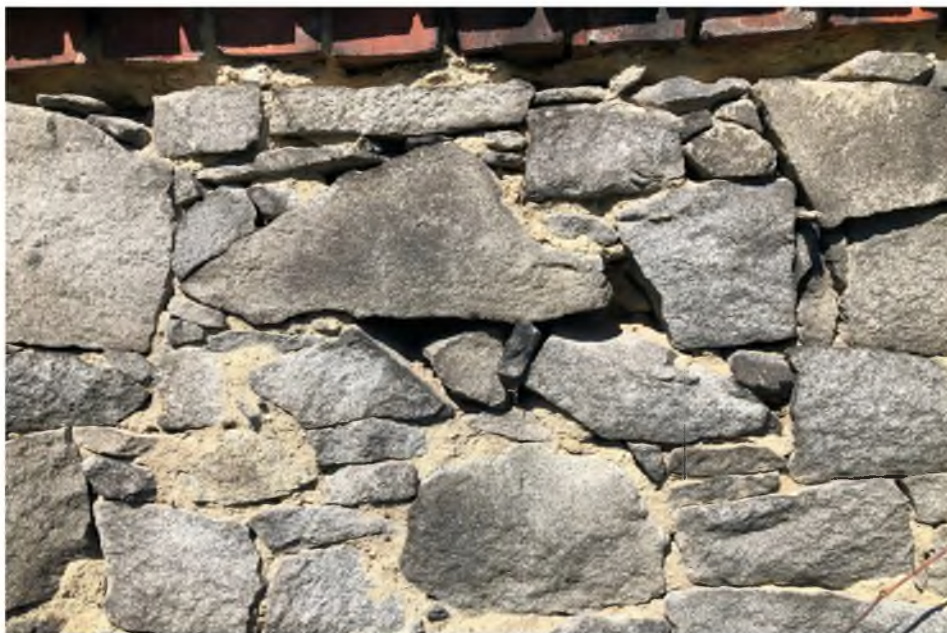
Zaprawy spajające kamień zdegradowane, z tendencją do wysypywania się.

Fot. nr 11 – Budynek Prokuratury Rejonowej w Strzelinie. - mur ogrodzeniowy. Widoczne kawerny po zniszczonej zaprawie spajającej mur. Zdjęcie wykonana M. Podgórska-Makal

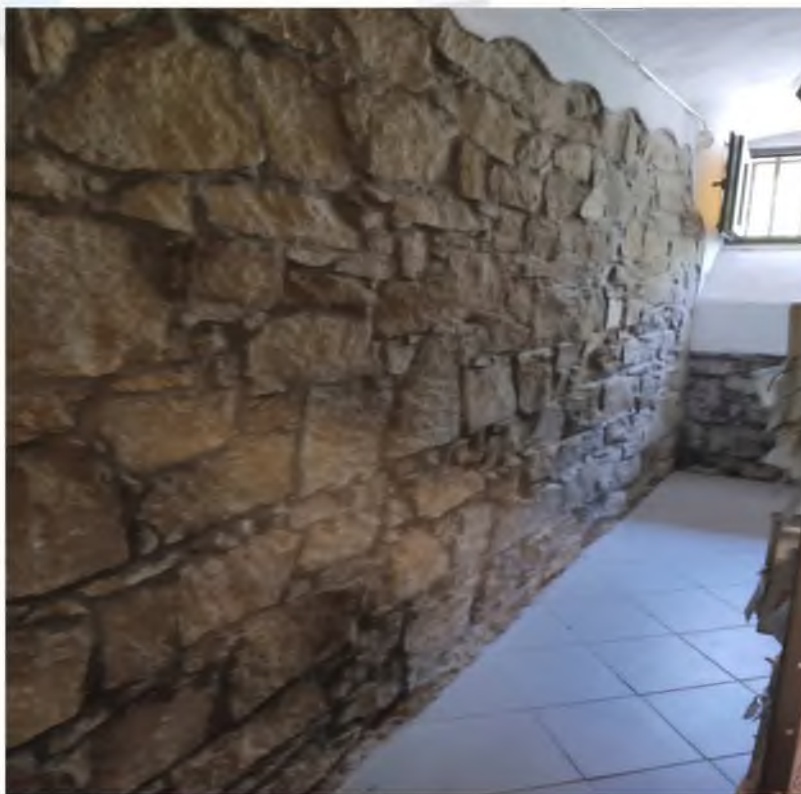
Fot nr.1 Widok ściany fundamentowej

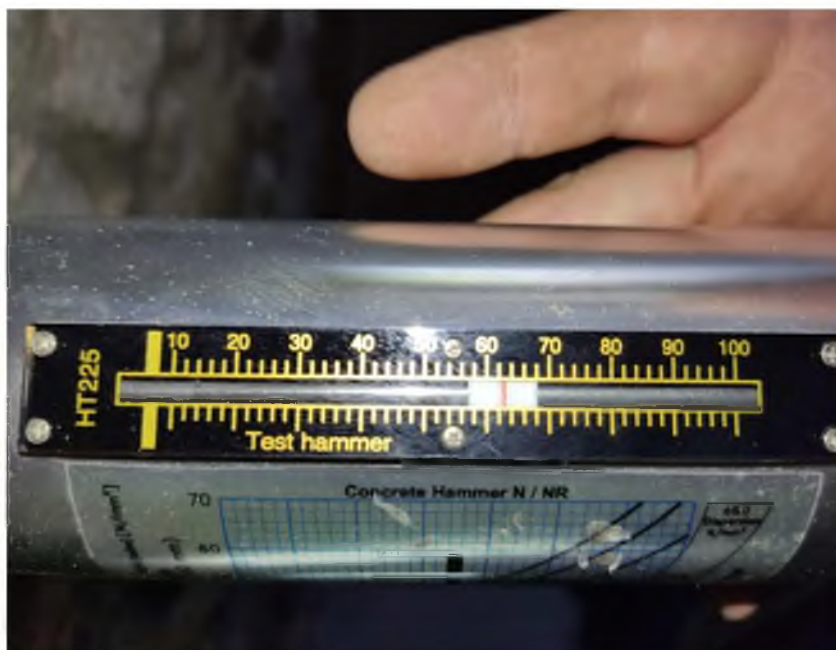
Fot. nr.2 Pomiar sklerometryczny młotkiem Schmitta

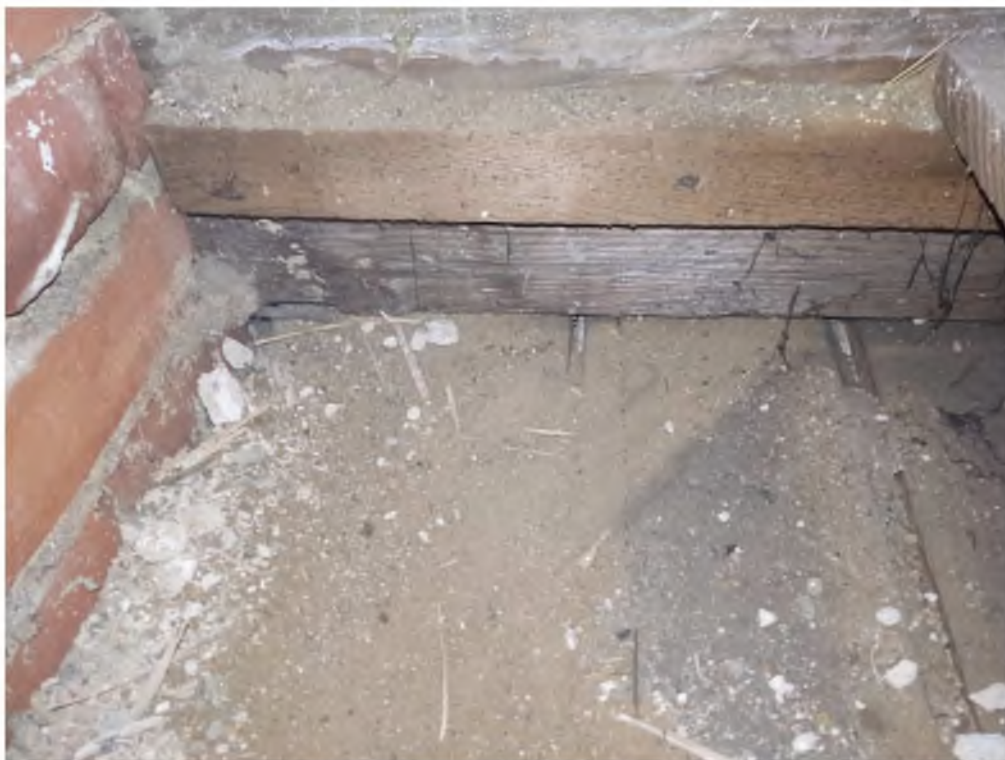
Fot.nr. 12 Belki nośne i poszycie spodnie stropu drewnianego

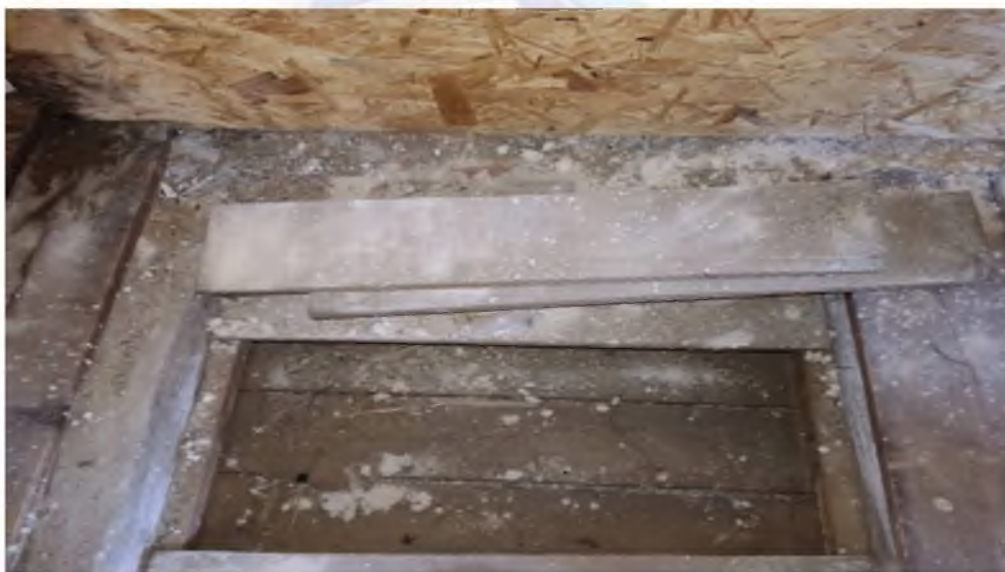
Fot. nr. 13 Podłoga ślepa stropu międzykondygnacyjnego

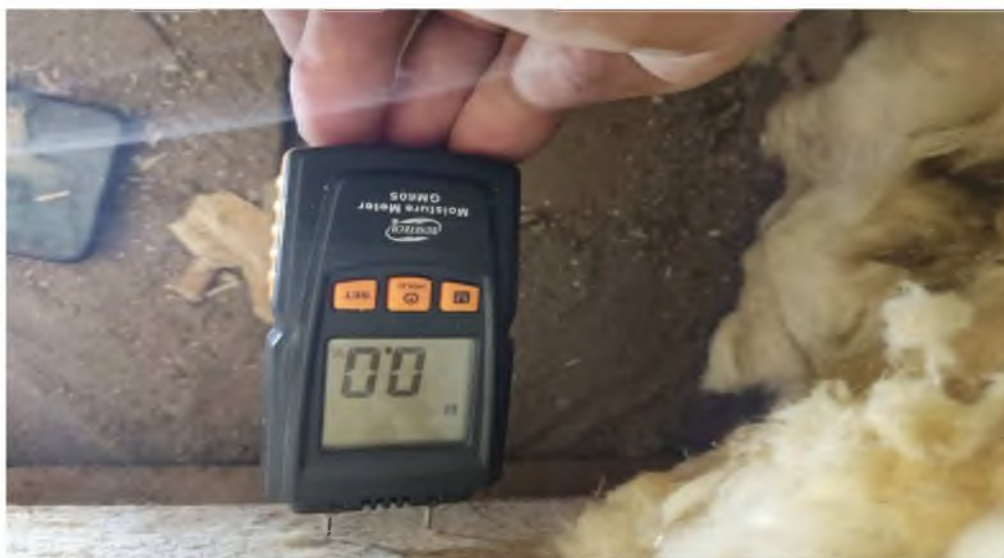
Fot. nr. 14 Pomiar wilgotności konstrukcji drewnianej

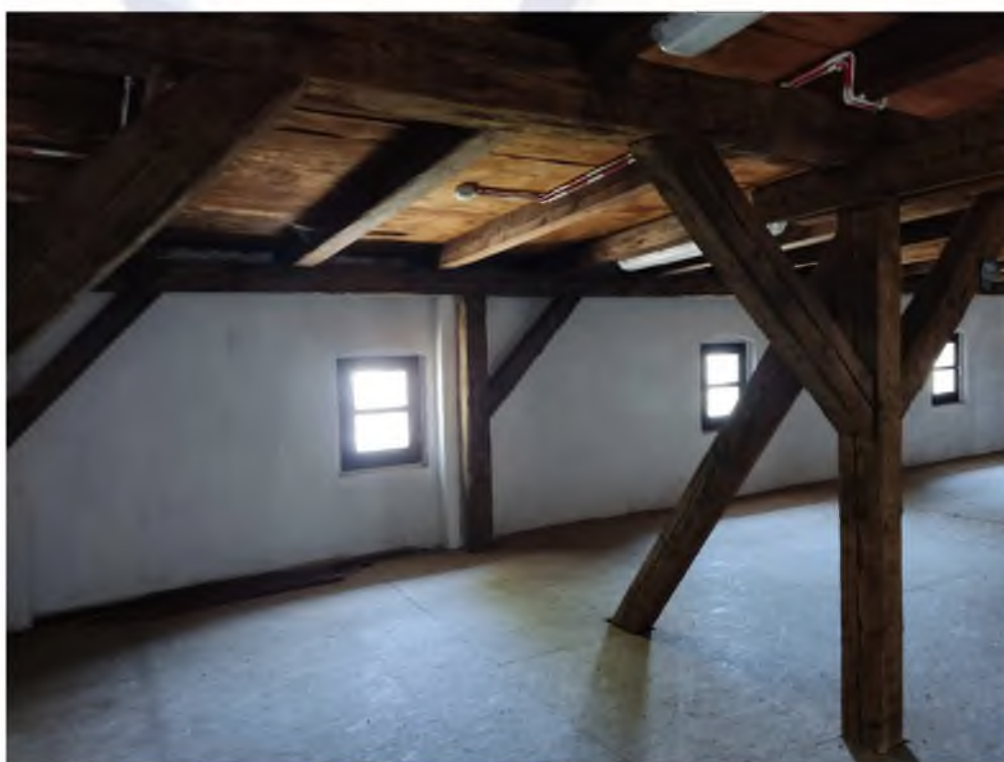
Fot. nr. 15 Układ więźby dachowej

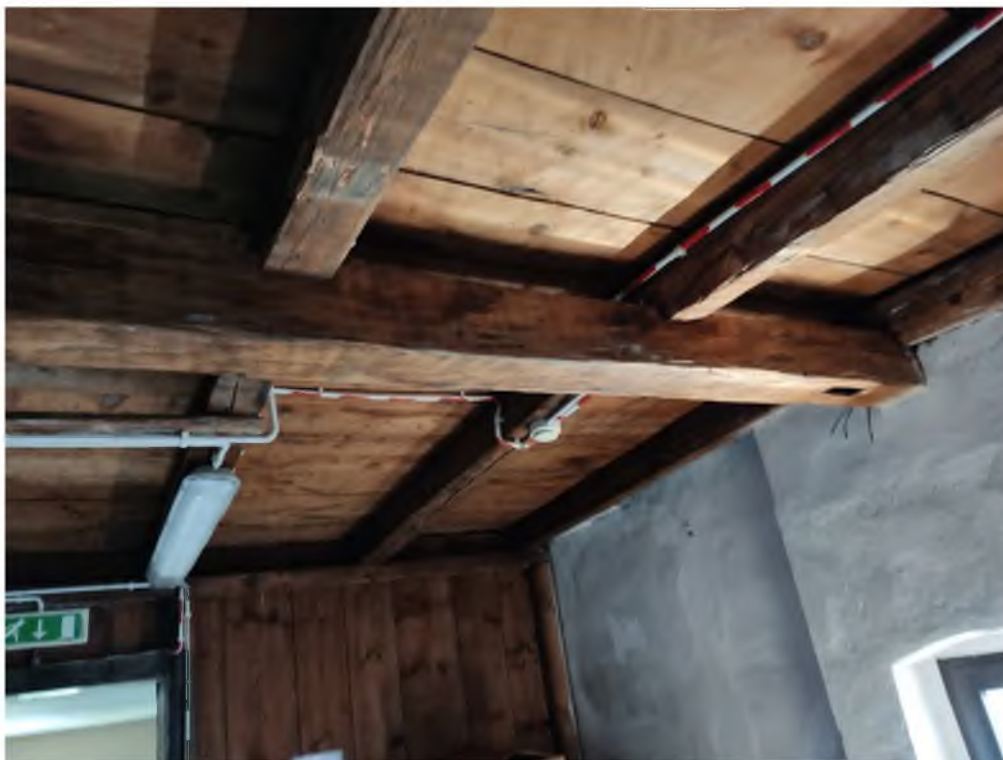
Fot. nr. 16 Układ więźby dachowej
