INWENTARYZACJA STOLARKI OKIENNEJ - OKNA POŁACIOWE

PRACOWNIA PROJEKTOWA		Architekt Jowita Pietraszkiewicz	
tel. 601 312 620		ul. Narutowicza 10 a Suwałki	
Temat:	ROBOTY BUD. POLEGAJĄCE NA WYMIANIE OKIEN POŁACIOWYCH W BUD. RATUSZA MIEJSKIEGO PRZY UL. MICKIEWICZA 1 W SUWAŁKACH		
Rysunek:	INWENTARYZACJA STOLARKI OKIENNEJ		
Inwestor:	Miasto Suwałki, ul. Mickiewicza 1, Suwałki	SKALA	B/S
Adres:	URZĄD MIASTA SUWAŁKI dz. nr 11400/2, ul. Mickiewicza 1, Suwałki	DATA	9.05.2024
Projektant:	mgr inż. arch. Jowita Pietraszkiewicz	upr. bud.	2/2006/WM
Spawdzający:	Anna Falba-Alboszta	BI-PDOKK/149/2010	NR RYS.
			11

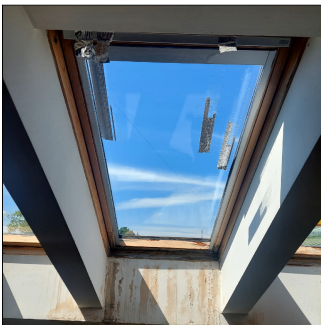
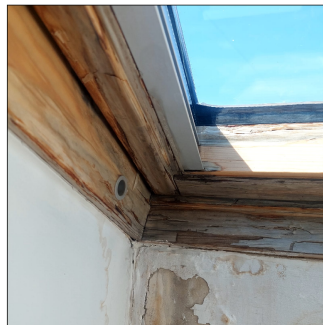
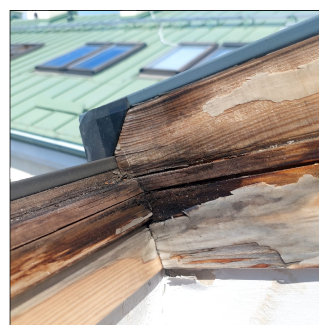
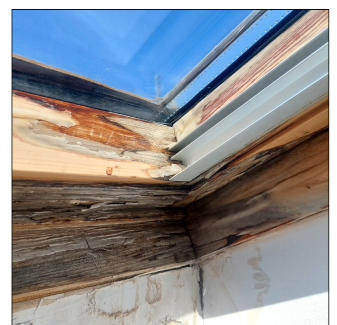
INWENTARYZACJA FOTOGRAFICZNA

RODZAJ WYROBU	OKNO POŁACIOWE
WYMIARY	78 x 140cm 78 x 160cm
KONSTRUKCJA	OKNO POŁACIOWE, konstrukcja drewniana sposób otwierania - manulane górne, obrotowe
LOKALIZACJA	PODDASZE, pom. nr: 3/5, 3/6, 3/7, 3/8, 3/9, 3/12, 3/13, 3/14, 3/15, 3/18, 3/19, 3/20, 3/21, 3/22, 3/23, 3/24, 3/31
STAN TECHNICZNY	STAN OKIEN - BARDZO ZŁY, Drewniane ramy okienne - spękania, uszkodzenia mechaniczne oraz biologiczne. Warstwy malarskie odpajają się. Widoczne deformacje oraz ubytki w ramach okiennych, prowadzące do utraty ciepła w pomieszczeniach oraz narażenie pomieszczeń biurowych na negatywne działanie warunków atmosferycznych, nieuszczelnność skrzydeł powoduje przenikanie wody opadowej do wewnątrz ościeżnicy.
ZAKRES ROBÓT	<ul style="list-style-type: none"> - demontaż istn. zabudowy glejów z płyty gipsowo-kartonowej - częściowy demontaż pokrycia dachowego (w zależności od potrzeb technologicznych) - demontaż istn. kołnierza uszczelniającego - demontaż istn. okna połaciowego drewnianego - demontaż istniejącej ościeżnicy - przygotowanie otworu okiennego - montaż ościeżnicy - montaż skrzydła okna połaciowego, drewniano-poliuretanowego do pomieszczeń o podwyższonej wilgotności, okno w wykończeniu dwukolorowym, wewnątrz kolor biały RAL 9016, na zewnątrz kolor grafit RAL 7043, (odtworzenie istn. kolorystyki okien) - okno obrotowe, sposób otwierania – klamka dolna - kontrola poprawności montażu i ewentualna regulacja ustawienia ościeżnicy - wykonanie obróbki okna z membrany (zgodnej z wymogami producenta okien) - montaż systemowych akcesoriów i elementów uszczelniających (zgodnych z wymogami producenta okien) obłachowanie zewnętrzne, kolor RAL 7043 – grafit - montaż rolet wewnętrznych dekoracyjnych, kolor szary - ułożenie powtórne, zdemontowanego pokrycia dachowego wokół okna - uzupełnienie ubytków paroizolacji oraz izolacji termicznej - wykonanie nowej zabudowy glejów z płyty gipsowo-kartonowej - szpachlowanie - malowanie - wywiezienie i utylizacja materiałów z rozbiórki nie nadających się do ponownego montażu - uporządkowanie miejsc wykonywania robót budowlano – montażowych
