**PROGRAM PRAC KONSERWATORSKICH
NAGROBKI Nieznanych Żołnierzy na Zabytkowym
Cmentarzu w Głusku**

LISTOPAD 2021 ROK

OBIEKT: 5 nagrobków nieznanych żołnierzy poległych w 1944 r.,
pochowanych na zabytkowym cmentarzu parafialnym w Głusku

ADRES: Cmentarz parafialny przy ul. Głuskiej w Lublinie

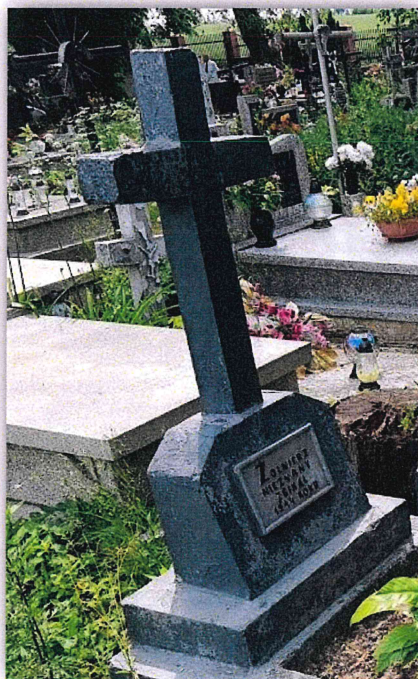
Fot. Stan zachowania nagrobka „D” przed wykonaniem doraźnych napraw. Zbliżenie krzyża. Nie jest znany czas powstania dokumentacji fotograficznej.

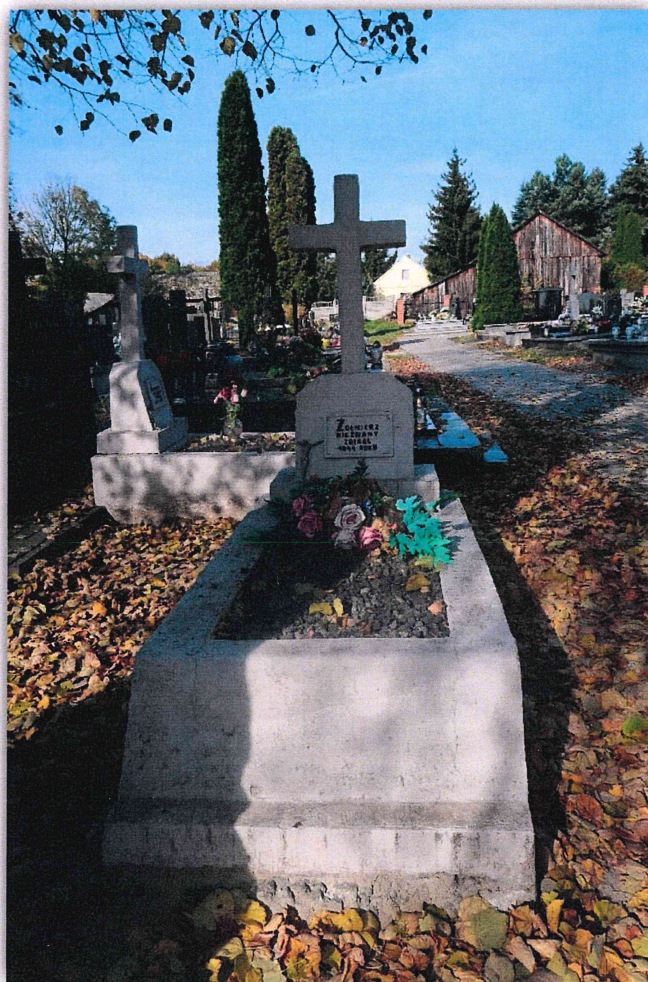
Fot. 1. Nagrobek „A”. Stan zachowania przed konserwacją. Widoczny odsłonięty fundament. Październik 2021 rok.

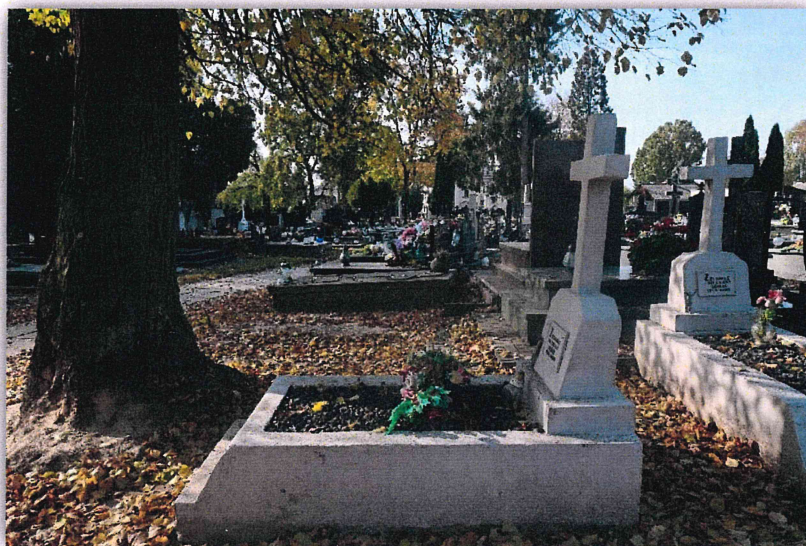
Fot. 2. Nagrobek „A”. Stan zachowania przed konserwacją. Widok z boku. Październik 2021 rok.

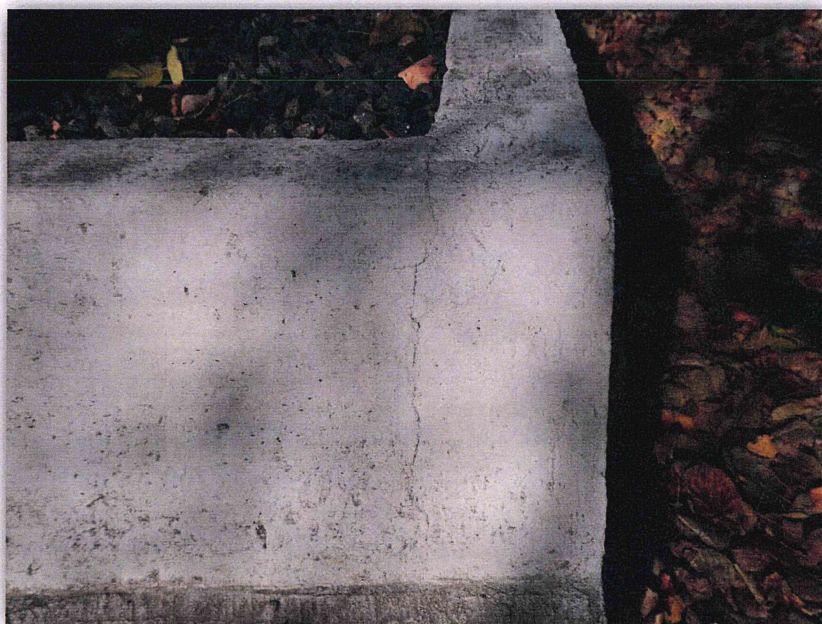
Fot. 3. Nagrobek „A”. Zbliżenie boku nagrobka z wyraźnym pęknięciem elementów łączenia bloków. Październik 2021 rok.

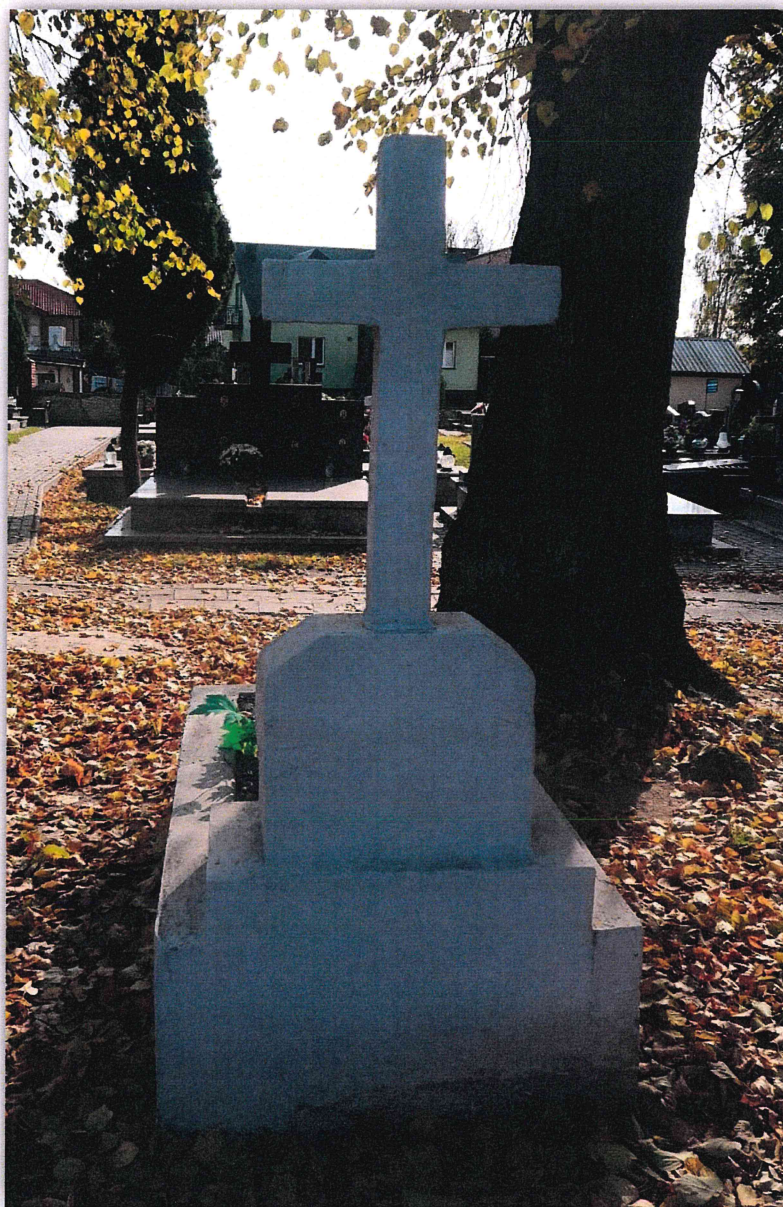
Fot. 4. Nagrobek „A”. Stan zachowania przed konserwacją. W tylnej części nagrobka widoczne złuszczenie powłoki malarskiej w przyziemiu. Październik 2021 rok.

15. Powierzchnię nagrobka pomalować farbą Color Flex firmy Rmmers lub równoważną w odcieniu (ciemna szarość). Docelowy kolor należy wybrać na podstawie przeprowadzonych prób na małej powierzchni.

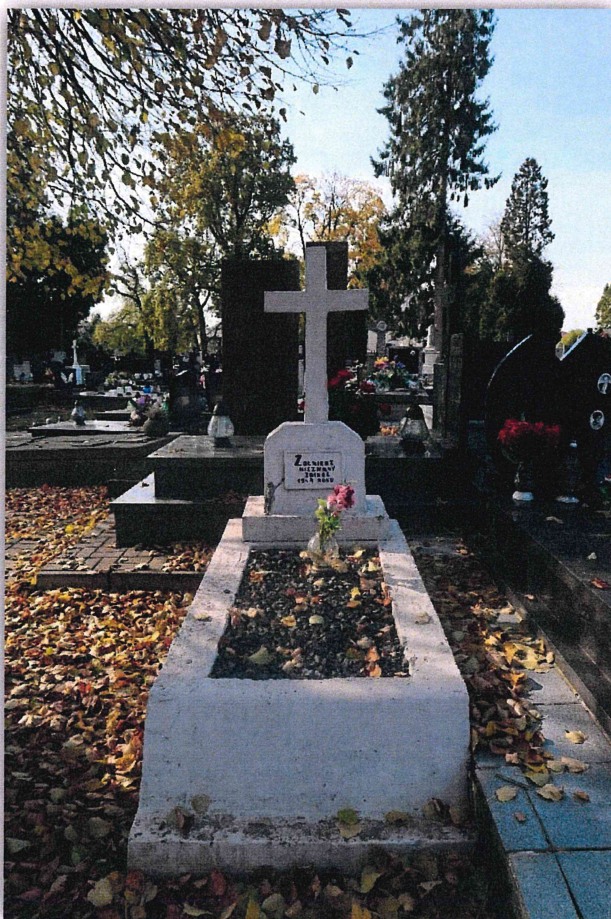
Fot. 5. Nagrobek „B”. Stan zachowania przed konserwacją. Październik 2021 rok.

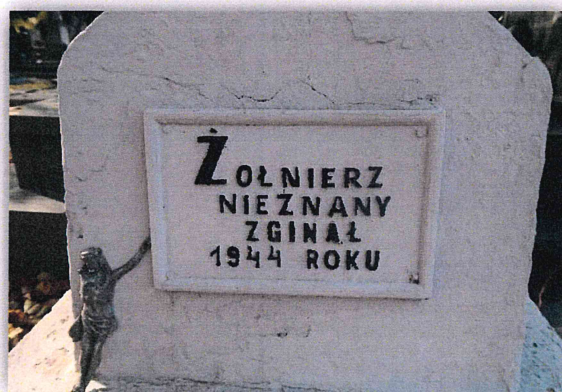
Fot. 6. Nagrobek „B”. Stan zachowania przed konserwacją. Na zdjęciu widoczna tabliczka, wykonana z blachy ocynkowanej. Została zamalowana tą samą farbą, co nagrobek. Październik 2021 rok.

14. Metalowe tabliczki oczyścić chemicznie przy użyciu środka do ściągania powłok olejnych, . Odtłuścić powierzchnię acetonem, następnie zabezpieczyć podkładem antykorozyjnym. W kolejnym etapie dwukrotnie pomalować tabliczki białą farbą do metalu. Liternictwo pomalować w kolorze czarnym farbą matową do metalu.

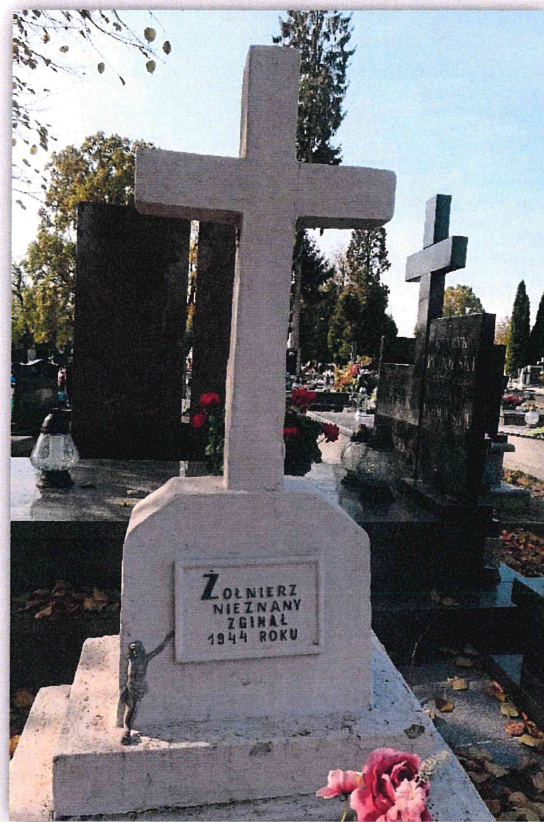
Fot. 7 Nagrobek „B”. Stan zachowania przed konserwacją. Październik 2021 rok.

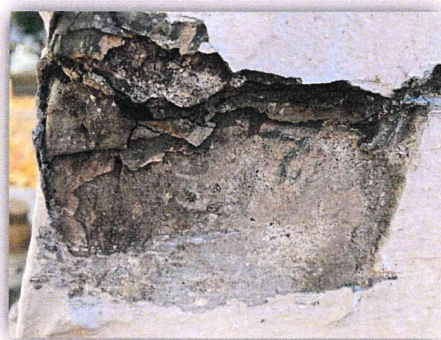
Nagrobki betonowe podlegały w przeszłości doraźnym naprawom. Podczas przeprowadzonej wizji lokalnej zwrócono uwagę na widoczne drobne wykruszenia oraz zamaskowane - głębokie ubytki (uzupełnione zaprawą cementową, szpachlą cienkowarstwową). O wtórnych, doraźnych, uzupełnieniach może świadczyć brak nawiązania uzupełnianych miejsc do oryginału (nieestetyczne opracowanie powierzchni poszczególnych elementów betonowych). Spoiny łączące poszczególnych elementów nagrobków są wyraźnie uszkodzone a powierzchnia betonu została przynajmniej dwukrotnie przemalowana. Tabliczki inskrypcyjne są kompletne, jednak również zostały przemalowane. Niektóre nagrobki, jak np. „C” są wyraźnie odchylone od pionu w wyniku rozrostu bryły korzeniowej drzew, które obecnie zostały wycięte. W tym miejscu widoczne są spękania dłuższych bloków nagrobka wraz z ich przemieszczeniem.

Fot. 8 Nagrobek „B”. Na zdjęciu widoczna odkrywka ukazująca wcześniejsze naprawy zaprawą na bazie cementu wraz z licznymi przemalowaniami powierzchni farbą. Październik 2021 rok.

7. Punktowe zaplamienia z trudnych do usunięcia plam można spróbować usunąć metodą gumowania kamieniem, np. drobnoziarnistym piaskowcem szydłowieckim.
8. Z nagrobka należy usunąć wszystkie ślady późniejszych napraw i remontów: uszkodzone spoiny, niepoprawnie wykonane uzupełnienia cementowe (poprzez usunięcie ich dłutkami kamieniarskimi).

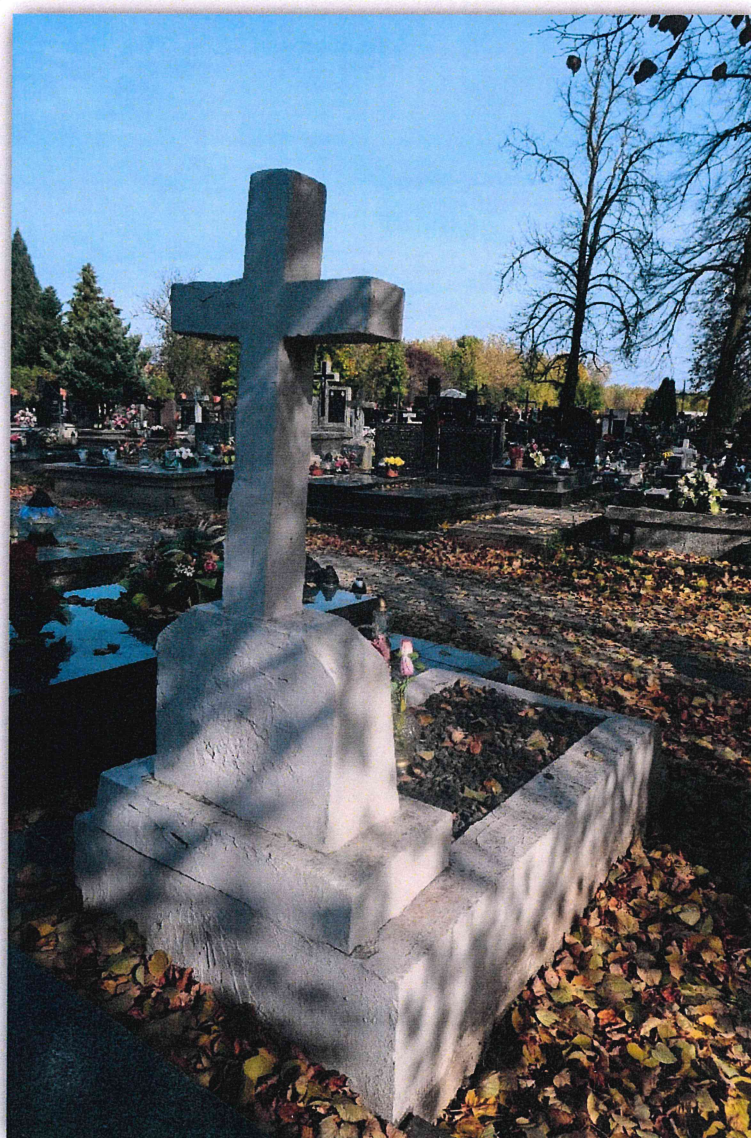
Fot. 9 Nagrobek „B”. Na zdjęciu widoczne niefachowe naprawy. Październik 2021 rok.

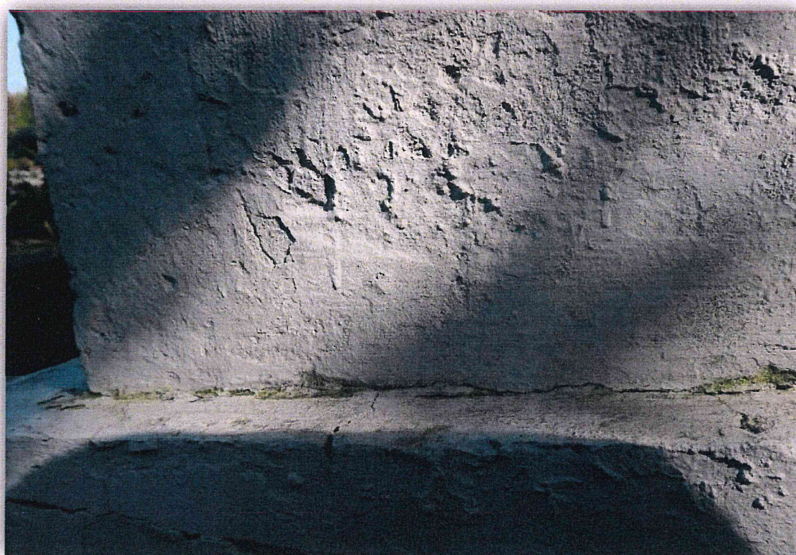
Fot. 10. Nagrobek „B”. Zbliżenie. Na zdjęciu widoczne niefachowe naprawy. Październik 2021 rok.

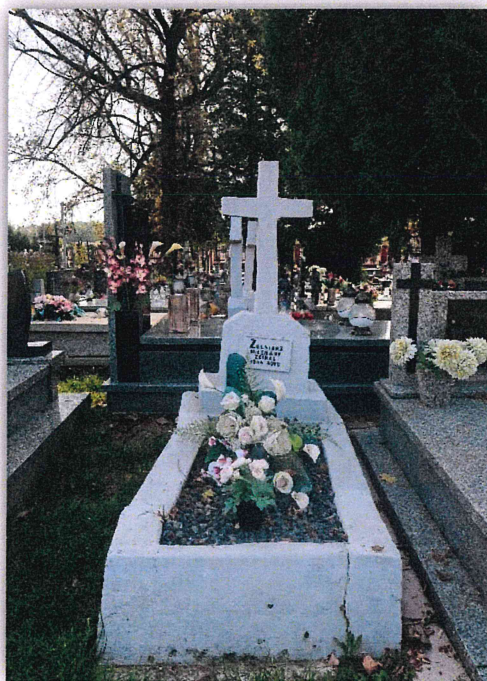
Fot. 11. Nagrobek „C”. Stan zachowania przed konserwacją. Na zdjęciu widoczne przechylenie nagrobka wraz z przemieszczeniem i pęknięciami poszczególnych elementów. Brak zachowania poziomu i pionu podstawy betonowego krzyża. Październik 2021 rok

11. W przypadku uszkodzeń nagrobka „C” wykonać ostrożny demontaż boków nagrobka wraz z odzyskiem oryginalnej substancji. Zachowane elementy połączyć ze sobą przy pomocy prętów z włókna szklanego lub prętów nierdzewnych osadzonego na kotwie chemicznej HIT - HY 200 A Hilti lub równoważnej. Powstałe szczeliny odeskować i zalać zaprawą szybkowiązącą (np. Betofix RM firmy Remmers lub równoważną).

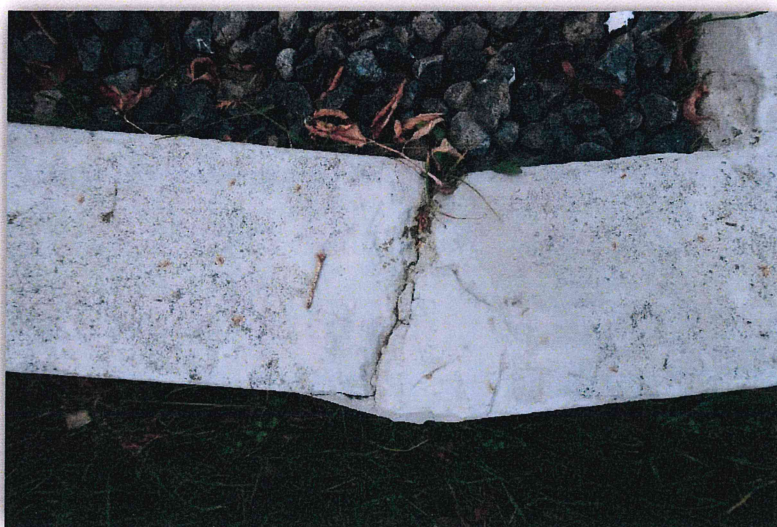
Fot. 12. Nagrobek „C”. Stan zachowania przed konserwacją. Widoczne przesunięcie bloku nagrobka. Październik 2021 rok.

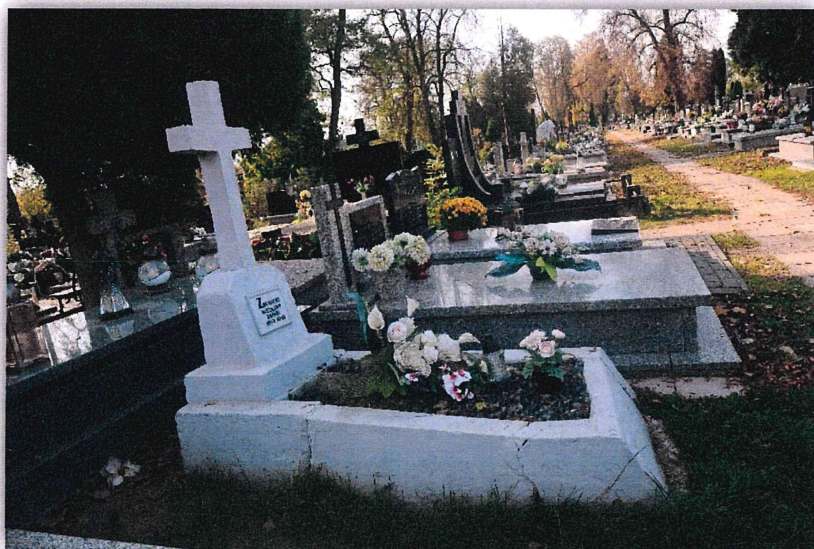
Fot. 13. Nagrobek „C”. Stan zachowania przed konserwacją. Widoczne pęknięcia boku nagrobka wraz z przesunięciem elementów. Październik 2021 rok.

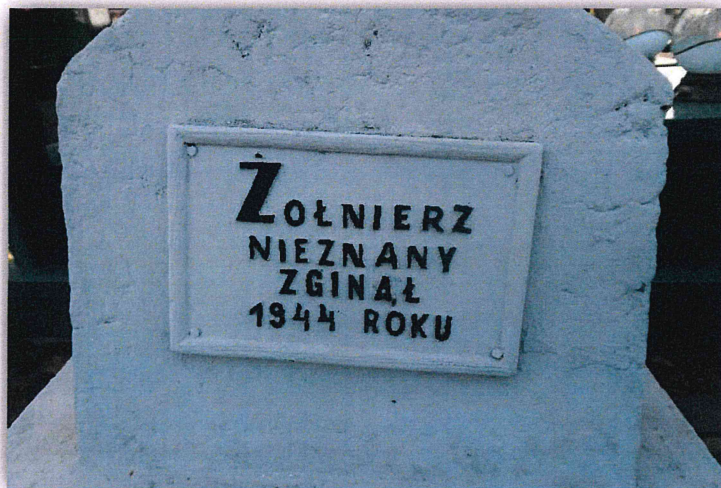
Fot.14. Nagrobek „C”. Stan zachowania tabliczki pamiątkowej. Widoczne liczne ubytki w bloku, do którego została przytwierdzona. Październik 2021 rok.

9. Drobne wykruszenia proponuje się uzupełnić drobnoziarnistą szpachlówką (np. Betofix Fill firmy Remmers lub równoważną).
10. Większe ubytki formy proponuje się uzupełnić zaprawą szybkowiązącą (np. Betofix RM firmy Remmers z wypełniaczem w postaci piasku rzeczno-żwiłowego w proporcjach, np. 1 do 3) – pracując metodą narzutu.

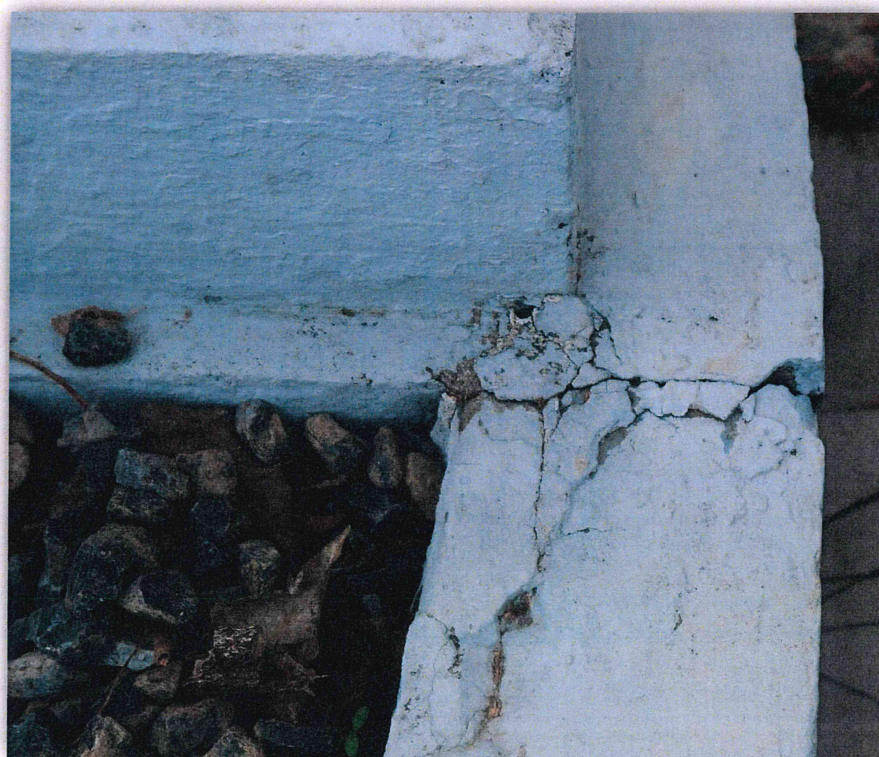
Fot. 17. Nagrobek „D”. Stan zachowania przed konserwacją. Październik 2021 rok.

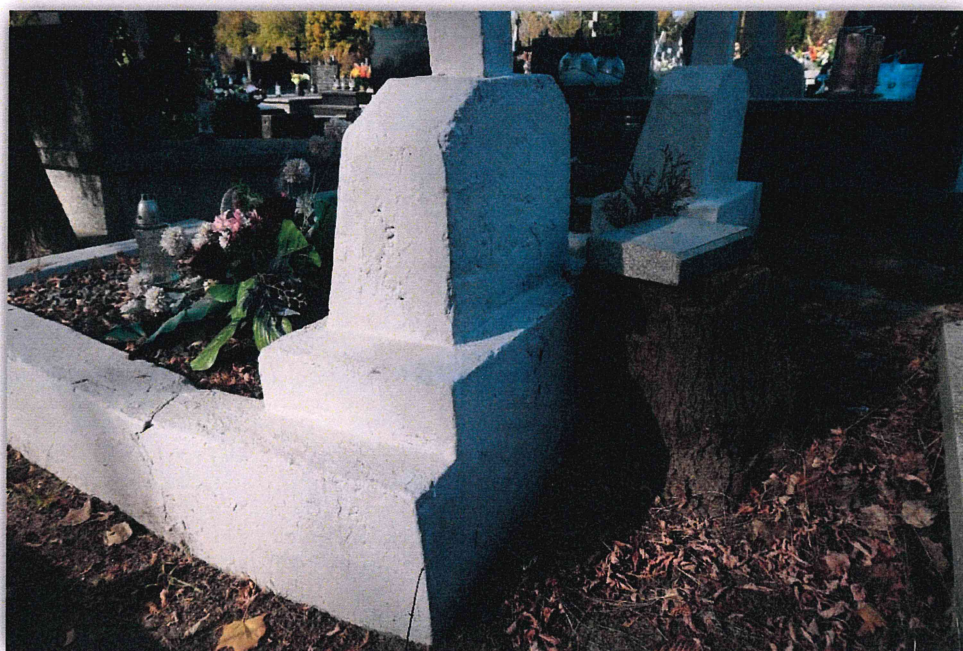
Fot. 18. Nagrobek „E”. Stan zachowania przed konserwacją. Na zdjęciu widoczne pęknięcie boku nagrobka wraz z przemieszczeniem. Liczne ubytki. Październik 2021 rok.

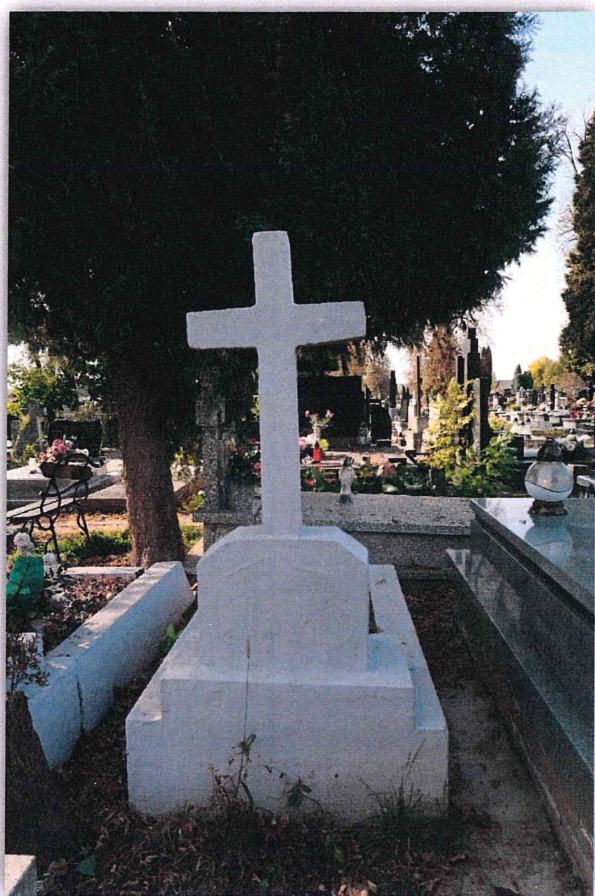
*Fot. 20. Nagrobek „D”. Stan zachowania przed konserwacją. Na zdjęciu widoczne niefachowe naprawy nagrobka.
Październik 2021 rok.*
