PRACOWNIA ARCHEOLOGII I KONSERWACJI ZABYTKÓW
MAŁGORZATA BIREZOWSKA

DOKUMENTACJA BADAŃ KONSERWATORSKICH
POLICHROMII ŚCIENNYCH
KOŚCIOŁA PARAFIALNEGO PW. ŚW. STANISŁAWA B.M. W LEKOWIE

- Rodzaj obiektu: polichromie ścienne wewnętrzne
- Miejsce: drewniany kościół parafialny św. Stanisława B.M. w Lekowie
- Czas powstania: ok. 1773 r. z późniejszymi malaturami
- Materiał i technika wykonania: malarstwo ścienne w technice temperowej
- Styl: barokowy z późniejszymi zmianami
- Autor: nieznany
- Właściciel: Rzymskokatolicka Parafia pw. św. Stanisława Biskupa B.M. w Lekowie

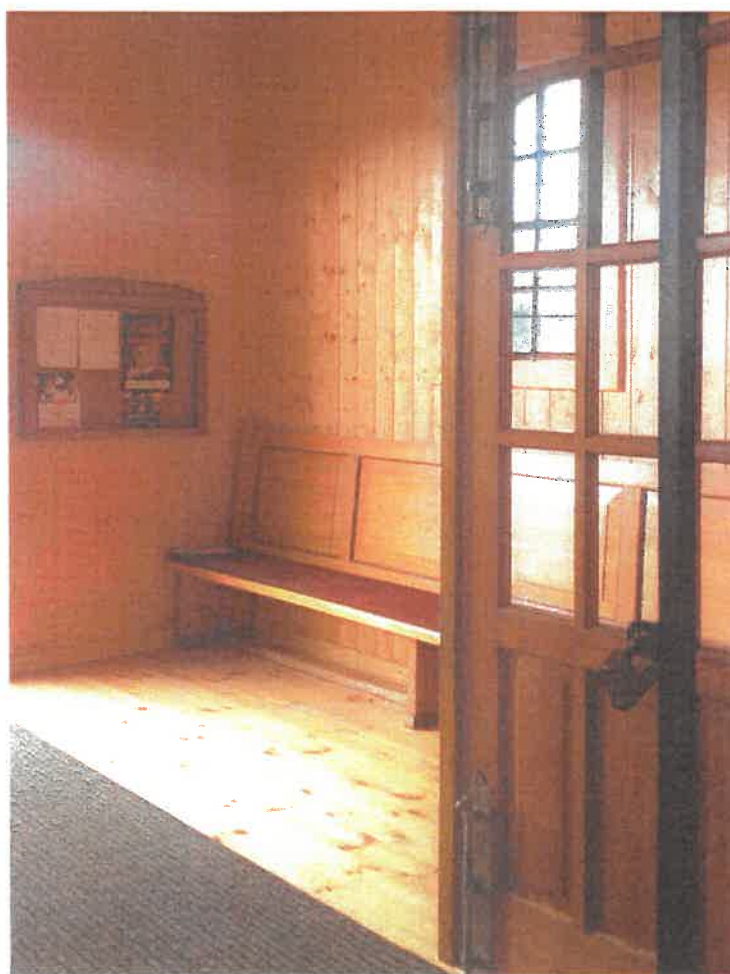
Fot. 3. Lekowo. Kościół parafialny pw. św. Stanisława BM. Wnętrze kruchty zachodniej z wejściem głównym. Wystrój wnętrza i ścian jest współczesny.

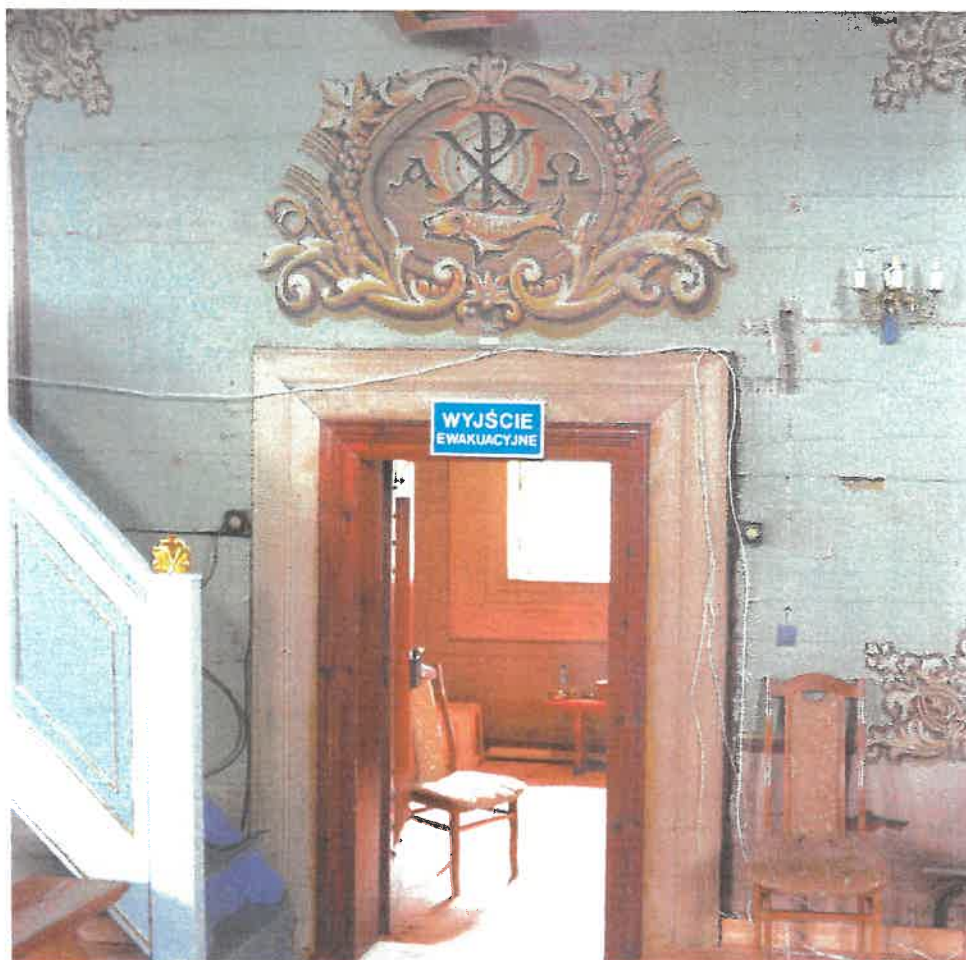
Fot. 6. Prezbiterium. Fragment ściany północnej z wejściem do kruchty bocznej północnej. Widoczne polichromie datowane są na 2 poł. XX w. Miejsce usytuowania *Odkrywki nr 6* nad wejściem i *Odkrywki nr 7* przy narożu obramienia drzwi.

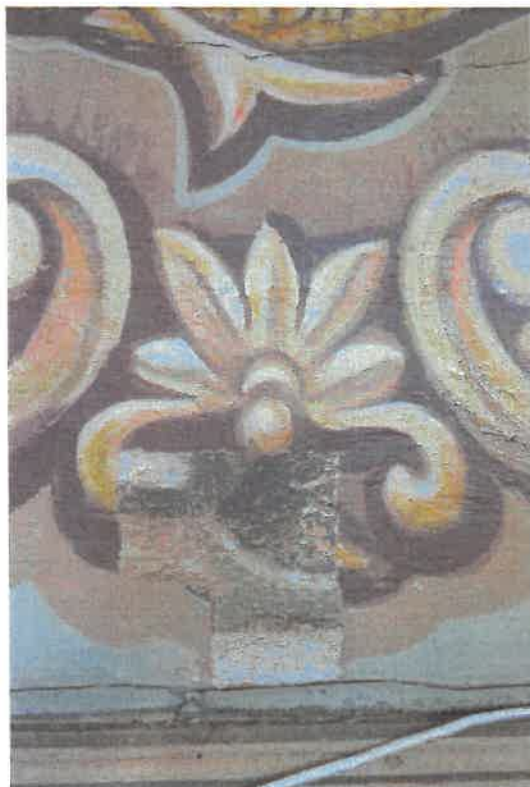
Fot. 7. Prezbiterium. *Odkrywka nr 6.* Widoczna starsza polichromia w odmiennej od obecnej kolorystyce i kompozycji.

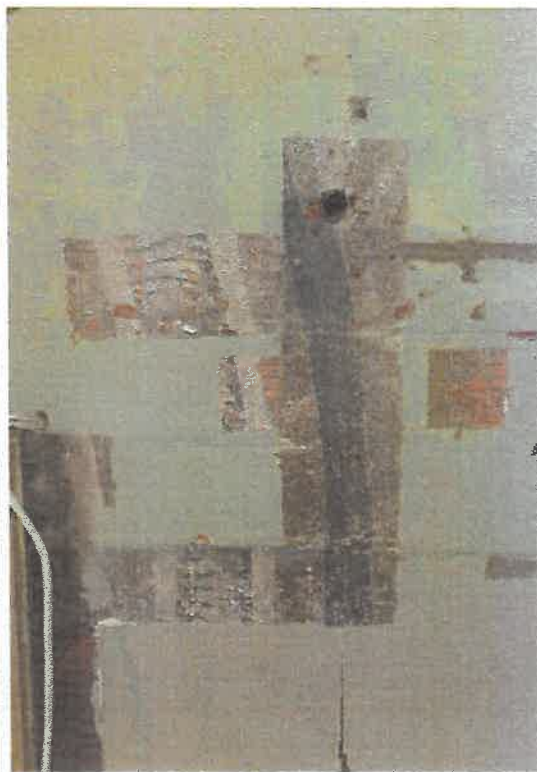
Fot. 8. Prezbiterium. *Odkrywka nr 7.* Odsłonięto starszą polichromię w stonowanych kolorach ziemi. Kompozycja częściowo przesłonięta listwą obramienia drzwi.

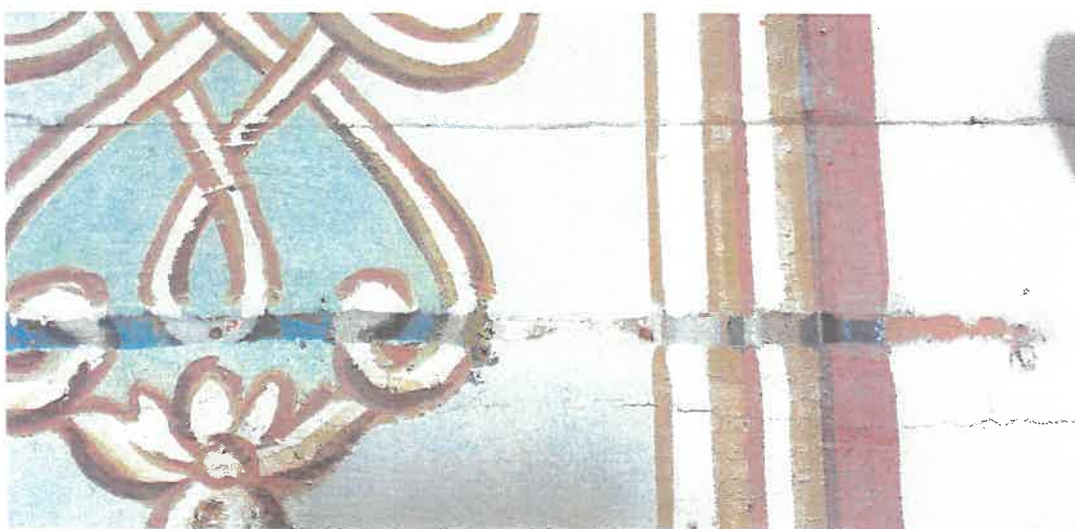
Fot. 10. Prezbiterium. Ściana północna. Miejsce po usunięciu instalacji. Widoczna starsza polichromia w kolorystyce intensywnej zieleni, czerni, beżów i bieli. Ostatnie przemalowanie jest w innych barwach, prawie po formie z niewielkim przesunięciem linii.

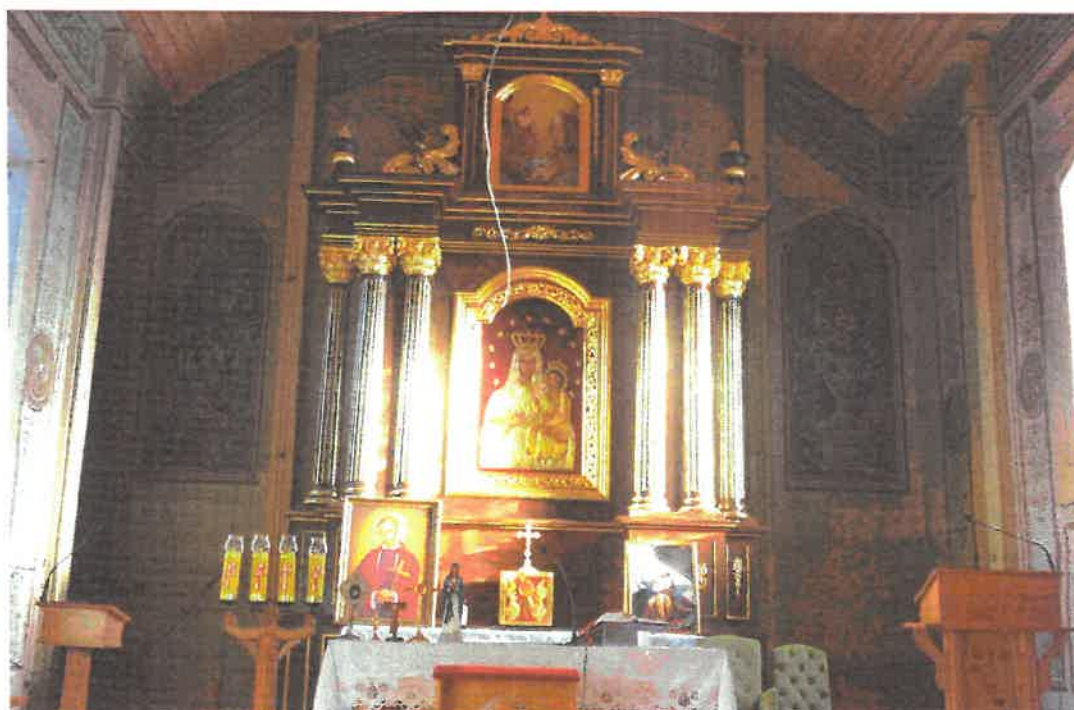
Fot. 11. Prezbiterium. Ołtarz główny na tle ściany wschodniej. Po bokach rozmieszczone symetrycznie dwa ściennie obrazy z martwą naturą w obramieniu.

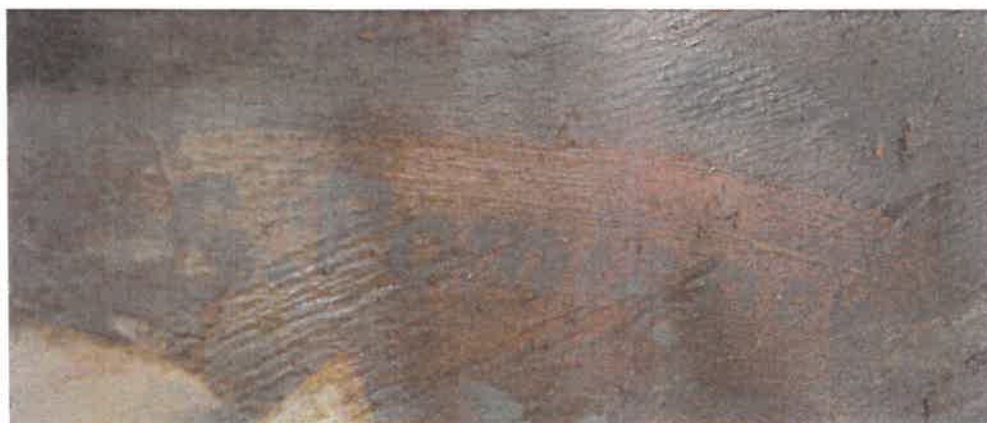
Fot. 13. Lewy obraz. Zbliżenie. Sygnatura autora: S. Pomianow....

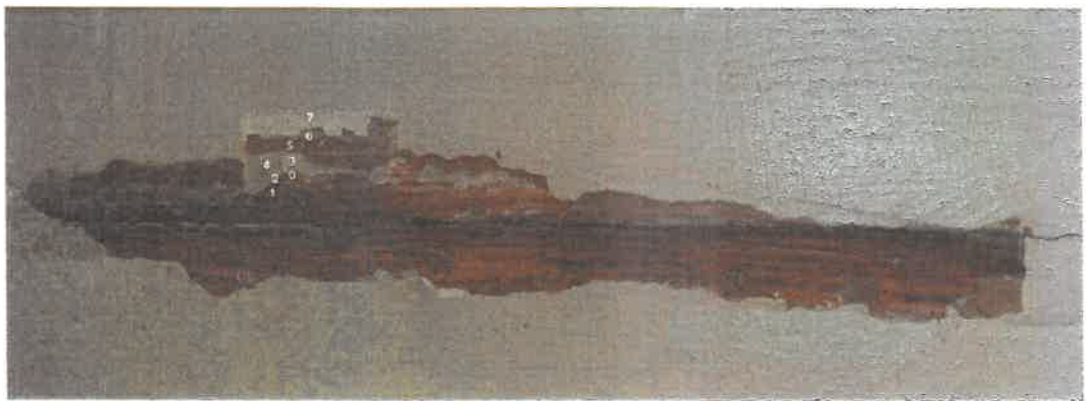
Fot. 14. Prezbiterium. Ściana północna. *Odkrywka nr 8.* Widoczna stratygrafia nawarstwień: 0 – drewno, 1 – brązowa, 2 – grunt., 3 - szaroniebieska, 4 – szara, 5 – ugrowa, 6 – zielona, 7 – oliwkowa z lakierem na powierzchni. Po prawej kit na łączeniu bali.

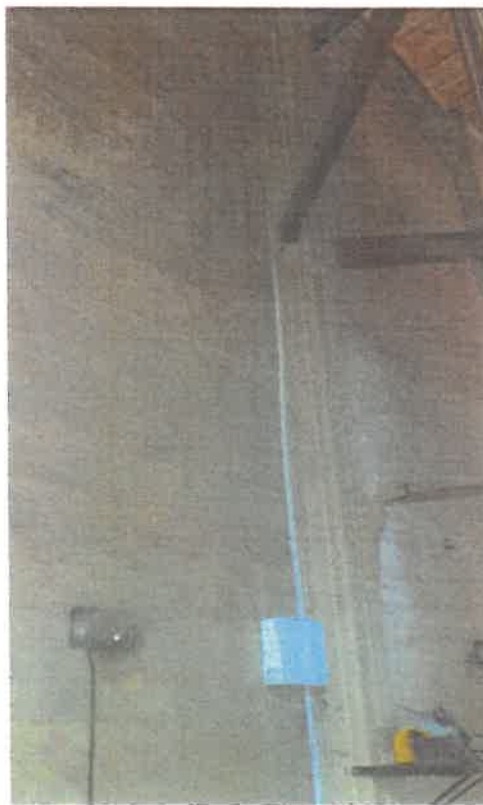
Fot. 15. Prezbiterium. Fragment ściany wschodniej bezpośrednio za ołtarzem głównym jest monochromatyczny. Pod stropem współczesna dekoracja malarska.

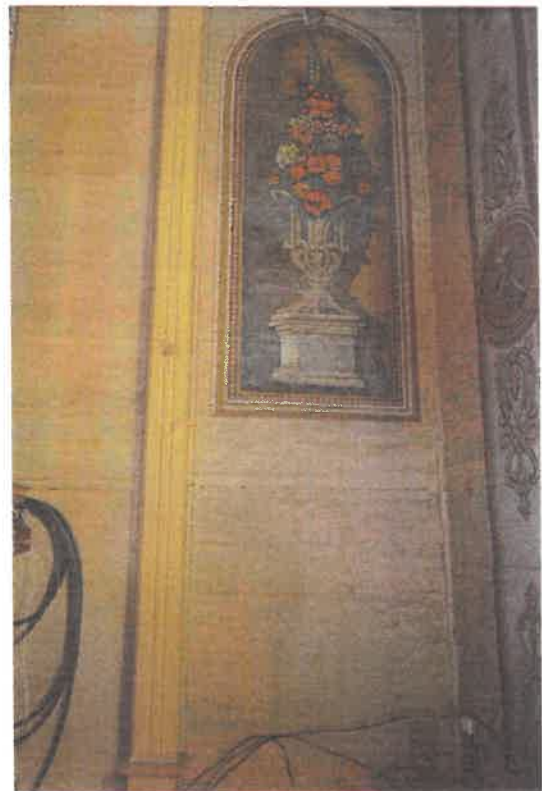
Fot. 16. Prezbiterium. Obraz z martwą naturą w ramie namalowany po prawej stronie ołtarza głównego.

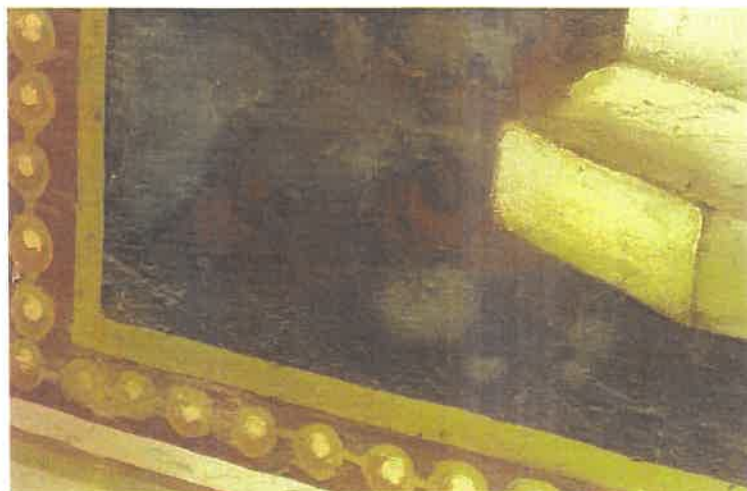
Fot. 17. Prezbiterium. Częściowo przemalowana sygnatura na prawym obrazie z martwą naturą. Widoczny napis: Po ... i niżej 1870.

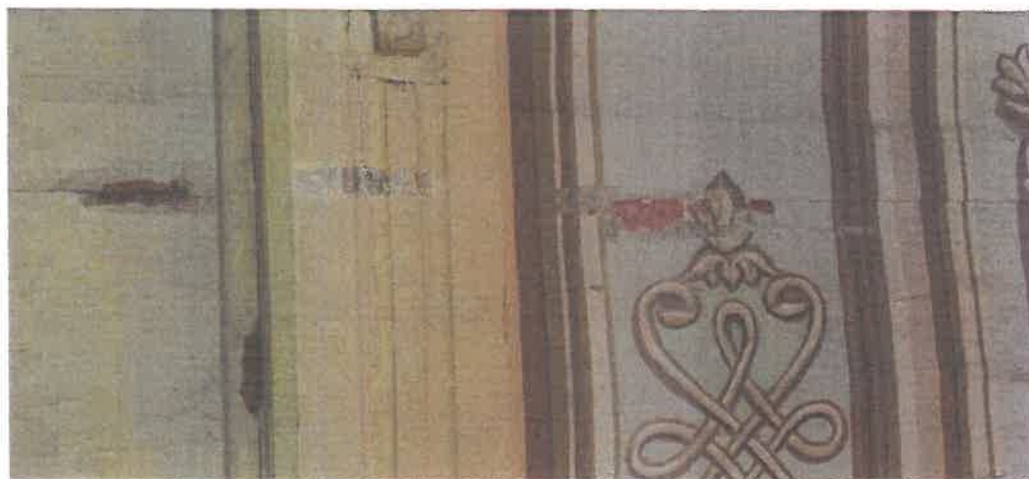
Fot. 21. Prezbiterium. Ściana południowa. *Odkrywki nr 11 i 14* na ścianie, na pilastrze *Odkrywka nr 13*.

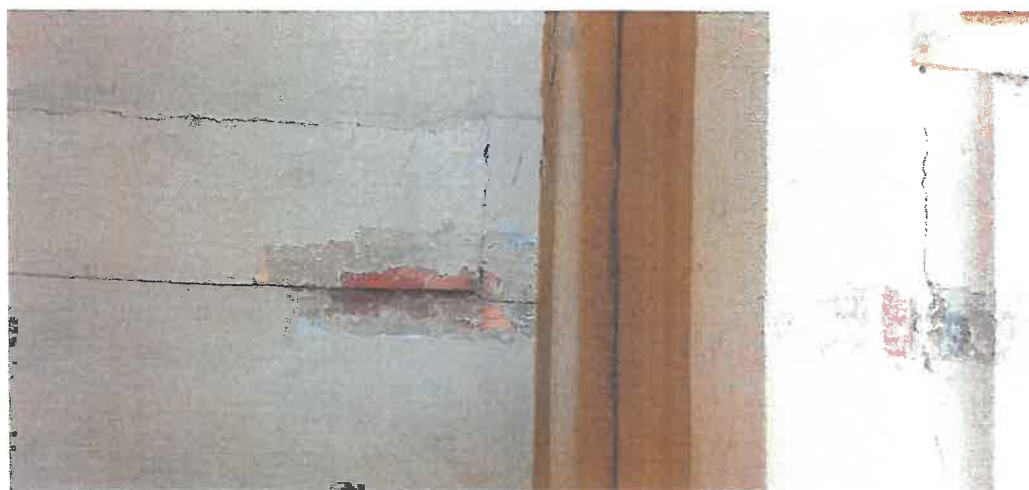
Fot. 22. *Odkrywka nr 11*. Stratygrafia nawarstwień: 0 – drewno, 1 – czerwona, 2 – grunt, 3 – szaroniebieska, 4 – szara, 5 – zielonkawa, 6 – oliwkowa.

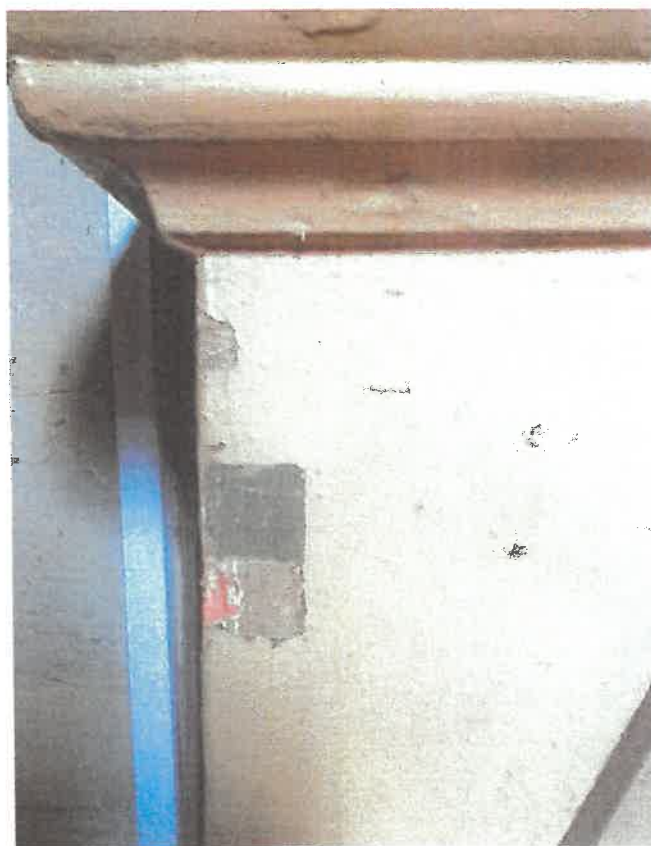
Fot. 24. Odkrywka nr 13 na cokole pilastra. Na drewnie znajduje się czerwona warstwa, kolejne to szaroniebieskawa, kremowa, beżowoliwkowa, szara, beżowa.

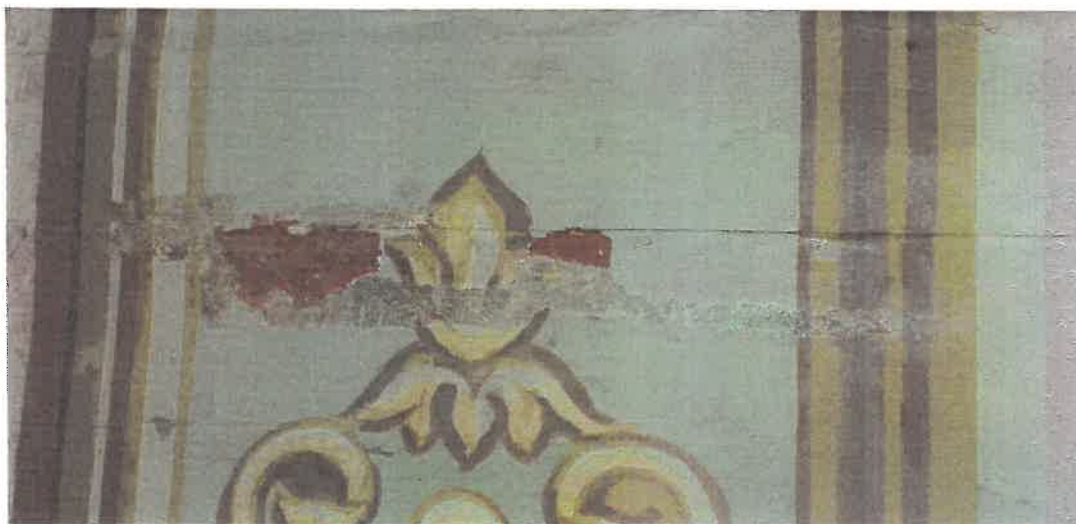
Fot. 25. W *Odkrywcę nr 14* widoczna jest czerwona najstarsza warstwa na drewnie. Najmłodsza polichromia różni się kolorystycznie od starszej i nie została namalowana po jej formie.

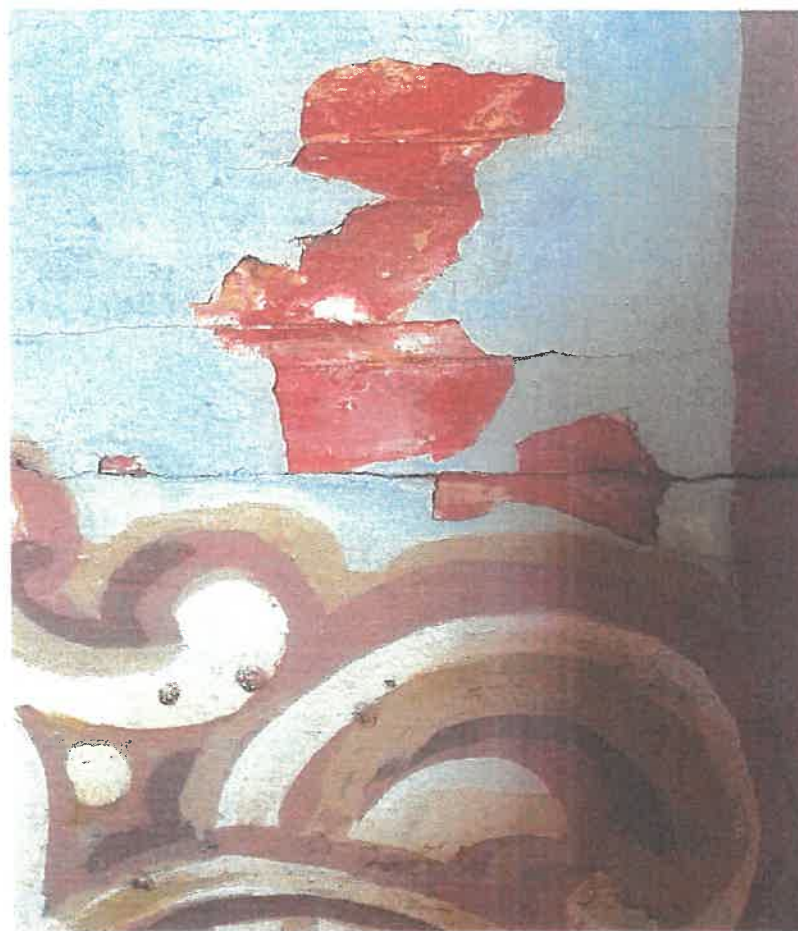
Fot. 26. Prezbiterium. Ściana południowa. Widoczne najstarsze czerwone opracowanie na drewnie w miejscu ubytków nawarstwień z polichromiami.

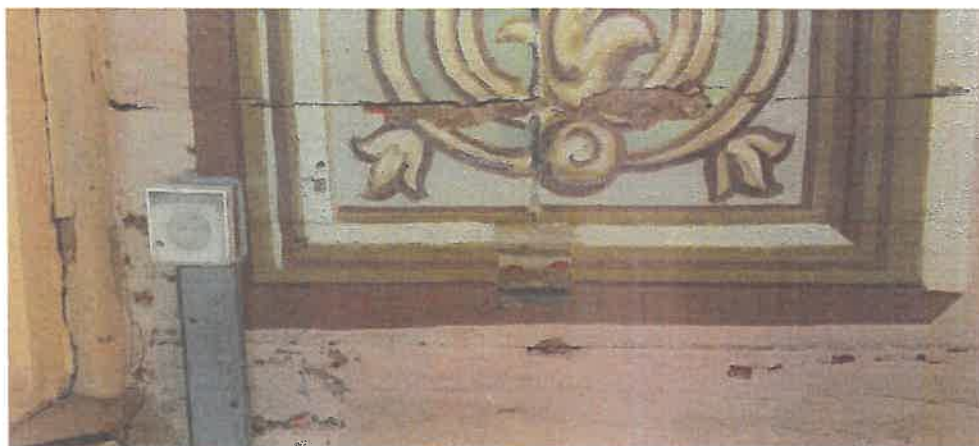
Fot. 27. Prezbiterium. Ściana południowa. W *Odkrywcę nr 15* widoczna jest starsza polichromia. Bezpośrednio na drewnie leży czerwona warstwa.

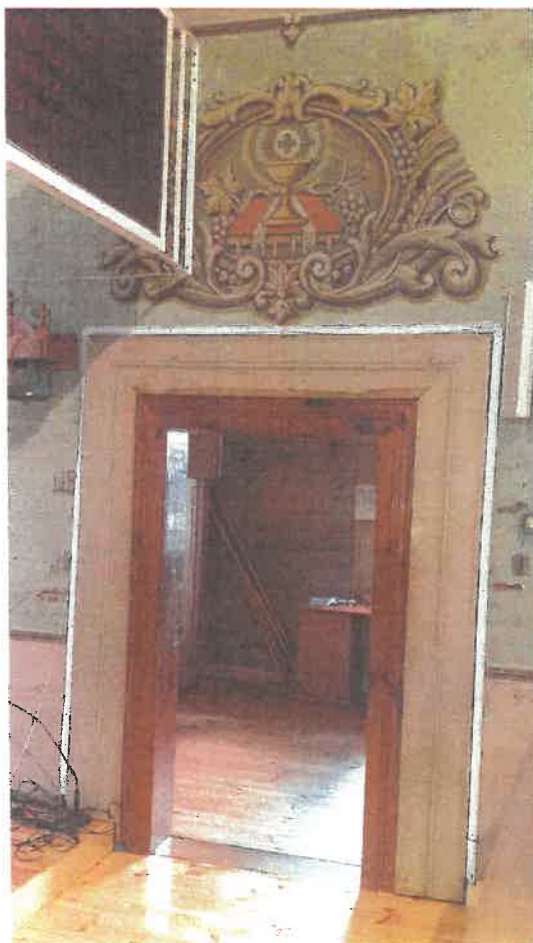
Fot. 28. Prezbiterium. Fragment ściany południowej z wejściem do zakrystii. W odkrywkach odsłonięto najstarszą polichromię.

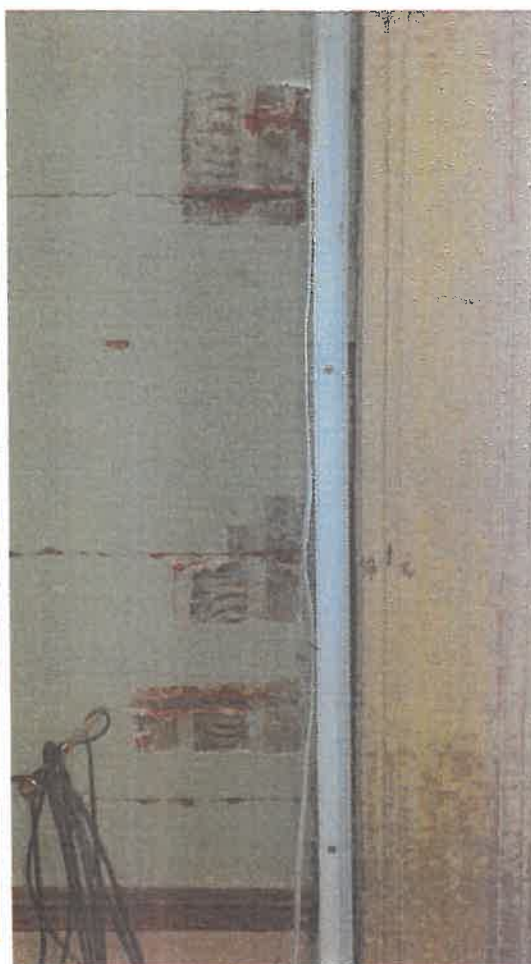
Fot. 29. W *Odkrywcę nr 16* w jej trzech fragmentach widoczna jest kompozycja najstarszej polichromii ornamentalnej przy drzwiach.

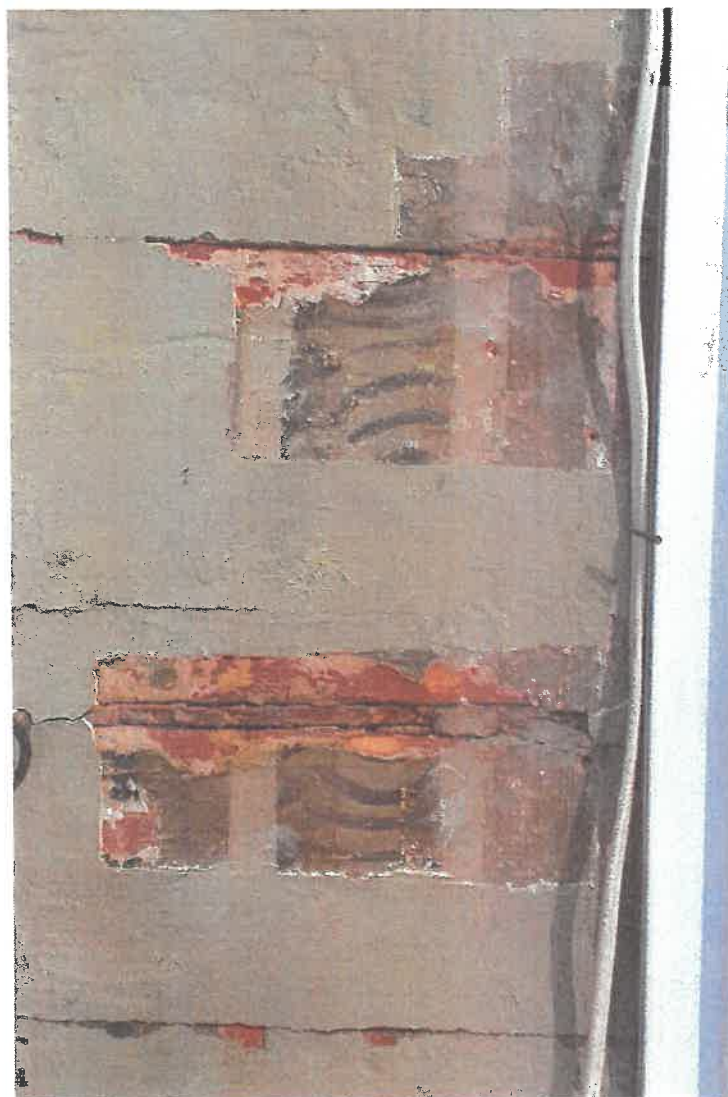
Fot. 30. Zbliżenie na najstarszą polichromię kościoła w barwach ziemi w *Odkrywce nr 16*. Do naszlifu i badań laboratoryjnych pobrano próbkę z dolnego fragmentu. Bezpośrednio na drewnie jest czerwone nawarstwienie, kolejne to grunt z warstwami podmalówek i warstw końcowych kompozycji ornamentalnej.

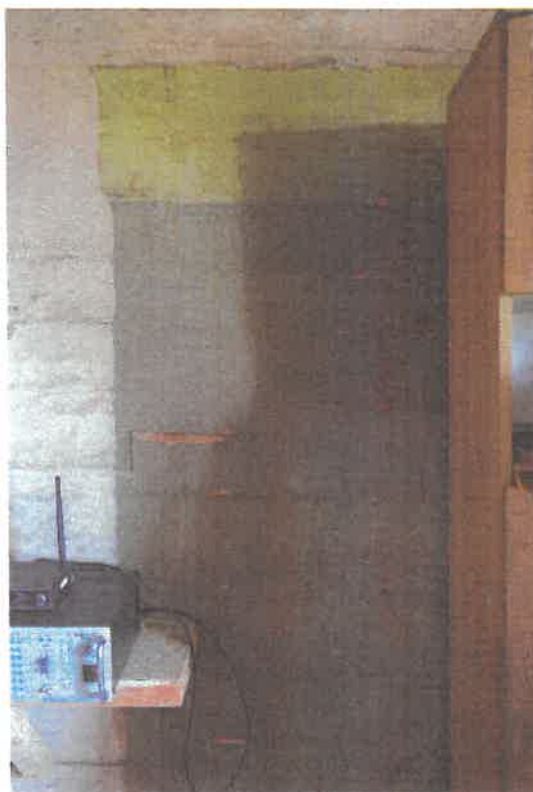
Fot. 32. Zakrystia. Ściana wschodnia. Widok na fragment starszej nie przemalowanej malatury. Miejsce usytuowania *Odkrywki nr 17*.

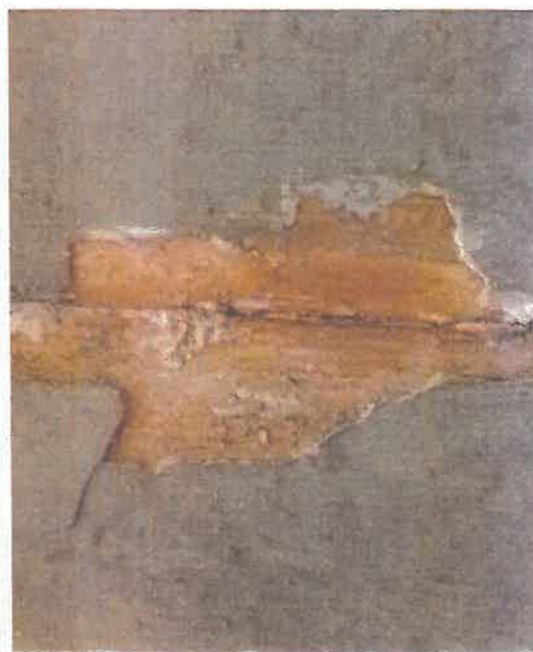
Fot. 33. W *Odkrywce nr 17* na drewnie zaobserwowano brązową warstwę, na niej kolejno grunt, szaroniebieską, oliwkową.

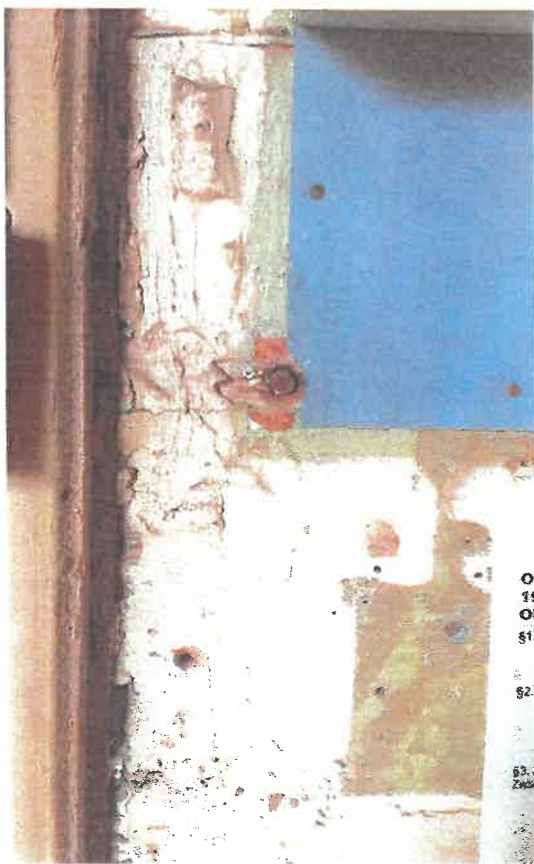
Fot. 35. Zakrystia. Ściana północna. W *Odkrywce* nr 18 na drewnie widoczna jest czerwona warstewka. Na niej znajduje się grunt z szaroniebieską warstwą i kolejne wymalowania.

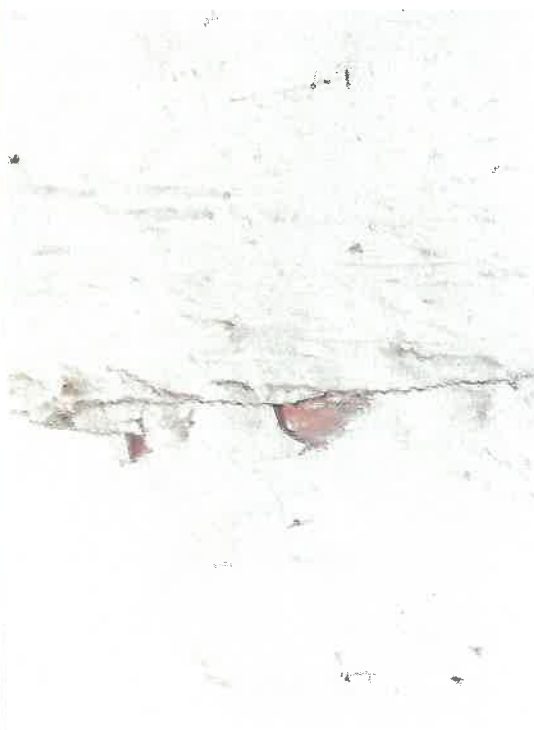
Fot. 36. Zakrystia. Ściana zachodnia. W *Odkrywce* nr 19 na drewnie leży czerwona warstwa, na niej grunt z malaturami.

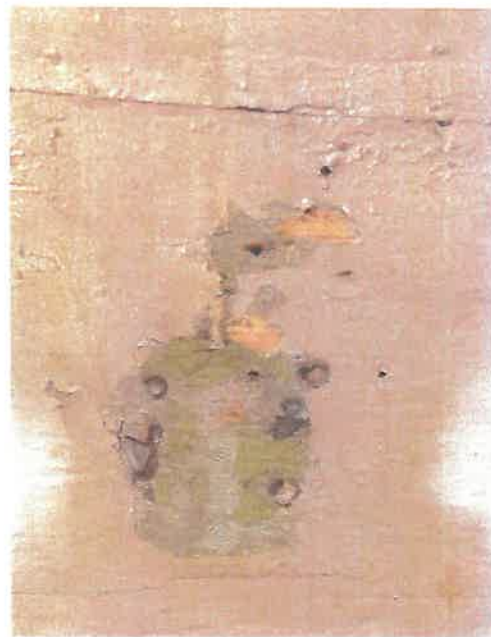
Fot. 38. W Odkrywce nr 5 na drewnie leży szara warstwa, na niej kolejno zielonkawa, szarooliwkowa, zielona i ostatnia beżowa.

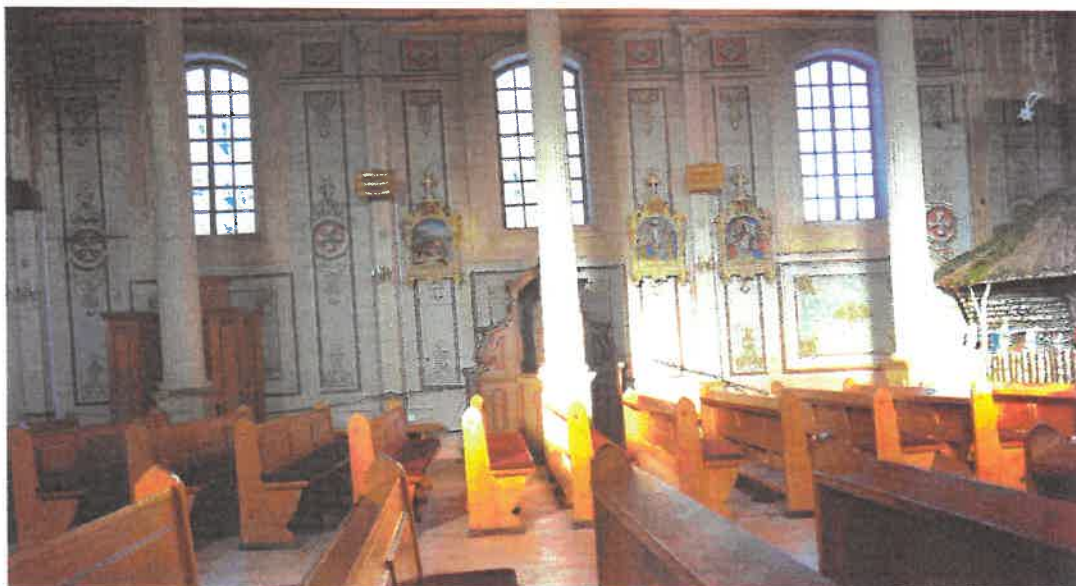
Fot. 40. Widok na ścianę północną kościoła nawy północnej z malowidłami. Po prawej stronie zauważalna jest starsza polichromia odsłonięta po demontażu ołtarza bocznego.

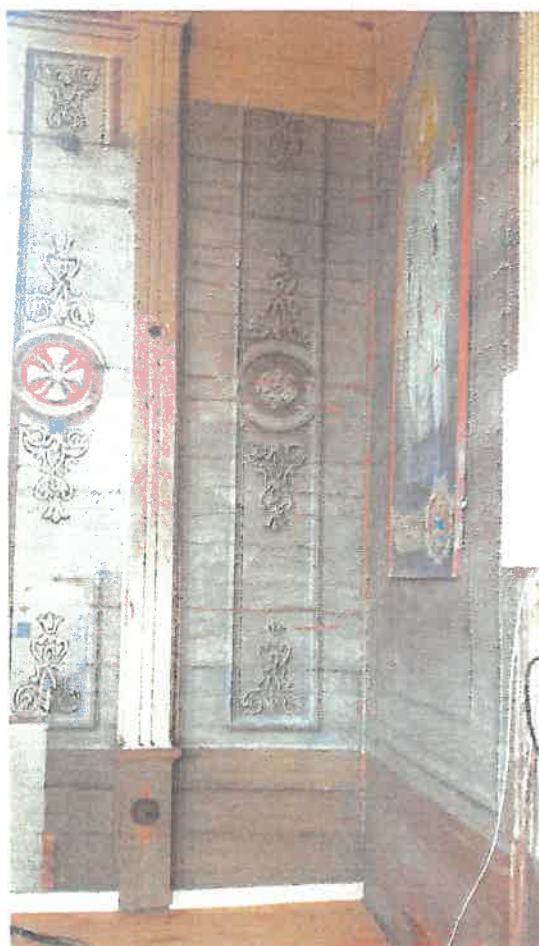
Fot. 41. Nawa boczna. Ściana północna z pierwszą polichromią. Po lewej późniejsze przemalowania.

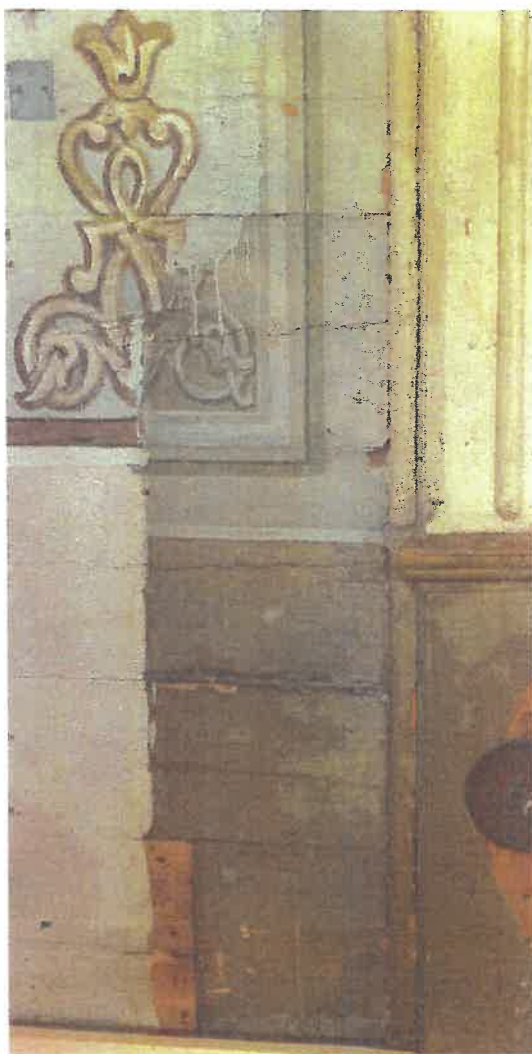
Fot. 42. Nawa boczna północna. Fragment ściany północnej z najstarszą polichromią. Widoczne zniszczenia i zasięg wtórnych przemalowań, które słabo naśladują oryginał.

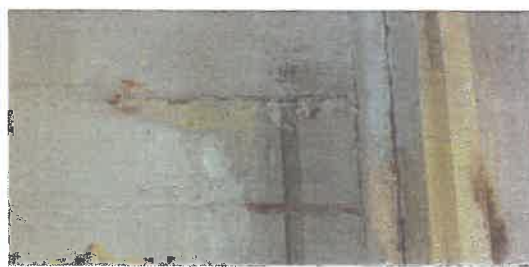
Fot. 43. Fragment ściany północnej nawy bocznej. Za ołtarzem zachowała się nieprzemalowane polichromia.

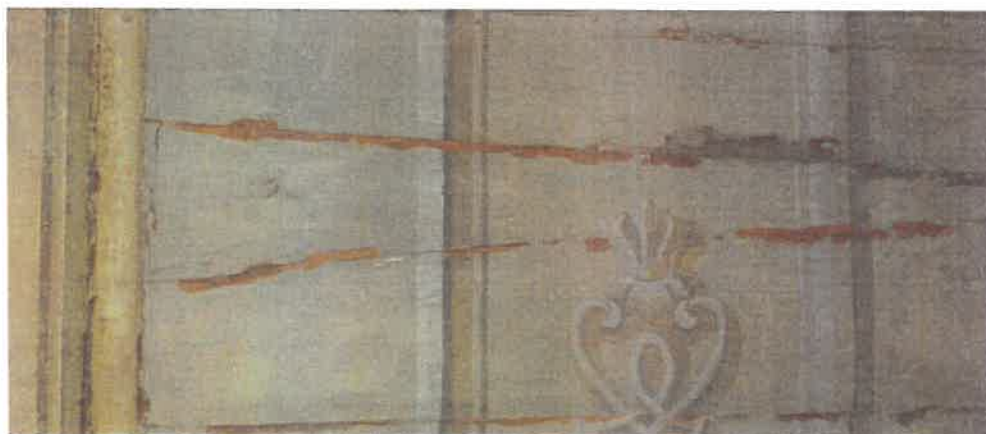
Fot. 44. Ściana północna nawy z pierwotną polichromią. Widoczne zniszczenia w obrębie warstw malarskich do ugrowobrazowej warstewki leżącej bezpośrednio na drewnie.

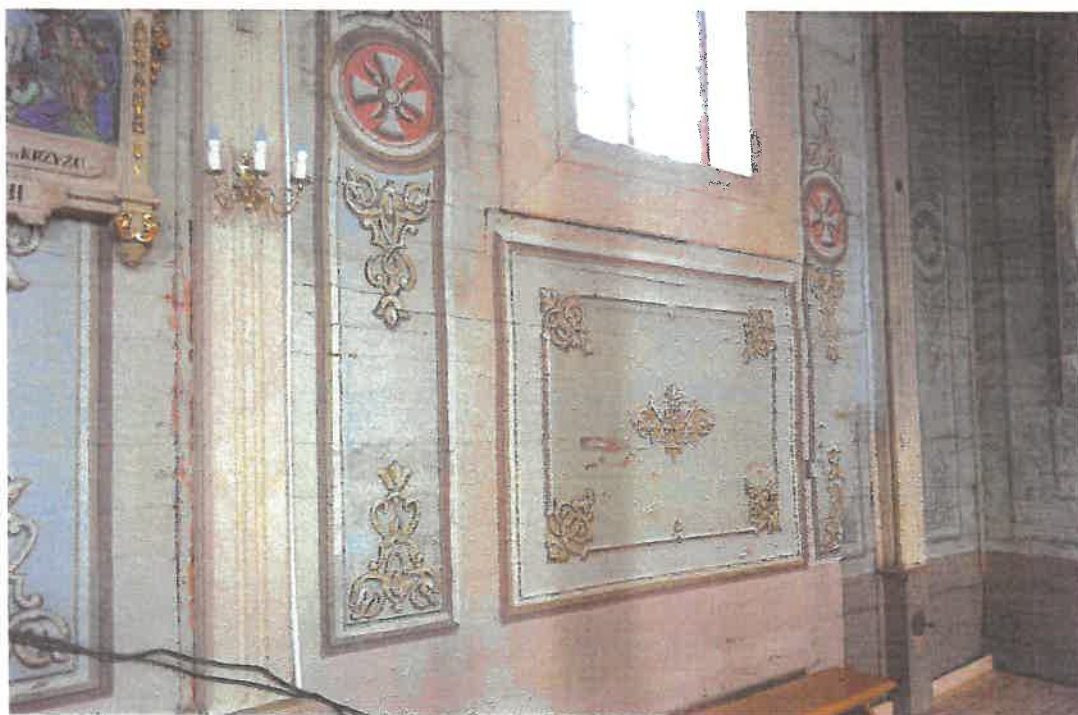
Fot. 45. Nawa. Ściana północna. Miejsce usytuowania *Odkrywki nr 1* na powierzchni z wtórną polichromią.

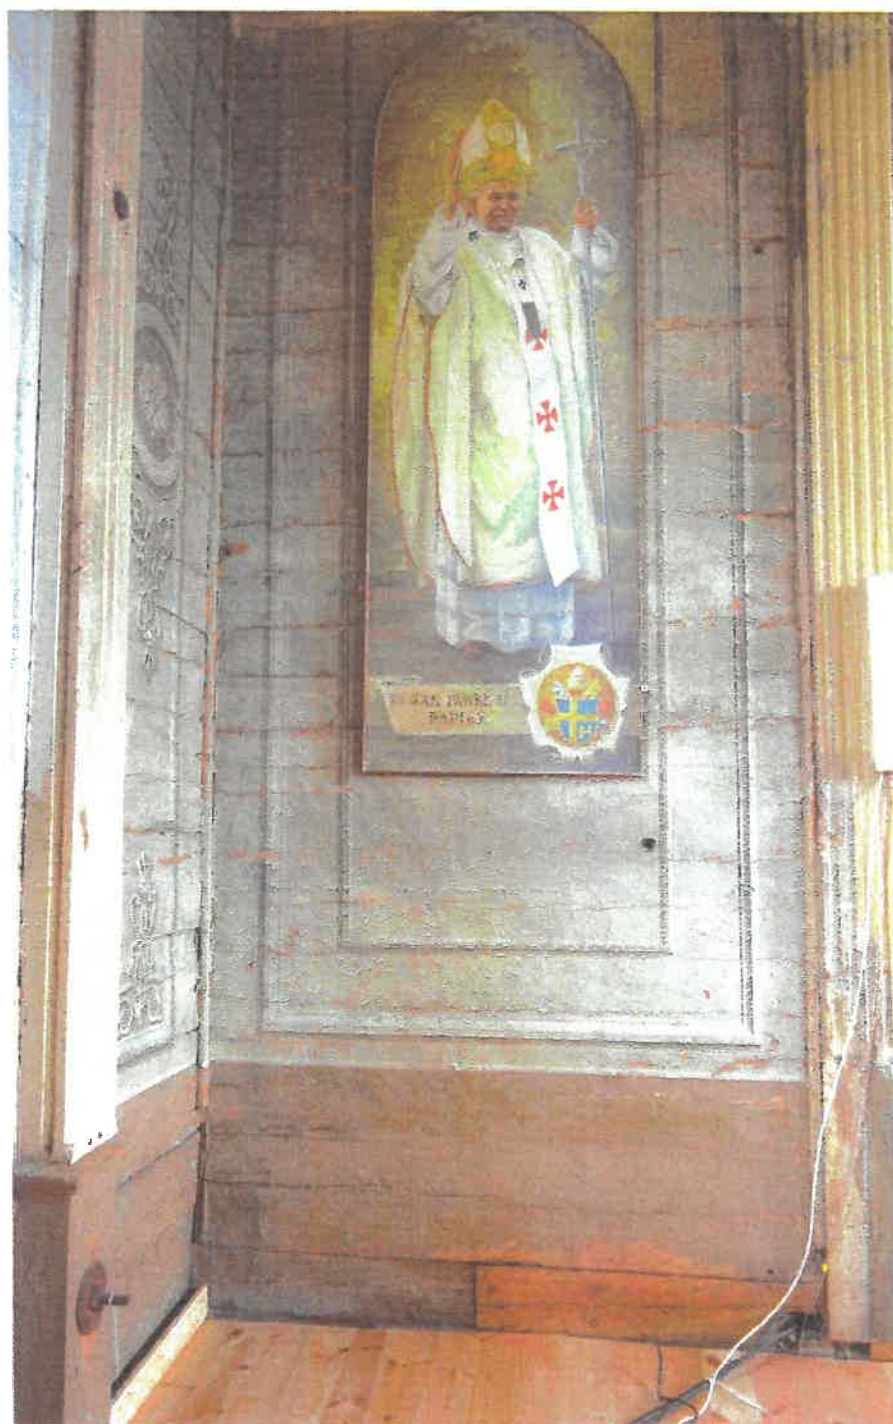
Fot. 47. Ściana wschodnia nawy bocznej północnej po demontażu ołtarza bocznego. Obraz zawieszony tymczasowo. Widoczna nieprzemalowana najstarsza barokowa polichromia w stonowanych kolorach ziemi. Miejsce usytuowania *Odkrywki nr 2* na powierzchni ograniczonej malowanym obramieniem, *Odkrywki nr 3* na malowanym cokole oraz *Odkrywki nr 4* na pilastrze. Widoczne zniszczenia i naprawy. Na pilastrach częściowe przemalowania, ślady po usuniętych kaboszonach na cokołach, oraz po lewej stronie kotwienie ściany północnej za pomocą ściągu.

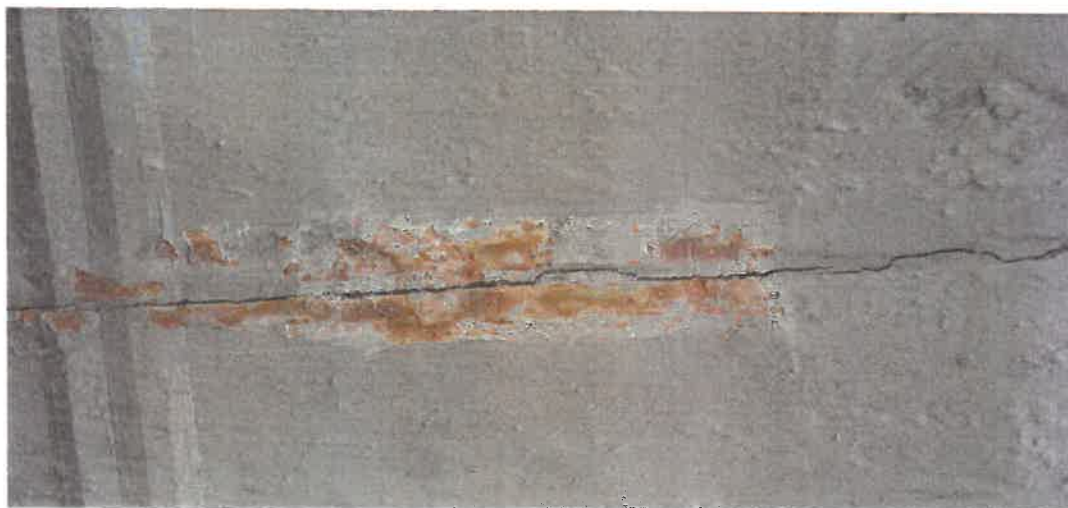
Fot. 48. Nawa. Ściana wschodnia. W *Odkrywce nr 2* na drewnie zaobserwowano ugrowobrazową warstewkę, żółtawy grunt lub kit, ostatnia to szaroniebieska malatura ściemniała na powierzchni.

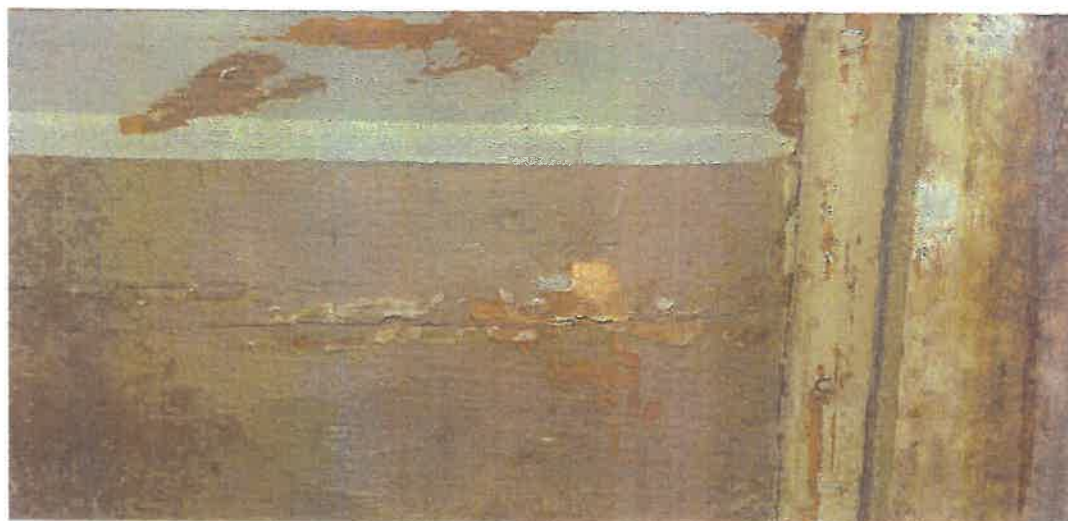
Fot. 49. Nawa. Ściana wschodnia. *Odkrywka nr 3 na cokole*. Widoczna ugrowobrazowa warstewka na drewnie, na niej szaroniebieska malatura z ugrowooliwkowobrazową warstwą końcową.

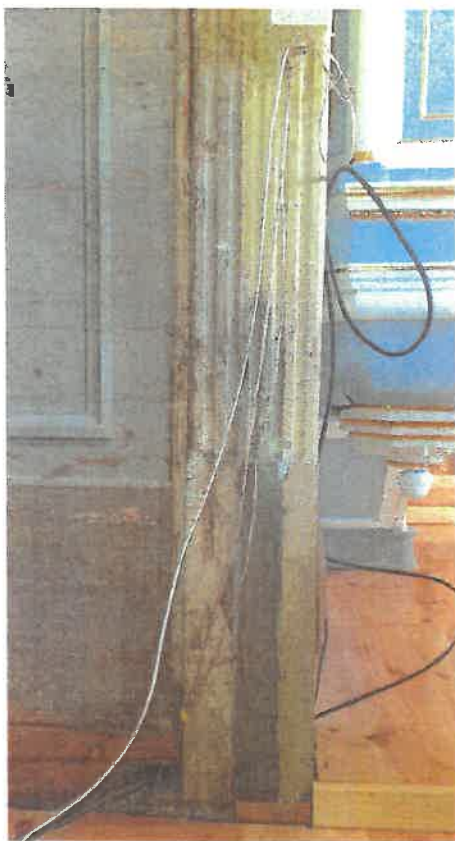
Fot. 51. Nawa. Ściana wschodnia. Pilaster przy ambonie. *Odkrywka nr 4* na cokole w części bez przemalowań. Na drewnie występuje rdzawobrazowa powłoka, na niej szarawoniebieska i kremowa.

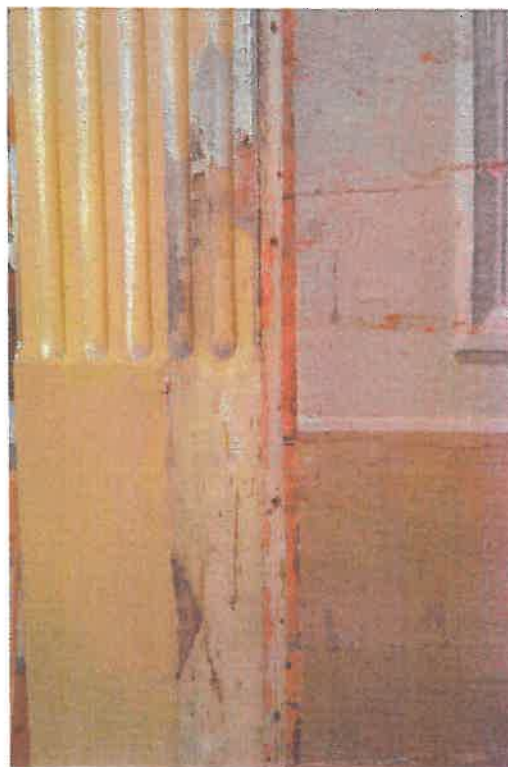
Fot. 52. Nawa. Ściana wschodnia. Pilaster na narożu nawy południowej i prezbiterium. W *Odkrywce nr 20* na części nieprzemalowanej na drewnie leży rdzawobrazowa powłoka, na niej szarawoniebieska i kremowa ostatnia.

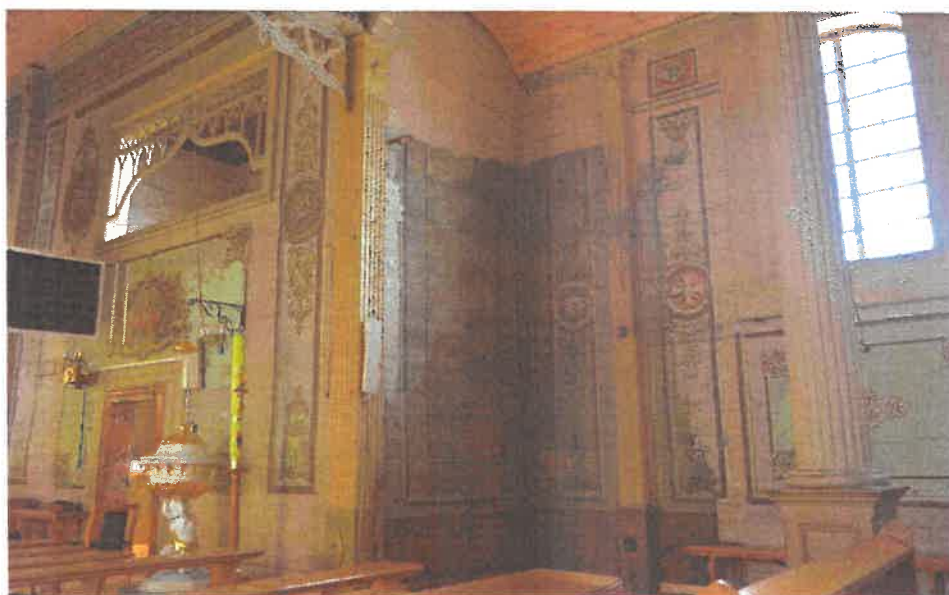
Fot. 53. Widok na prezbiterium i naroże nawy południowej po zdemontowaniu ołtarza bocznego. Zachowało się oryginalne opracowanie malarskie świątyni

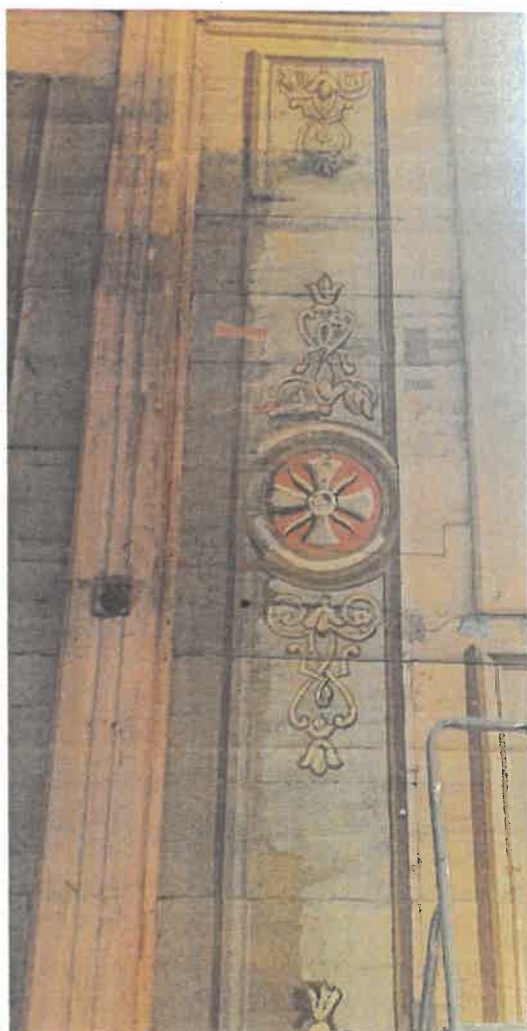
Fot. 55. Nawa boczna. Ściana południowa. Po lewej widoczna najstarsza polichromia, po prawej wtórne przemalowania.

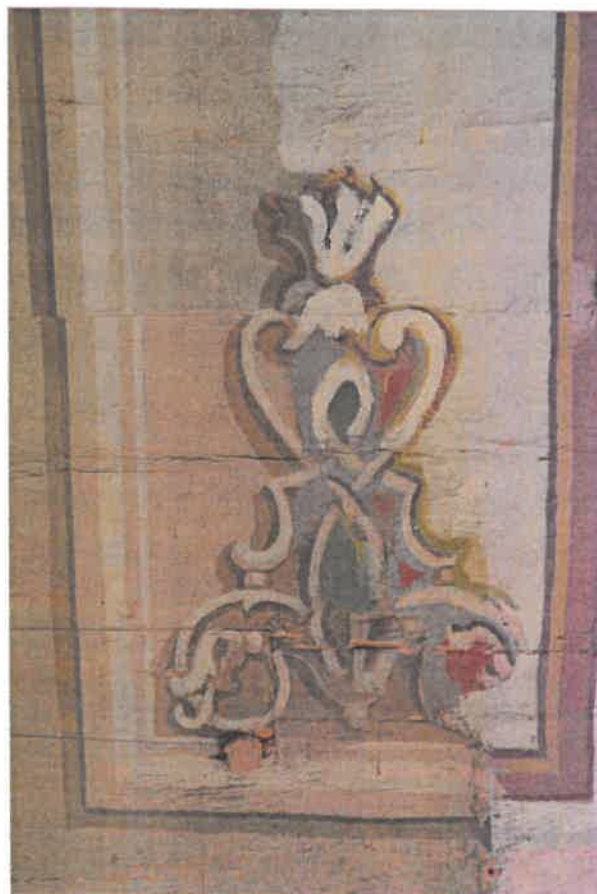
Fot. 56. Fragment oryginalnej polichromii z próbami kolorystycznymi związanymi z nową aranżacją ścian.
