PRACOWNIA ARCHEOLOGII I KONSERWACJI ZABYTKÓW
MAŁGORZATA BIREZOWSKA

DOKUMENTACJA BADAŃ KONSERWATORSKICH
POLICHROMII ŚCIENNYCH
KOŚCIOŁA PARAFIALNEGO PW. ŚW. STANISŁAWA B.M. W LEKOWIE

- Rodzaj obiektu: polichromie ścienne wewnętrzne
- Miejsce: drewniany kościół parafialny św. Stanisława B.M. w Lekowie
- Czas powstania: ok. 1773 r. z późniejszymi malaturami
- Materiał i technika wykonania: malarstwo ścienne w technice temperowej
- Styl: barokowy z późniejszymi zmianami
- Autor: nieznany
- Właściciel: Rzymskokatolicka Parafia pw. św. Stanisława Biskupa B.M. w Lekowie

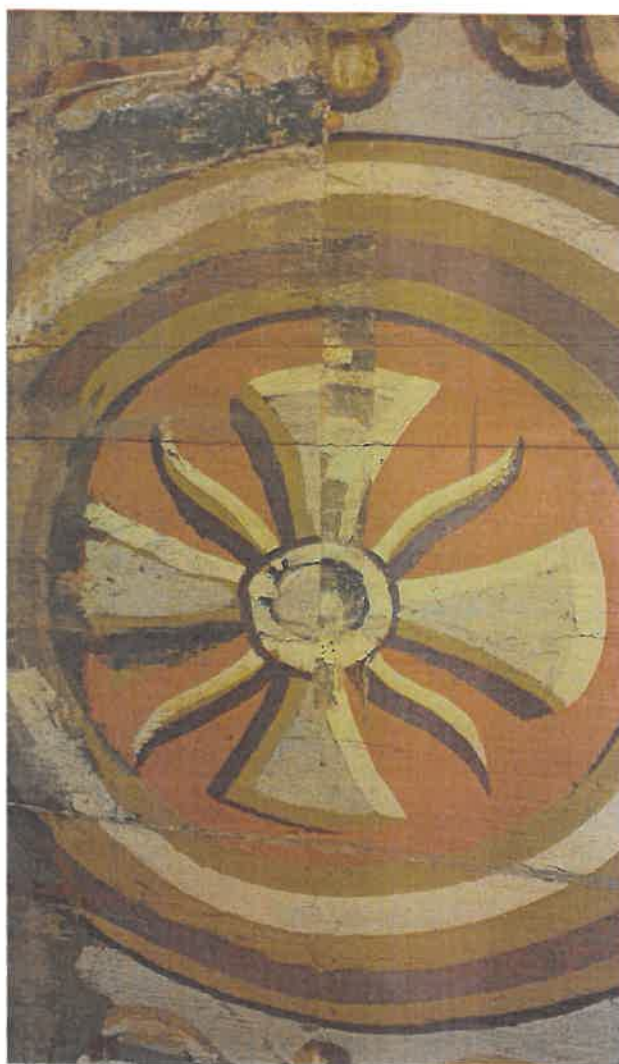
Fot. 58. Nawa ściana południowa. W *Odkrywcę nr 23* odsłonięto pośrodku najstarszą barokową polichromię, wyżej kolejną. Zauważalne są różnice w kompozycji i kolorystyce.

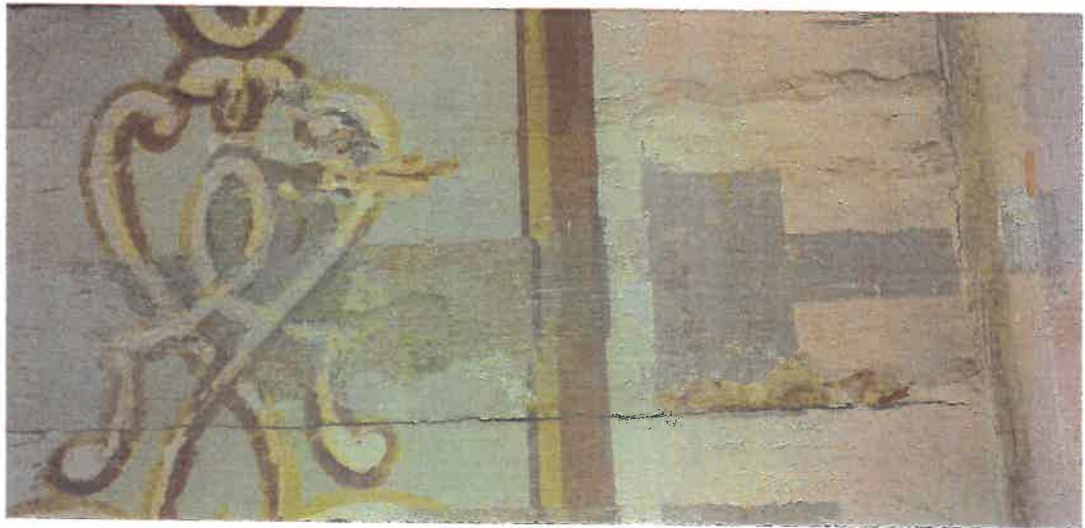
Fot. 60. Nawa boczna. Ściana południowa. W *Odkrywce nr 22* odsłonięto starszą malaturę z 2 poł. XIX w. Widoczna jest inna kolorystyka niż obecnie oraz przesunięcia form w kompozycji.

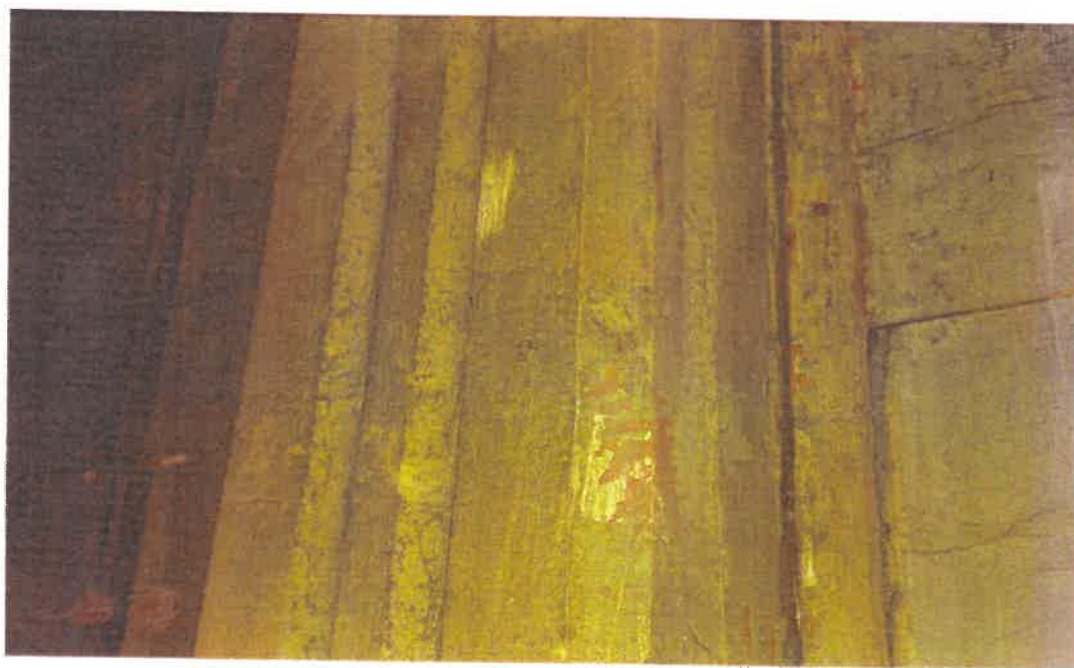
Fot. 63. Nawa boczna. Pilaster w części bez przemałowań. W *Odkrywce nr 19* na drewnie leży rdzawobrazowa warstewka, na niej szarawoniebieskawa podkładowa pod kremową warstwę z zabrudzeniami na powierzchni.

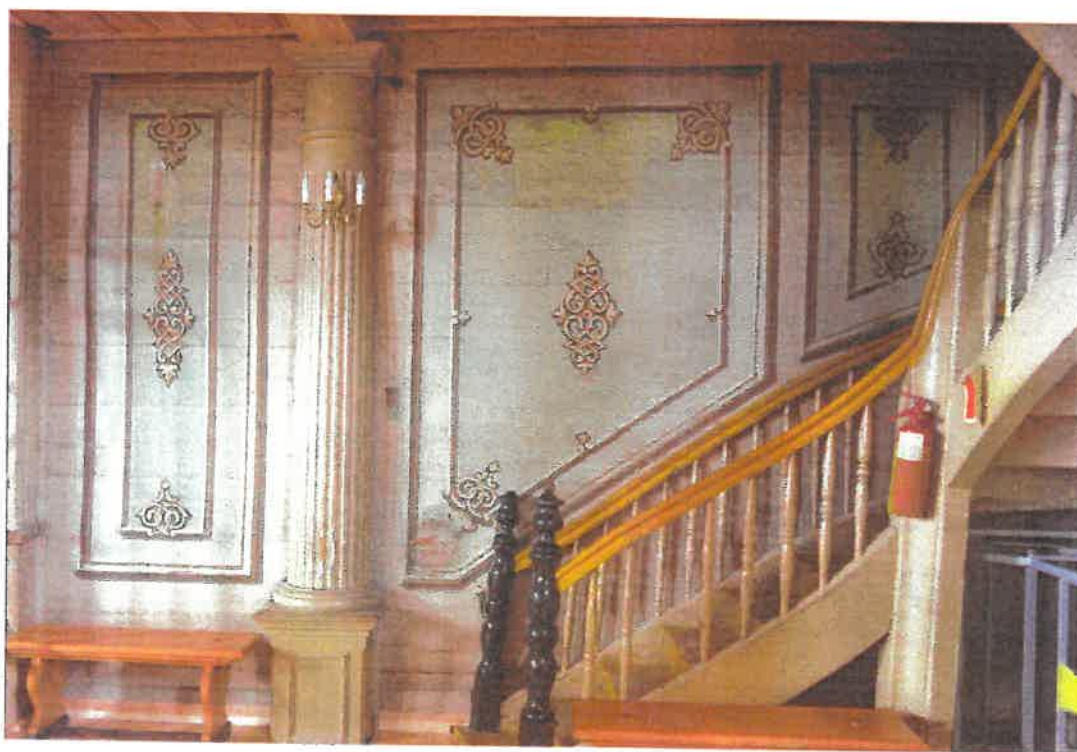
Fot. 64. Ściana zachodnia nawy pod chórem muzycznym, w części północnej. Miejsce usytuowania *Odkrywek* nr 34-39.

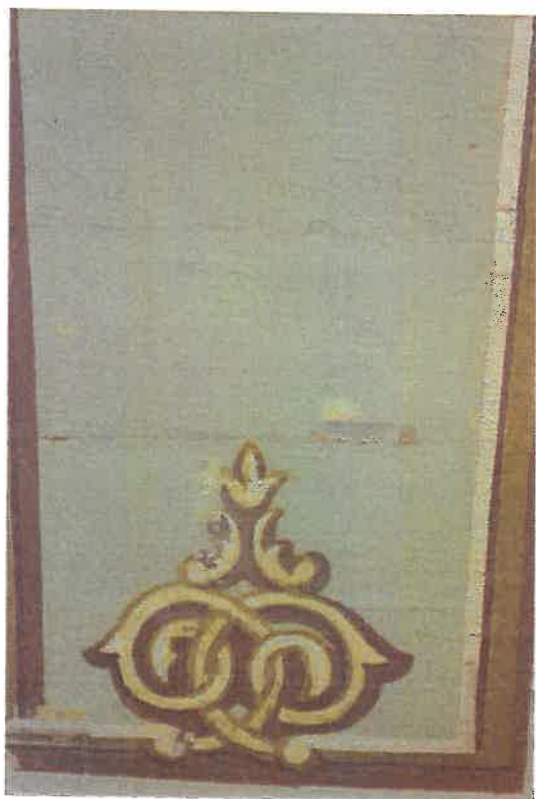
Fot. 66. Ściana zachodnia. Odkrywka nr 35 na ornamencie. Widoczna starsza XIX w. malatura.

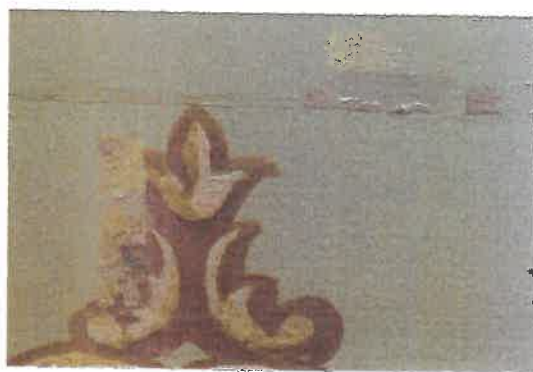
Fot. 67. Odkrywka nr 35. W zbliżeniu zauważalne jest przesunięcie formy i odmienna kolorystyką od obecnej polichromii.

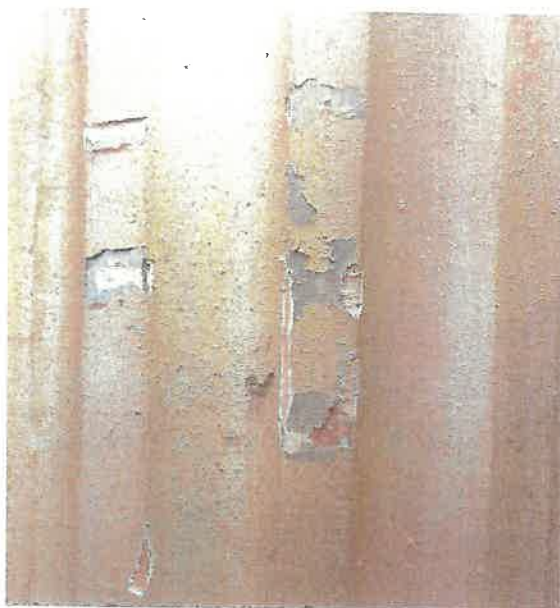
Fot. 68. Ściana zachodnia. Odkrywka nr 36 na półkolumnie z ok.1870 r., która pierwotnie była barwy białawej.

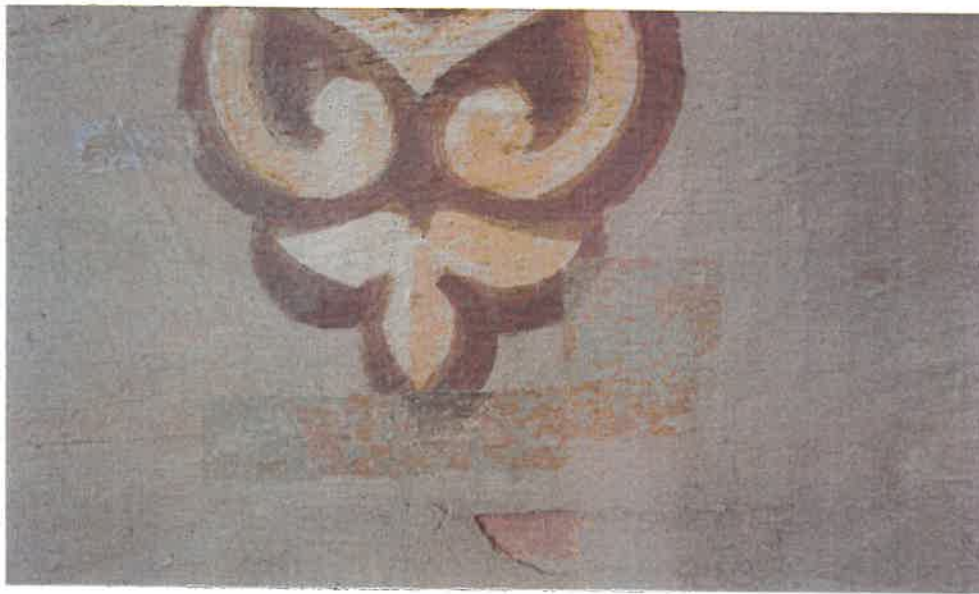
Fot. 69. Ściana zachodnia nawy. W *Odkrywce nr 37* na ornamencie widoczna jest starsza XIX w. malatura. Natrafiono na warstwy w kolorze różowym, intensywnie zielonym.

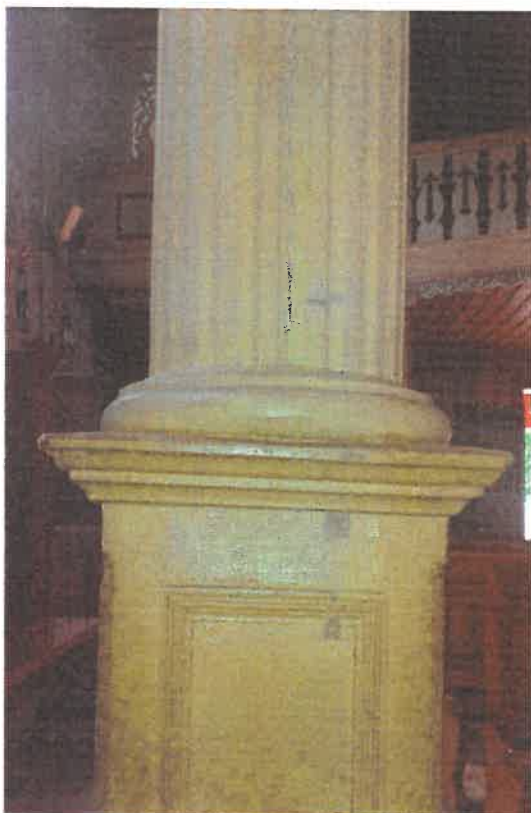
Fot. 72. Nawa główna. Kolumna z lat 1870-1871. Miejsce usytuowania *Odkrywki nr 25* na cokole i *Odkrywki nr 26* na trzonie.

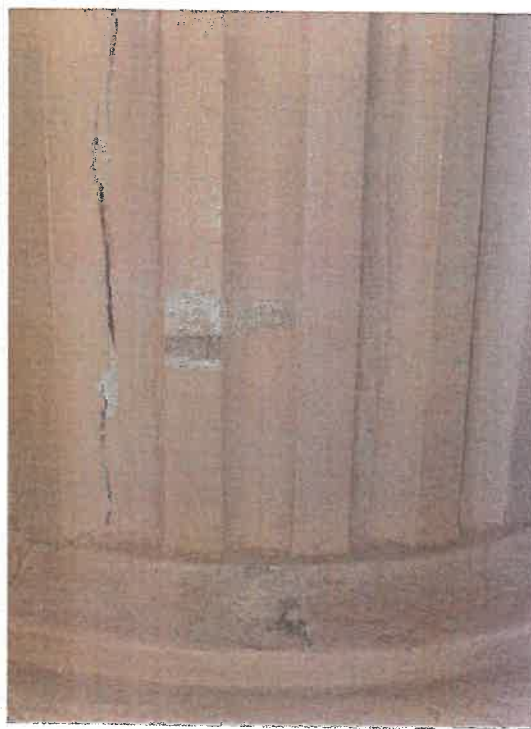
Fot. 73. *Odkrywka nr 26* na kolumnie. Najstarsze opracowanie kolorystyczne było białawe, na nim beżowe, szarobeżowe i obecne beżowe.

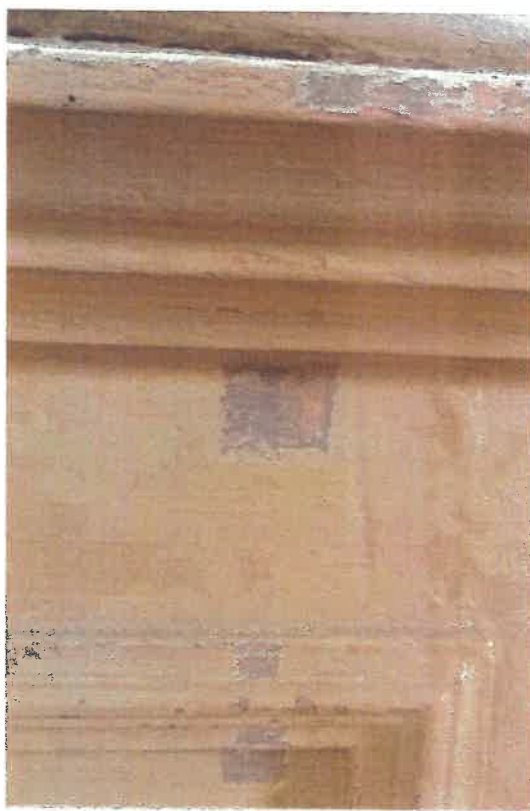
Fot. 75. Cokół kolumny. W Odkrywce nr 25 zaobserwowano na drewnie przesyconym szarawougrową warstewką miejscowo beżowobiaławą warstewkę, na niej szarobeżową, kolejną beżową, brązową, szaroliwkową i beżową.

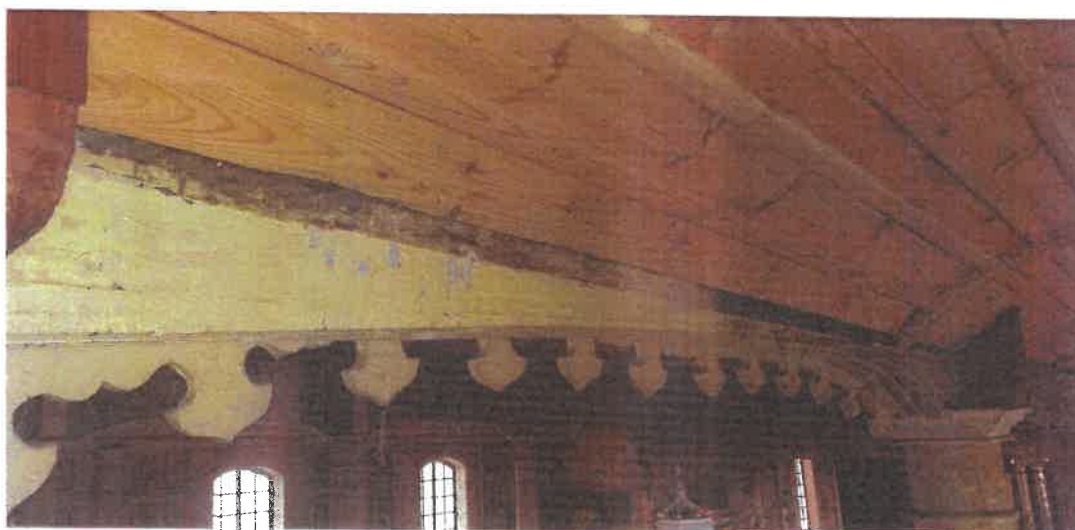
Fot. 76. Ścianka łącząca kolumny nawy. Widok od strony południowej loży. Widoczne starsze nawarstwienia odsłonięte przy renowacji stropu. Ścianka datowana jest na lata 1870-1871.

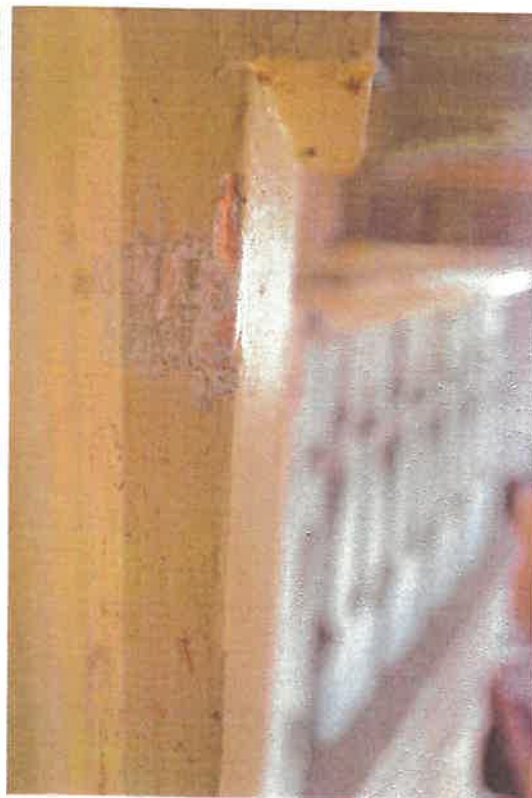
Fot. 78. Konsola ścianki spinającej kolumny oparta na chórze muzycznym. *Odkrywka nr 28*. Pierwotne opracowanie było w kolorze szarawym lub kremowym należącym do następnej powłoki. Kolejne warstwy są barwy szarej, szarooliwkowej, szarobezowej, beżowej.

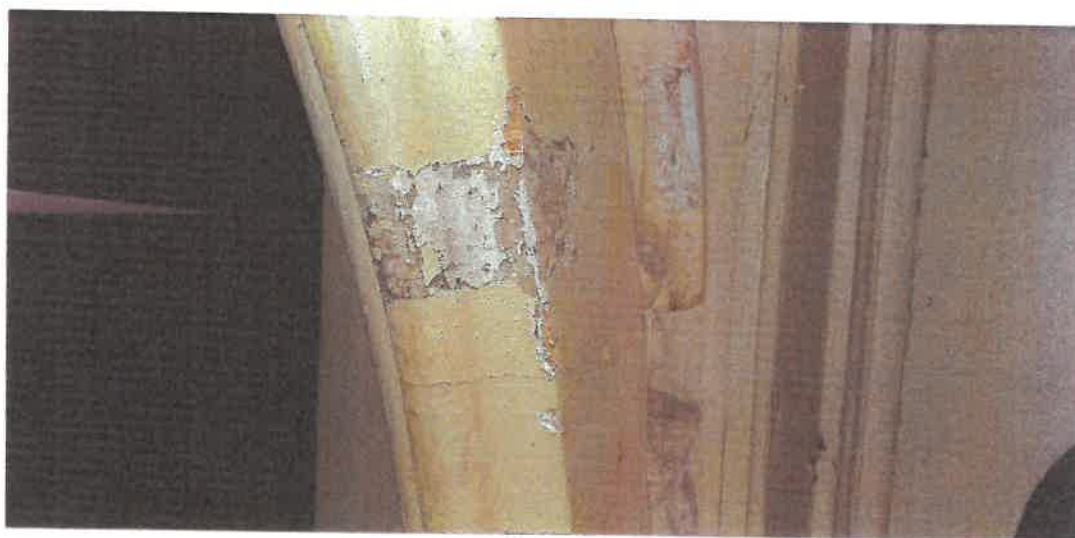
Fot. 79. Południowa loża na chórze muzycznym. *Odkrywka nr 27* na ażurowym detalu. Awers. Na drewnie zaobserwowano następujące nawarstwienia: białe pierwotne, szare, brązowe, ugrowobezowe, beżowe.

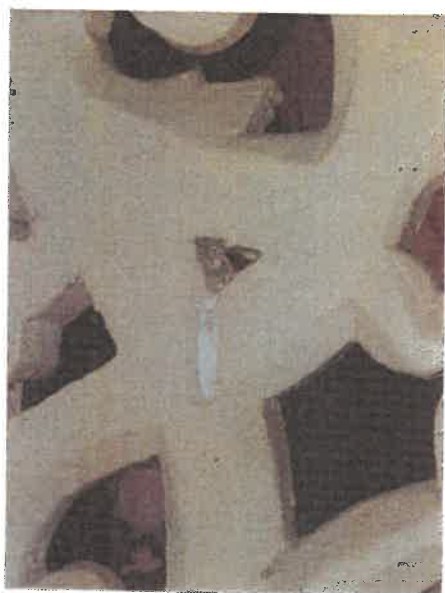
Fot. 80. Detal ażurowy łoży południowej. Rewers. W *Odkrywce nr 29* na drewnie wystąpiły kolejno warstwy: biała, szara, biała, szara, ugrowo-beżowa, biała.

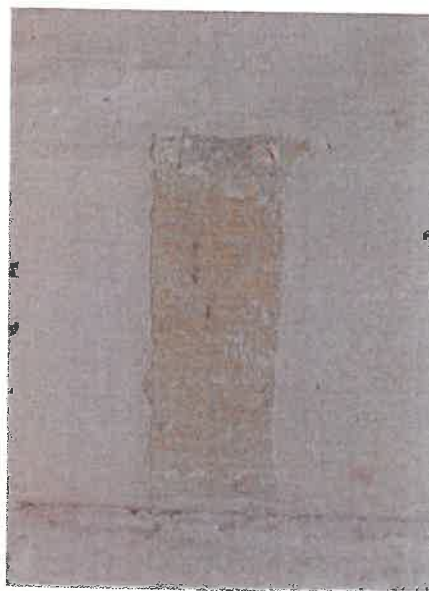
Fot. 81. Wnętrze łoży południowej na chórze muzycznym. *Odkrywką nr 30* na ścianie północnej. Na drewnie leży szarawa malatura i kolejno szara, szara, szarooliwkowa, beżowa.

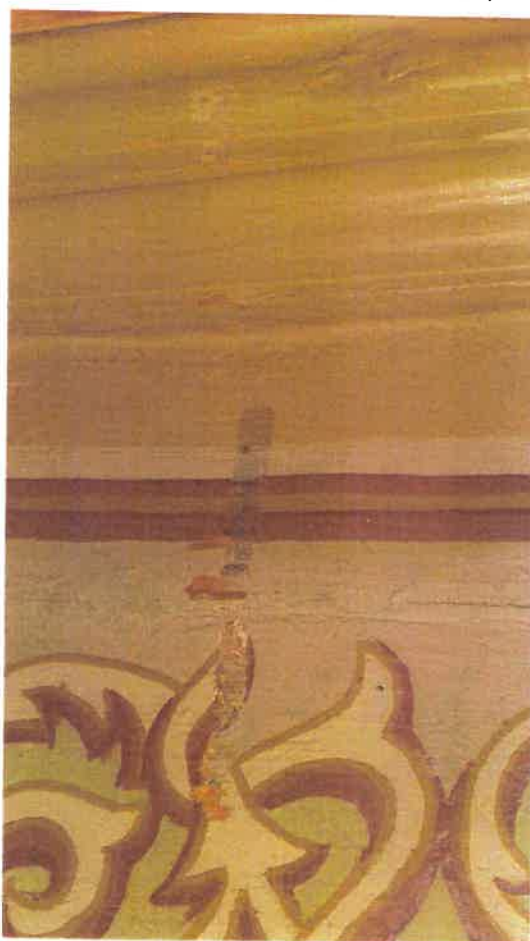
Fot. 82. Centralna część chóru muzycznego. Ściana północna. *Odkrywką nr 33* na gzymsie i *Odkrywką nr 32* na malowanym ornamentcie. Starsza i młodsza polichromia są zróżnicowane kolorystycznie i kompozycyjnie.

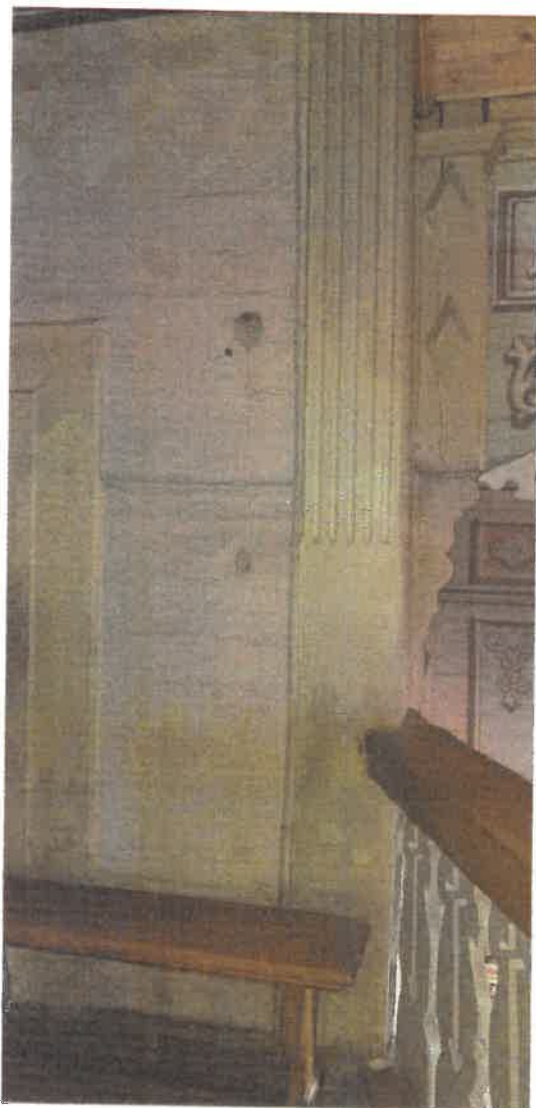
Fot. 84. Empora organowa. Narożny pilaster na ścianie północnej i miejsce usytuowania *Odkrywki* nr 31.

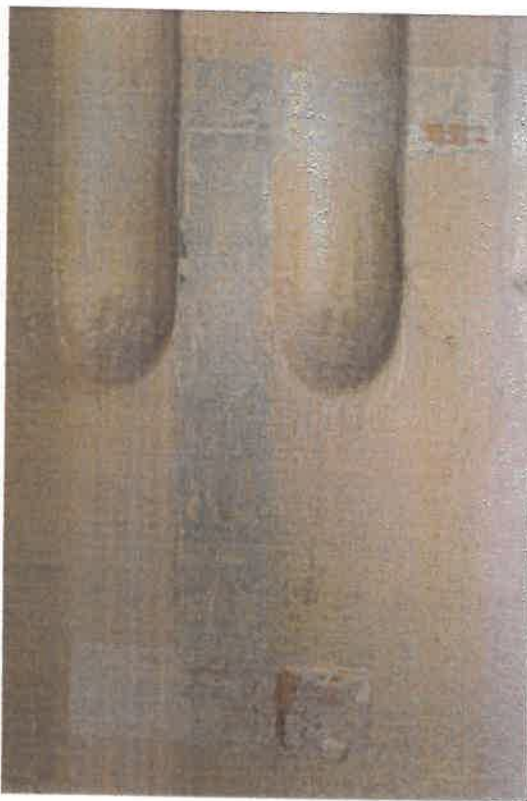
Fot. 85. Pilaster. W *Odkrywce* nr 31 na drewnie wystąpiły kolejno: szarobiaława, kremowa, szara, szara, beżowa.
