## PROGRAM FUNKCJONALNO - UŻYTKOWY

„Konservacja dekoracji tynkowych z inskrypcjami Zamku Krzyżtopór w Ujeździe”.

Ujazd 73, 27-570 Iwaniska  
dz. nr id.: 260602\_2.0023.470

Inwestor: Instytucja Kultury Zamek Krzyżtopór w Ujeździe  
Ujazd 73, 27-570 Iwaniska

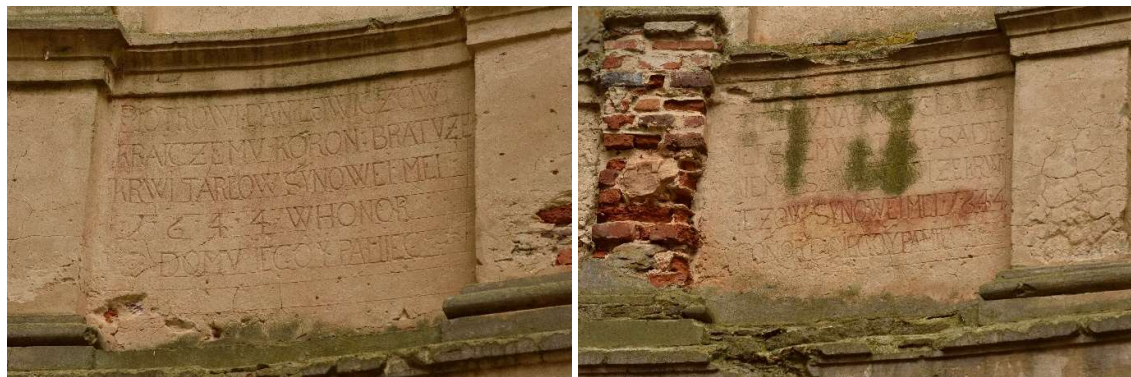
Kompleksowe prace konserwatorskie z lat 1976-81 oraz 2007 utrzymały charakter obiektu w formie „trwałej ruiny”, zabezpieczając odkryte wątki kamienne i ceglane oraz pozostałości tynków. Od czasu zakończenia prac nastąpiły pewne zmiany, które wymagają obecnie odpowiedniej interwencji. Niektóre uszkodzenia gzymsów i parapetów powstałe w międzyczasie prowadzą do przerwania bariery chroniącej niższe partie elewacji przed penetracją wody opadowej. Należy rozważyć rekonstrukcję wybranych fragmentów w celu zatrzymania postępowania erozji elementów architektonicznych leżących poniżej. Problem ten dotyczy szczególnie brakujących i/lub uszkodzonych:

- parapetów wnek okiennych II i III kondygnacji;
- parapetu nad arkadą w osi nr 2, 3, 4;
- gzymsów i parapetów nad arkadą w osi nr 5, 6, 7, 8 i 9;
- gzymsów nad inskrypcjami I kondygnacji pomiędzy osią 1 i 2, 2 i 3, 3 i 4, 4 i 5, 7 i 8.

*Fot. 3 i 4 Porównanie stanu zachowania płyty z inskrypcjami z zachowaną ciągłością gzymsu oraz uszkodzonego. Wyraźnie zauważyć można negatywny wpływ działania wody opadowej skutkujący kumulacją wilgoci i wzrostem biologicznym na płycinie*

Szczególnie istotne jest zahamowanie deterioracji tynków pokrytych inskrypcjami. Z uwagi na ich wyjątkowy charakter historyczny należy podjąć działania służące zahamowaniu procesów degradacji i zachowaniu czytelności napisów.

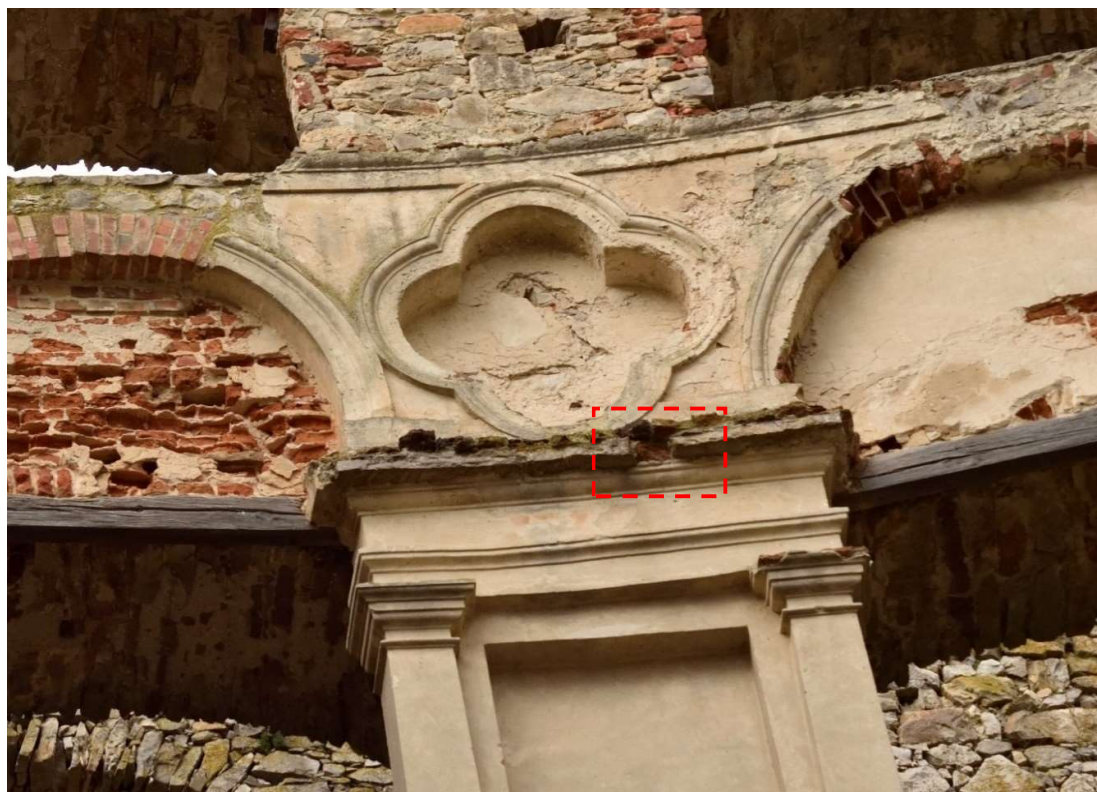
Podobna problematyka dotyczy gzymsów znajdujących się poniżej detali architektonicznych w kształcie rozet, które są miejscowo uszkodzone i nie spełniają w całości swojej funkcji bariery dla wody opadowej. Wymagają przeprowadzenia dokładnej analizy stanu zachowania po ustawieniu rusztowań i ewentualnej naprawy osłabionych elementów, a także wprowadzenia dodatkowych wzmocnień.

*Fot. 5 Przykład przerwania ciągłości gzymsu pod czworolistną rozetą zlokalizowanego pomiędzy 5 i 6 osią elewacji wewnętrznej*

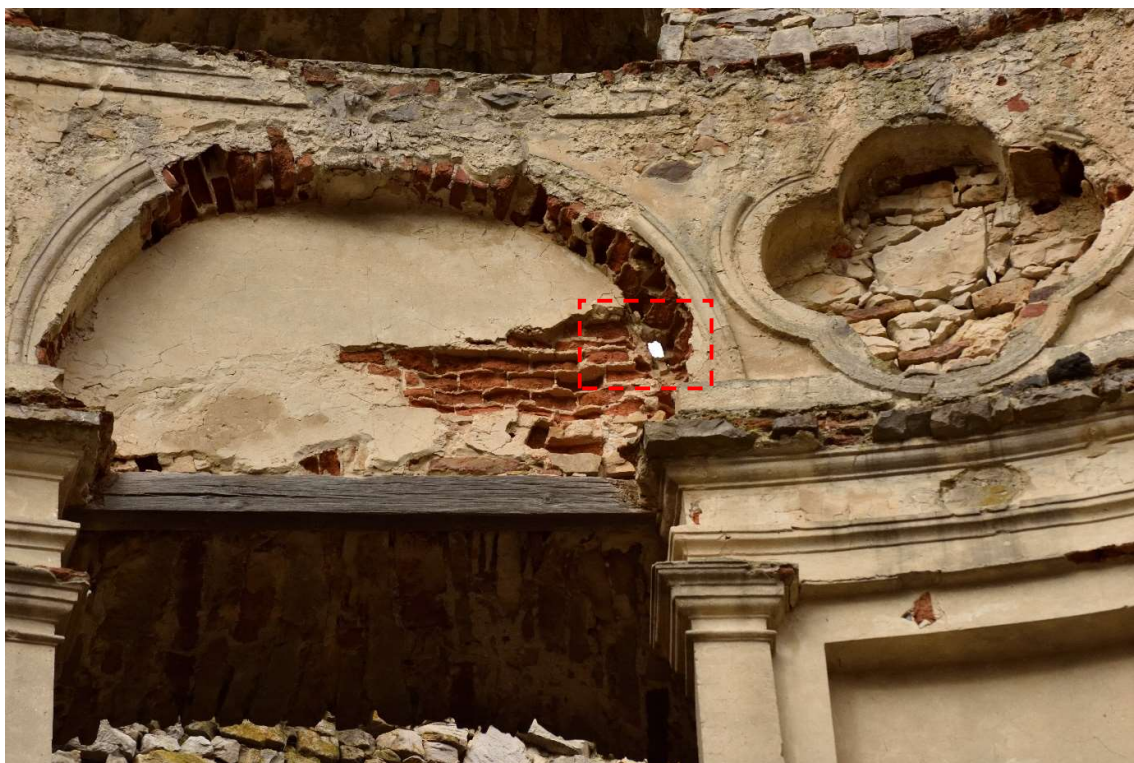
Zaobserwowano również obecność ubytków w grubości wątku ceglanego, co potencjalnie wpływa na osłabienie konstrukcji i stanowi dodatkową drogę dla wnikania wody opadowej. Ubytki takie występują między innymi w blendzie obwiedzionej łukiem koszowym nad otworem okiennym w 4 i 6 osi w kondygnacji III (Fot. 5,6). Stosując analogiczne metody do działań podjętych w trakcie poprzednich prac konserwatorskich należy rozważyć wymianę rozległe uszkodzonych cegieł na nowe, zamiast wprowadzać uzupełnienia w postaci kitów, które z czasem, na skutek deterioracji historycznego podłoża, mogą wykazywać tendencję do utraty adhezji i grozić ponownym odpadnięciem. Na podstawie zgromadzonych doświadczeń można potwierdzić, że jedyną skuteczną metodą jest wymiana całych cegieł o odpowiednio dopasowanych parametrach do otoczenia. W przypadku zamku Krzyżtopór z uwagi na wymóg nie zmieniania pierwotnego charakteru ruin nie jest możliwe reprofilowanie wszystkich ubytków. Z tego powodu tylko względy konstrukcyjne uzasadniają wprowadzenie ograniczonych rekonstrukcji strukturalnych. W przypadku stwierdzenia osłabienia wyłukanego materiału należy go wzmocnić preparatami krzemoorganicznymi.

*Fot. 6 Przykład ubytku „na wylot” zlokalizowanego w blendzie nad otworem okiennym III kondygnacji w osi nr 6*

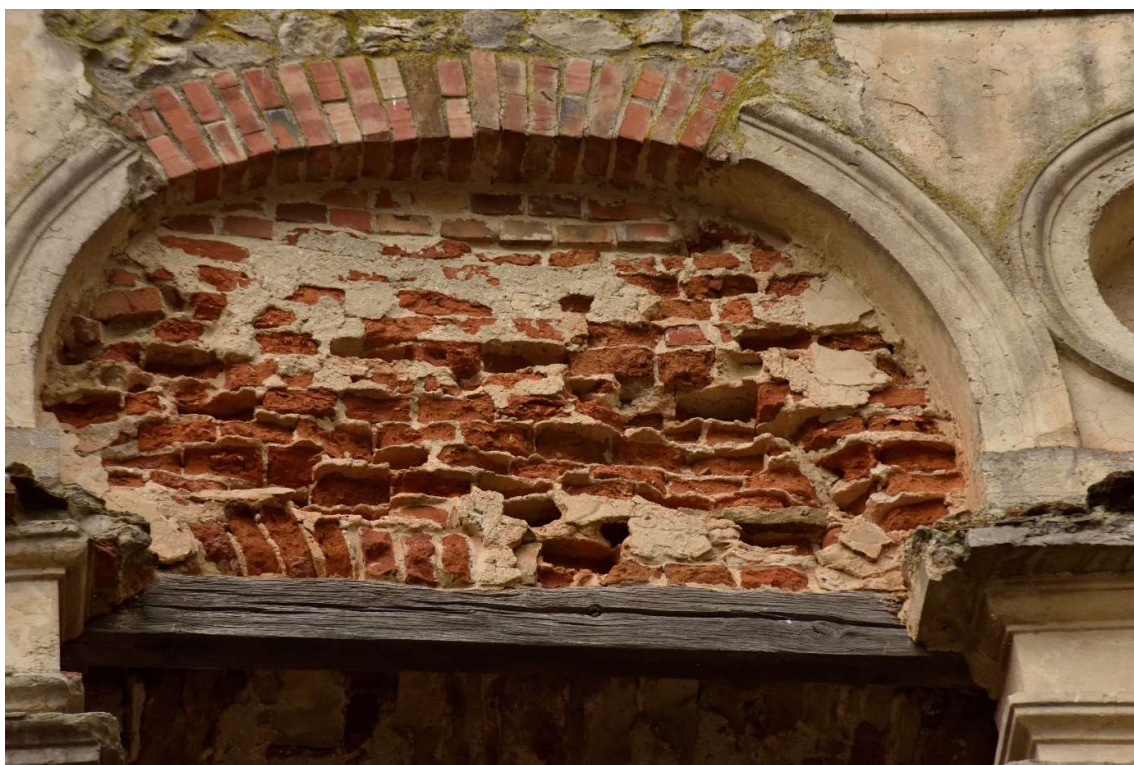
W obrębie muru kamiennego i ceglanego zaobserwowano uszkodzenia i ubytki zarówno materiałów budulcowych jak i spoinowań, stanowiące potencjale zagrożenie dla wnikania wody opadowej i kumulacji wilgoci. Problem ten dotyczy szczególnie zniszczonych w dużym stopniu cegieł, tworzącymi znaczące ubytki sięgające w głąb wątku. Występują one głównie w obrębie:

*Fot. 7 Przykład głębokich uszkodzeń wstępu ceglanego we wnęce szczytowej III kondygnacji*

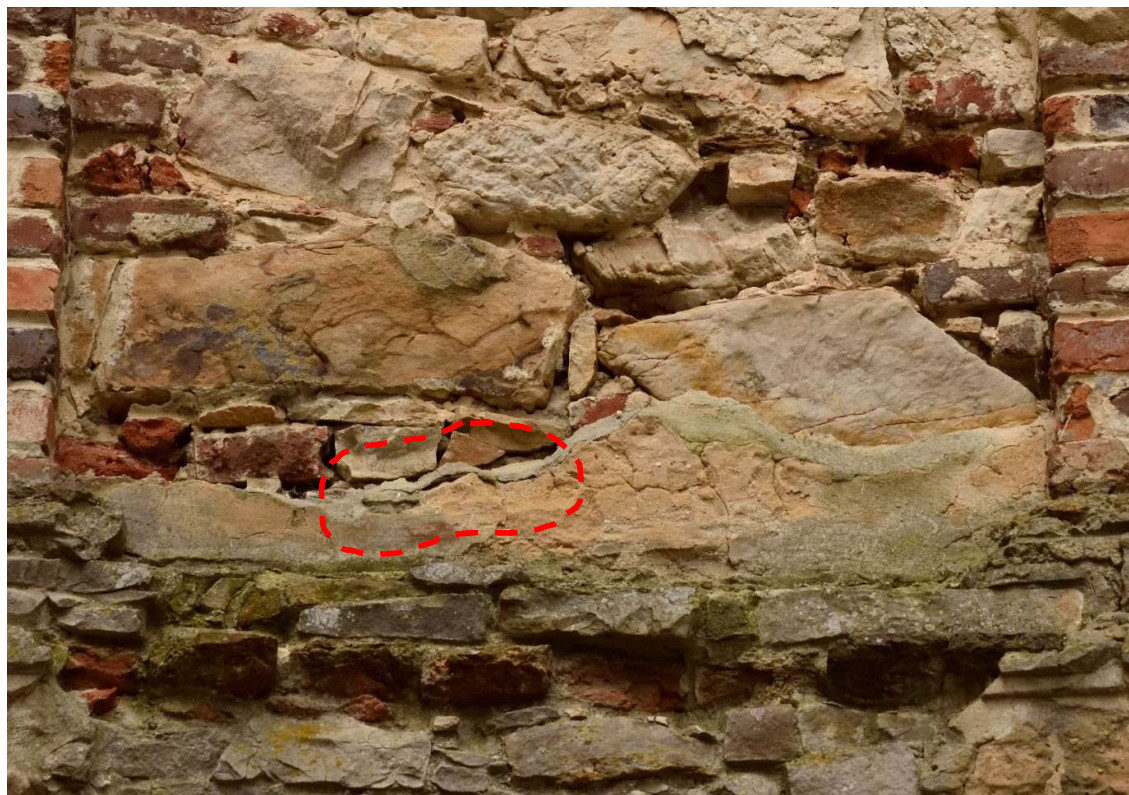
Na skutek erozji wątku kamiennego i ceglanego część wzmocnień i zabezpieczeń zastosowanych w ubiegłych renowacjach uległy osłabieniu lub uszkodzeniu. Powstały odspojenia i szczeliny umożliwiające infiltrację wody i zatrzymywanie wilgoci. Czytelne są zwłaszcza miejsca przenikania wody opadowej w niższe partie dekoracji.

*Fot.8 Przykład odspojień i uszkodzeń opasek tynkowych, wykonanych w trakcie poprzednich prac konserwatorskich, na skutek działania czasu i czynników atmosferycznych*

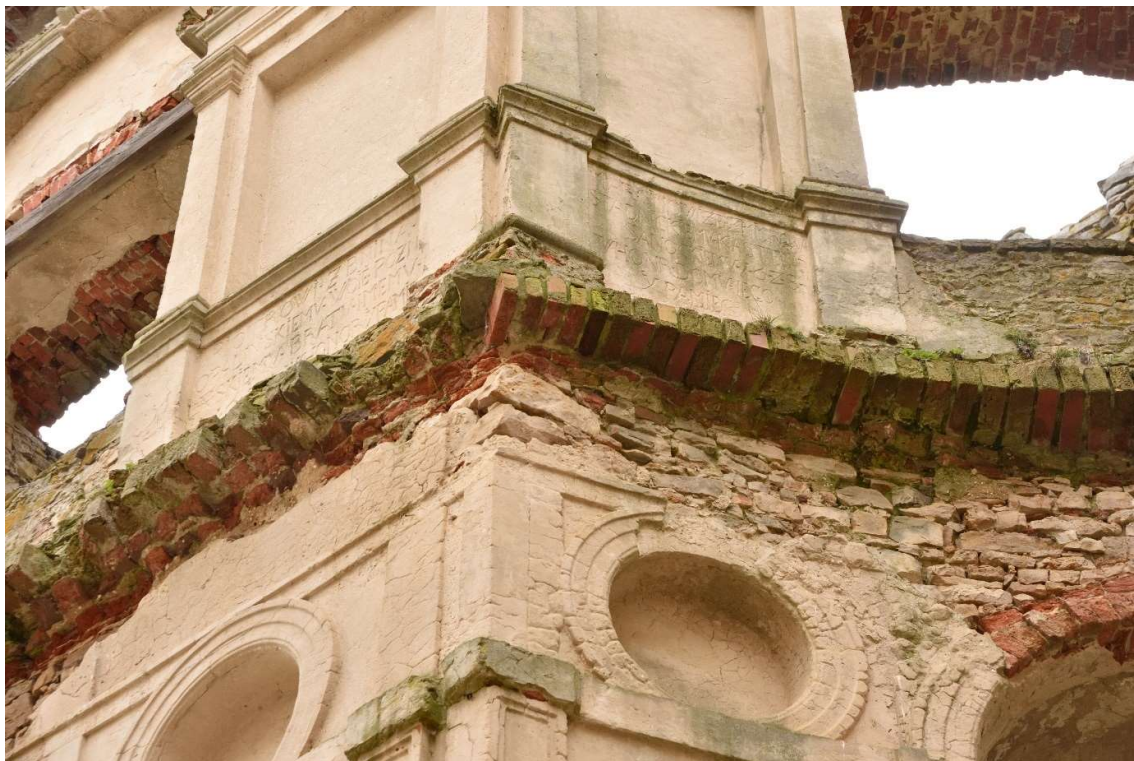
W okolicy narożnika pld./zach. elewacji (osi nr 1) widoczny jest uszkodzony narożnik gzymsu ceglanego ( Fot.7). Stanowi to potencjalne zagrożenie dla wzmożonej erozji tynków i samego muru ułożonych poniżej na skutek infiltracji i zalegania wody opadowej, prowadząc ponadto do wzrostu biologicznego i powstawania wybarwień i utrwalania zabrudzeń powierzchniowych. Zauważalne jest pozytywne działanie zrekonstruowanych w drugiej połowie XX wieku ceglanych konstrukcji gzymsu kordonowego. Wyraźnie gorszą sytuację obserwuje się w miejscach ubytków cegieł gdzie następuje brak ciągłości funkcji ochronnej woda gzymsu. W takich miejscach padowa może swobodnie spływać po ścianach powodując mechaniczne wypłukiwanie tynków ( Fot.10). Zjawisko takie obserwujemy zwłaszcza w okolicy pld./wsch. narożnika elewacji.

*Fot. 9 Uszkodzony narożnik gzymsu ceglanego przy osi nr 1 elewacji wewnętrznej*

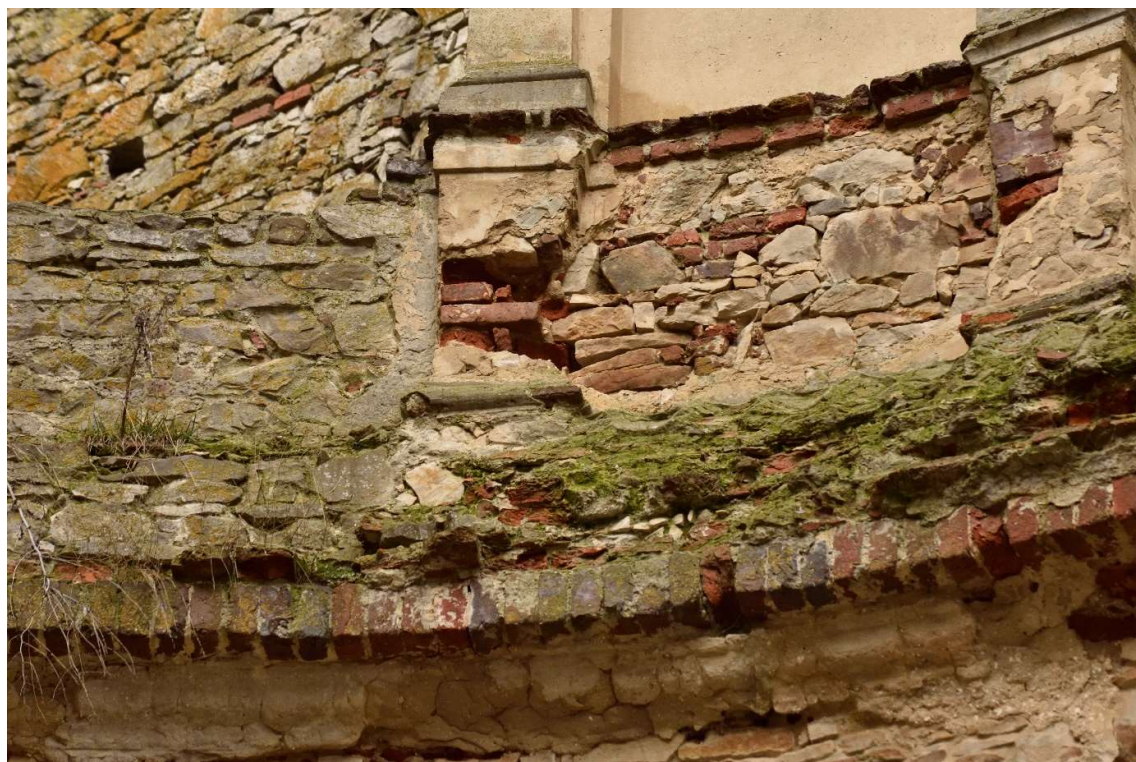
Gzyms kordonywy (o konstrukcji ceglanej), usytuowany między II i III kondygnacją, porasta w dużej mierze drobna roślinność. Rozrost traw, samosiejek drzew oraz mchów i porostów wpłynął na

korozję dachówek ułożonych na gzymsie i stanowiących pierwotnie formę zadaszenia oraz zabezpieczenia przed bezpośrednim działaniem wody opadowej na partie muru znajdujące się poniżej. W obecnym stanie konstrukcja utraciła częściowo swoją funkcję.

*Fot. 12 Przykład roślinności porastającej gzyms kordonowy od strony dziedzińca eliptycznego pomiędzy drugą a trzecią kondygnacją*

Drobna roślinność (trawy, mchy, siewki bylin i drzew), porastającej gzymsy i szczyty murów zostaną mechanicznie usunięte. System korzeniowy niemożliwy do usunięcia poddany zabiegom powstrzymującym wzrost.

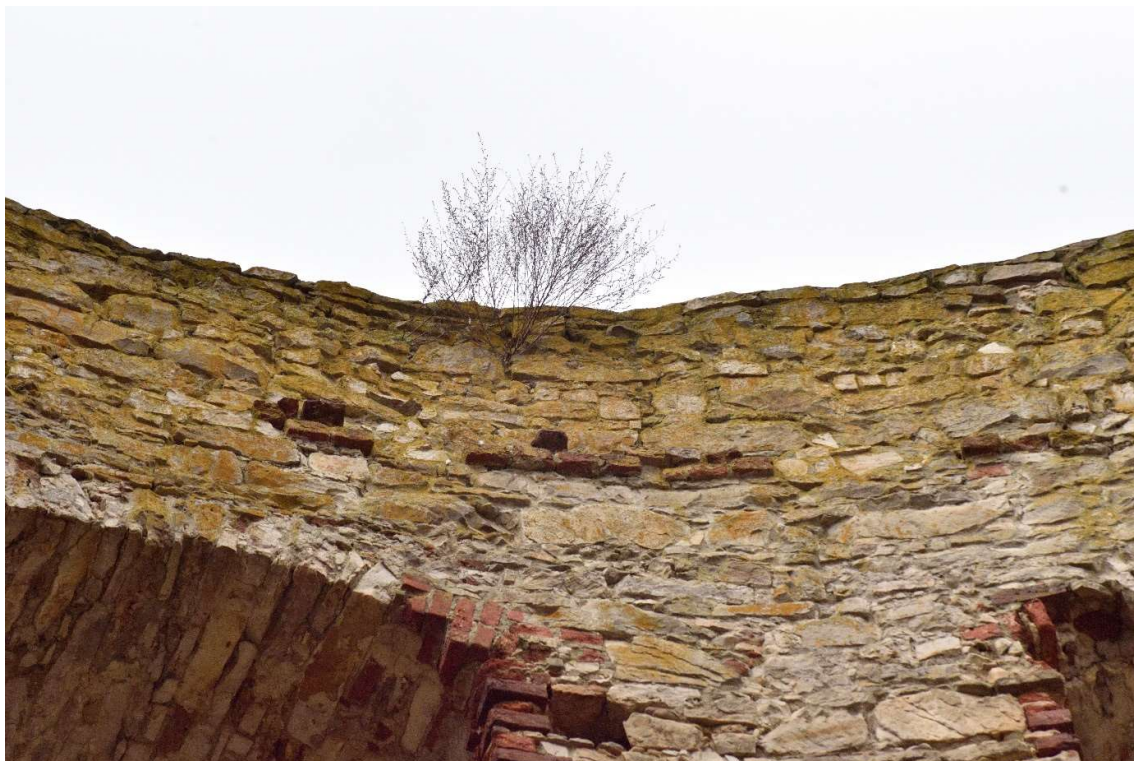
Również trzecia, szczytowa kondygnacja obok samosiejek drzew nosi liczne ślady obecności traw, glonów i porostów. Występują one zarówno na koronie muru jak i wyrastają z przestrzeni spoinowania. Szczególnie niszczące działanie wykazują organizmy z penetrującymi systemami korzeniowymi, które należy bezzwłocznie usunąć.

*Fot. 13 Przykład roślinności porastającej koronę muru od strony dziedzińca eliptycznego*

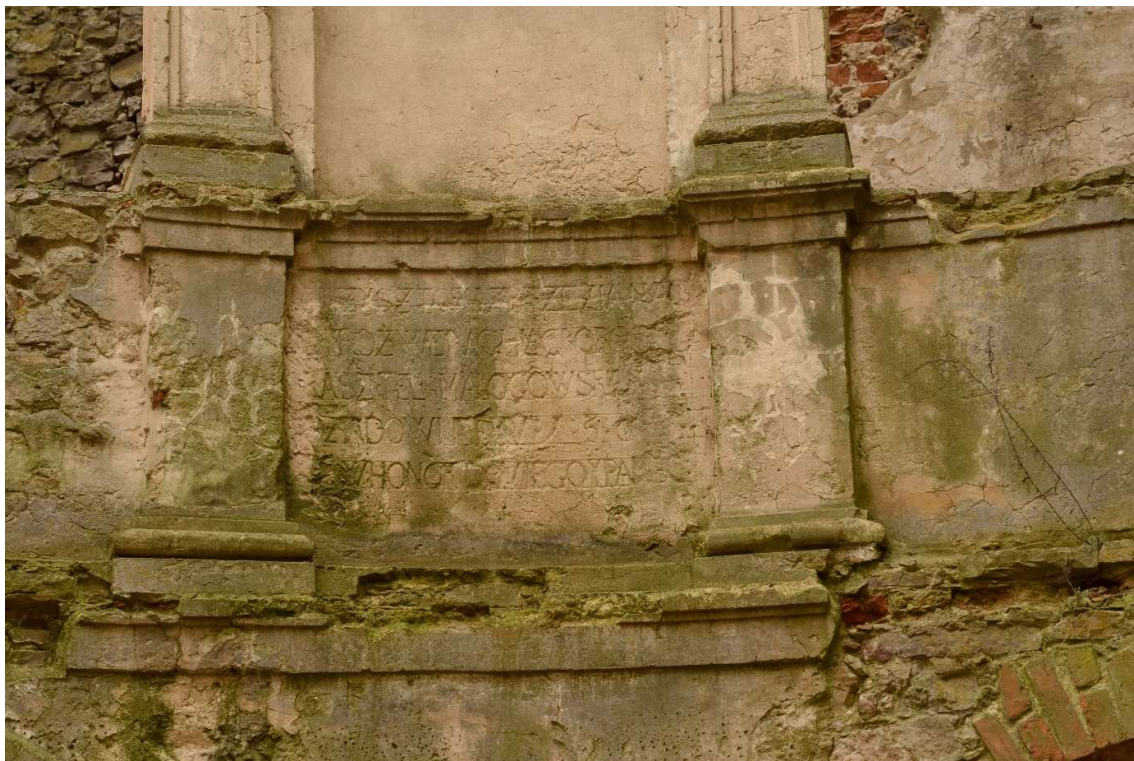
Tak rozległe zazielenienia wpływają na obniżenie ogólnej estetyki elewacji oraz powodują częściowe unieczystnienie płycin z inskrypcjami. Przyczyniają się one również do stałego zawilgocenia tych partii co skutkuje osłabieniem warstw powierzchniowych zapraw i tynków. W celu zahamowania dalszego wzrostu glonów priorytetowe jest przeprowadzenie zabiegów biobójczych. Pozwoli to również na usunięcie szpecących zaplamień.

*Fot. 14 Przykład płyty z inskrypcjami pokrytej zabrudzenia i zazielenieniami*

Glonów, grzybów i innych produktów korozji biologicznej z powierzchni tynków zostaną usunięte przy użyciu delikatnych metod czyszczenia, takich jak miękkie szczotki, parą wodną pod regulowanym ciśnieniem oraz środki biobójcze. Należy zwrócić uwagę, aby nie dopuścić do przesadnego doczyszczenia powierzchni.
