## BADANIA KONSERWATORSKIE

### ELEWACJA PAŁACU WOKÓŁ DZIEDZIŃCA ELIPTYCZNEGO ZAMEK KRZYŻTOPÓR W UJEŹDZIE

zadanie pn. „Konserwacja dekoracji tynkowych z inskrypcjami Zamku Krzyżtopór w Ujeździe”.

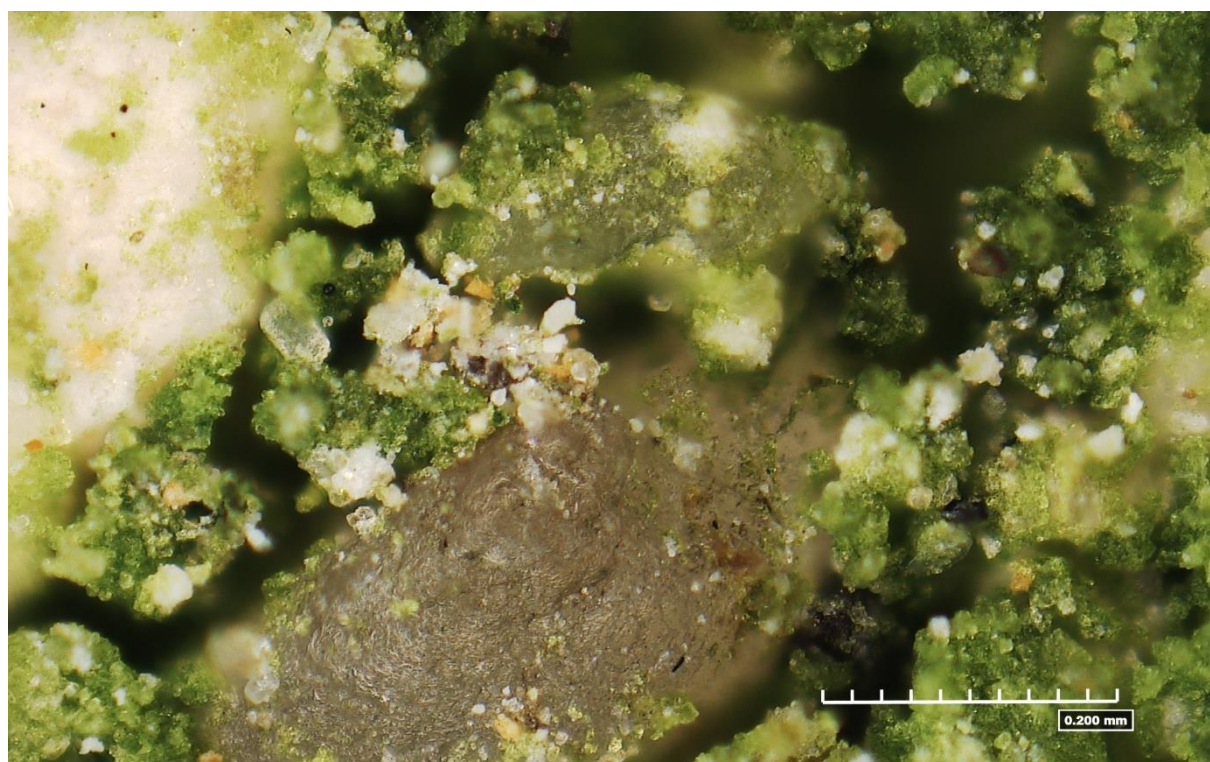
Obserwacje mikroskopowe i badania mikologiczne potwierdziły występowanie nawarstwień biologicznych takich jak glony, grzyby i bakterie. Ze względów konserwatorskich i estetycznych zasadne jest okresowe ograniczanie ich występowania co pełni uzasadnia to podjęcie niezbędnych działań o charakterze biobójczym<sup>3</sup>.

Fot. 7 Próbką G1 tynk zasiedlony przez kolonie glonów. Obserwacja mikroskopowa w pow. x 140

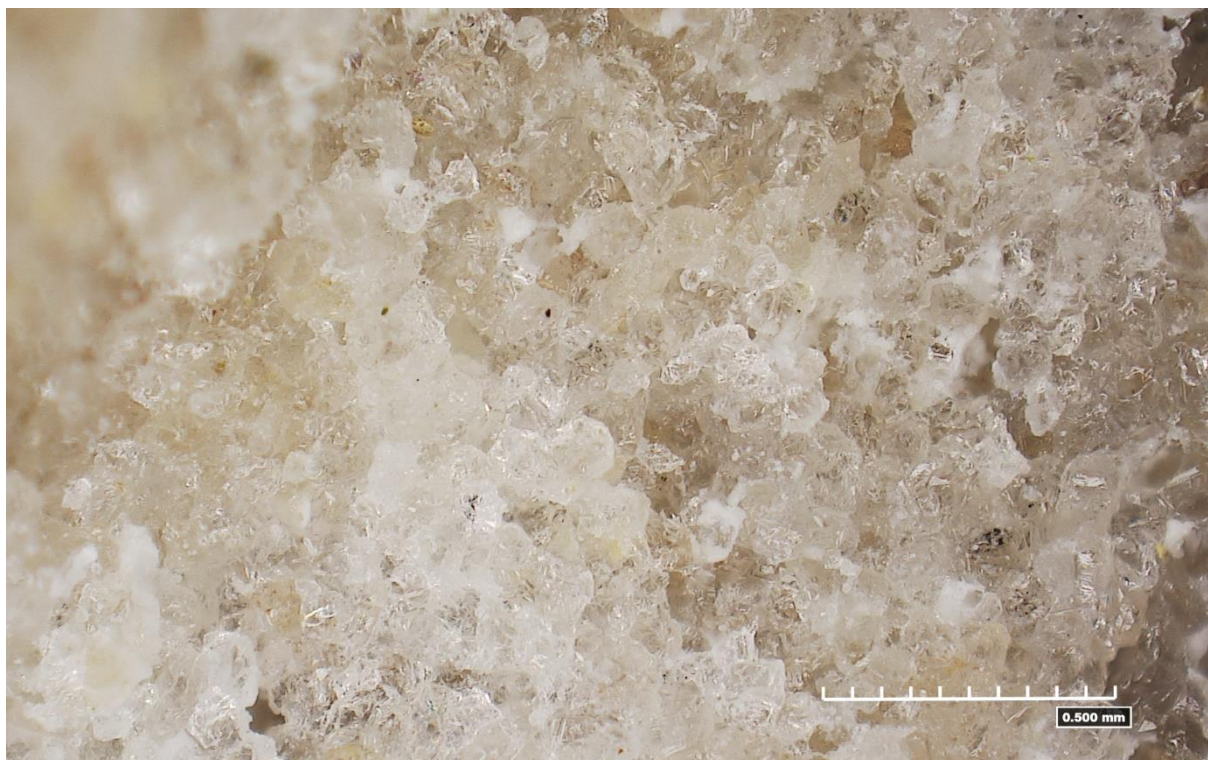
Przeanalizowane próbki materiału budulcowego ścian potwierdziły analogiczny skład jak w pozostałych murach zamku<sup>2</sup>. W partii kondygnacji I posłużono się wapieniem drobnokrystalicznym ze skupiskami substancji żelazistej, tożsamym do rodzimej skały na której posadowiono założenie zamkowe. Powyżej mury konstruowano z piaskowca kwarcowego, spoiwo kwarcowe, prawdopodobnie krzemionkowe.

Fot. 11 Próbka K2 obserwacja mikroskopowa w pow. x 140. Piaskowiec kwarcowy, spoiwo kwarcowe, prawdopodobnie krzemionkowe.
