RAPORT Z BADAŃ TERMOWIZYJNYCH

Zamek Krzyżtopór w Ujeździe
Elewacja pałacu wokół dziedzińca eliptycznego

THERMOGRAPHY DATE: [22.02.2024]

THERMOGRAPHER: [Piotr Zambrzycki
cert. ITC No.2018PL10N010]

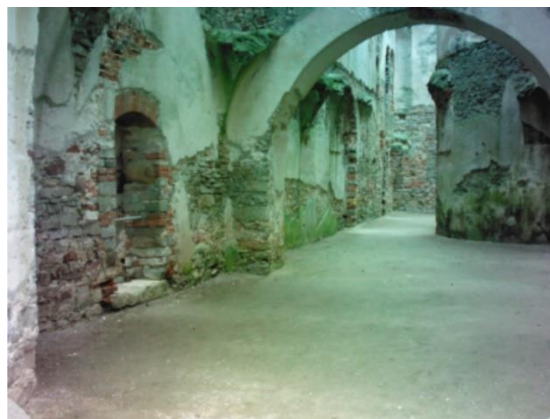
FLIR4071.jpg | 272° W Galeria zachodnia pałacu.

Sp1 Wartość	4,4 °C
Sp2 Wartość	4,1 °C
Sp3 Wartość	4,3 °C
Sp4 Wartość	5,5 °C
Sp5 Wartość	6,4 °C
Sp6 Wartość	4,5 °C
Obszary	-
Elipsy	-
Linie	-
Różnice	-
-	-

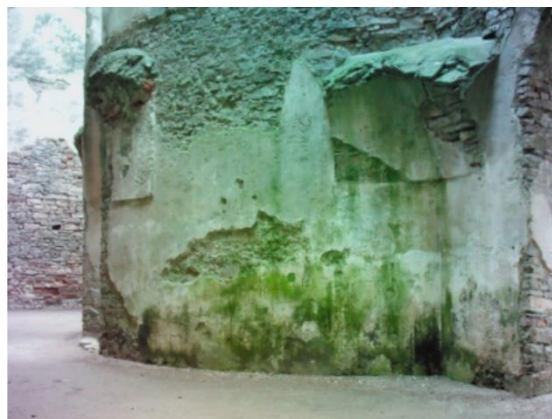
FLIR4072.jpg | 282° W Elewacja od strony galerii, oś 1.

Measurements	
Sp1 Wartość	3,9 °C
Sp2 Wartość	3,6 °C
Sp3 Wartość	4,2 °C
Sp4 Wartość	5,0 °C
Sp5 Wartość	5,5 °C
Obszary	-
Elipsy	-
Linie	-
Różnice	-
-	-

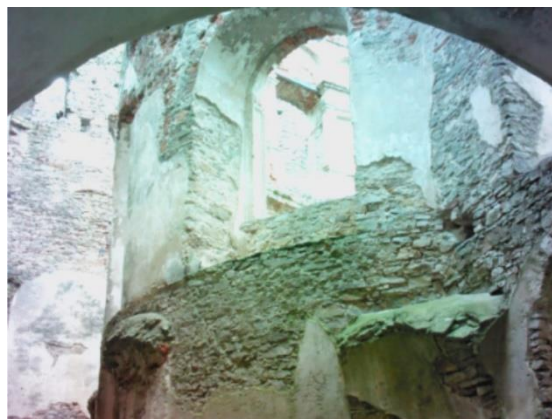
FLIR4073.jpg | 272° W Elewacja od strony galerii, oś 1, druga kondygnacja.

Sp1 Wartość	4,5 °C
Sp2 Wartość	4,8 °C
Sp3 Wartość	5,4 °C
Sp4 Wartość	6,5 °C
Sp5 Wartość	5,9 °C
Obszary	-
Elipsy	-
Linie	-
Różnice	-
-	-

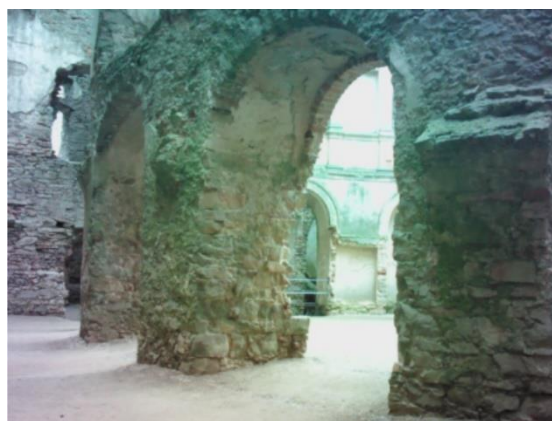
FLIR4074.jpg | 101° E Elewacja od strony galerii, oś 5. Parter.

Sp1 Wartość	4,1 °C
Sp2 Wartość	4,9 °C
Sp3 Wartość	5,9 °C
Sp4 Wartość	5,5 °C
Sp5 Wartość	4,8 °C
Obszary	-
Elipsy	-
Linie	-
Różnice	-
-	-

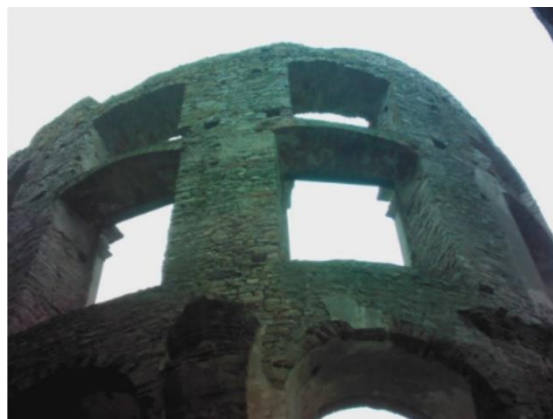
FLIR4076.jpg | 131° SE Elewacja od strony galerii, oś 4 trzecia i czwarta kondygnacja.

Sp1 Wartość	5,1 °C
Sp2 Wartość	6,5 °C
Sp3 Wartość	5,7 °C
Sp4 Wartość	6,1 °C
Sp5 Wartość	4,9 °C
Obszary	-
Elipsy	-
Linie	-
Różnice	-
-	-

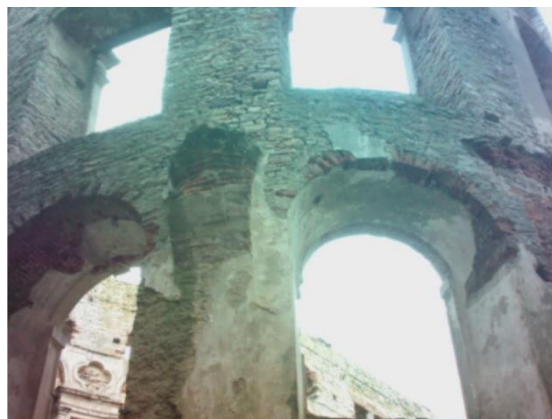
FLIR4077.jpg | 123° SE Elewacja od strony galerii, oś 4, druga i trzecia kondygnacja.

Sp1 Wartość	4,7 °C
Sp2 Wartość	6,3 °C
Sp3 Wartość	5,2 °C
Sp4 Wartość	5,8 °C
Obszary	-
Elipsy	-
Linie	-
Różnice	-
-	-

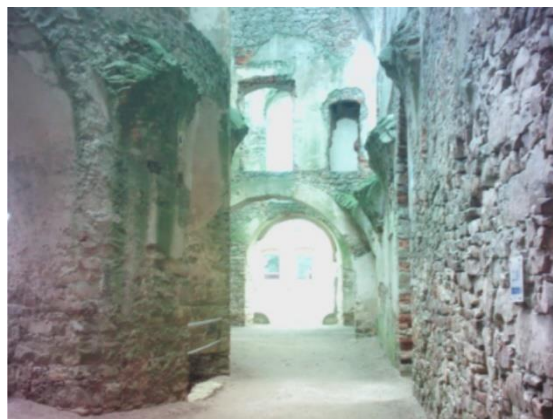
FLIR4078.jpg | 133° SE Galeria zachodnia, widok w kierunku pld.

Sp1 Wartość	4,0 °C
Sp2 Wartość	5,0 °C
Sp3 Wartość	5,5 °C
Sp4 Wartość	4,5 °C
Obszary	-
Elipsy	-
Linie	-
Różnice	-
-	-

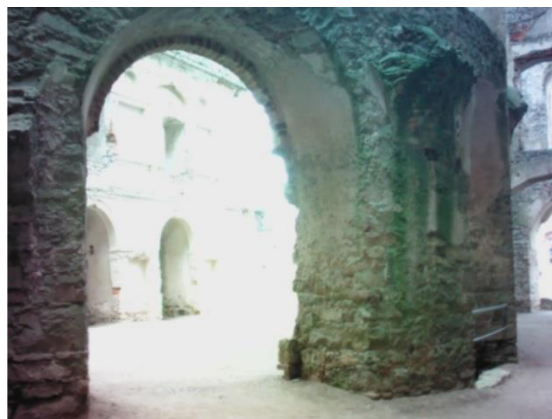
FLIR4079.jpg | 119° SE Elewacja od strony galerii, oś 3, parter.

Sp1 Wartość	4,6 °C
Sp2 Wartość	5,0 °C
Sp3 Wartość	6,7 °C
Sp4 Wartość	5,7 °C
Obszary	-
Elipsy	-
Linie	-
Różnice	-
-	-

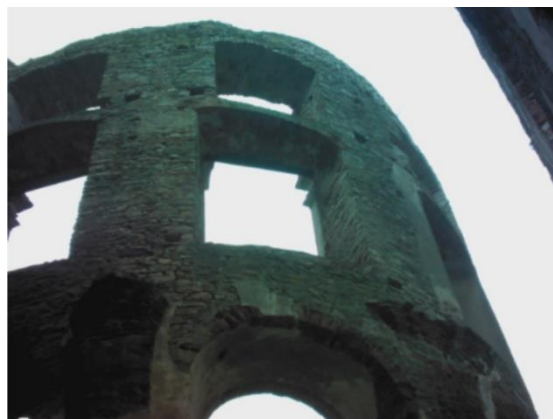
FLIR4082.jpg | 142° SE Elewacja od strony galerii zachodniej , oś 3, trzecia i czwarta kondygnacja.

Sp1 Wartość	4,9 °C
Sp2 Wartość	5,3 °C
Sp3 Wartość	6,2 °C
Sp4 Wartość	5,1 °C
Obszary	-
Elipsy	-
Linie	-
Różnice	-
-	-

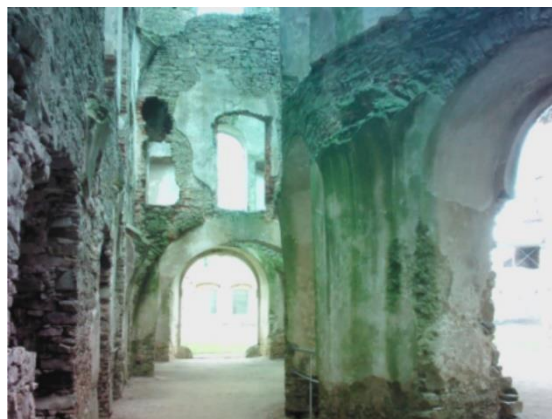
FLIR4083.jpg | 154° SE Galeria wschodnia, widok w kierunku półd.

Sp1 Wartość	4,3 °C
Sp2 Wartość	4,6 °C
Sp3 Wartość	5,3 °C
Sp4 Wartość	5,8 °C
Sp5 Wartość	4,7 °C
Sp6 Wartość	4,5 °C
Obszary	-
Elipsy	-
Linie	-
Różnice	-
-	-

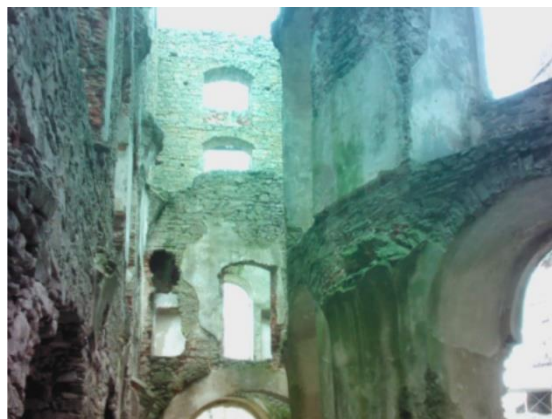
FLIR4084.jpg | 155° SE Galeria wschodnia, widok w kierunku pld, górne kondygnacje.

Sp1 Wartość	4,5 °C
Sp2 Wartość	5,4 °C
Sp3 Wartość	6,0 °C
Sp4 Wartość	5,9 °C
Obszary	-
Elipsy	-
Linie	-
Różnice	-
-	-

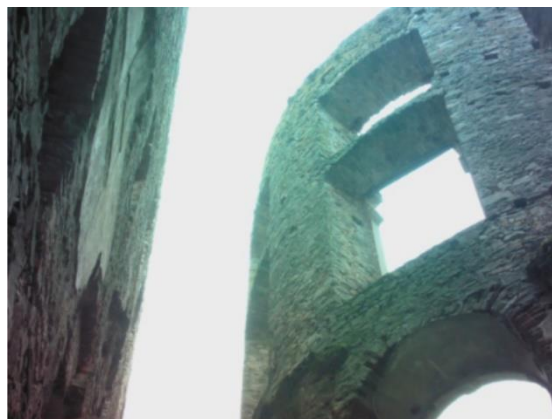
FLIR4086.jpg | 176° S Elewacja od strony galerii wsch., oś 7, trzecia i czwarta kondygnacja.

Sp1 Wartość	5,5 °C
Sp2 Wartość	4,5 °C
Sp3 Wartość	5,3 °C
Sp4 Wartość	5,5 °C
Sp5 Wartość	6,2 °C
Obszary	-
Elipsy	-
Linie	-
Różnice	-
-	-

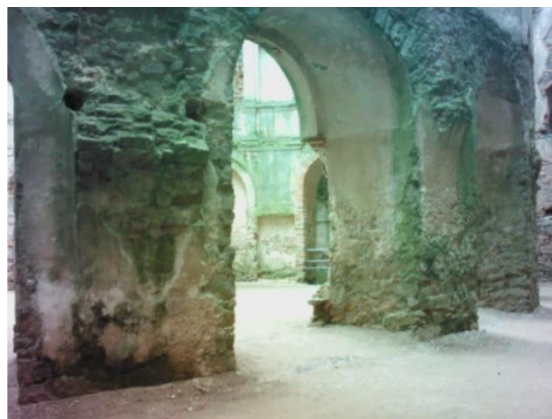
FLIR4087.jpg | 221° SW Elewacja od strony galerii pñn., oś 6, parter.

Sp1 Wartość	4,3 °C
Sp2 Wartość	3,9 °C
Sp3 Wartość	6,1 °C
Sp4 Wartość	5,2 °C
Sp5 Wartość	5,5 °C
Obszary	-
Elipsy	-
Linie	-
Różnice	-
-	-

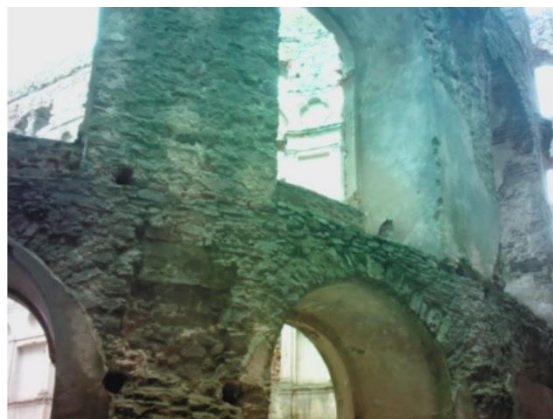
FLIR4088.jpg | 211° SW Elewacja od strony galerii pñn., oś 6, druga kondygnacja.

Sp1 Wartość	5,1 °C
Sp2 Wartość	5,7 °C
Sp3 Wartość	6,1 °C
Sp4 Wartość	5,7 °C
Obszary	-
Elipsy	-
Linie	-
Różnice	-
-	-

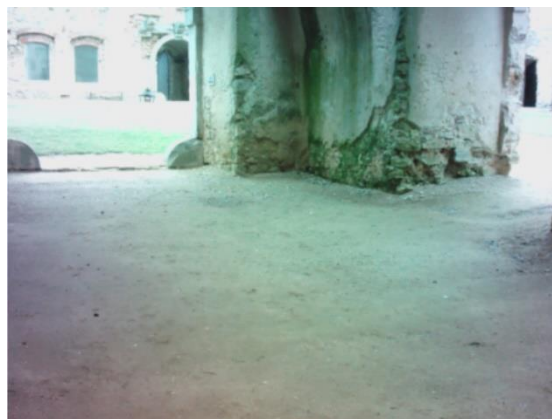
FLIR4090.jpg | 170° S Galeria wsch. część pld.

Sp1 Wartość	4,1 °C
Sp2 Wartość	4,3 °C
Sp3 Wartość	5,2 °C
Sp4 Wartość	4,7 °C
Obszary	-
Elipsy	-
Linie	-
Różnice	-
-	-

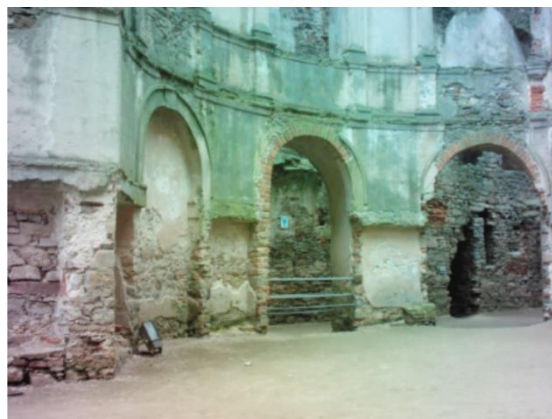
FLIR4091.jpg | 258° W Elewacja od strony dziedzińca eliptycznego, osie 1,2,3.

Sp1 Wartość	4,6 °C
Sp2 Wartość	4,8 °C
Sp3 Wartość	5,6 °C
Sp4 Wartość	5,2 °C
Sp5 Wartość	6,8 °C
Sp6 Wartość	5,8 °C
Obszary	-
Elipsy	-
Linie	-
Różnice	-
-	-

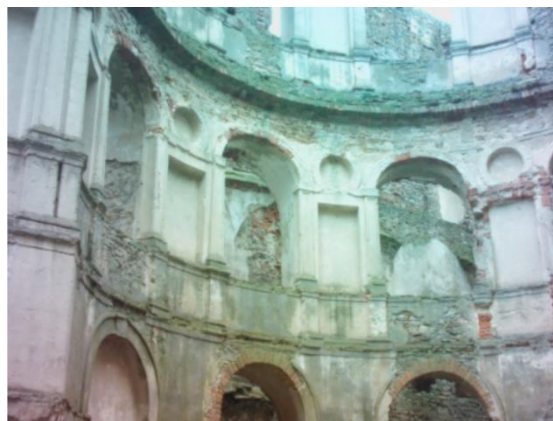
FLIR4092.jpg | 250° W Elewacja od strony dzidzińca eliptycznego, osie 1,2,3, druga kondygnacja.

Sp1 Wartość	5,5 °C
Sp2 Wartość	6,5 °C
Sp3 Wartość	5,0 °C
Sp4 Wartość	5,9 °C
Obszary	-
Elipsy	-
Linie	-
Różnice	-
-	-

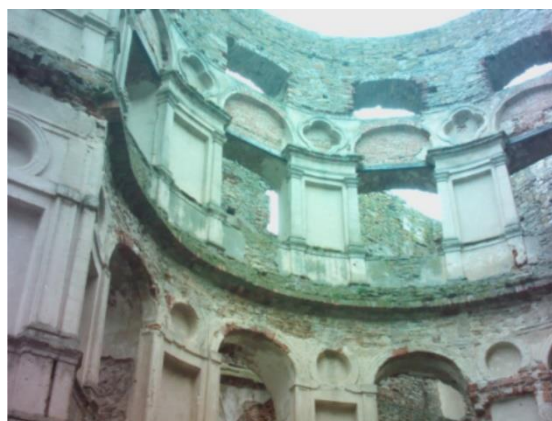
FLIR4093.jpg | 248° W Elewacja od strony dzidzińca eliptycznego, osie 1,2,3. Trzecia i czwarta kondygnacja.

Measurements	
Sp1 Wartość	5,0 °C
Sp2 Wartość	5,8 °C
Sp3 Wartość	7,1 °C
Sp4 Wartość	7,2 °C
Sp5 Wartość	5,6 °C
Sp6 Wartość	6,0 °C
Obszary	-
Elipsy	-
Linie	-
Różnice	-
-	-

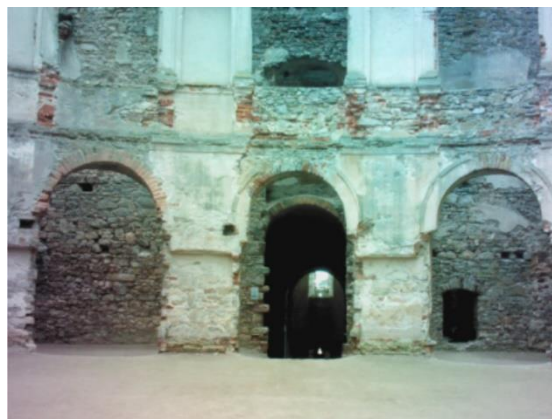
FLIR4094.jpg | 273° W Elewacja od strony dziedzińca eliptycznego, osie 4, 5, 6.

Sp1 Wartość	4,3 °C
Sp2 Wartość	5,0 °C
Sp3 Wartość	6,4 °C
Sp4 Wartość	5,4 °C
Sp5 Wartość	5,3 °C
Sp6 Wartość	6,4 °C
Obszary	-
Elipsy	-
Linie	-
Różnice	-
-	-

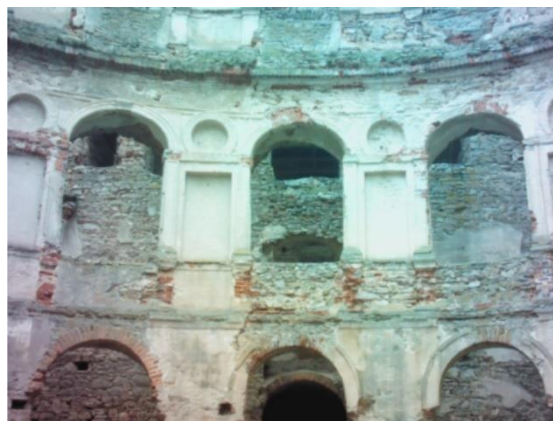
FLIR4095.jpg | 269° W Elewacja od strony dzidzińca eliptycznego, osie 4, 5 ,6. Druga kondygnacja.

Sp1 Wartość	5,3 °C
Sp2 Wartość	6,4 °C
Sp3 Wartość	4,1 °C
Sp4 Wartość	5,4 °C
Obszary	-
Elipsy	-
Linie	-
Różnice	-
-	-

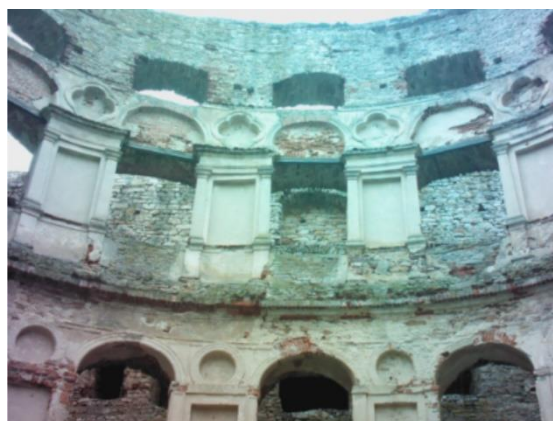
FLIR4096.jpg | 262° W Elewacja od strony dzidzińca eliptycznego, osie 4, 5 ,6. Trzecia i czwarta kondygnacja.

Measurements	
Sp1 Wartość	4,7 °C
Sp2 Wartość	5,5 °C
Sp3 Wartość	5,1 °C
Sp4 Wartość	6,4 °C
Sp5 Wartość	5,5 °C
Sp6 Wartość	6,7 °C
Sp7 Wartość	5,7 °C
Obszary	-
Elipsy	-
Linie	-
Różnice	-
-	-

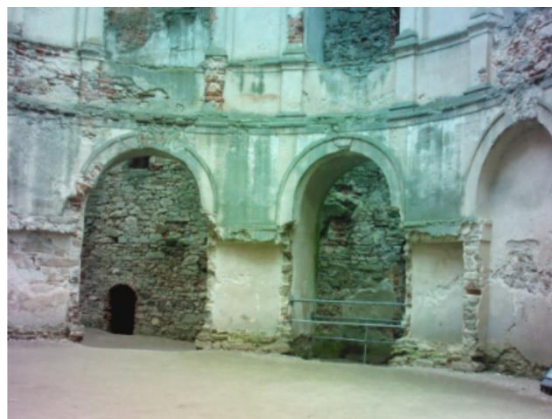
FLIR4097.jpg | 43° NE Elewacja od strony dziedzińca eliptycznego, osie 7, 8, 9.

Sp1 Wartość	4,3 °C
Sp2 Wartość	4,5 °C
Sp3 Wartość	3,5 °C
Sp4 Wartość	5,4 °C
Sp5 Wartość	6,1 °C
Obszary	-
Elipsy	-
Li1 Średnia	5,2 °C
Li1 Maksimum	6,5 °C
Li1 Minimum	4,2 °C
Różnice	-
-	-

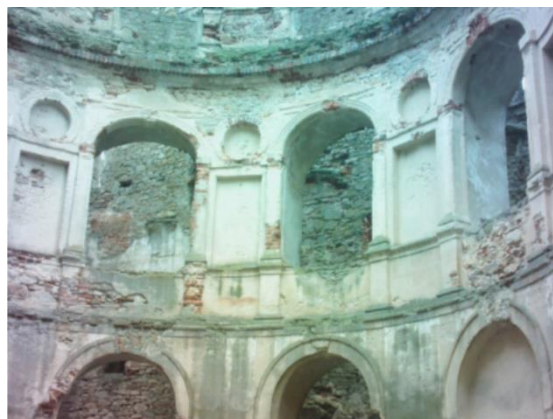
FLIR4098.jpg | 60° NE Elewacja od strony dziedzińca eliptycznego, osie 7, 8, 9. Druga kondygnacja.

Measurements	
Sp1 Wartość	4,1 °C
Sp2 Wartość	5,3 °C
Sp3 Wartość	6,5 °C
Sp4 Wartość	4,9 °C
Obszary	-
Elipsy	-
Li1 Średnia	5,8 °C
Li1 Maksimum	6,4 °C
Li1 Minimum	5,3 °C
Różnice	-
-	-

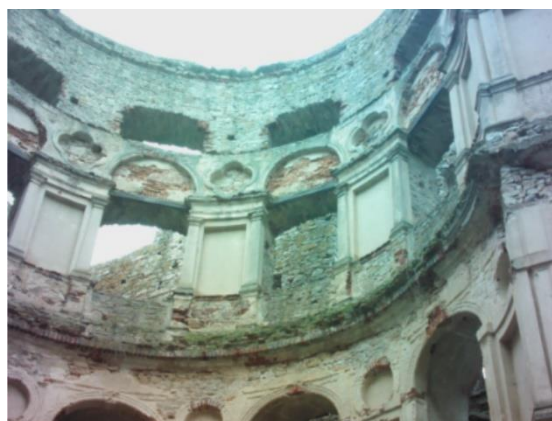
FLIR4099.jpg | 93° E Elewacja od strony dzidzińca eliptycznego, osie 7, 8, 9. Trzecia i czwarta kondygnacja.

Measurements	
Sp1 Wartość	4,5 °C
Sp2 Wartość	4,1 °C
Sp3 Wartość	6,4 °C
Sp4 Wartość	6,8 °C
Sp5 Wartość	5,2 °C
Obszary	-
Elipsy	-
Linie	-
Różnice	-
-	-
