## EKSPERTYZA TECHNICZNA

dotycząca możliwości przebudowy i częściowej zmiany sposobu  
użytkowania budynku - część stara z kaplicą Samodzielnego  
Publicznego Zespołu Opieki Zdrowotnej w Mińsku  
Mazowieckim, ul. Szpitalna 37

Mińsk Mazowiecki, czerwiec 2022r

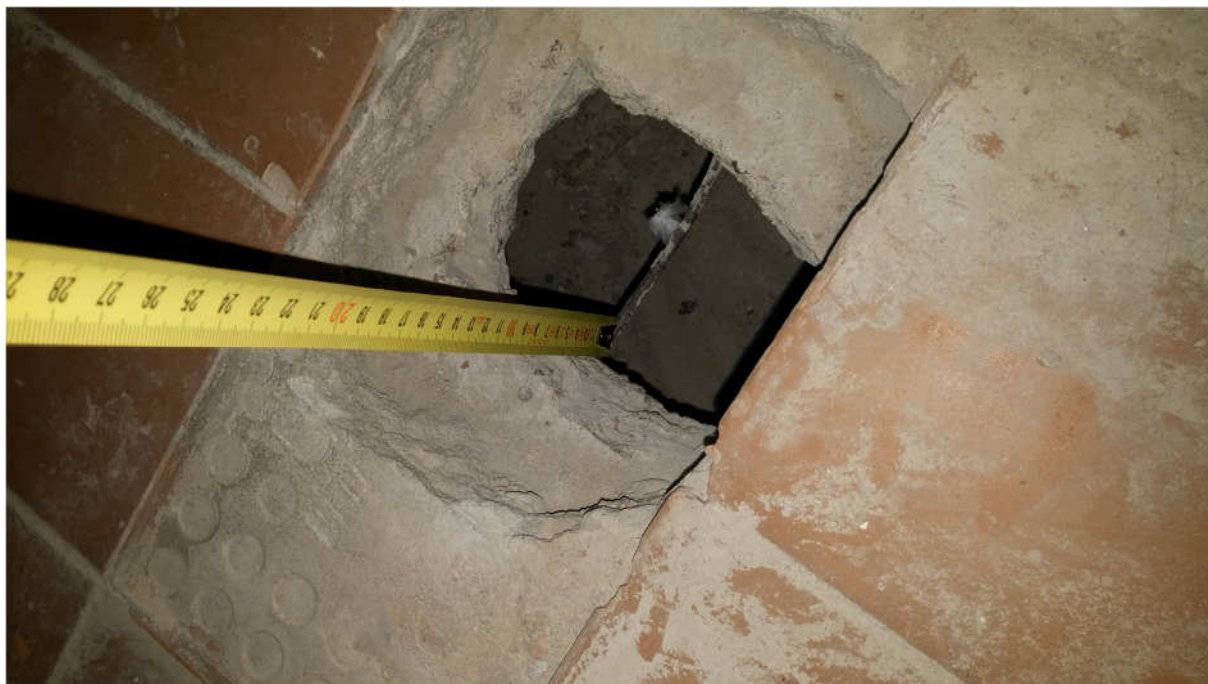
Fot.1 Odkrywka nr1 w stropie nad parterem w tzw. starej części budynku. Widoczna pustka poniżej płytki żelbetowej oraz nieprzecięte zbrojenie płytki – ze stali gładkiej.

Dla pomieszczeń objętych ekspertyzą i tych, dla których w wyniku projektu przebudowy i modernizacji ulegnie zmiana sposobu użytkowania przeprowadzono w kwietniu 2015 roku odkrywki w stropach. Na ich podstawie stwierdzono występowanie nietypowej konstrukcji stropów. Pod warstwami wykończeniowymi stropu stwierdzono występowanie płyty żelbetowej grubości 6cm, poniżej napotkano pustkę o wysokości około 27cm. Jako najniższą warstwę konstrukcyjną stropu stwierdzono płyty korytkowe o szerokości 60cm i rozpiętości 2m. Płyty ułożone nietypowo – ich powierzchnia zlicowana od spodu, od góry widoczne

łączenia płyty z „zeberkami” ku górze. Identyczną budowę stropu stwierdzono w dwóch niezależnych odkrywkach przeprowadzonych w dwóch oddzielnych pomieszczeniach. Na podstawie dokonanych odkrywek wyciągnięto wnioski, iż odkryta konstrukcja nie jest pierwotną konstrukcją stropu. W nieustalonym okresie dokonano wymiany stropu z najprawdopodobniej drewnianego na konstrukcję opisaną powyżej. Ze względu na zastosowanie w niej płyt korytkowych należy sądzić iż została ona dokonana nie wcześniej niż w połowie ubiegłego wieku. Ponadto stwierdzono występowanie żelbetowych zeber prostopadłych do ścian nośnych, w rozstawie co 2m. Na zebrach tych oparto płyty korytkowe a także płytę żelbetową o grubości 6cm. Płyta żelbetowa zbrojona krzyżowo prętami o średnicy 10mm w rozstawie co 20-25cm.

Ze względu na konstrukcję stropu (wg odkrywek przeprowadzonych w kwietniu 2015r.) elementem decydującym o nośności stropu jest płyta żelbetowa gr.6cm o rozpiętości obliczeniowej 2m. Dla tego elementu zostaną przeprowadzone obliczenia sprawdzające.

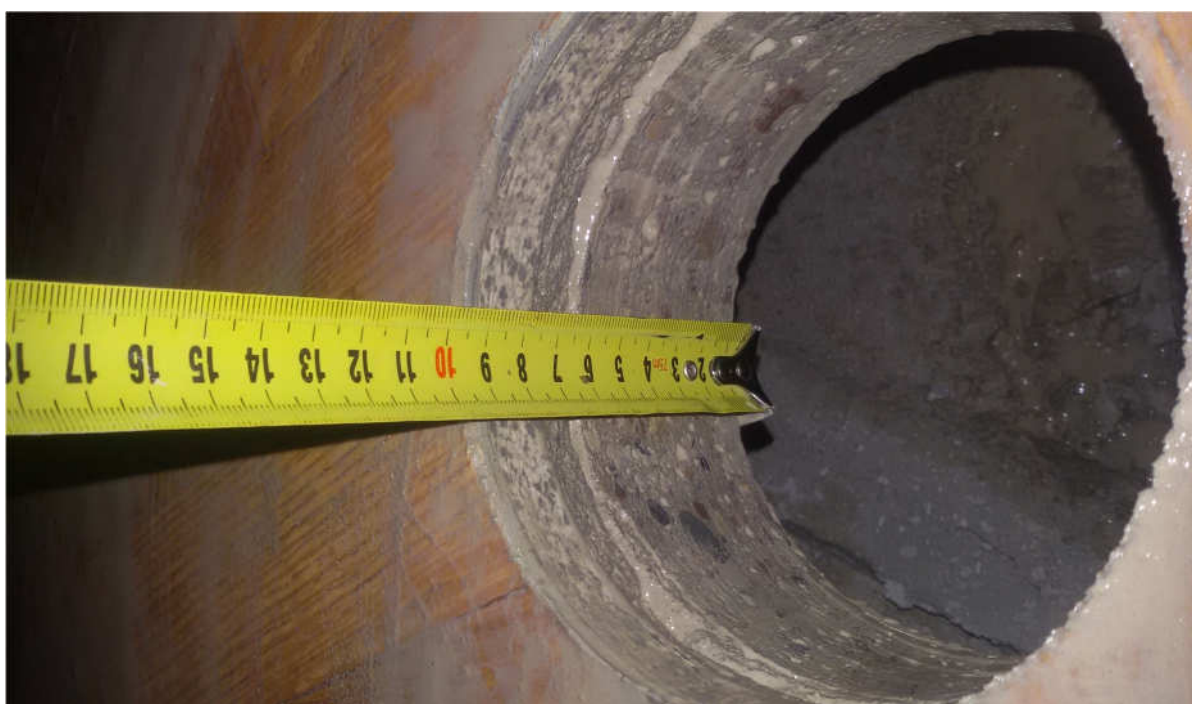
Fot.2 Odkrywka nr2 w stropie nad parterem w tzw. starej części budynku. Widoczna pustka poniżej płytki żelbetowej oraz układ warstw wykończeniowych stropu.

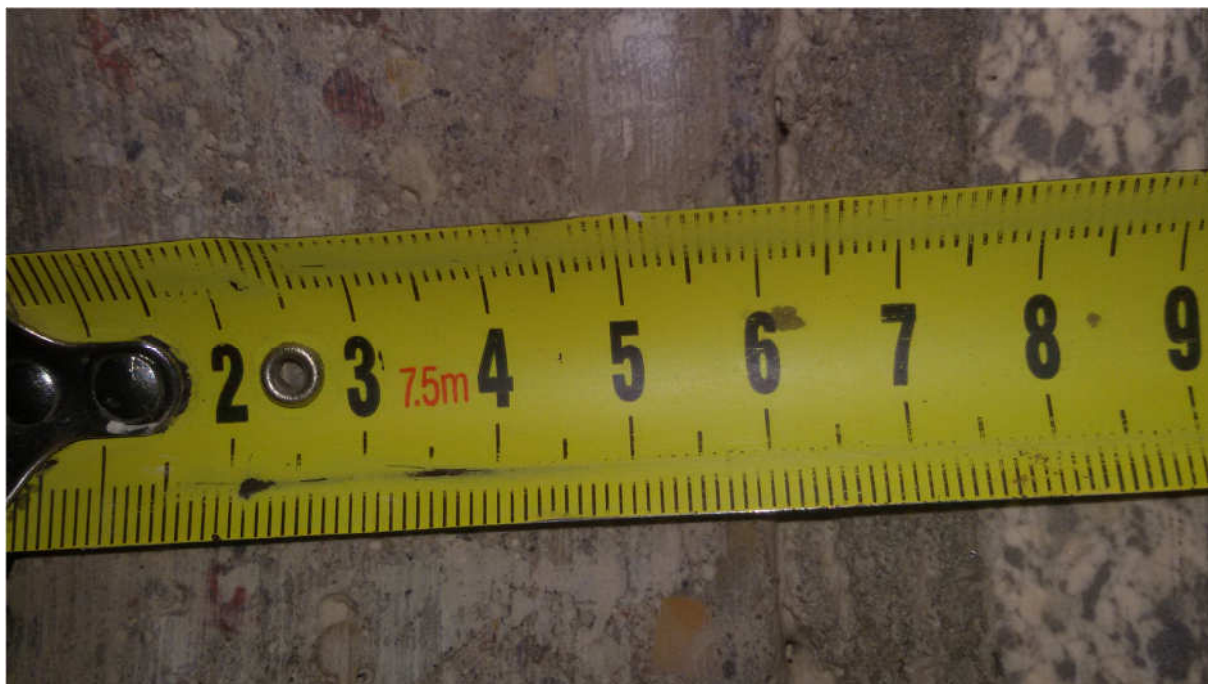
Fot.3 Odkrywka nr2 – układ warstw stropowych wraz z płytą żelbetową gr.6cm

- należy usunąć część istniejących warstw wykończeniowych – warstwę zewnętrzną lastrykową grubości 2cm.
- pozostałą warstwę wyrównać wylewką samopoziomującą o grubości 1cm
- zastosować lekką wykładzinę podłogową.
- W istniejących pomieszczeniach nie wykonywać ścianek działowych lub wykonywać je w lekkiej zabudowie GK.
