TYTUŁ RYSUNKU:		RZUT ARCHIWUM I KOMUNIKACJI			
NAZWA OBIEKTU BUDOWLANEGO:		REMONT POMIESZCZENIA A004 (PIWNICA BUDYNKU A) Z PRZEZNACZENIEM NA ARCHIWUM ZAKŁADOWE SADU OKRĘGOWEGO W BIAŁYMSTOKU		Stadium:	PROJEKT TECHNICZNY
				Branża:	ARCHITEKTURA
LOKALIZACJA:	ul.M. Skłodowskiej Curie 1, 15-950 Białystok	Skala:	Data:	Nr rysunku:	
NR EWID. GRUNTU:	działka nr ew. gr. 1674, obręb Śródmieście, Powiat Białystok, Gmina Białystok	1:50	05.12.2023r.	1A.	
BRANŻA ARCHITEKTURY: PROJEKTANT	mgr inż. arch. Wojciech Lizurej BŁ-73/87	Podpis: 05.12.2023r.			
BRANŻA ARCHITEKTURY: PROJEKTANT	mgr inż. arch. Paweł Szypcio BI-PdOKK/91/2007	Podpis: 05.12.2023r.			
BRANŻA ARCHITEKTURY: SPRAWDZAJĄCY	inż. Jerzy Jaworowski BŁ 185/75	Podpis: 05.12.2023r.			
DOKUMENTACJA CHRONIONA PRAWEM AUTORSKIM – zgodnie z Ustawą o prawie autorskim i prawach pokrewnych (Dz.U.R.P. Nr 24, poz. 83, z dnia 4 lutego 1994 r.). POWIELANIE FRAGMENTÓW LUB CAŁOŚCI, BEZ ZGODY AUTORÓW PROJEKTU, W Z B R O N I O N E. Dokumentację opracowano w Biurze Projektów BOIP_PROFIL.

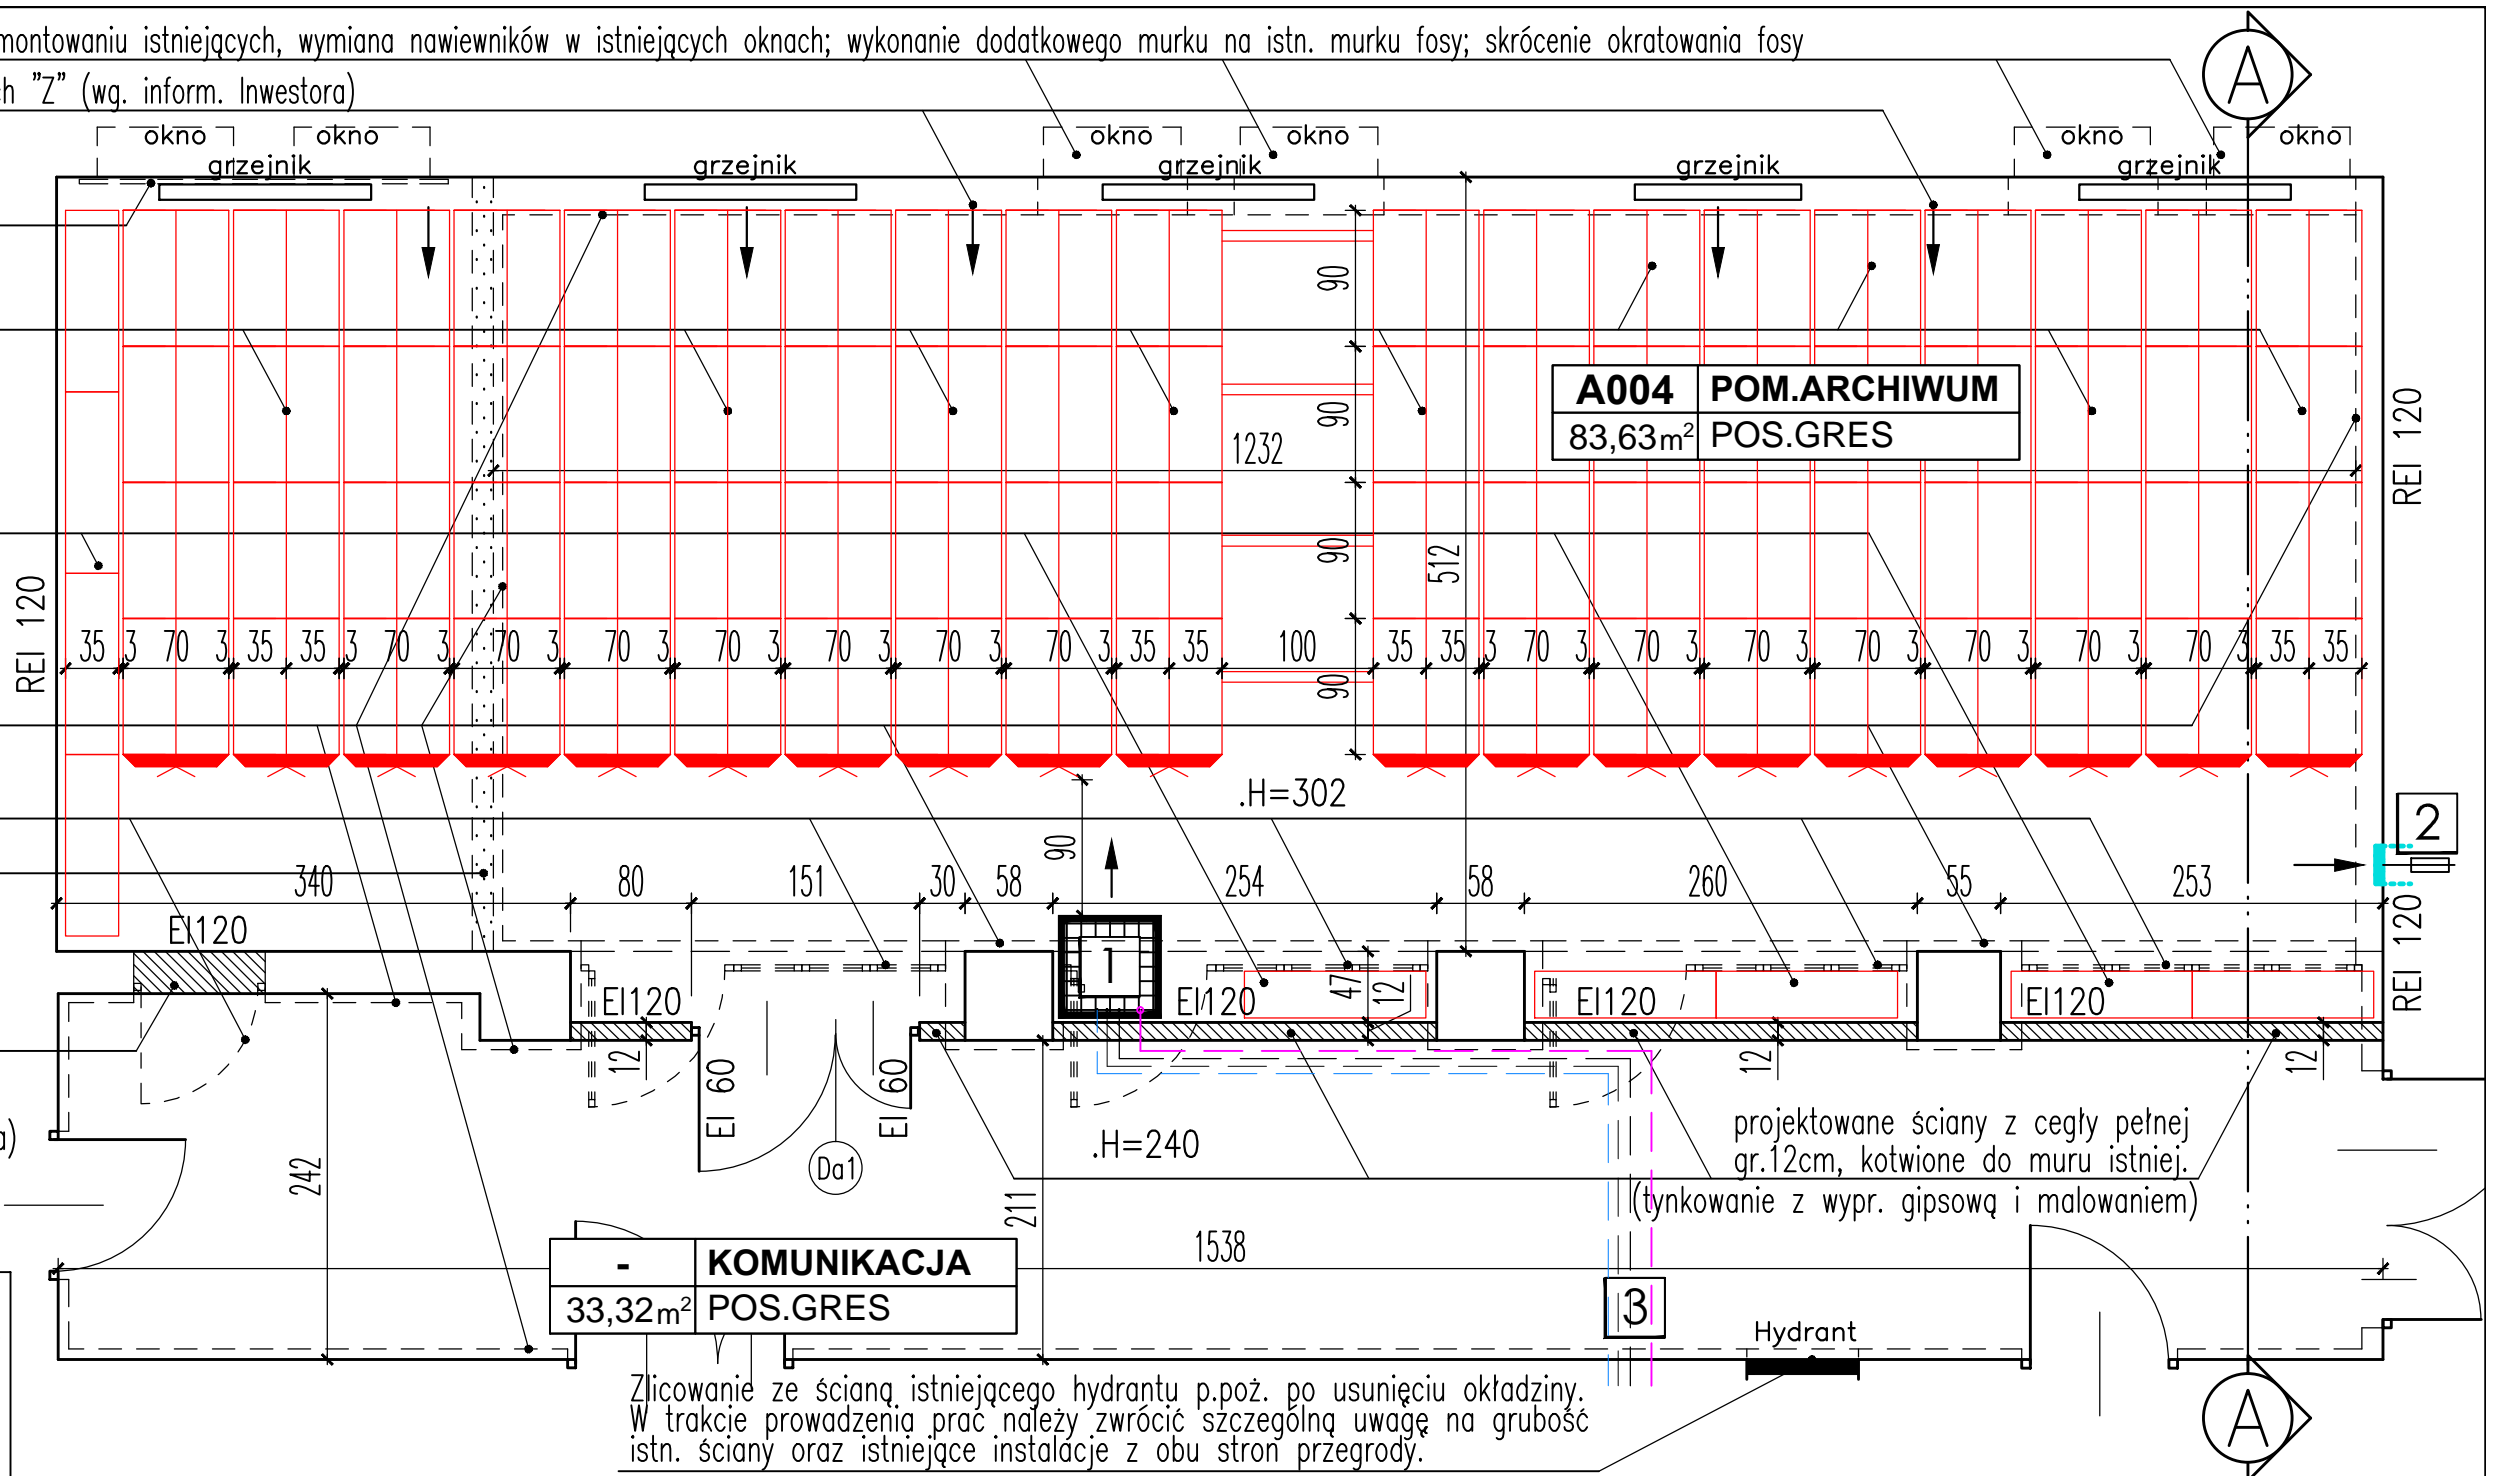
3 Istniejące rurociągi klimatyzacji do demontażu. Trasa do wykorzystania na potrzeby zasilenia projektowanej szafy klimatyzacyjnej

Zlicowanie ze ścianą istniejącego hydrantu p.poż. po usunięciu okładziny. W trakcie prowadzenia prac należy zwrócić szczególną uwagę na grubość istn. ściany oraz istniejące instalacje z obu stron przegrody.
