RZUT PIWNIC

Objekt:	RENOWACJA BUDYNKU ZABYTKOWEGO PAŁAC		
Lokalizacja:	Jarogniewice, ul. Poznańska 25, działka nr 698/4		
Inwestor:	Dom Pomocy Społecznej w Jarogniewicach, ul. Poznańska 25		
Branch:	ARCHITEKTURA		
Projektant	mgr inż. arch. Izabela Wrześniewska Nr upr 585/84/Lo	Podpis	
Projektant sprawdzający	mgr inż. arch. Tomasz Krajewski uprawnienia nr 1729/94/Lo	Podpis	
Asystent projektanta	mgr inż. arch. Marta Jażdżewska	Podpis	
Stadium	PROJEKT BUDOWLANY	Skala 1:100	Nr rys. 1/1
		Data MAJ 2024

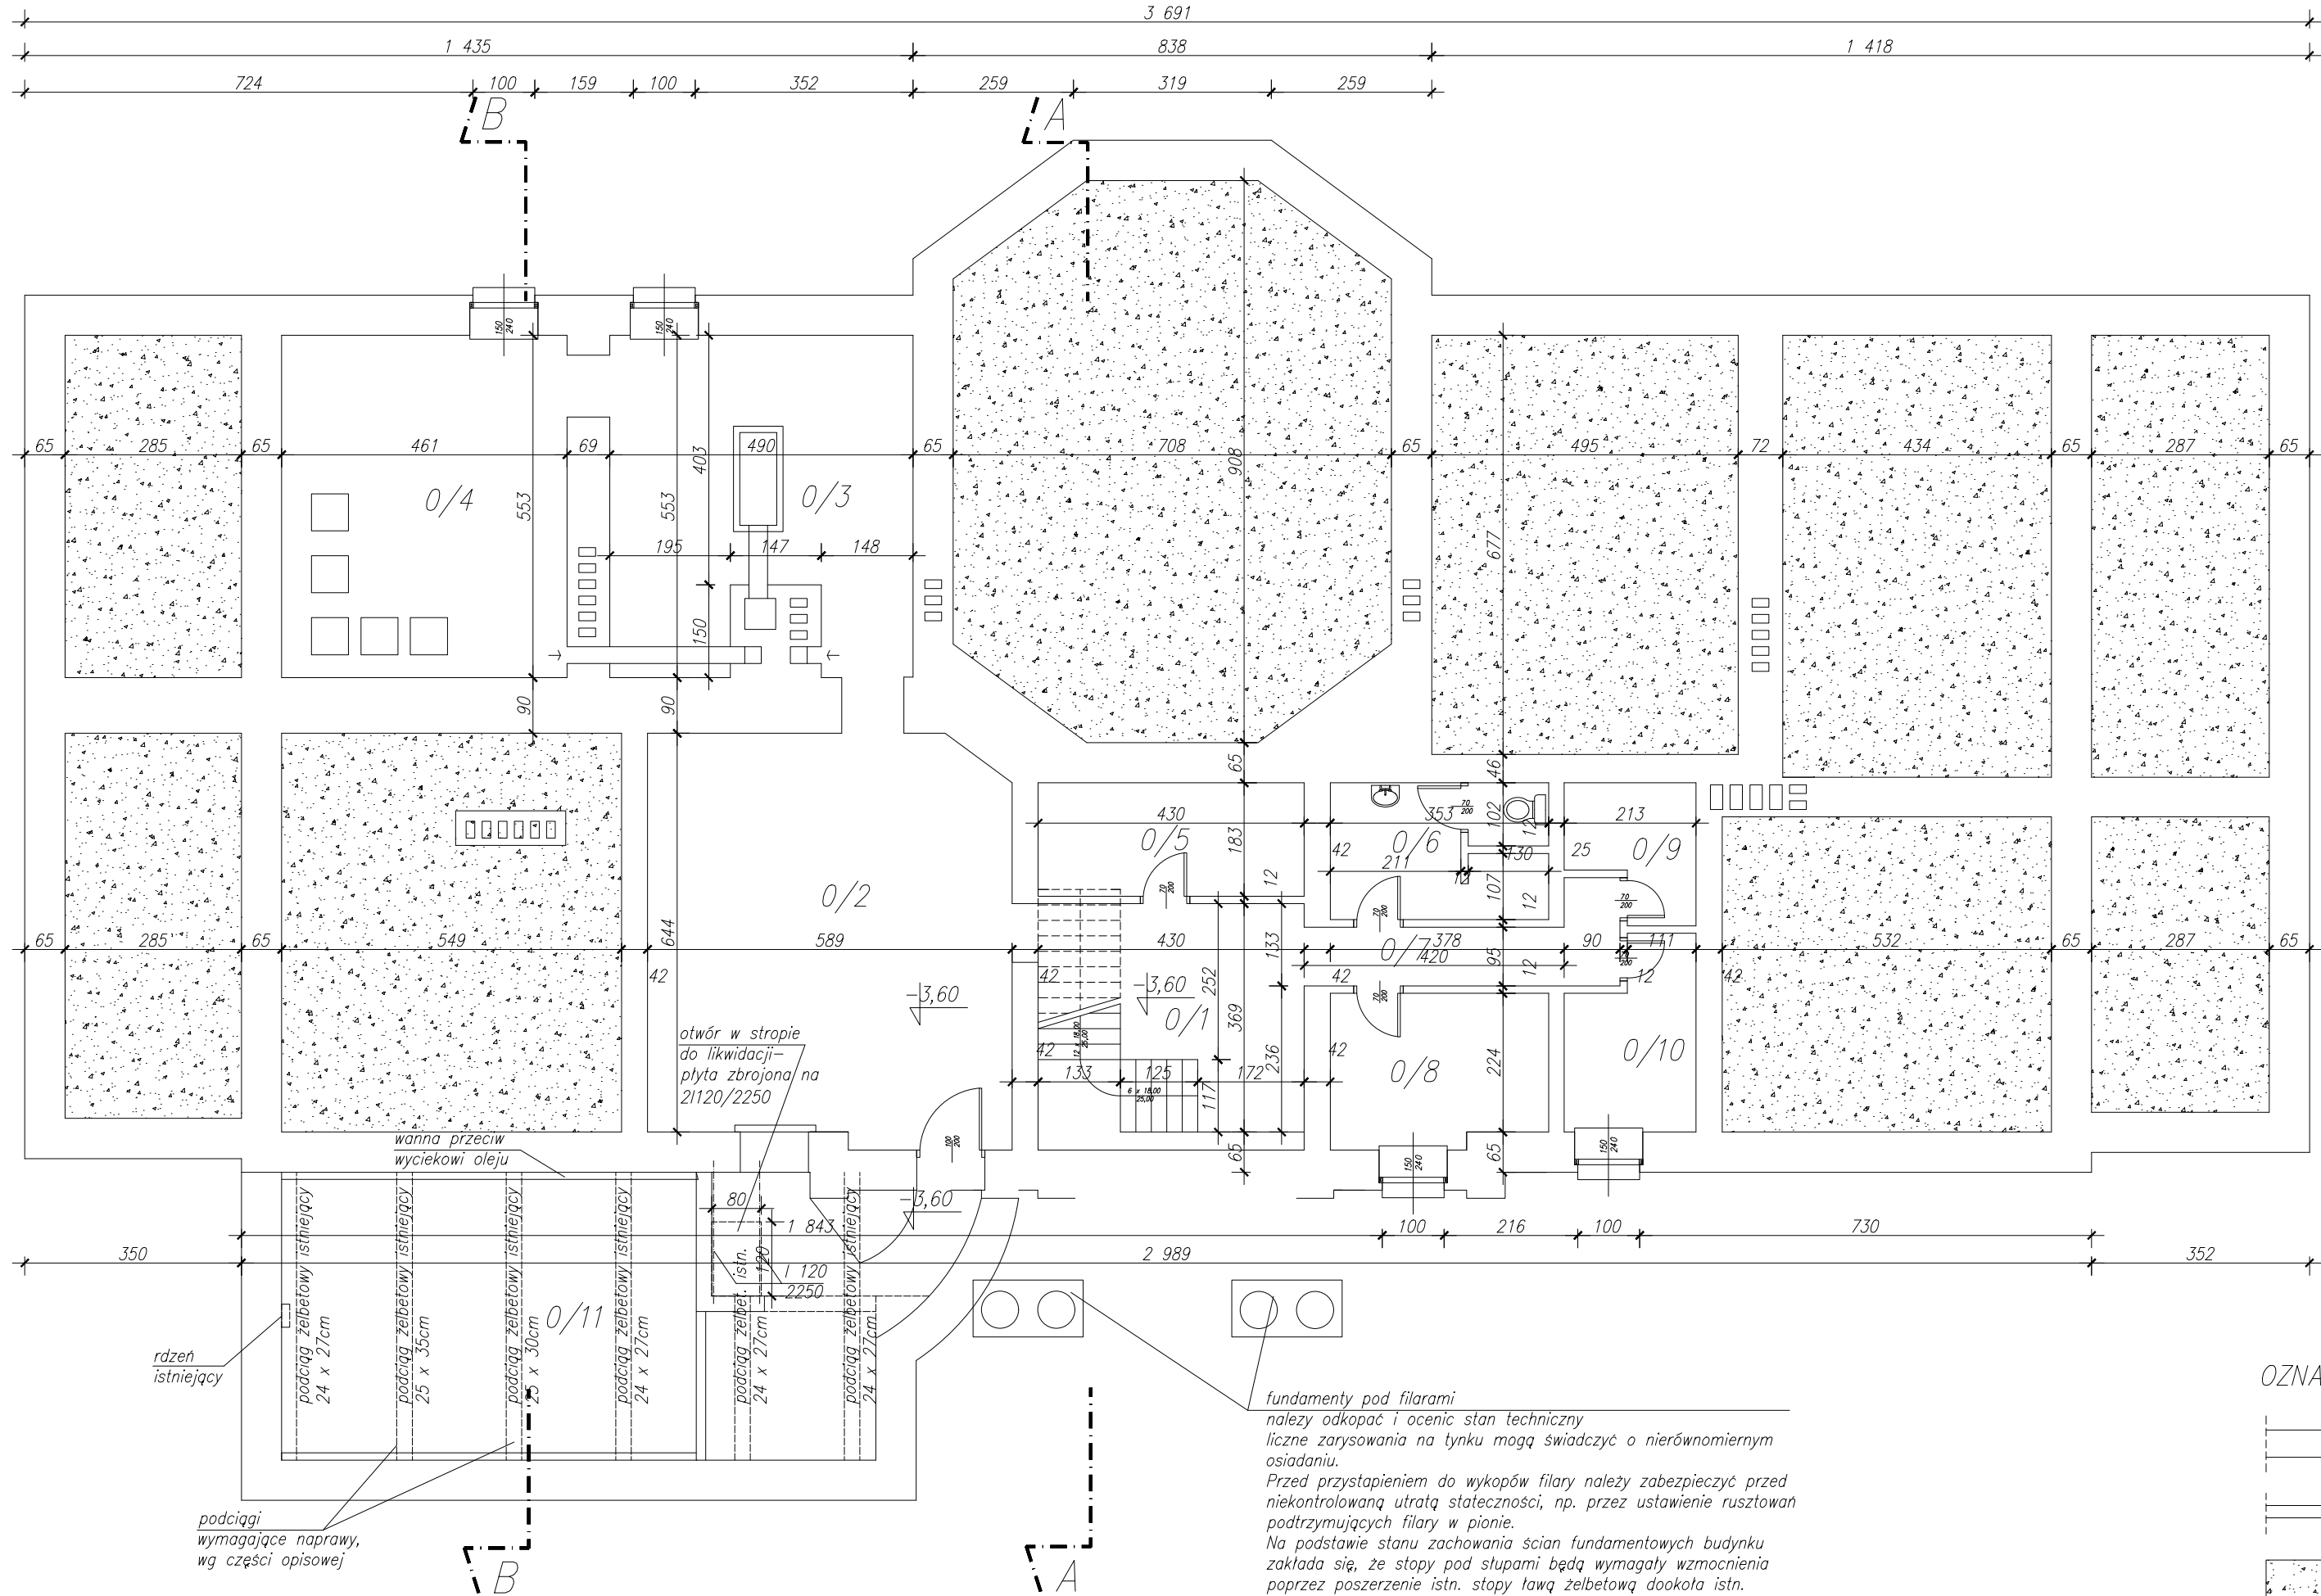
Przed wykonaniem zabezpieczenia budynku przed wilgocią od strony gruntu należy zweryfikować stan zachowania ścian fundamentowych i fundamentów. Odkrytki wykazały, że ściany fundamentowe wykonane są z cegły oraz kamienia. Nie wykonywano odkrywek do głębokości posadowienia piwnic ze względu na nieznany termin ewentualnego przystąpienia do faktycznych prac. Odkrytki wykazały, że ściany i fundamenty wymagają naprawy, uzupełnienia spoin i wzmocnienia. Prace zabezpieczające należy prowadzić odcinkami o długości 1,0m –1,5m z przerwami o długości ok. 2m. Przy każdorazowym odkryciu ścian fundamentowych należy ocenić sytuację i wzocnić ściany i funamenty poprzez uzupełnienie spoin a także przez ułożenie ław żelbetowych wzmacniających – rozwiązanie konstrukcyjne wzmocnień na etapie wykonawstwa wg odrębnej dokumentacji

Od strony elewacji frontowej znajdują się istniejące kanały wentylacyjne, do przebudowy – projekt wentylacji nie jest przedmiotem niniejszego opracowania, zaleca się wykonanie kompleksowej dokumentacji wentylacji w powiązaniu z wentylacją pomieszczeń piwnicy
