Dot.: Modernizacja ciągów komunikacyjnych w DPS Lubsko
Decyzja **ZN.5142.153.2022[mLub]**

Badania stratygraficzne stolarki drzwiowej

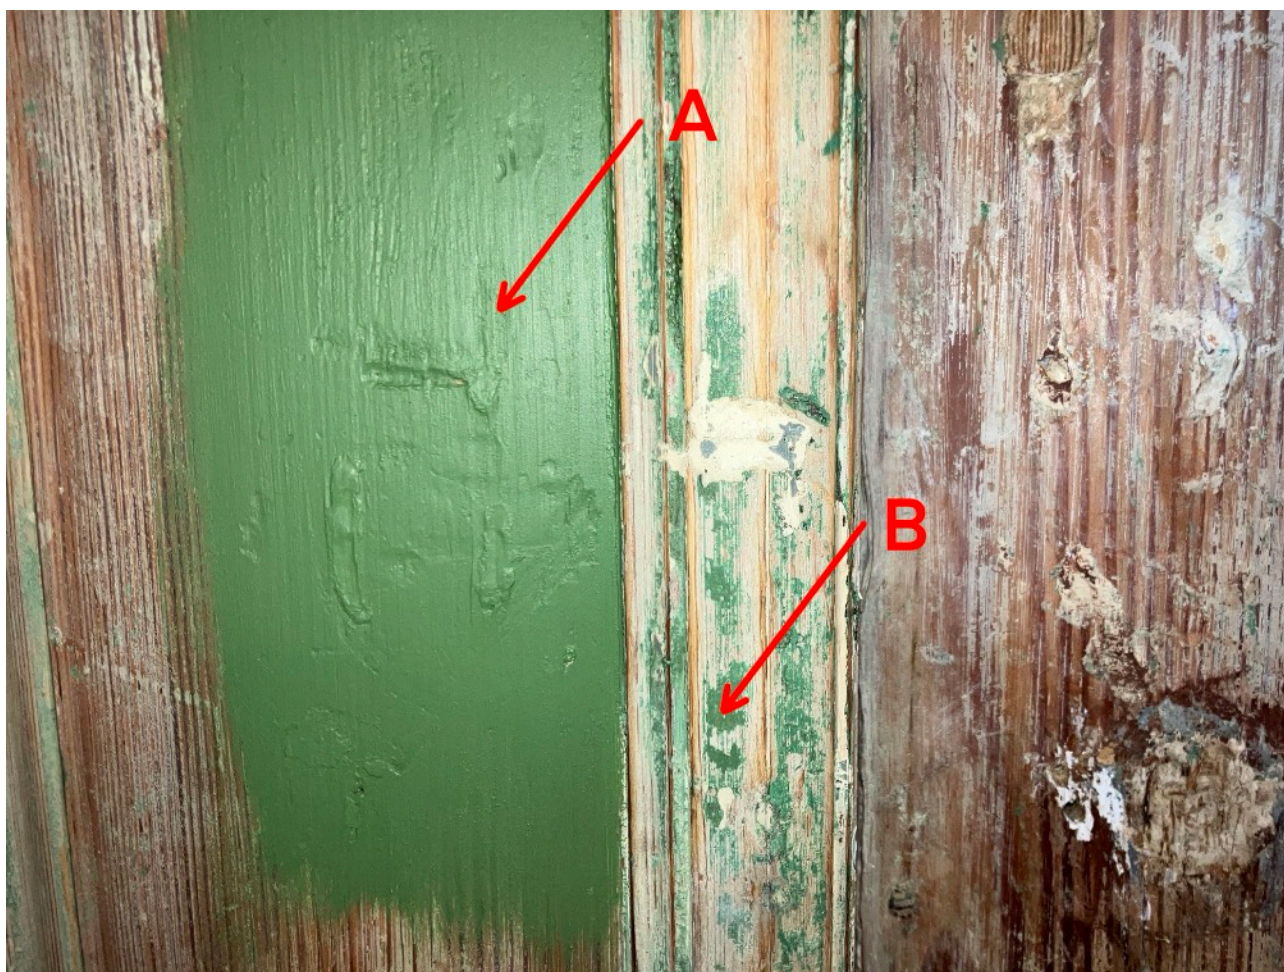
1. obok odkrywki wykonano na skrzydle drzwiowym z XIX w. Gdzie zachowały się relikty historycznej zielonej warstwy malarskiej.
2. na skrzydle drzwiowym pochodzącym najprawdopodobniej z XX w. i fragmencie XIX-wiecznej ościeżnicy,

Fot. 1. Próba kolorystyczna 1
A - Benjamin Moore Courtyard Green 546
B - Historyczny zielony kolor

Ze względu na to, że obecnej konserwacji podlega zarówno stolarka drzwiowa z XIX w. (3 szt.) oraz pochodząca z XX/XXI w. proponuje się pomalowanie ich na jednolity zielony kolor zbliżony do warstwy z XIX w. Zabieg ten ujednolici stolarkę drzwiową pochodzącą z różnych czasów oraz ożywi przestrzeń odświeżanych pomieszczeń. Proponuje się wysokiej jakości farbę firmy Benjamin Moore - kolor: Courtyard Green 546.

Próba 2 pozwoliła na zobrazowanie proponowanej kolorystyki w szerszej perspektywie, natomiast próba 1 pozwoliła na porównanie koloru historycznego z promowanym odcieniem zieleni.

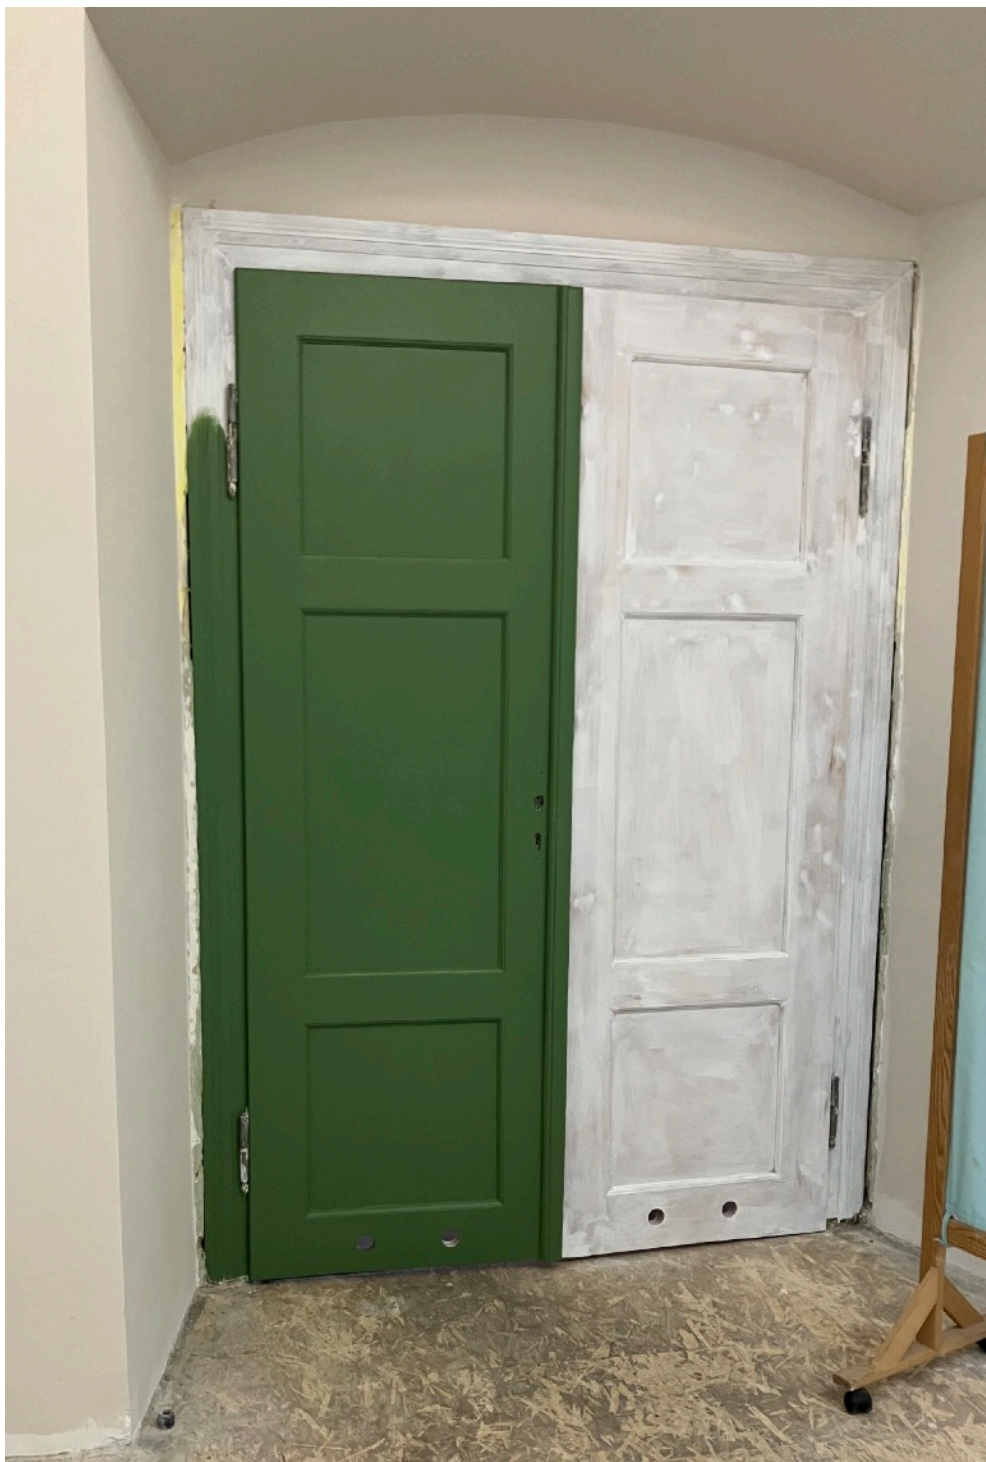
Fot. 2. Próba kolorystyczna 2 - skrzydło z XX w.
