**PROGRAM PRAC KONSERWATORSKICH
DLA BUDYNKU DWORCA KOLEJOWEGO
W RAWIE MAZOWIECKIEJ**

Fundacja Polskich Kolei Wąskotorowych

luty 2024 r.

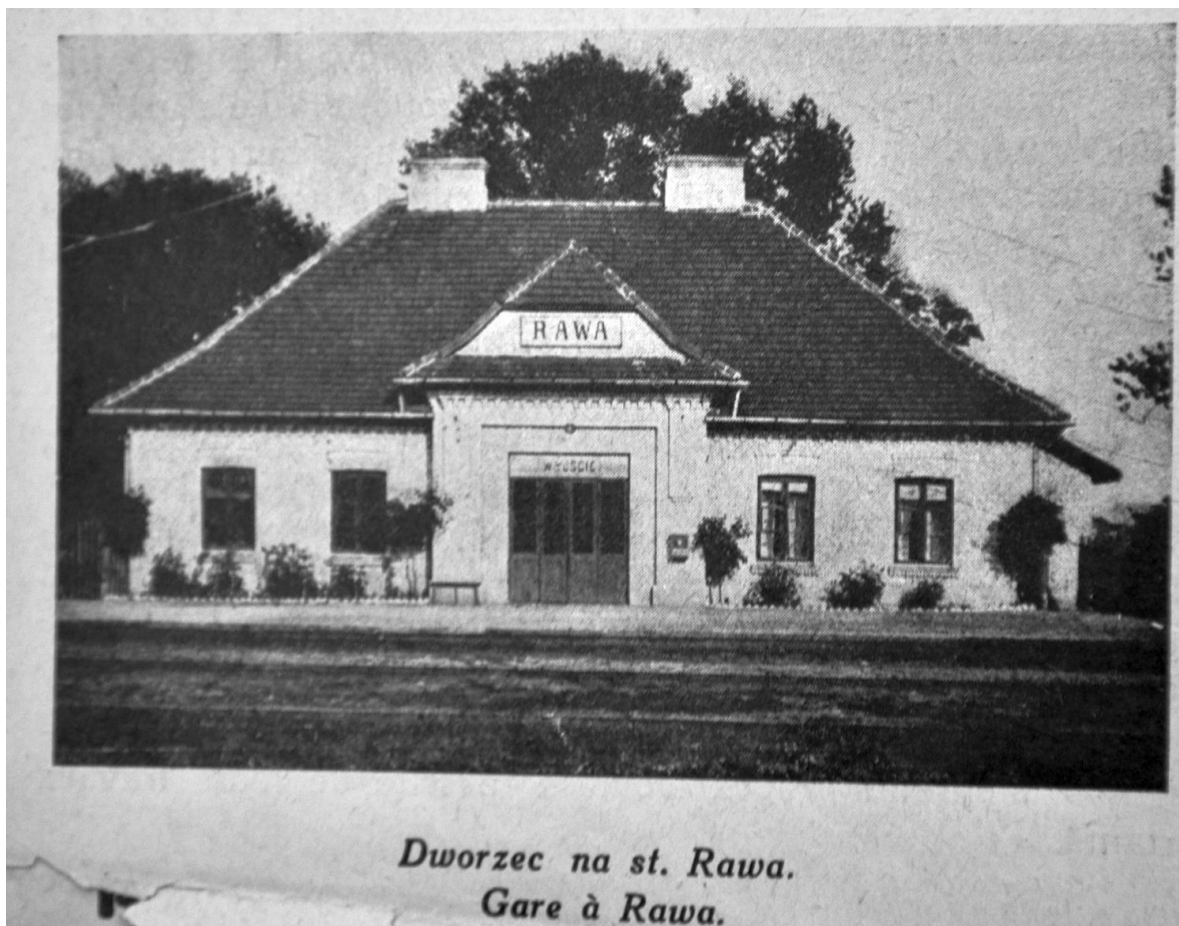
Fot. 1. Dworzec na stacji Rawa [Mazowiecka] (źródło: Inżynier Kolejowy No. 7 (71), 1 lipca 1930 r.)

Obiekt powstał w 1924 r. na przekazanym dwa lata wcześniej, przez rawską Radę Miejską, terenie pod budowę nowej stacji, zlokalizowanego bliżej centrum miasta. Murowany z białej silikatowej cegły budynek zbudowano na planie prostokąta z czterosпадowym dachem. Wejścia od strony miasta i od strony peronów wykonano w formie ryzalitów przekrytych oddzielnymi dachami (od strony miasta - zwykłym dwuspadowym a od strony peronów - dwuspadowym z naczółkiem). Obiekt wykonano w stylu dworkowym, charakterystycznym dla nowobudowanych dworców kolejowych na terenie Warszawskiej Dyrekcji Kolei Państwowych w okresie 20-lecia międzywojennego. Projekty te powstawały w pracowniach Polskich Kolei Państwowych pod kierownictwem Bronisława Brochowicza-Rogoyskiego, a następnie Romualda Millera.

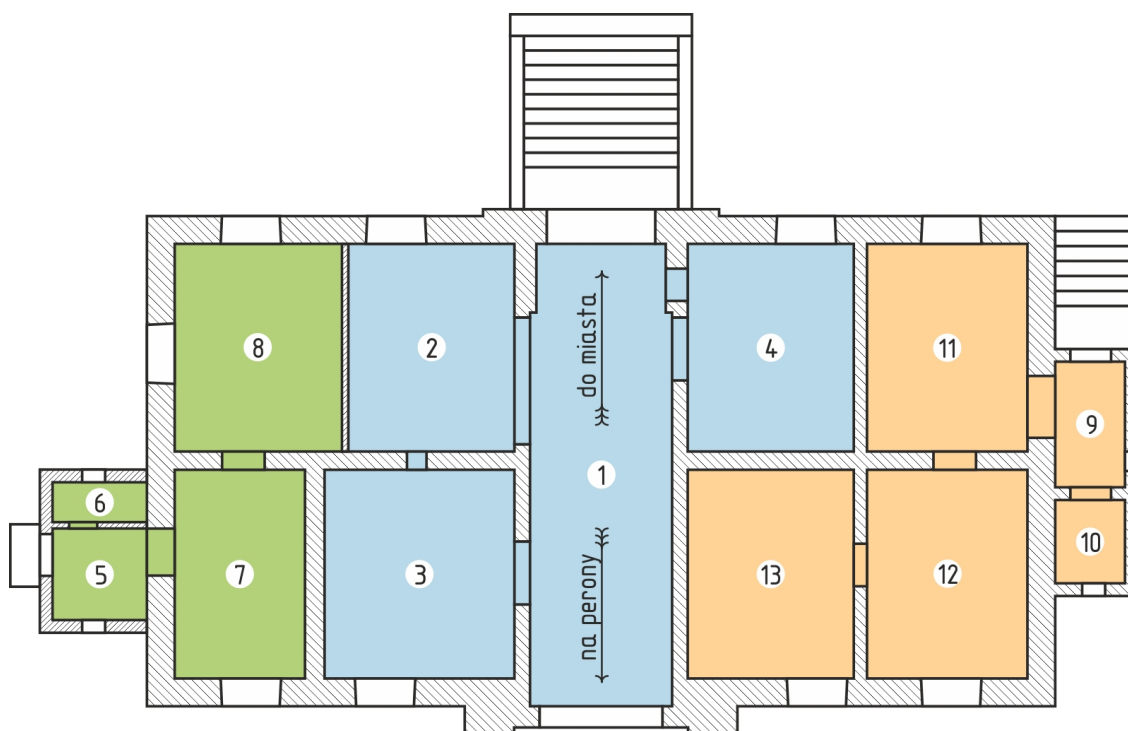
Rys. 2. Obecny rozkład pomieszczeń dworca (opracowanie własne)

Wnętrze dworca podzielone jest na trzy strefy funkcjonalne, każda z osobnym wejściem. Na rys. 2. przedstawiono rozkład pomieszczeń. Strefa oznaczona kolorem niebieskim (pom. 1-4) to pomieszczenia kolejowe służące obsłudze ruchu pasażerskiego, czynnościom administracyjnym i kierowaniem ruchem pociągów. Strefa oznaczona na rysunku kolorem zielonym (pom. 5-7) to dawne mieszkanie służbowe, obecnie będące pustostanem. Strefa oznaczona na rysunku kolorem pomarańczowym (pom. 9-13) to dawne mieszkanie służbowe, obecnie zamieszkałe. Szczegółowy opis poszczególnych pomieszczeń przedstawiono w Tabeli 1.

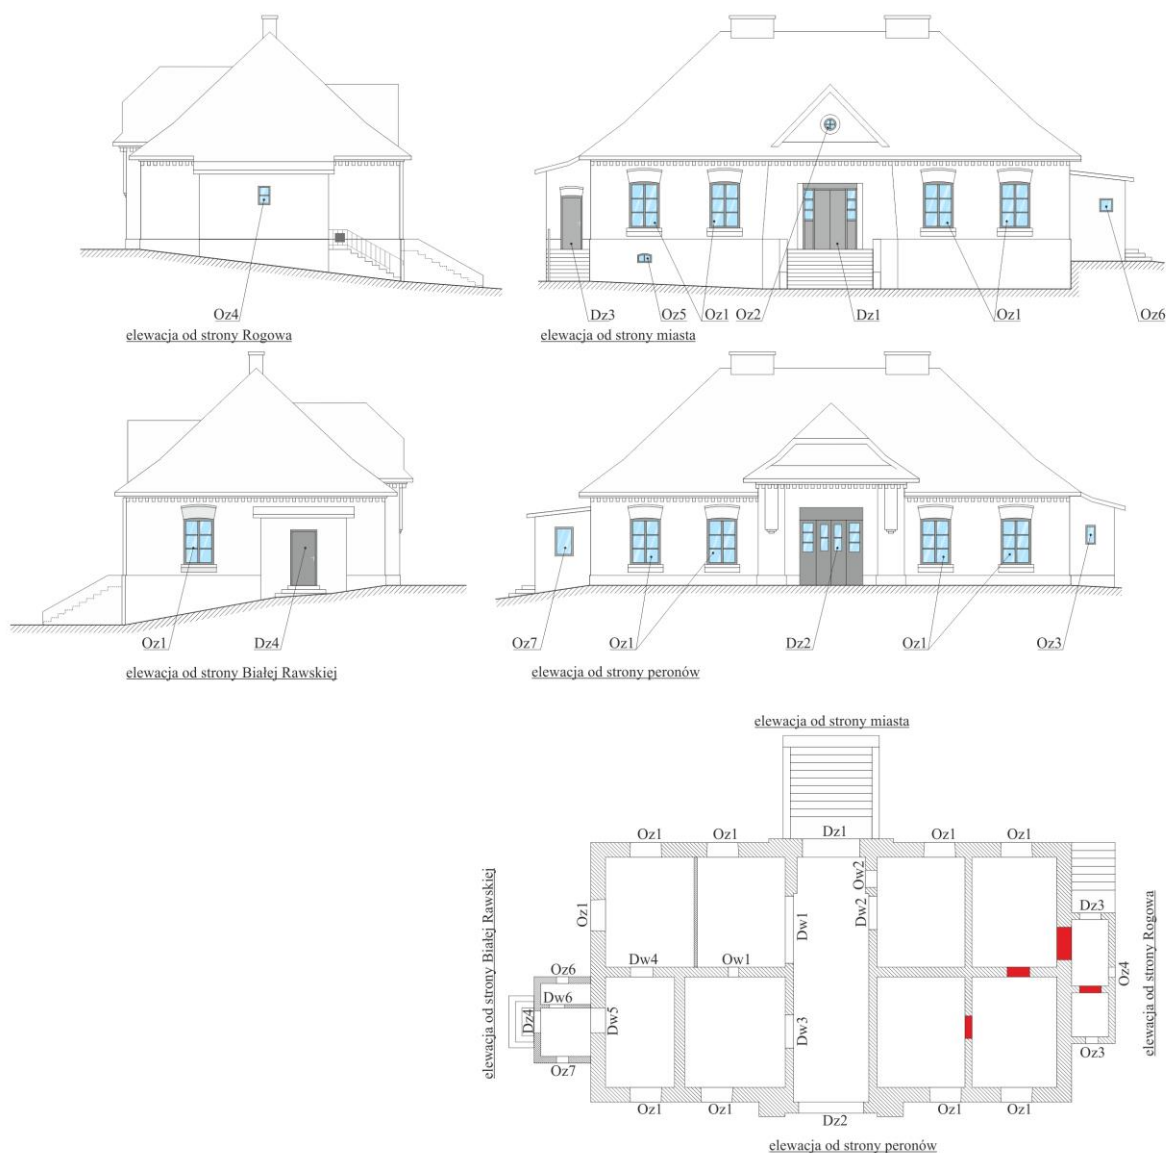
Rys. 3. Inwentaryzacja stolarki (opracowanie własne)

Zestawienie istniejącej obecnie stolarki okiennej i drzwiowej objętej niniejszym Programem Prac Konserwatorskich przedstawiono na rys. 3. Przyjęto zasady oznaczeń:

Niniejszy program prac konserwatorskich nie obejmuje drzwi wewnętrznych pomiędzy pomieszczeniami części mieszkalnej (pom. 9-13), które zostały oznaczone na rys. 3 kolorem czerwonym. Dla części mieszkalnej przyjęto że pracami konserwatorskimi zostanie objęta tylko część widoczna z zewnątrz, tj. elewacje, stolarka zewnętrzna i elementy ogrodzenia, dla zapewnienia wizualnej spójności z całością obiektu.

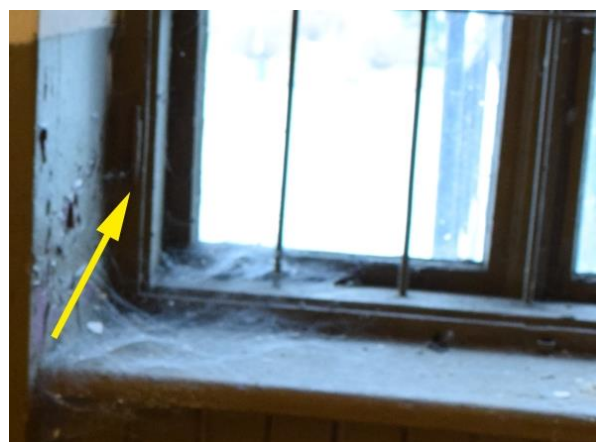
Wszystkie okna prostokątne w bryle głównej budynku Oz1 były pierwotnie podwójne (skrzynkowe) - skrzydła wewnętrzne otwierane do środka pomieszczenia i skrzydła zewnętrzne otwierane na zewnątrz o czym świadczą pojedyncze zachowane pozostałości okuć od wewnętrznej strony.

Fot. 3. Okno w poczekalni (Oz1). Widoczna pozostałość zawiasu od wewnętrznej strony (fot. A. Wawrzyniak, 2024 r.)

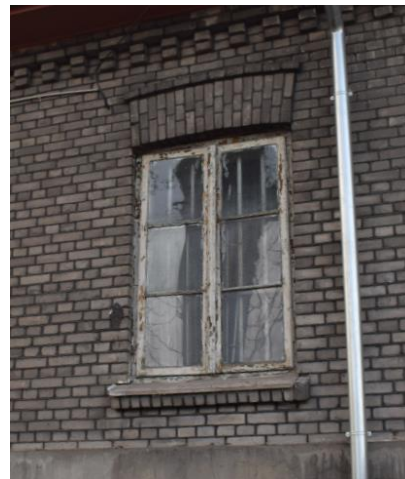
Pod oknami od wewnętrznej strony znajdują się drewniane parapety. Od zewnętrznej strony pochyle parapety wykonane z cegieł (główkami na sztorc) przekryte blachą ocynkowaną (fot. 4.).

Fot. 4. Okno kasy towarowej (Oz1) (fot. A. Wawrzyniak, 2024 r.)

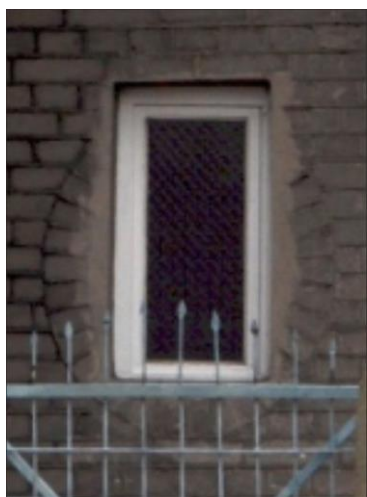
Przybudówka od strony Rogowa posiada okno od strony peronów Oz3 i okno od strony Rogowa Oz4. Obecnie od strony torów wstawione jest okno prostokątne (wg zachowanych fotografii co najmniej od połowy lat 90). Pierwotnie, na podstawie pomiaru wążka ceglanoego (pod wtórnie nałożoną warstwą ocieplenia styropianowego), okno to miało kształt elipsy o długości osi wielkiej (pionowej) 74 cm długości osi małej (poziomej) poziomej 60 cm (fot. 5., fot. 6. i rys. 4.).

Fot. 5. Widoczny wążek ceglany wokół owalnego okna Oz3 przybudówki od strony Rogowa - ściana od strony peronów (fot. ze zbiorów FPKW, 2002 r.)

1. Wymieniona stolarka okienna i drzwiowa zewnętrzna w tym przebudowane okno w przybudówce od strony Rogowa w ścianie od strony peronów (pierwotnie okno owalne, obecnie prostokątne) – zmiany następowały płynnie przez cały okres eksploatacji obiektu, brak możliwości wskazania konkretnych lat zmian.

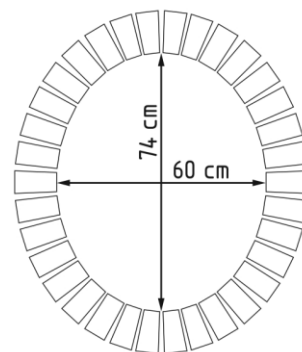
Rys. 4. Wymiary owalnego otworu okiennego przybudówki od strony Rogowa (Oz3) – ściana od strony peronów (opracowanie własne na podstawie pomiarów wążka ceglanoego)

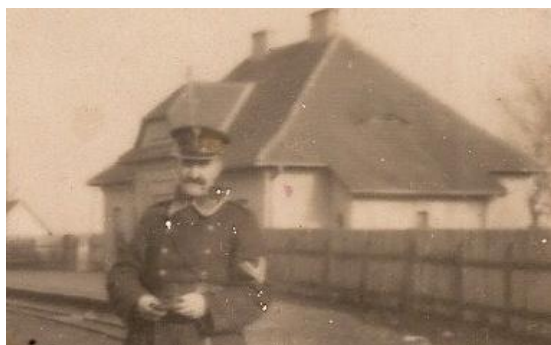
Fot. 7. Elewacja dworca od strony Rogowa - ściana od strony peronów (fot. ze zb. FPKW, 1922-1939)

Okno od strony Rogowa Oz4 jest prostokątne i jego proporcje pokrywają się z proporcjami pierwotnego okna wg zachowanej ikonografii (fot. 7 i fot. 8.).

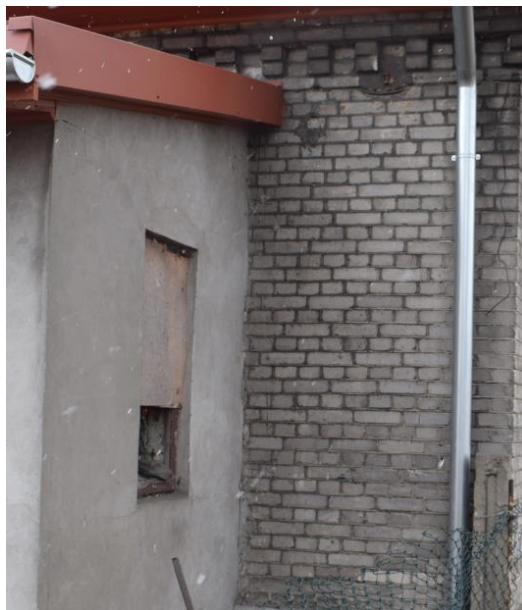
Okna przybudówki od strony Białej Oz6 i Oz7, podobnie jak cała przybudówka pochodzą z z okresu późniejszego. Okno Oz6 (fot. 9.) najprawdopodobniej zostało wykonane w latach 70.-80. XX w. (analogiczne ramy znajdują się w budynkach na stacji Rogów Towarowy Wąsk. przebudowywanych w latach 70.-80. XX w.). Okno Oz7 (fot. 10.) z uwagi na zastosowane okucia jest charakterystyczne dla rozwiązań konstrukcyjnych stolarki okiennej z lat 90. XX w.

Fot. 9. Okno Oz6 w przybudówce od strony Białej Rawskiej. Elewacja od strony peronów. (fot. A. Wawrzyniak, 2024 r.)

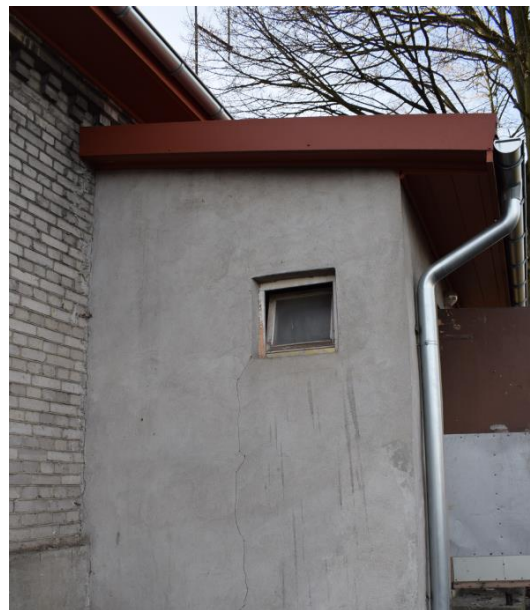
Fot. 10. Okno Oz7 w przybudówce od strony Białej Rawskiej. Elewacja od strony miasta. (fot. A. Wawrzyniak, 2024 r.)

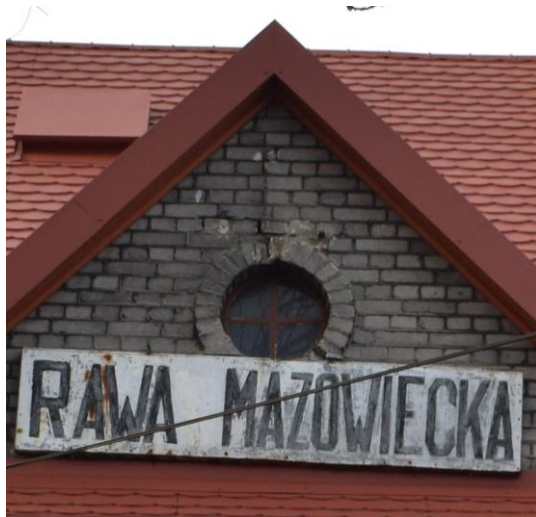
W szczycie ryzalitu od strony miasta znajduje się okrągłe stałe okno Oz2 zapewniające doświetlenie poddasza. Zastosowane techniki łączenia elementów drewnianych oraz brak śladów naruszania pierwotnej zaprawy murarskiej od wewnątrz (okno jest osadzone poprzez wmurowanie) wskazują że jest to okno pierwotne (fot. 11. i fot. 12.).

Fot. 11. Szczyt ryzalitu od strony miasta, widok z zewnątrz, widoczne okno Oz2 (fot. A. Wawrzyniak, 2024 r.)

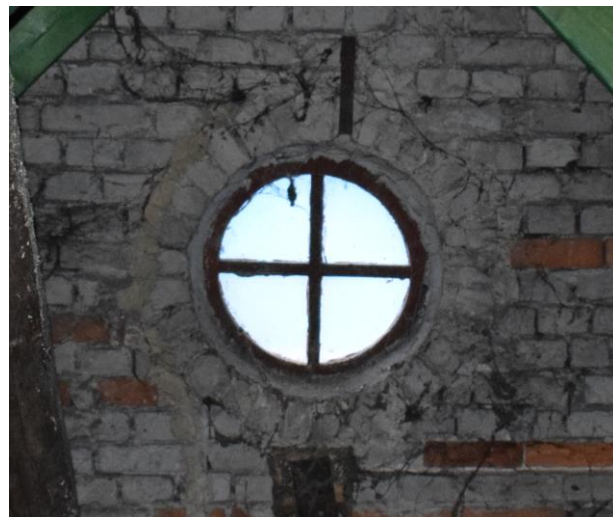
Fot. 12. Szczyt ryzalitu od strony miasta, widok od wewnątrz, okno Oz2 (fot. A. Wawrzyniak, 2023 r.)

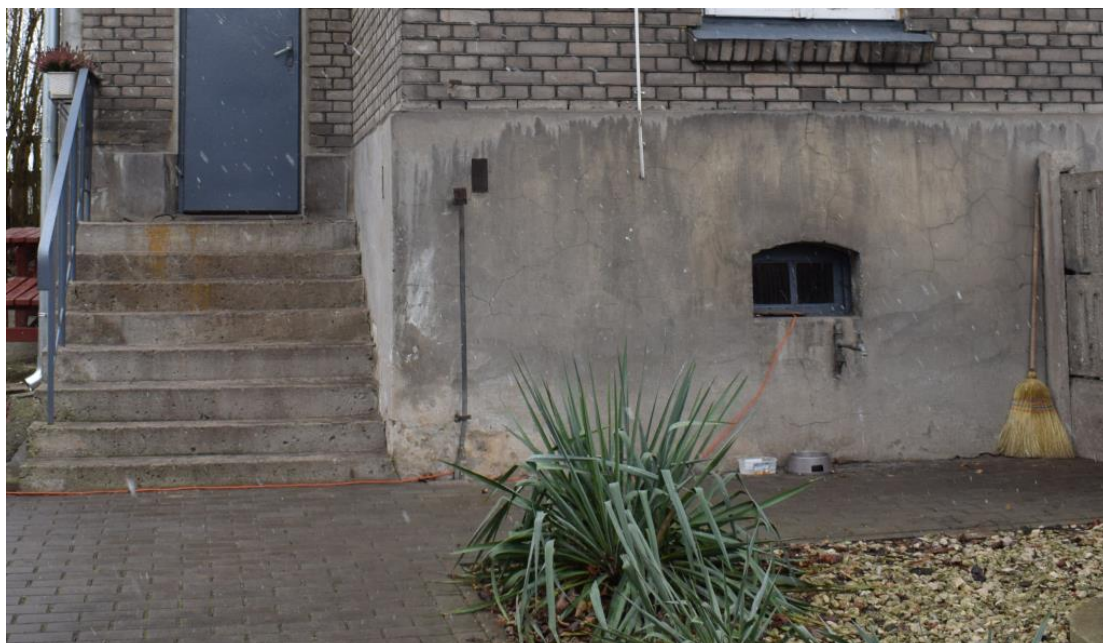
Pod oknem (Oz1) mieszkania na elewacji od strony miasta znajduje się małe okno piwniczne Oz5 (fot. 13.). Okno to posiada kształt prostokąta zwieńczonego łukiem dopasowanym do kształtu nadproża. Podzielone jest na dwa kwadratowe pola. Rama okna jest wykonana z drewna. Forma i rozwiązania konstrukcyjne wskazują że może być to okno pierwotne.

Fot. 13. Elewacja od strony miasta. Widoczne okno piwniczne Oz5. (fot. A. Wawrzyniak, 2024 r.)

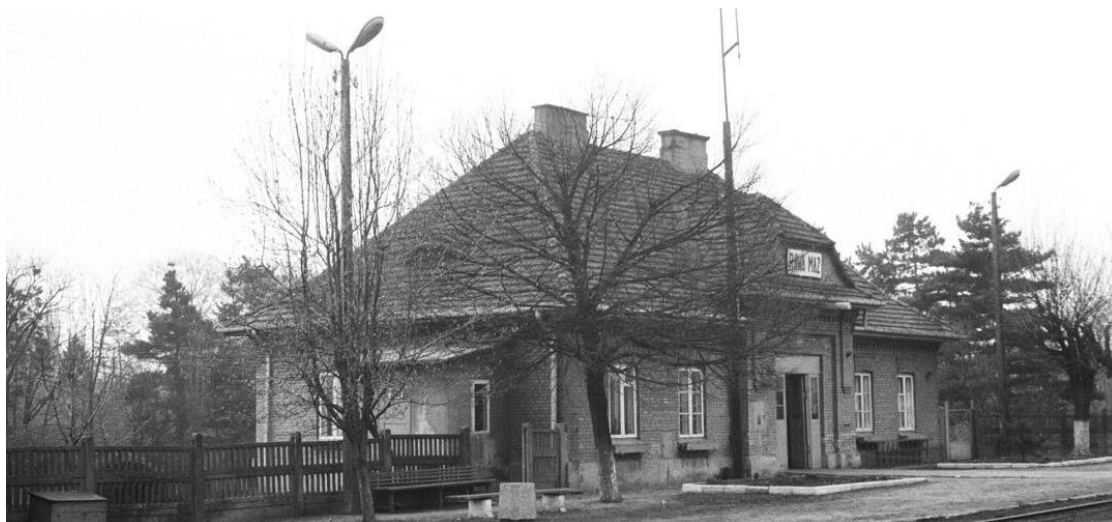
Fot. 14. Elewacje od strony torów i od strony Białej Rawskiej. Widoczne oeil-de-boeuf w połaci dachowej. (fot. M. Gliniecki, 1992 r., strona internetowa bazakolejowa.pl)

Ponadto w połaciach dachowych od strony Białej Rawskiej i od strony Rogowa znajdowały się do 1996 r. (remont dachu przeprowadzony przez PKP) po jednym oknie typu oeil-de-boeuf (fot. 7. i fot. 14.). Przeprowadzony w 1996 r. remont polegał na zastąpieniu pierwotnej ceramicznej dachówki karpiówki na blachodachówkę w formie przypominające dachówkę holenderkę i w trakcie tych prac usunięto oba okna typu oeil-de-boeuf. W trakcie przeprowadzonego w 2023 r. remontu dachu, wobec ograniczonej nośności więźby dachowej na dachu ułożono nową blachodachówkę karpiówkę. Wobec braku możliwości odtworzenia w tym materiale łuków połaci dachowej charakterystycznych dla oeil-de-boeuf nie odtworzono tych okien (fot. 15.).

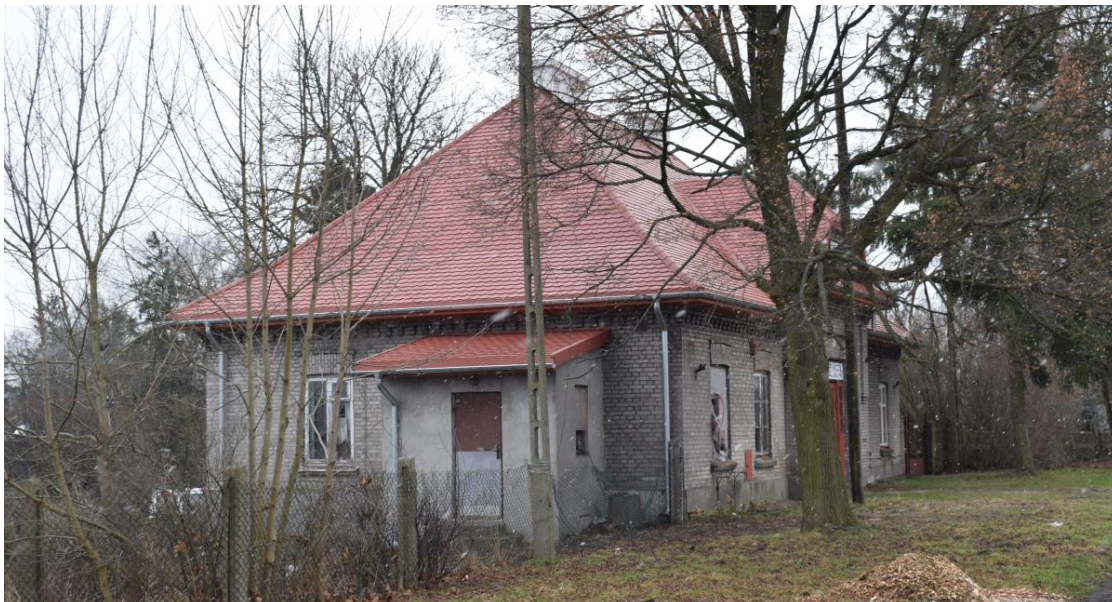
Fot. 15. Elewacje od strony torów i od strony Białej Rawskiej. Dach po przeprowadzeniu prac remontowych w 2023 r. (fot. A. Wawrzyniak, 2023 r.)

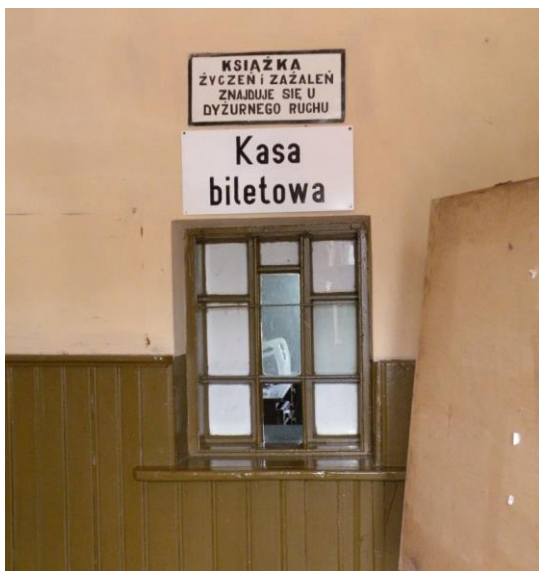
Okno kasy biletowej (fot. 16. i 17.) pomiędzy pomieszczeniami dyżurnego ruchu (pom. 3.) i poczekalni (pom. 2.) zostało wykonane z drewnianej ramy dzielącej światło okna na trzy pionowe pasy. Wszystkie pasy podzielone są kolejno na trzy pola. Pas środkowy posiada wyższe dolne pole wykonane jako otwierane przez które podawano pieniądze i bilety. Obecnie przeszklenie jest częściowo zamalowane białą farbą olejną. Po obu stronach ściany znajduje się drewniany parapet.

Fot. 16. Okno kasy biletowej Ow1, widok od strony pomieszczenia poczekalni (fot. M. Zajfert, 2023 r.)

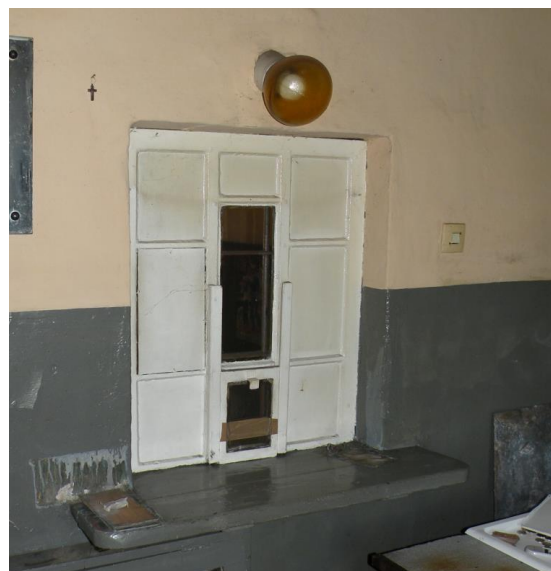
Fot. 17. Okno kasy biletowej Ow1, widok od strony pomieszczenia dyżurnego ruchu (fot. M. Zajfert, 2023 r.)

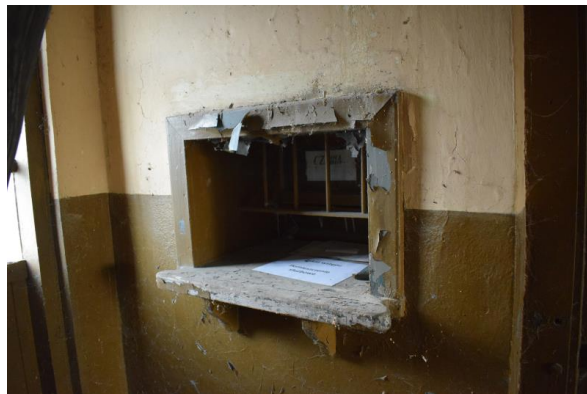
Fot. 18. Okno kasy towarowej Ow2, widok od strony holu (fot. A. Wawrzyniak, 2024 r.)

Okno kasy towarowej Ow2 (fot. 18.) pomiędzy pomieszczeniami holu (pom. 1.) i kasy towarowej (pom. 4.) zostało wykonane w formie drewnianej ramy dzielącej światło okna na dwie poziome części. Część dolna jest otwierana dla umożliwienia przekazywania gotówki i dokumentów. Okno posiada drewniany parapet od strony holu podparty dwoma drewnianymi ozdobnie profilowanymi wspornikami. Okno wyposażone jest w stalową kratę przesłaniającą jego górne pole. Okno to od strony pomieszczenia kasy towarowej jest obecnie na stałe zakryte.

Oba okna wewnętrzne mają charakter pierwotny i pochodzą z okresu budowy dworca.

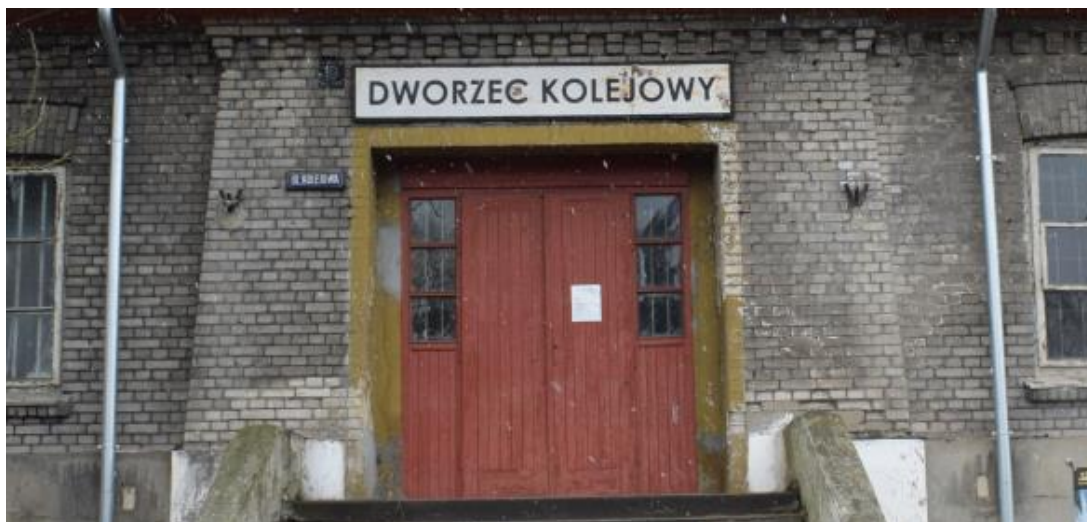
Obiekt posiada cztery wejścia od zewnątrz. W osi głównej budynku od strony miasta, w ryzalicie znajdują się czteropolowe drzwi Dz1 wykonane z drewna (fot. 19.). Dwa wewnętrzne pola są uchylnymi skrzydłami (otwierane tylko na zewnątrz). Zewnętrzne pola są stałymi skrzydłami i posiadają przeszklenie w postaci trzech kwadratowych szyb umieszczonych w pionie w górnej części. Nad drzwiami znajduje się przestrzeń zakryta deską. Drzwi, z uwagi na detale konstrukcyjne, pochodzą najprawdopodobniej z lat 70. XX w. (podobne drzwi znajdują się na budynkach kolejowych na stacji w Rogowie które były przebudowywane w latach 70. XX w.).

Fot. 19. Drzwi Dz1 - wejściowe do holu, od strony miasta. (fot. A. Wawrzyniak, 2024 r.)

W świetle zastosowanych rozwiązań konstrukcyjnych oraz zachowanej ikonografii (fot. 21.) drzwi zewnętrzne prowadzące do holu (Dz1 i Dz2) nie posiadają formy zgodnej z pierwotną.

4. Drzwi (Dz1) wymienione na nowe (wraz z ościeżnicą), drewniane, pola boczne stałe, skrzydła wewnętrzne otwierane do wewnątrz budynku. Dostosowane do wymiarów istniejącego otworu. W dolnej części ozdobne płyciny. W górnej części przeszklenie podzielone drewnianymi szprosami na prostokątne i kwadratowe pola. Zamykane na zamek blokujący oba skrzydła. Po obu stronach pochwyt w kształcie litery „L” o przekroju okrągłym, zakończone półkuliście, wykonane z polerowanego stopu aluminium. Dopuszczalne zastosowanie samozamykaczy oraz napędu z czujnikiem samoczynnie otwierającego drzwi. Część drewniana pokryta powłoką malarską odporną na warunki zewnętrzne w kolorze RAL 3009.

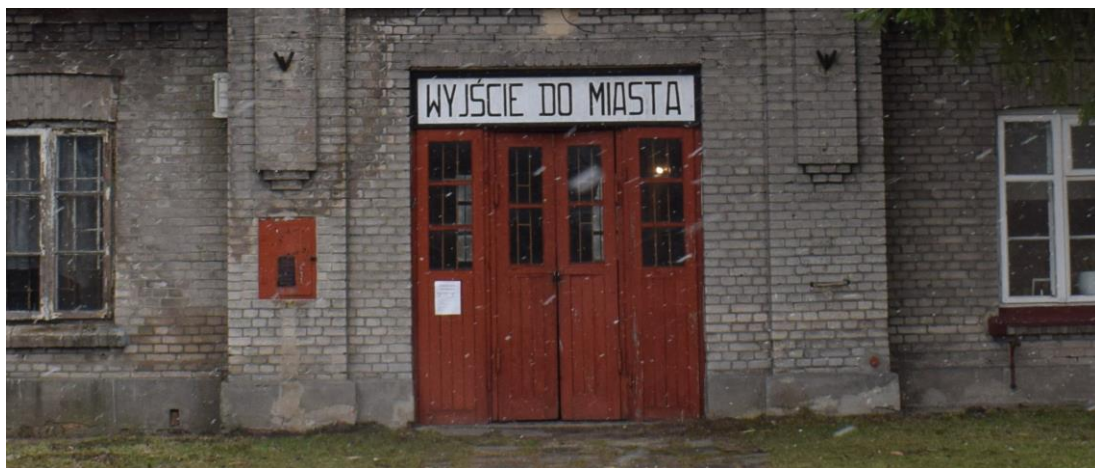
W osi głównej budynku od strony peronów, także w ryzalicie, znajdują się prowadzące do holu czteropolowe drzwi Dz2 wykonane z drewna (fot. 20.). Podobnie jak przy drzwiach zewnętrznych od strony miasta drzwi te posiadają zewnętrzne pola stałe i z wewnętrzne pola uchylne. Pola uchylne, w odróżnieniu od drzwi od strony miasta otwierają się na zewnątrz i do wewnątrz (wahadłowo). Pola zewnętrzne posiadają przeszklenie w postaci trzech kwadratowych pól umieszczonych w pionie w górnej części. Uchylne skrzydła przeszkolono dwoma prostokątnymi polami umieszczonymi w pionie w górnej części. Ponadto nad drzwiami znajdują się pola kasetonowe przesłonięte od strony miasta sklejką z napisem „WYJŚCIE DO MIASTA” (powojenny napis odnowiony przez FPKW w 2009 r. na podstawie zachowanych pozostałości farby) a od strony holu deskami.

Fot. 20. Drzwi Dz2 - wejściowe do holu, od strony peronów. (fot. A. Wawrzyniak, 2024 r.)

2. Drzwi (Dz2) wymienione na nowe (wraz z ościeżnicą), drewniane, pola boczne stałe, skrzydła wewnętrzne otwierane do wewnątrz budynku. Dostosowane do wymiarów istniejącego otworu. W dolnej części ozdobne płyciny. W górnej części przeszklenie podzielone drewnianymi szprosami na prostokątne i kwadratowe pola. Zamykane na zamek blokujący oba skrzydła. Po obu stronach pochwyt w kształcie litery „L” o przekroju okrągłym, zakończone półkuliście, wykonane z polerowanego stopu aluminium. Dopuszczalne zastosowanie samozamykaczy oraz napędu z czujnikiem samoczynnie otwierającego drzwi. Część drewniana pokryta powłoką malarską odporną na warunki zewnętrzne w kolorze RAL 3009.

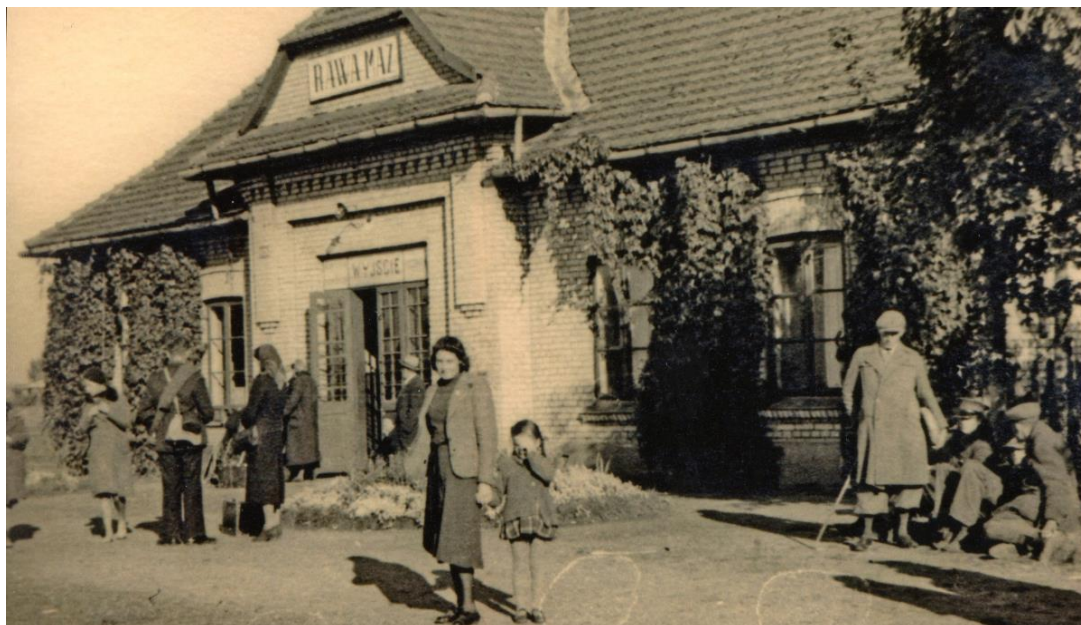
Fot. 21. Elewacja dworca w Rawie Mazowieckiej od strony peronów, widoczne drzwi do holu (fot. ze zb. FPKW, 1939 r.).

Wykonane z drewna ramy konstrukcyjne drzwi od strony peronów są zgodne z proporcjami drzwi na zachowanej ikonografii (fot. 21.), wobec czego mogą być pierwotną konstrukcją lub zostały wtórnie odbudowane zgodnie z wymiarami wcześniejszej, pierwotnej konstrukcji.

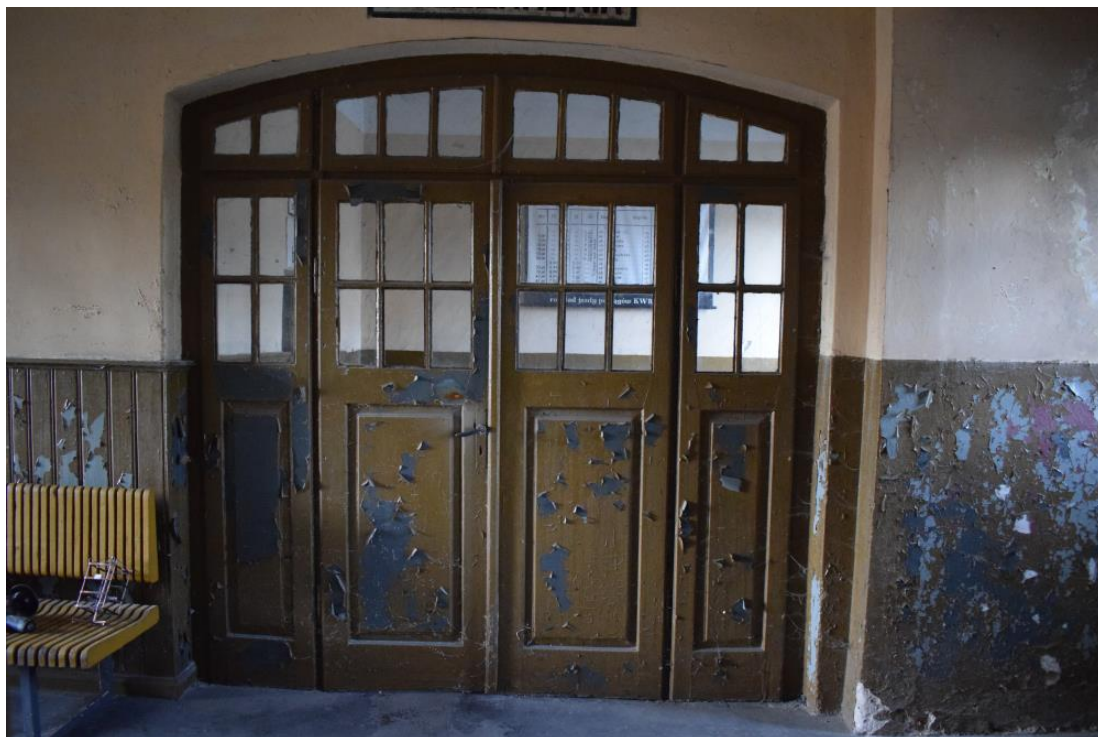
Drzwi pomiędzy holem a poczekalnią Dw1 (fot. 22.) wykonane są z drewna, jako dwuskrzydłowe ze stałymi bocznymi polami. W dolnej części posiadają ozdobne płyciny a w górnej części są przeszklone. Nad nimi znajduje się dopasowane do łukowego nadproża przeszklone wypełnienie. Drzwi zachowane są w stanie ogólnym dobrym, wymagana wymiana mechanizmu zamka oraz odnowa powłok malarskich.

Fot. 22. Drzwi Dw1 pomiędzy holem a poczekalnią (fot. A. Wawrzyniak, 2024 r.).

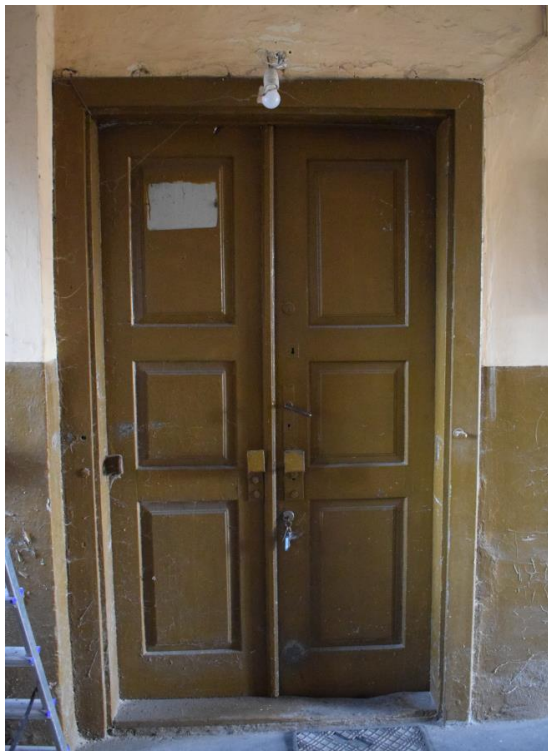
Drzwi pomiędzy holem a kasą towarową Dw2 (fot. 23.) wykonane są z drewna, jako dwuskrzydłowe z ozdobnymi płycinami. Drzwi zachowane są w stanie ogólnym dobrym, wymagana wymiana mechanizmu zamka oraz odnowa powłok malarskich.

Fot. 23. Drzwi Dw2 pomiędzy holem a kasą towarową (fot. A. Wawrzyniak, 2024 r.).

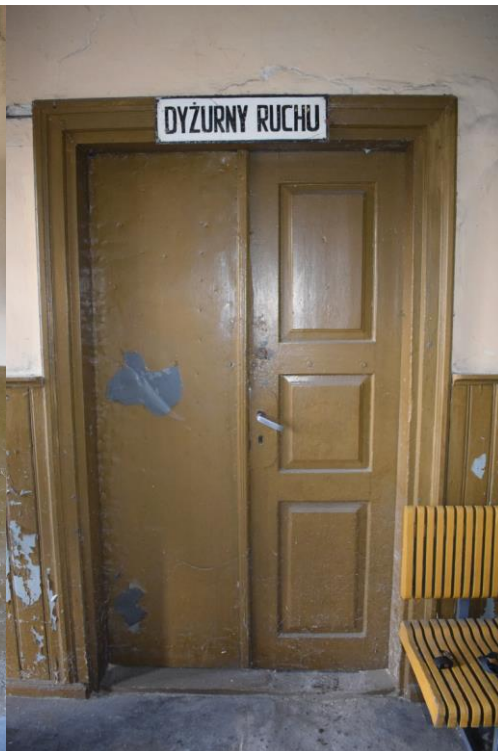
Drzwi pomiędzy holem a pomieszczeniem dyżurnego ruchu Dw3 (fot. 24.) wykonane są z drewna, jako dwuskrzydłowe z ozdobnymi płycinami. Lewe skrzydło drzwi zachowane jest w stanie ogólnym dobrym, wymagana wymiana mechanizmu zamka oraz odnowa powłok malarskich. Prawe skrzydło drzwi z obu stron obite jest blachą. Stan konstrukcji nie jest znany.

Fot. 24. Drzwi Dw3 pomiędzy holem a pomieszczeniem dyżurnego ruchu (fot. A. Wawrzyniak, 2024 r.).

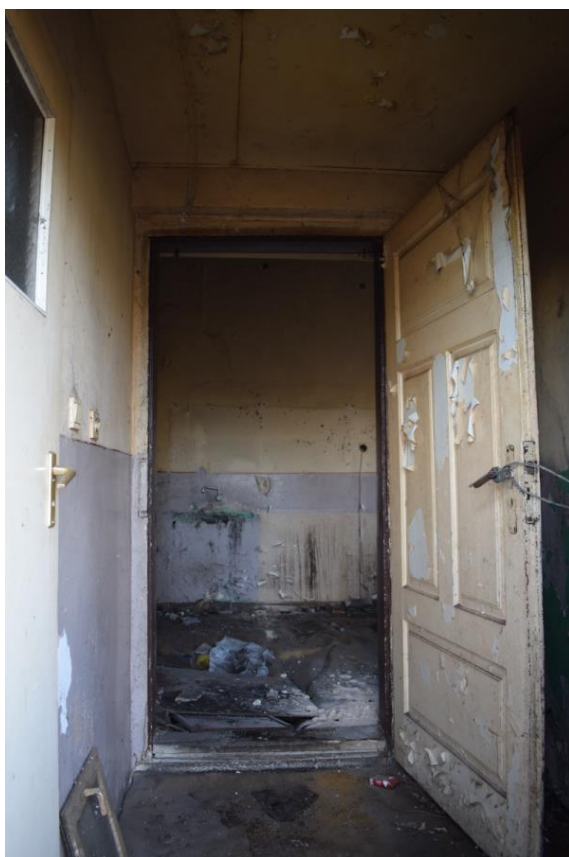
Drzwi Dw6 (fot. 25.) pomiędzy sienią we wtórnej przybudówce od strony Białej Rawskiej a pomieszczeniem toalety wykonane są z płyty wiórowej i nie przedstawiają żadnej wartości historycznej.

Fot. 25. Drzwi Dw5 (na wprost) i Dw6 (po lewej) wewnątrz przybudówki od strony Białej Rawskiej (fot. A. Wawrzyniak, 2024 r.).

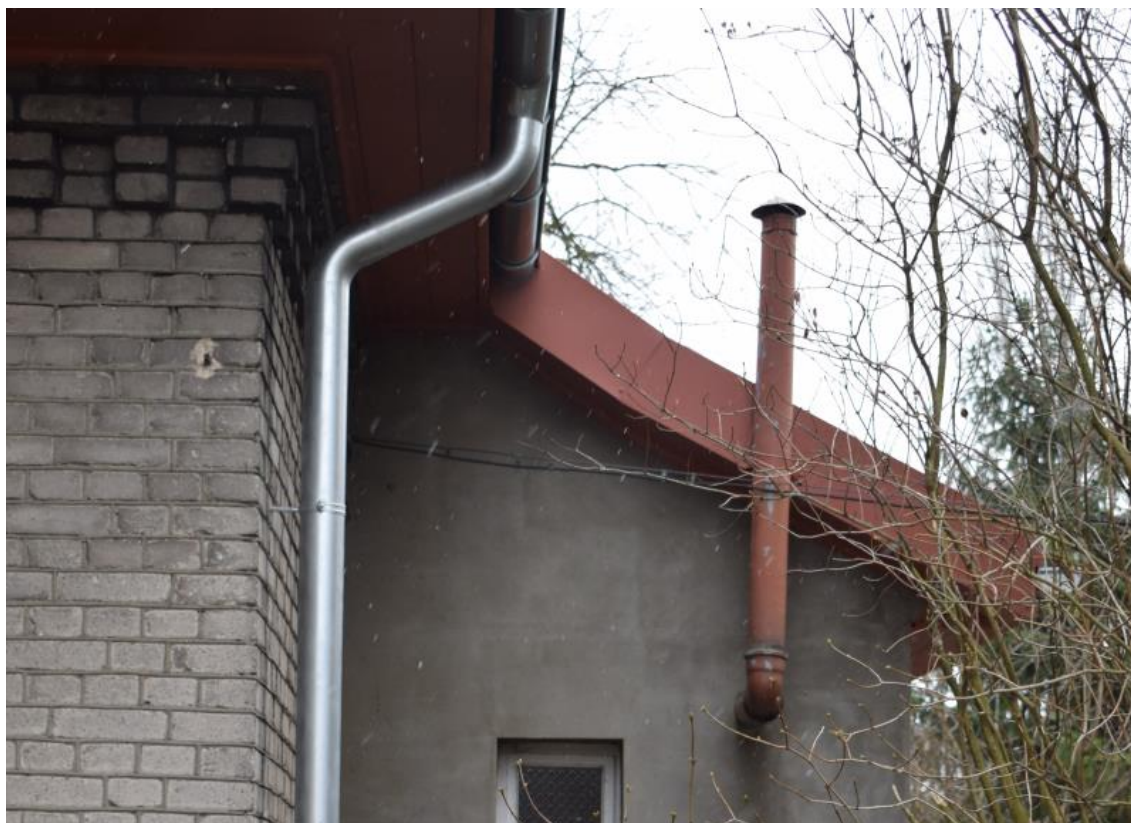
Z uwagi na problemy z wentylacją i pojawiającym się w efekcie zawilgoceniem i zagrzybieniem ścian wnętrza przybudówki od strony Rogowa została wtórnie wykonana wentylacja w postaci komina z rury PCV (fot. 26.).

Fot. 26. Przybudówka od strony Rogowa (wtórnie ocieplona styropianem). Widoczny komin wentylacyjny wykonany z rur PCV. (fot. A. Wawrzyniak 2023 r.)

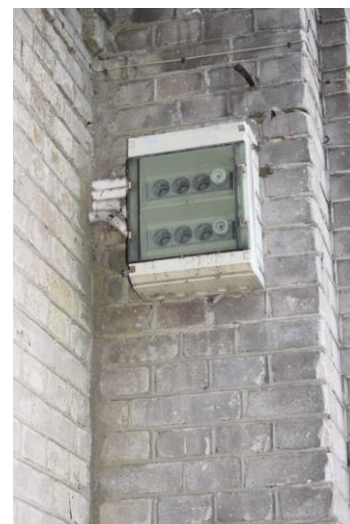
Fot. 27. Rozdzielnica PCV na boku ryzalitu od strony peronów. (fot. A. Wawrzyniak 2024 r.)

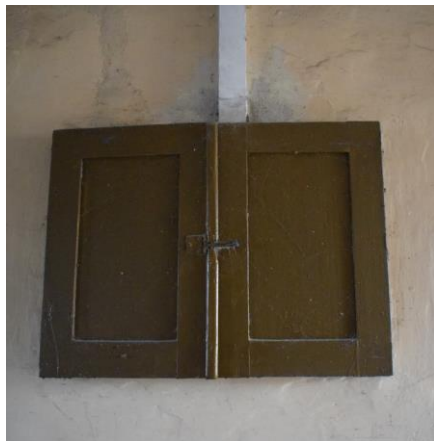
We wnętrzu budynku umieszczono we wnękach rozdzielnice elektryczne – jedną w holu (fot. 28. i 29.) i trzy w pomieszczeniu dyżurnego ruchu (fot. 30.). Rozdzielnice te wykonane są z drewna. Rozdzielnica w holu zamykana jest pełnymi drewnianymi drzwiami dwuskrzydłowymi. Dwie rozdzielnice w pomieszczeniu dyżurnego ruchu zamykane są przeszklonymi drewnianymi drzwiami dwuskrzydłowymi. Trzecia rozdzielnica w tym pomieszczeniu posiada drzwi pełne z przeszklonymi okienkami wziernymi.

Fot. 28. Rozdzielnica elektryczna w holu - w stanie zamkniętym (fot. A. Wawrzyniak 2024 r.).

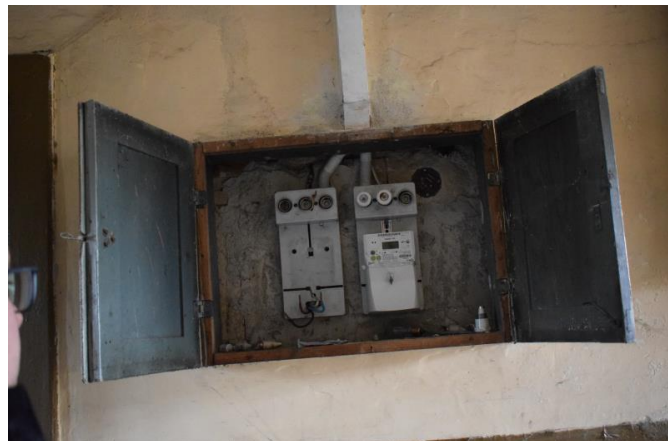
Fot. 29. Rozdzielnica elektryczna w holu - w stanie otwartym. (fot. A. Wawrzyniak 2024 r.).

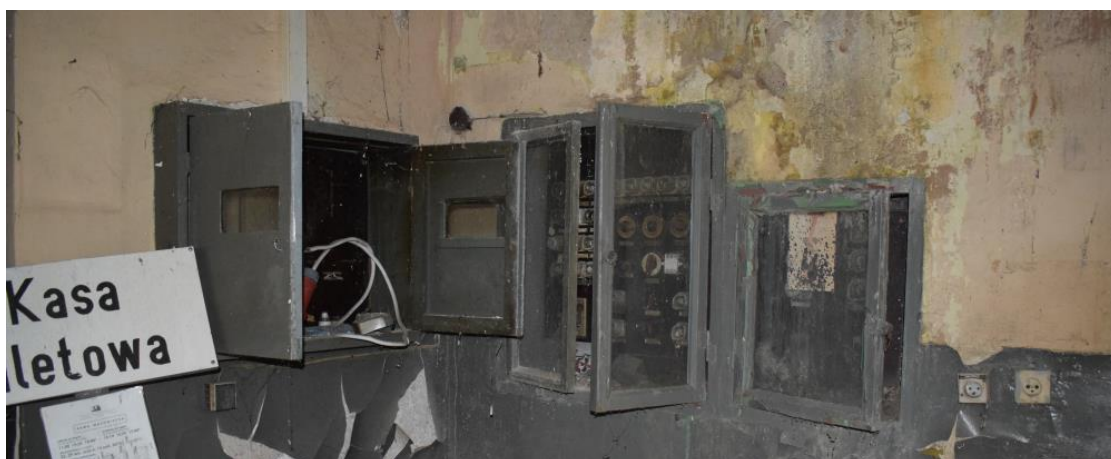
Fot. 30. Rozdzielnie elektryczne w pomieszczeniu dyżurnego ruchu (fot. A. Wawrzyniak 2023 r.).

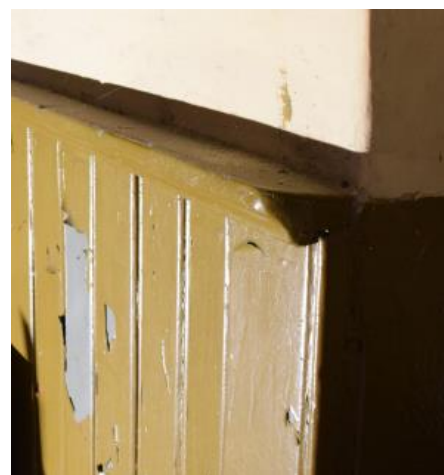
Ściany wewnętrzne pomieszczeń holu, poczekalni i pomieszczenia dyżurnego ruchu (pom. 1., 2., 3.) wyprawione są tynkami mineralnymi pomalowanymi w górnej części farbą klejową a w dolnej części (lamperia) farbą olejną. Na dwóch ścianach holu i na trzech ścianach poczekalni zachowała się pierwotna lamperia drewniana zwieńczona u góry drewnianym gzymsem (fot. 31.) a przy podłodze oliastwowana wysoką deską przypodłogową. Ściany wewnętrzne pomieszczenia dawnej kasy towarowej (pom. 4.) wyprawione są tynkami mineralnymi pomalowanymi farbą klejową.

Fot. 31. Detal lamperii drewnianej w pomieszczeniu poczekalni (fot. A. Wawrzyniak, 2023 r.).

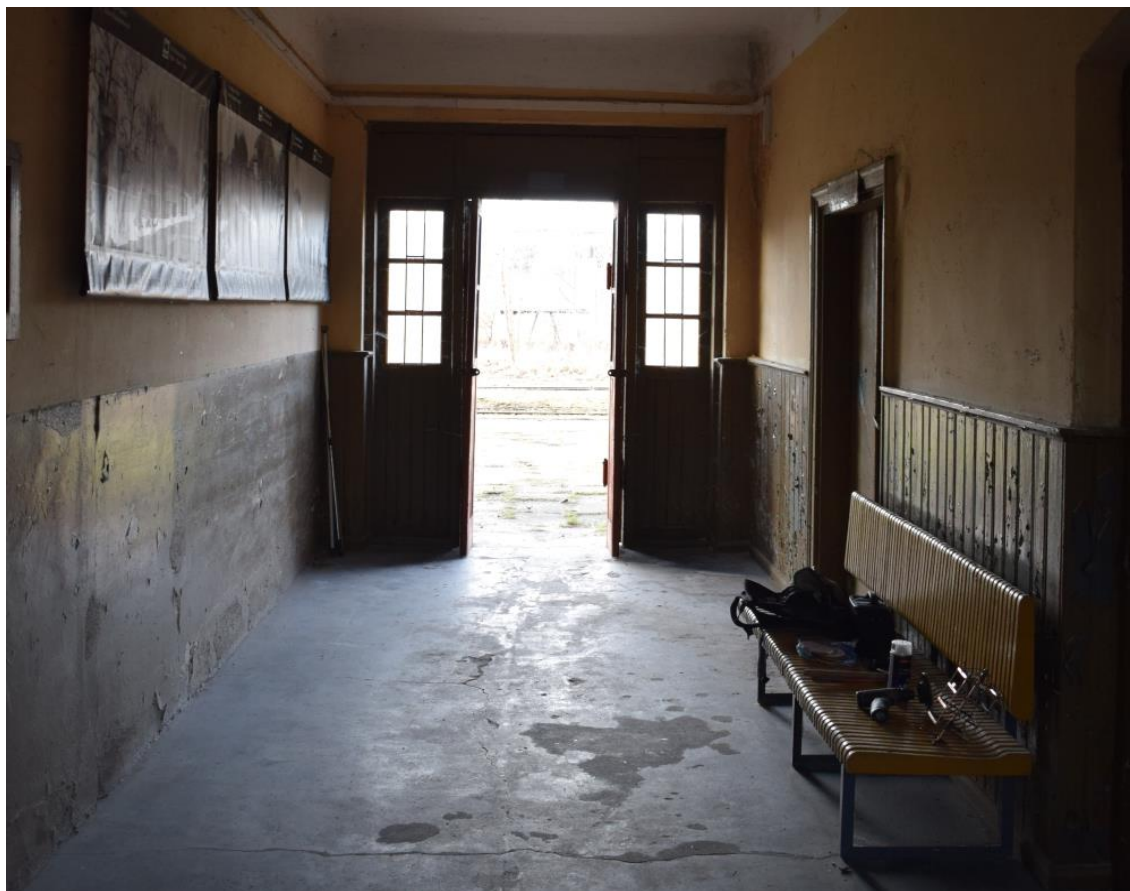
Fot. 32. Hol, widoczna posadzka cementowa (fot. A. Wawrzyniak, 2024 r.).

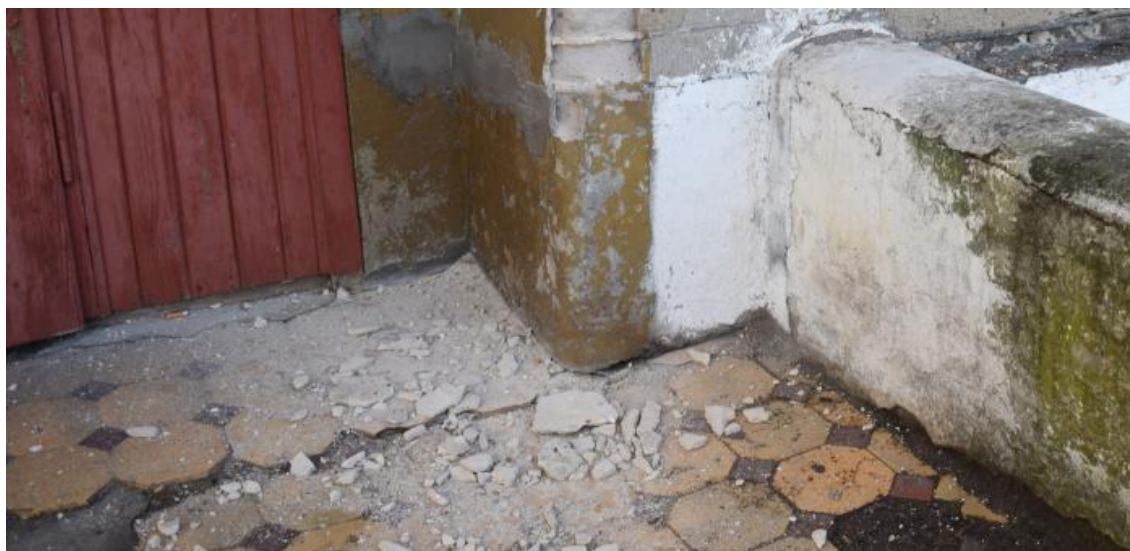
Fot. 33. Posadzka na zewnątrz, przed drzwiami do holu od strony miasta. Widoczne zachowane fragmenty gresu. (fot. A. Wawrzyniak, 2024 r.).

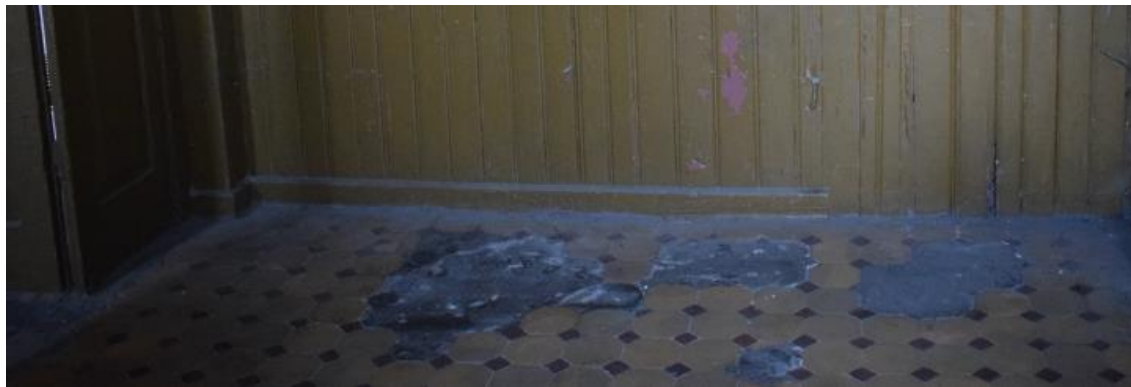
W pomieszczeniu poczekalni (pom. 2.) zachowała się posadzka gresowa z licznymi uszkodzeniami zalanymi zaprawą cementową (fot. 34.).

Fot. 34. Posadzka w poczekalni. Widoczne liczne uszkodzenia uzupełnione zaprawą cementową.
(fot. A. Wawrzyniak, 2024 r.).

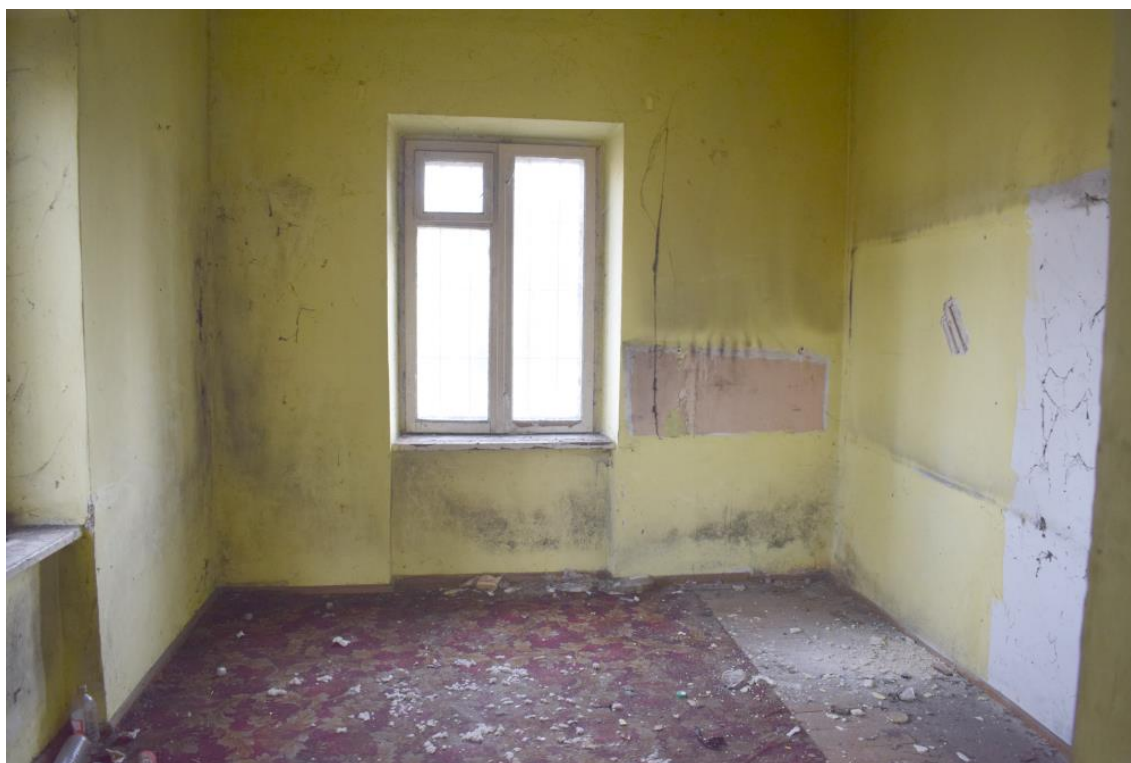
W dawnym pomieszczeniu mieszkalnym (pom. 8) posadzka jest częściowo wykonana w formie wylewki cementowej (pas o szerokości ok. 50 cm) a w pozostałej części w postaci drewnianej podłogi z desek (fot. 35.) przykrytej obecnie zniszczoną wykładziną dywanową.

Fot. 35. Podłoga w dawnym pomieszczeniu mieszkalnym (pom. 8.) . Przy ścianie z prawej strony ok. 50-centymetrowy pas posadzki cementowej (fot. A. Wawrzyniak, 2024 r.).

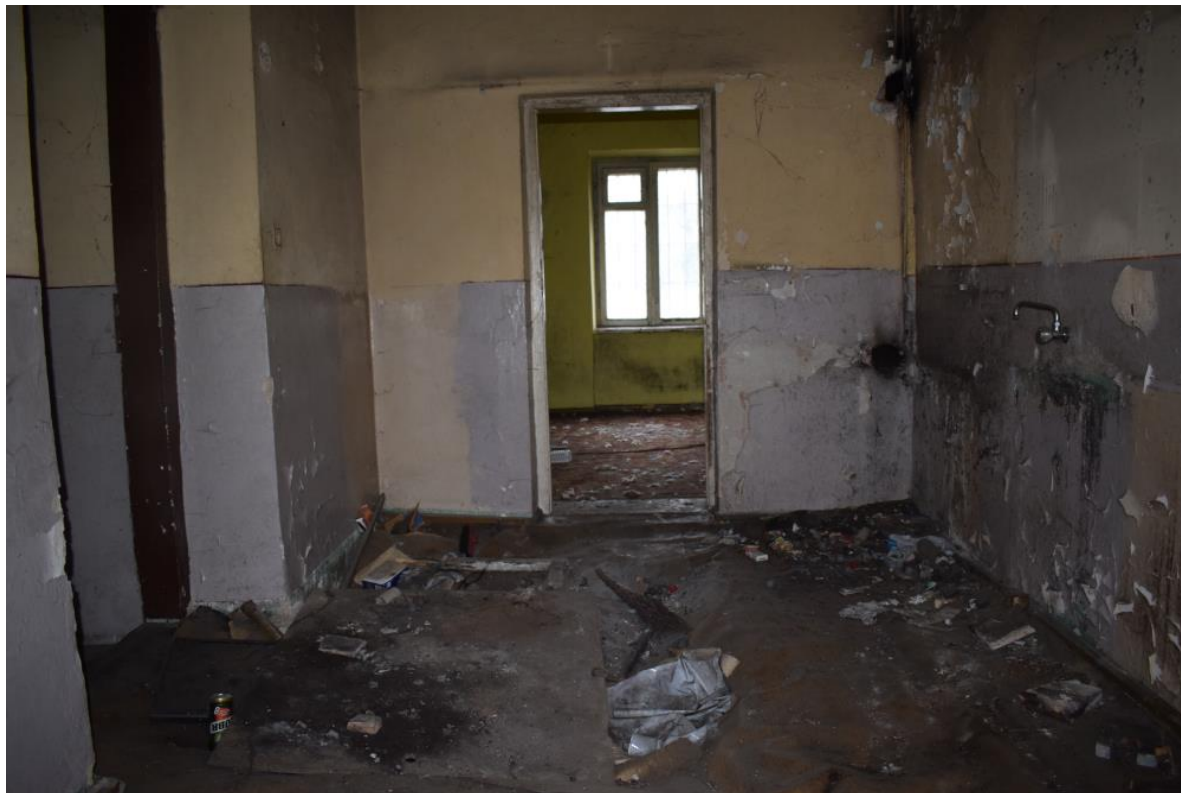
W dawnym pomieszczeniu kuchennym (pom. 7.) znajduje się zapadnięta drewniana podłoga z desek ułożonych na drewnianych legarach. Podłoga jest obecnie zarwana (fot. 36.).

Fot. 36. Podłoga w dawnej kuchni (pom. 7.). Widoczne zarwane deski podłogowe. (fot. A. Wawrzyniak, 2024 r.).
