**PROGRAM PRAC KONSERWATORSKICH
DLA BUDYNKU DWORCA KOLEJOWEGO
W RAWIE MAZOWIECKIEJ**

Fundacja Polskich Kolei Wąskotorowych

luty 2024 r.

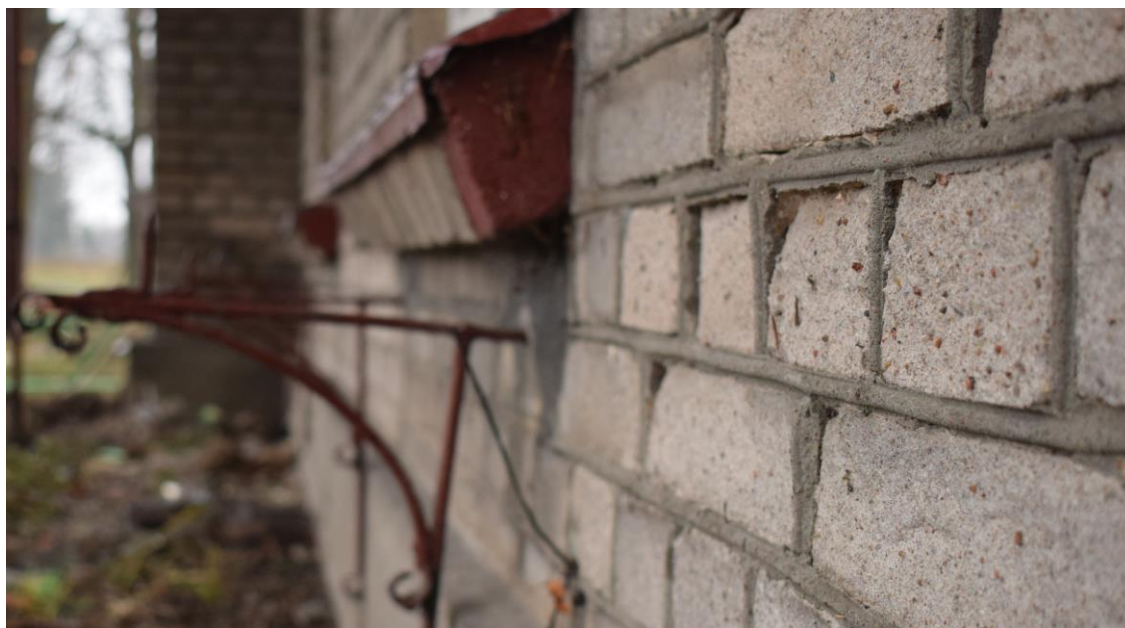
Elewacje zewnętrzne wykonane są z cegieł silikatowych. Między cegłami znajduje się wypukła, profilowana fuga cementowa (fot. 37).

Fot. 37. Fragment elewacji od strony peronów. Widoczne profilowane wypukłe fugi cementowe (fot. A. Wawrzyniak, 2023 r.).

Cegły elewacyjne posiadają nalot brudu z zanieczyszczeń powietrza oraz miejscowe odbarwienia spowodowane zawilgoceniem powstałym na skutek licznych przecieków wód opadowych przez uszkodzoną połąć dachową (wyremontowanej pod koniec 2023 r. – obecnie to zagrożenie ustało). Wiele cegieł posiada wykruszenia warstwy wierzchniej.

3. Wszystkie cegły których lico od strony elewacji uszkodzone jest na powierzchni więcej niż 20% naprawić poprzez wybranie wierzchniej warstwy i wklejenie płytki z cegły silikatowej. Podczas realizacji tych prac utrzymać istniejący watek muru i szerokości spoin. Cegły których lico od strony elewacji uszkodzone jest na powierzchni mniejszej niż 20% naprawić poprzez uzupełnienie białą zaprawą murarską do silikatów. Powierzchnie elewacji po zakończeniu czyszczenia oraz uzupełnień cegieł i spoin zaimpregnować dedykowanym preparatem (np. *NANOBAUER FACADE 200* lub równoważny).

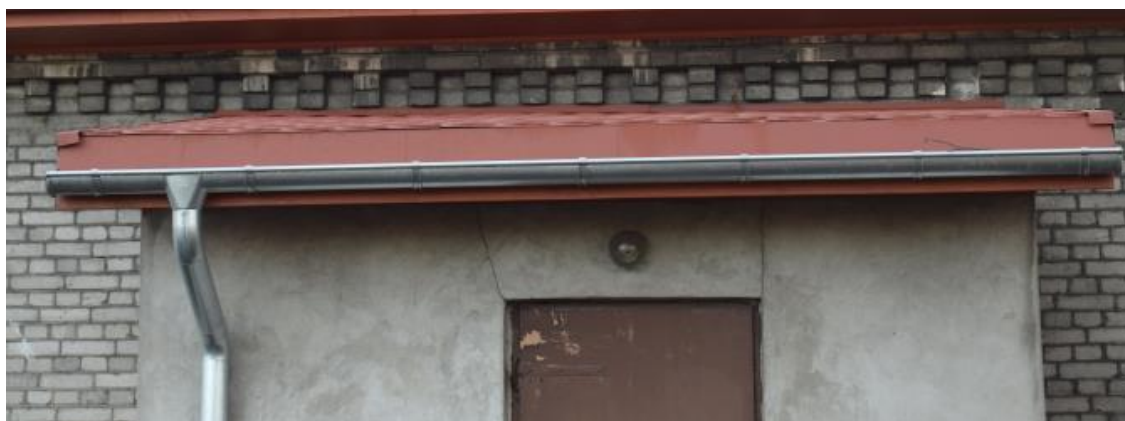
Fot. 38. Przybudówka od strony Białej Rawskiej. Widoczne spękania nadproża. (fot. A. Wawrzyniak, 2024 r.).

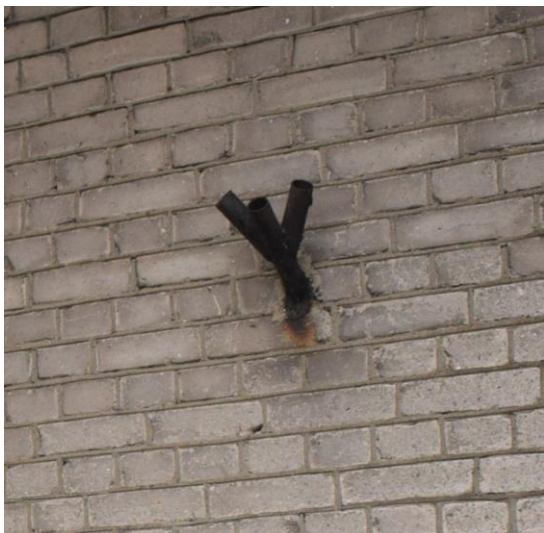
Fot. 39. Uchwyty flagowe
(fot. A. Wawrzyniak, 2023 r.)

- wykonanych z rur chwytów flagowych (fot. 39.),
- kutyh wsporników skrzynek na kwiaty - trzy okna Oz1 od strony peronów, uchwyty nie zachowały się tylko pod oknem pomieszczenia dyżurnego ruchu (fot. 40.),
- dzwonka telefonu kolejowego - pomiędzy pierwszym i drugim oknem Oz1 od strony peronów (fot. 41.),
- poprzecznika z izolatorami - od strony Białej Rawskiej (fot. 42.),
- tablicy emaliowanej „UL. KOLEJOWA” na ryzalicie od strony miasta (fot. 43.),
- tablicy malowanej na blasze „DWORZEC KOLEJOWY” nad drzwiami od strony miasta (fot. 44.),
- tablicy malowanej na blasze „RAWA MAZOWIECKA” na lukarnie od strony miasta (fot. 45.),

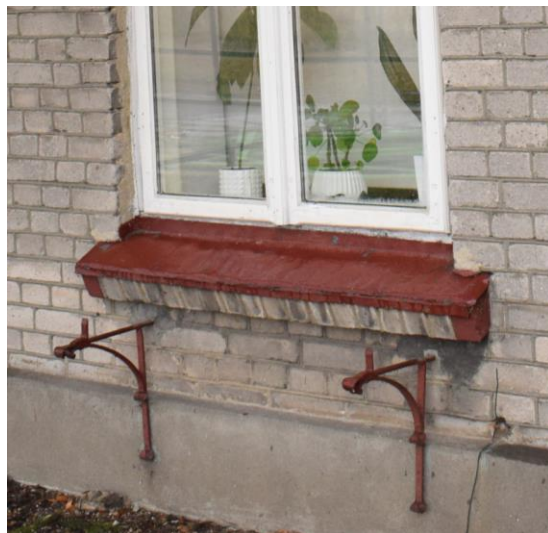
Fot. 40. Kute wsporniki skrzynek na kwiaty
(fot. A. Wawrzyniak, 2023 r.)

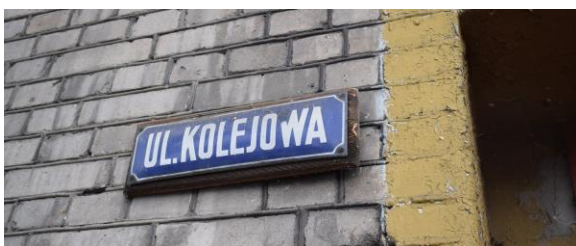
Fot. 43. Tablica emaliowana „UL. KOLEJOWA” na ryzalicie od strony miasta (fot. A. Wawrzyniak, 2023 r.).

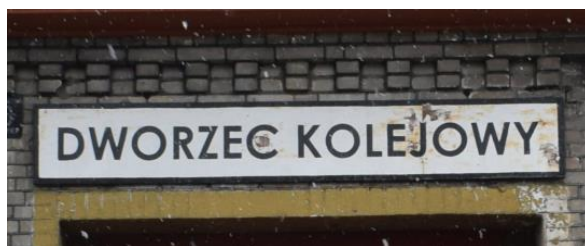
Fot. 44. Tablica malowana na blasze „DWORZEC KOLEJOWY” nad drzwiami od strony miasta (fot. A. Wawrzyniak, 2023 r.).

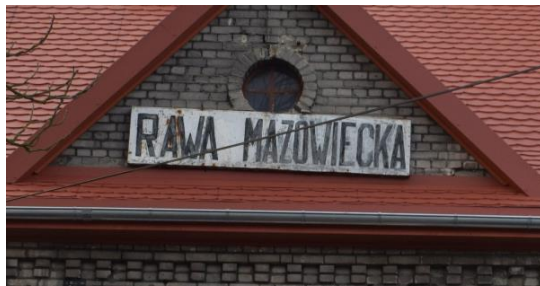
Fot. 45. Tablica malowana na blasze „RAWA MAZOWIECKA” na lukarnie od strony miasta (fot. A. Wawrzyniak, 2023 r.).

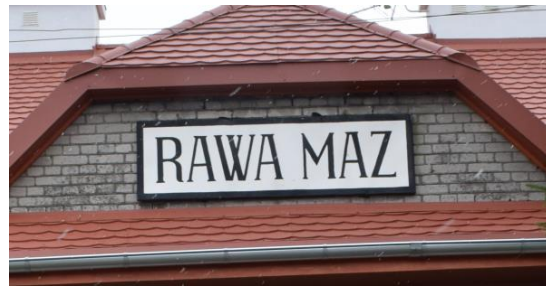
- tablicy malowanej na blasze „RAWA MAZ.” na zwieńczeniu ryzalitu od strony peronów (fot. 46.),
- tablicy malowanej na sklejce „WYJŚCIE DO MIASTA” nad drzwiami od strony peronów (fot. 47.).

Fot. 46. Tablica malowana na blasze „RAWA MAZ.” na zwieńczeniu ryzalitu od strony peronów (fot. A. Wawrzyniak, 2023 r.).

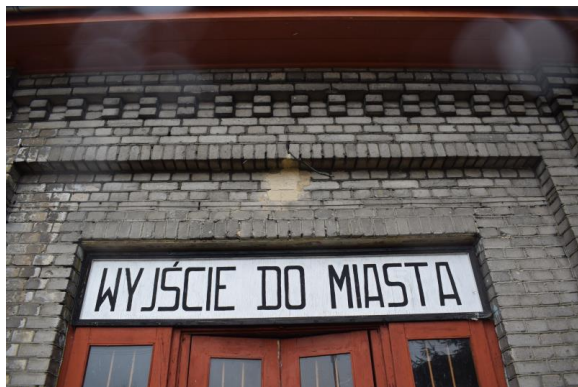
Fot. 47. Tablica malowanej na sklepcie „WYJŚCIE DO MIASTA” nad drzwiami od strony peronów (fot. A. Wawrzyniak, 2023 r.).

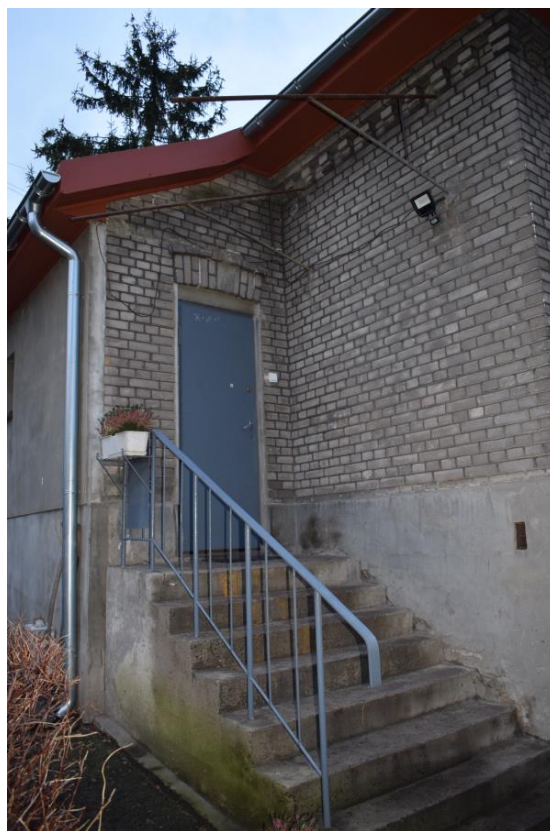
Fot. 48. Schody do przybudówki od strony Rogowa. Widoczna balustrada i szkielet zadaszenia schodów. (fot. A. Wawrzyniak, 2024 r.).

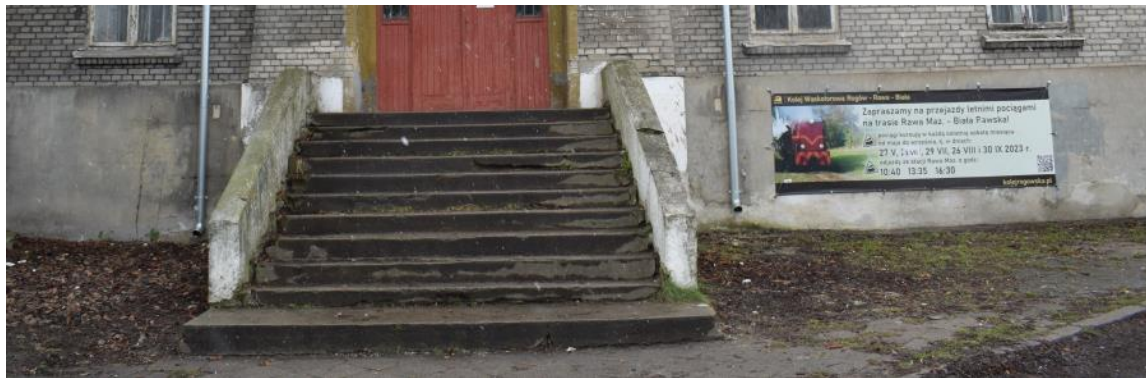
Fot. 49. Schody i podmurówka od strony miasta (fot. A. Wawrzyniak, 2024 r.)

Ceglana podmurówka jest otynkowana z licznymi spękaniem i wykruszeniami (fot. 49.).

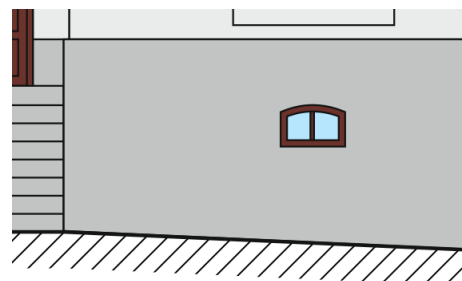
Rys. 7. Okno (Oz5) w podmurówce na elewacji od strony miasta (opracowanie własne).

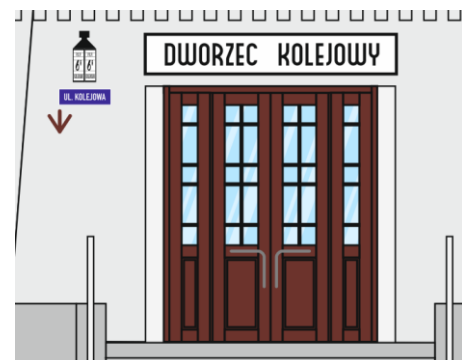
Rys. 8. Drzwi (Dz1) na elewacji od strony miasta (opracowanie własne).

4. Drzwi (Dz1) wymienione na nowe (wraz z ościeżnicą), drewniane, pola boczne stałe, skrzydła wewnętrzne otwierane do wewnątrz budynku. Dostosowane do wymiarów istniejącego otworu. W dolnej części ozdobne płyciny. W górnej części przeszklenie podzielone drewnianymi szprosami na prostokątne i kwadratowe pola. Zamykane na zamek blokujący oba skrzydła. Po obu stronach pochwyt w kształcie litery „L” o przekroju okrągłym, zakończone półkuliście, wykonane z polerowanego stopu aluminium. Dopuszczalne zastosowanie samozamykaczy oraz napędu z czujnikiem samoczynnie otwierającego drzwi. Część drewniana pokryta powłoką malarską odporną na warunki zewnętrzne w kolorze RAL 3009.

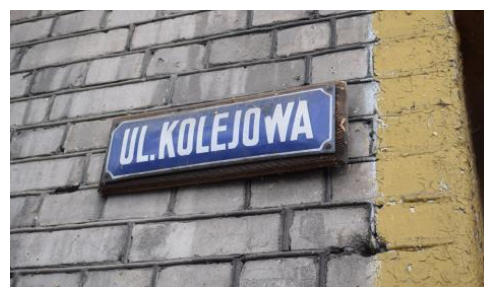
Fot. 50. Tabliczka „UL. KOLEJOWA” na elewacji od strony miasta (fot. A. Wawrzyniak, 2023 r.).

6. Tablica „UL. KOLEJOWA” zachowana istniejąca. Przeprowadzić renowację miejsc z wykruszeniami emalii poprzez ręczne podmalowanie odsłoniętej blachy lakierami chemoutwardzalnymi podkładowym epoksydowym i wierzchnim poliuretanowym dobranymi do kolorystyki emalii (biel i granat). Tabliczkę umieścić na elewacji na podkładce z drewna twardego o wymiarach tożsamy z dotychczasową podkładką.

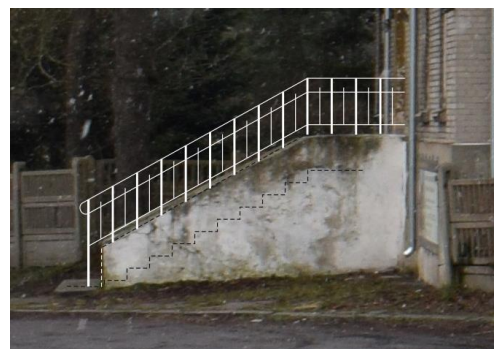
Rys. 53. Balustrada schodów od strony miasta, wizualizacja konstrukcji (opracowanie własne).

10. Schody wejściowe od strony miasta posiadają murowane balustrady o wys. ok. 40 cm, tj. niższe niż wymagane obecnymi przepisami budowlanymi, tj. 1,1 m. Dla dostosowania ich do wymogów obowiązujących przepisów murowane balustrady podniesione poprzez zamontowanie dodatkowych balustrad stalowych stylistycznie spójnych z balustradą schodów do przybudówki od strony Rogowa. Balustrady stalowe wzorowane na balustradzie balkonu budynku dworcowego Łomża Wąsk. wybudowanego w tym samym okresie co budynek dworca w Rawie Maz. (fot. 54. i 55.). Balustrada schodów wykonaną techniką spawania ze stalowych prętów kwadratowych o wymiarach 20 x 20 mm (główne) i 10 x 10 mm (wypełniające), pochwyt z płaskownika 10 x 60 mm, stężenia wzdłużne (górne i dolne) z płaskownika 10 x 30 mm (rys. 14). Wysokość nowej balustrady zgodna z obowiązującymi przepisami budowlanymi – 1,1 m.

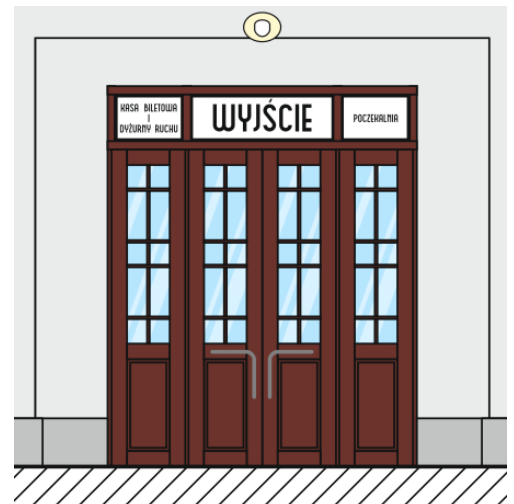
Rys. 22. Drzwi (Dz2) na elewacji od strony peronów (opracowanie własne).

2. Drzwi (Dz2) wymienione na nowe (wraz z ościeżnicą), drewniane, pola boczne stałe, skrzydła wewnętrzne otwierane do wewnątrz budynku. Dostosowane do wymiarów istniejącego otworu. W dolnej części ozdobne płyciny. W górnej części przeszklenie podzielone drewnianymi szprosami na prostokątne i kwadratowe pola. Zamykane na zamek blokujący oba skrzydła. Po obu stronach pochwyt w kształcie litery „L” o przekroju okrągłym, zakończone półkuliście, wykonane z polerowanego stopu aluminium. Dopuszczalne zastosowanie samozamykaczy oraz napędu z czujnikiem samoczynnie otwierającego drzwi. Część drewniana pokryta powłoką malarską odporną na warunki zewnętrzne w kolorze RAL 3009.

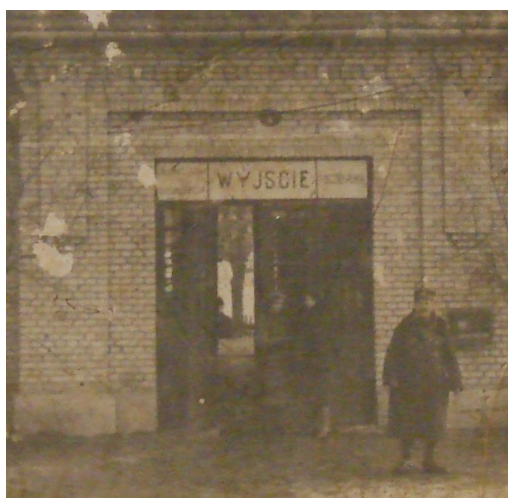
Fot. 59. Skrzynka na listy na lewym pilastrze dworca Rawa Maz. (fot. ze zbiorów FPKW, przed 1939 r.).

5. Na lewym pilastrze zamontowana atrapa przedwojennej skrzynki na listy (wzór z płaskim daszkiem) z zaślepionym otworem wrzutowym. Wymiary 33 cm x 19 cm x 25 cm, daszek 37,5 cm x 22, 5 cm. Oryginał skrzynki dostępny w Muzeum Ziemi Lubelskiej w Sławinku. Skrzynka w kolorze czerwonym RAL 3000, napisy w kolorze białym RAL 9010.

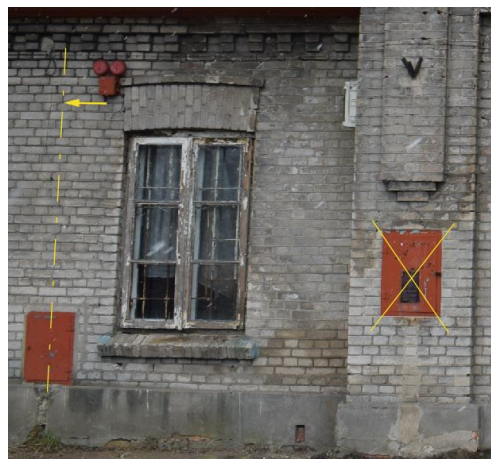
Fot. 70. Skrzynka srk, dzwonek telefonu kolejowego i szafka elektryczna na elewacji od strony peronów (fot. A. Wawrzyniak 2023 r., oprac. własne)

6. Skrzynkę elektryczną na prawym pilastrze drzwi wejściowych od strony peronów zlikwidować, miejsce po skrzynce uzupełnić w płaszczyźnie elewacji płytkami z cegieł silikatowych. Dzwonek telefonu kolejowego wypiąskowany (obudowa i czasze) i pomalowane farbami chemoutwardzalnymi, kolejno: podkładową epoksydową, podkładową wypełniającą akrylową, wierzchnią poliuretanową w kolorze RAL 3000 (czasze) i RAL 3009 (korpus). przeniesiony w linię osi drzwiczek szafki srk i połączony elektrycznie z centralką elektryczną we wnętrzu.

Rama i drzwiczki szafki srk wypiąskowane i pomalowane farbami chemo-utwardzalnymi, kolejno: podkładową epoksydową, podkładową wypełniającą akrylową, wierzchnią poliuretanową w kolorze RAL 3009.

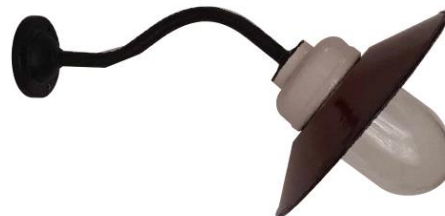
Fot. 72. Oprawa oświetleniowa z odbłyśnikiem typu 1, kloszem typu 96/160, na wysięgniku typu W-300 (fot. P. Langer, FPKW, 2024 r.).

4. Oprawa oświetleniowa nad drzwiami (10 cm nad linią nadproża drzwi) na profilowanym wysięgniku z rurki stalowej 3/8". Części regenerowane wg Katalogu 22-J „Oprawy Oświetleniowe” wyd. 1964 r. Odbłyśnik emaliowany, od góry w kolorze brązowym (odcień wg zachowanej oryginalnej powłoki), od dołu w kolorze białym. Wysięgnik stalowy w kolorze czarnym RAL 9005. Zastosowane źródło światła żarówka LED z filamentem o temperaturze barwowej max 3000 K (światło ciepłobiałe odwzorowujące żarowe źródło światła).

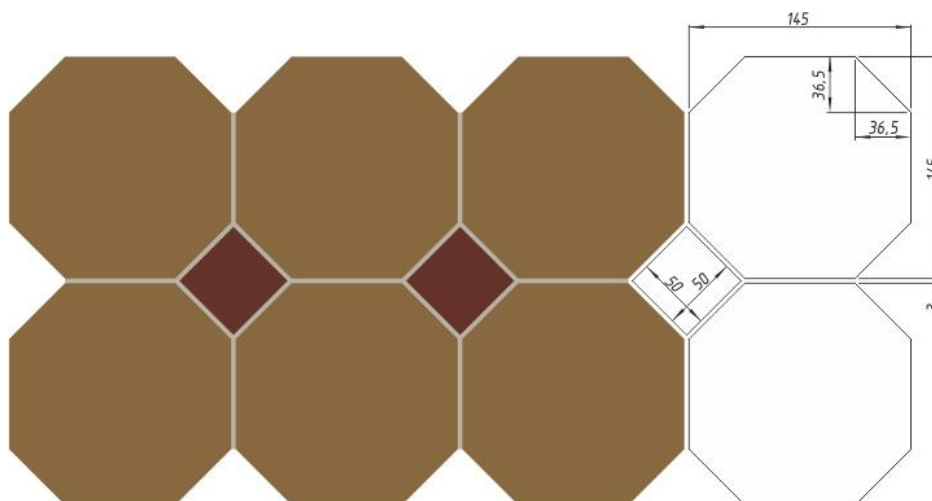
Rys. 28. Wymiary elementów posadzki gresowej (opracowanie własne)

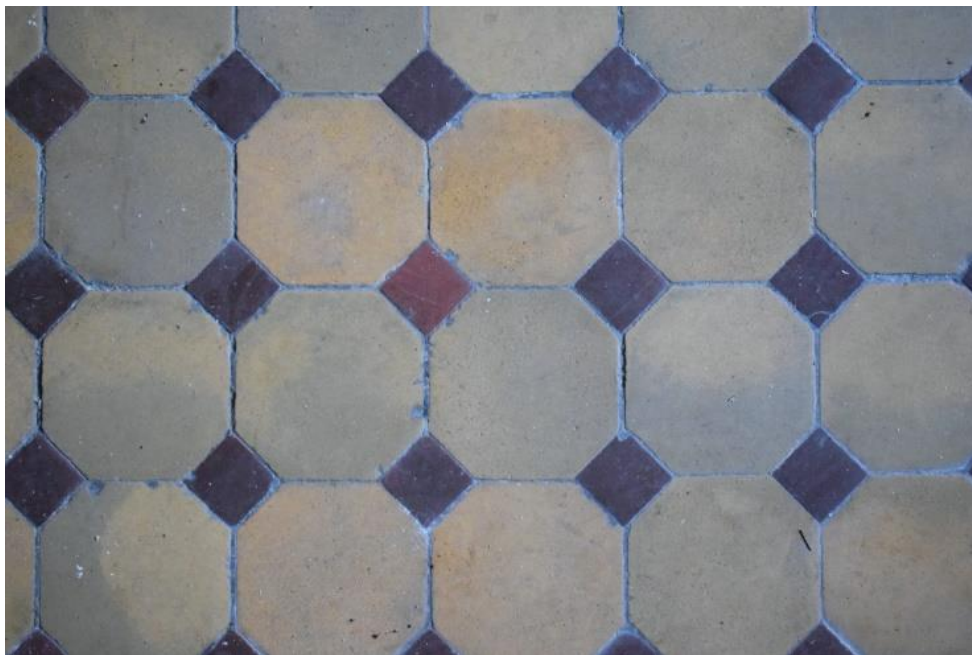
Fot. 73. Zachowany fragment posadzki gresowej w pomieszczeniu poczekalni (fot. A. Wawrzyniak, 2024 r.).

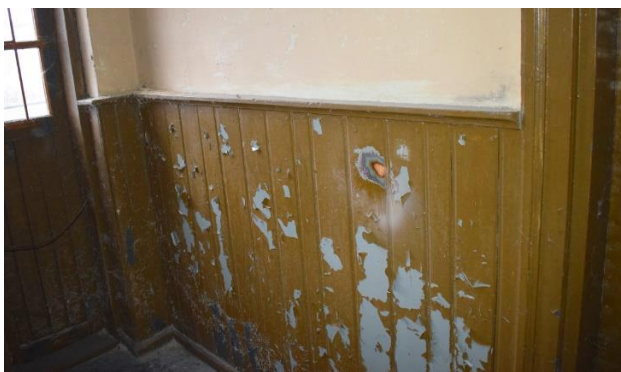
2. Dolna część ścian w holu dworcowym i poczekalni jest obecnie nadal pokryta pierwotną drewnianą lamperią. Jest ona wykonana z desek sosnowych o różnej szerokości (jednak nie węższych niż 10 cm) jednakowo profilowanych na krawędziach zgodnie z poniższym rysunkiem. Wysokość lamperii od podłogi wynosi 134 cm. Na szczycie zachowanej lamperii częściowo zachowały się oryginalne drewniane cokoliki, a przy posadzkach listwy przypodłogowe.

Fot. 74. Zachowana lamperia w holu dworca (fot. A. Wawrzyniak, 2024 r.)

W ramach prac odtworzyć drewniane lamperie na brakujących odcinkach w pomieszczeniach holu (pom. 1), dyżurnego ruchu (3), poczekalni (2) oraz dawnego pokoju mieszkalnego (pom. 8) zgodnie z wymiarami zachowanych elementów. Istniejące lamperie oczyścić i pokryć akrylową farbą podkładową oraz akrylową farbą wierzchnią w kolorze RAL 1011 (półmat). Kolor dobrano na podstawie odkrywki wykonanej na jednej z desek lamperii (drugi w kolejności) poprzez porównanie w świetle dziennym ze wzornikiem kolorystycznym RAL.

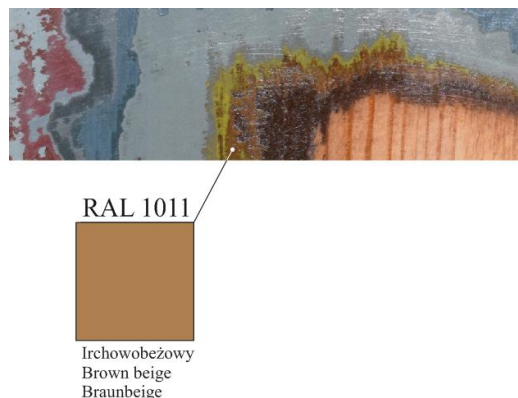
Fot. 75. Odkrywka na zachowanej lamperii w holu dworca (fot. A. Wawrzyniak, 2024 r.)

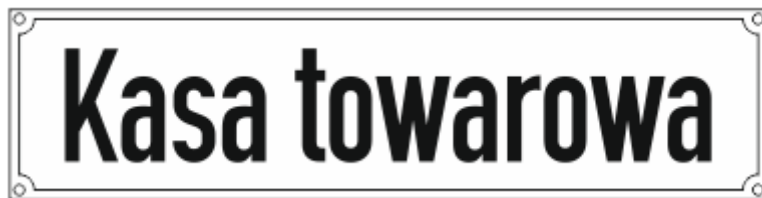
Rys. 34.

Nad oknem kasy towarowej od strony holu umieścić emaliowaną tabliczkę o wymiarach 40 x 10 cm z napisem:

wykonanym krojem pisma zbliżonym do DIN 1451 (wąski) o wys. znaku 50 mm.

Kolor tła biały RAL 9010, kolor napisów czarny RAL 9005.

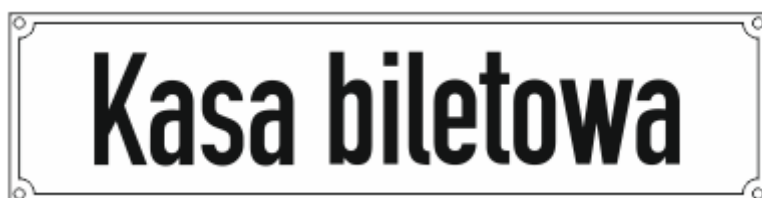
Rys. 35.

Nad oknem kasy biletowej od strony poczekalni umieścić emaliowaną tabliczkę o wymiarach 40 x 10 cm z napisem:

wykonanym krojem pisma zbliżonym do DIN 1451 (wąski) o wys. znaku 50 mm.

Kolor tła biały RAL 9010, kolor napisów czarny RAL 9005.

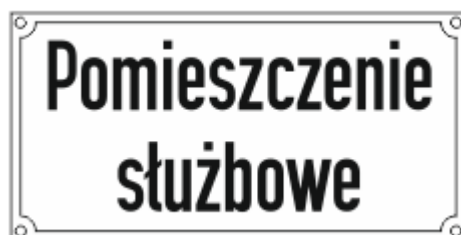
Rys. 36

Na górnej płycinie prawego skrzydła drzwi do pomieszczenia dyżurnego ruchu od strony holu umieścić emaliowaną tabliczkę o wymiarach 24 x 12 cm z napisem:

wykonanym krojem pisma zbliżonym do DIN 1451 (wąski) o wys. znaku 35 mm.

Kolor tła biały RAL 9010, kolor napisów czarny RAL 9005.

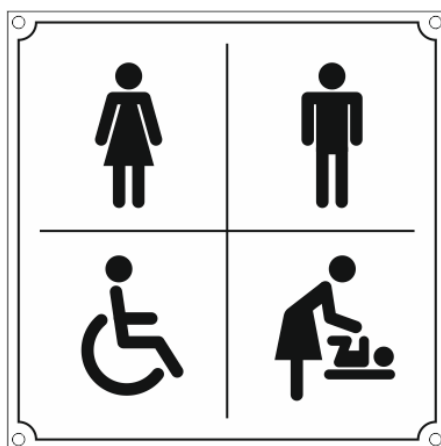
Rys. 37

Na górnej płycinie prawego skrzydła drzwi do pomieszczenia toalet od strony holu umieścić emaliowaną tabliczkę o wymiarach 24 x 24 cm z piktogramami:

Kolor tła biały RAL 9010, kolor napisów czarny RAL 9005.

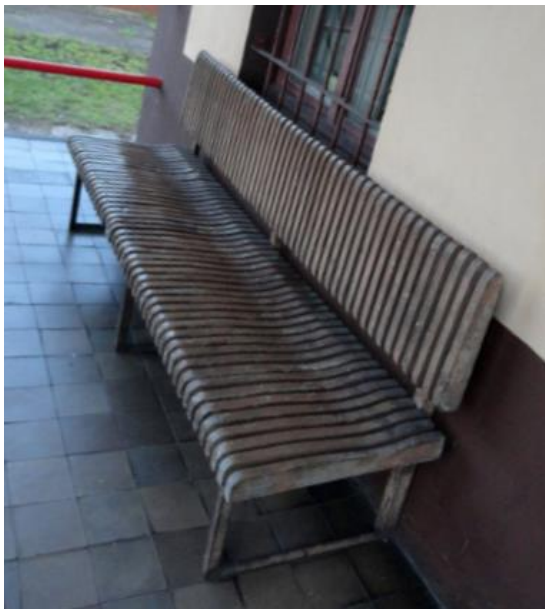
- Wyposażenie wnętrza. W poczekalni (1 szt.) i w holu (2 szt.) zastosować ławki dworcowe typu „PKP” na stalowych ramach z kątowników pomalowanych na kolor czarny RAL 9005 wyłożonych profilami drewnianymi pomalowanymi na kolor brązowy RAL 8012

Fot. 76. Ławka dworcowa typu „PKP” (źródło: macadamia11.flog.pl)

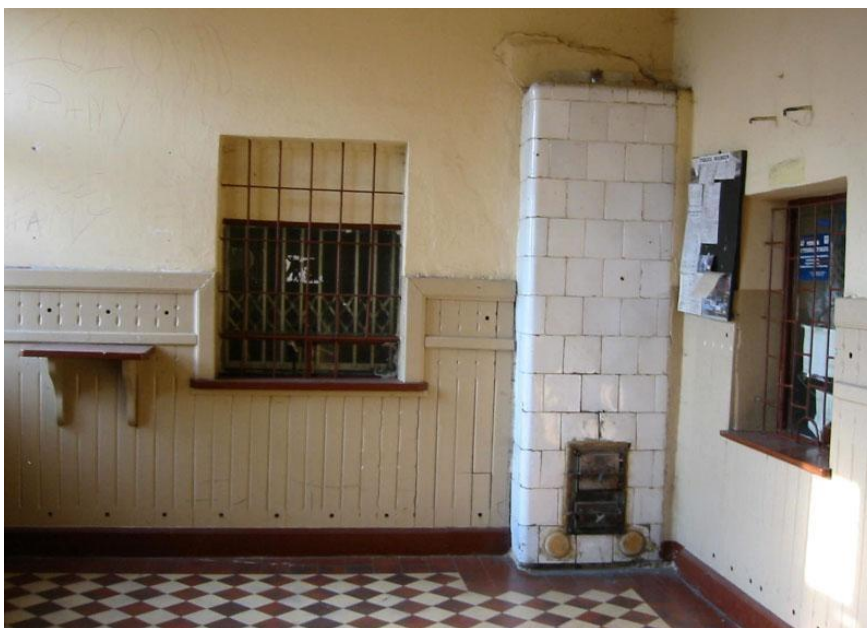
Fot. 78. Okna kas biletowych w poczekalni dworca kolejowego Chelmce, bud. ok. 1930 r. Widoczny piec kaflowy (fot. Leszek Kowalik, bazakolejowa.pl, 2007 r.)

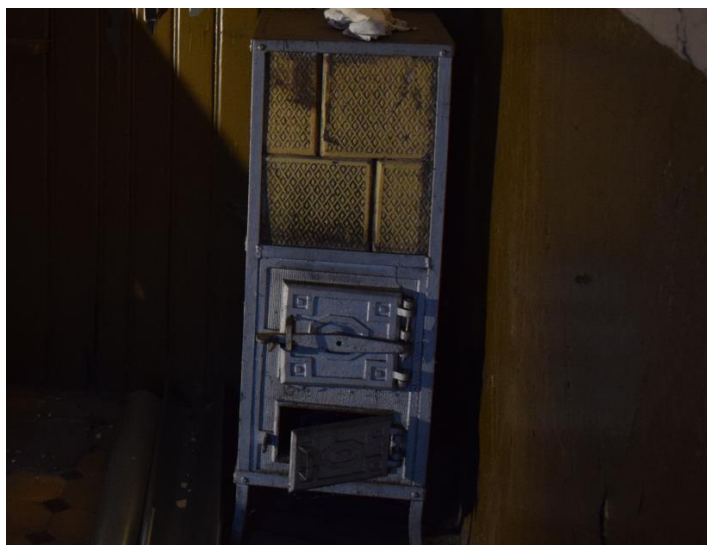
Fot. 79. Obecny piec w poczekalni. Widoczne żeliwne drzwiczki piecowe (fot. A. Wawrzyniak, 2023 r.).

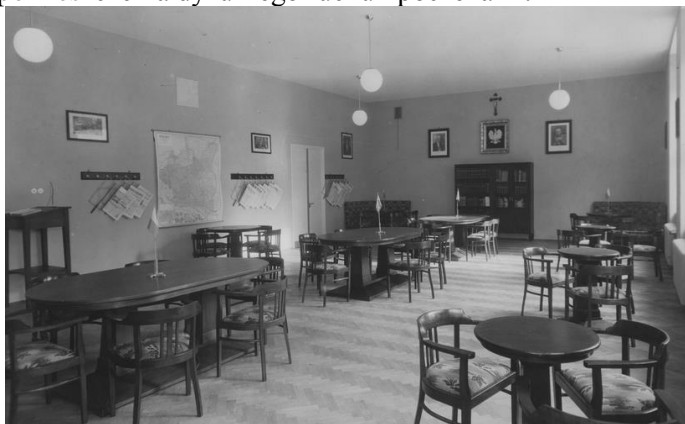
We wnętrzu zastosować oprawy sufitowe typu „mleczna kula” o średnicy ok. 35 cm, charakterystyczne dla wnętrz obiektów użytku publicznego w dwudziestoleciu międzywojennym. Wysokość zawieszenia - pozioma oś kul na wysokości granicy kolorów ściany i sufitu. Źródła światła w oprawach o temperaturze barwowej nie wyższej niż 3000K (kolor żarowych źródeł światła). Rozmieszczenie opraw – w pomieszczeniu dyżurnego ruchu (pom. 3.), w poczekalni (pom. 2.) i kawiarni (pom. 8.) jedna oprawa na środku sufitu; w holu dwie oprawy, każda na linii osi otworów drzwiowych pomieszczenia dyżurnego ruchu i poczekalni.

Fot. 80. Czytelnia Domu Oświatowego Towarzystwa Czytelni Ludowych w Katowicach, widoczne oprawy oświetleniowe w postaci kul z mlecznego szkła. (źródło: NAC, 1934 r.)

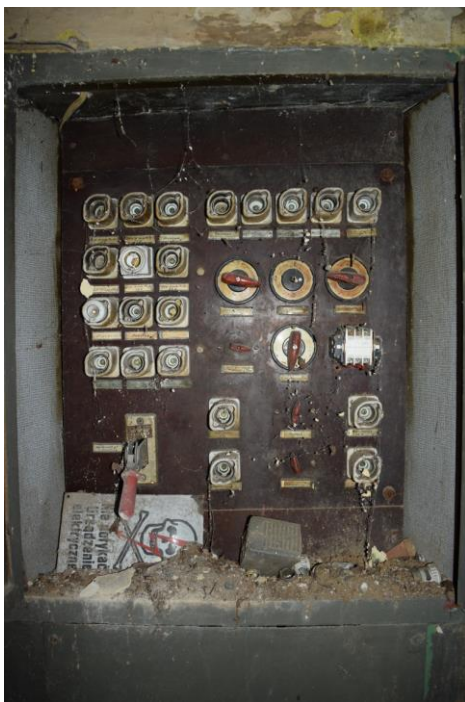
Fot. 81. Duża rozdzielnica elektryczna w pomieszczeniu dyżurnego ruchu (fot. A. Wawrzyniak, 2024 r.)

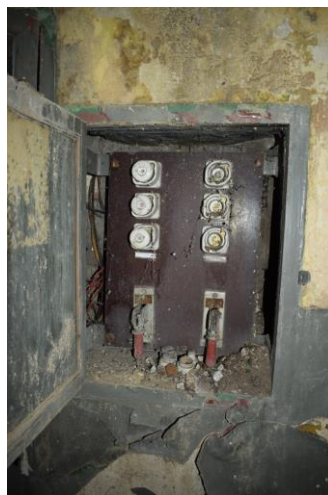
Fot. 82. Mała rozdzielnica elektryczna w pomieszczeniu dyżurnego ruchu (fot. A. Wawrzyniak, 2024 r.)

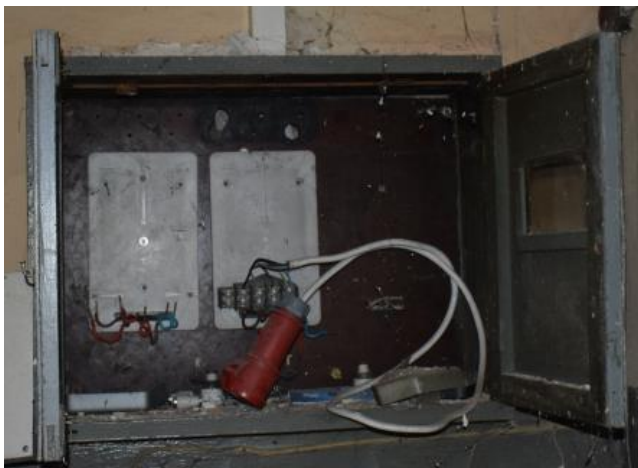
Fot. 83. Rozdzielnica licznikowa w pomieszczeniu dyżurnego ruchu (fot. A. Wawrzyniak, 2024 r.)

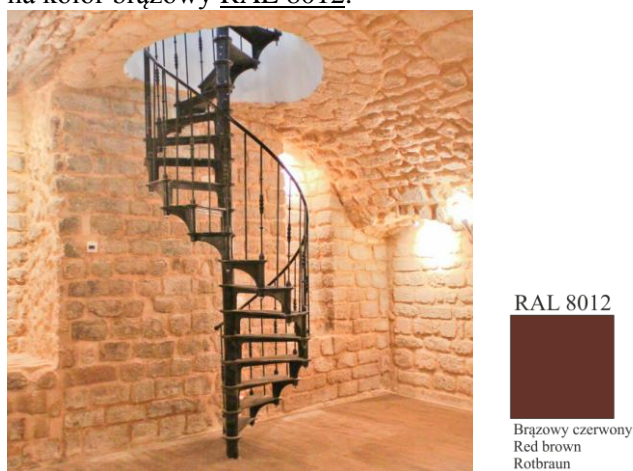
W celu zapewnienia stałego dostępu do poddasza zabudować w pomieszczeniu dyżurnego ruchu schody spiralne prowadzące na poddasze. Schody wykonane z metalu malowanego na kolor brązowy RAL 8012.

Fot. 84. Przykładowe schody spiralne. (fot. remos.pl)

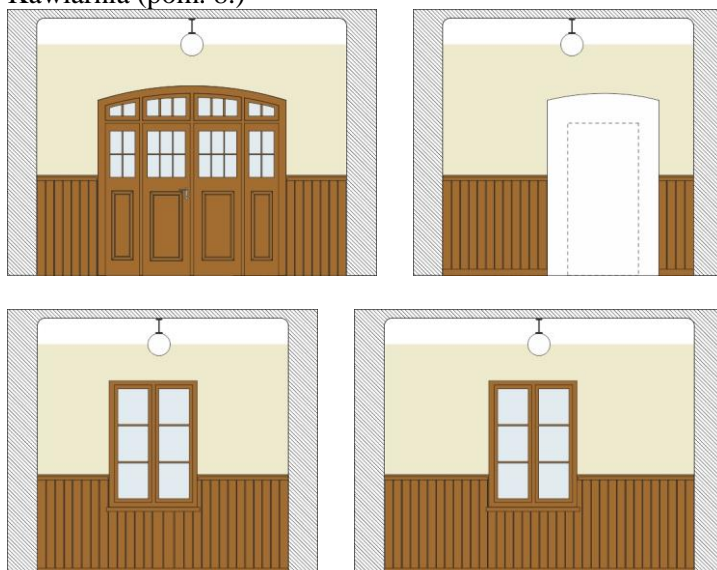
Rys. 43

Na rys. 43. zaznaczono istniejący zarys otworu drzwiowego i docelowy zarys przejścia (z łukowym nadprożem) pomiędzy pomieszczeniami 7. i 8. Powiększenie przejścia wynika z konieczności usprawnienia komunikacji między tymi pomieszczeniami w związku z ich nową funkcją (gastronomia). W celu ochrony muru w pierwszej kolejności wstawić prefabrykowane nadproże żelbetowe (z łukiem) a następnie wybrać cegły ze światła otworu.

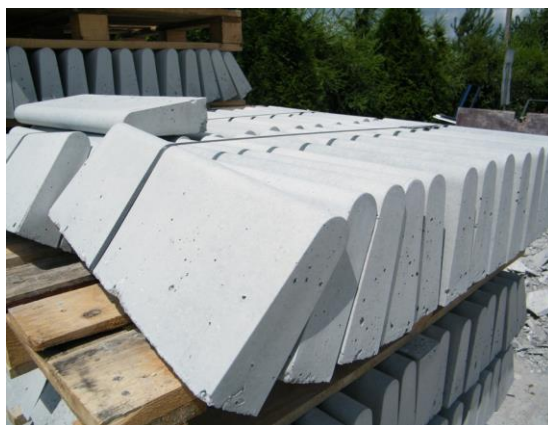
Fot. 85. (źródło: gia.wroclaw.pl)

Przed budynkiem dworca odtworzyć dwie prostokątne rabaty o wymiarach 5,0 x 3,0 m obramowane betonowymi krawężnikami zwieńczonymi obł - rys. 45., fot. 85. (np. <https://www.gia.wroclaw.pl/oferta-prefabrykaty-obrzeza>) osadzonymi na chudym betonie.

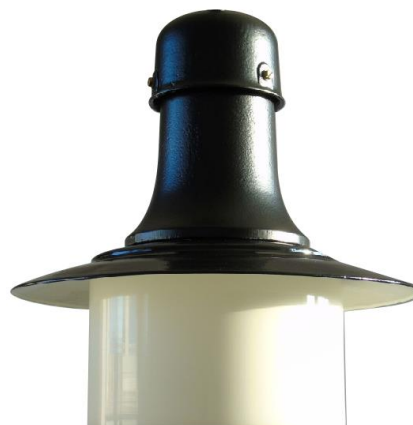
Fot. 86. Oprawa typu OŻk-2 (fot. P. Langer, 2024 r.)

Zastosować zregenerowane oprawy typu OŻk-2 (wg Katalogu 22-J „Oprawy Oświetleniowe” wyd. 1964 r.) na wysięgnikach rurowych. Na latarni nr 1 (słup bliźniaczy) dwie oprawy (pierwsza w stronę toru, druga w stronę „ogródka gastronomicznego”, na latarni nr 2 jedna oprawa (w stronę toru). Obie latarnie zasilić kablem ziemnym z pomieszczenia dyżurnego ruchu. Na latarni nr 1 zamontować izolatory szpulowe i nawiązać linię napowietrzną do istniejącego ciągu latarniowego w stronę Białej Rawskiej. W oprawach zastosować źródła światła ciepłobiałe o temperaturze barwowej maks. 3000K.

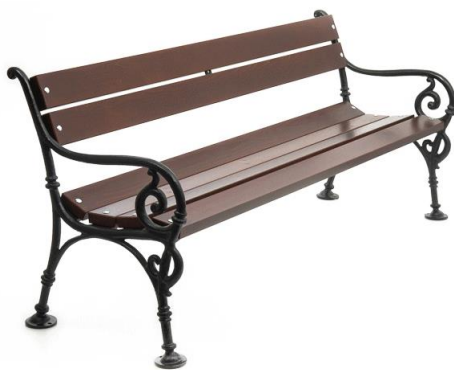
Stosować ławki zgodne z popularnym w I. poł. XX w. wzorem 0109, tzw. „ławka wiedeńska” (np. ogrodneo.pl - [ławka 0109](#)) jak na fot. 87. i 88. Rama żeliwna w kolorze czarnym RAL 9005, deski w kolorze brązowym RAL 3009.

Fot. 87. Ławka wzoru 0109 (źródło: ogrodneo.pl)

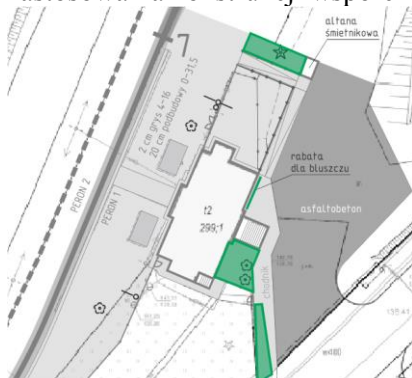
Poza rabatami na peronie w obszarze opracowania znajdują się 3 obszary terenów zielonych na których należy nasadzić trawnik. Wzdłuż podmurówki od strony miasta, na lewo od schodów wyodrębnić w chodniku rabatę o szerokości 30 cm i długości 5,5 m dla nasadzeń bluszczu pospolitego *Hedera helix*. Na ścianie podmurówki zamontować kratę ocynkową od chodnika do wysokości 1,60 m będącą konstrukcją wsporczą dla bluszczu. Celem zastosowania konstrukcji wsporczej jest odseparowanie bluszczu od podmurówki.

Rys. 54. Obszar terenów zielonych (oprac. własne).

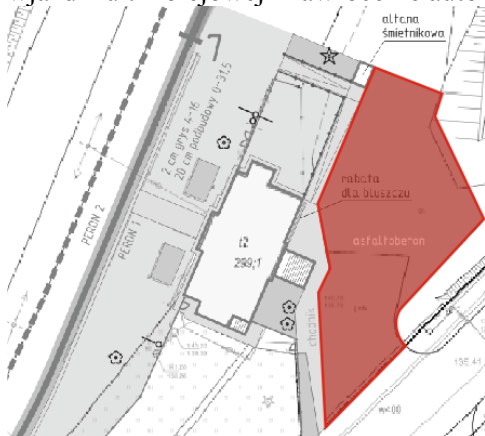
Przed dworcem od strony miasta wykonać nawierzchnię asfaltobetonową umożliwiającą wjazd z ul. Kolejowej i zawrócenie autokarem (nacisk osiowy do 11,5 t).

Rys. 56. Obszar podjazdu (oprac. własne).

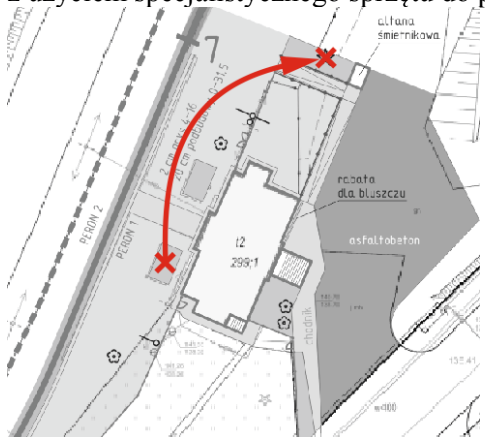
Rys. 57. Miejsce pierwotne i miejsce docelowe przesadzanego świerka (oprac. własne).

Przy elewacji dworca od strony peronów znajduje się świerk przysłaniający widoczność dworca a w przypadku niekorzystnych warunków atmosferycznych grożący uszkodzeniem połaci dachowej dworca. Drzewo przesadzić w nowe miejsce (wskazane na rys. 57.) z użyciem specjalistycznego sprzętu do przesadzania dużych drzew.

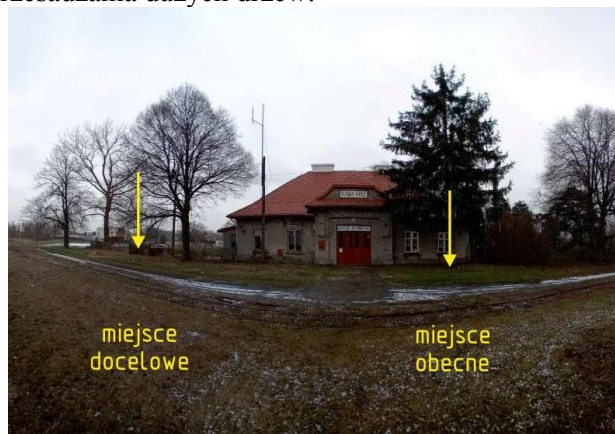
Fot. 89. Miejsce pierwotne i miejsce docelowe przesadzanego świerka (oprac. własne).
