BADANIA STRATYGRAFICZNE

Obiekt: Aula Zespołu Szkół Ogólnokształcących nr 1 w Prudniku
im. Adama Mickiewicza

48-200 Prudnik ul. Gimnazjalna 2

10-06-2024

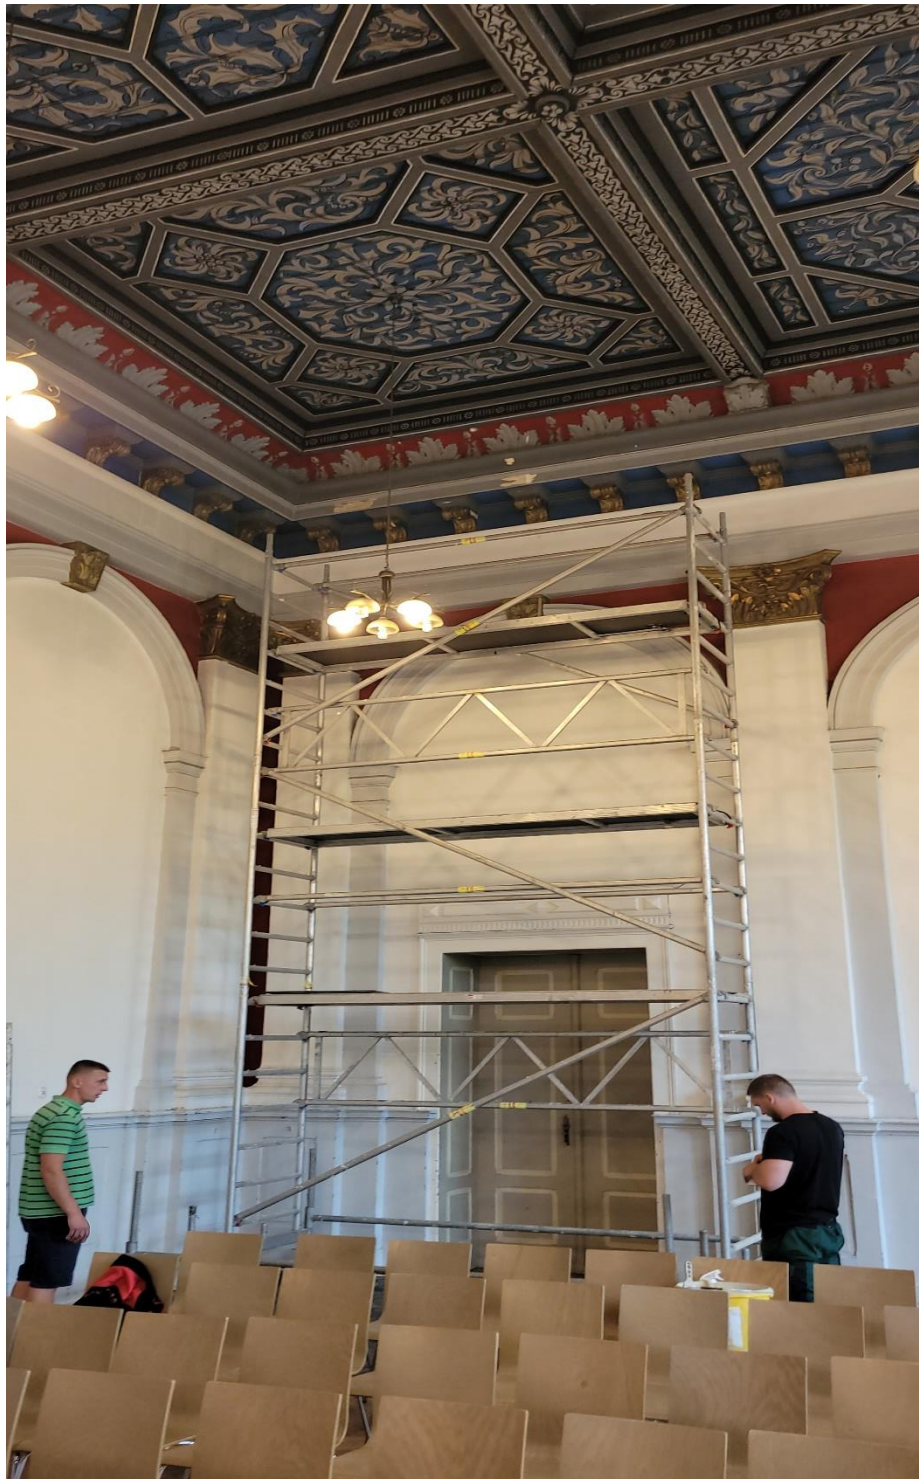
Odkrywki wykonano metodą miejscowych usunięć nawarstwień malarskich na ścianach oraz elementach detalu, a także ,miejscowo na drewnianym stropie.

Prace stratygraficzne przeprowadzono w tylnym narożniku auli w obrębie drzwi.

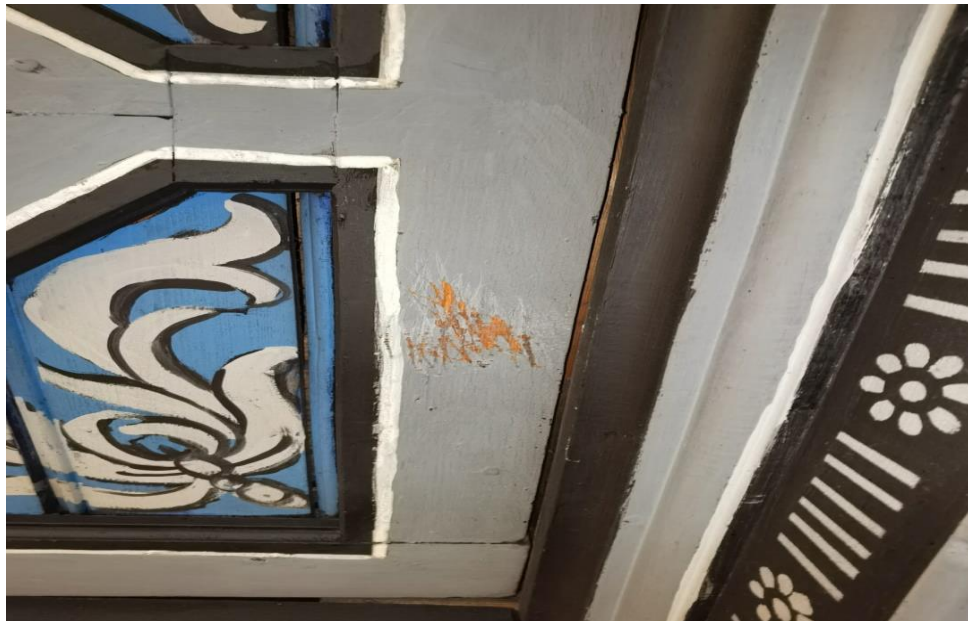
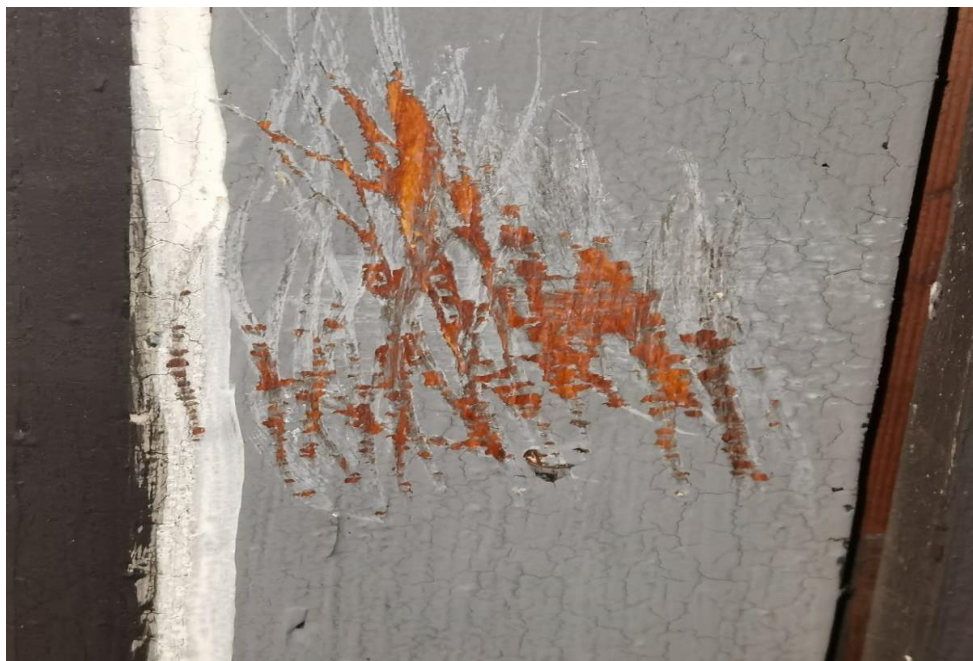
1 Sufit deskowany malowany dekoracyjnie

Powłoki sufitowe w dobrym stanie należy poddać oczyszczeniu i konserwacji
Dokonano miejscowej odkrywki: pod warstwą nawierzchniowej powłoki
malarskiej znajduje się pół transparentna powłoka gruntująco podkładowa.

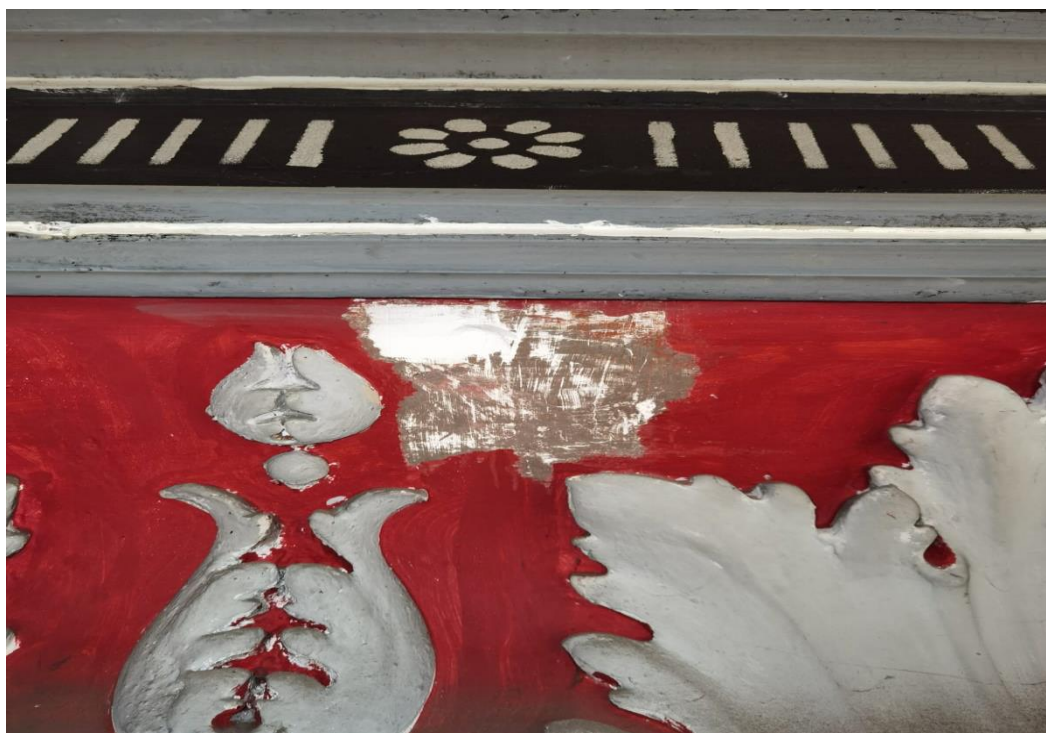
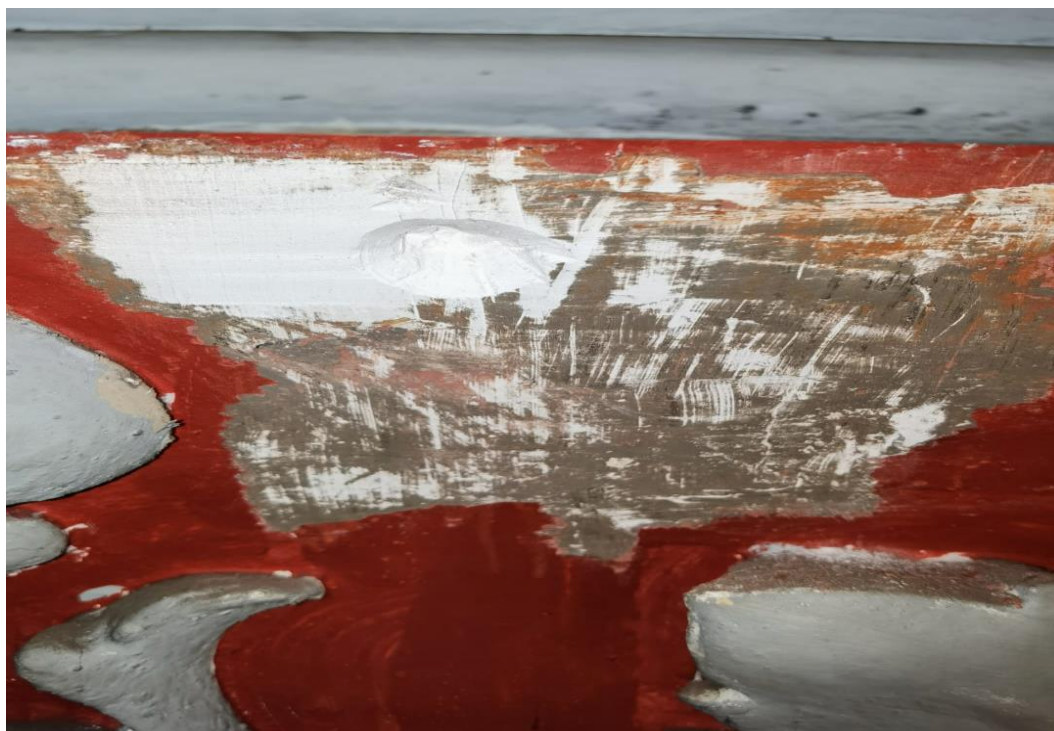
2 Dekoracyjny pas ze sztukaterią w formie liści akantu w górnej strefie podsufitowej

Powierzchnia tła : kolor nawierzchniowy: czerwony z efektem lekkiego laserunku

Warstwa podkładowa gruntująca: podbarwiany grunt w odcieniach jasnego brązu

Podłoże : gips

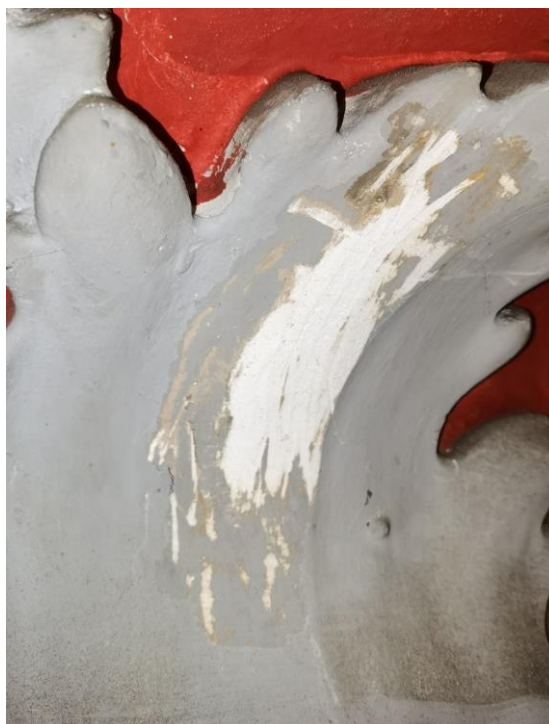
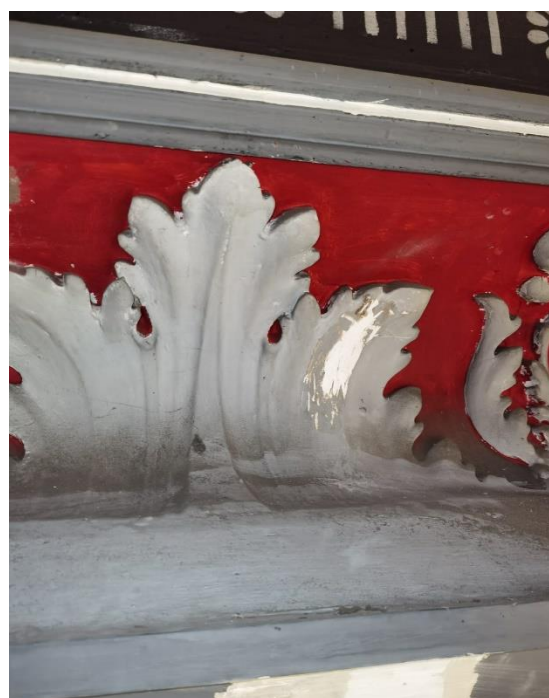
3 Dekoracyjny pas ze sztukaterią w formie liści akantu w górnej strefie podsufitowej

Elementy sztukaterii - liście : kolor nawierzchniowy jasno popielaty

Warstwa podkładowa gruntująca: podbarwiany grunt w odcieniach jasnego popielato-beżowych

Podłoże : gips

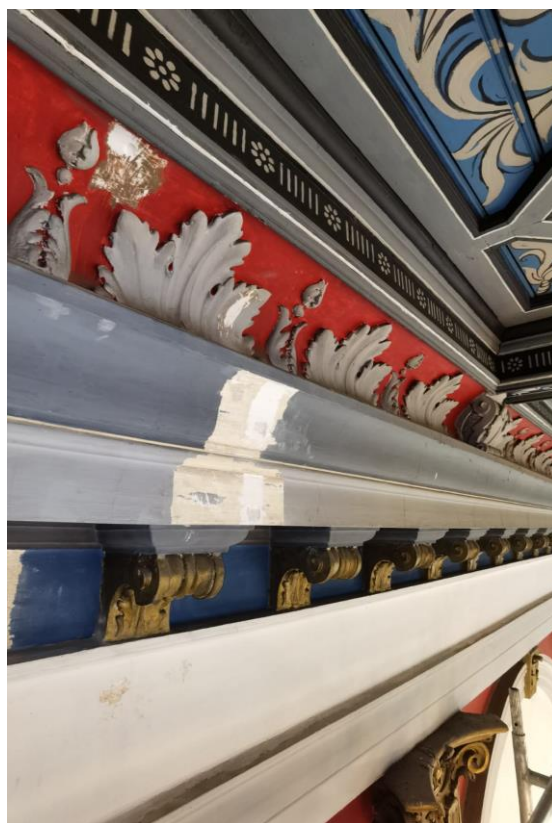
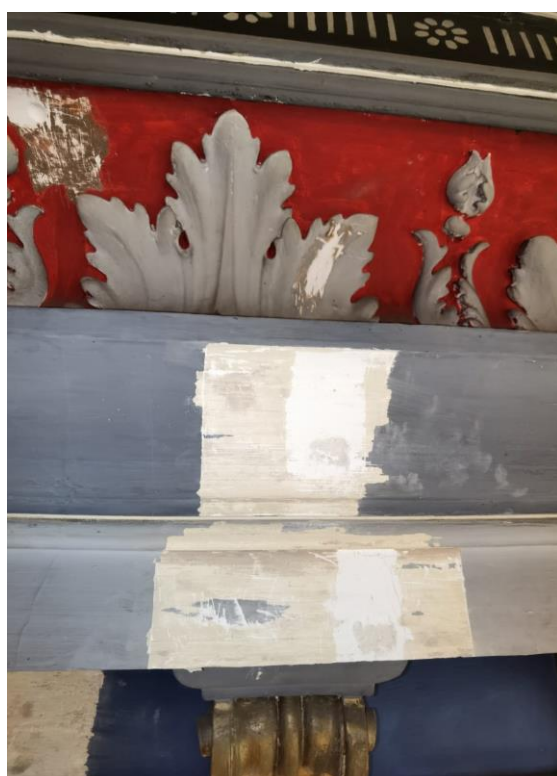
4 Gzyms pod dekoracyjnym pasem ze sztukaterią w formie liści akantu w górnej strefie podsufitowej

kolor nawierzchniowy: szaro - popielaty

Warstwa podkładowa gruntująca: podbarwiany grunt w odcieniach popielato-beżowych

Podłoże : gips

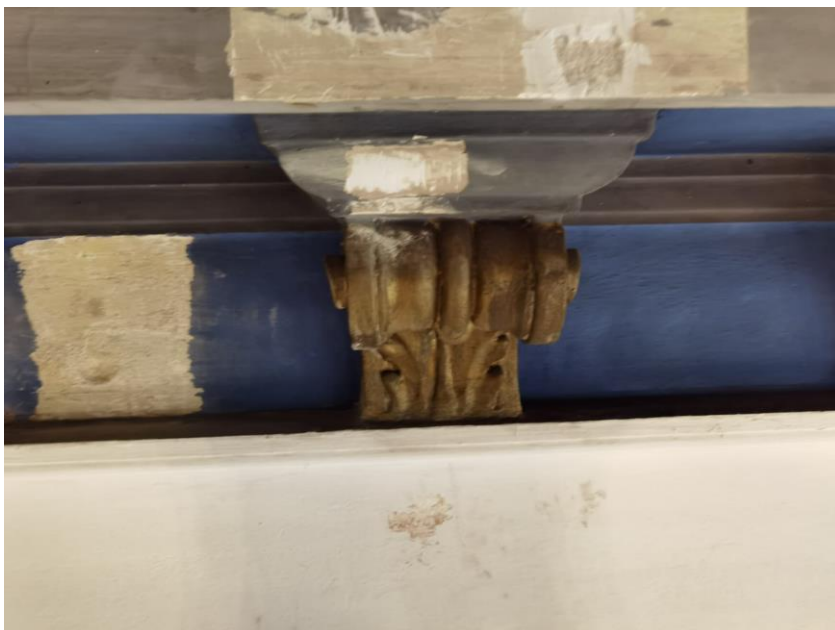
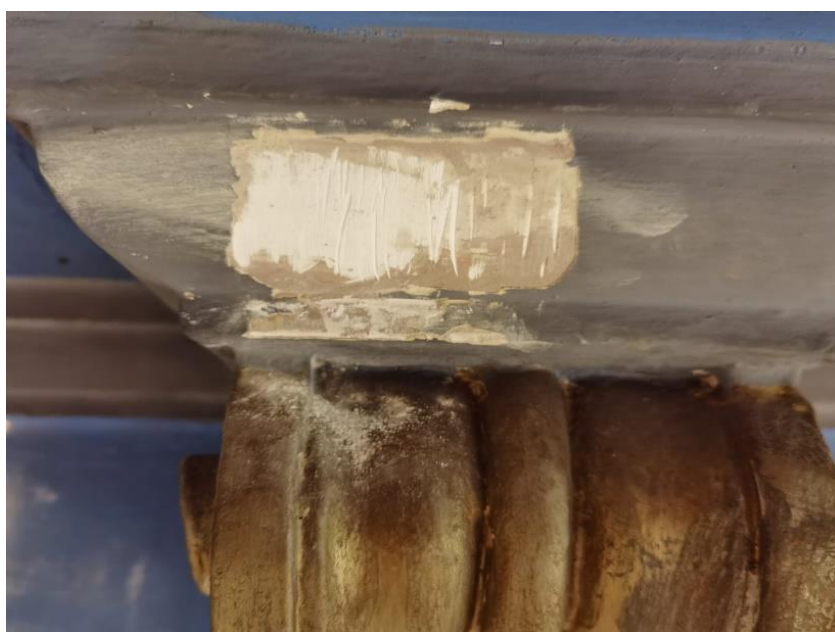
5 Konsolki w górnej strefie podsufitowej

Górny gzymsik wieńczący konsolkę

Nawierzchniowa powłoka : kolor popielaty

Warstwa podkładowa gruntująca: podbarwiany grunt w kolorze beżowym

Podłoże : gips

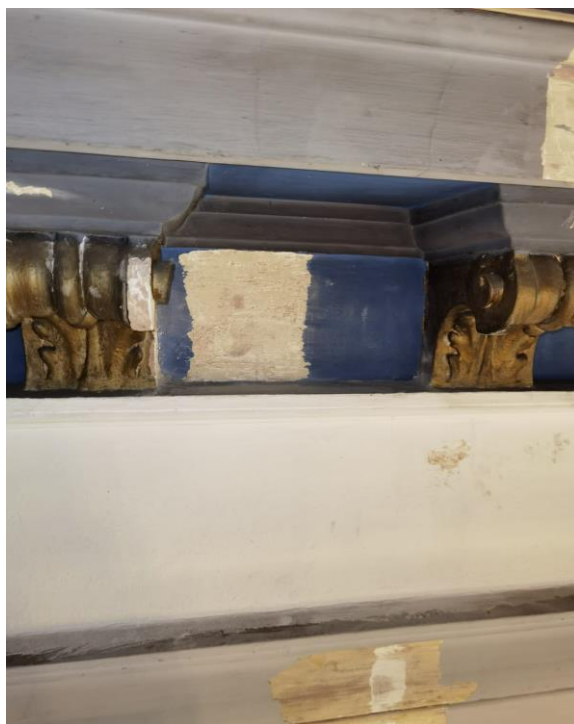
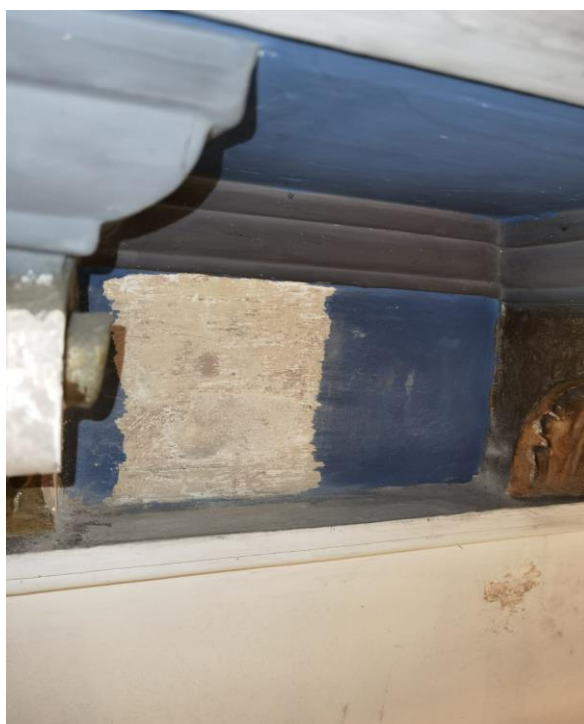
6 Górna strefa podsufitowa – pas z konsolami

kolor nawierzchniowy: niebiesko kobaltowy – z efektem lekkiego laserunku

Warstwa podkładowa gruntująca: bezbarwna

Podłoże : szpachla gipsowa

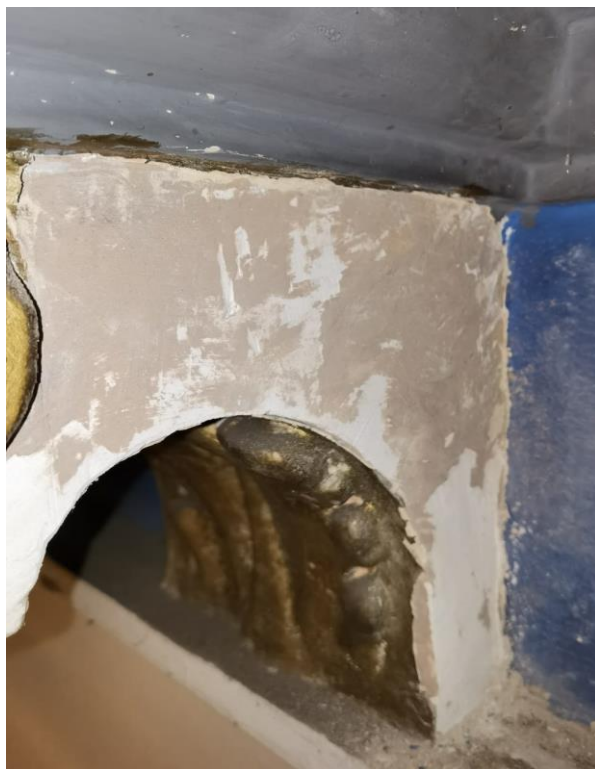
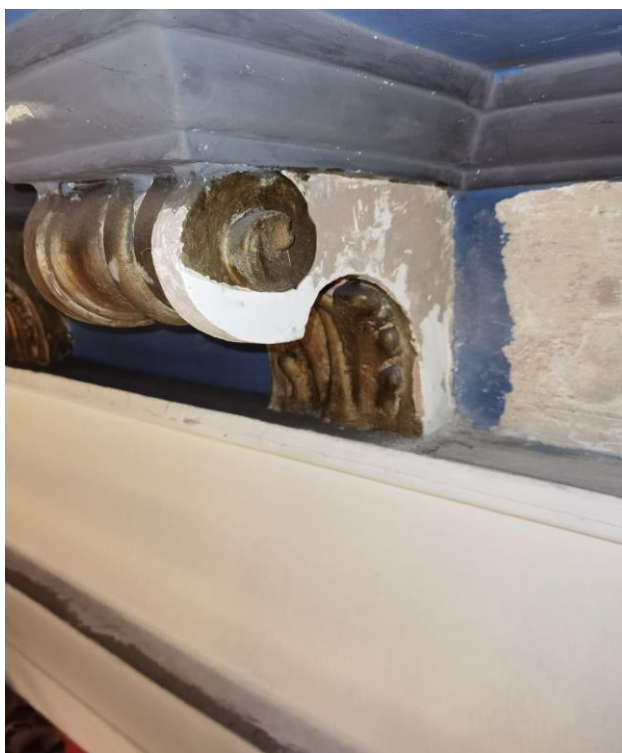
7 Konsole w górnej strefie podsufitowej

kolor nawierzchniowy: ciemno złoty

Warstwa podkładowa gruntująca: bezbarwny grunt

Podłoże : gips

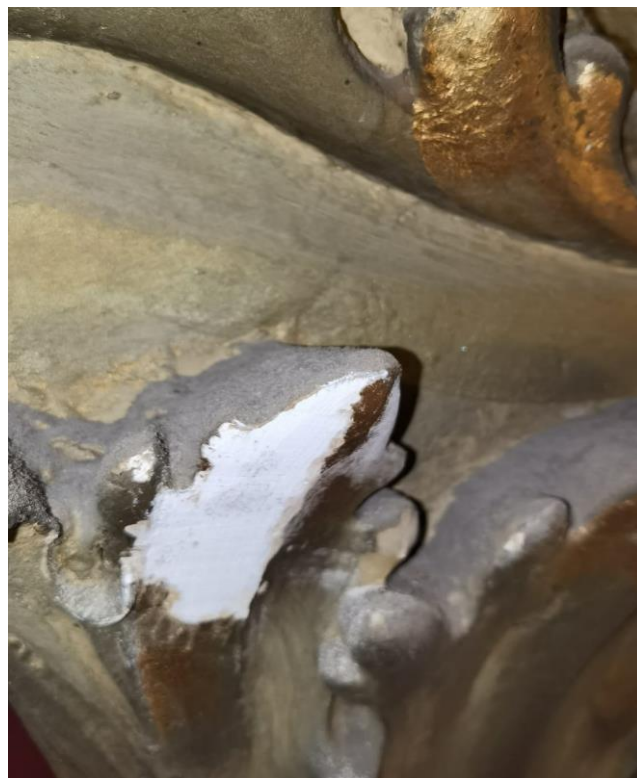
8 Głowice pilastrów w górnej strefie podsufitowej

kolor nawierzchniowy: ciemno złoty

Warstwa podkładowa gruntująca: bezbarwny grunt

Podłoże : gips

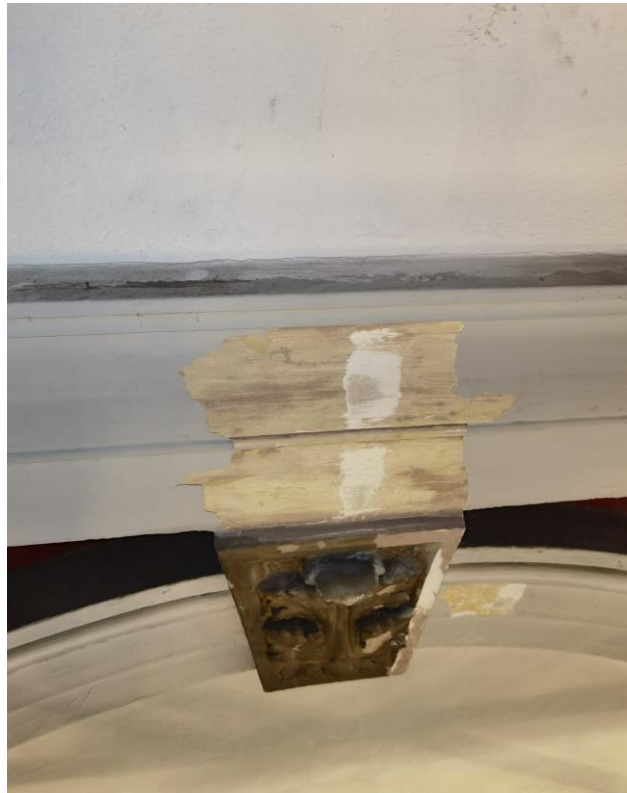
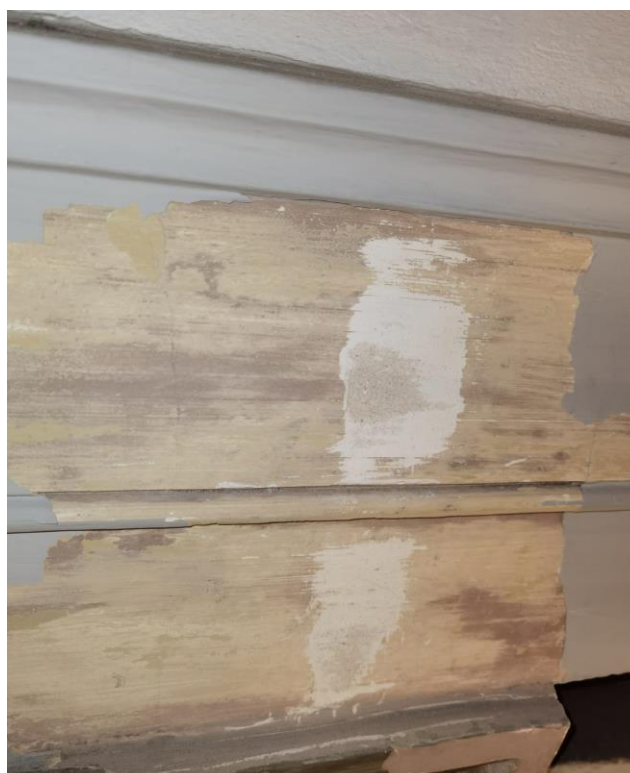
9 Gzyms nad głowicami pilastrów w górnej strefie podsufitowej

kolor nawierzchniowy: jasno popielaty

Warstwa spodnia (pod warstwą nawierzchniową) – farba klejowa w kolorze beżowo-brązowym

podkładowa gruntująca: bezbarwny grunt

Podłoże : gips

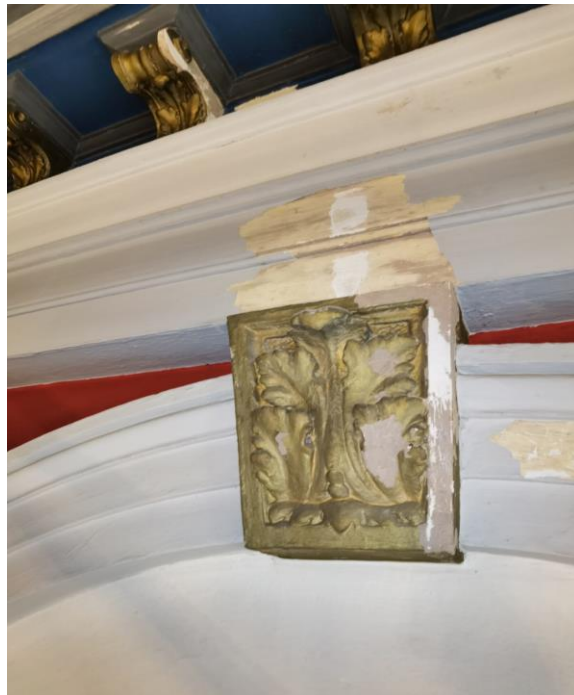
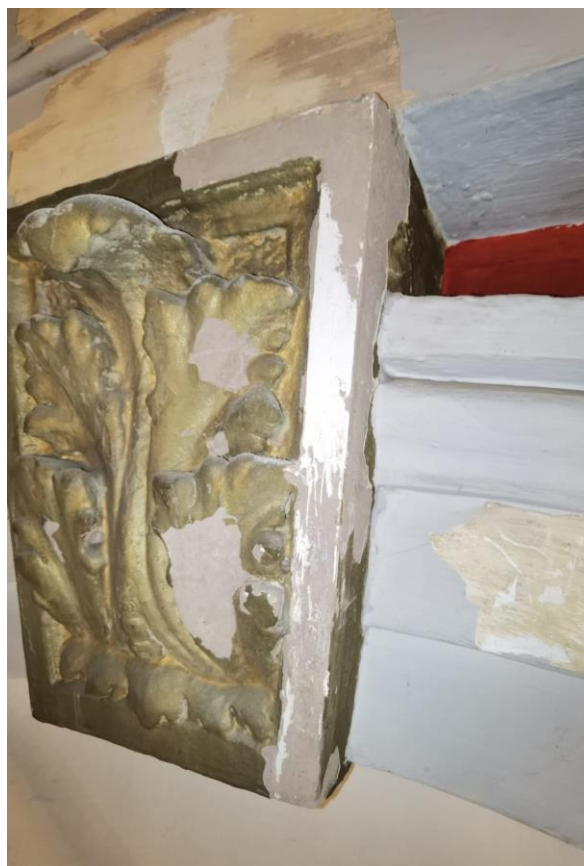
10 Zwornik łuku nad pilastrami w górnej strefie

kolor nawierzchniowy: ciemno złoty

Warstwa spodnia (pod warstwą nawierzchniową) – farba klejowa w kolorze
beżowo-brązowym

podkładowa gruntująca: bezbarwny grunt

Podłoże : gips

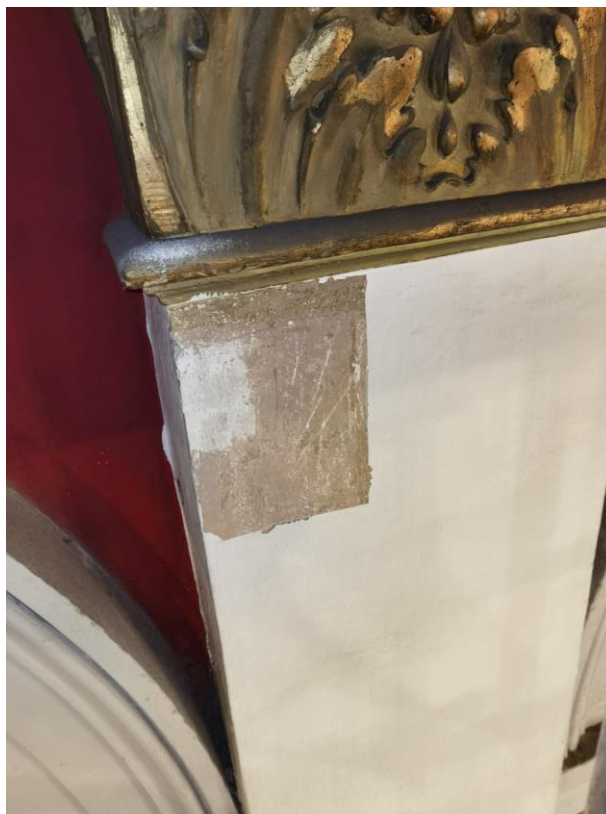
11 Pilastry

kolor nawierzchniowy: ciepła brudna biel w odcieniach szarości

Warstwa spodnia (pod warstwą nawierzchniową) – farba klejowa w kolorze beżowo-brązowym

podkładowa gruntująca: bezbarwny grunt

Podłoże : szpachla gipsowa

Przeprowadzone badania wykazały że w dużej mierze obecna kolorystyka szczególnie detalu i sufitu może zostać uznana za pierwotną, jednak powierzchnie główne ścian, pilastrów i elementów drewnianych obecnie w jasnych odcieniach szarości pierwotnie były w ciemnych odcieniach brązu.

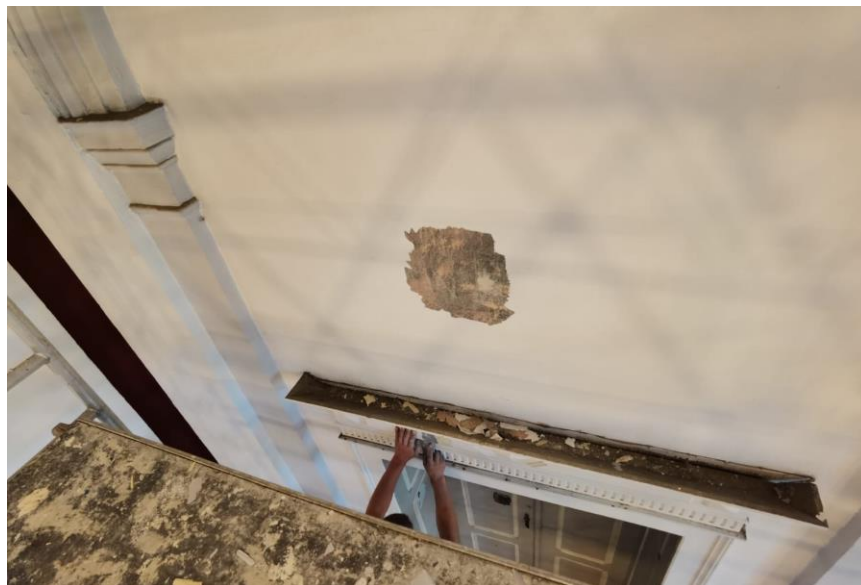
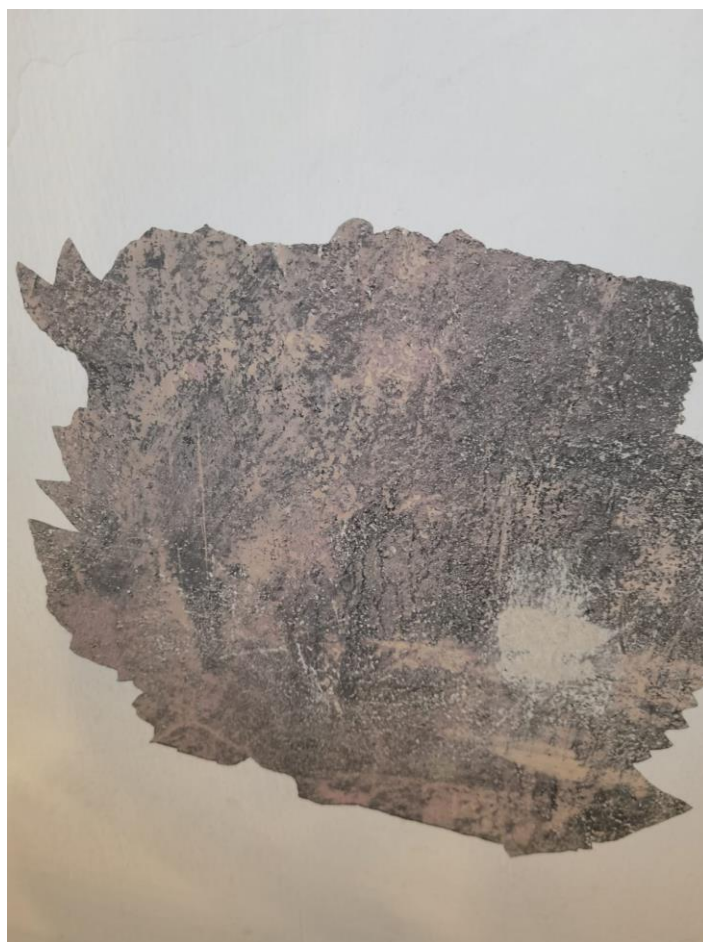
12 Powierzchnie ścian gładkich

kolor nawierzchniowy: ciepła brudna biel w odcieniach szarości

Warstwa spodnia (pod warstwą nawierzchniową) – farba klejowa w kolorze beżowo-brązowym

podkładowa gruntująca: bezbarwny grunt

Podłoże : szpachla gipsowa

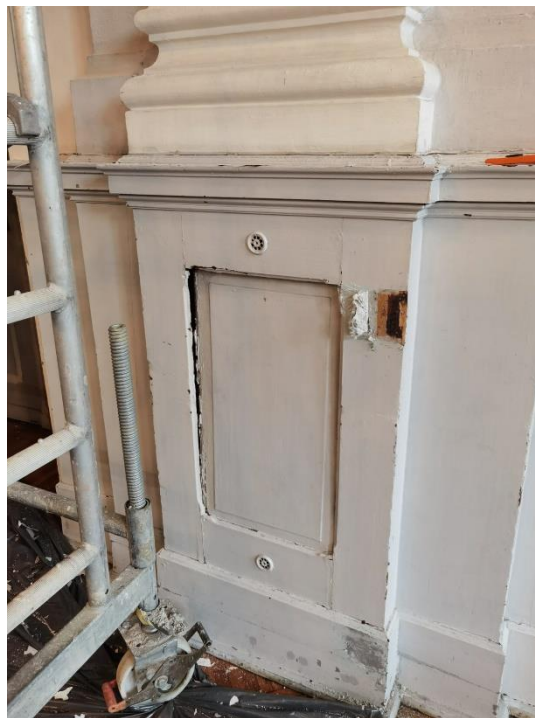
13 Powierzchnie drewnianej zabudowy kasetonowej w formie wysokiego cokotu

1 kolor nawierzchniowy: jasne odcienie szarości – powłoka olejna

2 Warstwa spodnia (pod warstwą nawierzchniową) – powłoka olejna w kolorze miodowym

3. warstwa spodnia – (pod warstwą koloru miodowego) powłoka olejna w kolorze ciemno brązowym

Podłoże : drewno/ sklejka

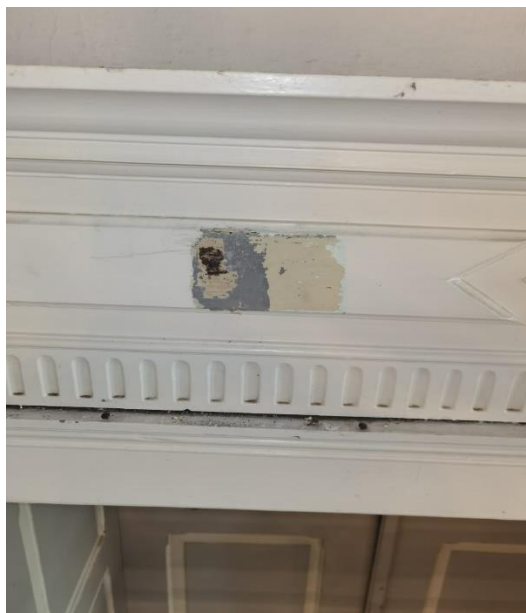
14 Zwieńczenie drzwi

- 1 kolor nawierzchniowy: jasne odcienie szarości – powłoka olejna
- 2 Warstwa spodnia (pod warstwą nawierzchniową) – powłoka olejna w kolorze „kości słoniowej”
3. warstwa spodnia – (pod warstwą w kolorze kości słoniowej) powłoka olejna w kolorze szarym
4. Warstwa spodnia (pod warstwą w kolorze szarym) powłoka olejna w kolorze kości słoniowej
5. Warstwa spodnia – pierwsza – powłoka olejna w kolorze ciemno brązowym

Podłoże : drewno/ sklejka

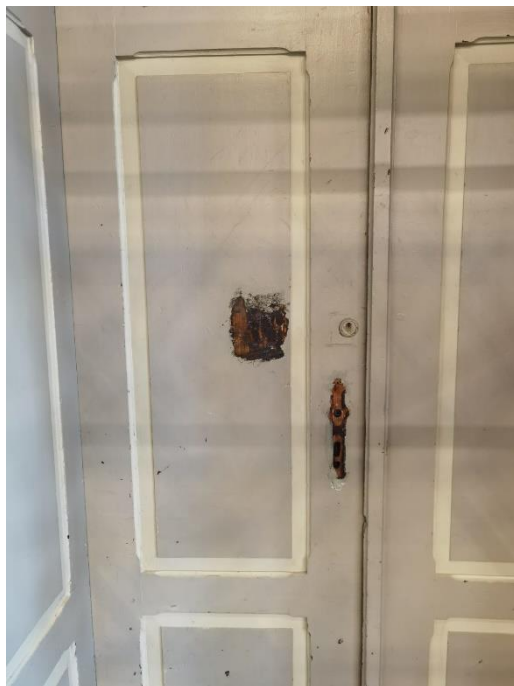
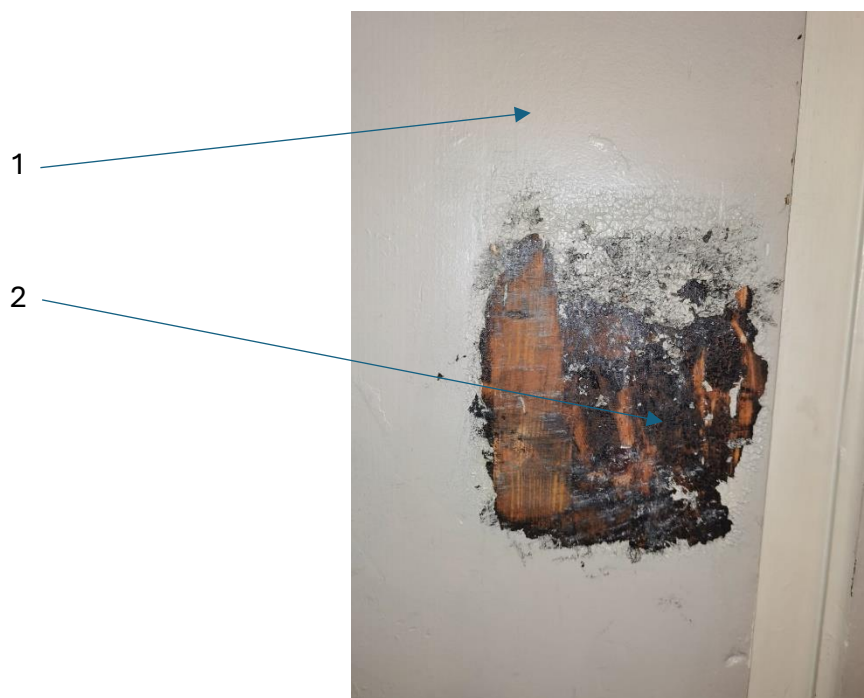
15 Drzwi

1 kolor nawierzchniowy: odcienie szarości – powłoka olejna

2 Warstwa spodnia (pod warstwą nawierzchniową) – powłoka olejna w kolorze ciemno brązowym

Podłoże : drewno

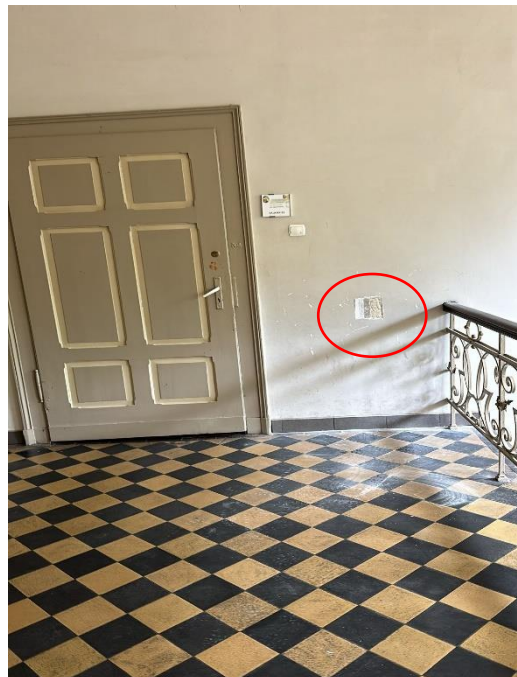
Klatka schodowa – korytarz przed aulą

- 1 kolor nawierzchniowy: odcienie beżowo-szare – powłoka akrylowa
- 2 Warstwa spodnia (pod warstwą nawierzchniową) – gładź gipsowa
- 3 Resztki starych klejowych powłok malarskich w kolorach beżowo-brązowych – analogiczna kolorystyka jak na powierzchniach gładkich ścian auli. (Powłoki zostały usunięte przed wykonaniem gładzi gipsowych)
- 4 Tynk cementowo wapienny

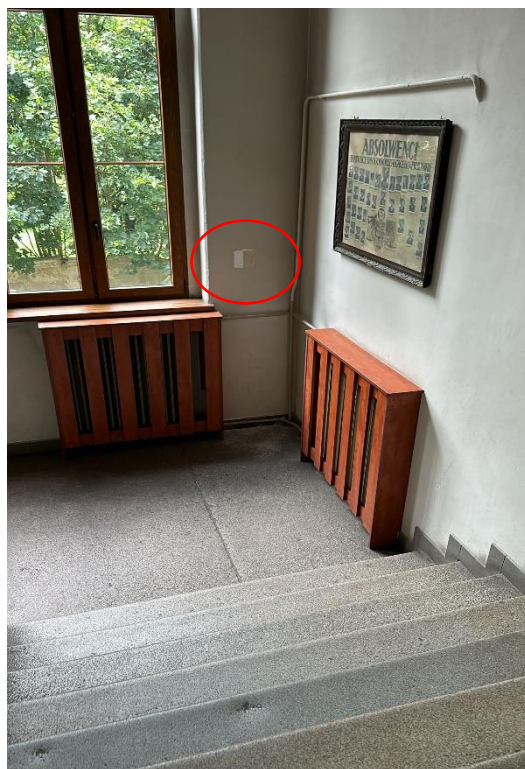
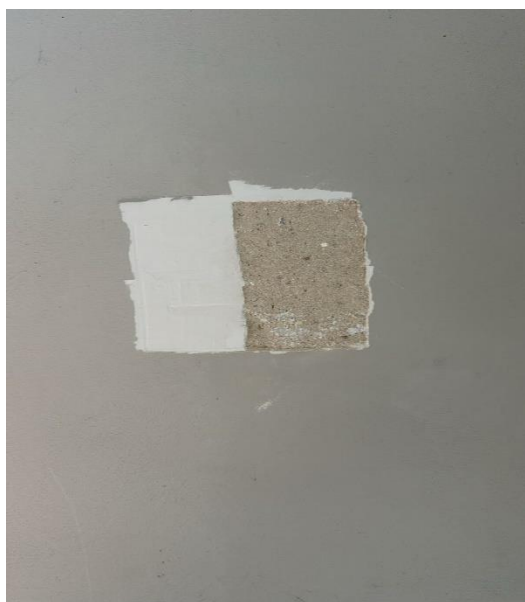
Klatka schodowa

- 1 Kolor nawierzchniowy: odcienie beżowo-szare – powłoka akrylowa
- 2 Warstwa spodnia (pod warstwą nawierzchniową) – gładź gipsowa
- 3 Tynk cementowo wapienny
