Sprawozdanie
z badań konserwatorskich
murowanego dworu folwarcznego „na Dolnym”
(Muzeum Gorzelnictwa)
Łańcut, woj. Podkarpackie

Badania konserwatorskie stratygrafia elewacji

Dwór folwarczny „na Dolnym” w Łąncucie (Muzeum Gorzelnictwa):

Badania konserwatorskie – stratygrafia elewacji

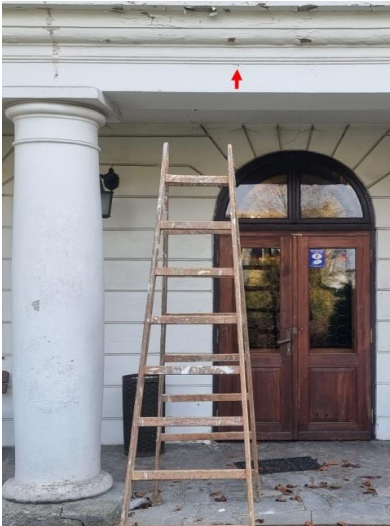
<p>Odkrywka nr 1 (foto nr 2)</p>

<p>F-2</p> <p>Portyk, fronton, narożnik zachodni, odkrywka naturalna.</p> <p>Łącut, Budynek Muzeum Gorzelnictwa</p> <p>Badania Konserwatorskie, Stratygrafia elewacji zewnętrznych</p>	<p>Lokalizacja odkrywki na rzucie</p>

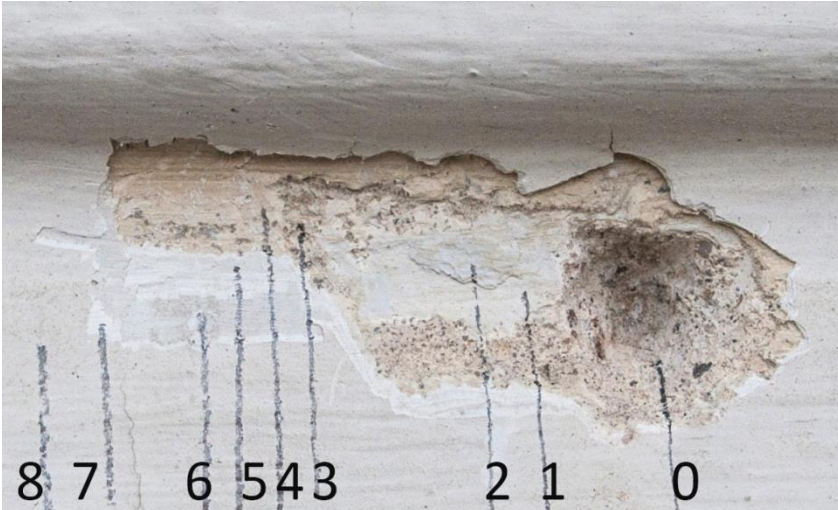
<p>F-1</p> <p>Portyk, belkowanie, architrav, środek odcinka.</p> <p>Łańcut, Budynek Muzeum Gorzelnictwa</p> <p>Badania Konserwatorskie, Stratygrafia elewacji zewnętrznych</p>	<p>Lokalizacja odkrywki na rzucie</p>

L. p.	Opis warstwy, charakterystyka	Oznaczenie warstwy	Faza chronologiczna	Datowanie
8	Monochromia; szara		IX	pocz. XXI w.
7	Monochromia; biała		VIII	1993 r.
6	Monochromia; szara		VII	1985 r.
5	Monochromia; chłodna, jasna szara		VI-VII	3 ćw. XX w.
4	Monochromia; ugier jasny		VI	1970 r.
3	Zaprawa wapienno-piaskowa		VI	1970 r.
2	Monochromia; biała złamana niebieskim		III	Pocz. XX w.
1	Pobiała wapienna. Monochromia; kość słoniowa		I	1830-35
0	Zaprawa wapienno-piaskowa		I	1830-835

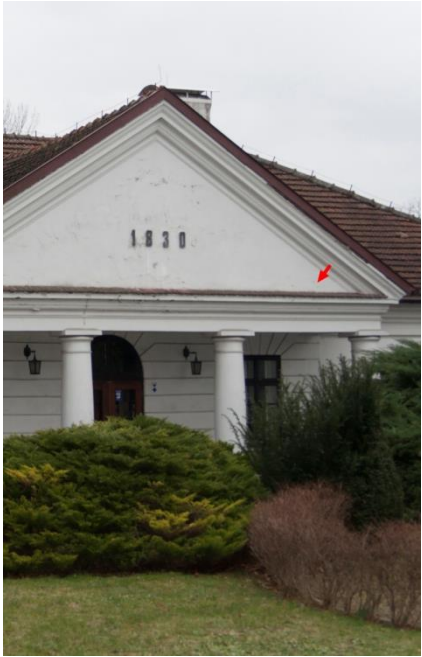
<p>Odkrywka nr 2 (foto nr 4)</p>

<p>F-3</p> <p>Portyk, fronton, narożnik zachodni, odkrywka naturalna.</p> <p>Łańcut, Budynek Muzeum Gorzelnictwa</p> <p>Badania Konserwatorskie, Stratygrafia elewacji zewnętrznych</p>	<p>Lokalizacja odkrywki na rzucie</p>

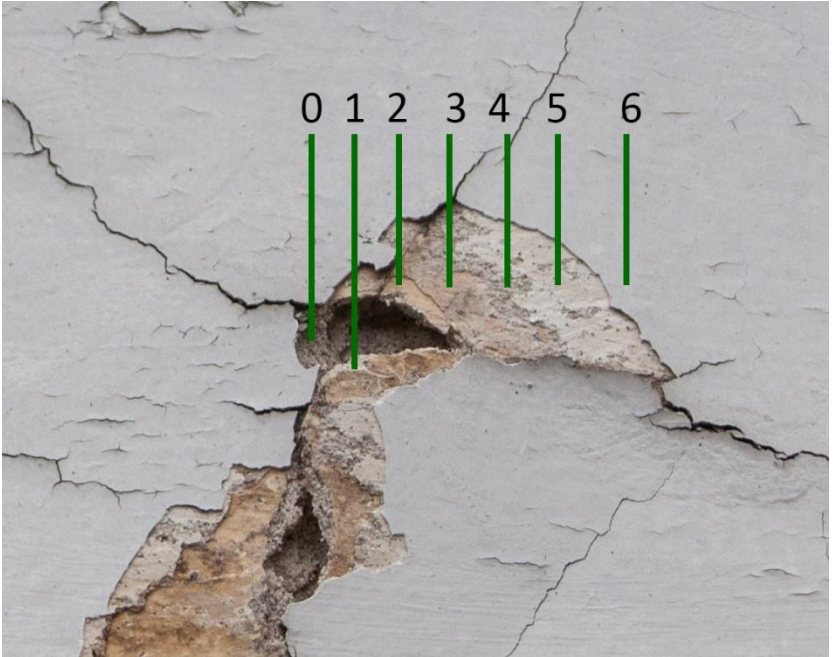
L. p.	Opis warstwy, charakterystyka	Oznaczenie warstwy	Faza chronologiczna	Datowanie
6	Monochromia; biała

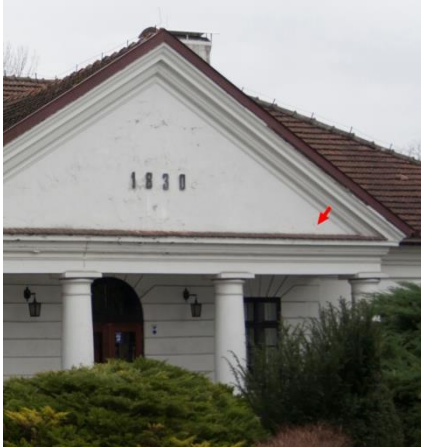
<p>Odkrywka nr 3 (foto nr 6)</p>

<p>F-4</p> <p>Portyk, belkowanie, gzyms, odcinek zachodni. Odkrywka naturalna.</p> <p>Łańcut, Budynek Muzeum Gorzelnictwa</p> <p>Badania Konserwatorskie, Stratygrafia elewacji zewnętrznych</p>	<p>Lokalizacja odkrywki na rzucie</p>

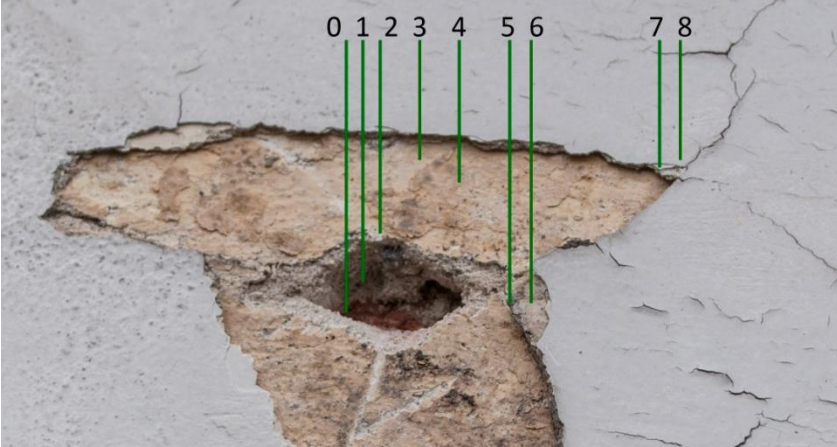
L. p.	Opis warstwy, charakterystyka	Oznaczenie warstwy	Faza chronologiczna	Datowanie
8	Monochromia; biały		IX	Pocz. XXI w.
7	Monochromia; biały		VIII	1993 r.
6	Monochromia; kość słoniowa		IV	1926-28
5	Zaprawa wapienno-piaskowa		IV	1926-28
4	Monochromia; ugier		III	Pocz. XX w.
3	Monochromia; ugier		II	2-3 ćw. XIX w.
2	Monochromia; pobiała		I	1830-35
1	Zaprawa wapienno-piaskowa		I	1830-35
0	Wątek ceglany		I	1830-35

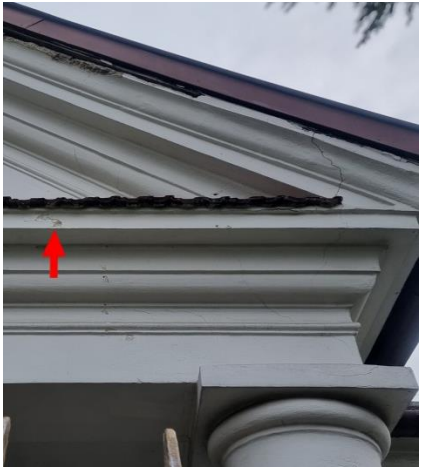
<p>Odkrywka nr 4 (foto nr 8)</p>

<p>F-5</p> <p>Portyk, belkowanie, gzyms, odcinek zachodni. Odkrywka naturalna.</p> <p>Łańcut, Budynek Muzeum Gorzelnictwa</p> <p>Badania Konserwatorskie, Stratygrafia elewacji zewnętrznych</p>	<p>Lokalizacja odkrywki na rzucie</p>

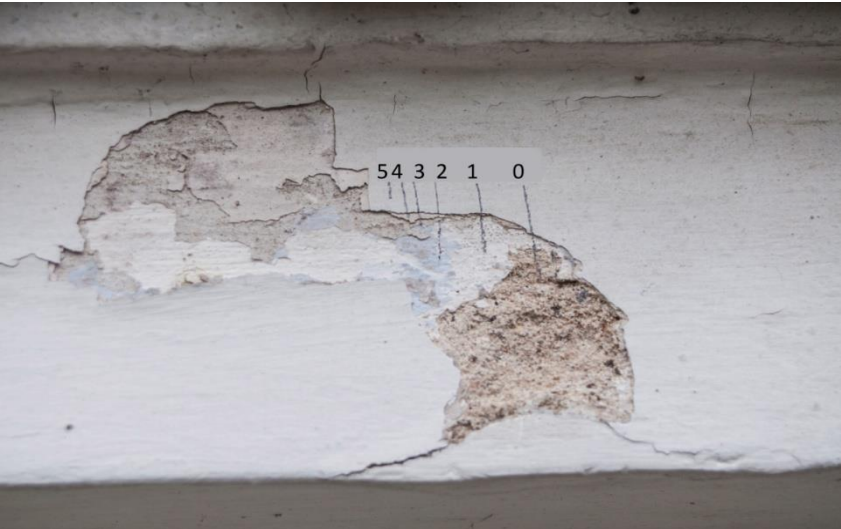
L. p.	Opis warstwy, charakterystyka	Oznaczenie warstwy	Faza chronologiczna	Datowanie
5	Monochromia; biały		IX	Pocz. XXI w.
4	Monochromia; biały		VIII	1993
3	Monochromia; szary		IV	1926-28
2	Monochromia; jasno niebieski		III-IV	1 ćw. XX w.
1	Monochromia; biały		III-IV	1 ćw. XX w.
0	Zaprawa wapienno-piaskowa		III-IV	1 ćw. XX w.

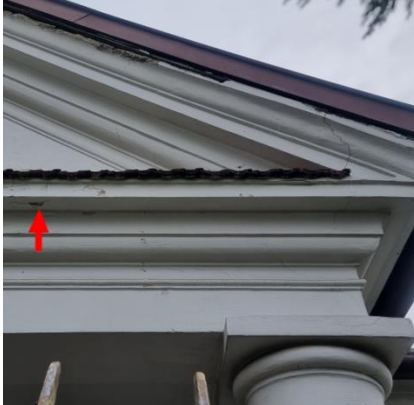
<p>Odkrywka nr 5 (foto nr 10)</p>

<p>F-6</p> <p>Portyk, belkowanie, gzyms, odcinek zachodni. Odkrywka naturalna.</p> <p>Łańcut, Budynek Muzeum Gorzelnictwa</p> <p>Badania Konserwatorskie, Stratygrafia elewacji zewnętrznych</p>	<p>Lokalizacja odkrywki na rzucie</p>

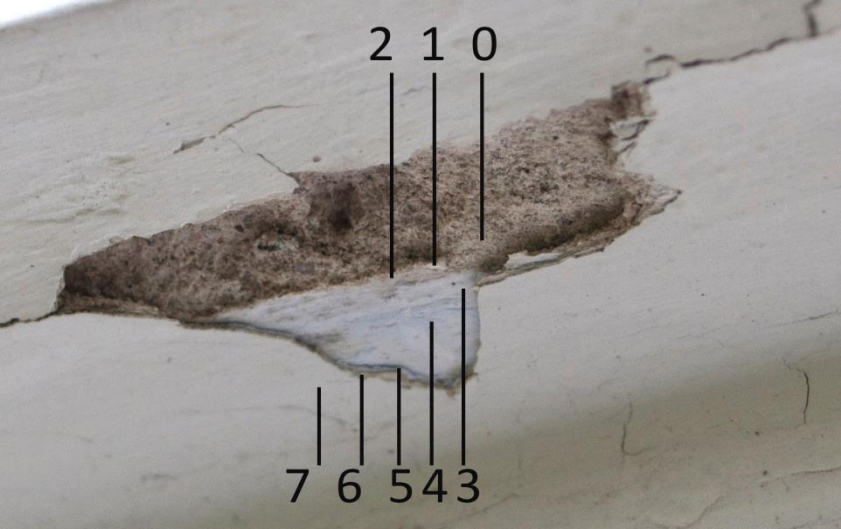
L. p.	Opis warstwy, charakterystyka	Oznaczenie warstwy	Faza chronologiczna	Datowanie
7	Monochromia; biała		IX	Pocz. XXI w.
6	Monochromia; ugier/szary		VI	1970 r.
5	Monochromia; niebieski jasny		III-IV	1 ćw. XX w.
4	Monochromia; niebieski jasny		III-IV	1 ćw. XX w.
3	Monochromia; niebieski jasny		III-IV	1 ćw. XX w.
2	Monochromia; szary		II	1926-28
1	Monochromia; pobiała		I	1830-35
0	Zaprawa wapienno-piaskowa		I	1830-35

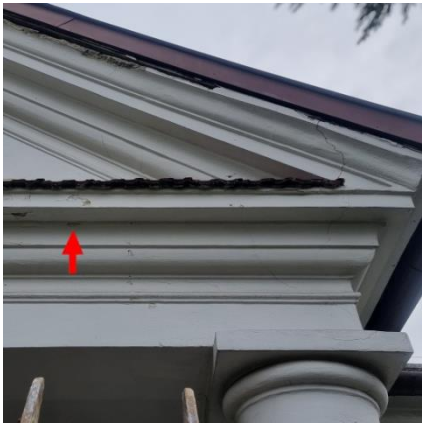
<p>Odkrywka nr 6 (foto nr 12)</p>

<p>F-7</p> <p>Portyk, belkowanie, gzyms, odcinek zachodni.</p> <p>Łącut, Budynek Muzeum Gorzelnictwa</p> <p>Badania Konserwatorskie, Stratygrafia elewacji zewnętrznych</p>	<p>Lokalizacja odkrywki na rzucie</p>

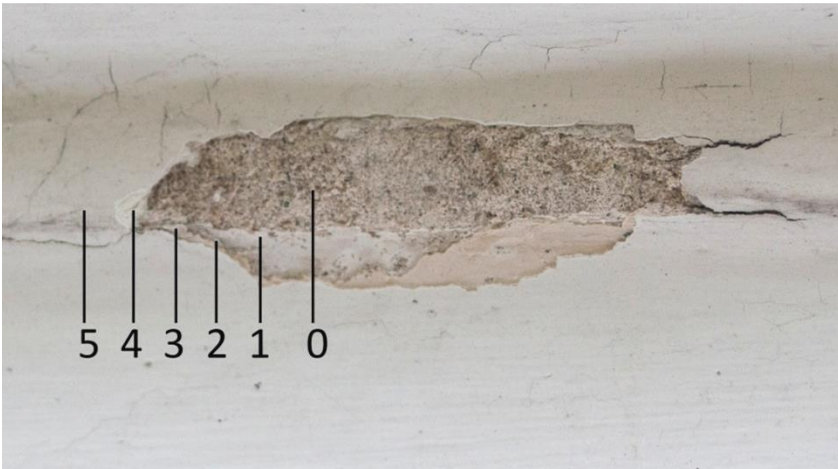
L. p.	Opis warstwy, charakterystyka	Oznaczenie warstwy	Faza chronologiczna	Datowanie
5	Monochromia; pobiała		IX	Pocz. XXI w.
4	Monochromia; pobiała		VIII	1993 r.
3	Monochromia; ugier		VI	1970 r.
2	Monochromia; pobiała		IV	1926-28
1	Monochromia; pobiała		I	1830-35
0	Zaprawa wapienno-piaskowa		I	1830-35

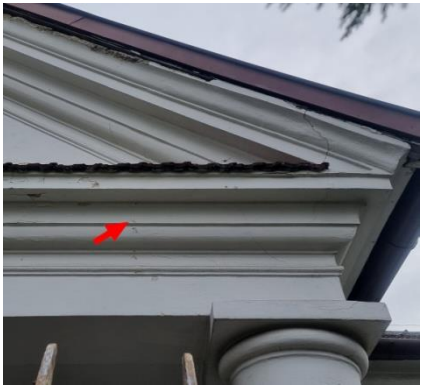
<p>Odkrywka nr 7 (foto nr 14)</p>

<p>F-8</p> <p>Portyk, belkowanie, gzyms, odcinek zachodni.</p> <p>Łańcut, Budynek Muzeum Gorzelnictwa</p> <p>Badania Konserwatorskie, Stratygrafia elewacji zewnętrznych</p>	<p>Lokalizacja odkrywki na rzucie</p>

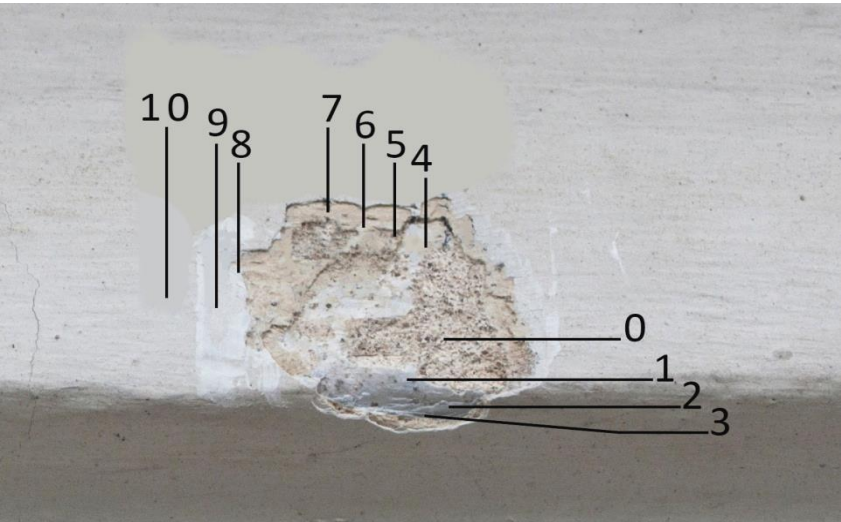
L. p.	Opis warstwy, charakterystyka	Oznaczenie warstwy	Faza chronologiczna	Datowanie
10	Monochromia; pobiała		IX	Pocz. XXI w.
9	Monochromia; pobiała		VIII	1993 r.
8	Monochromia; pobiała		VII	1985 r.
7	Monochromia; ugier jasny		VI	1970 r.
6	Monochromia; ugier jasny		V	Poł. XX w.
5	Zaprawa wapienno-piaskowa		V	Poł. XX w.
4	Monochromia; ugier jasny		IV	1926-28
3	Monochromia; niebieski jasny		III-IV	1 ćw. XX w.
2	Monochromia; niebieski jasny		III-IV	1 ćw. XX w.
1	Monochromia; niebieski jasny		III-IV	1 ćw. XX w.
0	Zaprawa wapienno-piaskowa		III-IV	1 ćw. XX w.

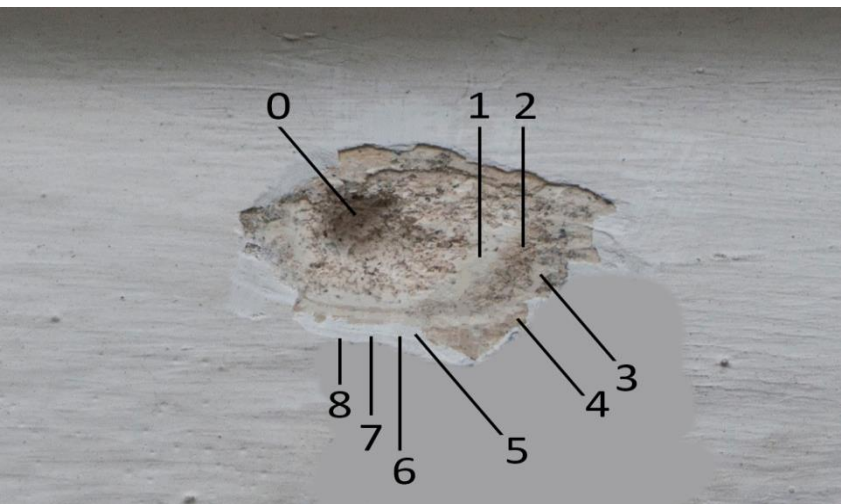
<p>Odkrywka nr 8 (foto nr 16)</p>

L. p.	Opis warstwy, charakterystyka	Oznaczenie warstwy	Faza chronologiczna	Datowanie
8	Monochromia; biała		IX	Pocz. XXI w.
7	Monochromia; biała		VIII	1993 r.
6	Monochromia; biała		VII	1985 r.
5	Monochromia; biała		VI	1970 r.
4	Monochromia; ugier		V	Poł. XX w.
3	Monochromia; kość słoniowa		IV	1926-28
2	Zaprawa wapienno-piaskowa		II	1926-28
1	Monochromia; kość słoniowa		I	1830-35
0	Zaprawa wapienno-piaskowa		I	1830-35

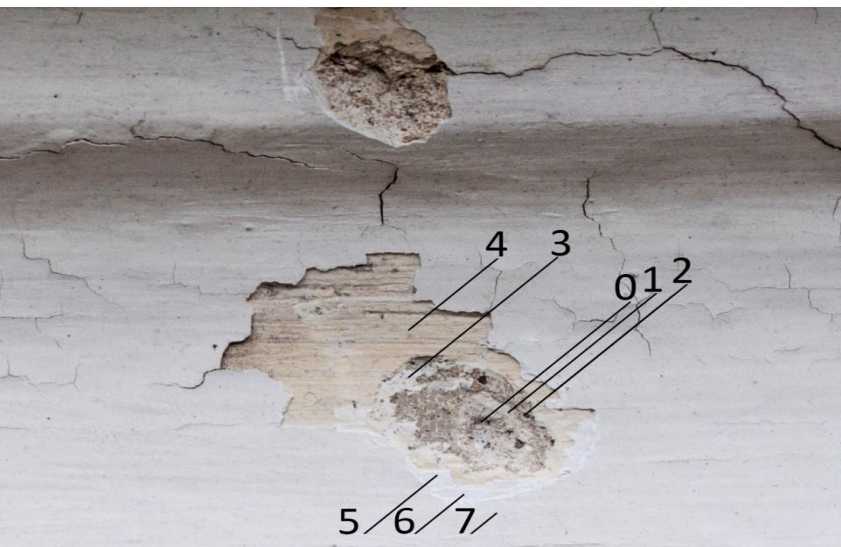
<p>Odkrywka nr 9 (foto nr 18)</p>

<p>F-9</p> <p>Portyk, belkowanie, architrav, odcinek zachodni.</p> <p>Łańcut, Budynek Muzeum Gorzelnictwa</p> <p>Badania Konserwatorskie, Stratygrafia elewacji zewnętrznych</p>	<p>Lokalizacja odkrywki na rzucie</p>

L. p.	Opis warstwy, charakterystyka	Oznaczenie warstwy	Faza chronologiczna	Datowanie
7	Monochromia; biała		IX	Pocz. XXI w.
6	Monochromia; biała		VIII	1993 r.
5	Monochromia; biała		VII	19j85 r.
4	Monochromia; ugier		VI	1970 r.
3	Monochromia; kość słoniowa		IV	1926-28
2	Zaprawa wapienno-piaskowa		II	1926-28
1	Monochromia; kość słoniowa		I	1830-35
0	Zaprawa wapienno-piaskowa		I	1830-35

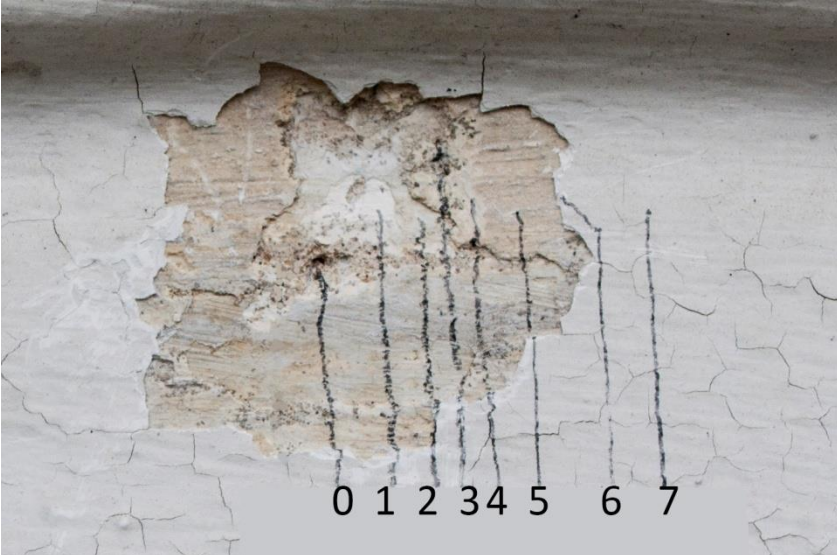
<p>Odkrywka nr 11 (foto nr 22)</p>

<p>F-11</p> <p>Portyk, belkowanie, architraw, odcinek zachodni</p> <p>Łącut, Budynek Muzeum Gorzelnictwa</p> <p>Badania Konserwatorskie, Stratygrafia elewacji zewnętrznych</p>	<p>Lokalizacja odkrywki na rzucie</p>

L. p.	Opis warstwy, charakterystyka	Oznaczenie warstwy	Faza chronologiczna	Datowanie
7	Monochromia; biała		IX	Pocz. XXI w.
6	Monochromia; biała		VIII	1993 r.
5	Monochromia; ugier		V	1970 r.
4	Monochromia; kość słoniowa		IV	1926-28
3	Zaprawa wapienno-piaskowa		IV	1927-28
2	Monochromia; ugier/ kość słoniowa		II	2-3 ćw. XIX
1	Monochromia; kość słoniowa		I	1830-35
0	Zaprawa wapienno-piaskowa		I	1830-35

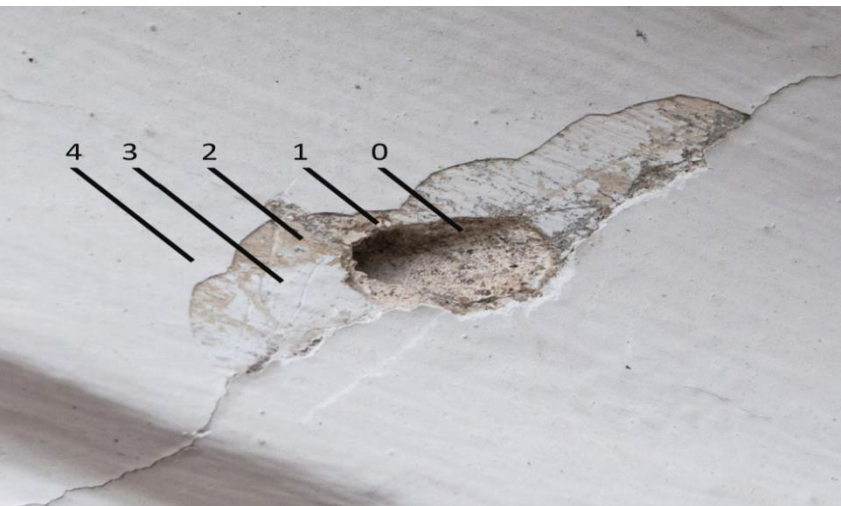
<p>Odkrywka nr 12 (foto nr 24)</p>

<p>F-12</p> <p>Portyk, fronton, gzyms ukośny, odcinek zachodni</p> <p>Łańcut, Budynek Muzeum Gorzelnictwa</p> <p>Badania Konserwatorskie, Stratygrafia elewacji zewnętrznych</p>	<p>Lokalizacja odkrywki na rzucie</p>

L. p.	Opis warstwy, charakterystyka	Oznaczenie warstwy	Faza chronologiczna	Datowanie
4	Monochromia; biała	 	IX	Pocz. XXI w.
3	Monochromia; biała	 	VI	1970 r.
2	Monochromia; ugier	 	V	Poł. XX w.
1	Monochromia; kość słoniowa	 	IV	1926-28
0	Zaprawa wapienno-piaskowa	 	IV	1926-28

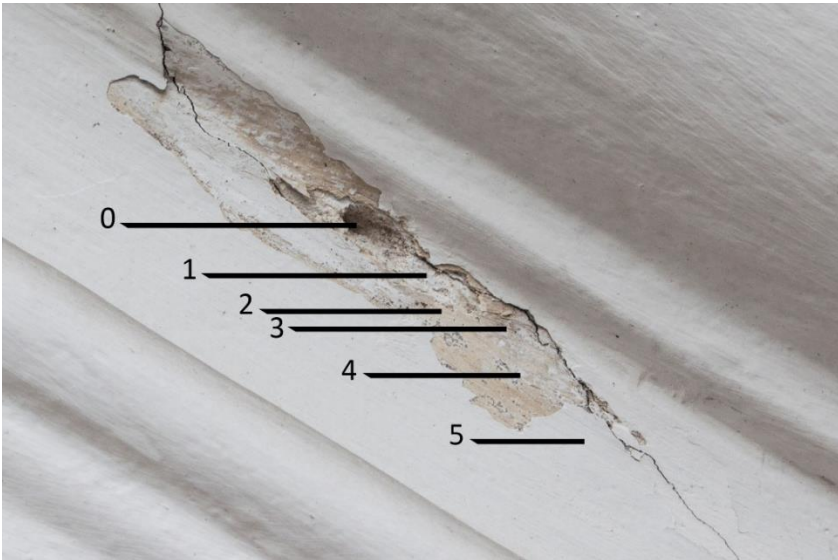
<p>Odkrywka nr 13 (foto nr 26)</p>

<p>F-13</p> <p>Portyk, fronton, gzyms ukośny, odcinek zachodni.</p> <p>Łańcut, Budynek Muzeum Gorzelnictwa</p> <p>Badania Konserwatorskie, Stratygrafia elewacji zewnętrznych</p>	<p>Lokalizacja odkrywki na rzucie</p>

L. p.	Opis warstwy, charakterystyka	Oznaczenie warstwy	Faza chronologiczna	Datowanie
4	Monochromia; biała		IX	Pocz. XXI w.
3	Monochromia; ugier		VI	1970 r.
2	Monochromia; ugier jasny		V	Poł. XX w.
1	Monochromia; biała		IV	1926-28
0	Zaprawa wapienno-piaskowa		IV	1926-28

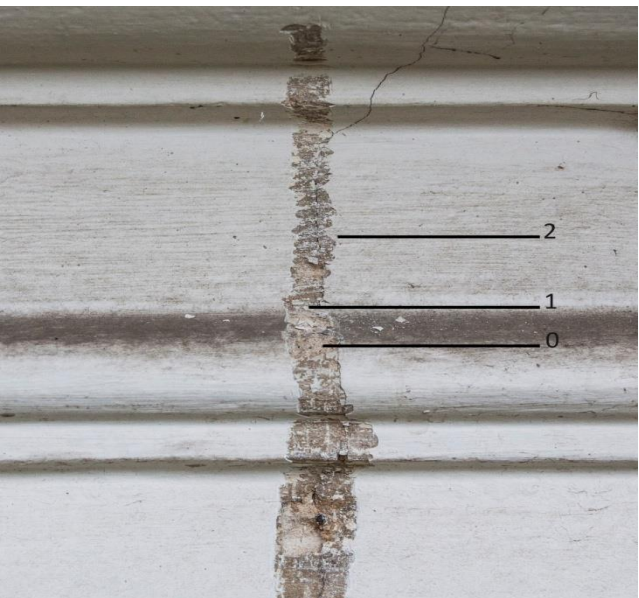
<p>Odkrywka nr 15 (foto nr 30)</p>

<p>F-15</p> <p>Elewacja północna, gzyms, odcinek wschodni.</p> <p>Łańcut, Budynek Muzeum Gorzelnictwa</p> <p>Badania Konserwatorskie, Stratygrafia elewacji zewnętrznych</p>	<p>Lokalizacja odkrywki na rzucie</p>

L. p.	Opis warstwy, charakterystyka	Oznaczenie warstwy	Faza chronologiczna	Datowanie
2	Monochromia; pobiała

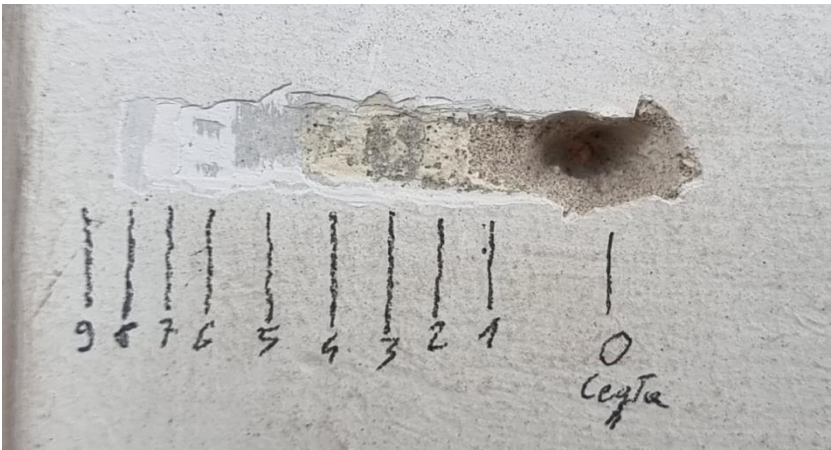
<p>Odkrywka nr 16 (foto nr 32)</p>

<p>F-16</p> <p>Elewacja północna, boniowanie flankujące portal wejściowy (fragment zachodni).</p> <p>Łańcut, Budynek Muzeum Gorzelnictwa</p> <p>Badania Konserwatorskie, Stratygrafia elewacji zewnętrznych</p>	<p>Lokalizacja odkrywki na rzucie</p>

L. p.	Opis warstwy, charakterystyka	Oznaczenie warstwy	Faza chronologiczna	Datowanie
9	Monochromia; biała		IX	Pocz. XXI w.
8	Monochromia; szara		VIII	1993 r.
7	Monochromia; biała		VII	1985 r.
6	Monochromia; biała		VI	1970 r.
5	Monochromia; szara		V	Poł. XX w.
4	Monochromia; kość słoniowa		IV	1926-28
3	Zaprawa wapienno-piaskowa		IV	1926-28
2	Monochromia; kość słoniowa		I	1830-35
1	Zaprawa wapienno-piaskowa		I	1830-35
0	Cegła		I	1830-35

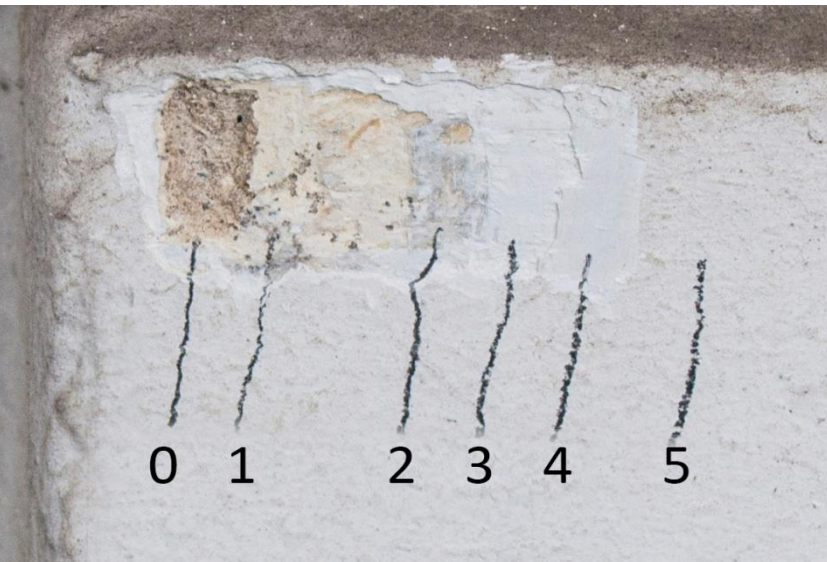
<p>Odkrywka nr 17 (foto nr 34)</p>

<p>F-17</p> <p>Elewacja północna, boniowanie flankujące portal wejściowy (fragment wschodni).</p> <p>Łącut, Budynek Muzeum Gorzelnictwa</p> <p>Badania Konserwatorskie, Stratygrafia elewacji zewnętrznych</p>	<p>Lokalizacja odkrywki na rzucie</p>

L. p.	Opis warstwy, charakterystyka	Oznaczenie warstwy	Faza chronologiczna	Datowanie
5	Monochromia; biała		IX	Pocz. XXI w.
4	Monochromia; biała		VIII	1993 r.
3	Monochromia; biała		VII	1985 r.
2	Monochromia; szara		VI	1970 r.
1	Monochromia; kość słoniowa		IV	1926-28
0	Zaprawa wapienno-piaskowa		IV	1926-28

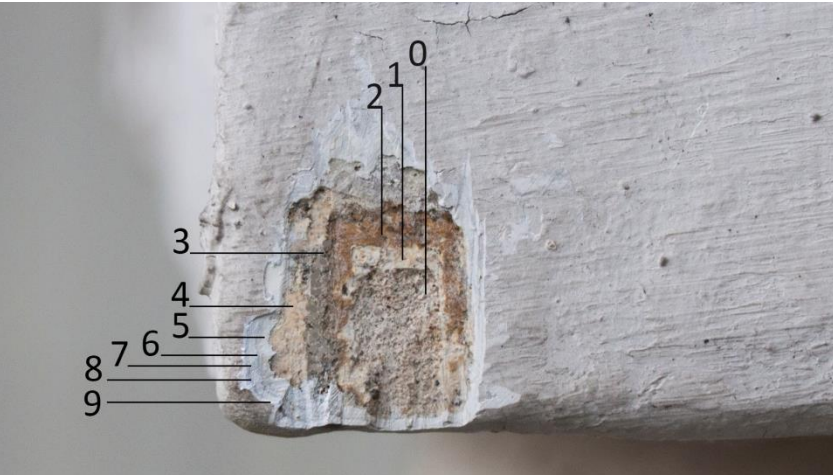
<p>Odkrywka nr 18 (foto nr 36)</p>

<p>F-18</p> <p>Portyk, kolumna wschodnia narożna, abakus.</p> <p>Łańcut, Budynek Muzeum Gorzelnictwa</p> <p>Badania Konserwatorskie, Stratygrafia elewacji zewnętrznych</p>	<p>Lokalizacja odkrywki na rzucie</p>

L. p.	Opis warstwy, charakterystyka	Oznaczenie warstwy	Faza chronologiczna	Datowanie
9	Monochromia; biała		IX	Pocz. XXI w.
8	Monochromia; szara		VIII	1993 r.
7	Monochromia; biała		VII	1985 r.
6	Monochromia; szara		VI	1970 r.
5	Monochromia; biała		V	Poł. XX w.
4	Monochromia; kość słoniowa		IV	1926-28
3	Zaprawa wapienno-piaskowa		IV	1926-28
2	Monochromia; ugier ciemny		II	2-3 ćw. XIX w.
1	Monochromia; kość słoniowa		I	1830-35
0	Zaprawa wapienno-piaskowa		I	1830-35

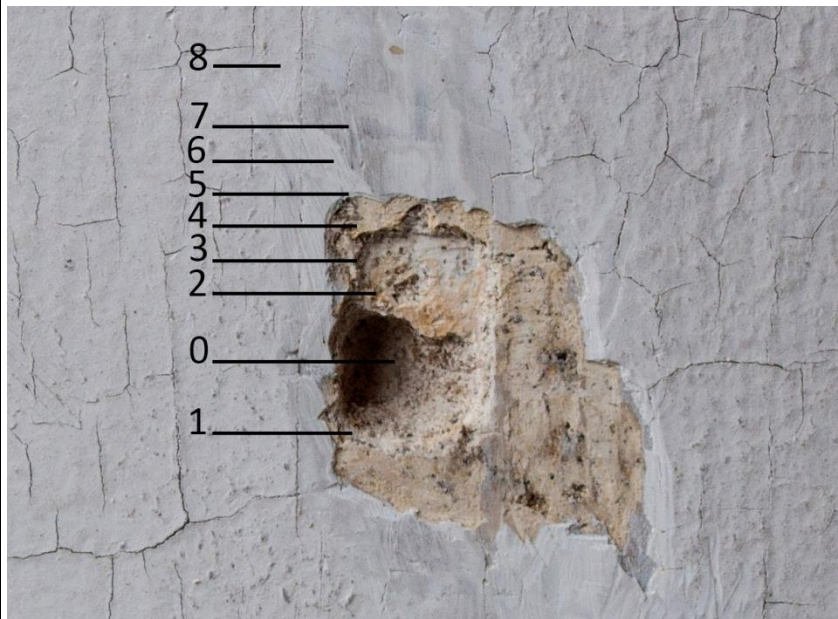
<p>Odkrywka nr 19 (foto nr 38)</p>

<p>F-19</p> <p>Portyk, kolumna wschodnia narożna, trzon.</p> <p>Łańcut, Budynek Muzeum Gorzelnictwa</p> <p>Badania Konserwatorskie, Stratygrafia elewacji zewnętrznych</p>	<p>Lokalizacja odkrywki na rzucie</p>

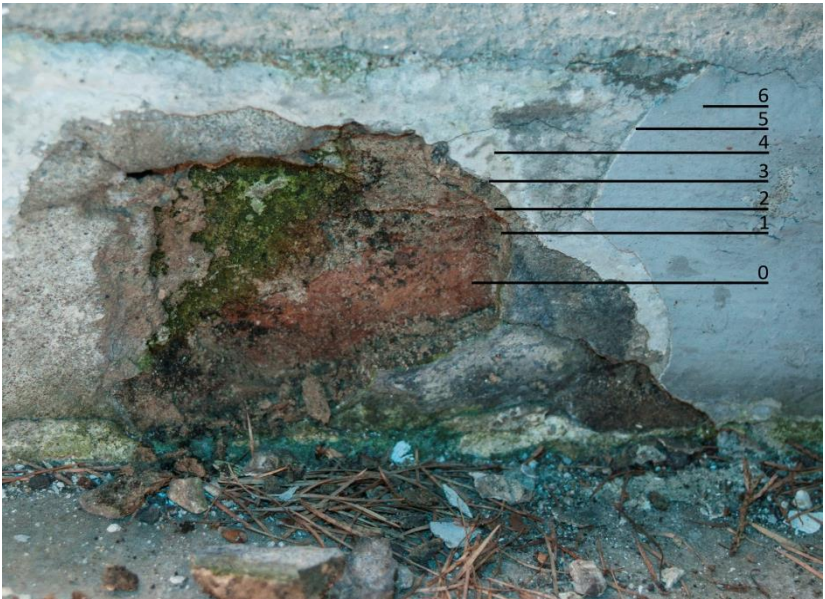
<p>Odkrywka nr 20 (foto nr 40)</p>

L. p.	Opis warstwy, charakterystyka	Oznaczenie warstwy	Faza chronologiczna	Datowanie
6	Monochromia; szara

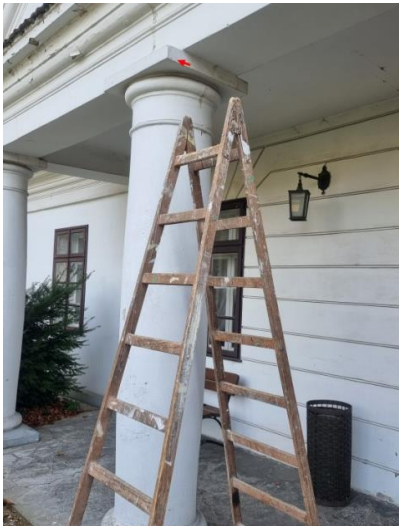
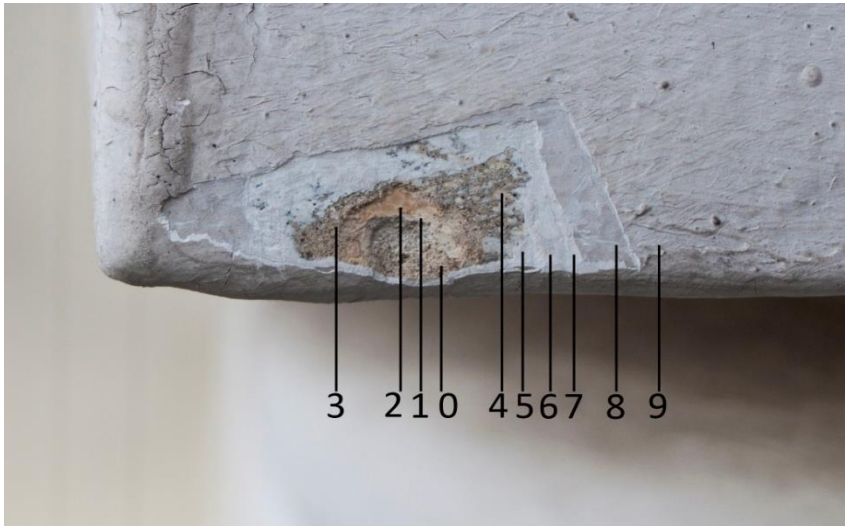
<p>Odkrywka nr 21 (foto nr 42)</p>

<p>F-22</p> <p>Portyk, kolumna wschodnia odśrodkowa, kapitel.</p> <p>Łańcut, Budynek Muzeum Gorzelnictwa</p> <p>Badania Konserwatorskie, Stratygrafia elewacji zewnętrznych</p>	<p>Lokalizacja odkrywki na rzucie</p>

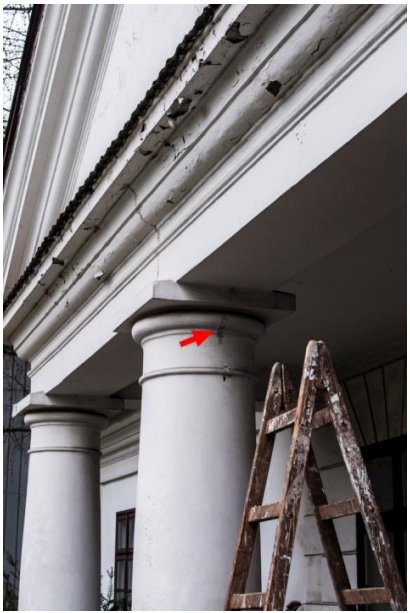
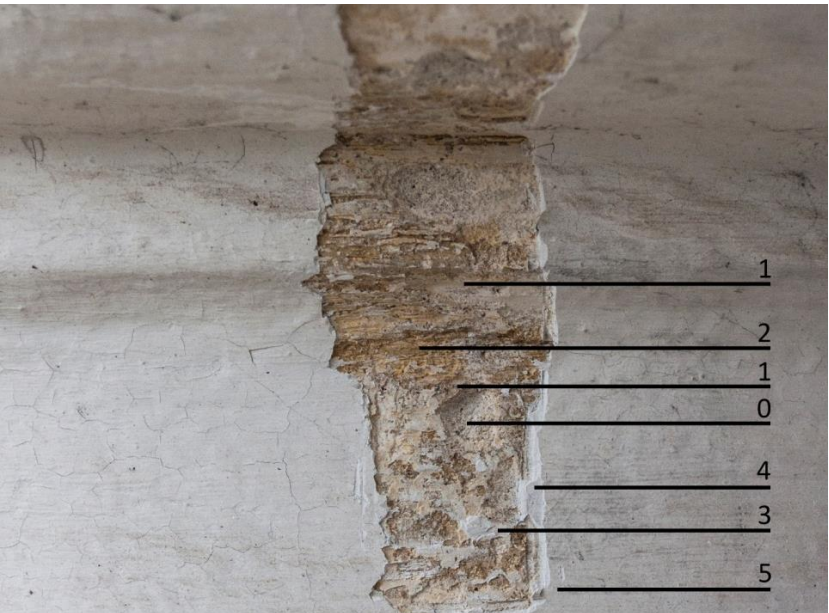
<p>Odkrywka nr 23 (foto nr 46)</p>

<p>F-24</p> <p>Portyk, kolumna wschodnia odśrodkowa, abakus.</p> <p>Łańcut, Budynek Muzeum Gorzelnictwa</p> <p>Badania Konserwatorskie, Stratygrafia elewacji zewnętrznych</p>	<p>Lokalizacja odkrywki na rzucie</p>

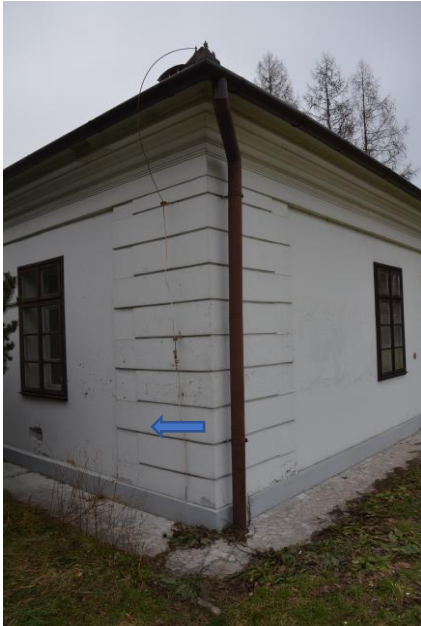
<p>Odkrywka nr 31 (foto nr 62)</p>

<p>Z-31 (B-1)</p> <p>Elewacja zachodnia, boniowanie południowo- zachodniego narożnika.</p> <p>Łańcut, Budynek Muzeum Gorzelnictwa</p> <p>Badania Konserwatorskie, Stratygrafia elewacji zewnętrznych</p>	<p>Lokalizacja odkrywki na rzucie</p>  
<p>Widok ogólny (foto nr 61)</p>

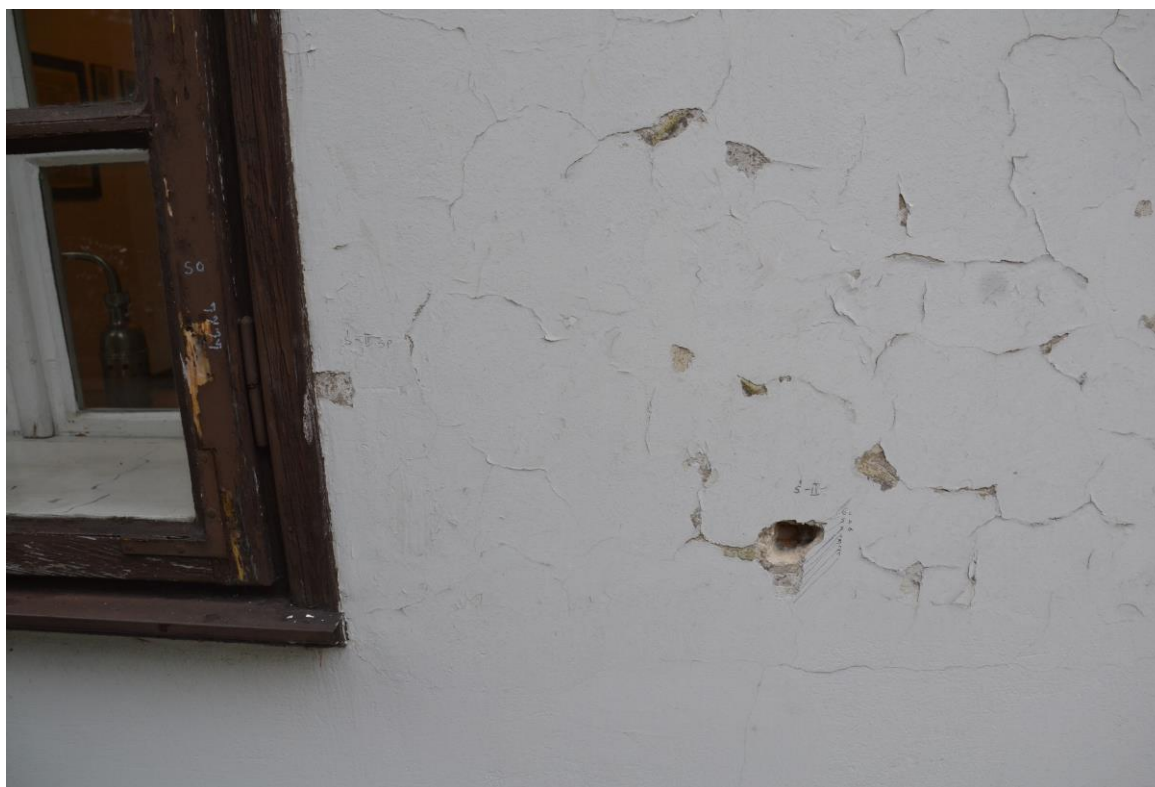
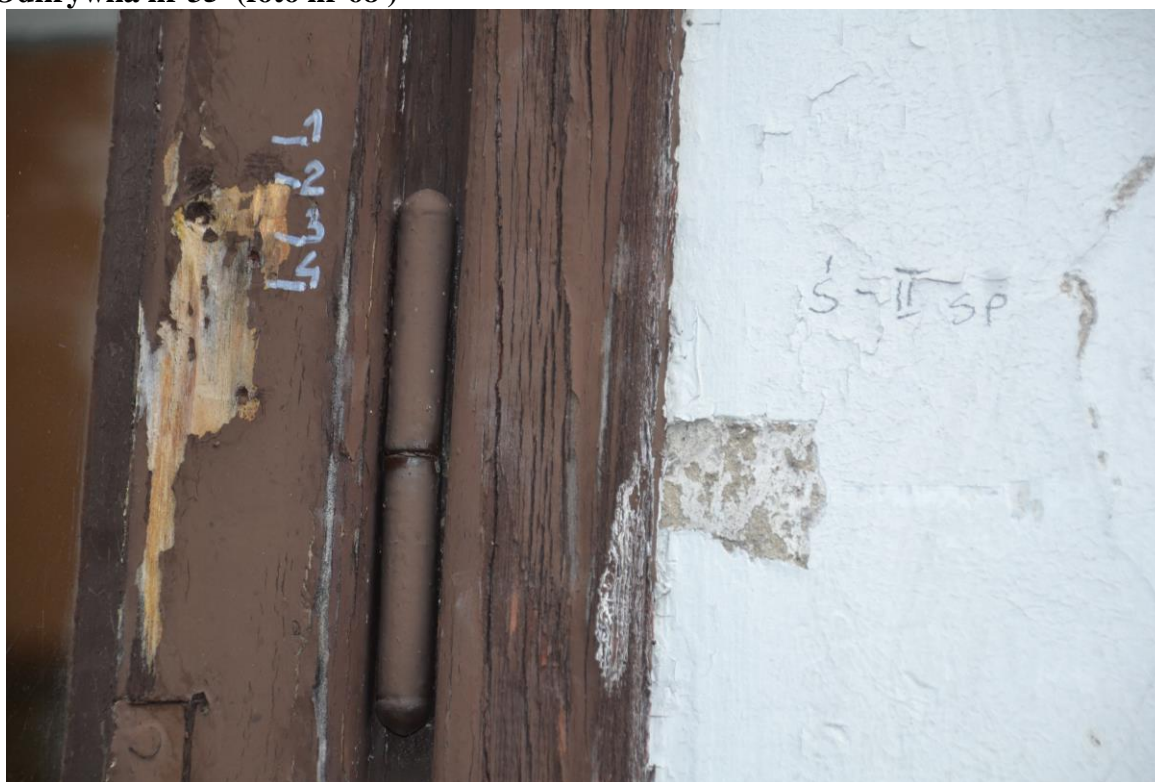
Odkrywka nr 35 (foto nr 68)

<p>Z-33 (S-O)</p> <p>Elewacja zachodnia, stolarka okienna</p> <p>Łącut, Budynek Muzeum Gorzelnictwa</p> <p>Badania Konserwatorskie, Stratygrafia elewacji zewnętrznych</p>	<p>Lokalizacja odkrywki na rzucie</p>

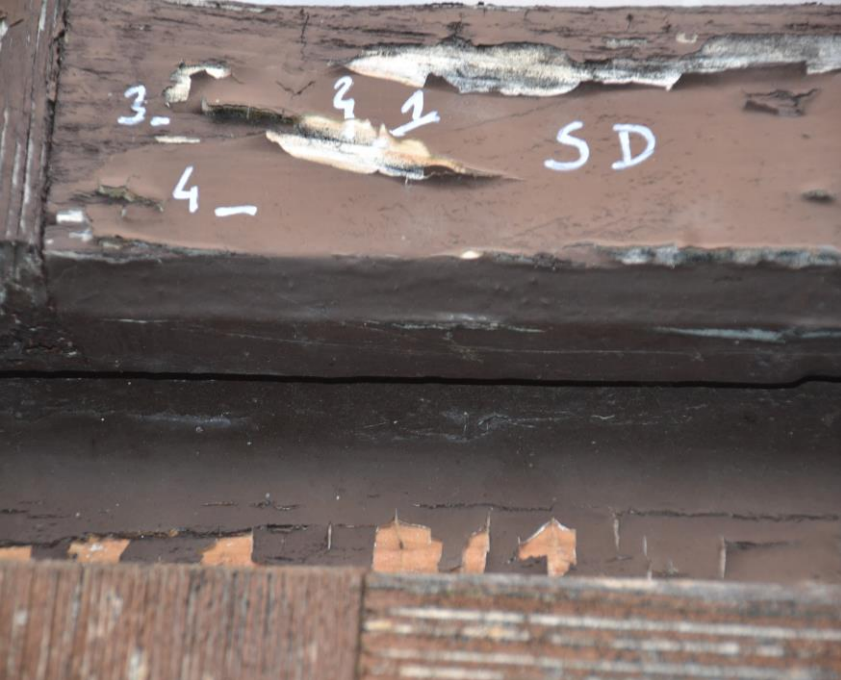
<p>Odkrywka nr 37 (foto nr 73)</p>

L. p.	Opis warstwy, charakterystyka	Oznaczenie warstwy	Faza chronologiczna	Datowanie
3	1 Monochromia; brąz średni

IX	Pocz. XXI w.
2	2 Monochromia; brąz ciemny		X	1993 r.
1	3 Grunt – pokost lniany		X	1993 r.
0	4 Rama drzwiowa – drewno sosna

X	1993 r.

<p>W-35</p> <p>Elewacja wschodnia, płyciny okienne.</p> <p>Łańcut, Budynek Muzeum Gorzelnictwa</p> <p>Badania Konserwatorskie, Stratygrafia elewacji zewnętrznych</p>	<p>Lokalizacja odkrywki na rzucie</p>
