DOKUMENTACJA BADAŃ SONDAŻOWYCH KOLORYSTYKI ELEWACJI:

W PAŁACU JABŁONOWSKICH W KOCKU

NR. REJ. ZABYTKÓW – A/606

Inwestor : Dom Pomocy Społecznej im. Macieja Rataja
21-150 Kock, ul. Tadeusza Kościuszki 1

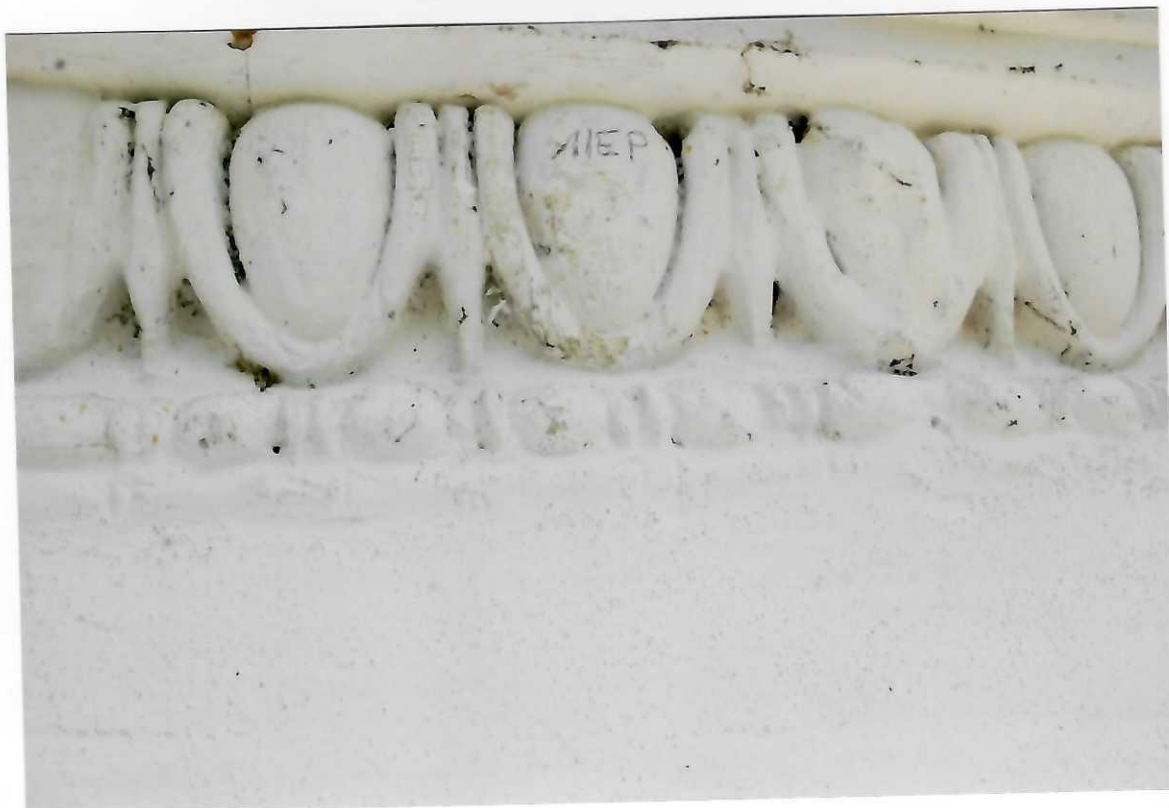
ODKRYWKA BADAWCZA NR 1/Ep

ELEWACJA POŁUDNIOWA

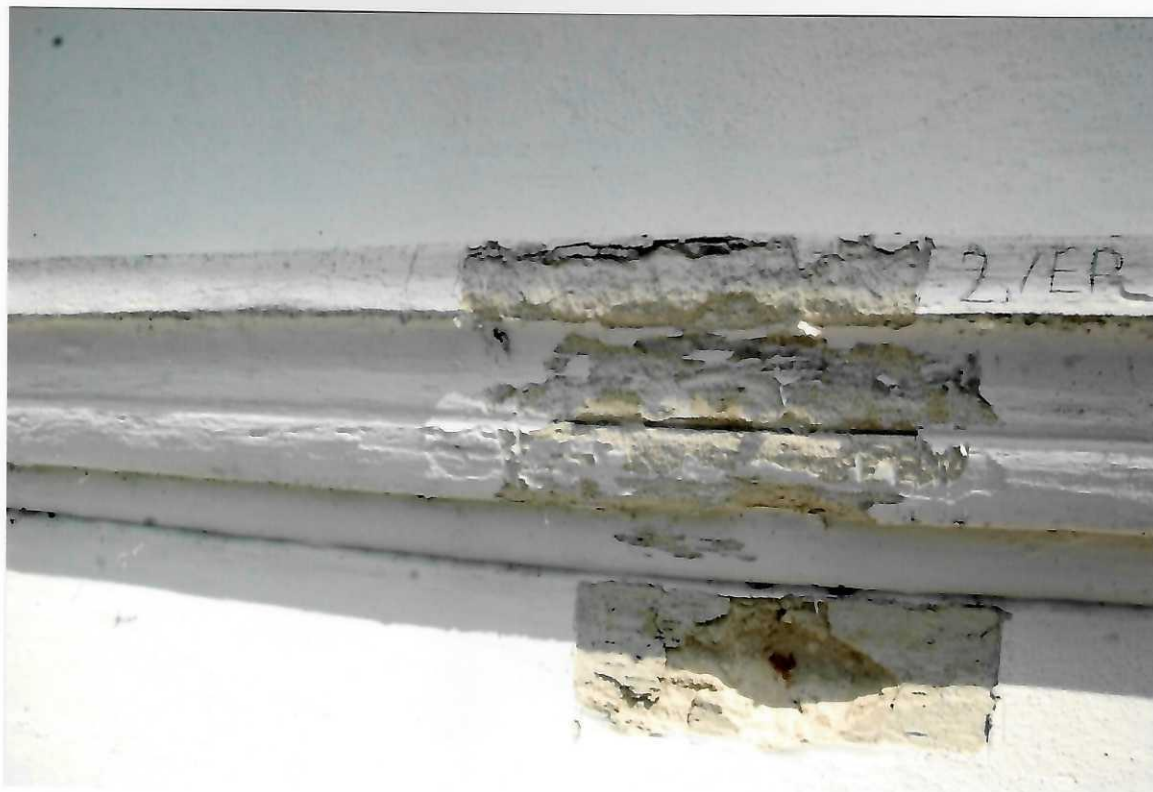
ODKRYWKA BADAWCZA NR 2/EP
ELEWACJA POŁUDNIOWA

Warstwy technologiczne	OZNACZENIE GRAFICZNE	Warstwy chronologiczne	Datowanie	OKREŚLENIE WARSTW	Grubość warstw w mm
1		V	K.XX	Farba emulsyjna biała	
2		IV	XX	Farba emulsyjna biała	
3		III	XX	Zacierka cementowa	
4		II	1832	Farba wapienna ugrowa	
5				Pobiała	
6		I	XVIII	Farba wapienna szara	
7				Pobiała lekko kremowa	
8				Zaprawa wapienna niejednorodna	25
9				Cegła - mur ceglany

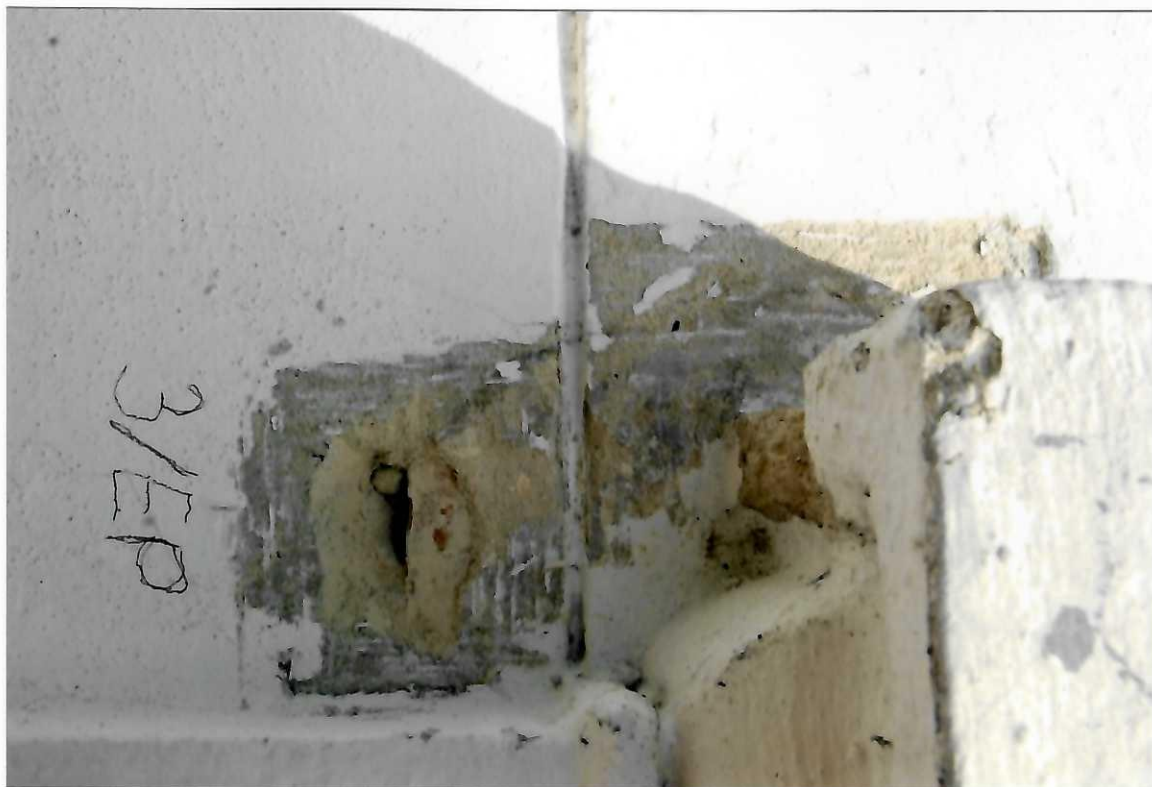
ODKRYWKA BADAWCZA NR 3/EP

ELEWACJA POŁUDNIOWA

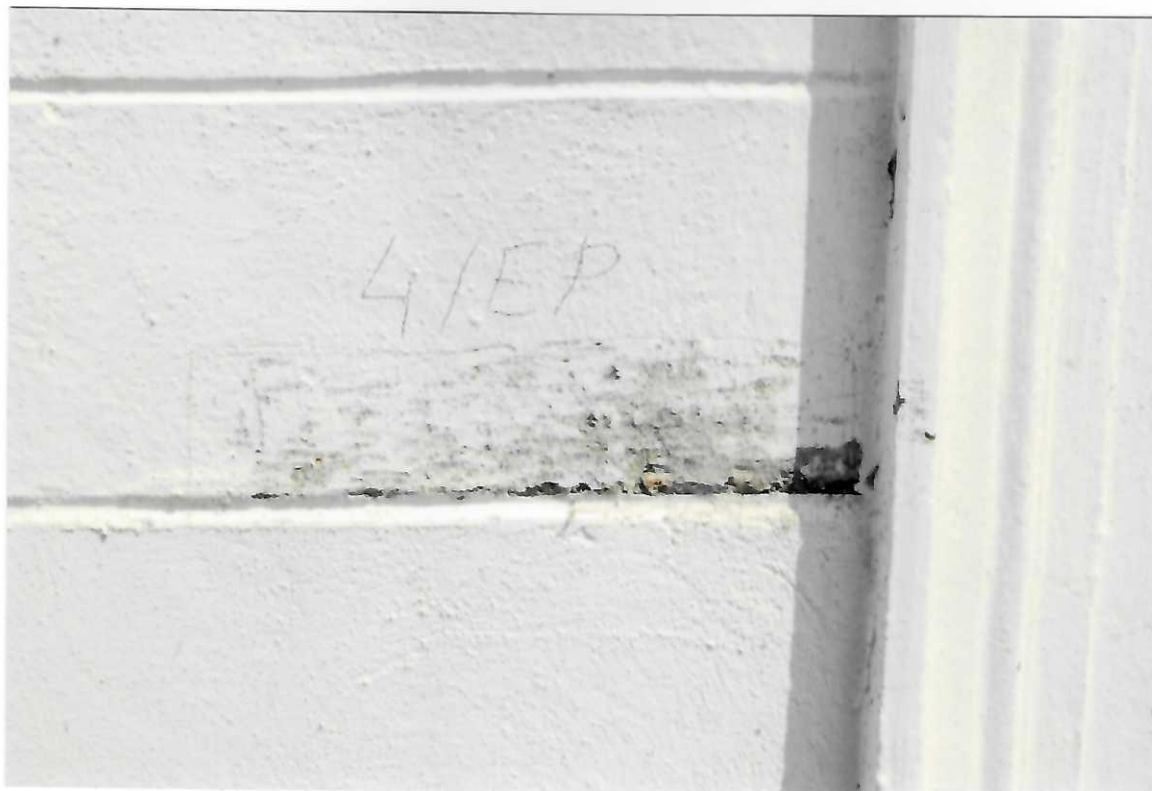
TABLICA STRATYGRAFICZNA NR IV
ODKRYWKA BADAWCZA NR 4/EP
ELEWACJA POŁUDNIOWA

Warstwy technologiczne	OZNACZENIE GRAFICZNE	Warstwy chronologiczne	Datowanie	OKREŚLENIE WARSTW	Grubość warstw w mm
1

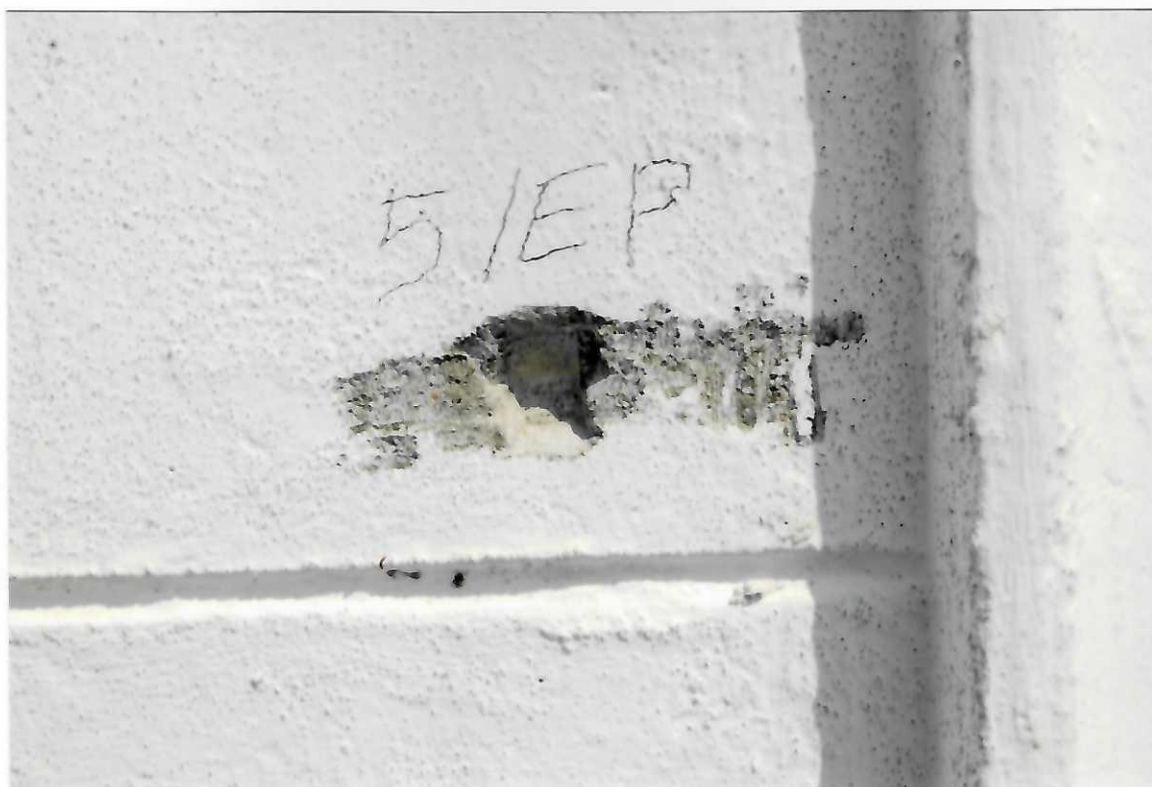
TABLICA STRATYGRAFICZNA NR V
ODKRYWKA BADAWCZA NR 5/EP
ELEWACJA POŁUDNIOWA

Warstwy technologiczne	OZNACZENIE GRAFICZNE	Warstwy chronologiczne	Datowanie	OKREŚLENIE WARSTW	Grubość warstw w mm
1		IV	K.XX	Farba emulsyjna biała	
2		III	XX	Farba emulsyjna biała	
3		II	XX	Zaprawa cementowa mocna	
4		I	XVIII	Cegła - mur ceglany

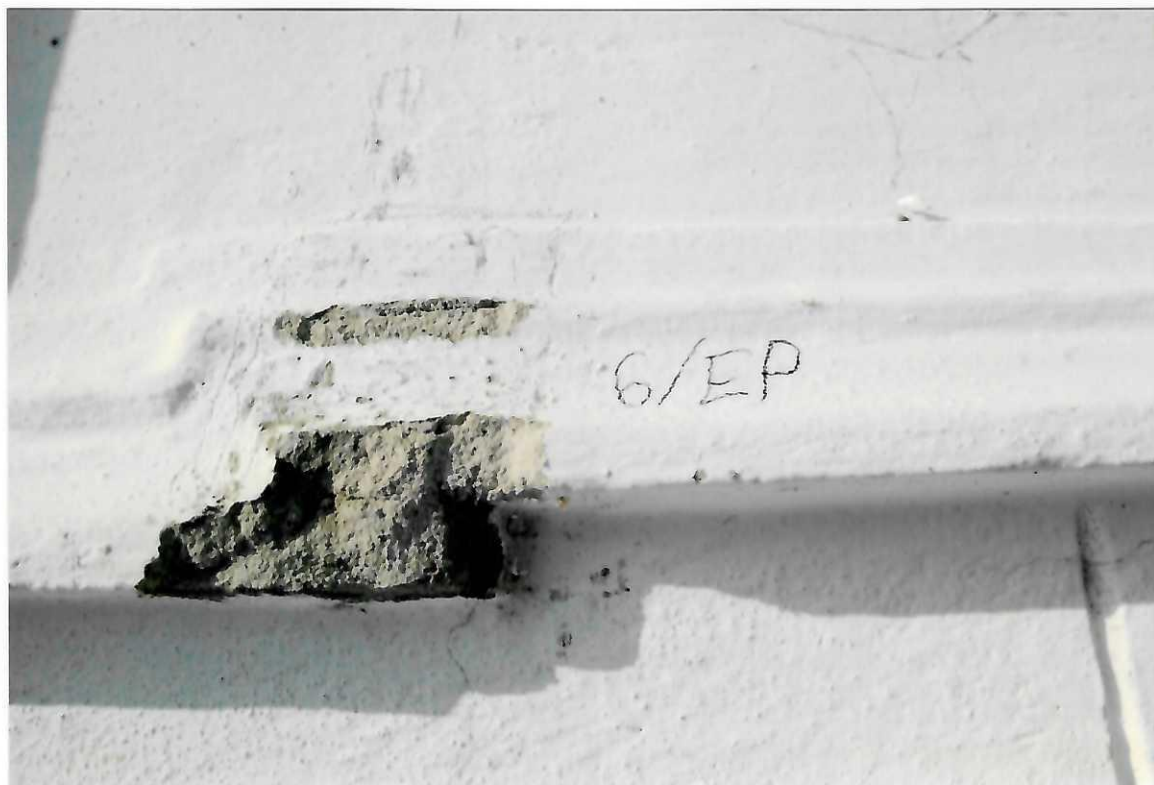
ODKRYWKA BADAWCZA NR 6/EP

ELEWACJA POŁUDNIOWA

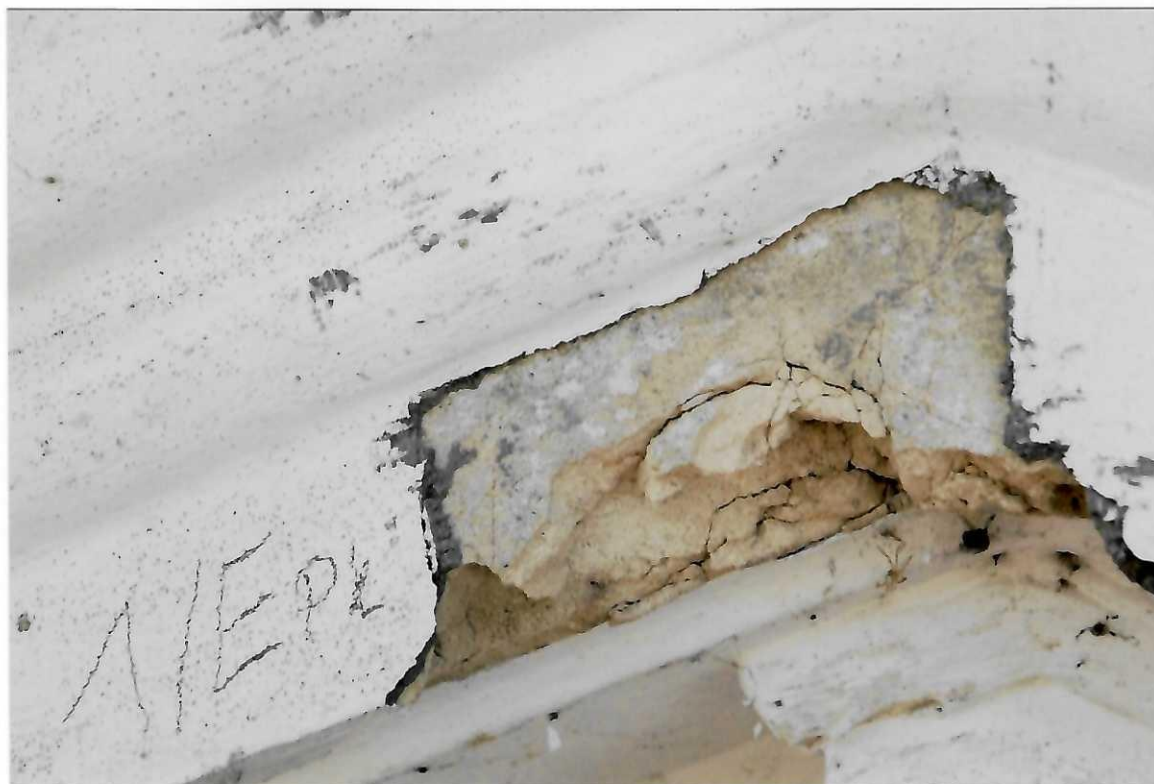
ODKRYWKA BADAWCZA NR 1/EPŁ

ELEWACJA PÓŁNOCNA

Warstwy technologiczne	OZNACZENIE GRAFICZNE	Warstwy chronologiczne	Datowanie	OKREŚLENIE WARSTW	Grubość warstw w mm
1		III	K.XX	Farba emulsyjna biała	
2		II	XX	Zacierka cementowa	
3		I	XVIII	Farba wapienna szara	
4				Pobiała	
5				Zaprawa wapienna niejednorodna	
6				Cegła - mur ceglany

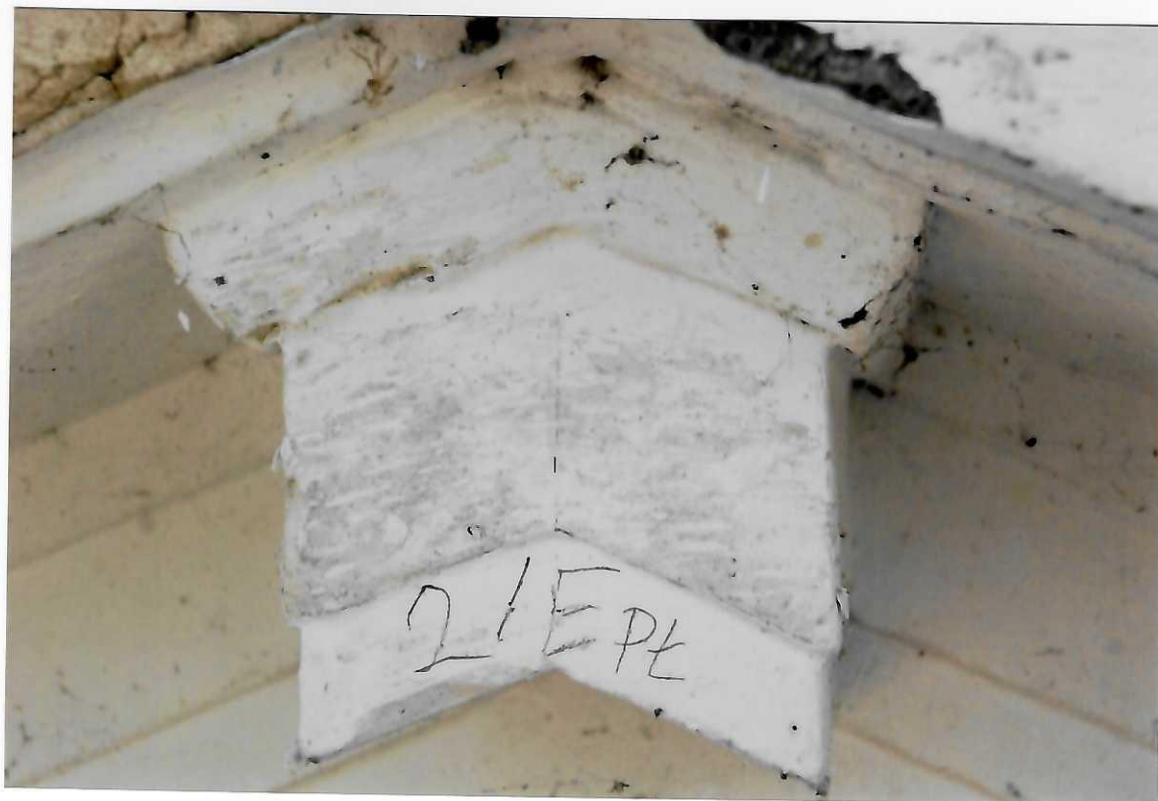
TABLICA STRATYGRAFICZNA NR VIII
ODKRYWKA BADAWCZA NR 2/EPI
ELEWACJA PÓŁNOCNA

Warstwy technologiczne	OZNACZENIE GRAFICZNE	Warstwy chronologiczne	Datowanie	OKREŚLENIE WARSTW	Grubość warstw w mm
1		III	K.XX	Farba emulsyjna biała	
2		II	XX	Farba emulsyjna biała	
3		I	XVIII	Pobiała	
4				Odlew gipsowy

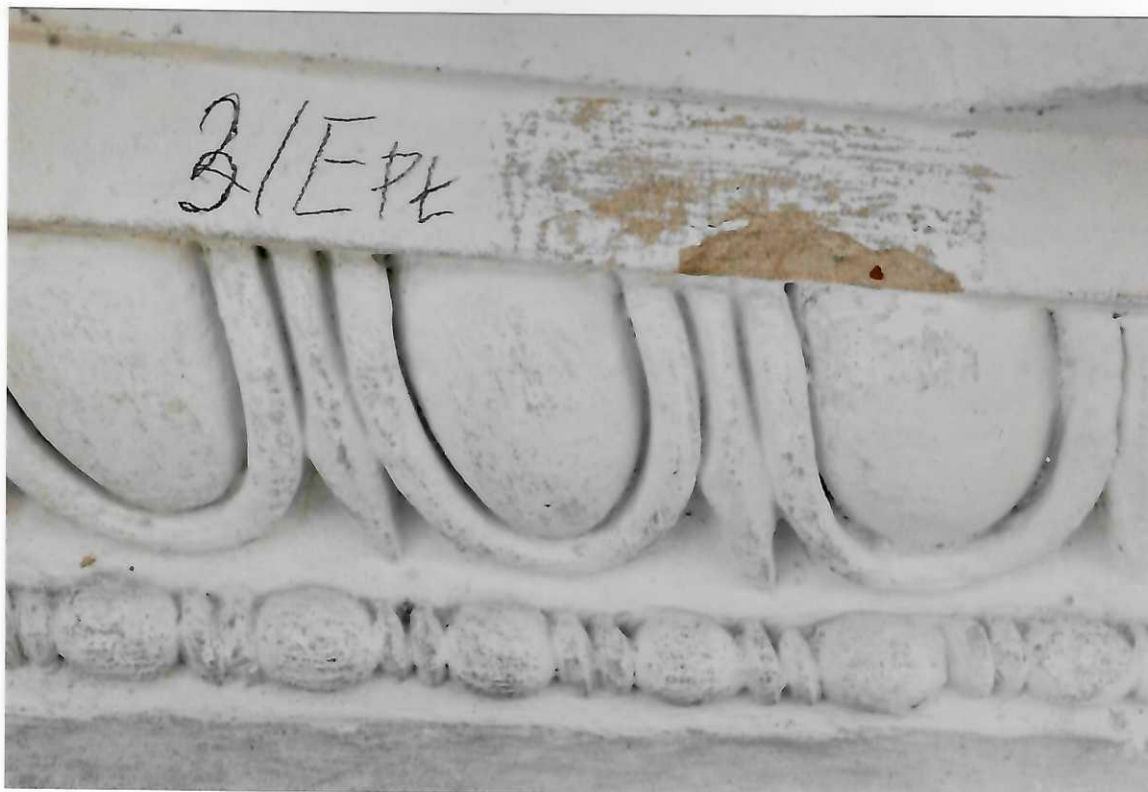
ODKRYWKA BADAWCZA NR 3/EPI

ELEWACJA PÓŁNOCNA

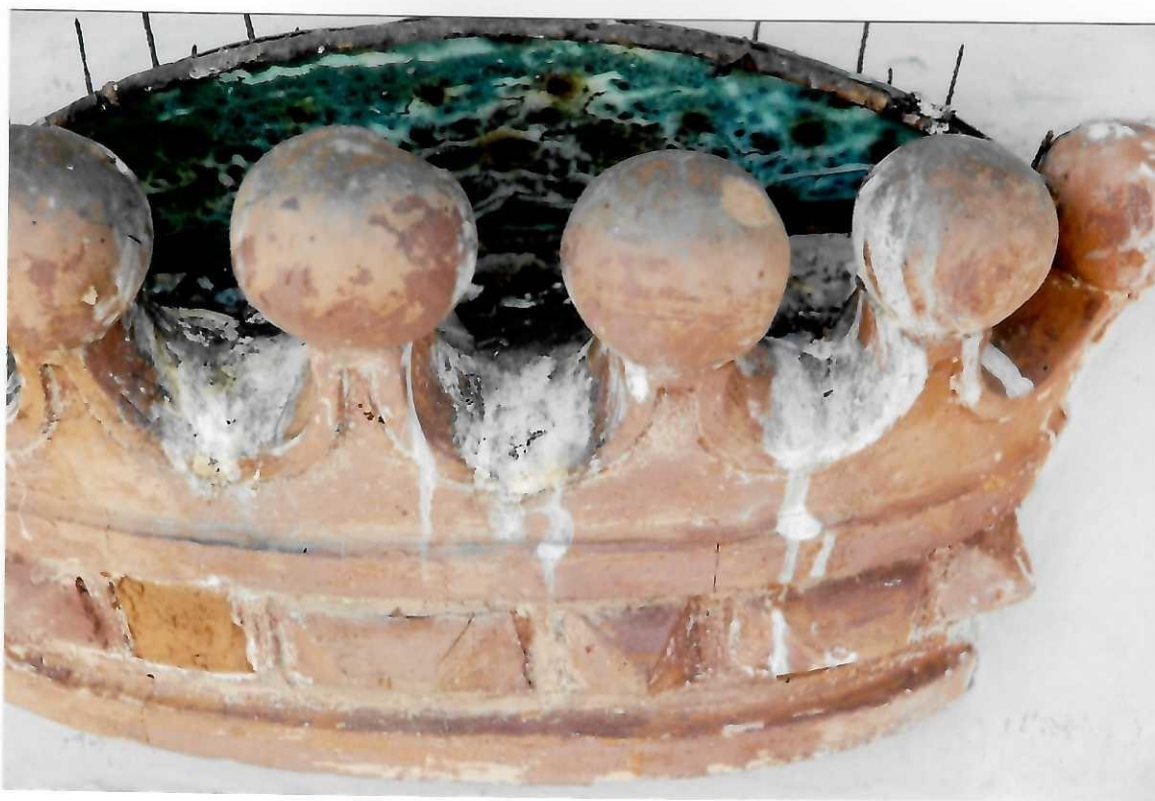
ODKRYWKA BADAWCZA NR 4/EP

TYMPANON - KORONA

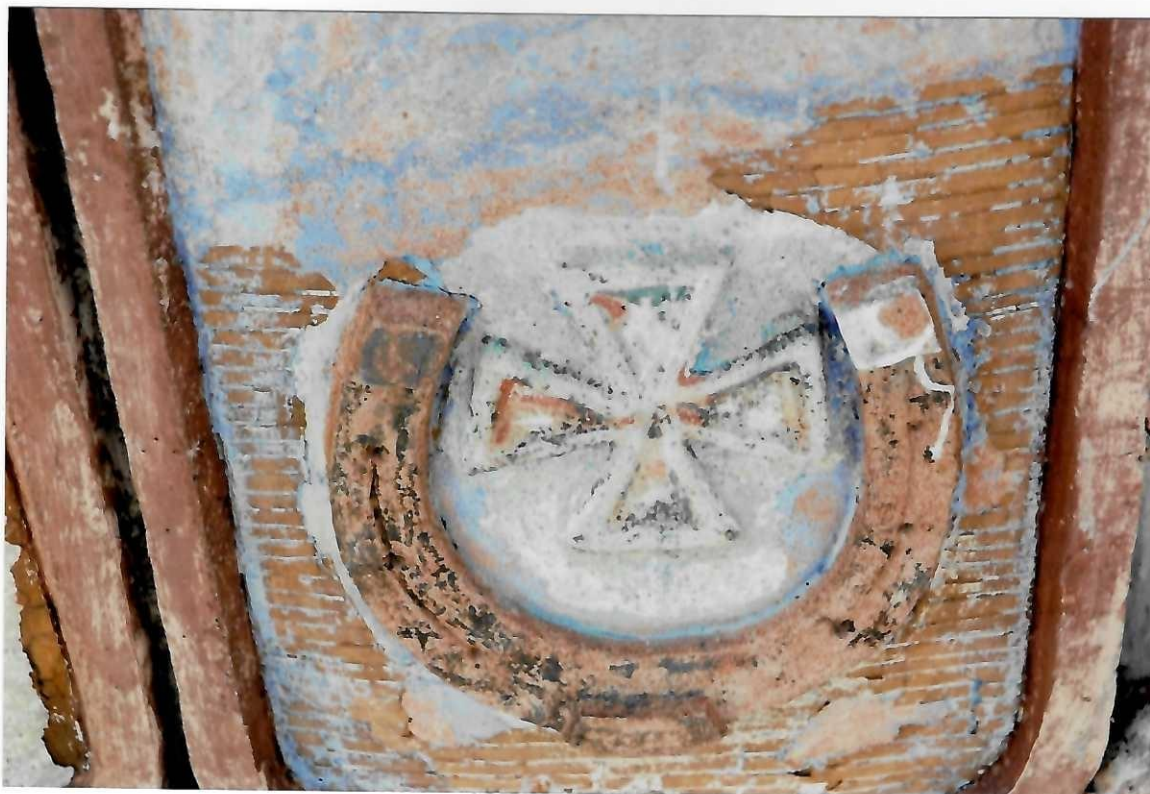
TYMPANON - HERB (STRONA PRAWA)

Warstwy technologiczne	OZNACZENIE GRAFICZNE	Warstwy chronologiczne	Datowanie	OKREŚLENIE WARSTW	Grubość warstw w mm
1		II	XX	Farba srebrna - strzala	
2				Farba różowa - tło	
3				Farba szara	
4				Pobiala	
5				Zacierka cementowa	
6		I	XVIII	Gлина wypalana czerwona - biskwit

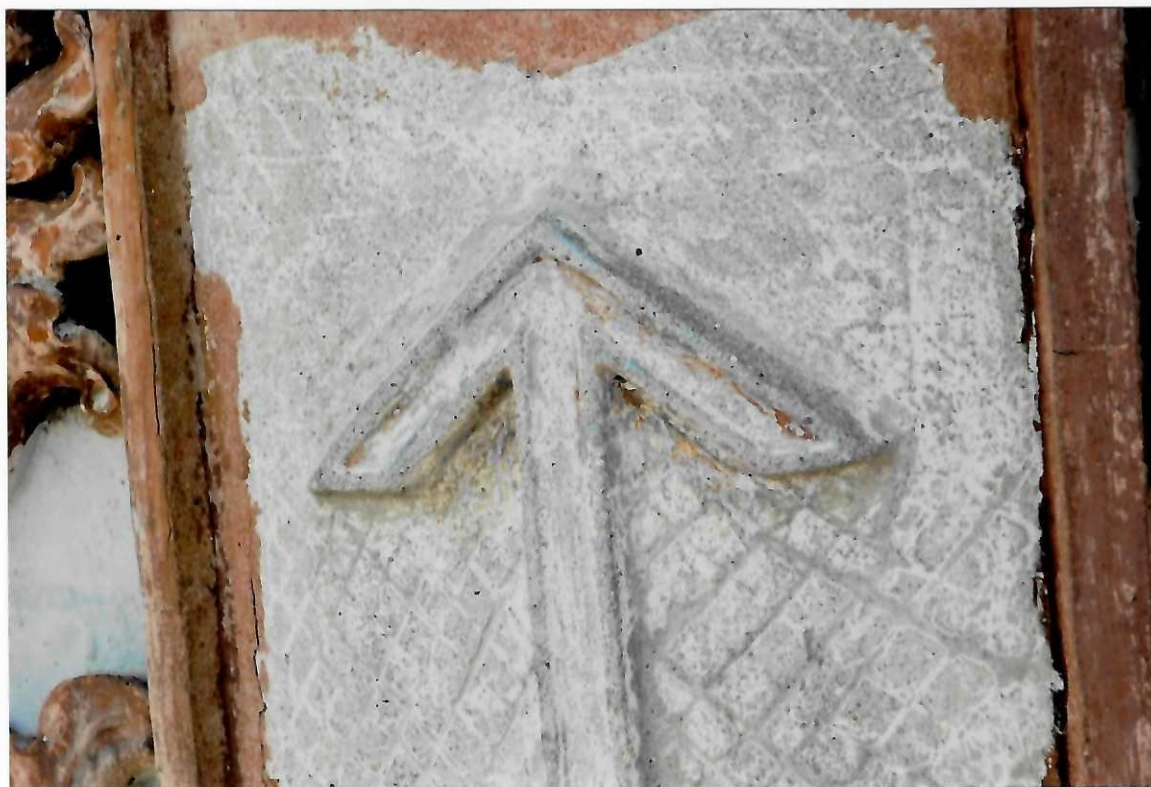
TYMPANON - HERB (STRONA LEWA)

Warstwy technologiczne	OZNACZENIE GRAFICZNE	Warstwy chronologiczne	Datowanie	OKREŚLENIE WARSTW	Grubość warstw w mm
1	 	II	XX	Farba błękitna / szarobłękitna	
2	 			Zacierka różowa	
3

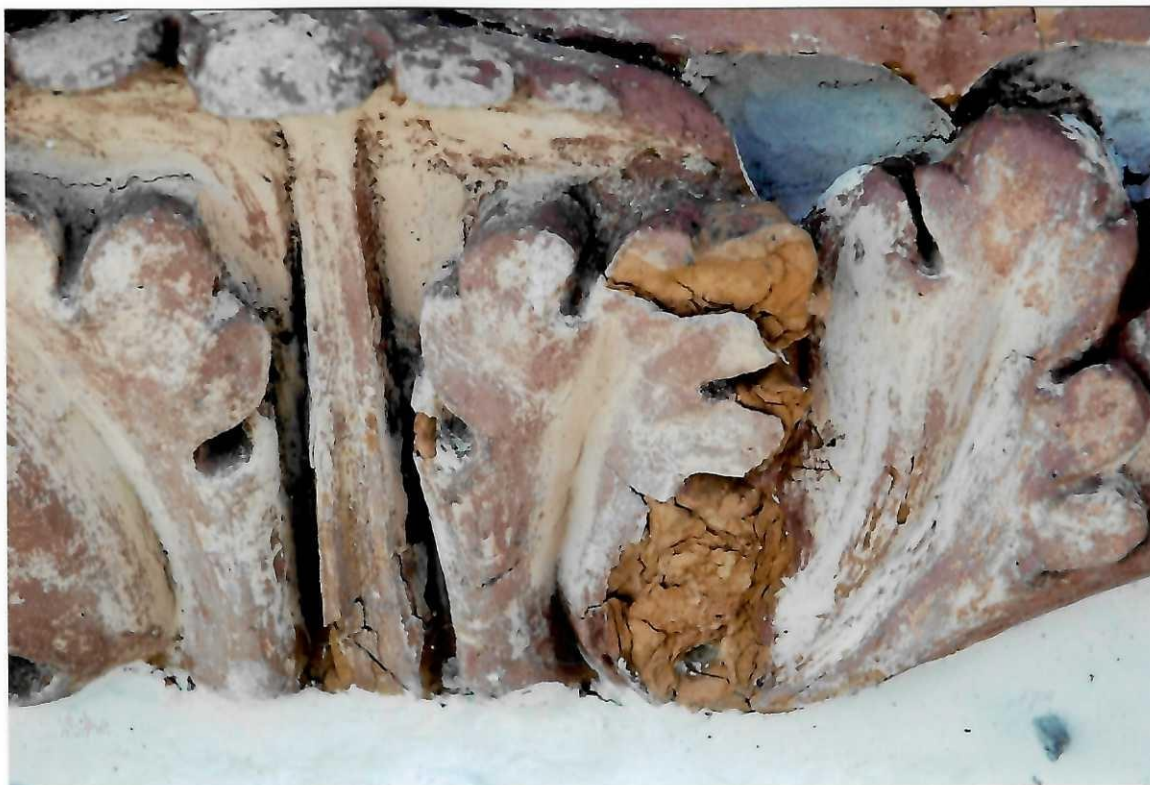
DEKORACJE

Warstwy technologiczne	OZNACZENIE GRAFICZNE	Warstwy chronologiczne	Datowanie	OKREŚLENIE WARSTW	Grubość warstw w mm
1		II	XX	Farba różowa	
2				Farba ciemnoróżowa	
3		I	XVIII	Zaprawa różowa	
4				Gлина wypalana czerwona - biskwit

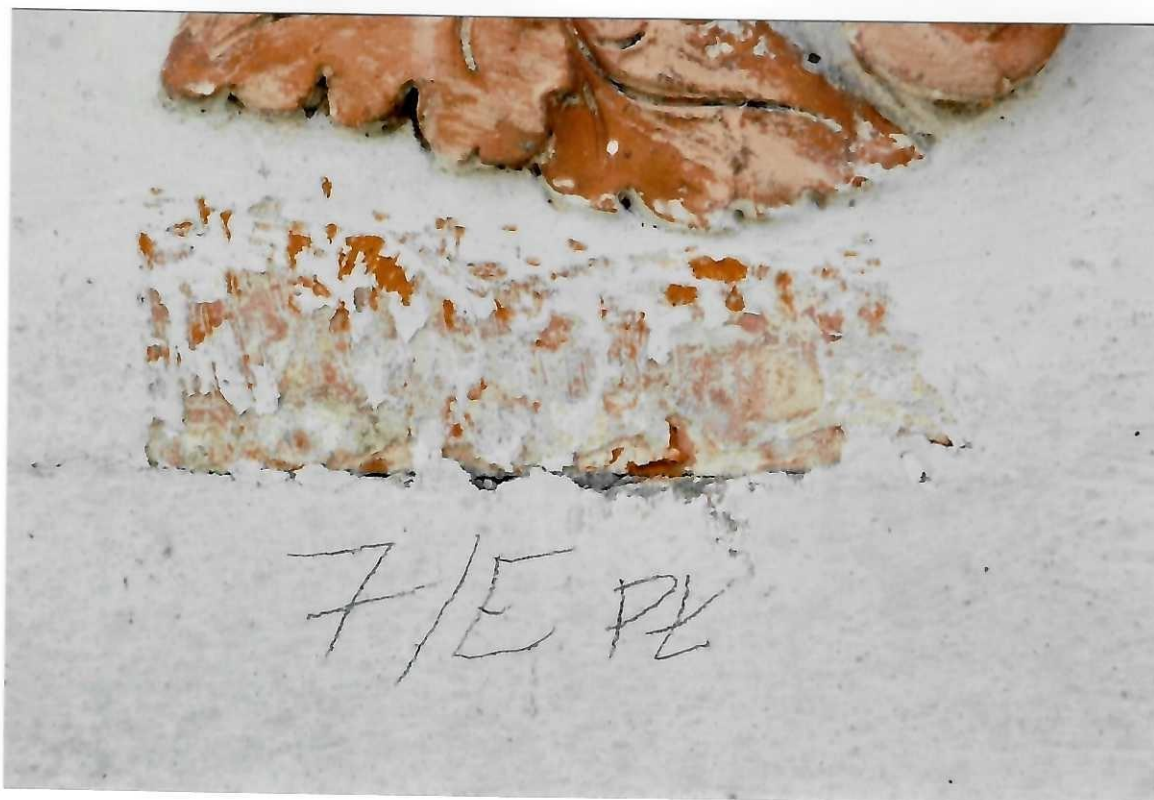
TYMPANON - TŁO

Warstwy technologiczne	OZNACZENIE GRAFICZNE	Warstwy chronologiczne	Datowanie	OKREŚLENIE WARSTW	Grubość warstw w mm
1		VI	XX	Farba emulsyjna biała	
2		V	XX	Farba emulsyjna biała	
3		IV	XX	Farba kremowa	
4				Zacierka wapienno-piaskowa	
5		III	XX	Farba beżowa	
6		II	XIX	Farba różowa intensywna	
7		I	XVIII	Zaprawa wapienno-piaskowa	
8				Cegła

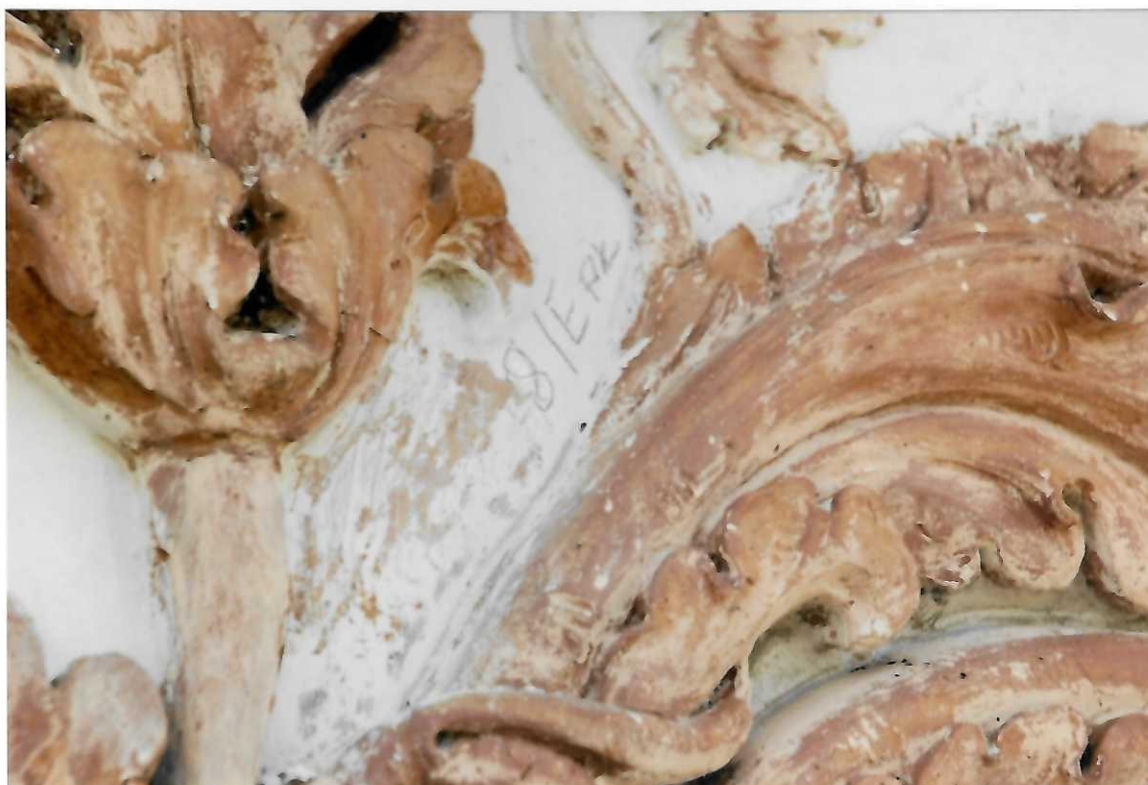
ODKRYWKA BADAWCZA NR 8/EP1

Warstwy technologiczne	OZNACZENIE GRAFICZNE	Warstwy chronologiczne	Datowanie	OKREŚLENIE WARSTW	Grubość warstw w mm
1	 	IV	XX	Farba emulsyjna biała	
2	 	III	XX	Farba emulsyjna biała	
3	 	II	XX	Farba różowa	
4	 	I	XIX	Glina

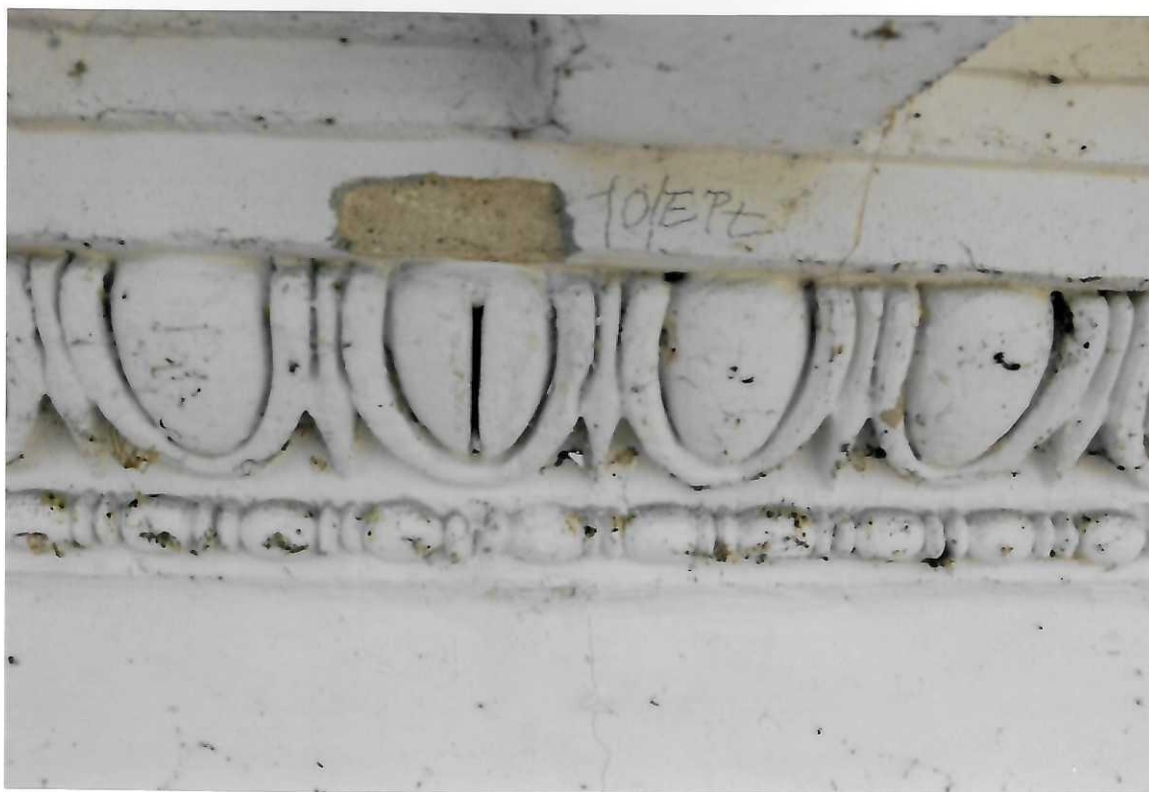
TYMPANON

Warstwy technologiczne	OZNACZENIE GRAFICZNE	Warstwy chronologiczne	Datowanie	OKREŚLENIE WARSTW	Grubość warstw w mm
1		III	XX	Farba emulsyjna biała	
2		II	XX	Zacierka cementowa	
3		I	XVIII	Zaprawa wapienno-piaskowa niejednorodna	
4				Cegła

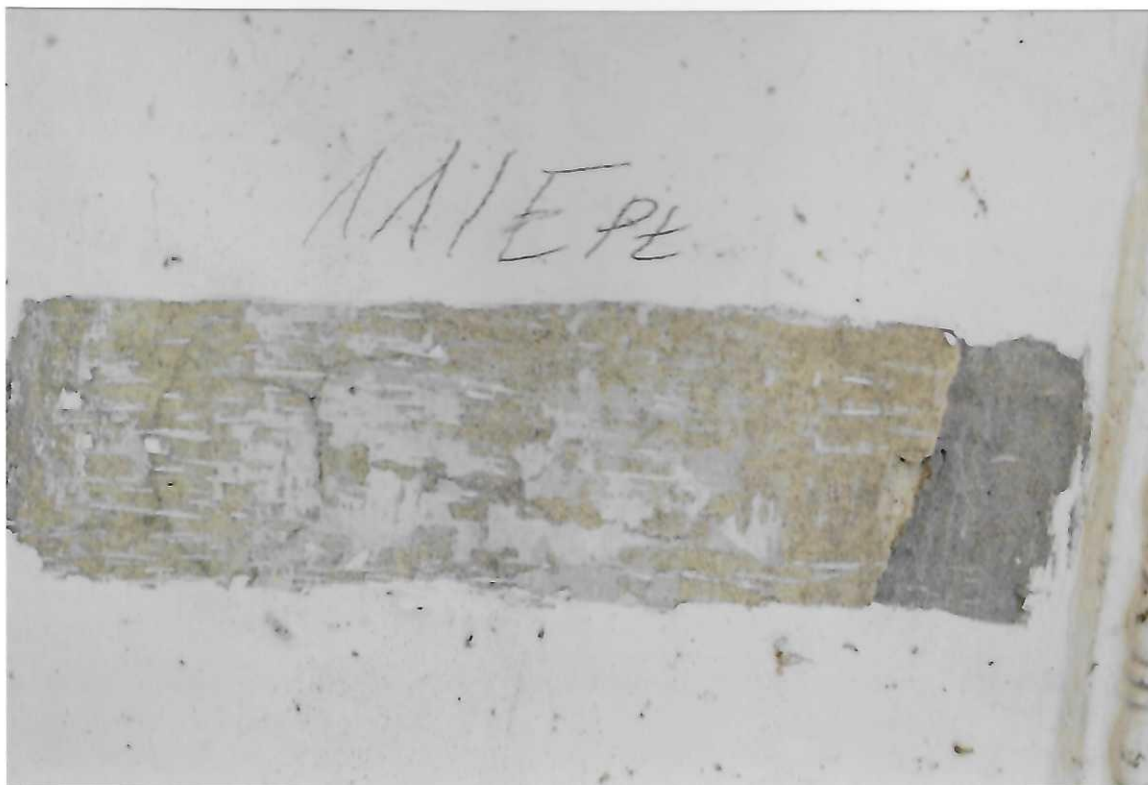
ODKRYWKA BADAWCZA NR 11/EPI

Warstwy technologiczne	OZNACZENIE GRAFICZNE	Warstwy chronologiczne	Datowanie	OKREŚLENIE WARSTW	Grubość warstw w mm
1		V	XX	Farba emulsyjna biała	
2				Łata cementowa	
3		IV	XX	Zacierka cementowa	
4		III	XX	Farba ugrowa	
5				Pobiała	
6		II	XIX	Pobiała szaro-beżowa	
7				Pobiała biało-beżowa	
8		I	XVIII	Zaprawa wapienno-piaskowa	
9				Cegła

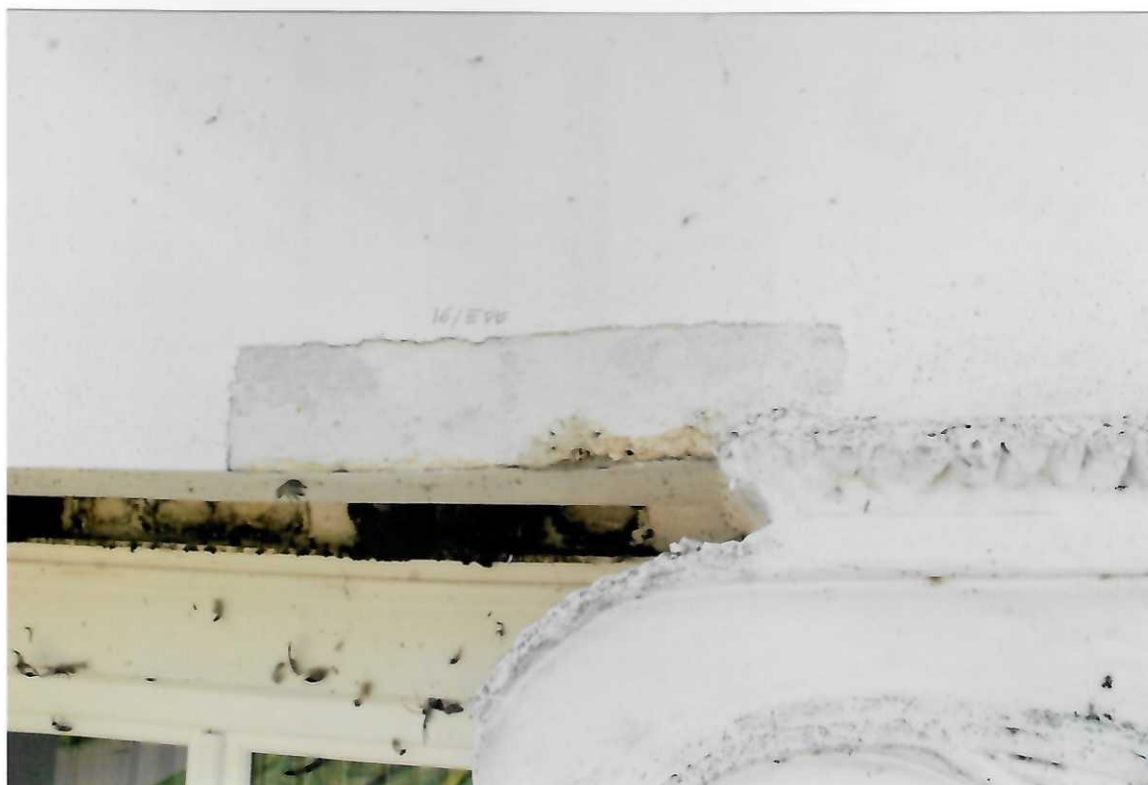
ODKRYWKA BADAWCZA NR 16/EPI

Warstwy technologiczne	OZNACZENIE GRAFICZNE	Warstwy chronologiczne	Datowanie	OKREŚLENIE WARSTW	Grubość warstw w mm
1		V	XX	Farba emulsyjna biała	
2				Farba emulsyjna biała	
3		IV	XX	Zacierka cementowa	
4		III	XX	Farba kremowa	
5				Farba beżowa	
6		II	XIX	Pobiała szara	
7		I	XVIII	Zaprawa wapienno-piaskowa niejednorodna	
8				Cegła

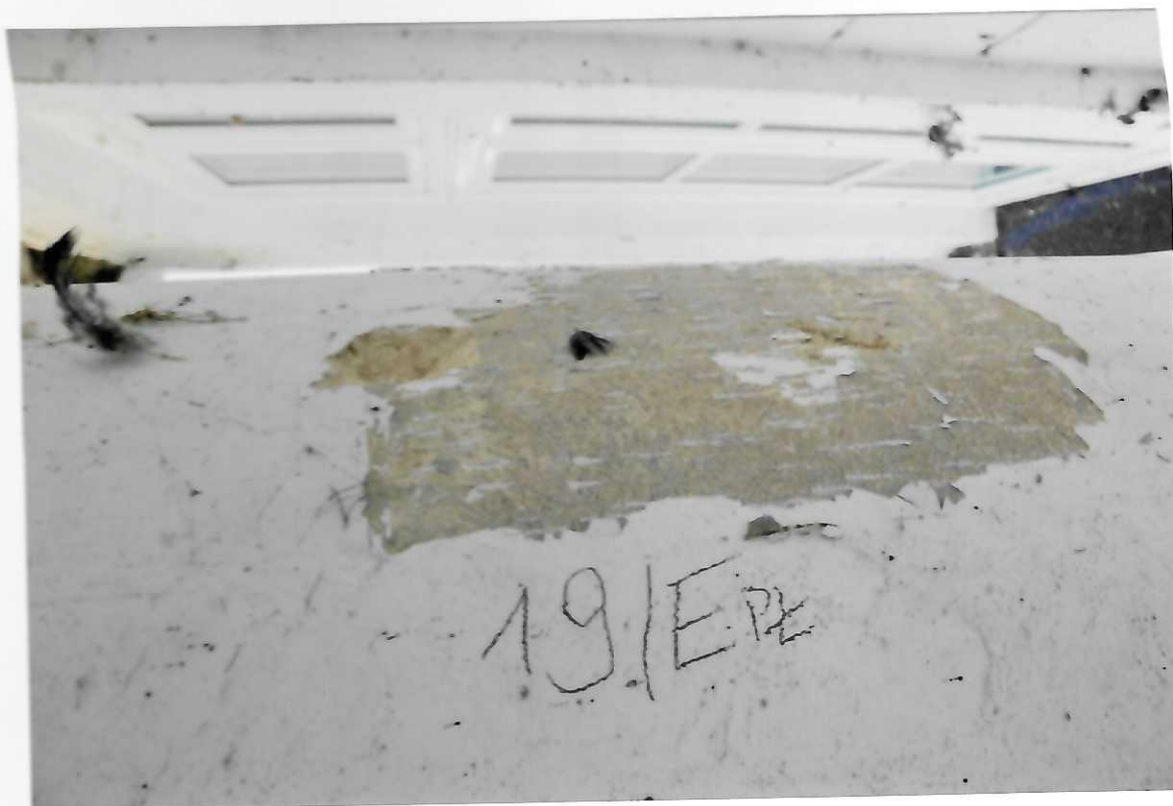
ODKRYWKA BADAWCZA NR 19/EPI

Warstwy technologiczne	OZNACZENIE GRAFICZNE	Warstwy chronologiczne	Datowanie	OKREŚLENIE WARSTW	Grubość warstw w mm
1	 	III	XX	Farba emulsyjna biała	
2	 	II	XIX	Farba wapienna szara	
3	 	I	XVIII	Farba wapienna kremowa	
4	 			Zaprawa wapienno-piaskowa niejednorodna	
5	 			Cegła

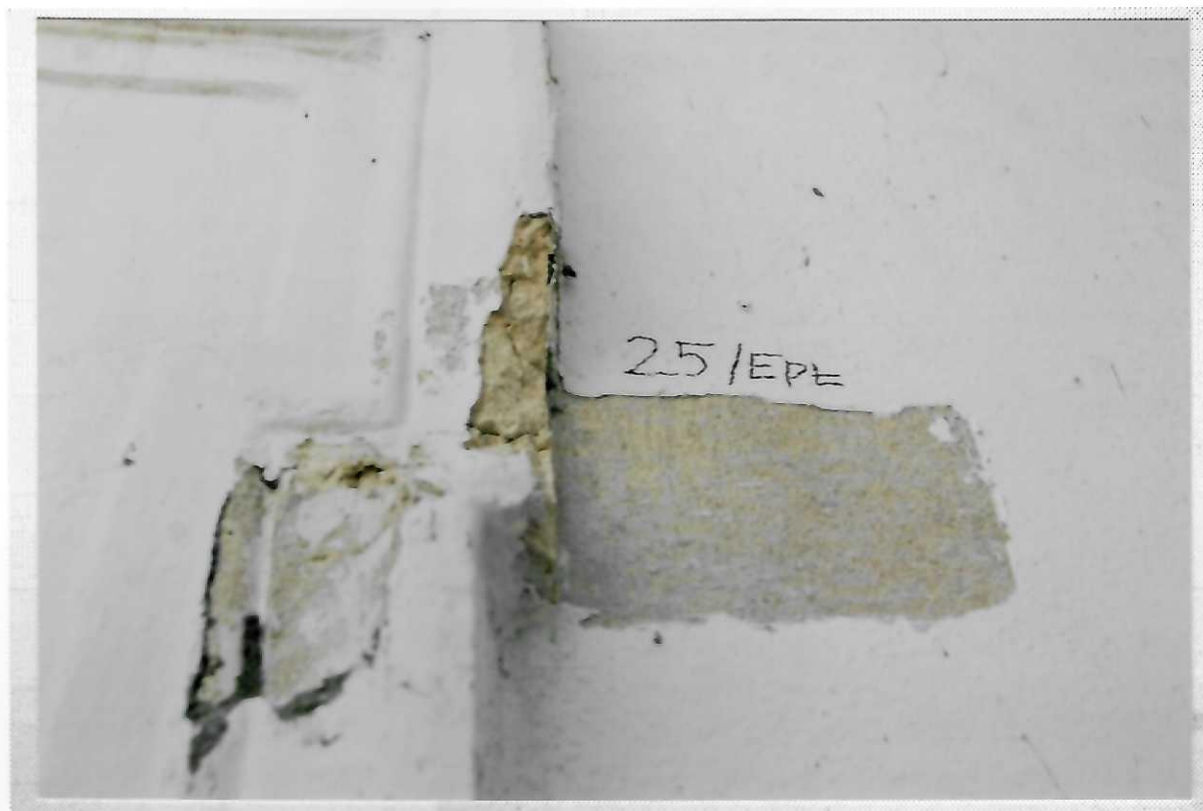
ODKRYWKA BADAWCZA NR 25/EPŁ

Warstwy technologiczne	OZNACZENIE GRAFICZNE	Warstwy chronologiczne	Datowanie	OKREŚLENIE WARSTW	Grubość warstw w mm
1		II	XX	Farba emulsyjna biała	
2				Zacierka cementowa	
3				Farba szara- ściana/ kremowa - detal	
4		I	XVIII	Zaprawa wapienno-piaskowa niejednorodna	20
5				Cegła

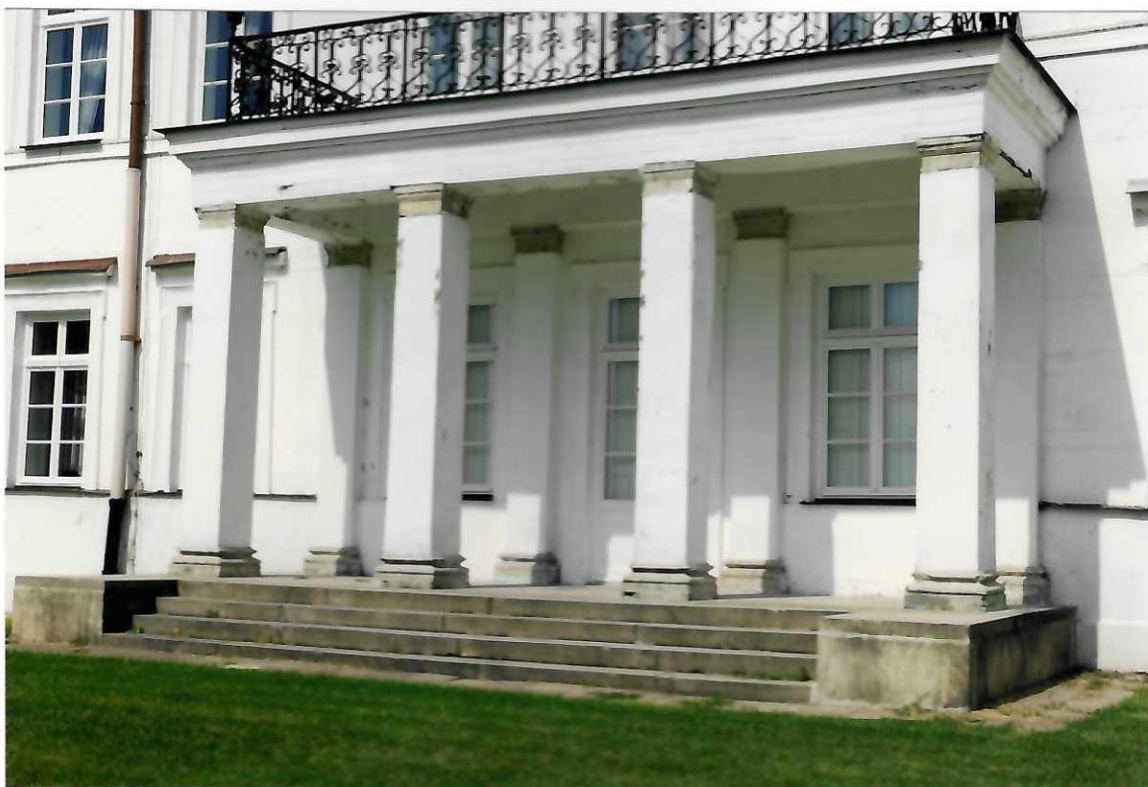
Na elewacji południowej widoczne są duże rozwarstwienia tynku na słupach podtrzymujących balkon.

Gzyms opasujący balkon jest spękany.

Fot. nr. 3 Kock, ul. Tadeusza Kościuszki 1, Pałac Jabłonowski. Elewacja Południowa. Balkon. Wyk. M. Podgórska-Makal, 2012

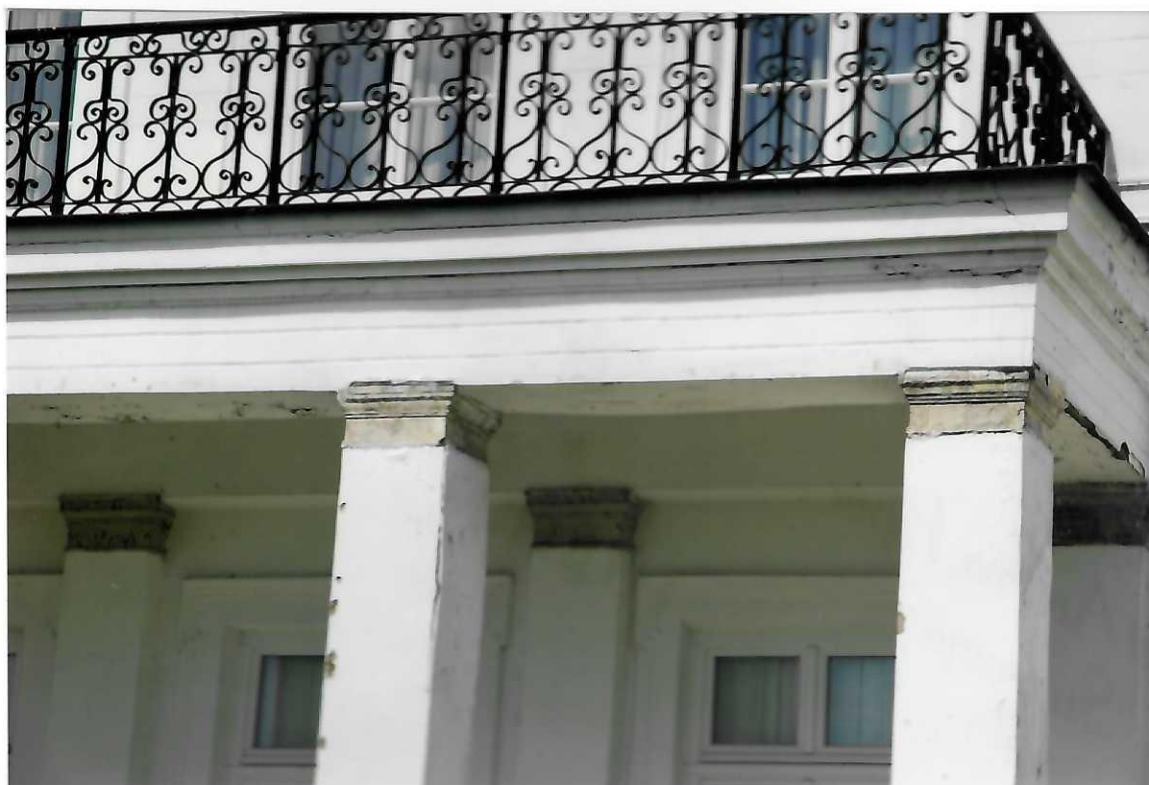
Fot. nr. 4 Kock, ul. Tadeusza Kościuszki 1, Pałac Jabłonowski. Elewacja Południowa. Balkon – Fragment. Stan zachowania filarów. Wyk. M. Podgórska-Makal, 2012

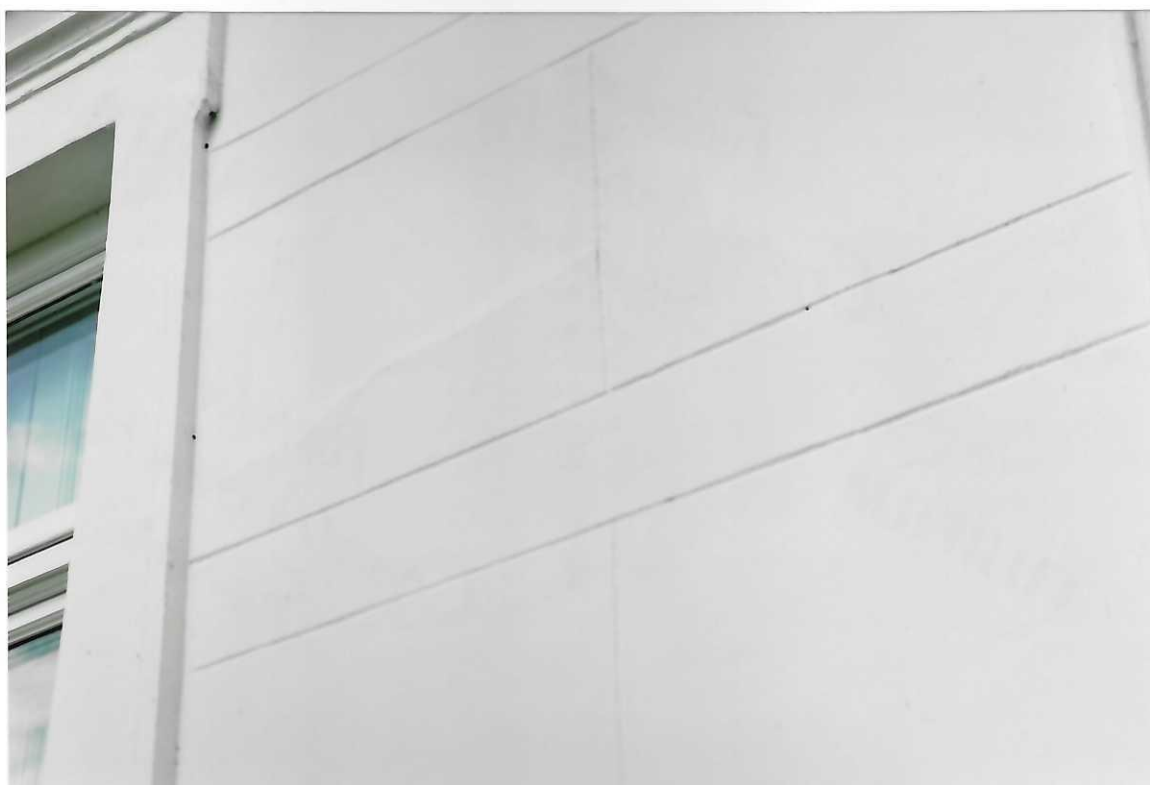
Widoczne są daszkowato uniesione łuski tynku na elewacji świadczące o rozległych odspojeniach.

Widoczne zniszczenia spowodowane są zastosowaniem na elewacji szczelnych tynków cementowych.

Fot. nr. 5 Kock, ul. Tadeusza Kościuszki 1, Pałac Jabłonowski. Elewacja Południowa. Widoczne spęcherzenia tynku. Wyk. M. Podgórska-Makal, 2012

2. Zaleca się usunięcie tynków cementowych i wykonanie tynków paro przepuszczalnych.
3. Detale sztukatorskie należy oczyścić z cementowych uzupełnień powodujących ich degradację.
4. Wskazane jest wykonanie przepony przeciwwilgociowej w celu zapobieżenia postępującej degradacji muru.
5. Konieczne jest przywrócenie detalom architektonicznym pierwotnego kształtu.
