DOKUMENTACJA BADAŃ SONDAŻOWYCH KOLORYSTYKI ELEWACJI:

W PAŁACU JABŁONOWSKICH W KOCKU

NR. REJ. ZABYTKÓW – A/606

Inwestor : Dom Pomocy Społecznej im. Macieja Rataja
21-150 Kock, ul. Tadeusza Kościuszki 1

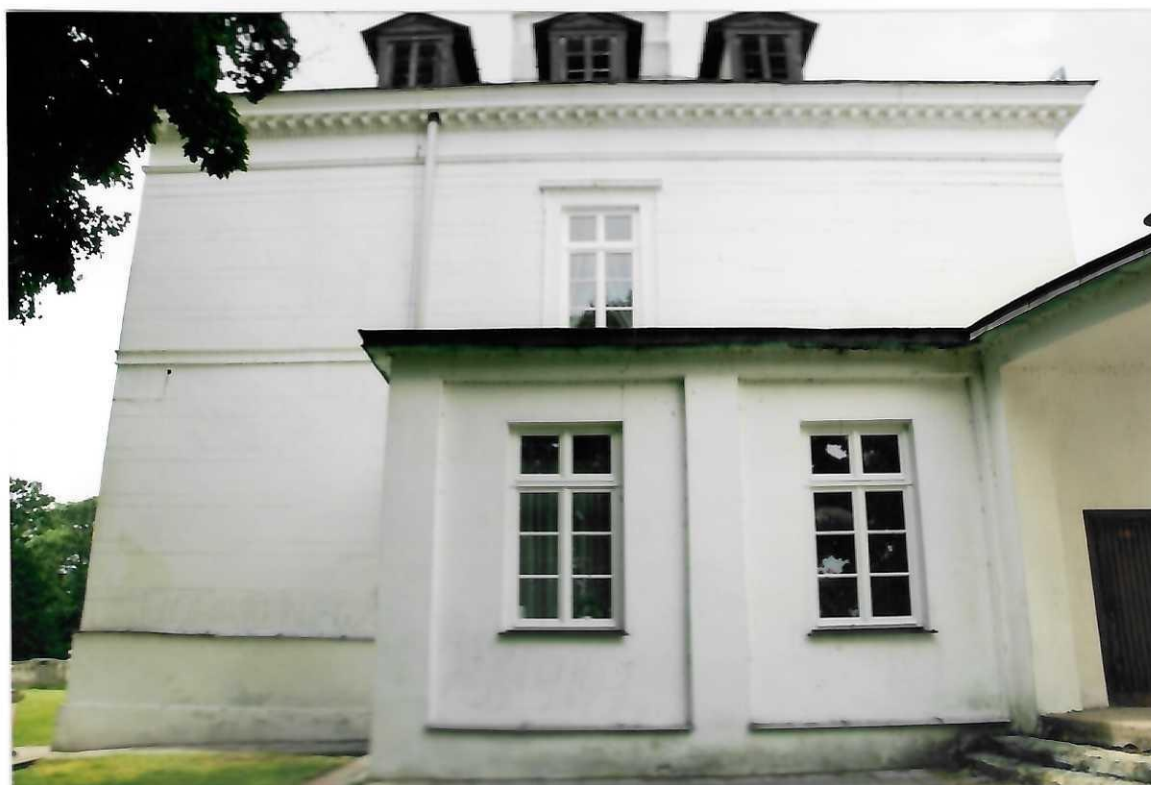
Fot. nr. 6 Kock, ul. Tadeusza Kościuszki 1, Pałac Jabłonowski. Elewacja Wschodnia. Widok ogólny. Wyk. M. Podgórska-Makal, 2012.

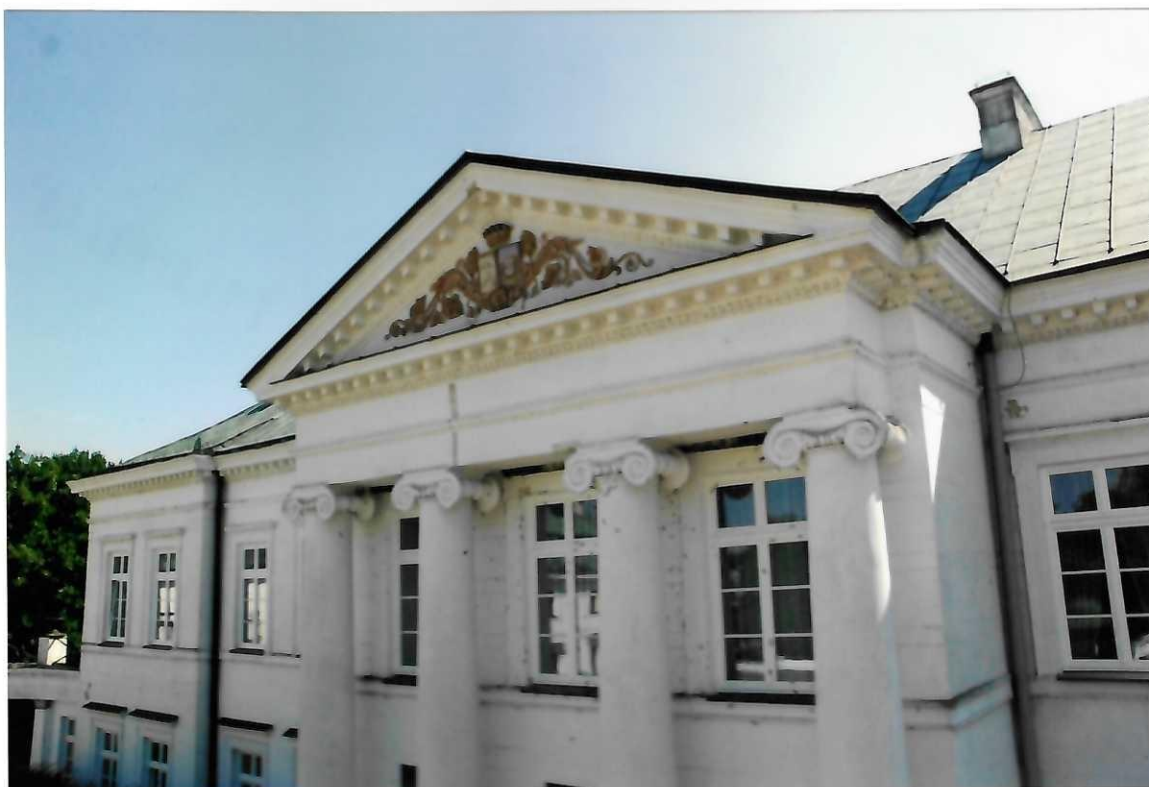
Zwieńczenie elewacji frontowej w postaci tympanonu z kartuszami herbowymi jest uszkodzone, widoczne są liczne reperacje

Pod tympanonem, nad oknami, pas gniazd jaskółek, poniżej elewacja zabrudzona gwałtem.

Dekoracja tympanonu z licznymi ubytkami, widoczne reperacje i przemalowania.

Fot. nr. 9 Kock, ul. Tadeusza Kościuszki 1, Pałac Jabłonowski. Elewacja Północna. Widok portyku kolumnowego – widok tympanonu. Wyk. M. Podgórska-Makal 2012.

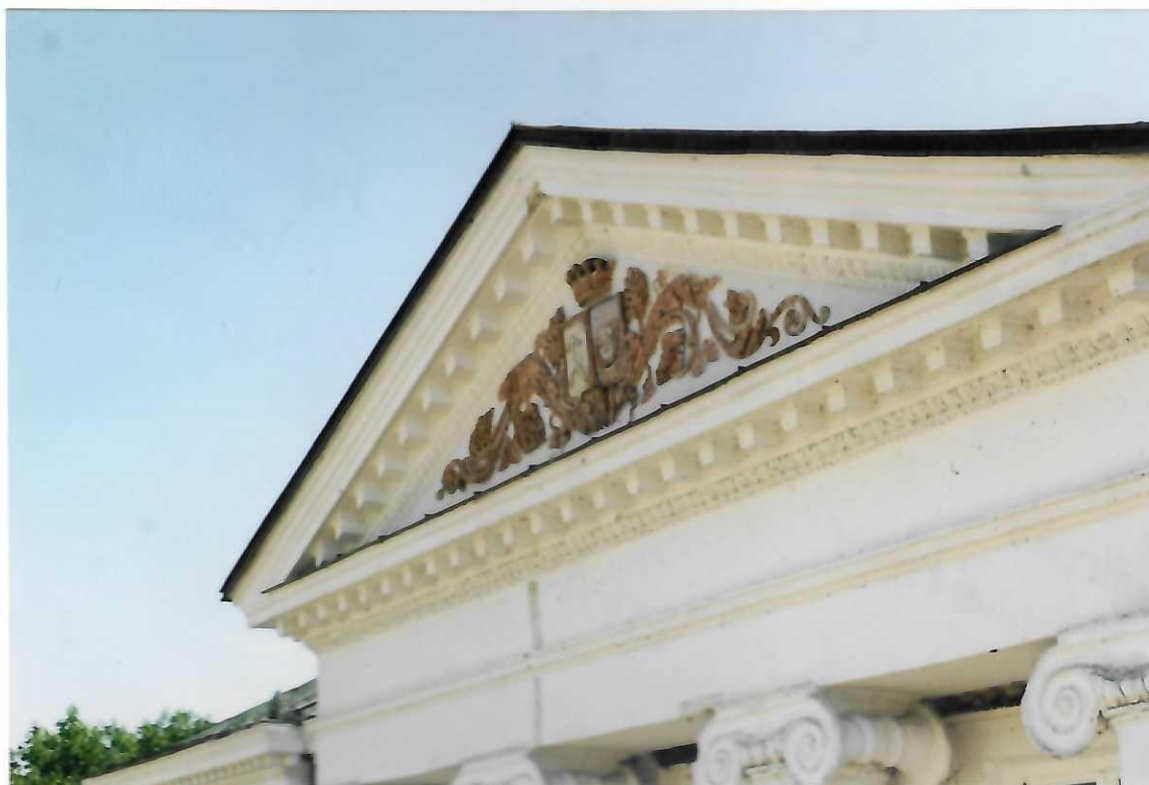
Fot. nr. 10 Kock, ul. Tadeusza Kościuszki 1, Pałac Jabłonowski. Elewacja Północna. Widok portyku kolumnowego – widok tympanonu. Wyk. M. Podgórska-Makal. 2012.

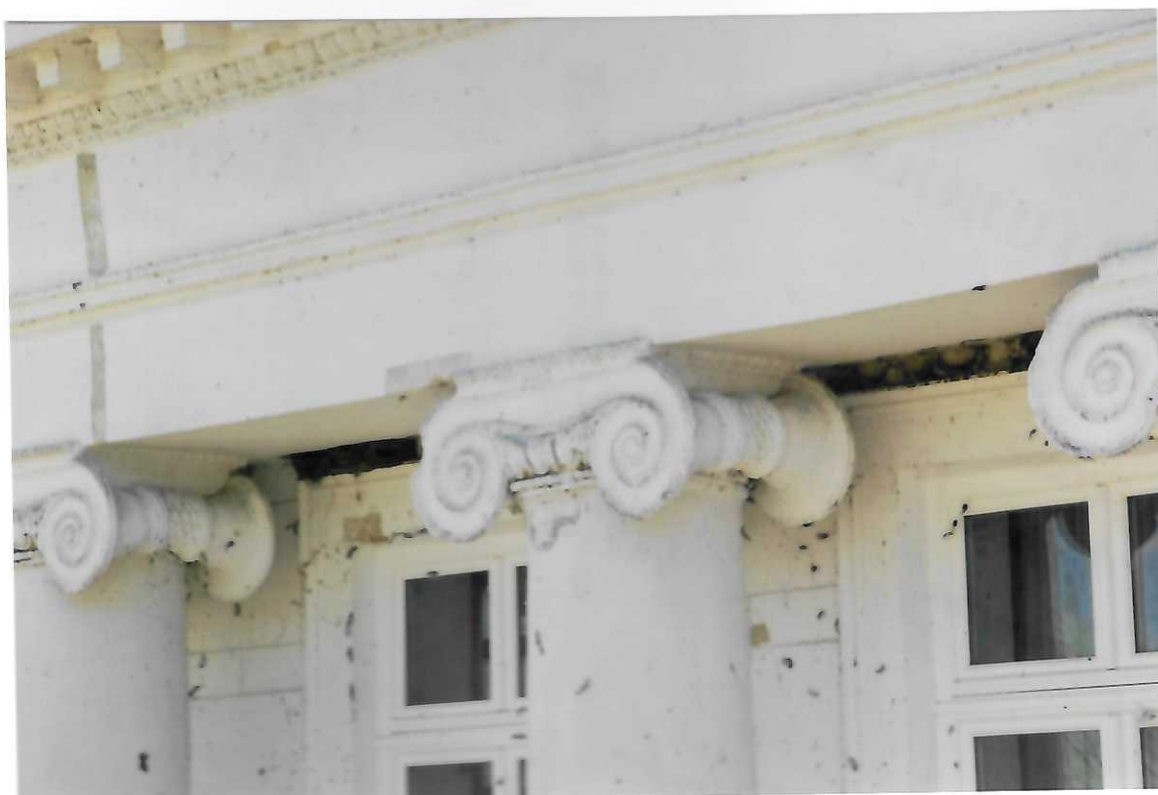
Główce kolumn portyku uszkodzone, widoczne są wykruszenia i ubytki formy.

Trzony kolumn pokryte mocną zaprawą cementową.

Fot. nr. 12 Kock, ul. Tadeusza Kościuszki 1, Pałac Jabłonowski. Elewacja Północna. Widok portyku kolumnowego - fragment z widocznymi głowicami kolumn. Wyk. M. Podgórska-Makal. 2012.

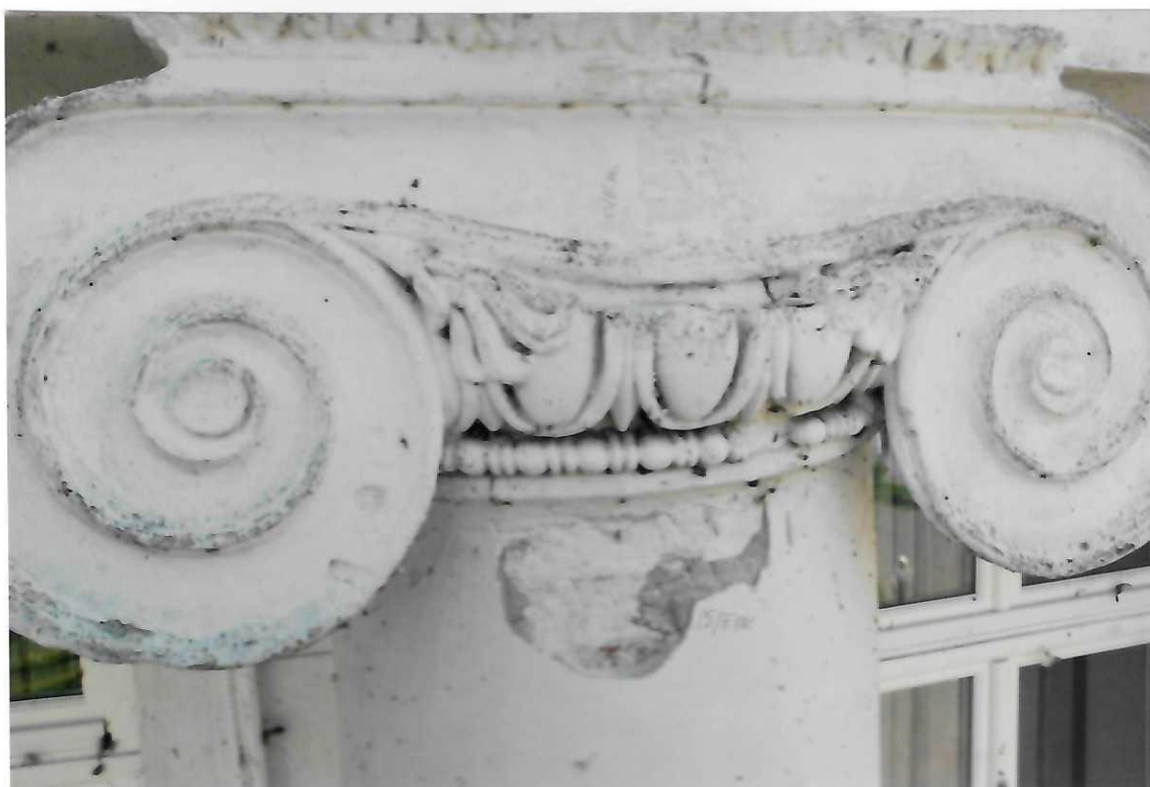
Fot. nr. 14 Kock, ul. Tadeusza Kościuszki 1, Pałac Jabłonowski. Elewacja Północna.
Głowica kolumny portyku. Wyk. M. Podgórska-Makal. 2012.

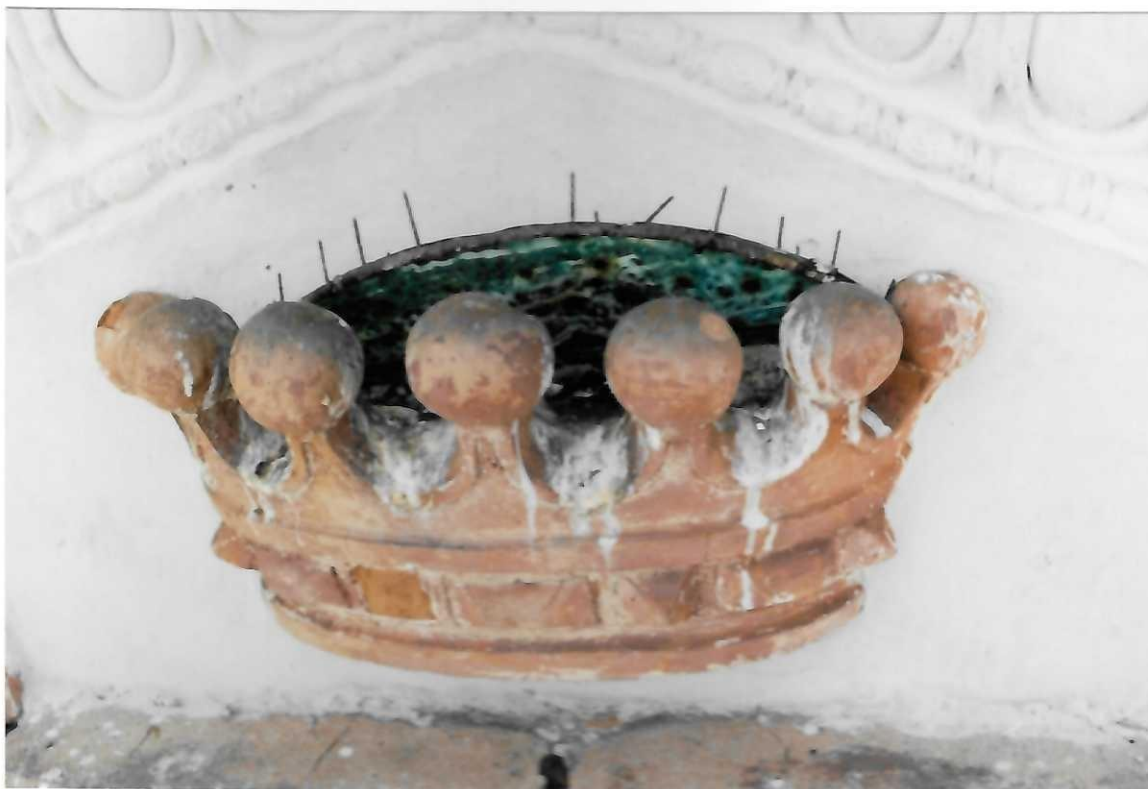
Fot. nr. 15 Kock, ul. Tadeusza Kościuszki 1, Pałac Jabłonowskich. Elewacja Północna. Korona na portyku frontowym, elewacja północna. Wyk. M. Podgórska-Makal. 2012

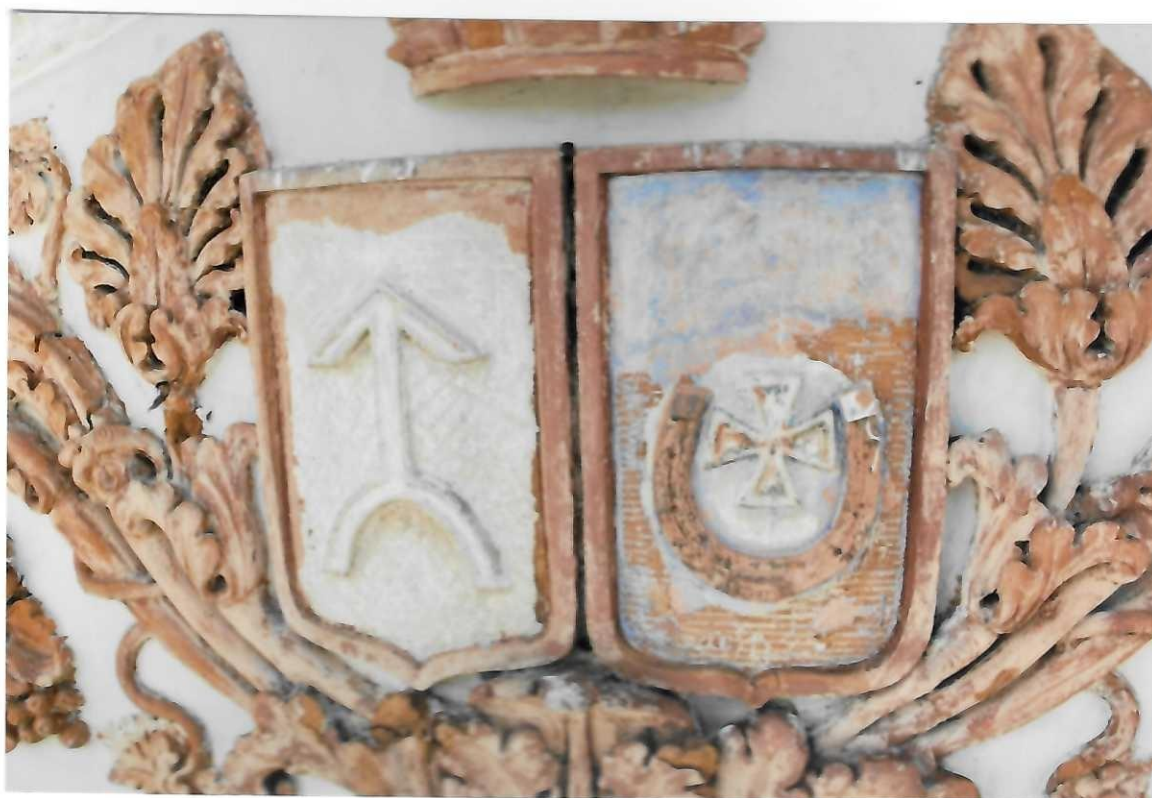
Fot. nr. 16 Kock, ul. Tadeusza Kościuszki 1, Pałac Jabłonowskich. Elewacja Północna. Herb na portyku frontowym, elewacja północna. Wzrost ogólny. Wyk. M. Podgórska-Makal. 2012

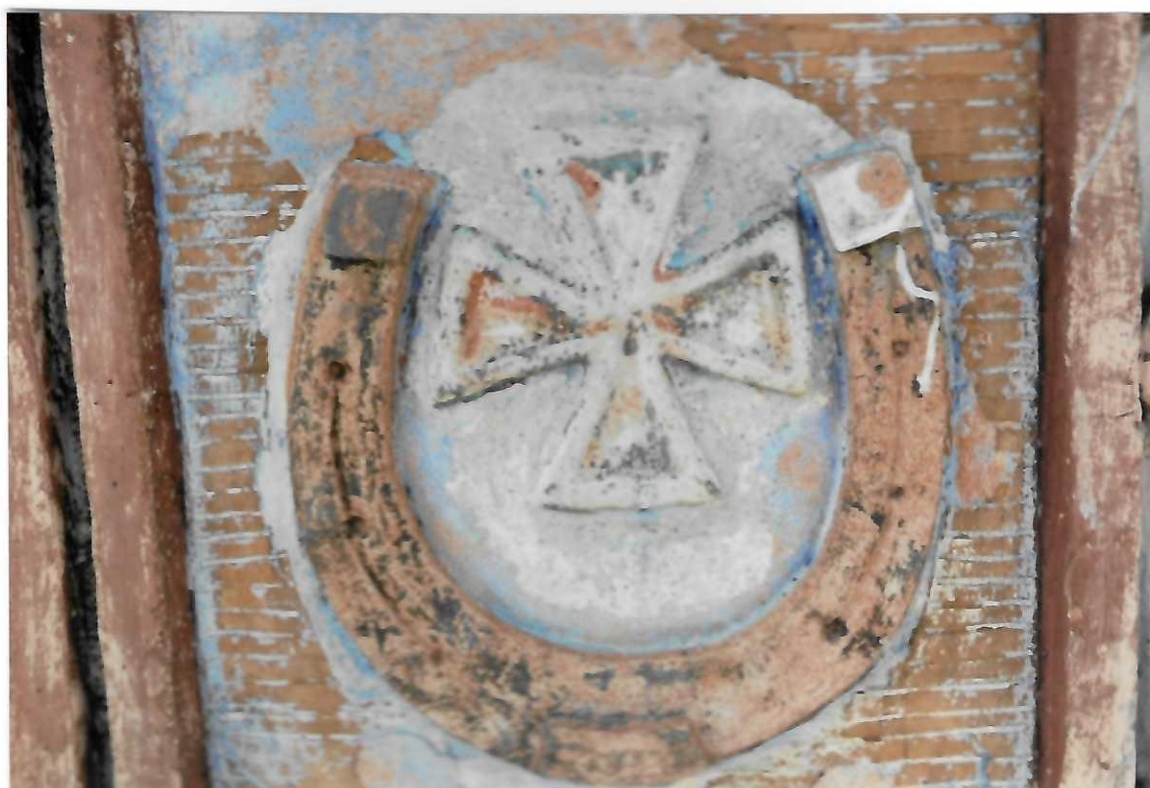
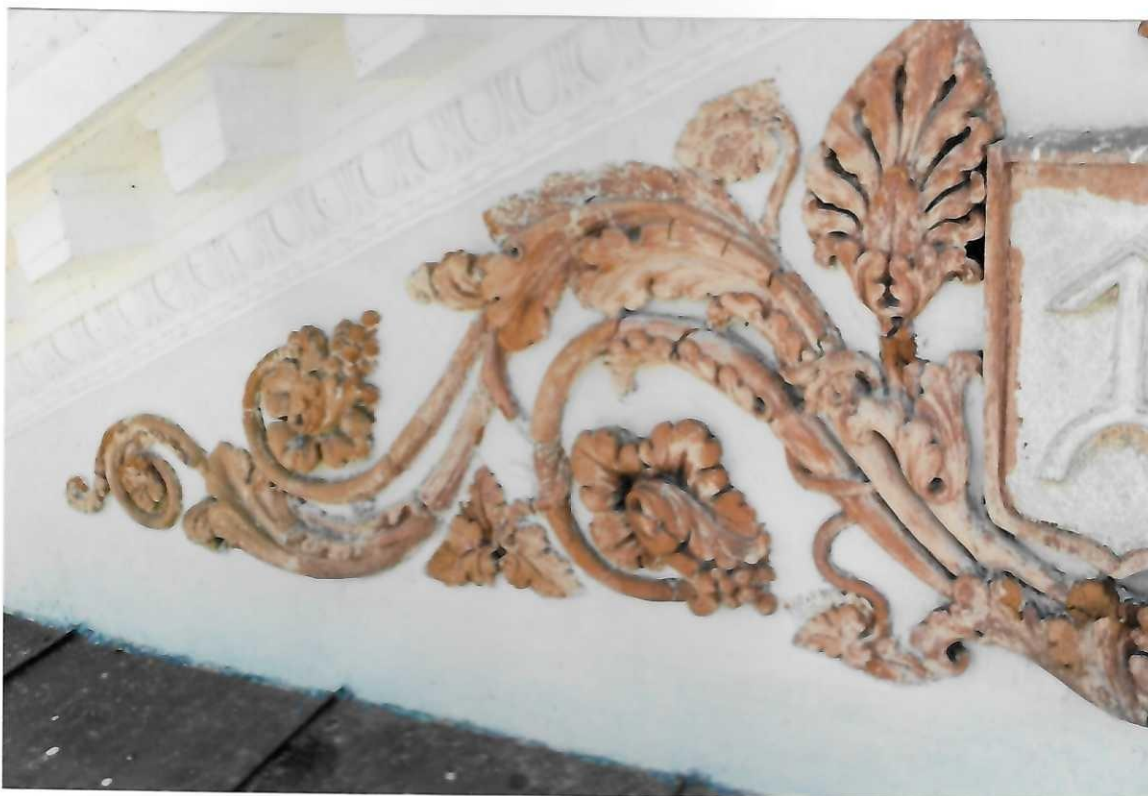
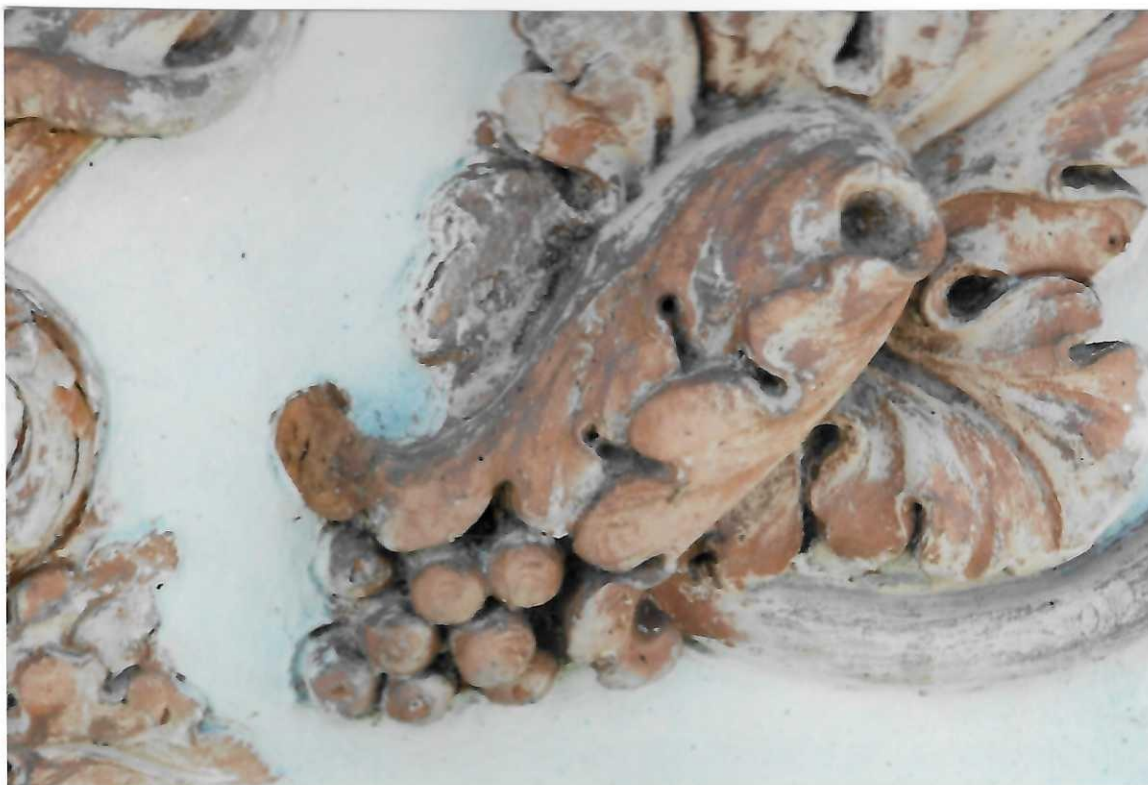
Fot. nr. 19 Kock, ul. Tadeusza Kościuszki 1, Pałac Jabłonowski. Elewacja Północna. Detal na portyku frontowym, elewacja północna. Fragment. Widoczny stan zachowania detalu. Wyk. M. Podgórska-Makal. 2012

Fot. nr. 20 Kock, ul. Tadeusza Kościuszki 1, Pałac Jabłonowski. Elewacja Północna. Detal na portyku frontowym, elewacja północna. Fragment. Widoczny stan zachowania detalu. Wyk. M. Podgórska-Makal. 2012.

Fot. nr. 21 Kock, ul. Tadeusza Kościuszki 1, Pałac Jabłonowskich. Elewacja Północna. Detal na portyku frontowym, elewacja północna. Fragment. Widoczny stan zachowania detalu. Wyk. M. Podgórska-Makal, 2012.

Fot. nr. 22 Kock, ul. Tadeusza Kościuszki 1, Pałac Jabłonowskich. Elewacja Północna. Detal na portyku frontowym, elewacja północna. Fragment. Widoczny stan zachowania detalu. Wyk. M. Podgórska-Makal, 2012.

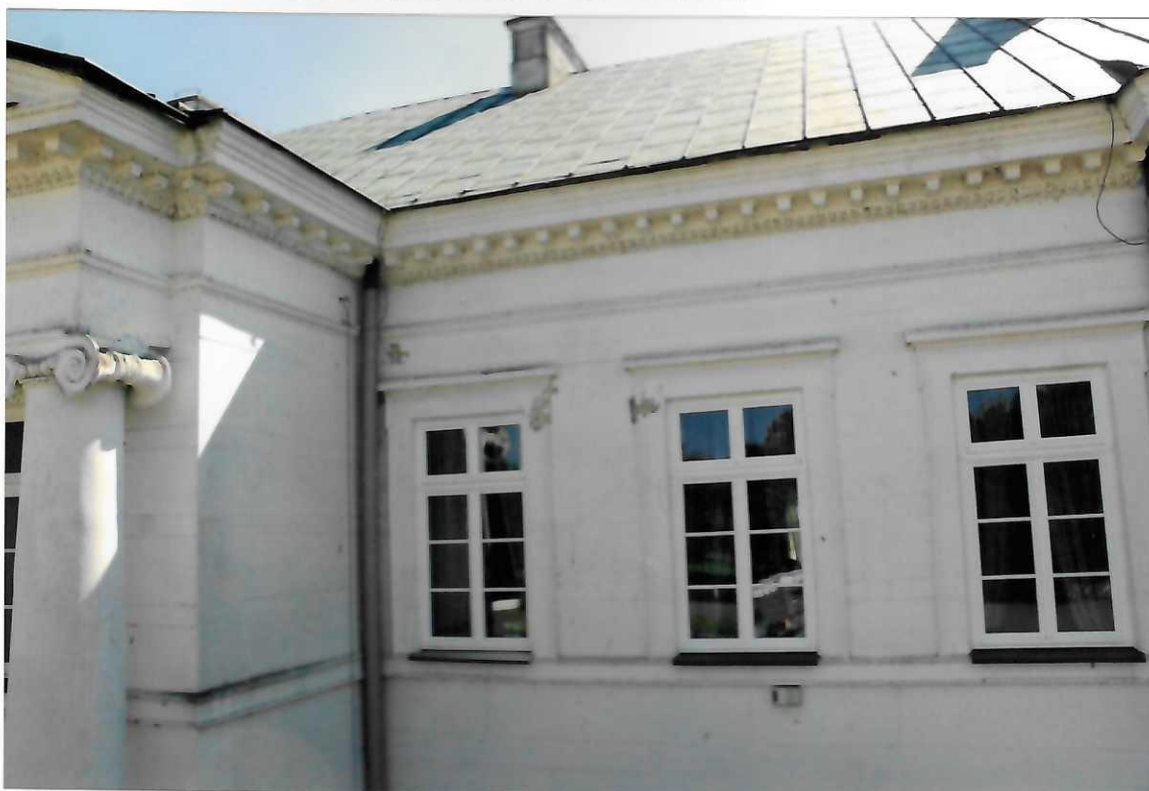
Fot. nr. 23 Kock, ul. Tadeusza Kościuszki 1, Pałac Jabłonowski. Elewacja Północna – fragment. Widoczne miejsca wykonania sond badawczych. Wyk. M. Podgórska-Makal. 2012.

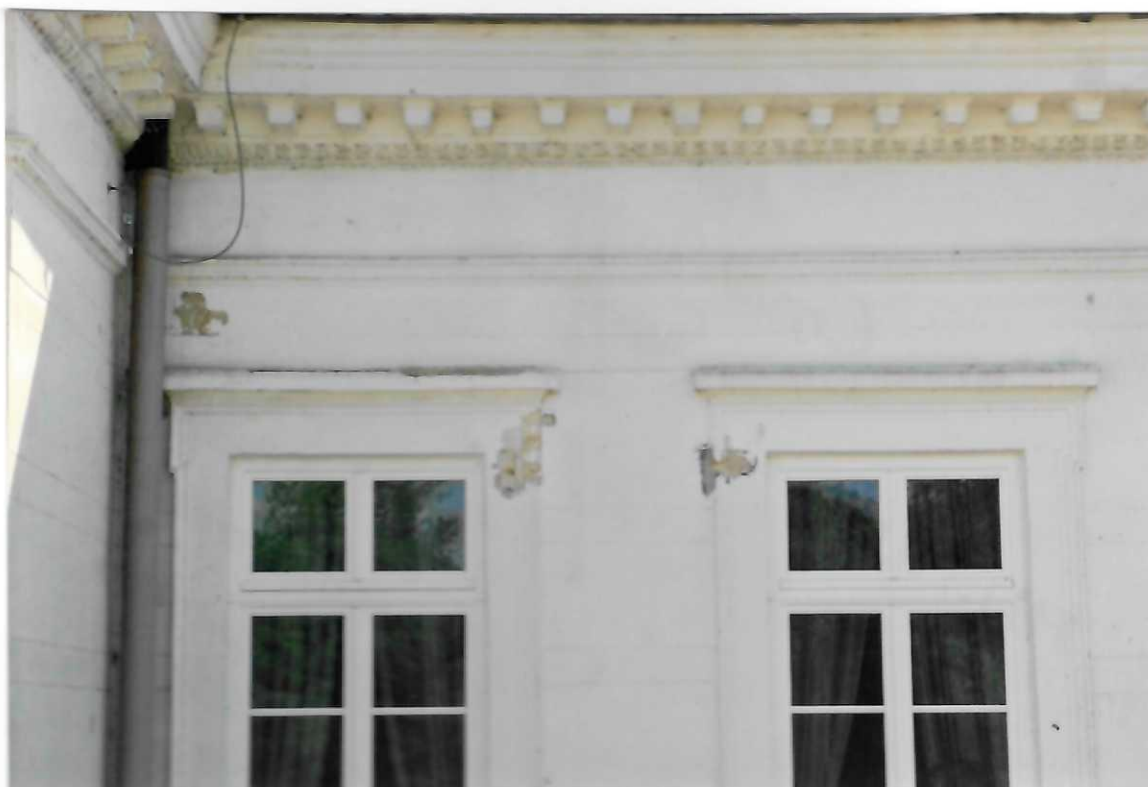
Fot. nr. 24 Kock, ul. Tadeusza Kościuszki 1, Pałac Jabłonowski. Elewacja Północna – fragment. Widoczne miejsca wykonania sond badawczych. Wyk. M. Podgórska-Makal. 2012.

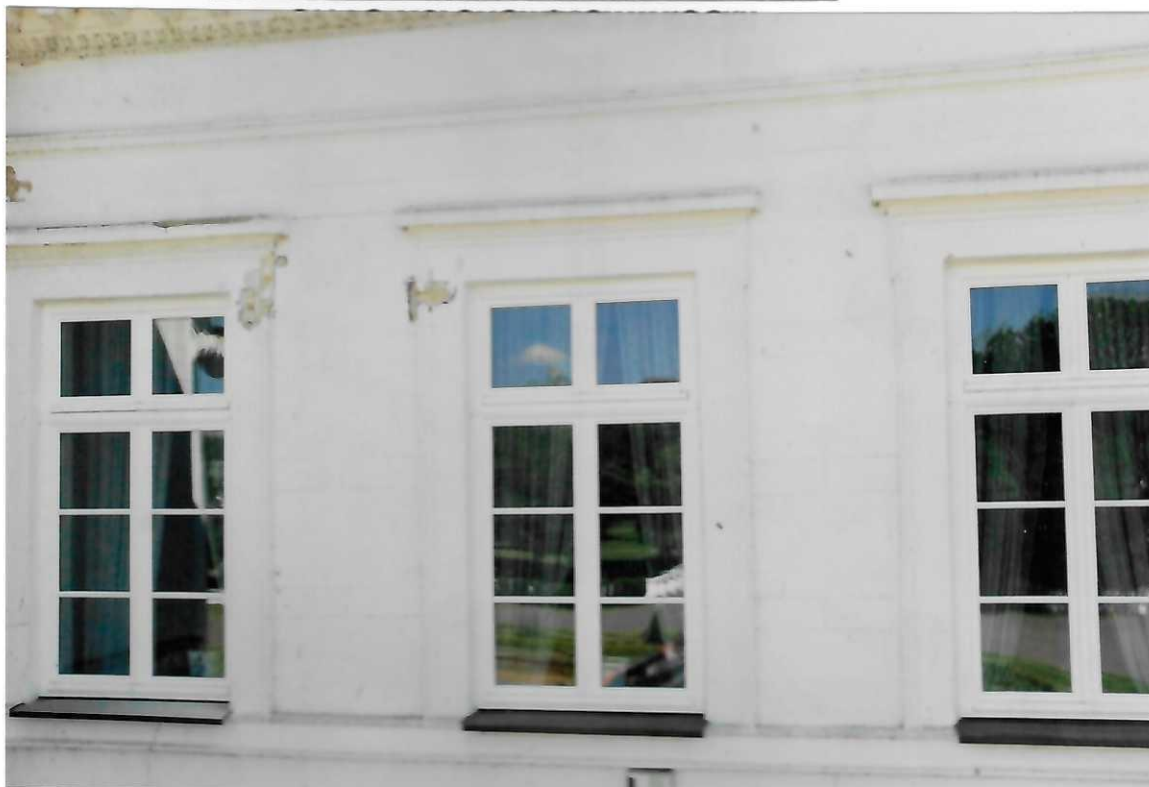
Fot. nr. 25 Kock, ul. Tadeusza Kościuszki 1, Pałac Jabłonowskich. Elewacja Północna – fragment. Widoczne miejsca wykonania sond badawczych. Wyk. M. Podgórska-Makał. 2012.

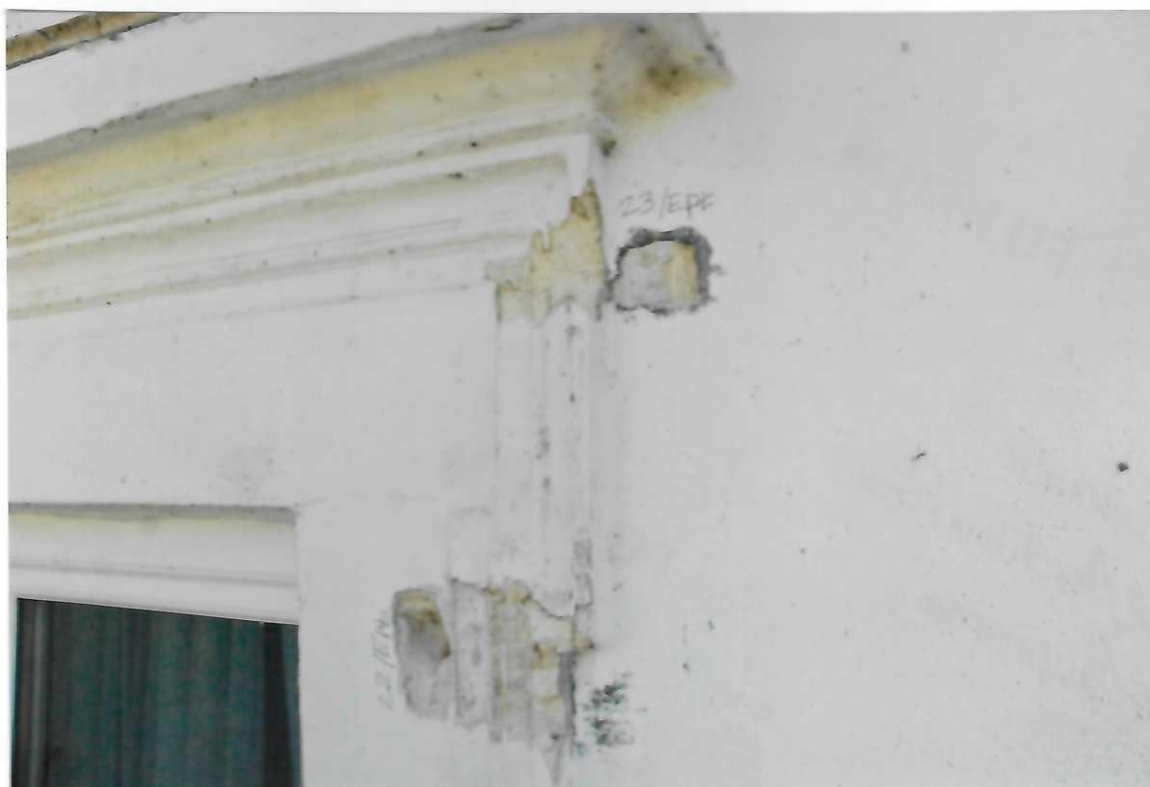
Fot. nr. 26 Kock, ul. Tadeusza Kościuszki 1, Pałac Jabłonowskich. Elewacja Północna – fragment. Widoczne miejsca wykonania sond badawczych. Wyk. M. Podgórska-Makał. 2012.
