PROGRAM PRAC KONSERWATORSKICH DLA STOLARKI OKIENNEJ I DRZWIOWEJ BUDYNKU SĄDU OKRĘGOWEGO PRZY UL. WARYŃSKIEGO 7

KOSZALIN 2/2024

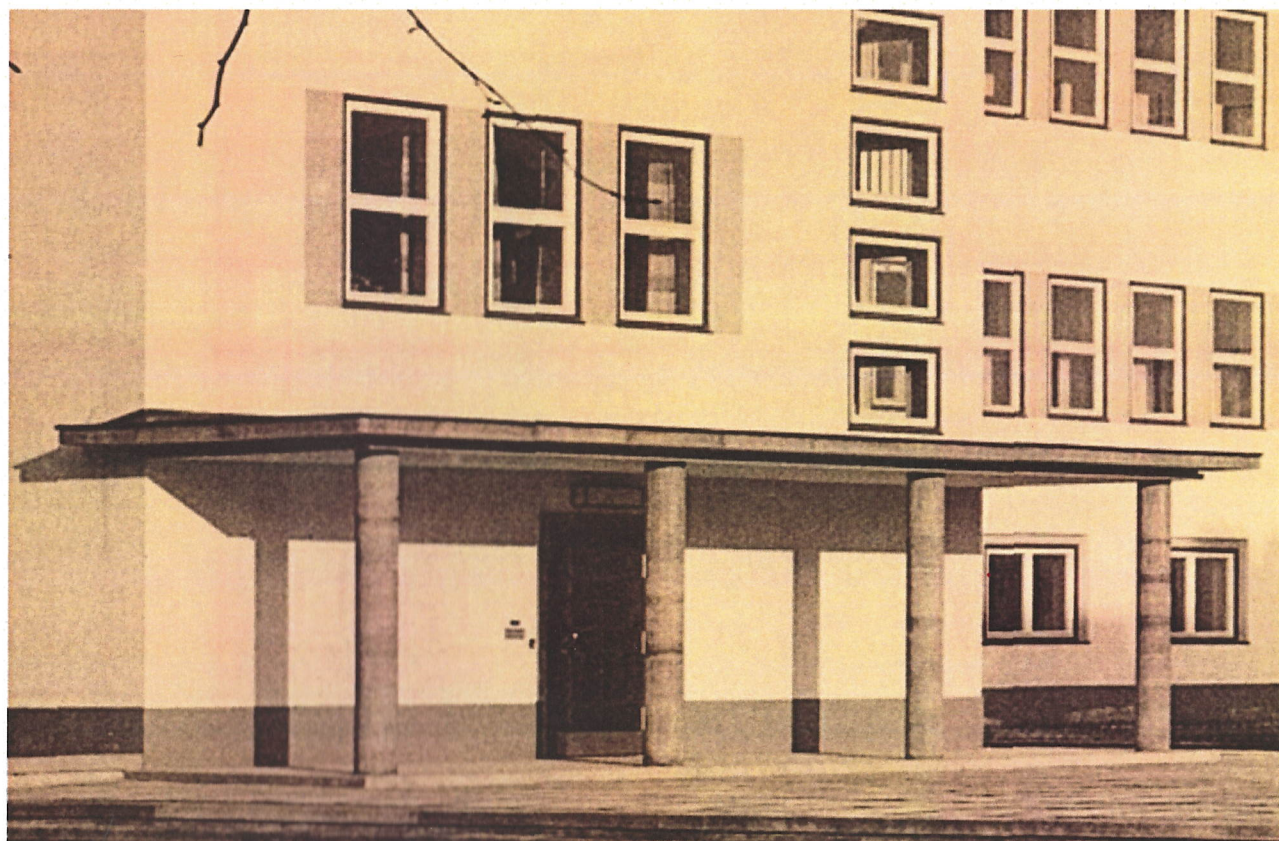
fot. 9. Koszalin, budynek sądu, 1932 rok. Widoczna budowa okien oraz ościeży okiennych.
<https://architekturmuseum.ub.tu-berlin.de/index.php?p=51&SID=17240092411771>

W ramach planowanych prac związanych z wymianą stolarki drzwiowej i okiennej zaleca się przewrócenie oryginalnych podziałów jakie zostały zastosowane przy projektowaniu budynku.

Okna elewacji (PCV) powinny być o jak największych profilach oraz powtarzać podziały i proporcje ukazane na zdjęciach archiwalnych. Parapety zewnętrzne zaleca się wykonać z blachy malowanej w kolorze RAL 7012.

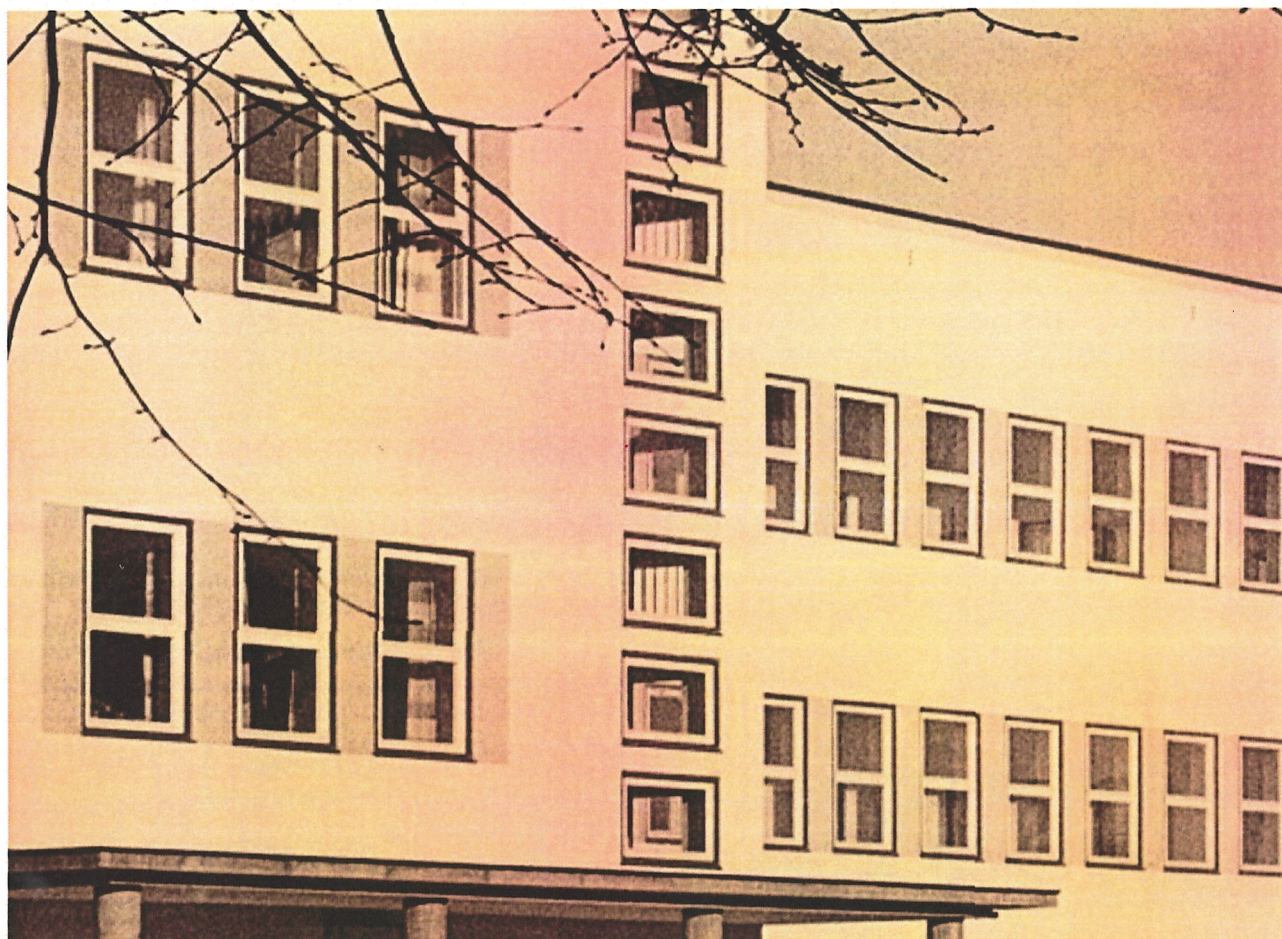
fot. 10. Koszalin, budynek sądu, 1932 rok. Widoczna budowa okien oraz ościeży okiennych.
<https://architekturmuseum.ub.tu-berlin.de/index.php?p=51&SID=17240092411771>

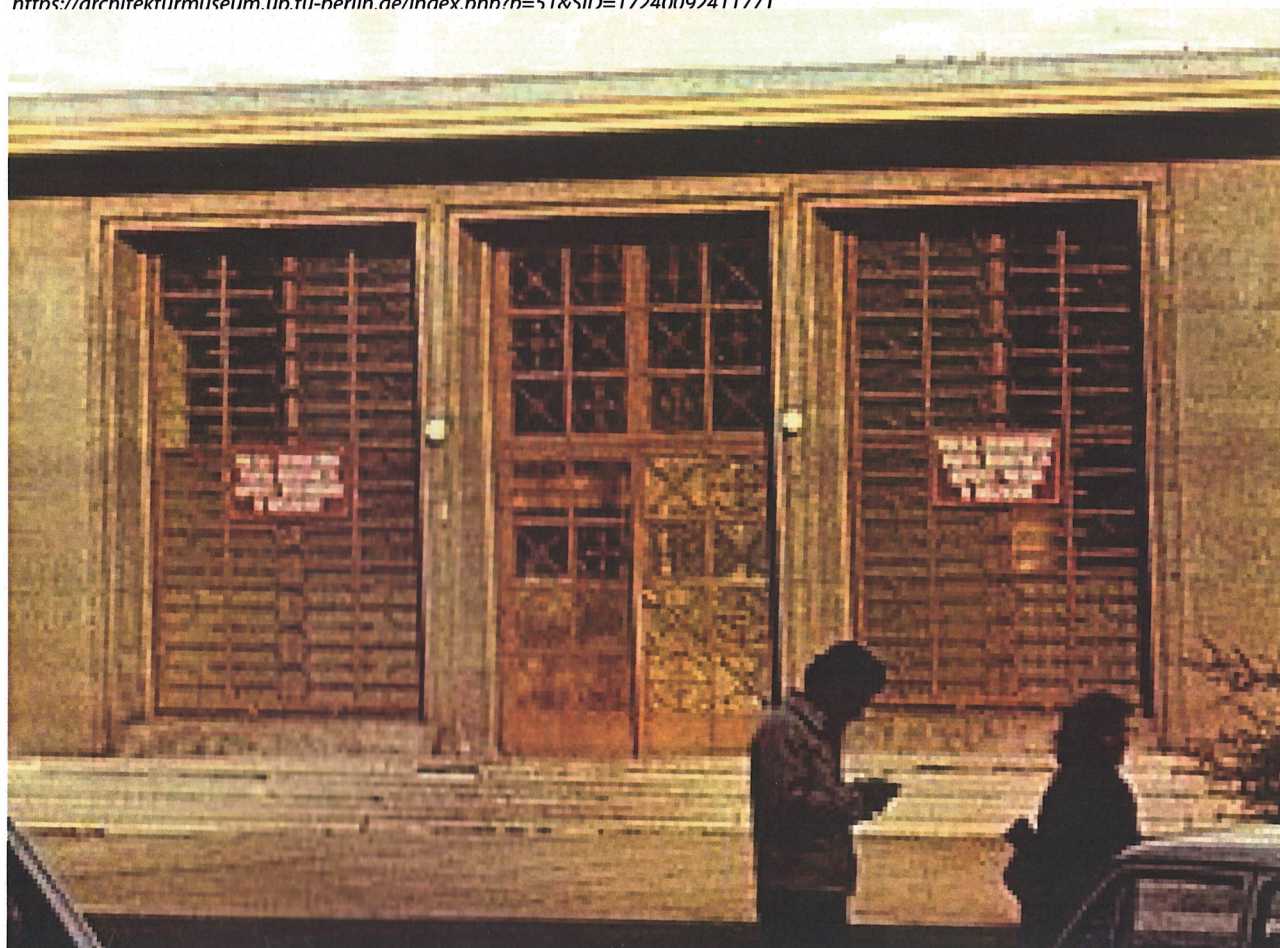
fot. 14. BKoszalin, budynek sądu, 1932 rok. Widoczna budowa i podziały drzwi i okien wejścia głównego.
<https://polska-org.pl/8972802,foto.html?idEntity=7827523>

Drzwi wejściowe oraz okna wejścia głównego oryginalnie były w kolorze drewna. Podziały oraz zdobienia widoczne są na zdjęciach archiwalnych. Dodatkowo na oknach zamontowane były ozdobne kraty.

Drzwi oraz okna wejścia głównego należy wykonać w profilach aluminiowych w okleinie Dąb woodeck turner miodowy. Wszelkie podziały muszą naśladować te oryginalne widoczne na zdjęciach archiwalnych. Ostateczny projekt musi być uzgodniony z przedstawicielem Zachodniopomorskiego Urzędu Konserwatorskiego, delegatura w Koszalinie.

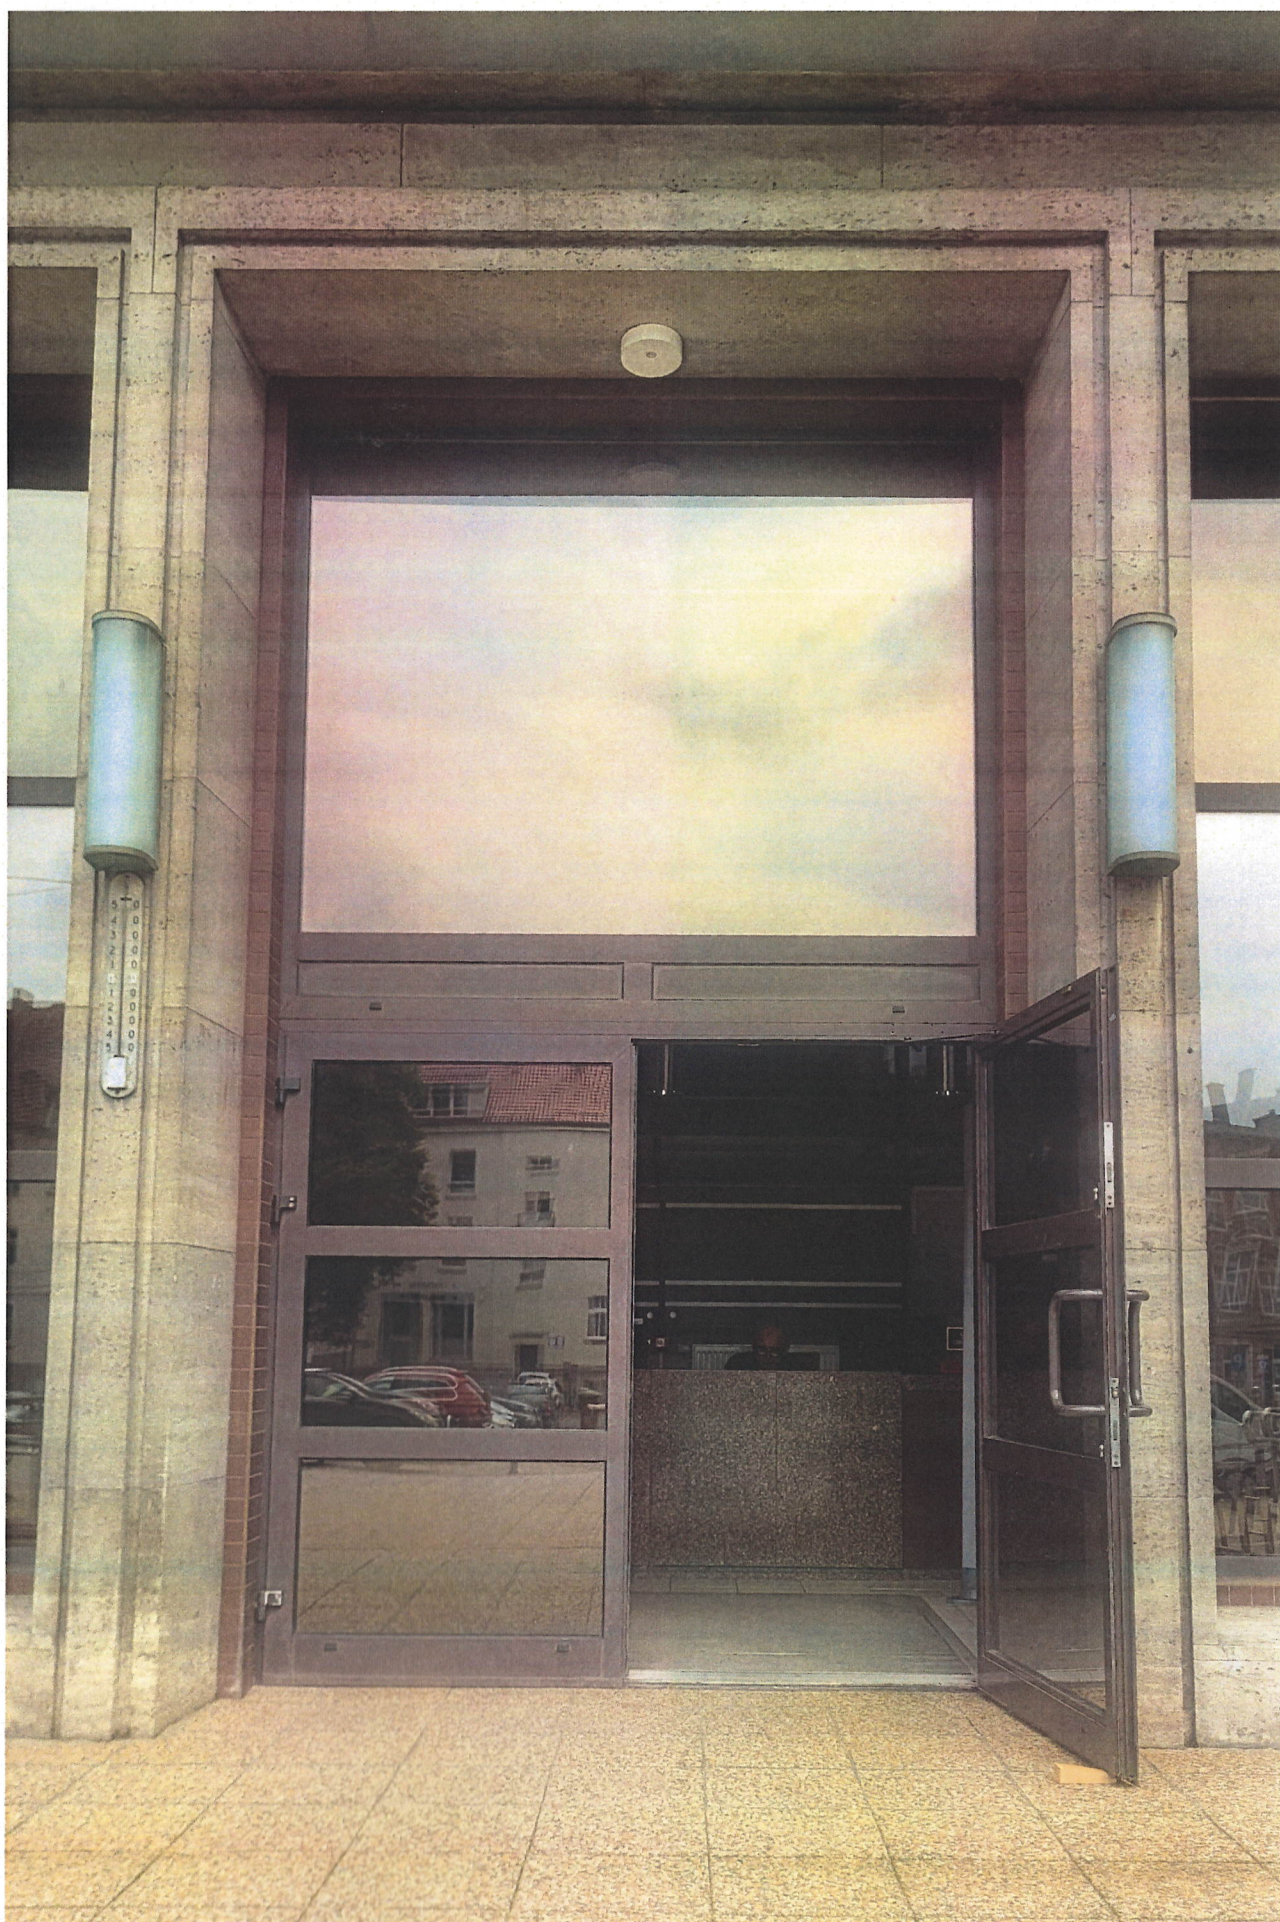
fot. 27. Budynek Sądu Okręgowego - wejście główne elewacji frontowej, stolarka drzwiowa i okienna wymieniona w 1997 roku - stan sierpień 2024 roku.

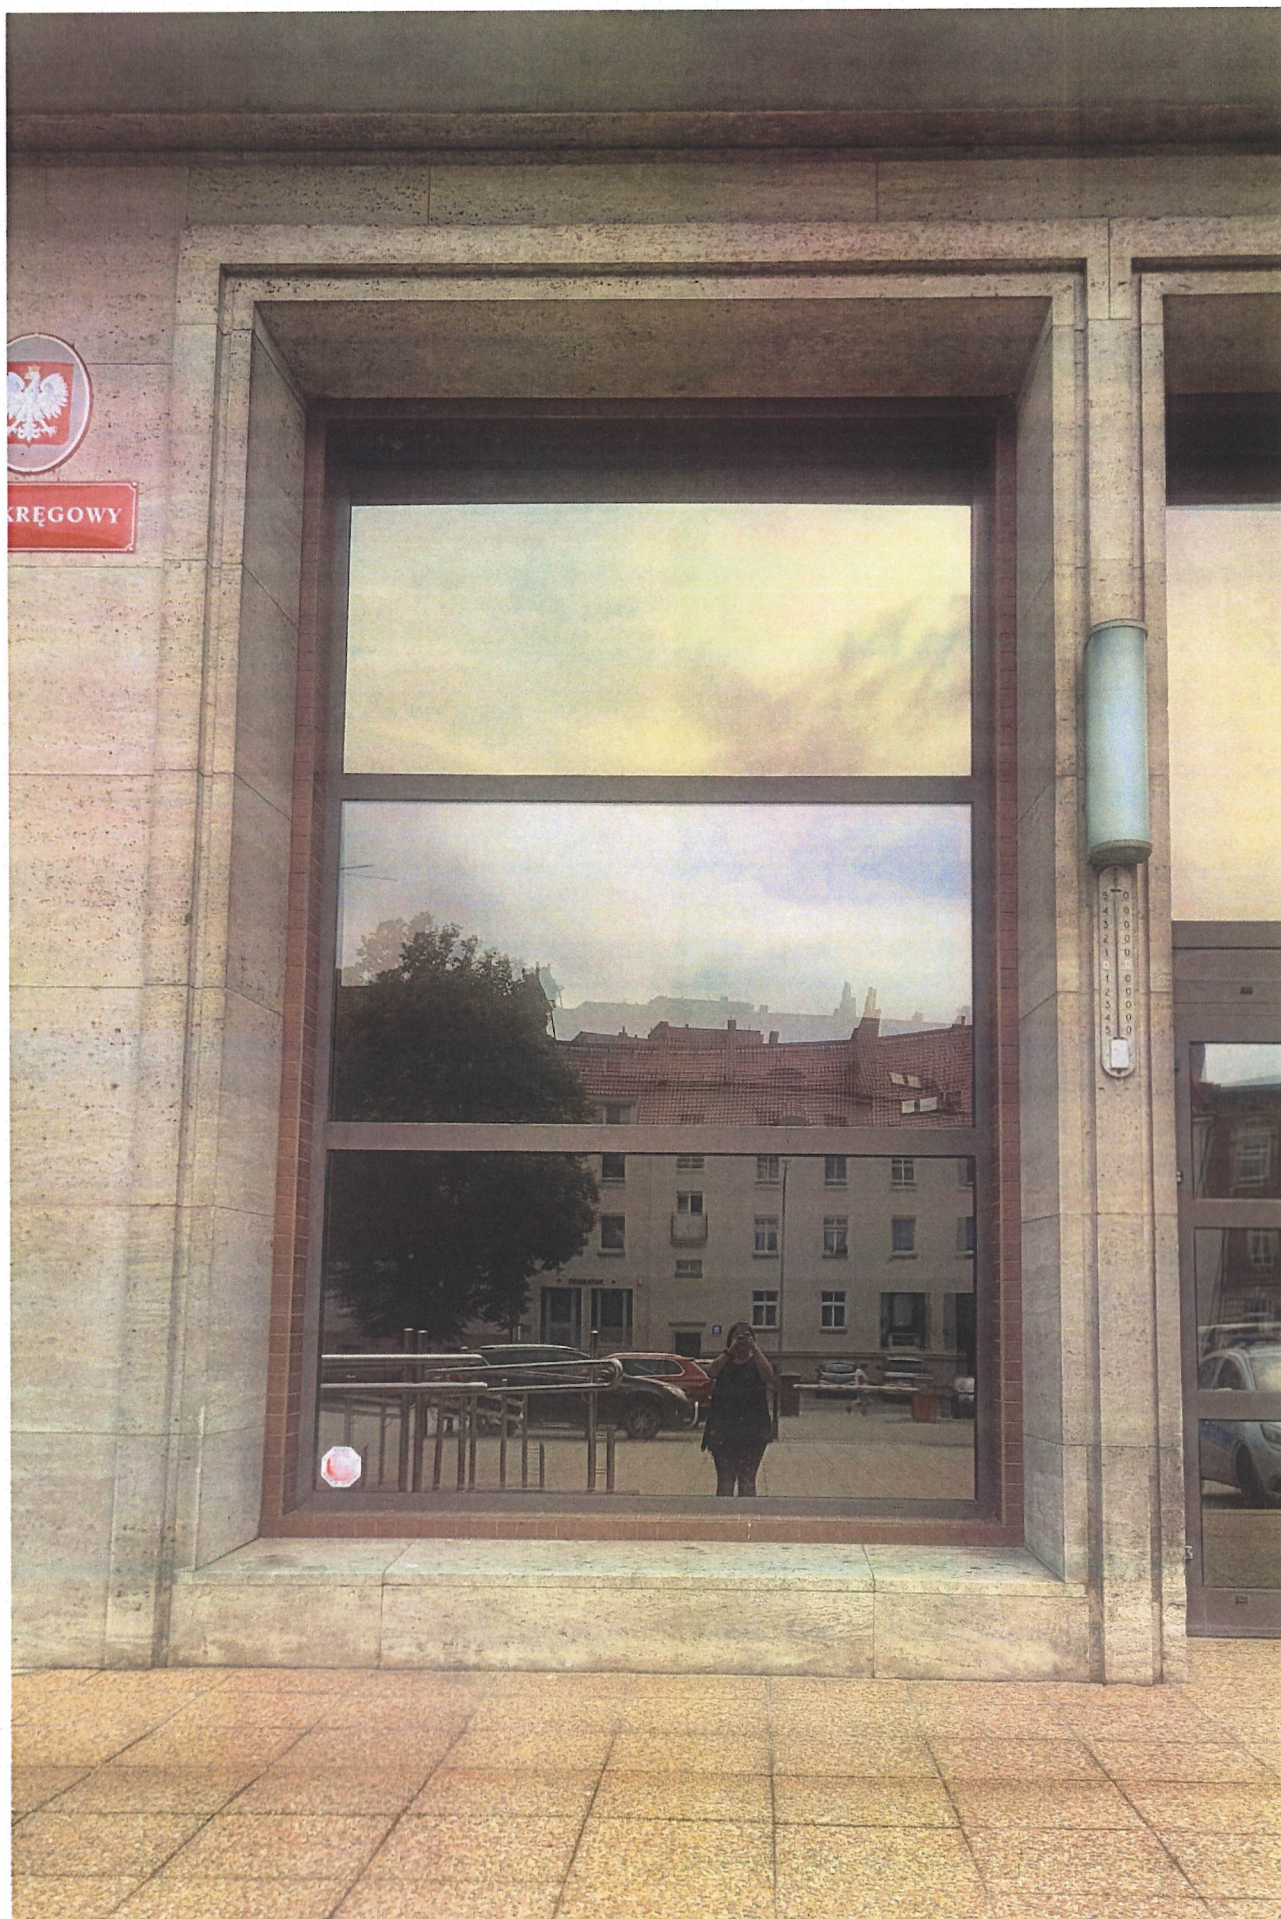
fot. 28. Budynek Sądu Okręgowego - wejście główne elewacji frontowej, stolarka drzwiowa i okienna wymieniona w 1997 roku - stan sierpień 2024 roku.

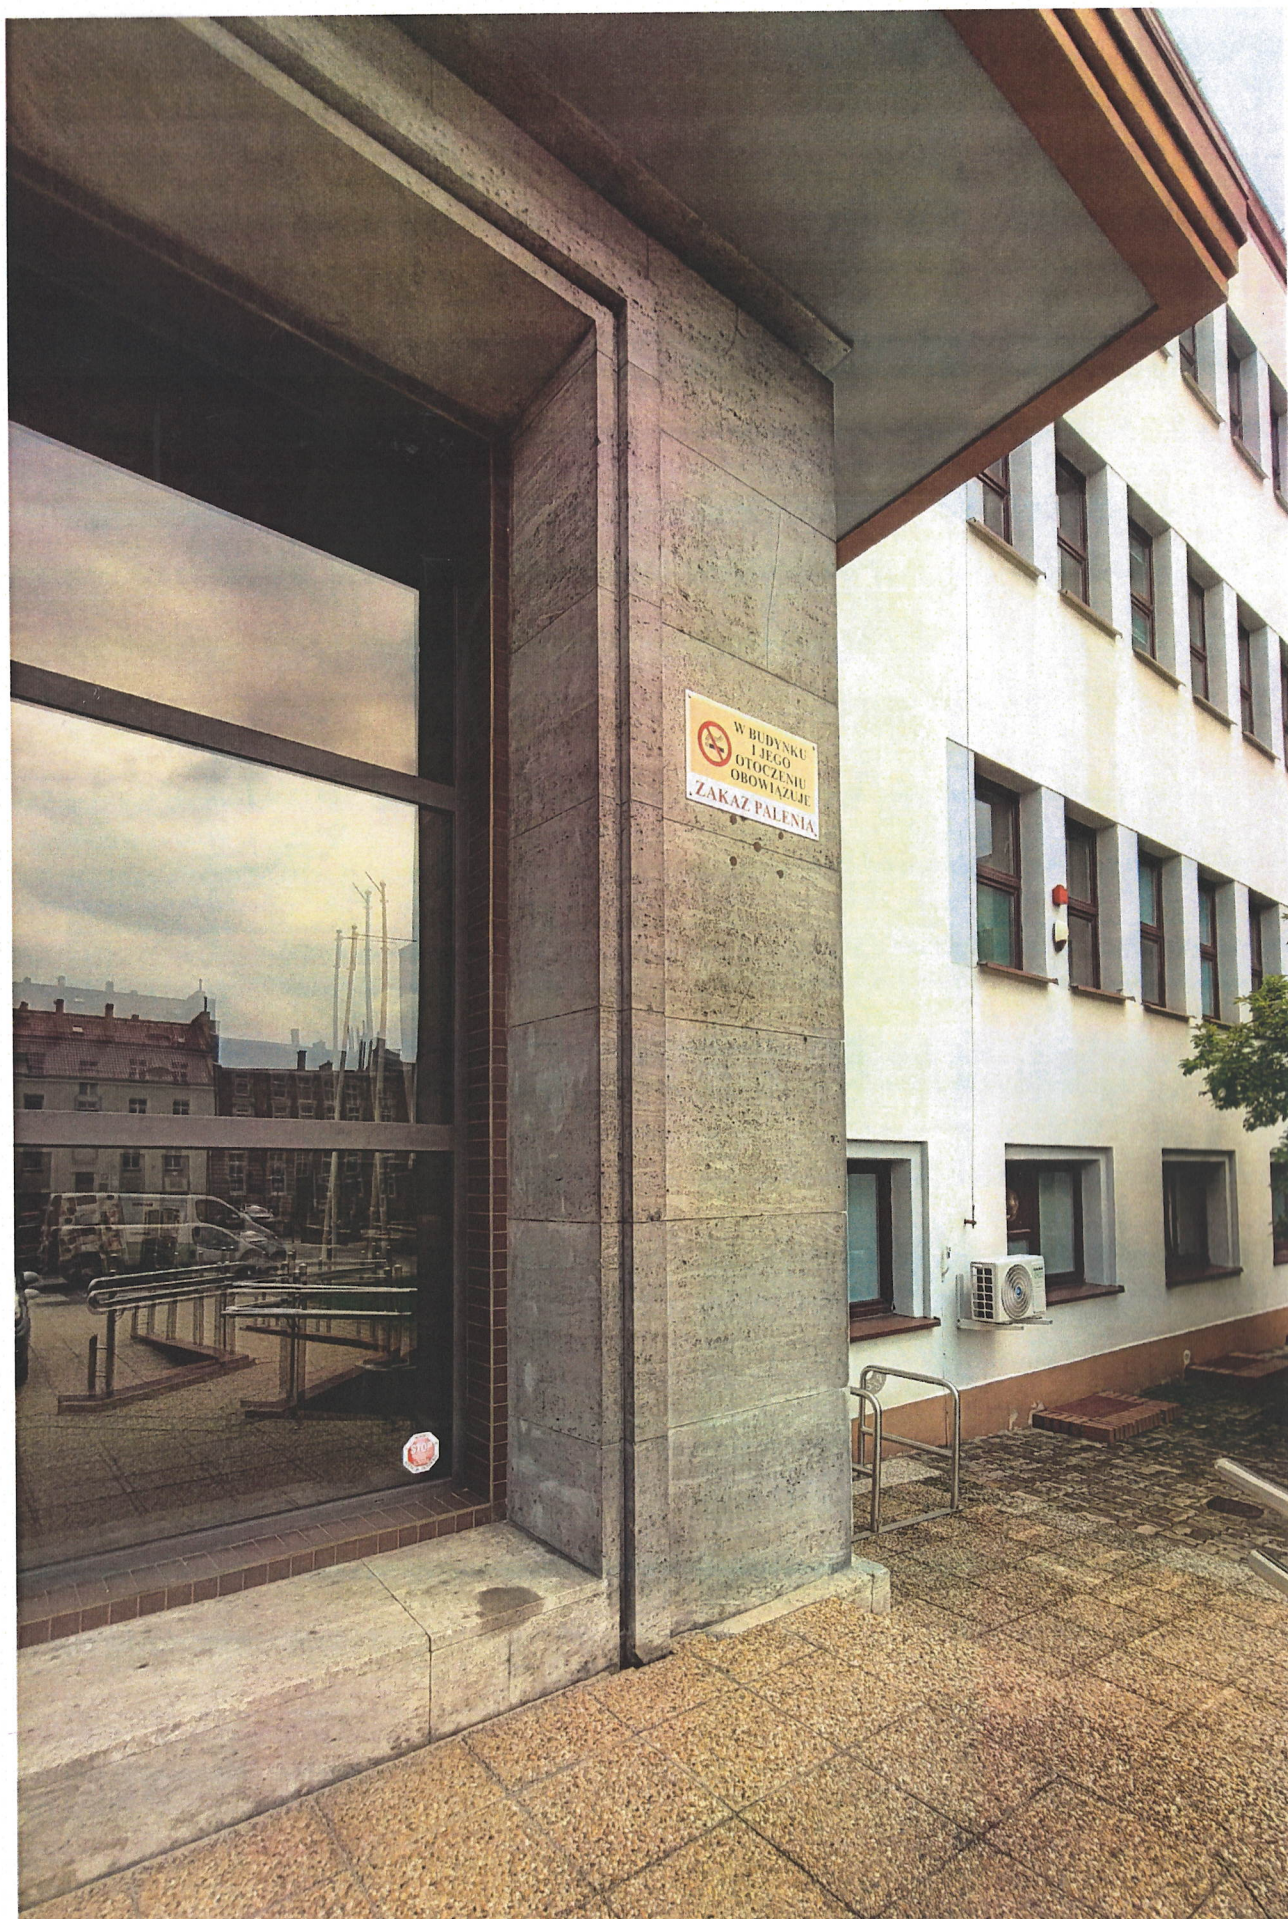
fot. 29. Budynek Sądu Okręgowego - wejście główne elewacji frontowej, stolarka drzwiowa i okienna wymieniona w 1997 roku - widoczne „ześlępięcie” okładzin z trawertynu - stan sierpień 2024 roku.

Monumentalne wejście główne wykonane zostało z kamienia naturalnego - z trawertynu - który wystawiony na ekspozycję zewnętrzną z czasem ulega tzw. „ześlepnięciu” - szarzeje, matowieje oraz na jego powierzchni wytrącają się nawarstwienia gipsowe. Zaleca się przeprowadzenie kompleksowych prac konserwatorskich w celu przywrócenia pierwotnej kolorystyki oraz estetyki.

1. Wstępne oczyszczenie powierzchni z zabrudzeń powierzchniowych miękkimi szczotkami, pędzlami.
2. Dezynfekcja powierzchni skażonej mikrobiologicznie roztworem Lichenicydy.

3. Wzmocnienie wstępne widocznie osypujących się i osłabionych partii powierzchni preparatem krzemooorganicznym np. Steinfestiger OH o właściwościach wzmacniania struktury materiału i ostatecznych właściwościach hydrofilnych wzmacnianej powierzchni, np. Remmers – KSE 300.

4. Usunięcie wtórnych, niewłaściwych uzupełnień (spoiny między blokami kamieni, wypełnienia ubytków, w szczególności na ościeżach portalu),
5. Usunięcie kołków, haków, kabli – wykucie ręczne.

6. Umycie powierzchni wodą lub parą wodną pod niewielkim ciśnieniem z zastosowaniem preparatów chemicznych.
7. Odsolenie powierzchni metodą migracji soli do rozszerzonego środowiska (okłady z ligniny i wody demineralizowanej).

8. Klejenie pęknięć kamienia metodą iniekcji niskolepką żywicą epoksydową lub zagęszczonym klejem epoksydowym.
9. Uzupełnienie ubytków kamienia barwionymi w masie pigmentami mineralnymi kitami na bazie białego cementu, wapna trasowego. Nie szpachlować drobnych ubytków i zarysowanych powierzchni, których obecność nie zniekształca ogólnego odbioru obiektu i nie stwarza warunków sprzyjających gromadzeniu się wody i zanieczyszczeń atmosferycznych. Dostosować skład kitów do właściwości fizykochemicznych i optycznych uzupełnianego kamienia.

11. Miejscowe scalenie kolorystyczne najbardziej rażących przebarwień powierzchni kamienia oraz widocznych uzupełnień.
12. Założenie warstwy hydrofobowej, paroprzepuszczalnej – np. Restaurolasur firmy Keim.

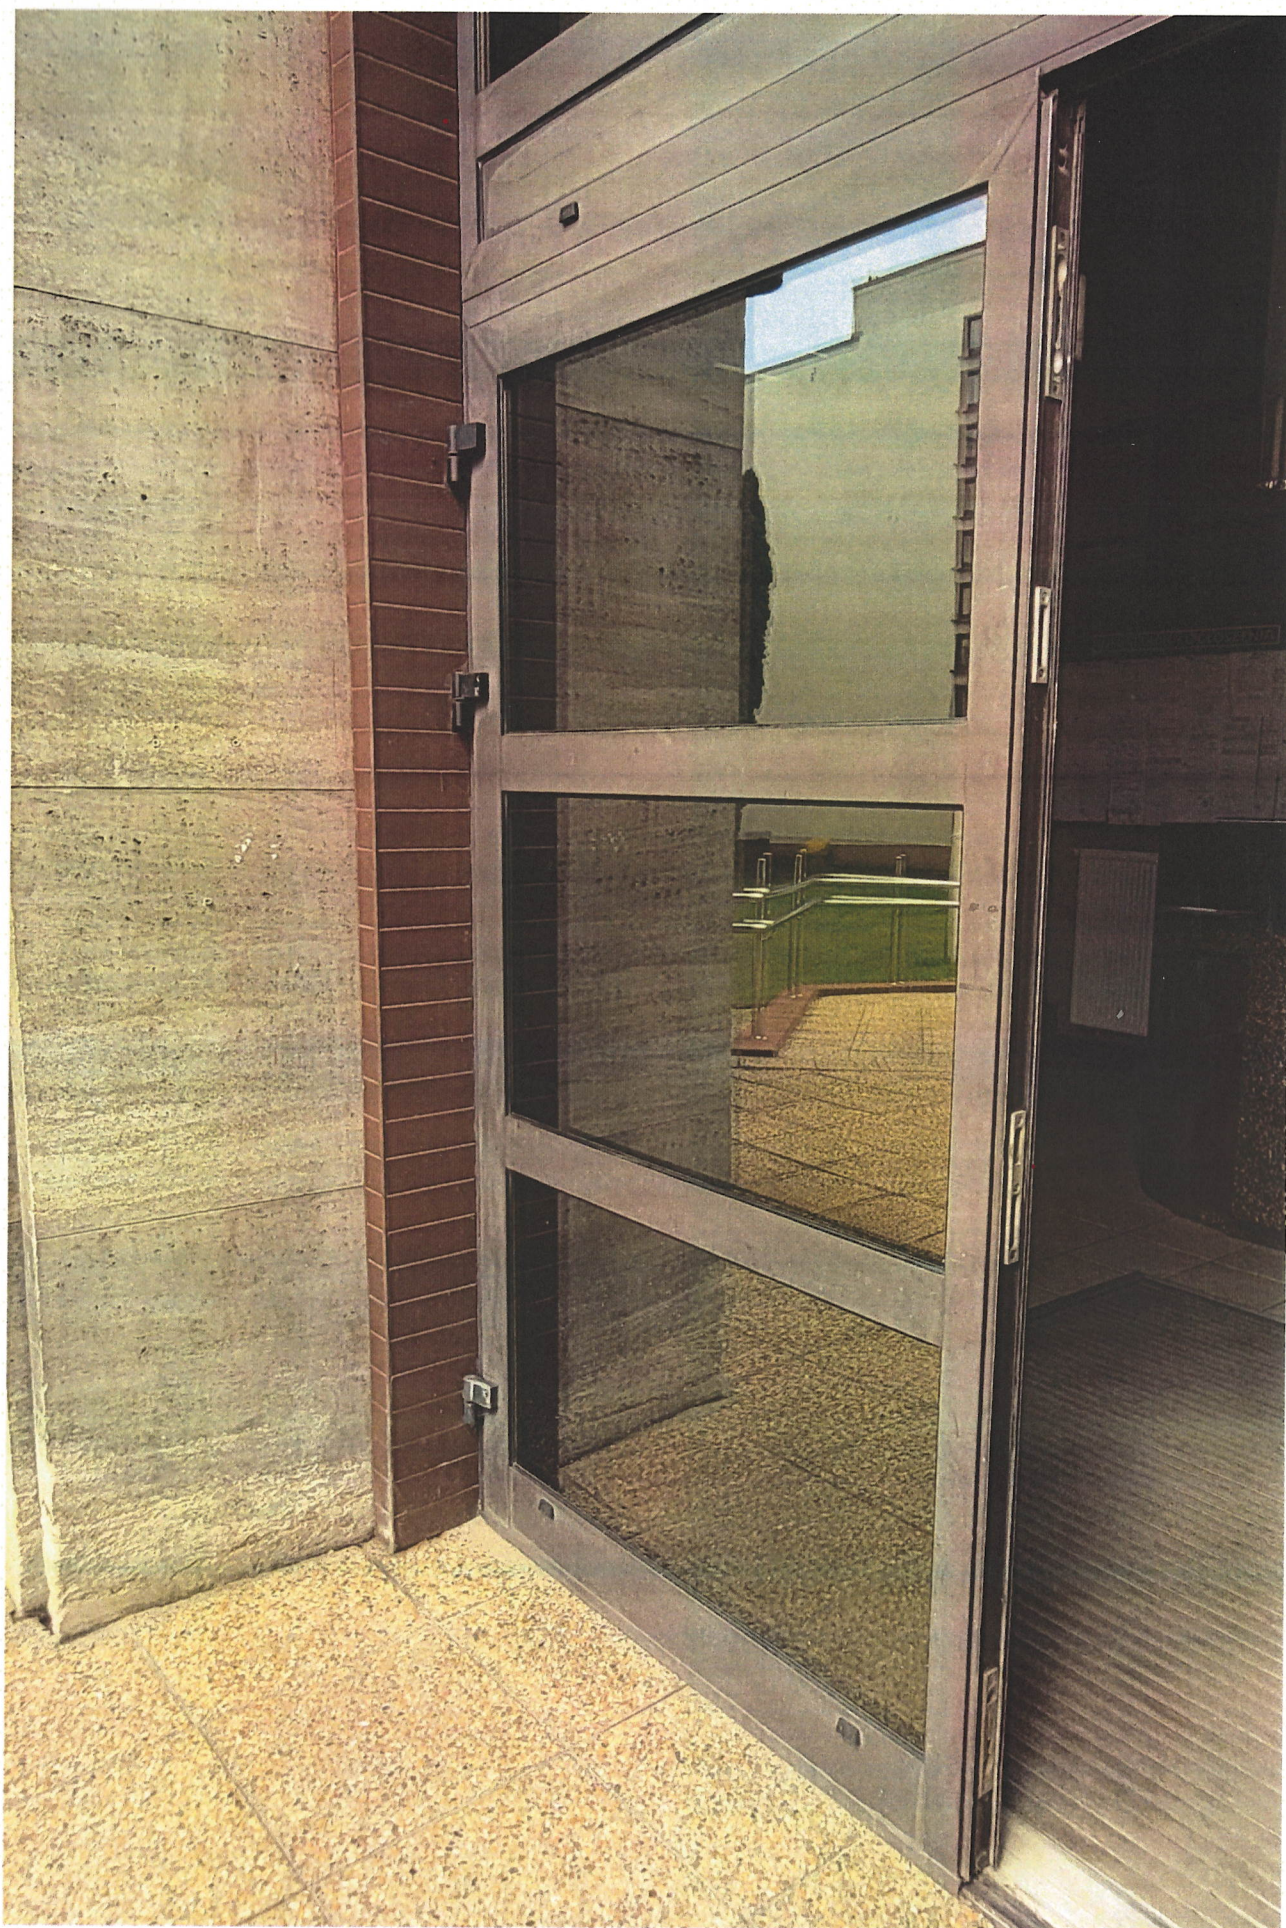
fot. 30. Budynek Sądu Okręgowego - wejście główne elewacji frontowej, stolarka drzwiowa i okienna wymieniona w 1997 roku - widoczne „ześlęgnięcie” i dezintegracja okładzin z trawertynu - stan sierpień 2024 roku.

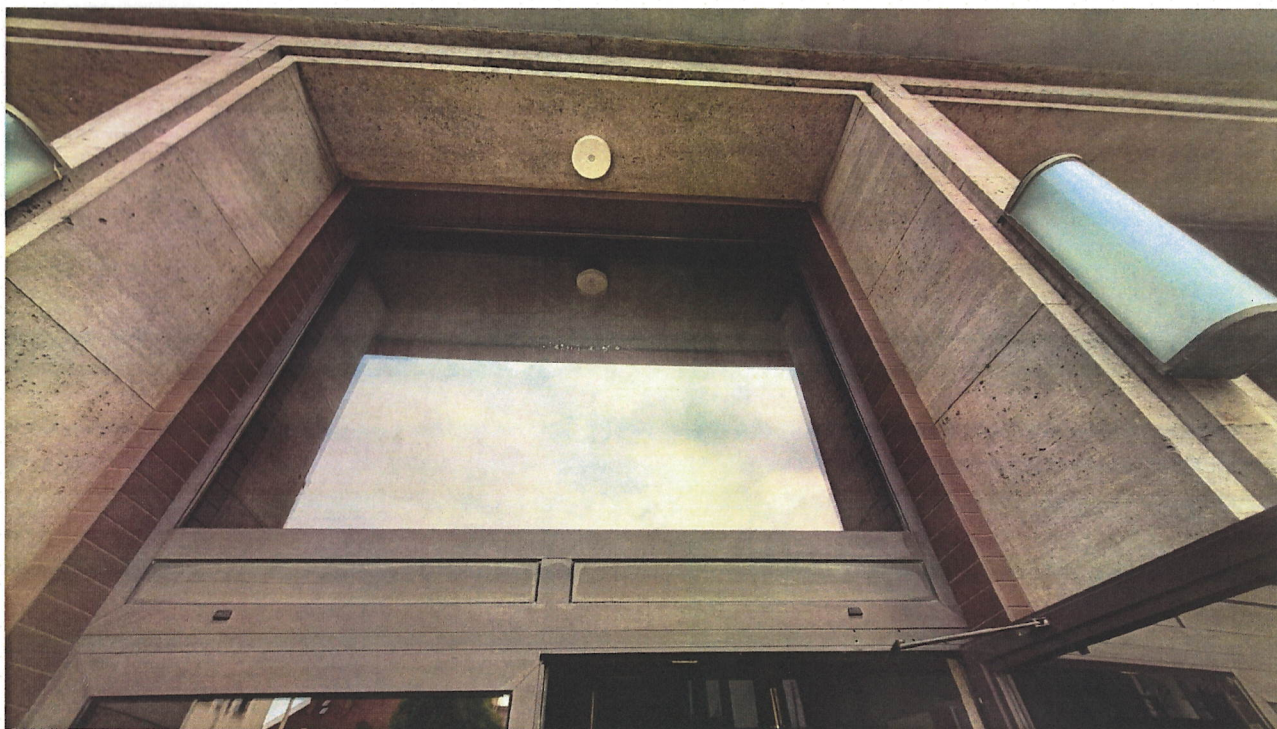
fol. 31. Budynek Sądu Okręgowego - wejście główne elewacji frontowej, stolarka drzwiowa wymieniona w 1997 rok

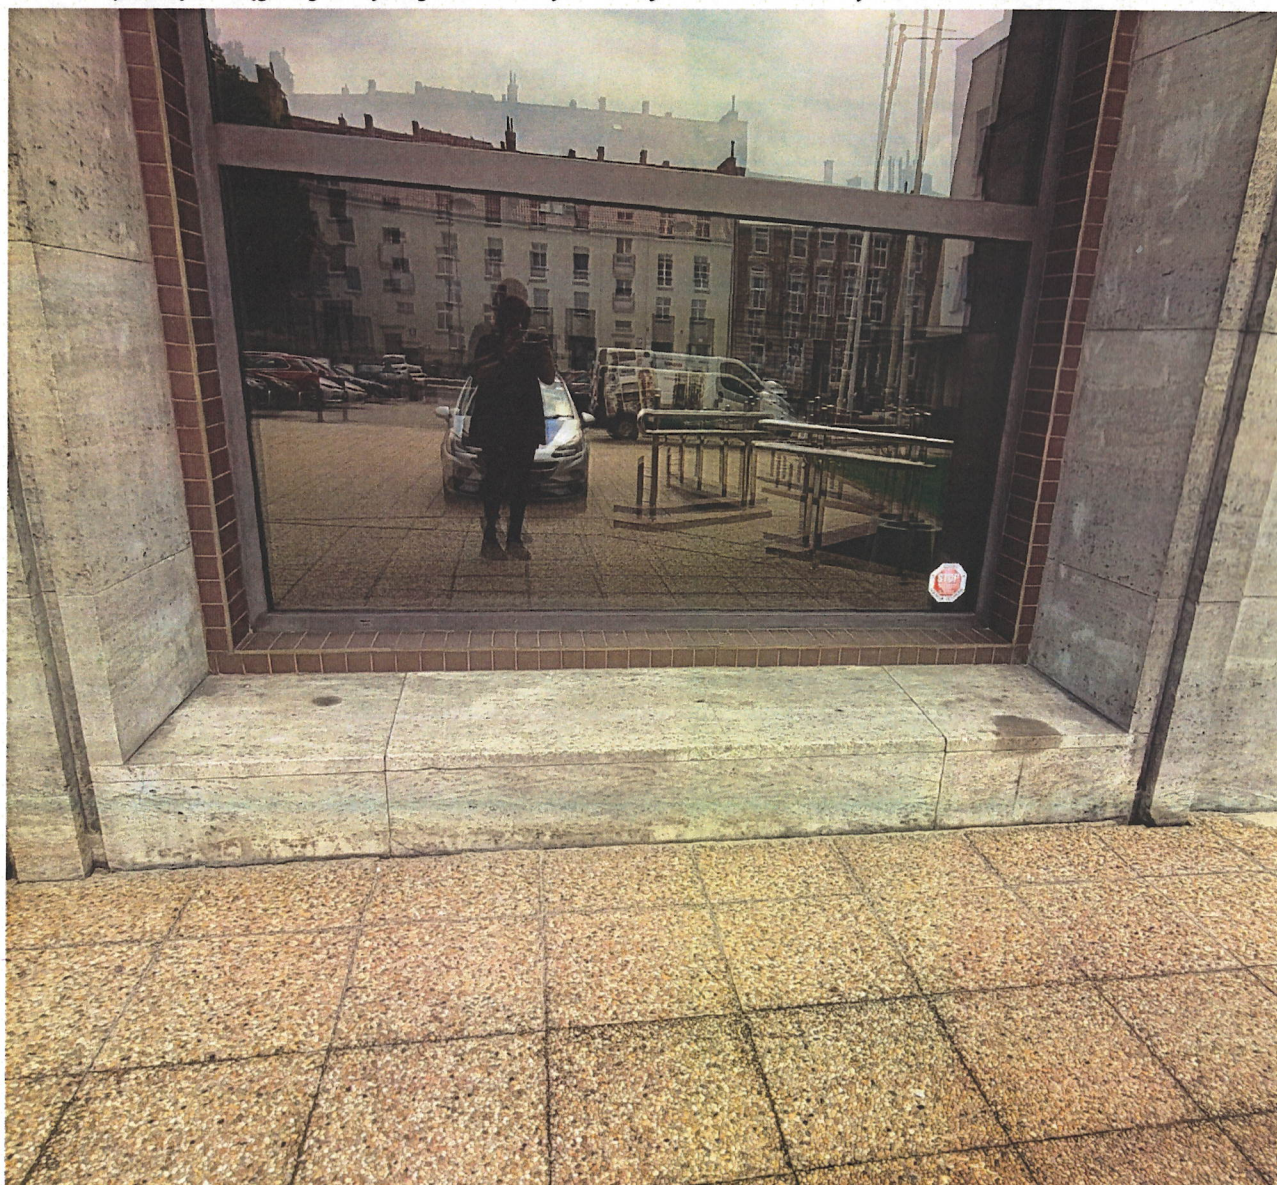
fol. 32. Budynek Sądu Okręgowego - wejście główne elewacji frontowej, stolarka drzwiowa wymieniona w 1997 rok

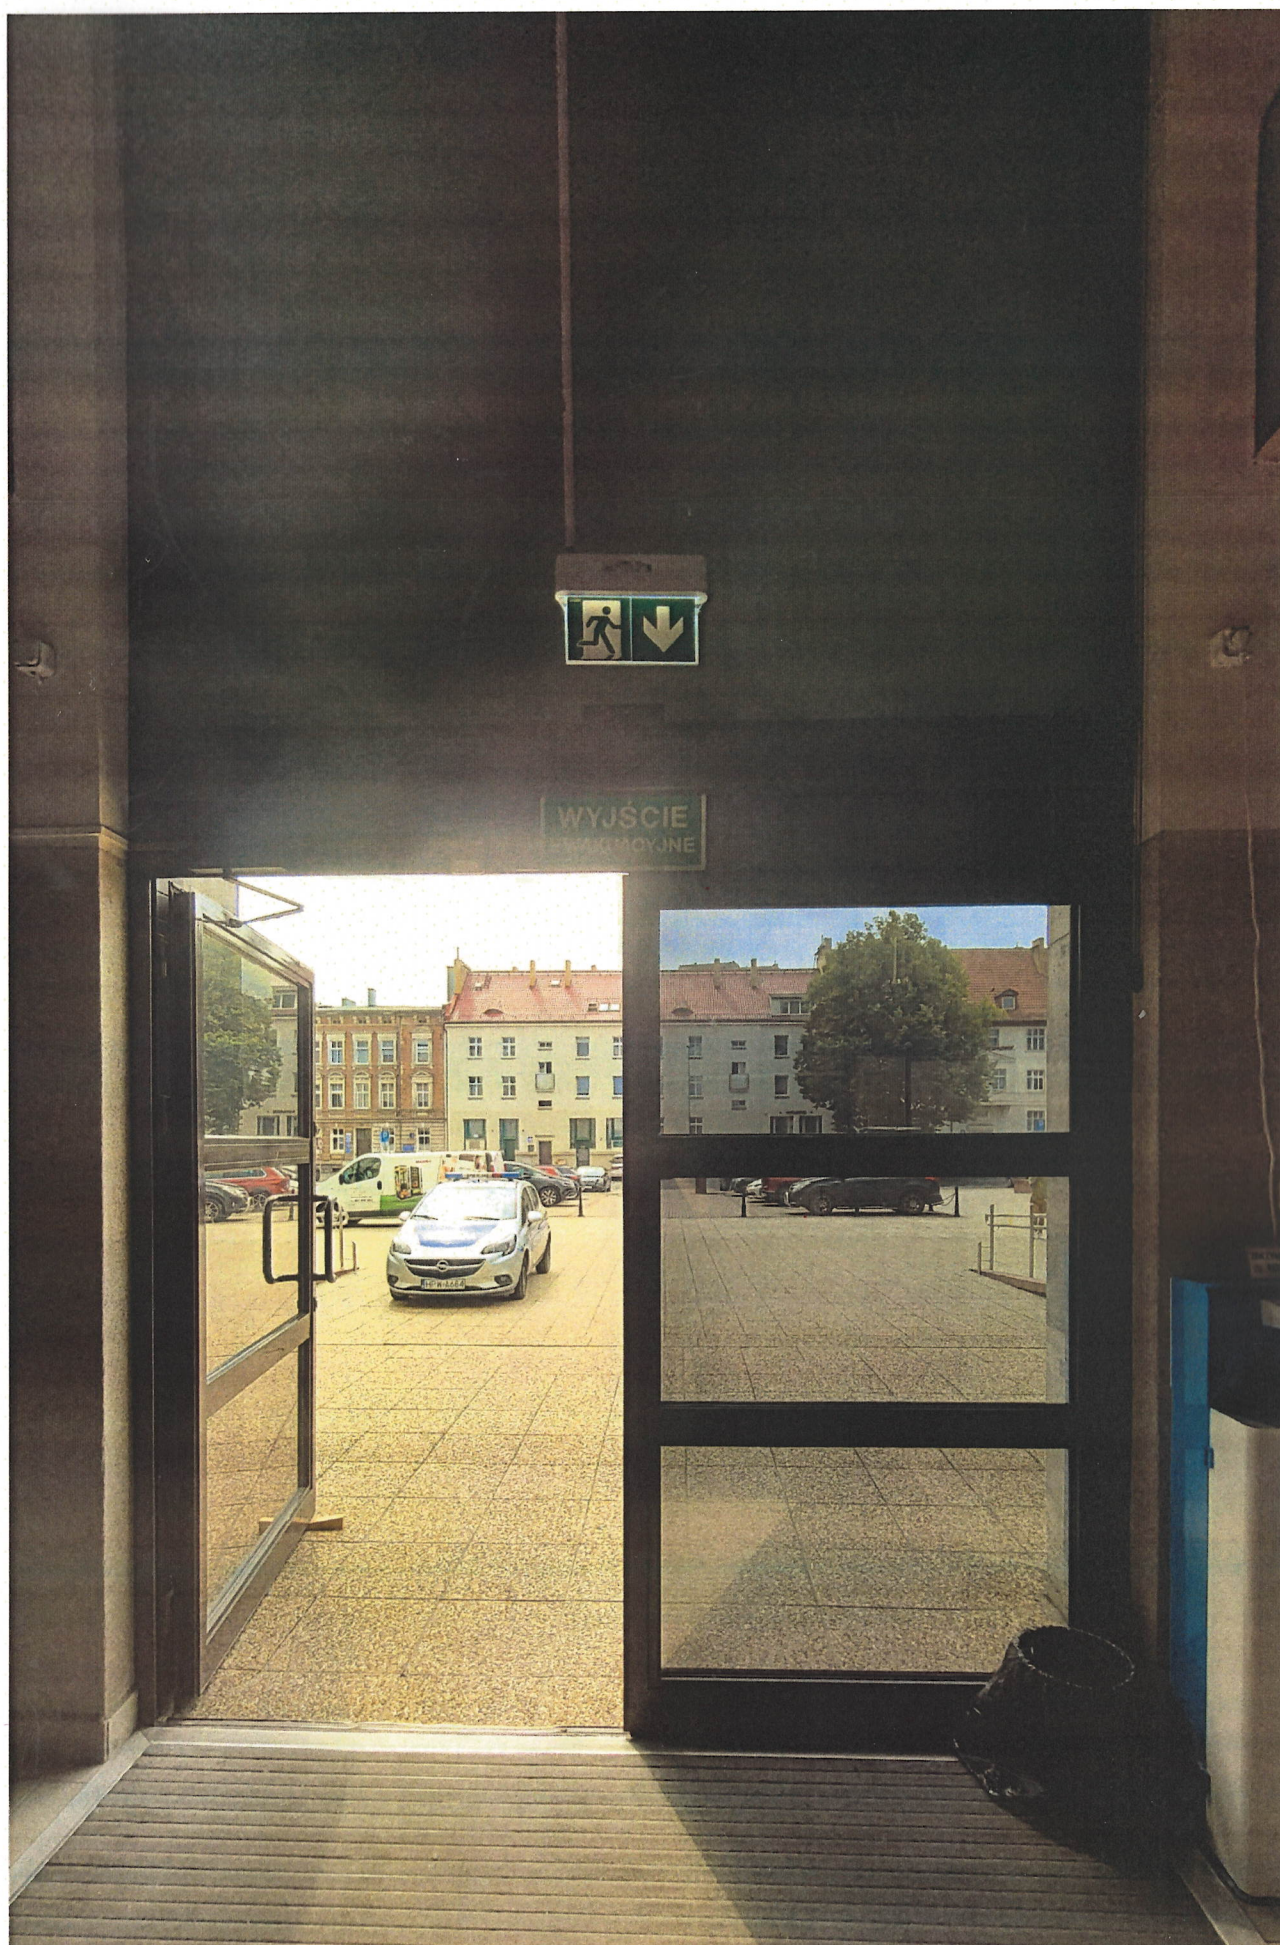
fot. 33. Budynek Sądu Okręgowego - wejście główne elewacji frontowej, stolarka drzwiowa wymieniona w 1997 rok

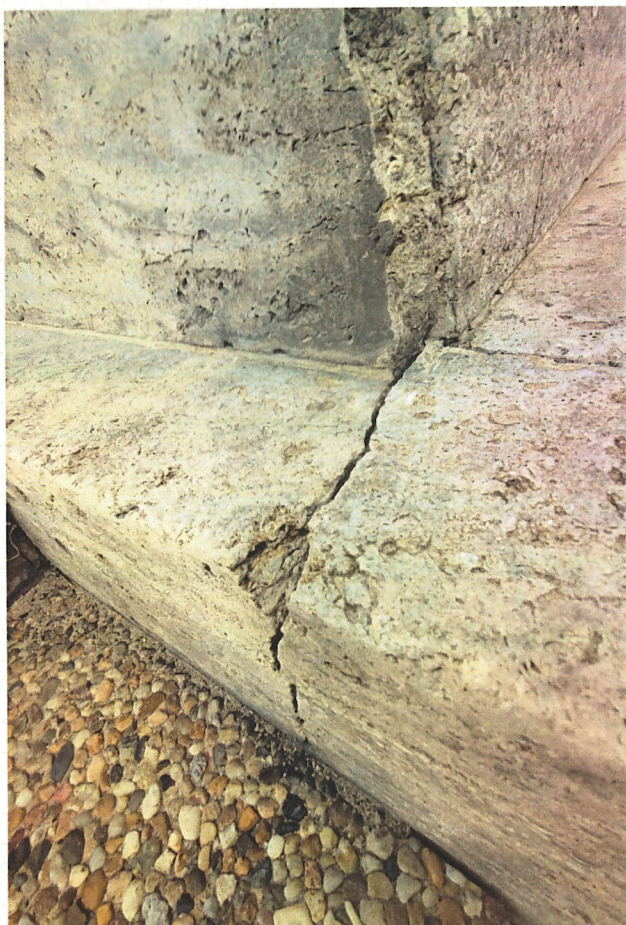
fot. 35. Wejście główne elewacji frontowej, widoczne „ześlępnienie” i dezintegracja okładzin z trawertynu.

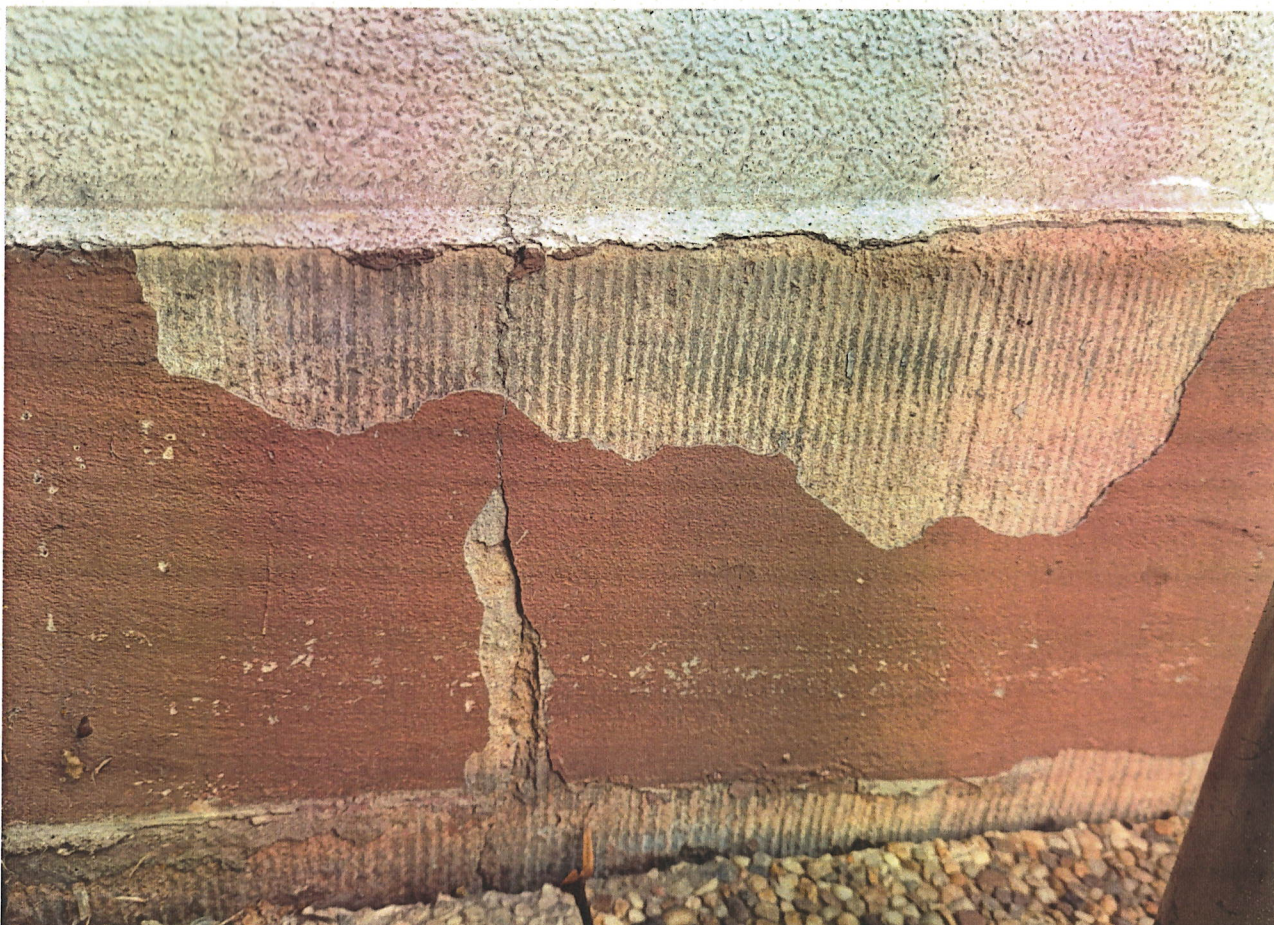
fot. 38. Budynek Sądu Okręgowego - cokół ze szlachetnej wyprawy mineralnej z gruboziarnistym żółtym kruszywem klinkierowym, zdobiony ryflowaniem, widoczne łuszczące się wtórne wyprawy nałożone na oryginalne zdobienia.

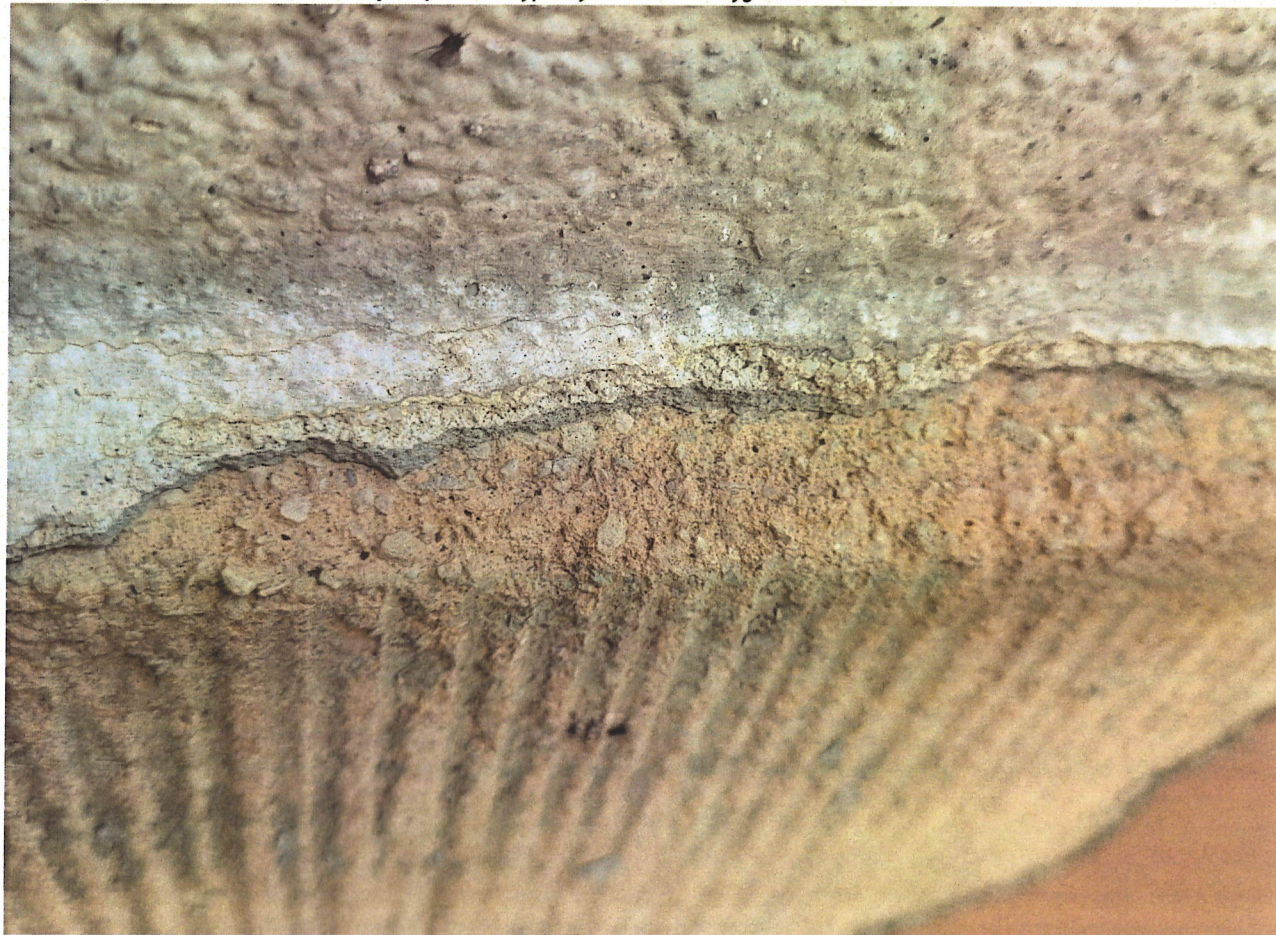
fot. 39. Budynek Sądu Okręgowego - cokół ze szlachetnej wyprawy mineralnej z gruboziarnistym żółtym kruszywem klinkierowym, zdobiony ryflowaniem.
