PROGRAM PRAC KONSERWATORSKICH DLA STOLARKI OKIENNEJ I DRZWIOWEJ BUDYNKU SĄDU OKRĘGOWEGO PRZY UL. WARYŃSKIEGO 7

KOSZALIN 2/2024

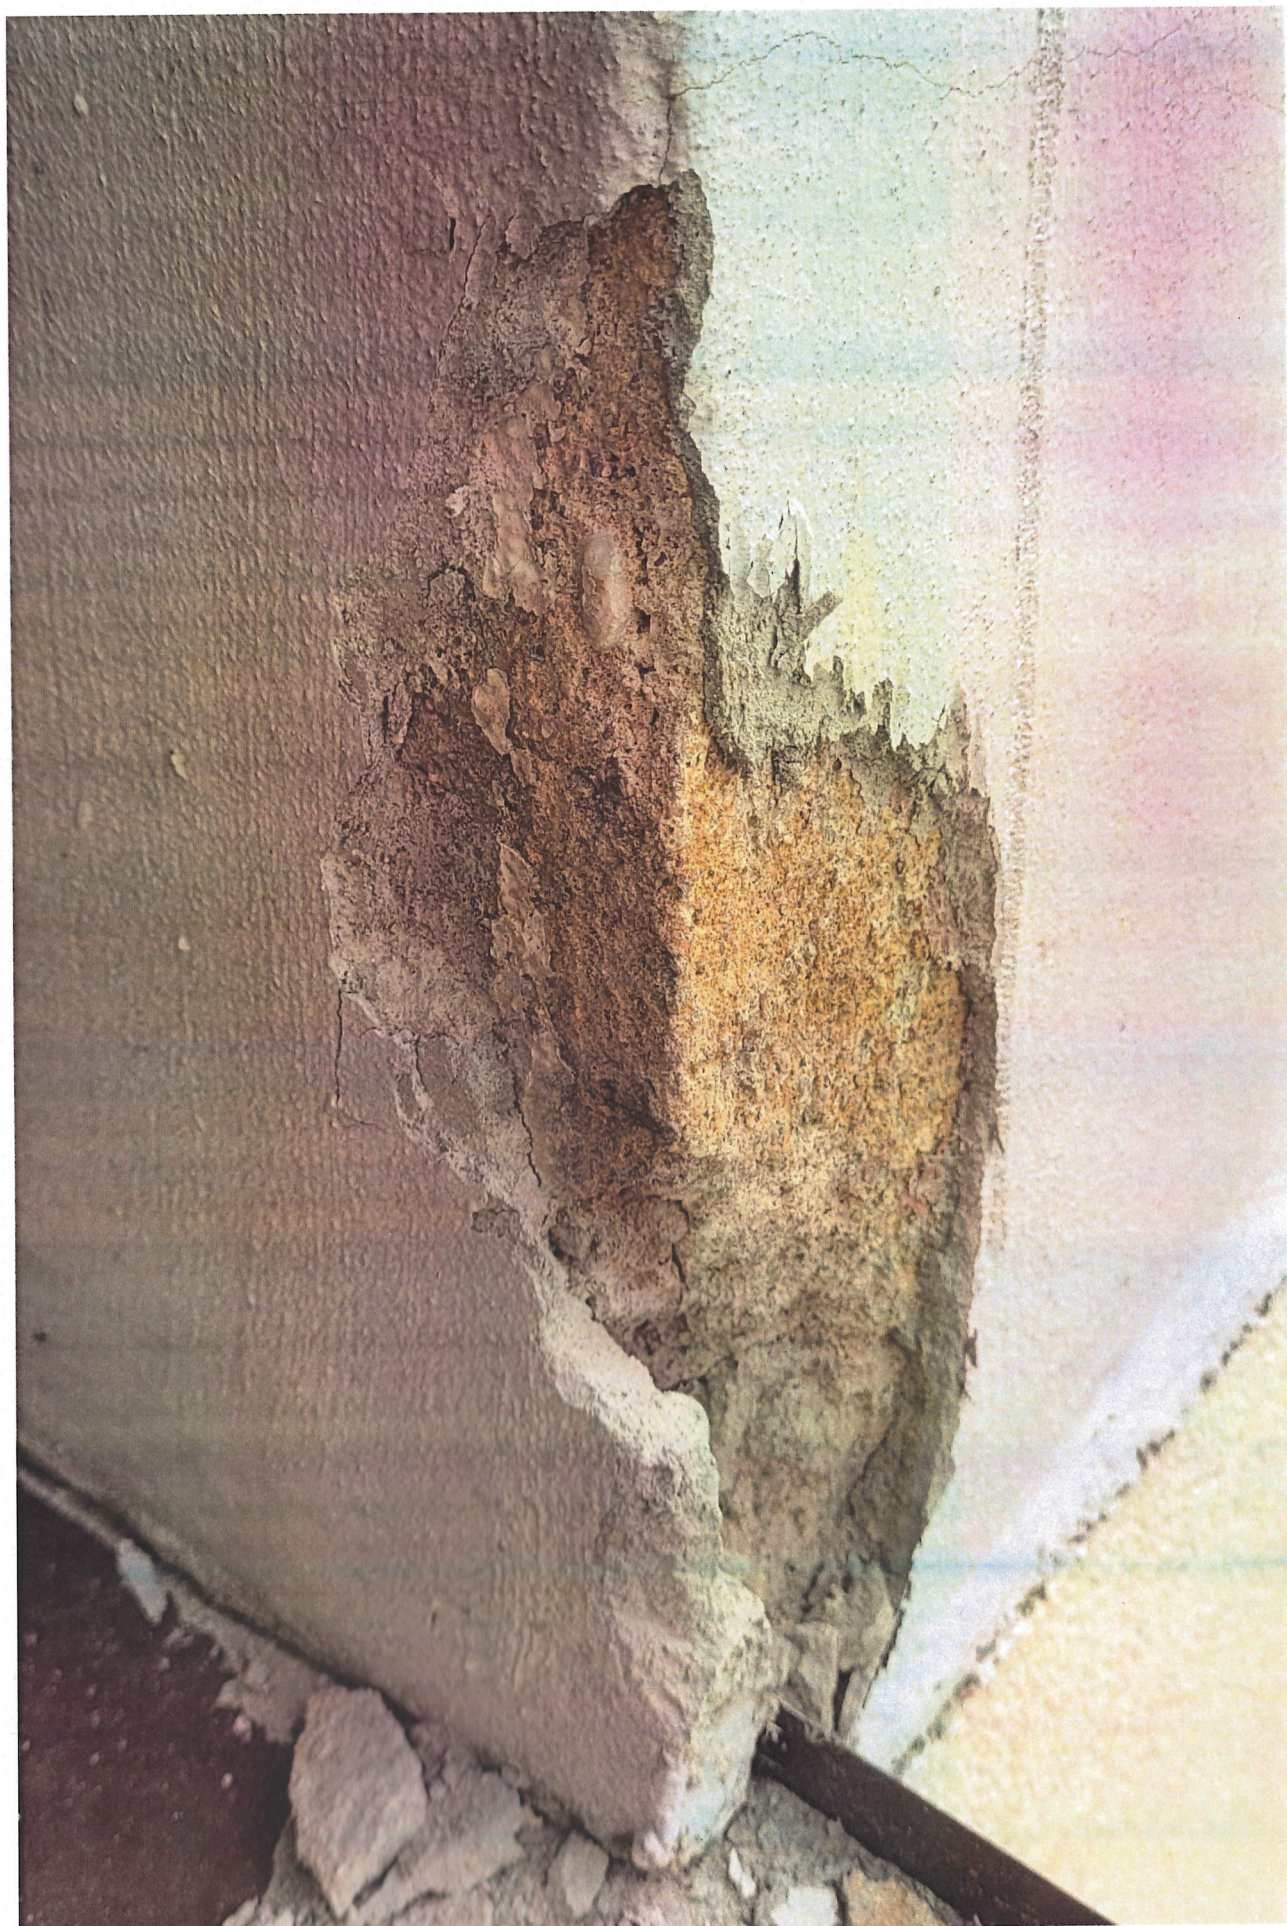
fot. 71. Ościeże okienne elewacji frontowej budynku Sądu Okręgowego w Koszalinie - widoczna okładzina ze szlachetnej wyprawy mineralnej z gruboziarnistym żółtym kruszywem klinkierowym odsłonięta spod wtórnych warstw zapraw.

W wyniku przeprowadzonej wstępnej kwerendy, badań laboratoryjnych oraz oględzin in situ stwierdzono, iż w pobranych próbkach znajdują się warstwy historyczne, z czasu budowy obiektu. Ościeża okienne oryginalnie obłożone były prefabrykowanymi płytami ze szlachetnej wyprawy mineralnej z gruboziarnistym żółtym kruszywem klinkierowym. Podczas odsłaniania elewacji spod wtórnych zapraw cementowych należy zwrócić szczególną uwagę na to czy prefabrykowane fragmenty ze sztucznego kamienia nie posiadały zdobień takich jak: ryflowanie, groszkowanie.

Odsłonięte detale architektoniczne należy poddać konserwacji.

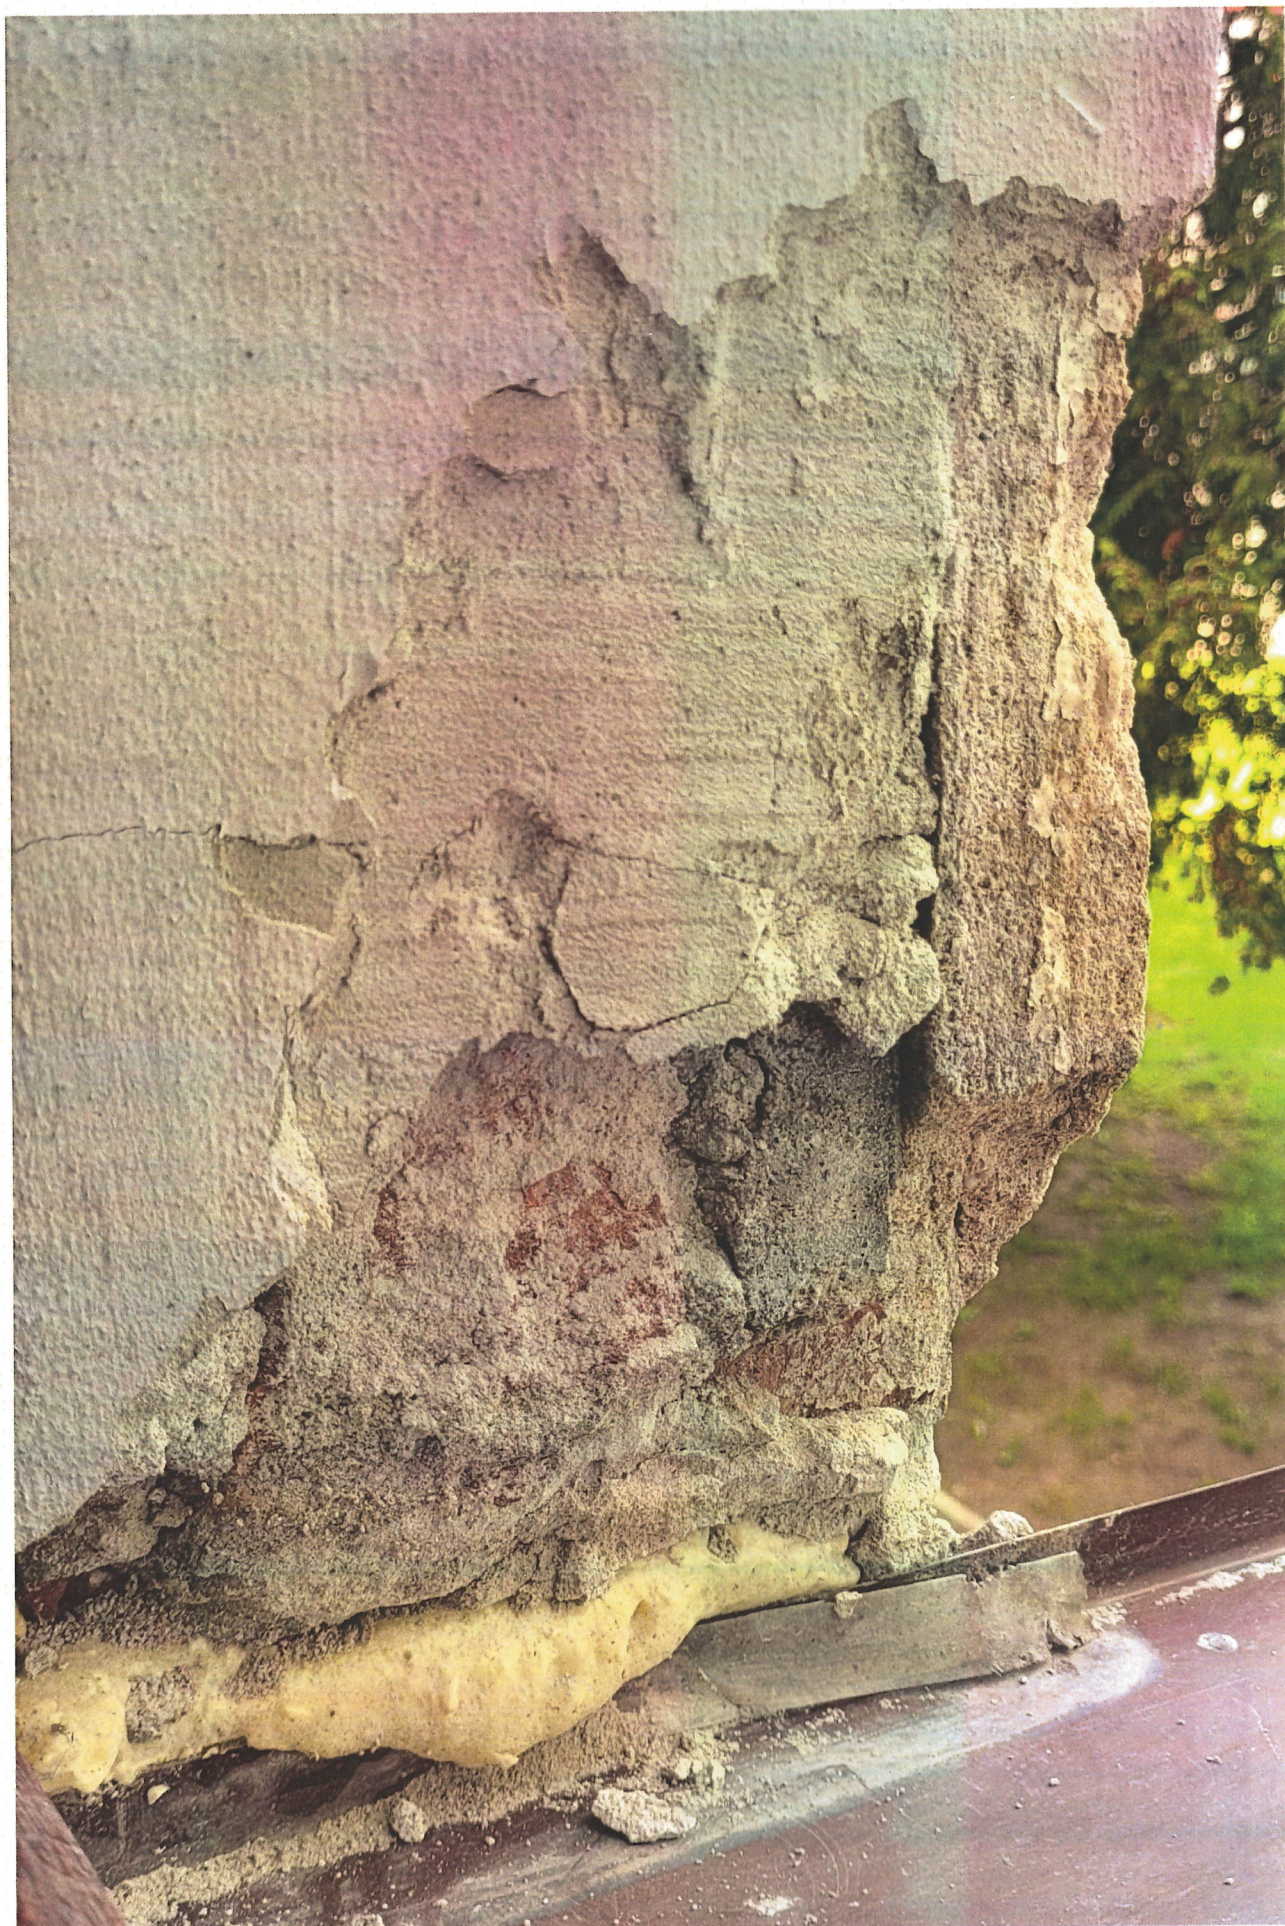
fot. 74. Ościeże okienne elewacji frontowej budynku Sądu Okręgowego w Koszalinie - widoczna okładzina ze szlachetnej wyprawy mineralnej z gruboziarnistym żółtym kruszywem klinkierowym odsłonięta spod wtórnych warstw zapraw.

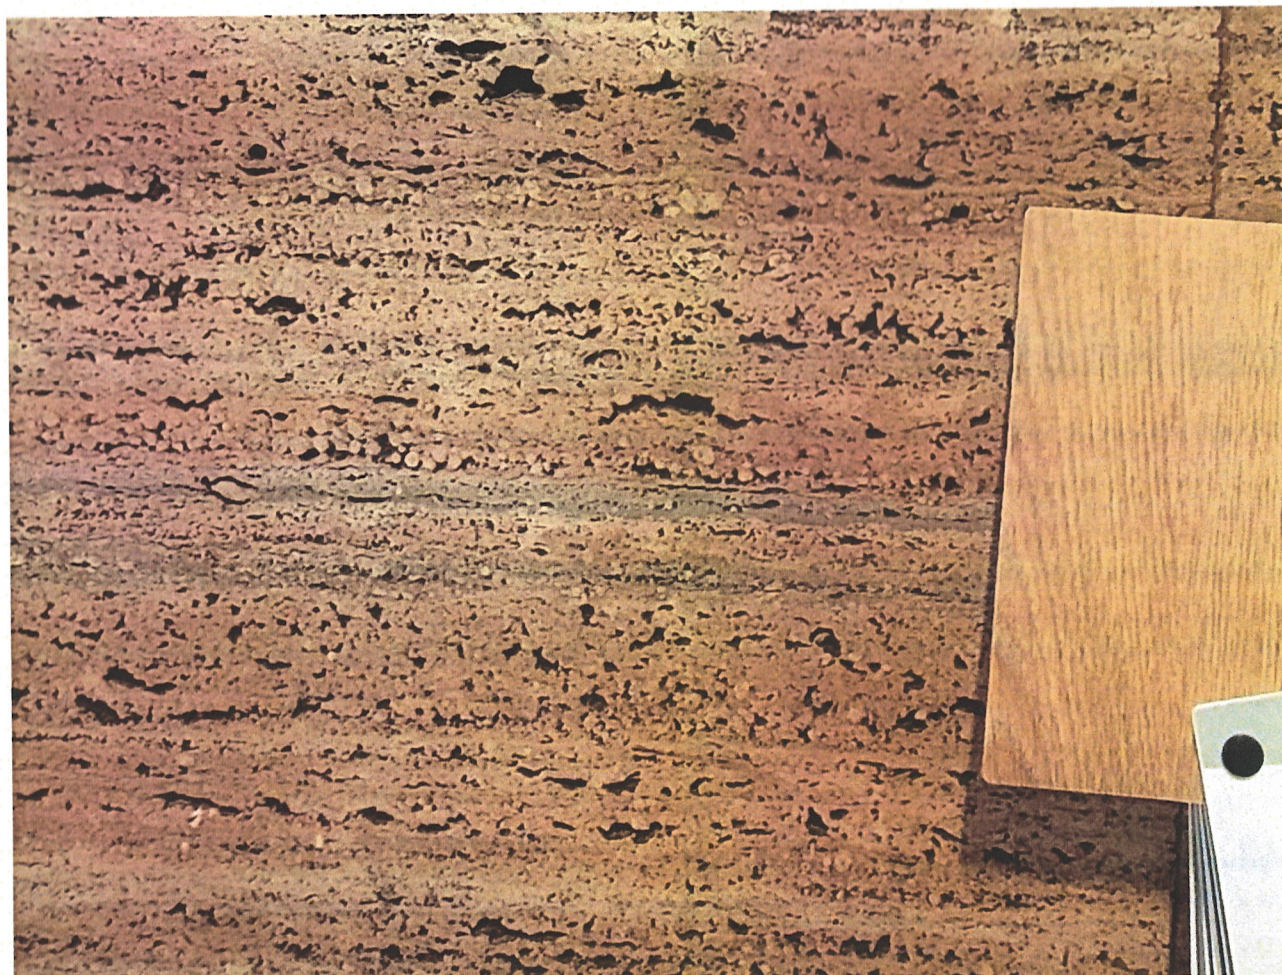
fot. 75. Okleina Dqb wodeck turner miodowy na tle trawertynu.

Drzwi oraz okna wejścia głównego należy wykonać w profilach aluminiowych w okleinie Dąb woodeck turner miodowy. Wszelkie podziały muszą naśladować te oryginalne widoczne na zdjęciach archiwalnych. Ostateczny projekt musi być uzgodniony z przedstawicielem Zachodniopomorskiego Urzędu Konserwatorskiego, delegatura w Koszalinie.

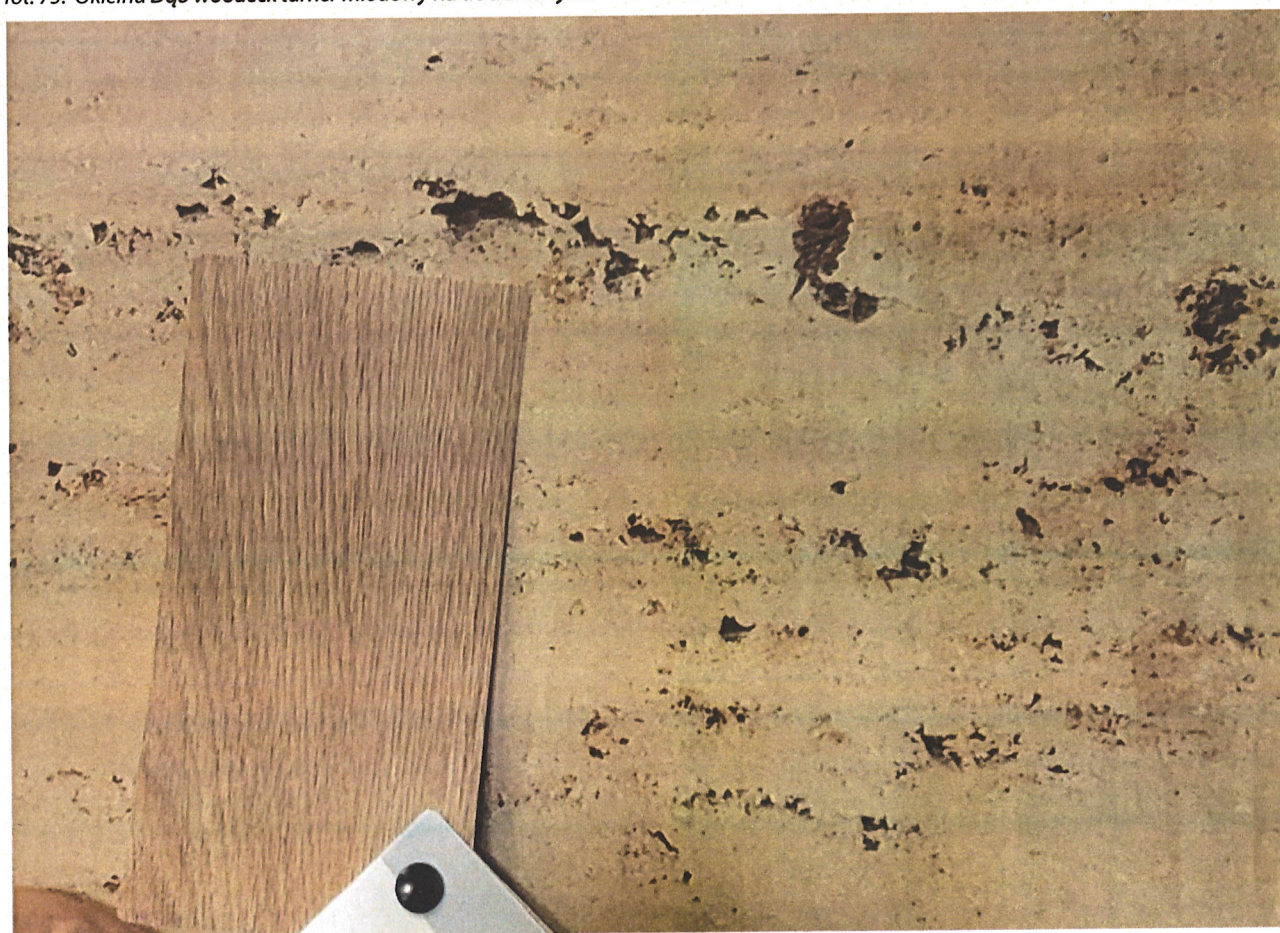
fot. 76. Okleina Dqb wodeck turner miodowy na tle trawertynu.
