| Element projektu bud. | PROJEKT ARCHITEKTONICZNO-BUDOWLANY |
| Zamierzenie budowlane | Remont bramy głównej oraz części ogrodzenia wokół za- bytkowego kościoła parafialnego pw. Św. Macieja Apo- stoła w Rzęśni – etap pierwszy |
| Adres obiektu bud. | 98-332 Rzęśnia, ul. Kościuszki 18. |
| Inwestor | Parafia Katolicka pw. Św. Rocha w Rzęśni. |

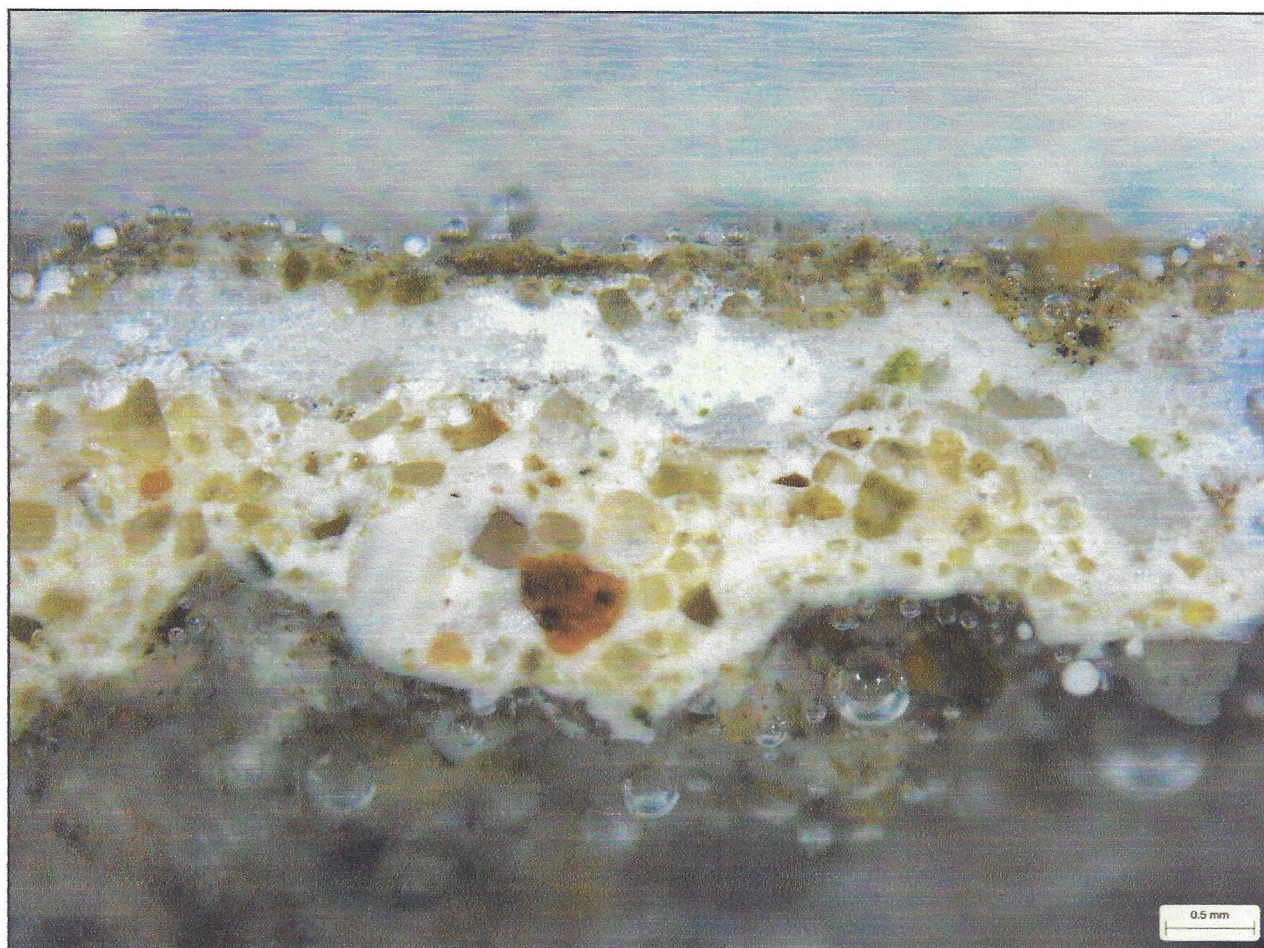
1. Przekrój poprzeczny próbki, powiększenie 25x:

widoczna zaprawa piaskowo-wapienna, na której położona została biała warstwa (wyrównująca? – pobiata/biały grunt); na białej warstwie widoczna kolejna, szara warstwa wtórnego opracowania – tynku.

W otrzymanej do badania próbce ustalono występowanie dwóch lub trzech faz chronologicznych; pierwsze opracowanie obejmuje zaprawę piaskowo-wapienną, o wielkościach ziaren mierzących 0,1–0,757 mm. Kolejna warstwa, biała, może należeć do I zachowanej fazy chronologicznej (wyrównanie pierwszej zaprawy – pobiała/biały grunt), lub może stanowić samodzielną, II fazę. Warstwa ostatnia, szara, to wtórny tynk, o mniej zróżnicowanych wielkościach ziaren, mierzących 0,099–0,115 mm.

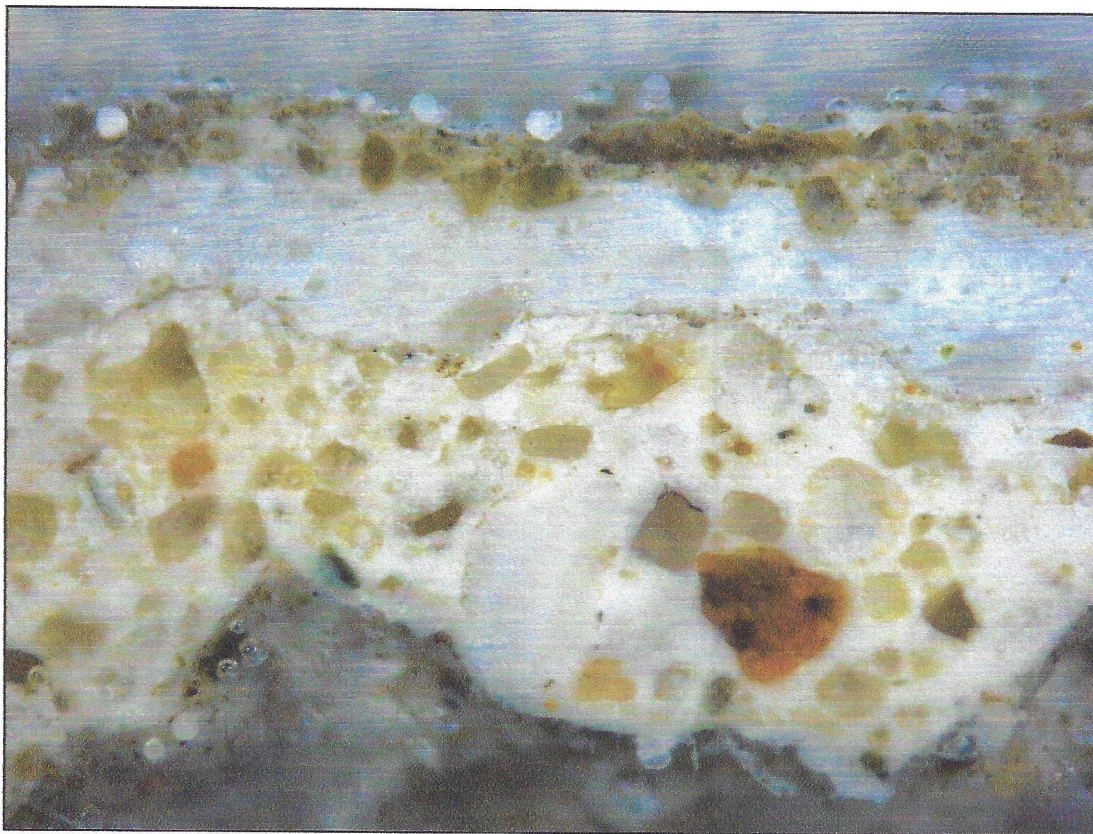
2. Przekrój poprzeczny próbki, powiększenie 50x

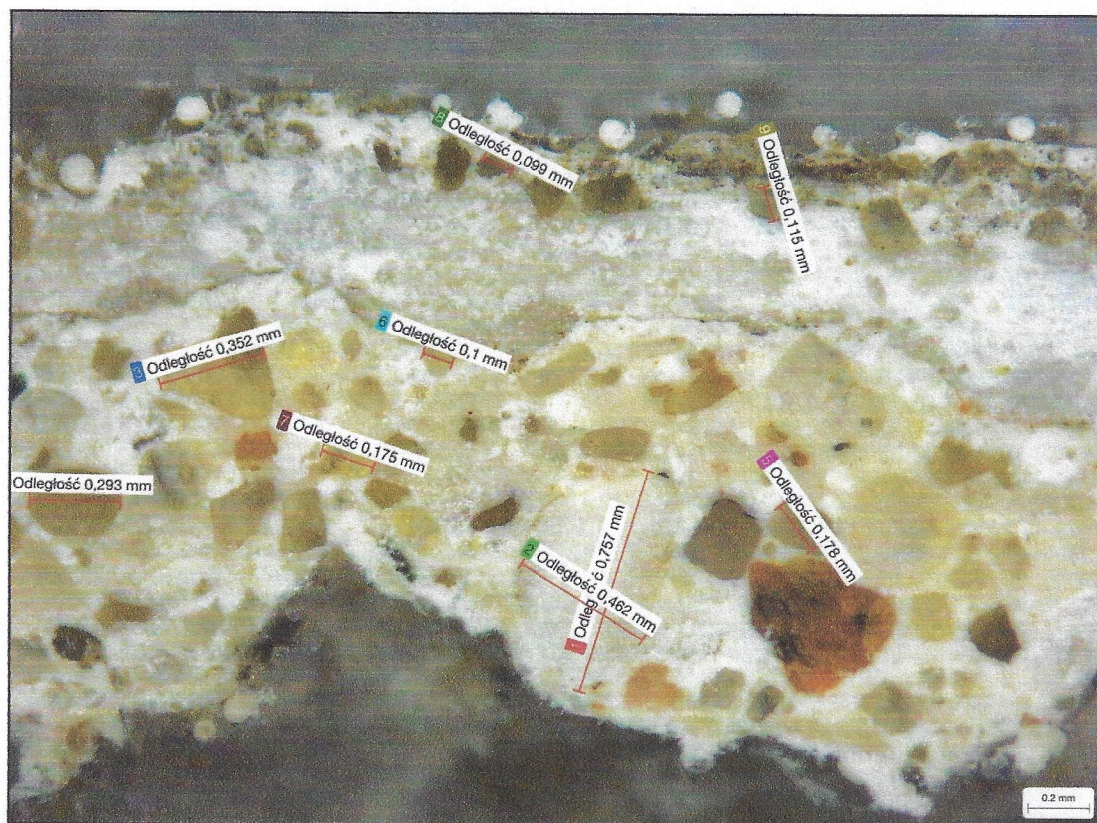
3. Przekrój poprzeczny próbki, powiększenie 50x:
ziarna kwarcu w pierwszej zachowanej zaprawie piaskowo-wapiennej o zróżnicowanych wielkościach, mierzące 0,1–0,757 mm; ziarna kwarcu w szarej zaprawie (wtórnym tynku) o mniej zróżnicowanych wielkościach, mniejsze niż w pierwszej zaprawie, mierzące 0,099–0,115 mm.
