BADANIA STRATYGRAFICZNE I PROGRAMY PRAC KONSERWATORSKICH

Korytarze i klatka schodowa
w ratuszu w Lewinie Brzeskim

mgr Jacek Gryczewski
dyplomowany konserwator zabytków

2024

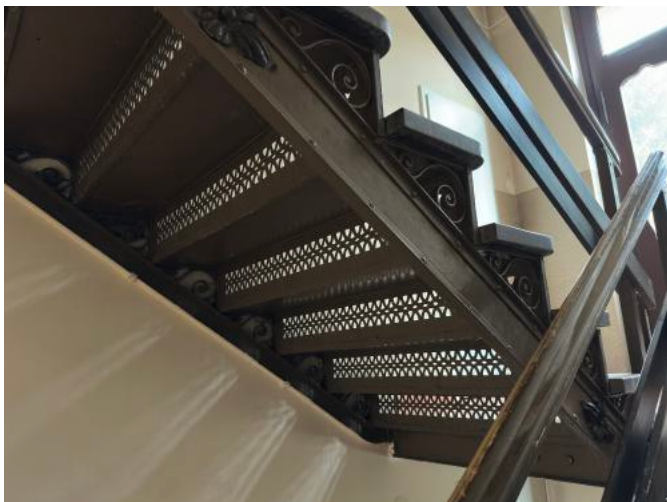
STALOWA KONSTRUKCJA SCHODÓW

(drzwi na piętrze z naświetlem oraz drzwi do piwnicy), dla stalowej konstrukcji schodów oraz dla herbu osiemnastowiecznego z 1 piętra.

1. Usunięcie wtórnych przemalowań metodami chemicznymi lub laserem. Dopuszcza się metodę strumieniowo-ścierną, ale pod warunkiem zapewnienia odpowiedniej kontroli i niedopuszczania do niszczenia metalu.
2. Usunięcie nawarstwień korozyjnych metodą strumieniowo-ścierną, z zachowaniem warunków opisanych w punkcie poprzednim.
3. W miejscach trudno dostępnych i trudnych do oczyszczenia z rdzy zastosować 10% roztwór taniny w etanolu lub preparat zawierający taninę do stabilizacji produktów korozji.
4. Zabezpieczenie metalu preparatem antykorozyjnym, najlepiej o jak największej zawartości cynku.
5. Malowanie farbami matowymi zgodnie z wynikami badań stratygraficznych.

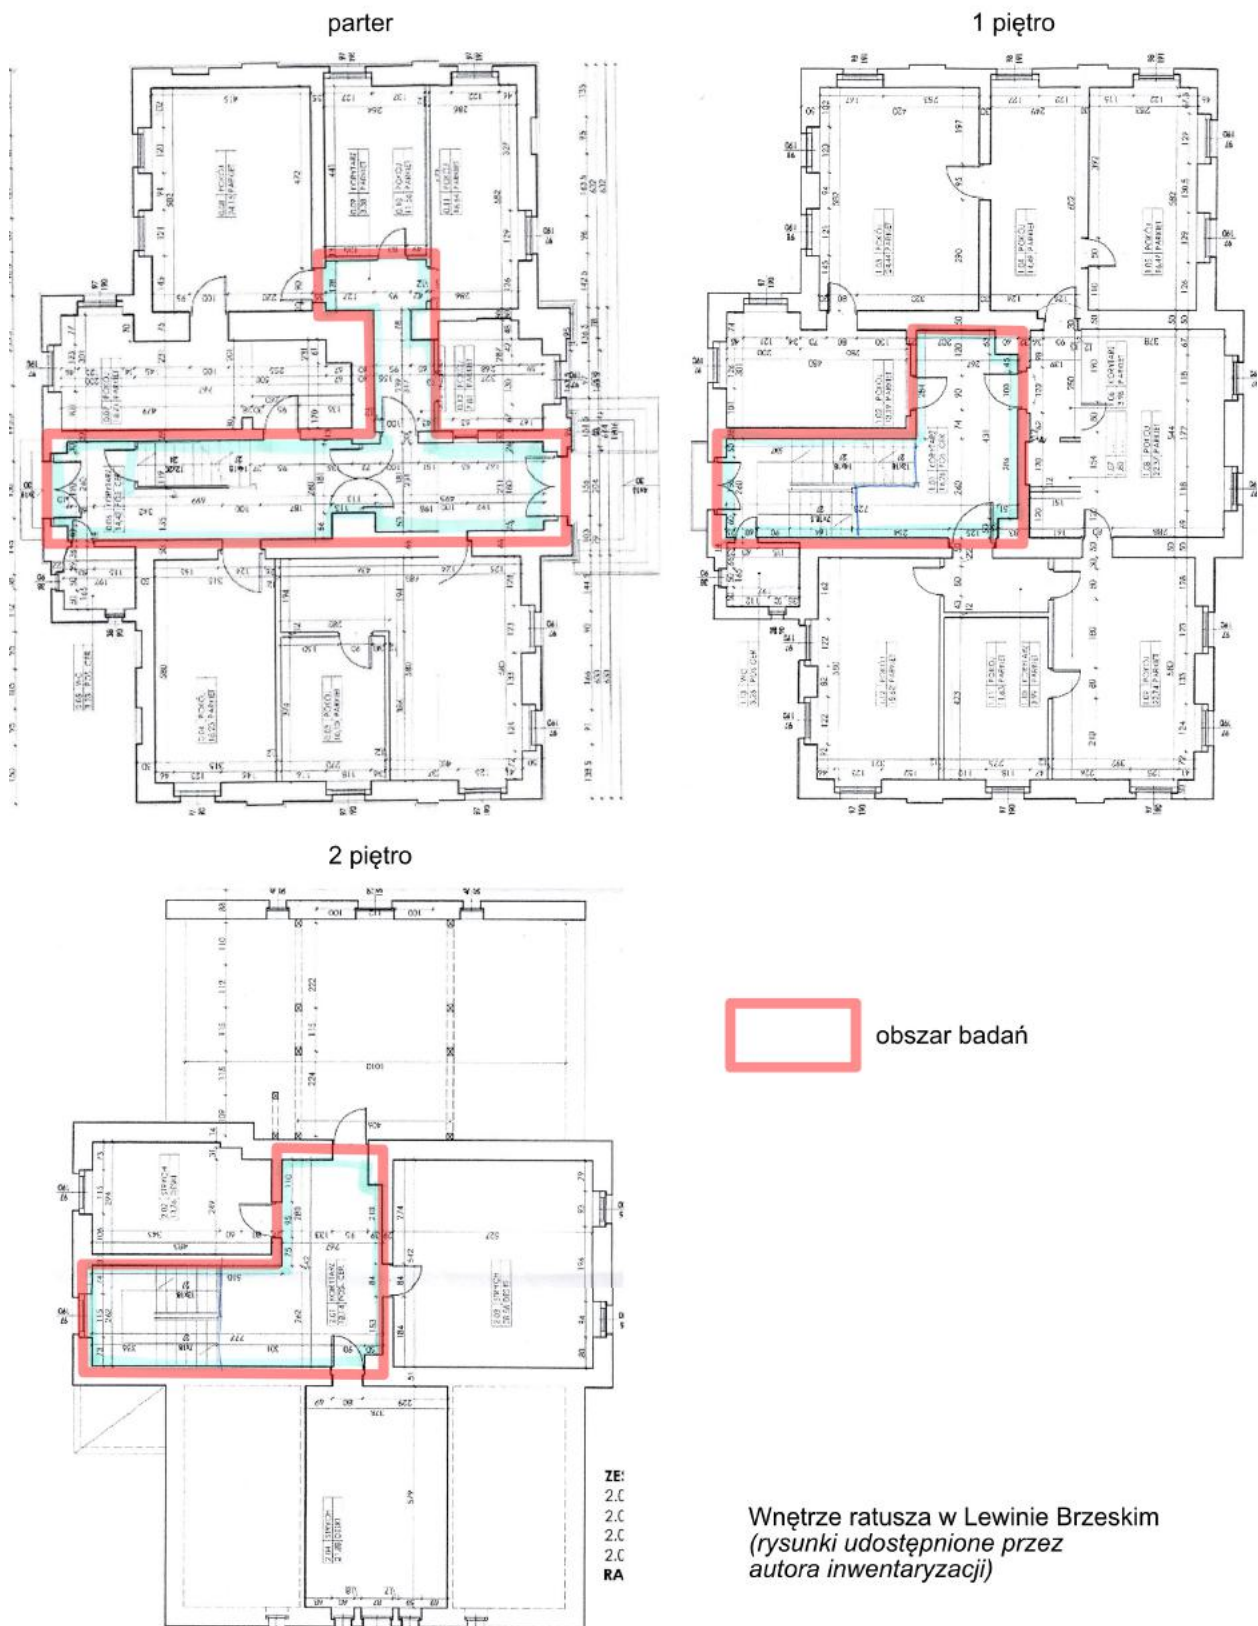
RYG. 1. ZAKRES BADAŃ STRATYGRAFICZNYCH NA RZUTACH

1. Odkrytki stratygraficzne ukazujące układ warstw farb i tynków wykonane były na wewnętrznych ścianach i sufitach ratusza w Lewinie Brzeskim zaznaczonych na rysunku 1 (str. 4).
- 4). Zbadana została też stolarka i ślusarka w tych wnętrzach.

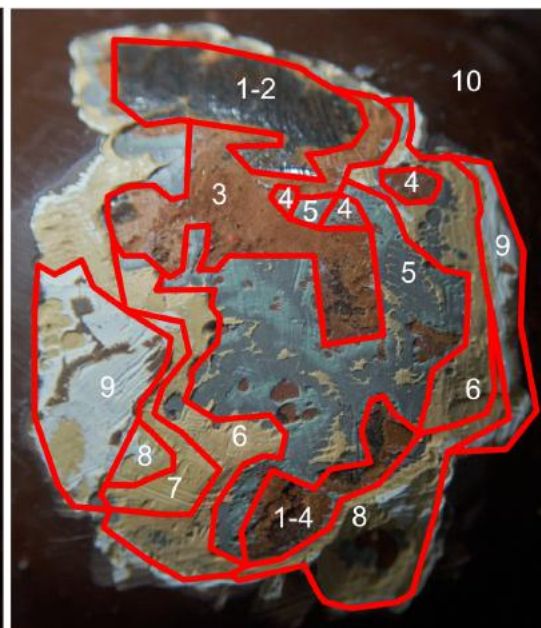
Odkrywka 1

Odkrywka na metalowej części schodów, na dekoracji floralnej. Pierwszą odkrywkę wykonano na centralnym guzie stanowiącym środek elementu.

Na metalu widoczne jest czarna warstwa, prawdopodobnie zabezpieczenie antykorozyjne. Na nim leżą dwie warstwy brązu zbliżone odcieniem do RAL 8003. Kolejny kolor to błękit, na którym leżą kolejno trzy warstwy ugrów.

Metalowa część schodów,
dekoracja floralna

- 1 - metal
- 2 - czarna warstwa antykorozyjna
- 3 - farba brązowa
- 4 - farba brązowa
- 5 - farba niebieska
- 6 - farba ugrowa
- 7 - farba ugrowa
- 8 - farba ugrowa
- 9 - farba biała
- 10 - farba ciemnobrązowa, współczesna

stalowe elementy schodów - brąz RAL 8003,

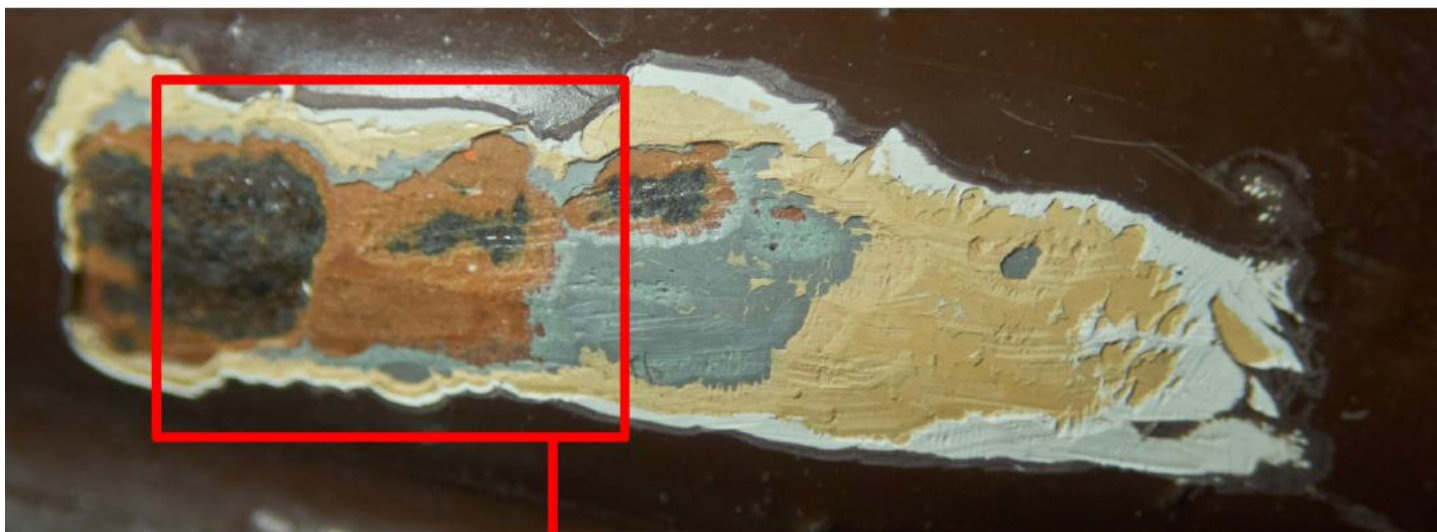
Odkrywka 2

Odkrywka na metalowej części schodów, na dekoracji floralnej. Drugą odkrywkę wykonano na akantowym liście.

Układ warstw jest niemal identyczny, jak w odkrywce 01. Między warstwami brązowymi i niebieską pojawia się dodatkowy brąz, ale nie ma to wpływu na interpretację koloru pierwotnego.

Metalowa część schodów,
dekoracja floralna

- 1 - metal
- 2 - czarna warstwa antykorozyjna
- 3 - farba brązowa
- 4 - farba brązowa
- 5 - farba brązowa
- 6 - farba niebieska
- 7 - farba ugrowa
- 8 - farba ugrowa
- 9 - farba ugrowa
- 10 - farba biała
- 11 - farba ciemnobrązowa, współczesna

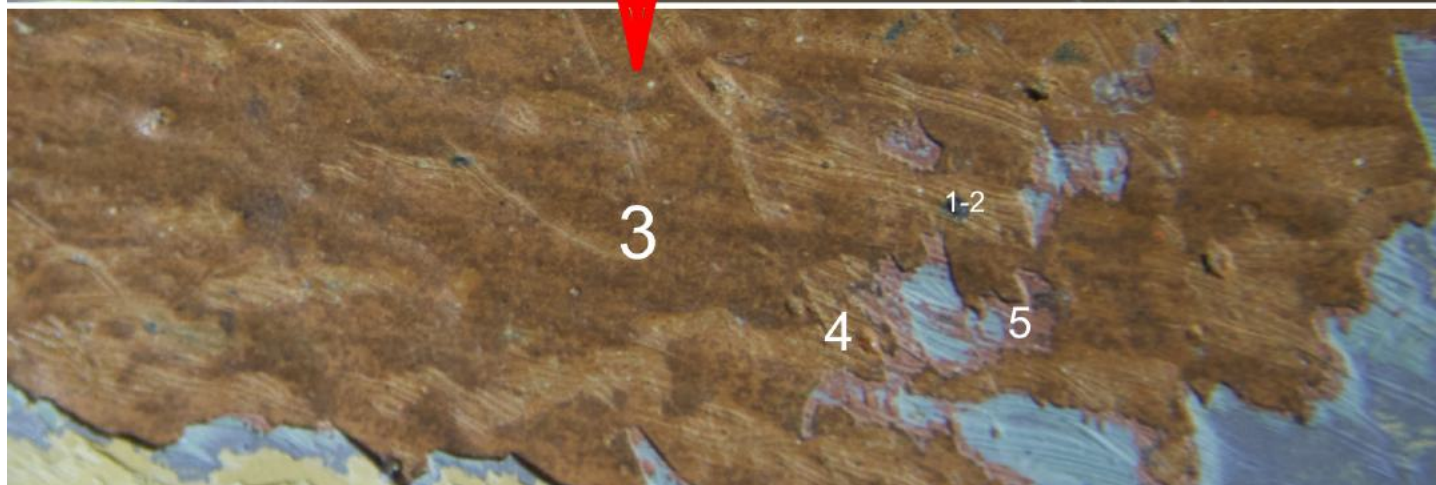
Odkrywka 4

Odkrywka na metalowej części schodów, na kątowniku będącym ramą dla płaskownika, głównego wsparcia biegu, od strony zewnętrznej.

Układ warstw niewiele odbiega od odkrywek poprzednich. Nowością jest róż pomiędzy pierwotnymi brązami a farbą niebieską. Potwierdza to, że trzecia warstwa chronologiczna była kompozycją wielobarwną.

Metalowa część schodów,
płaskownik

- 1 - metal
- 2 - czarna warstwa antykorozyjna
- 3 - farba brązowa
- 4 - farba brązowa
- 5 - farba różowa
- 6 - farba niebieska
- 7 - farba ugrowa
- 8 - farba ugrowa
- 9 - farba biała
- 10 - farba ciemnobrązowa, współczesna

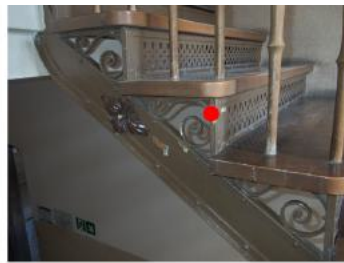
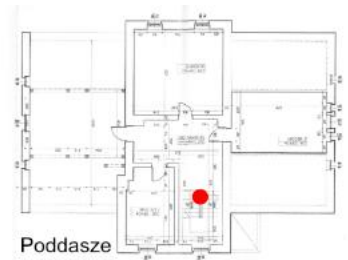
Odkrywka 5

Odkrywka na metalowej części schodów, na bocznym elemencie stopnicy. Układ warstw jest bardzo podobny do odkrywek poprzednich. Ponownie brąz okazał się kolorem pierwotnym.

Metalowa część schodów,
podstopnica, bok

- 1 - metal
- 2 - czarna warstwa antykorozyjna
- 3 - farba brązowa
- 4 - farba brązowa
- 5 - farba różowa
- 6 - farba niebieska
- 7 - farba ugrowa
- 8 - farba ugrowa
- 9 - farba biała
- 10 - farba ciemnobrązowa, współczesna

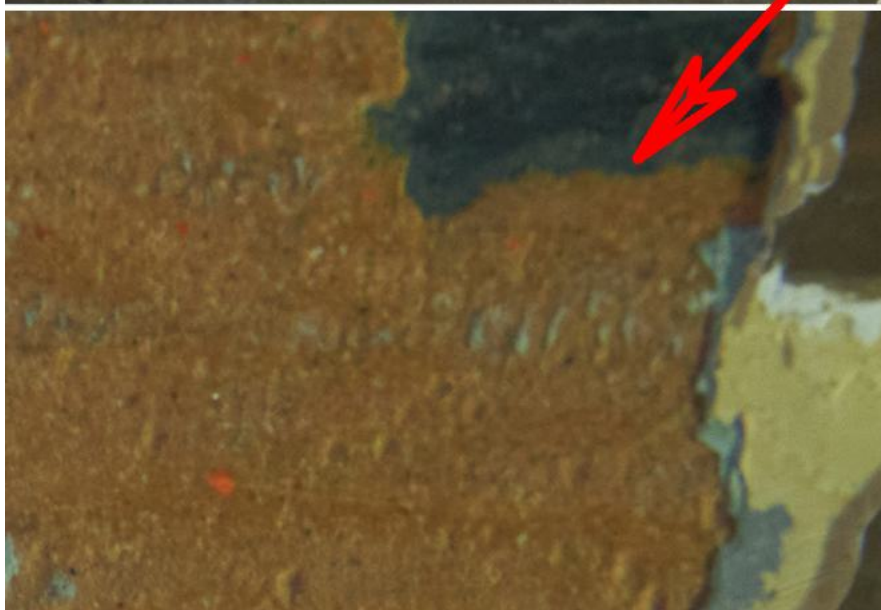
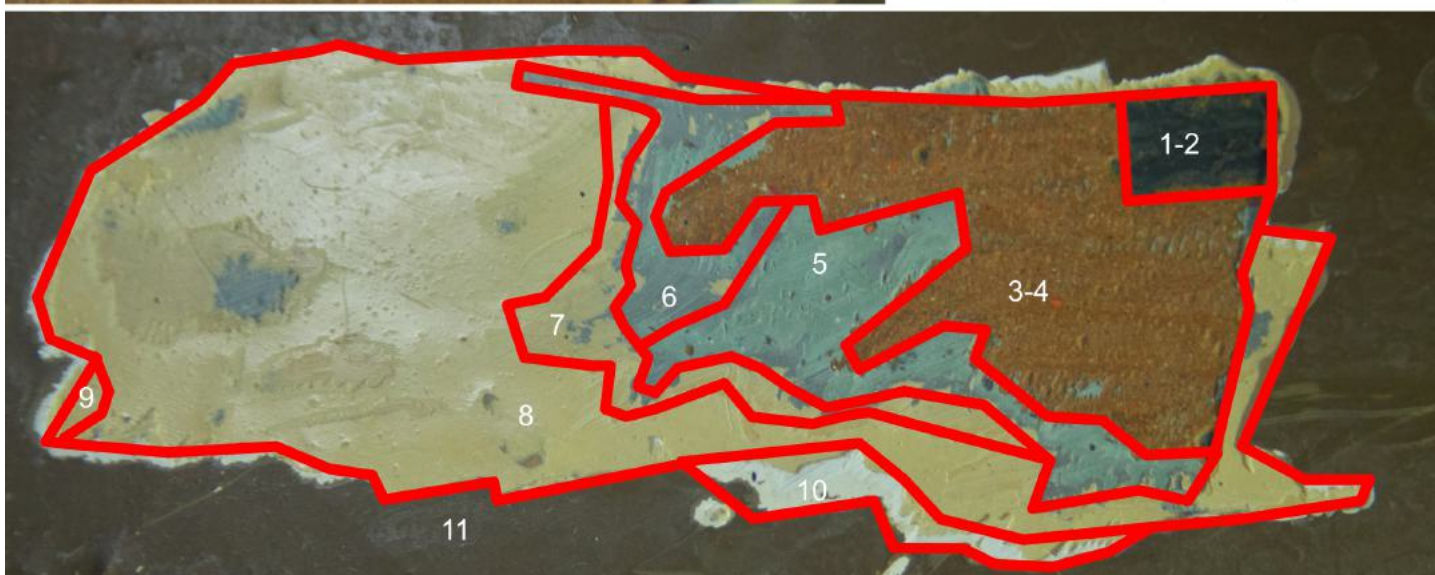
Odkrywka 6

Odkrywka na metalowej części schodów, na przodzie stopnicy. Układ warstw jest bardzo podobny do odkrywek poprzednich. Ponownie brąz okazał się kolorem pierwotnym.

Metalowa część schodów,
podstopnica, lico

- 1 - metal
- 2 - czarna warstwa antykorozyjna
- 3 - farba brązowa
- 4 - farba brązowa
- 5 - farba zielona
- 6 - farba niebieska
- 7 - farba ugrowa
- 8 - farba ugrowa
- 9 - farba ugrowa
- 10 - farbabiała
- 11 - farba ciemnobrązowa, współczesna

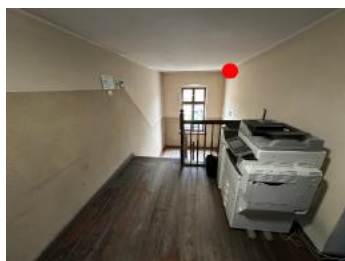
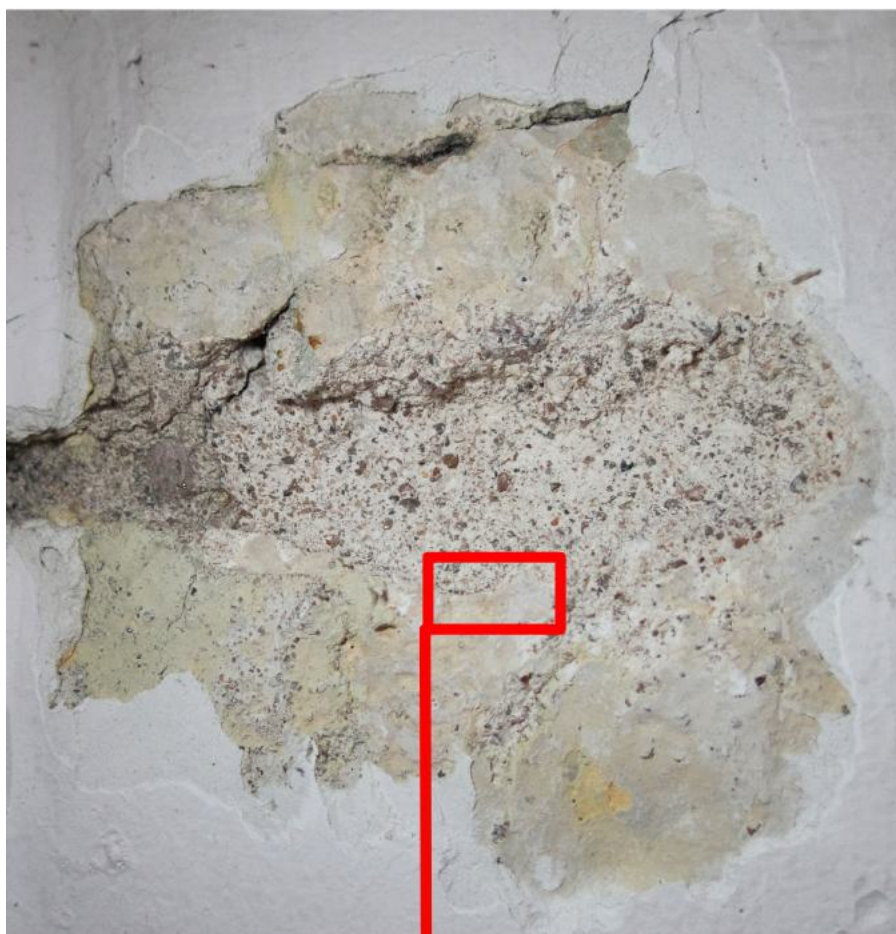
Odkrywka 7

Odkrywka na tynkowanym suficie. Znalezione gruboziarnisty tynk wapienny, na potrzeby niniejszej dokumentacji nazwany dalej tynkiem I. Na tynku dominują pobiałe, z których najstarszą uznano za kolor pierwotny, do rekonstrukcji.

Sufit, tynk

- 1 - tynk I
- 2 - pobiata
- 3 - pobiata
- 4 - zacierka z zaprawy
- 5 - farba jasnozielona
- 6 - pobiata
- 7 - pobiata, współczesna

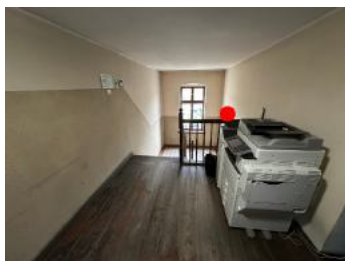
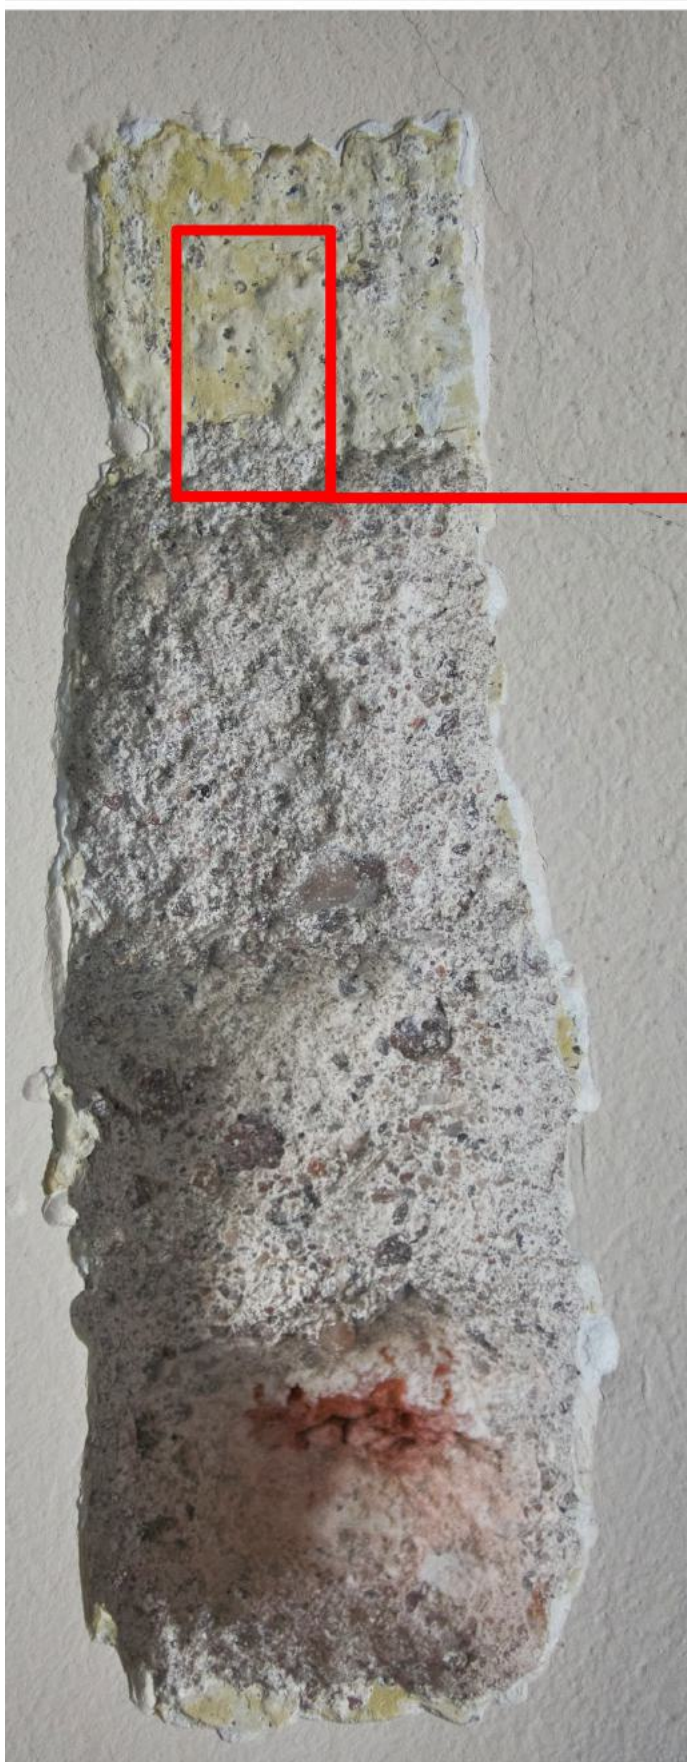
Odkrywka 9

Odkrywka na ścianie, na spoczniku między poddaszem a piętrem. Na wątku ceglanym leży tynk I pomalowany jasnobeżową, rozbieloną farbą. Wstępnie przyjęto tą warstwę za pierwotną. Kolor jest zbliżony do NCS S 1005-Y20R.

Ściana, tynk

- 1 - wążek ceglany
- 2 - tynk I
- 3 - farba jasnobieżowa
- 4 - farba jasnozielona
- 5 - pobiała
- 6 - gips
- 7 - farba, współczesna

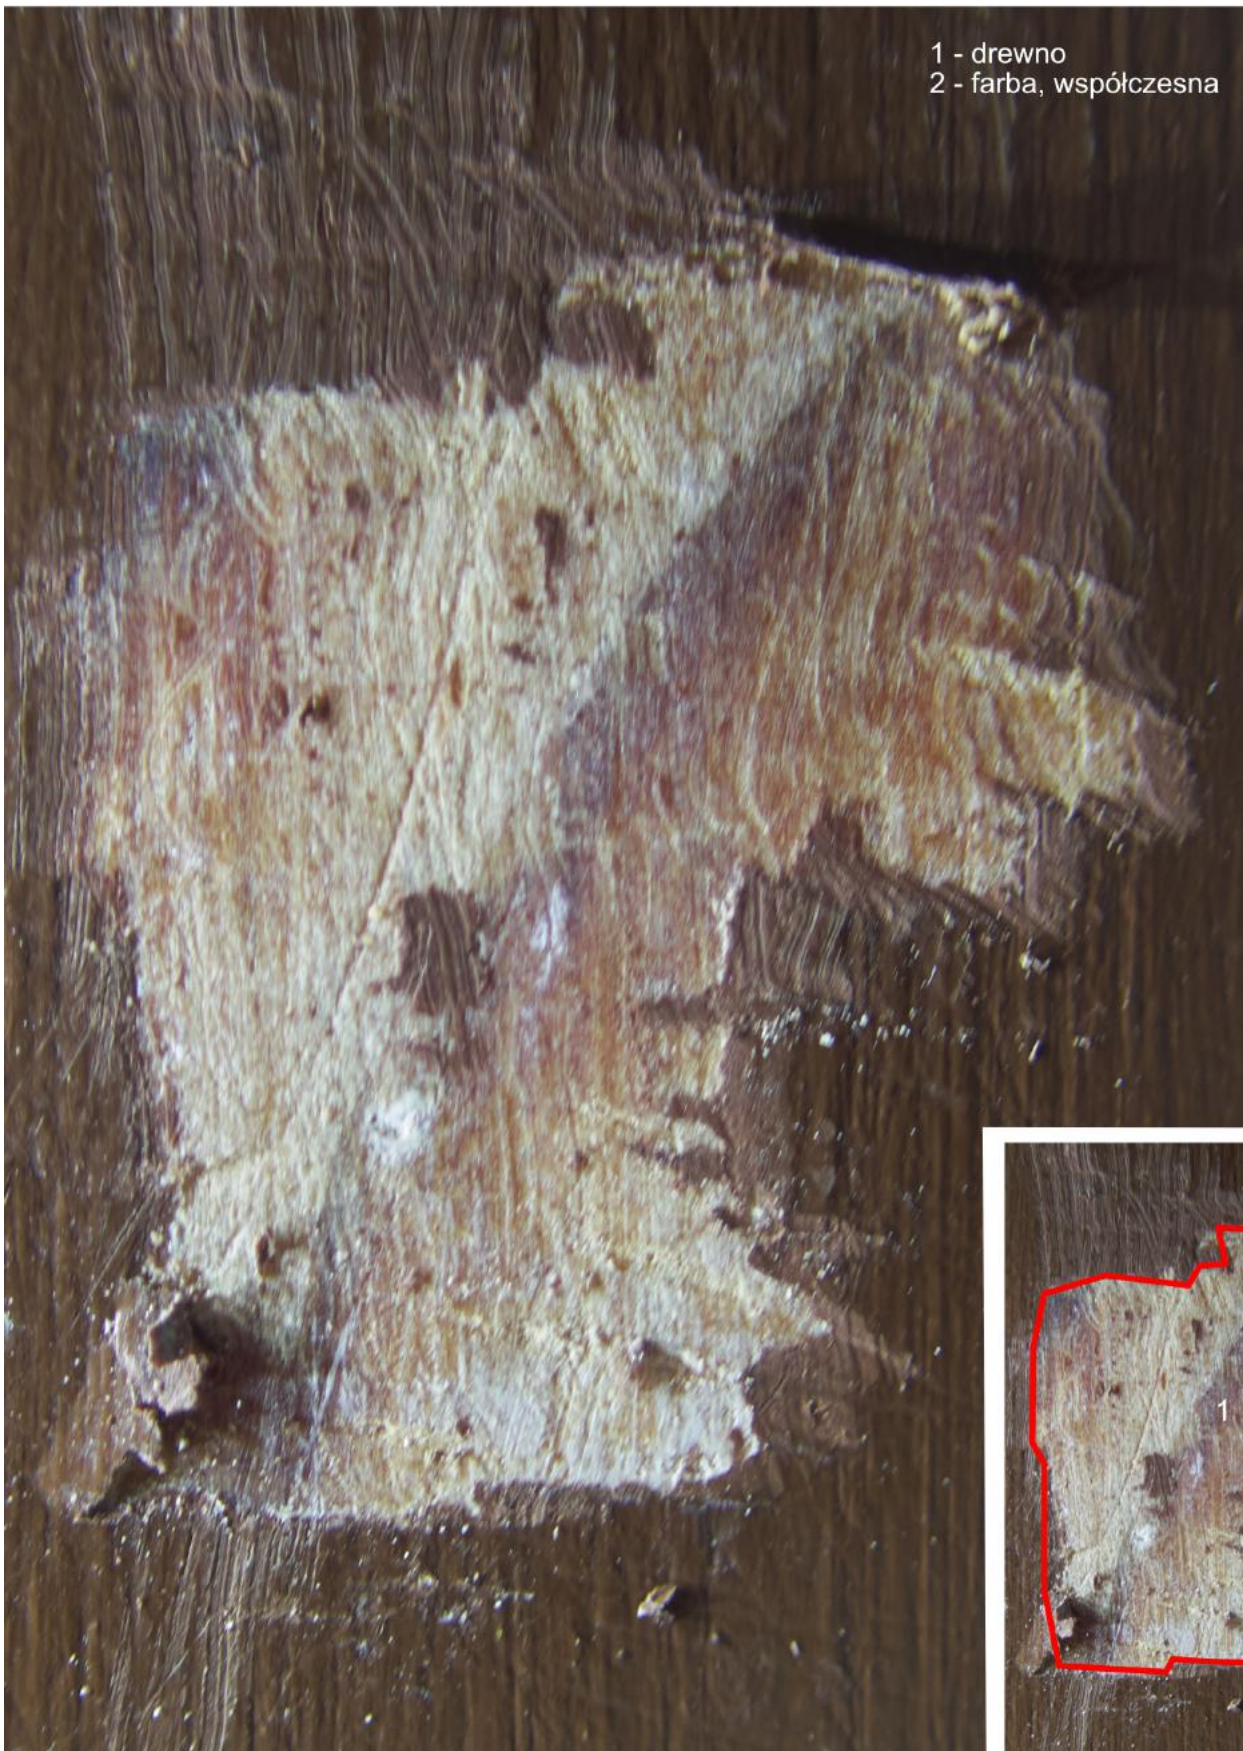
Odkrywka 10

Odkrywka na skrzydle okna ze spocznika pomiędzy piętrem a poddaszem. Okno jest pomalowane współcześnie na kolor ciemnobrązowy. Pod farbą nie znaleziono żadnych warstw historycznych.

Okno od strony wewnętrznej

1 - drewno
2 - farba, współczesna

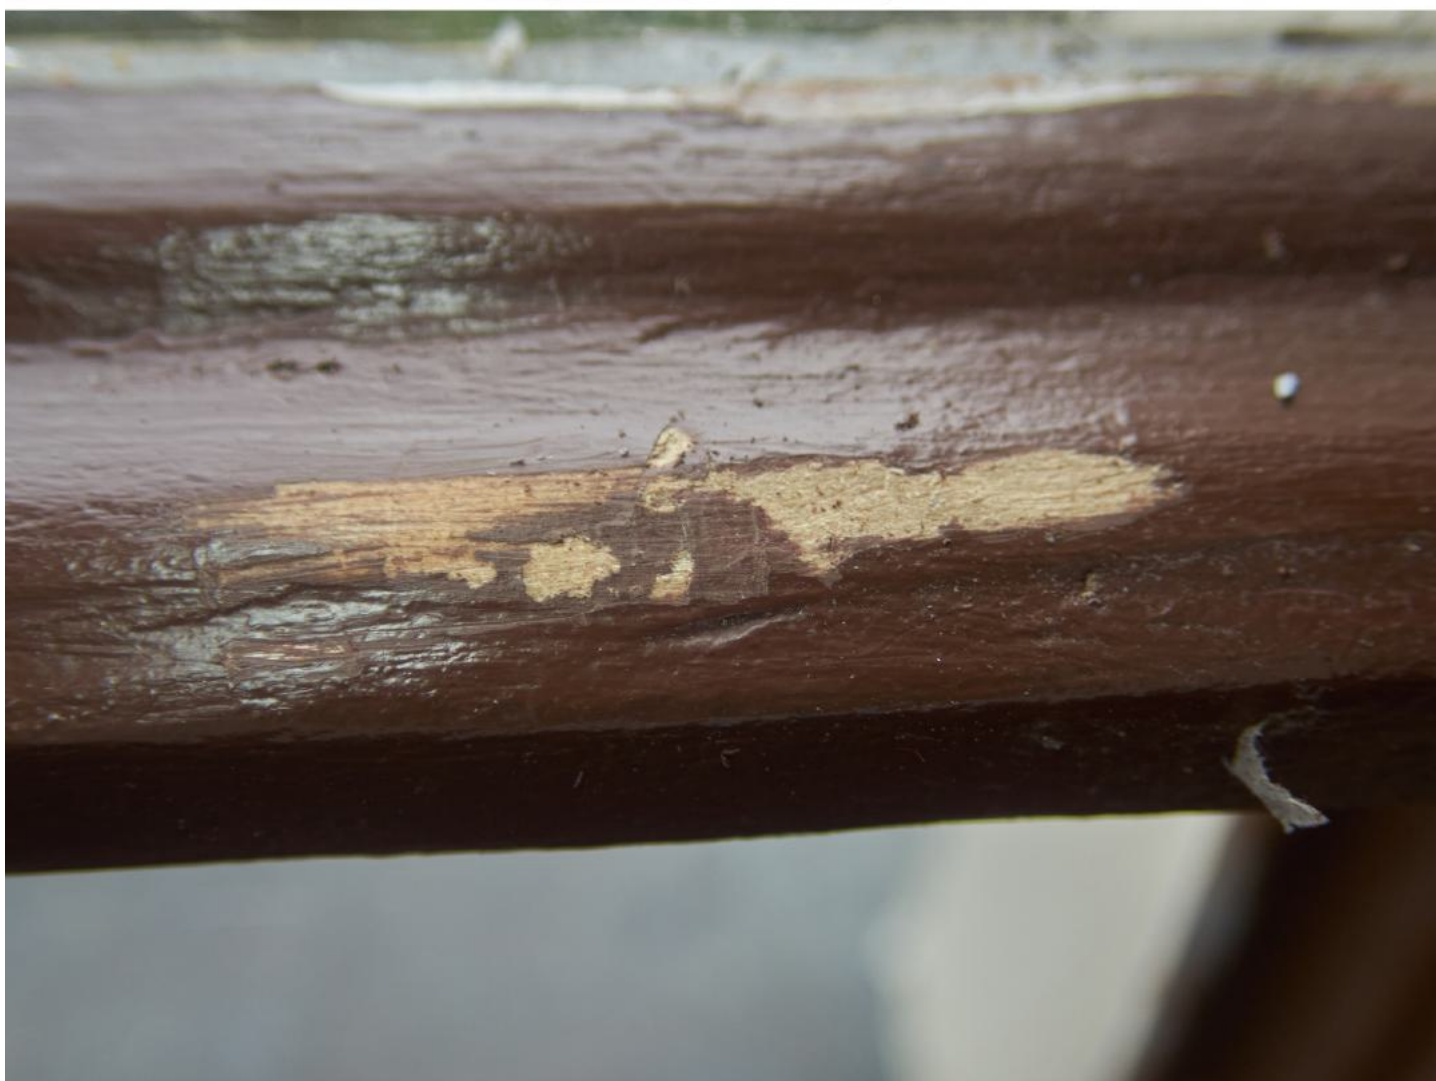
Odkrywka 10

Odkrywka na tym samym oknie, co nr 10. Ponownie nie znaleziono żadnych warstw historycznych.

Okno od strony wewnętrznej

1 - drewno
2 - farba, współczesna

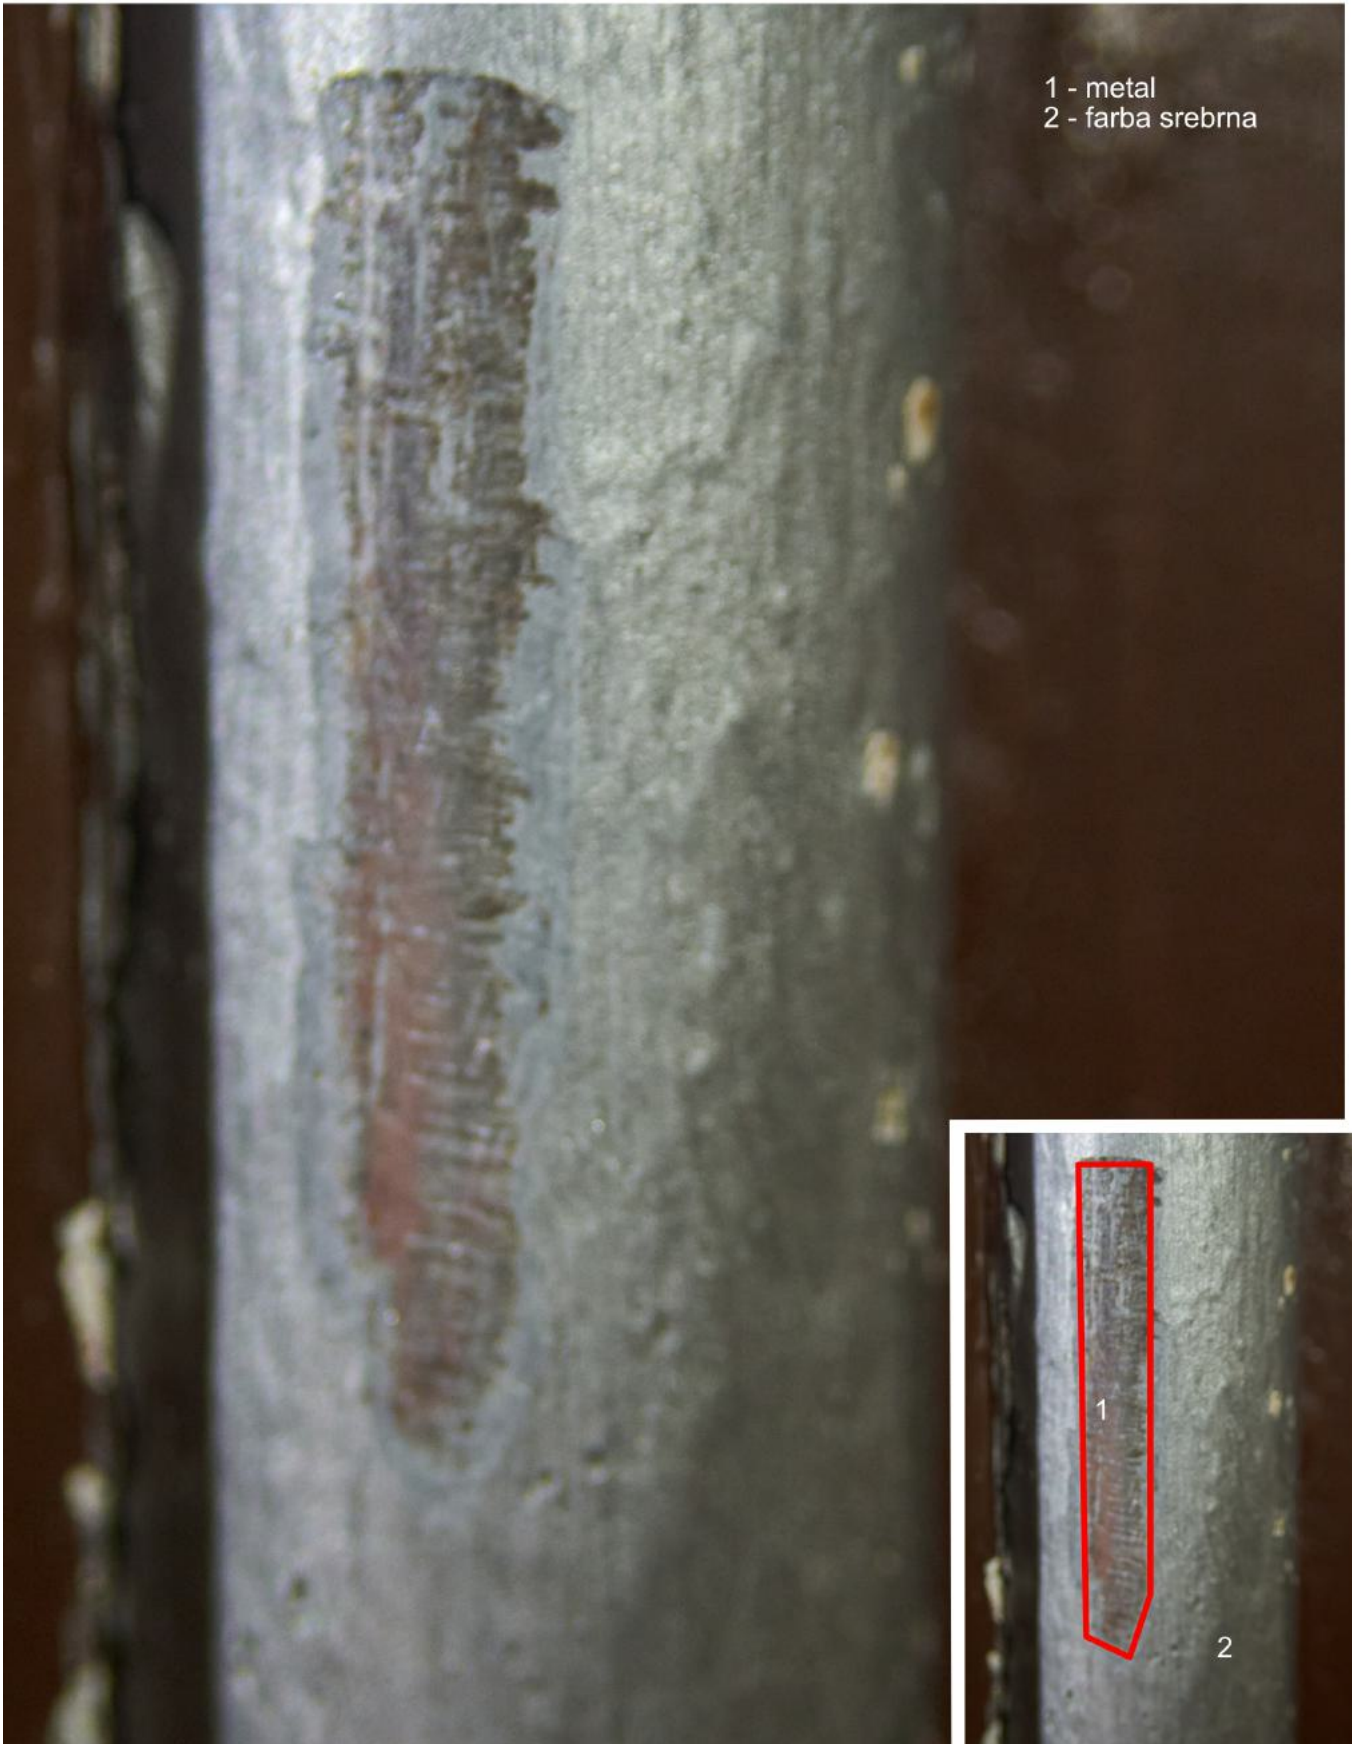
Odkrywka 12
Zawias okna, metal

Odkrywka na zawiasie tego samego okna, co w przypadku odkrywek 10 i 11. Na zawiasie zachowała się tylko współczesna „srebrzanka”.

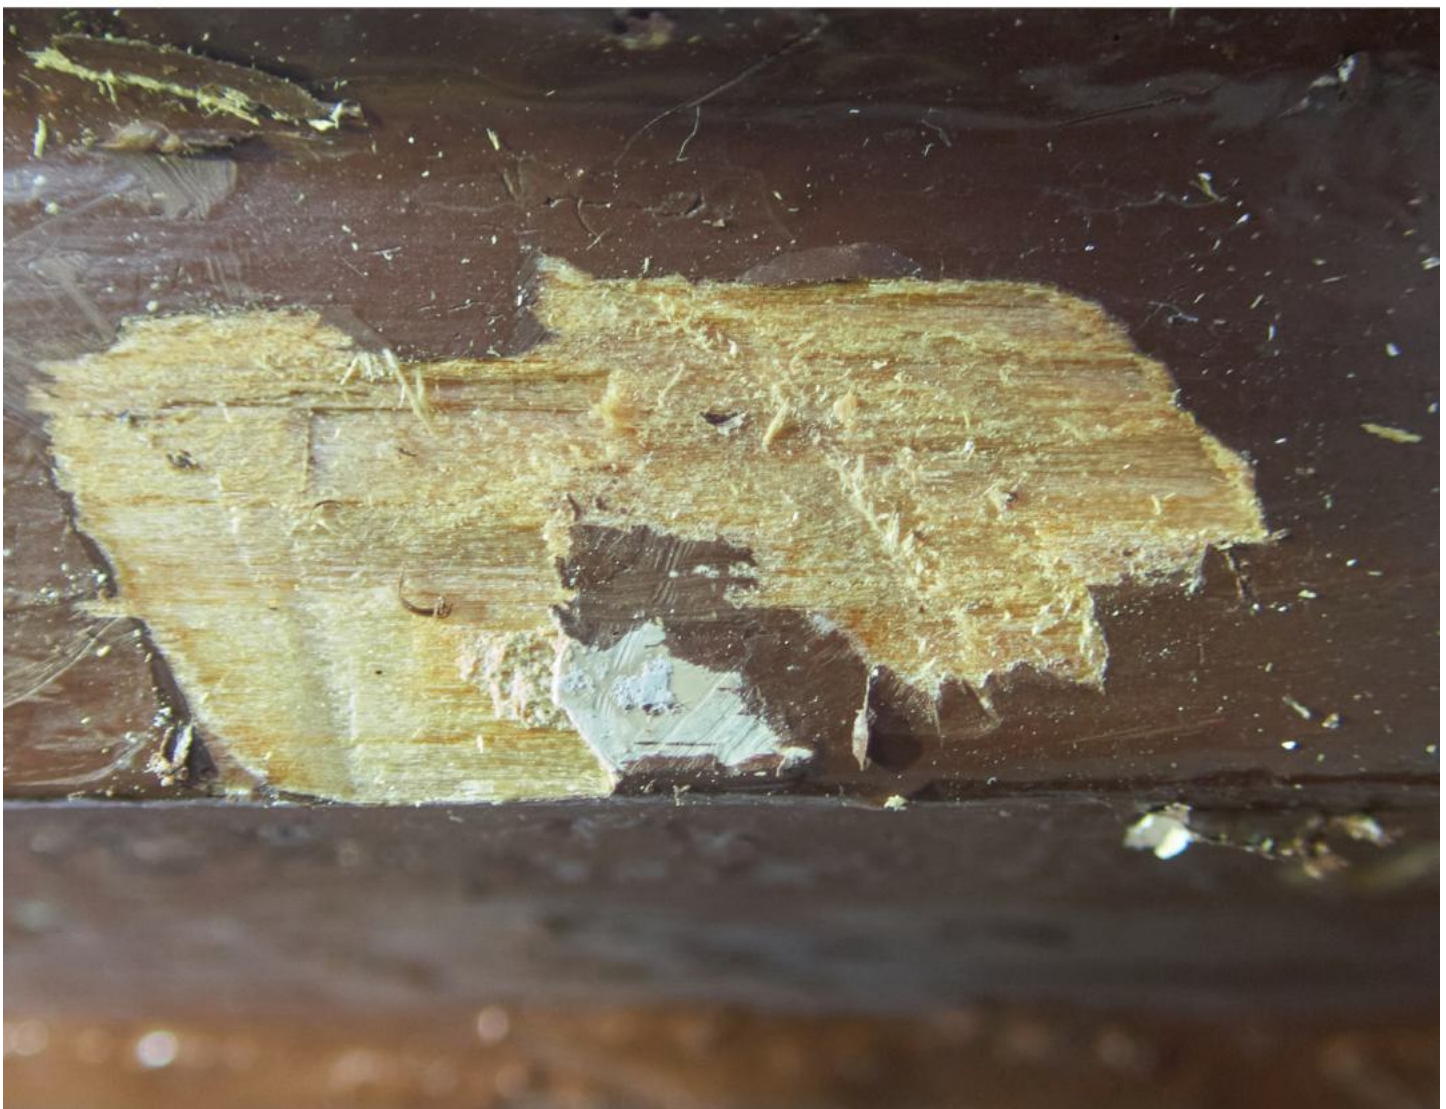
Odkrywka 13
Parapet, drewno

Odkrywka na drewnianym parapecie między piętrem a poddaszem. Nie znaleziono warstw historycznych, przed ostatnim malowaniem parapet oczyszczono.

- 1 - drewno
- 2 - miejscowa naprawa
- 3 - farba brązowa, współczesna

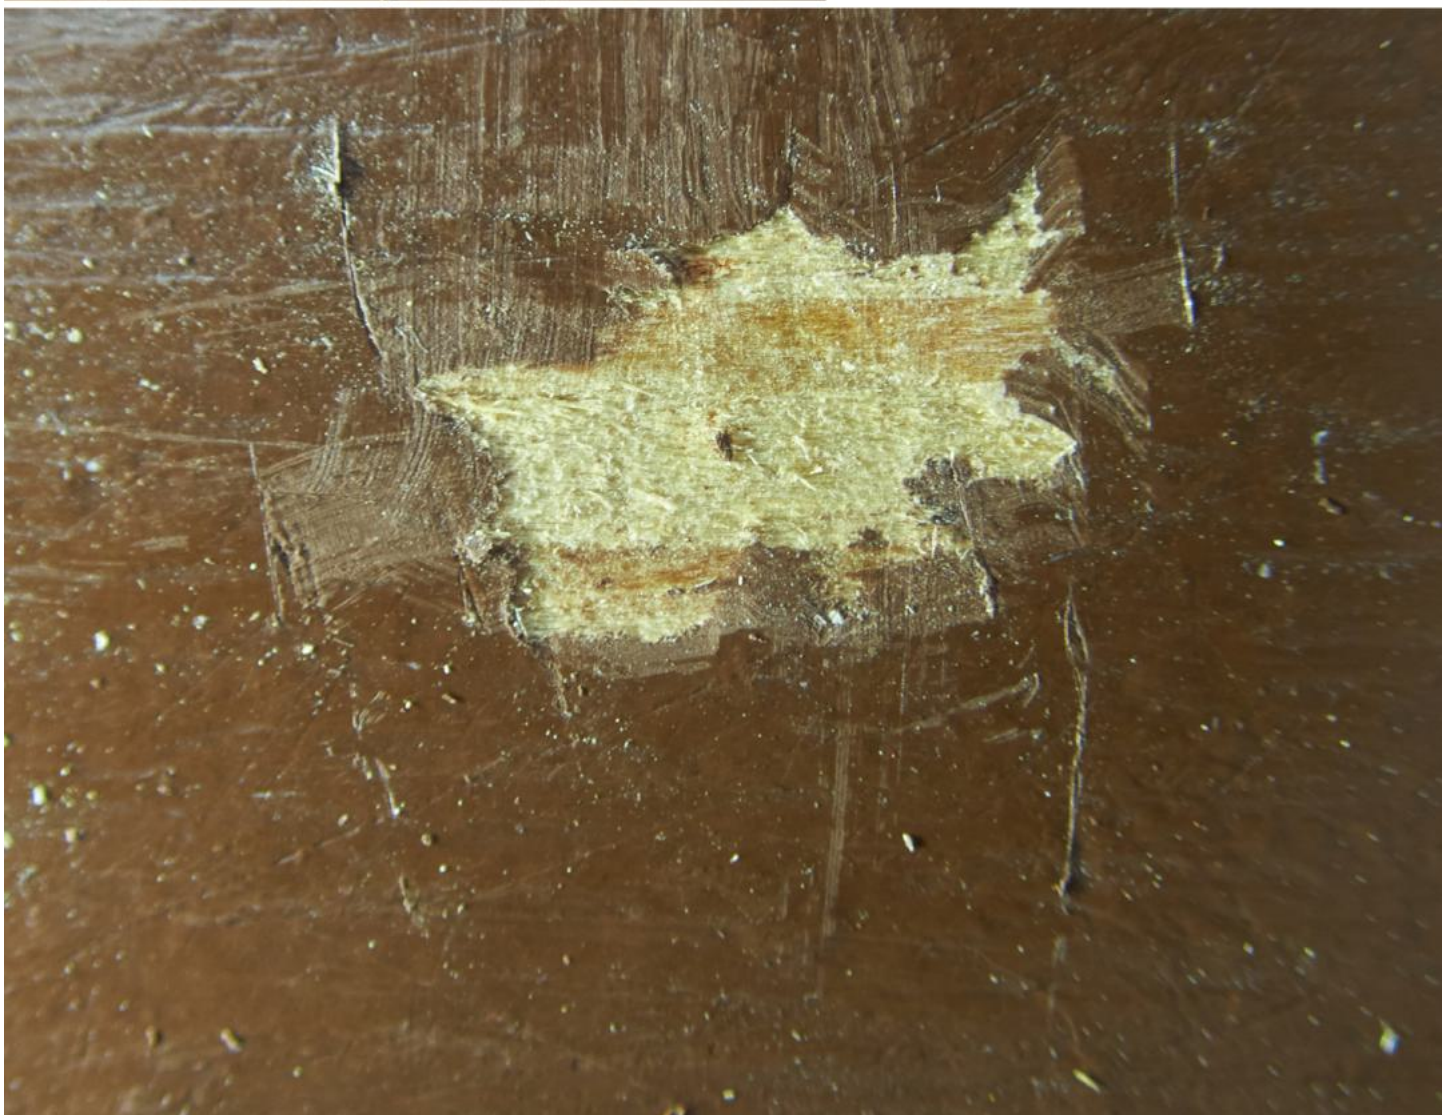
Odkrywka 14
Parapet, drewno

Odkrywka na drewnianym parapecie między piętrem a poddaszem. Nie znaleziono warstw historycznych. Potwierdzono, że przed ostatnim malowaniem parapet oczyszczono.

1 - drewno
2 - farba brązowa, współczesna

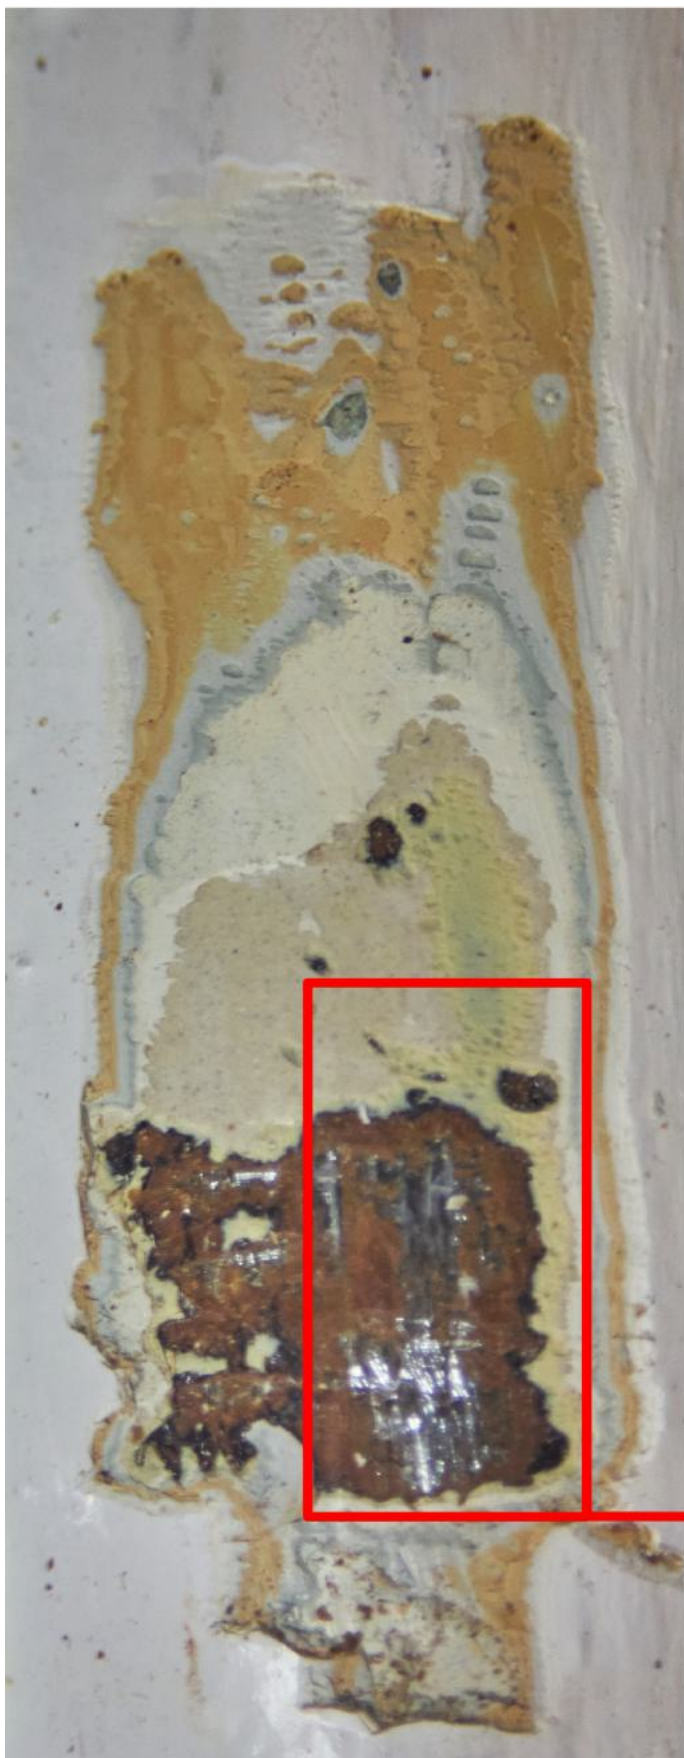
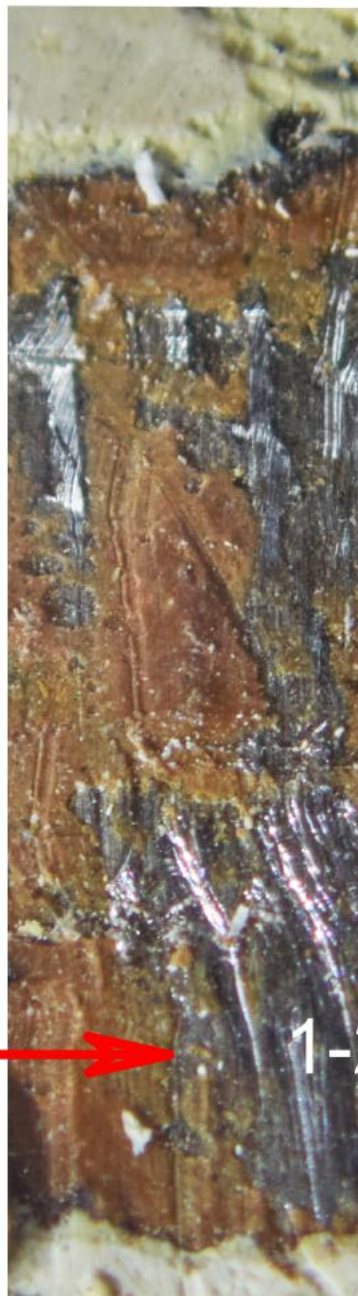
Odkrywka 16

Odkrywka na drzwiach z korytarza 1 piętra. Tym razem sprawdzono metalowy zawias. Najstarsze warstwy barwne są identyczne, jak na wcześniej badanym drewnie. Kolor pierwotny to brąz, odpowiednik RAL 8003. We wtórnych przemaalowaniach pojawia się nieco więcej kolorów, ale ich ogólny układ jest zbliżony także do drewnianej części.

Drzwi, zawias metalowy

- 1 - metal
- 2 - farba antykorozyjna
- 3 - farba brązowa
- 4 - pociemniały lakier
- 5 - farba jasnożółta
- 6 - farba białozółta
- 7 - farba biała
- 8 - farba niebieska
- 9 - farba białoniebieska
- 10 - farba ugrowa
- 11 - farba ugrowa
- 12 - farba ugrowa
- 13 - farba biała
- 14 - farba biała
- 15 - farba biała, współczesna

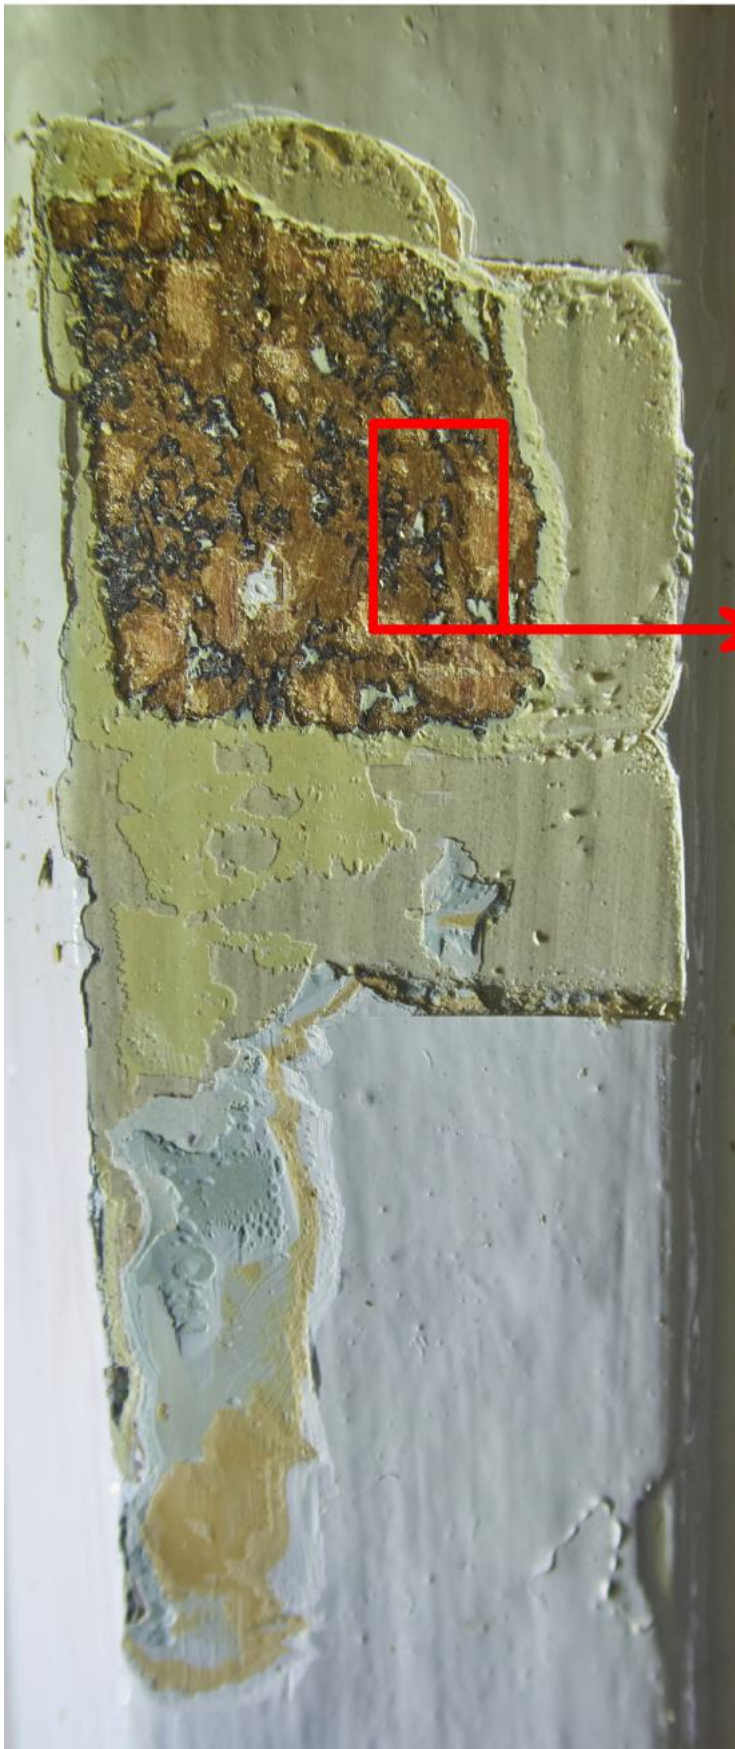
Odkrywka 17

Odkrywka na drzwiach z korytarza 1 piętra, na ramie. Układ warstw barwnych jest niemal identyczny z układem na zawiasie. Najstarszy ponownie okazał się brąz znany wcześniej z metalowych elementów biegu schodowego.

Drewniane drzwi, rama

- 1 - drewno
- 2 - farba brązowa
- 3 - pociemniały lakier
- 4 - farba biała
- 5 - farba żółta
- 6 - farba białozółta
- 7 - farba biała
- 8 - farba niebieska
- 9 - farba białoniebieska
- 10 - farba ugrowa
- 11 - farba ugrowa
- 12 - farba ugrowa
- 13 - farba biała
- 14 - farba biała
- 15 - farba biała, współczesna
