BADANIA STRATYGRAFICZNE I PROGRAMY PRAC KONSERWATORSKICH

Korytarze i klatka schodowa
w ratuszu w Lewinie Brzeskim

mgr Jacek Gryczewski
dyplomowany konserwator zabytków

2024

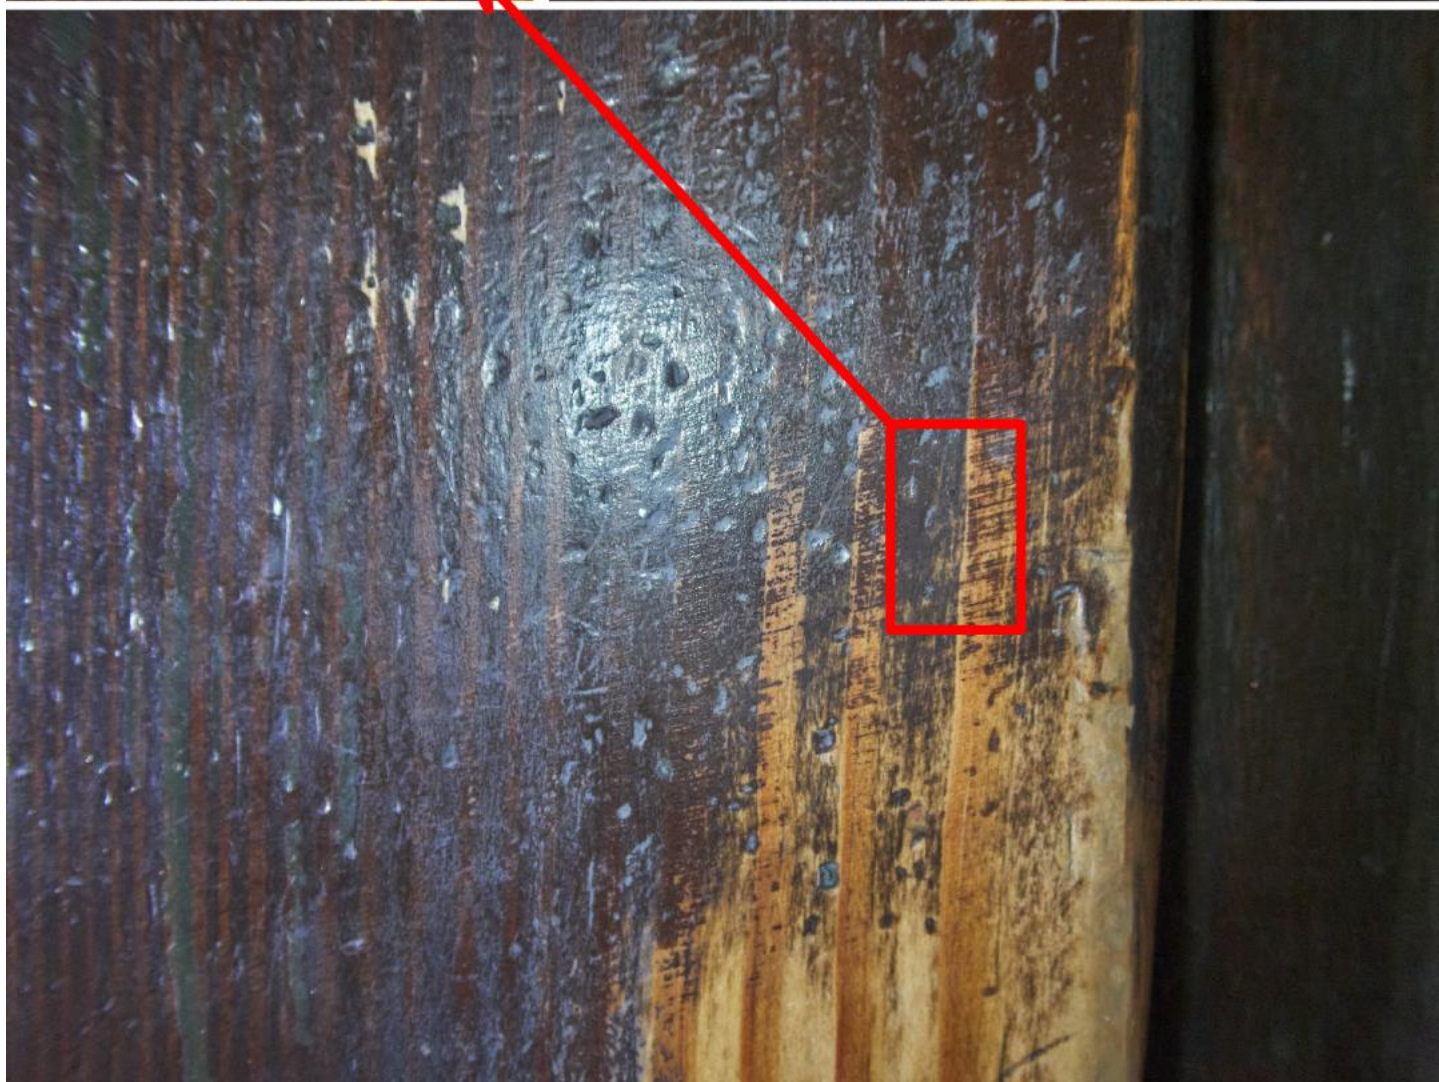
Odkrywka 18

Odkrywka pokazująca lakier na drewnie pokrywający pozostałe drzwi na piętrze.

Drewniane drzwi, skrzydło

1 - drewno
2 - pociemniały lakier

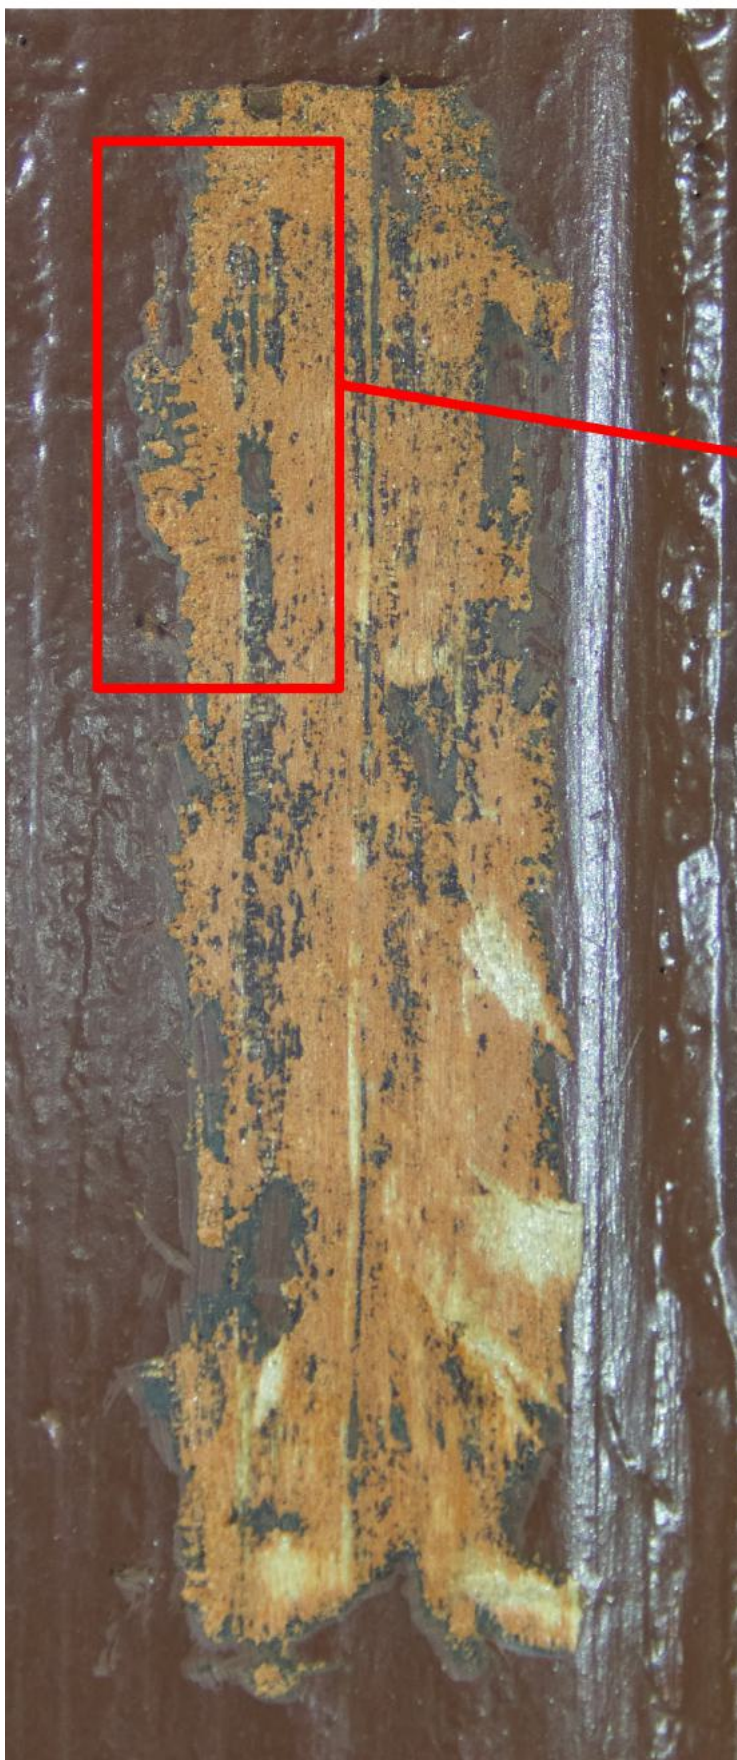
Odkrywka 20

Odkrywka na dwuskrzydłowych drzwiach balkonowych ze spocznika nad parterem, na drewnianej ramie. Na drewnie zachowały się resztki lakieru oraz współcześnie widoczna, brązowa farba jako warstwa wierzchnia, podobnie jak w odkrywce na skrzydle.

Drewniane drzwi, rama

1 - drewno
2 - pociemniały lakier
3 - farba współczesna, brązowa

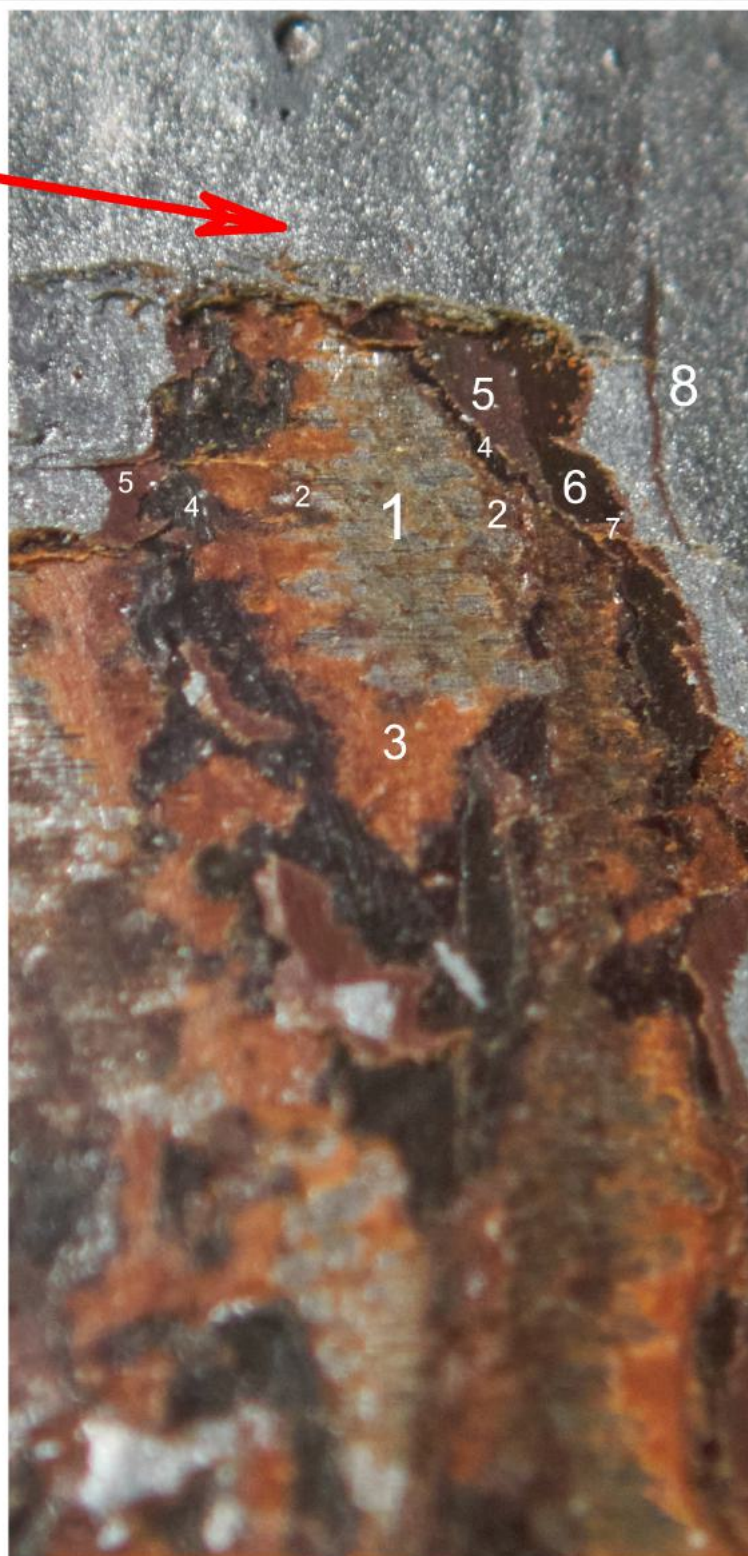
Odkrywka 21

Odkrywka na zawiasie ujawniła na metalu brązową farbę znaną wcześniej jako kolor pierwotny dla drzwi historycznych z piętra. Możliwe, że jest to dowód na malowanie w tym kolorze całej stolarki wewnętrznej. Niestety, drewno na większości drzwi zostało przed lakierowaniem oczyszczone i bezspeczne potwierdzenie tego faktu jest w tej chwili niemożliwe.

Drewniane drzwi, metalowy zawias

- 1 - stal
- 2 - brązowa farba lub zabezpieczenie antykorozyjne
- 3 - jasnobrązowa farba
- 4 - ciemnobrązowa farba
- 5 - brązowa farba
- 6 - ciemnobrązowa farba
- 7 - brązowa farba
- 8 - srebrna farba współczesna

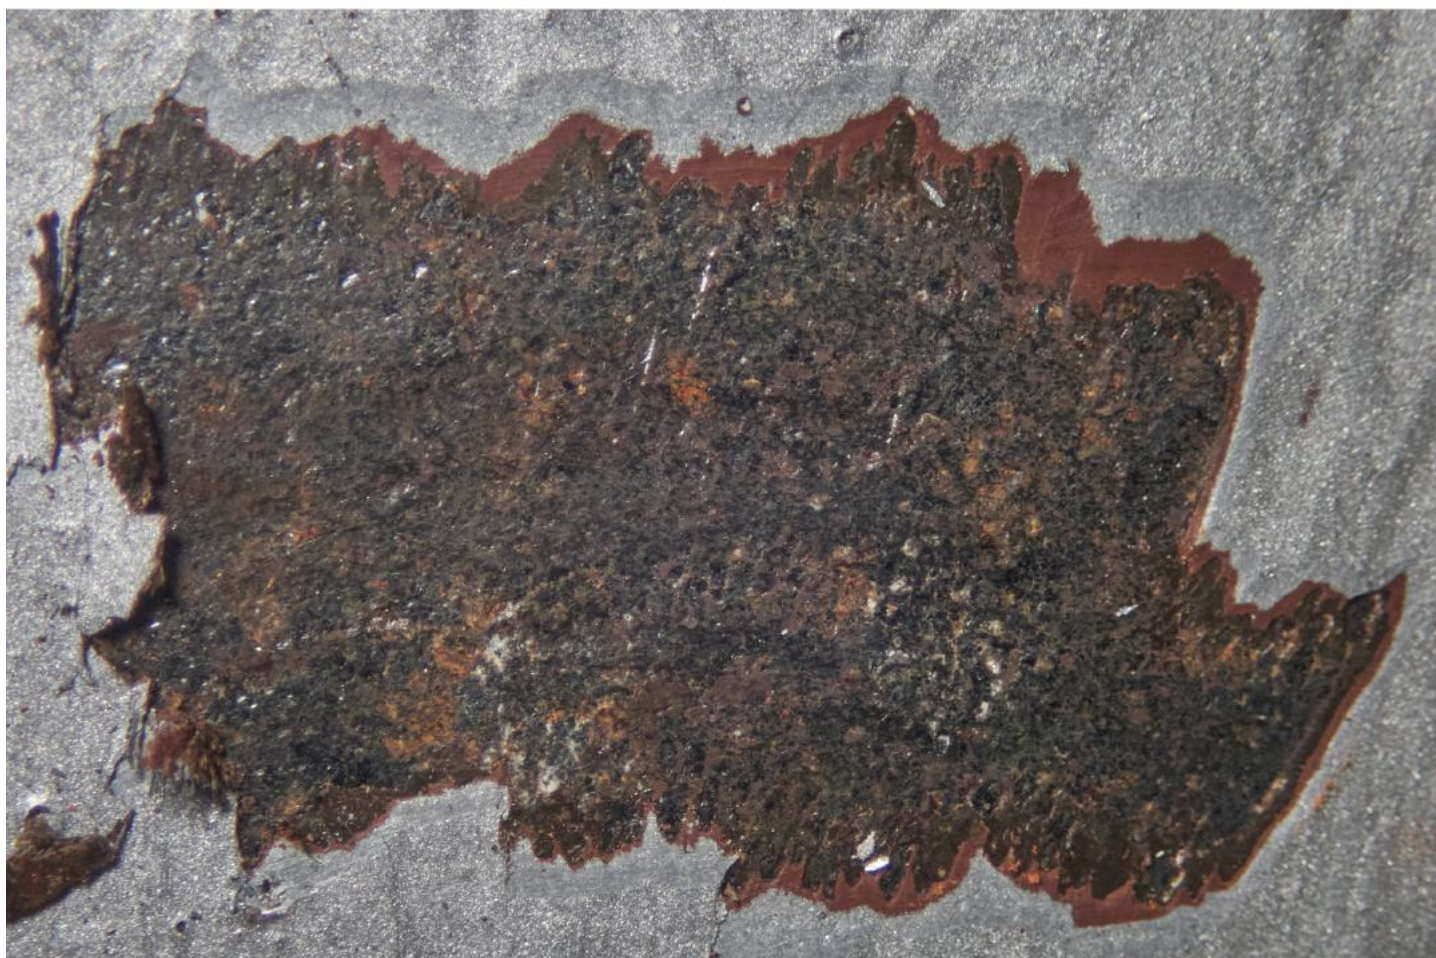
Odkrywka 22

Odkrywka na szyldzie stalowym z drzwi balkonowych. na metalu nie zachowały się warstwy historyczne, został oczyszczony przed ostatnim malowaniem. Brąz pod „srebrzanką” to prawdopodobnie farba antykorozyjna.

Drewniane drzwi, metalowy
szyld

1 - stal
2 - brązowa farba
3 - srebrna farba
współczesna

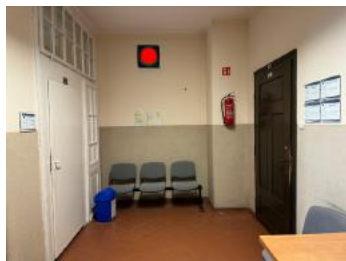
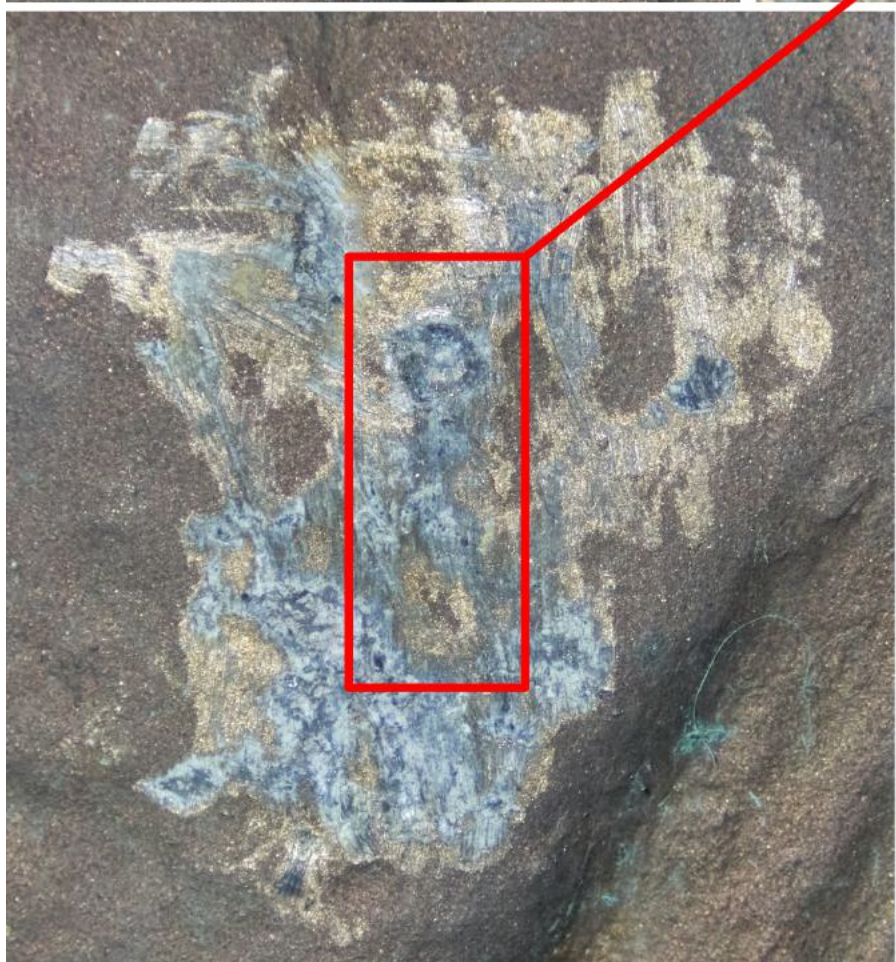
Odkrywka 24

Herb z XVIII wieku

1 - kamień/sztuczny kamień (?)

2 - współczesna "brąza" imitująca złocenie

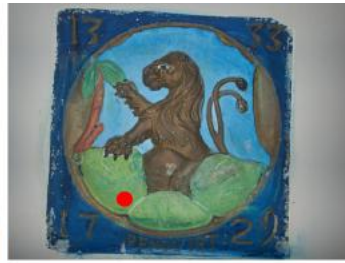
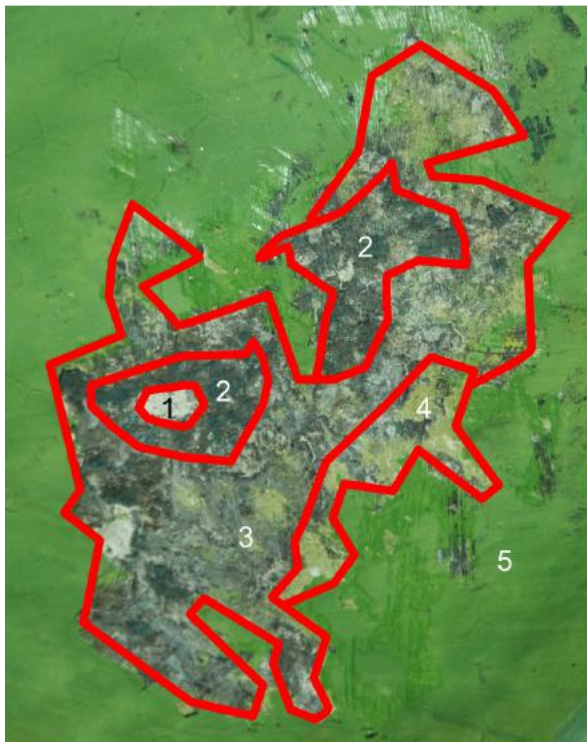
Odkrywka 25

Herb z XVIII wieku

- 1 - kamień/sztuczny kamień (?)
- 2 - farba niebieskozielona
- 3 - zacierka z zaprawy
- 4 - farba jasnozielona
- 5 - współczesna farba zielona

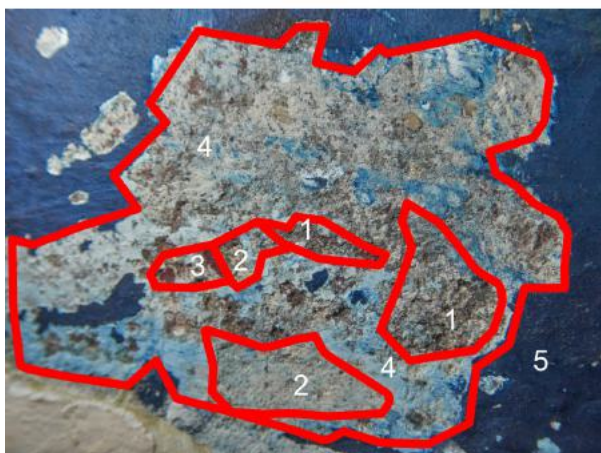
Odkrywka 26
Herb z XVIII wieku

- 1 - kamień/sztuczny kamień (?)
- 2 - pobiła
- 3 - relikty farby ciemnoczerwonej
- 4 - farba jasnoniebieska
- 5 - współczesna farba niebieska

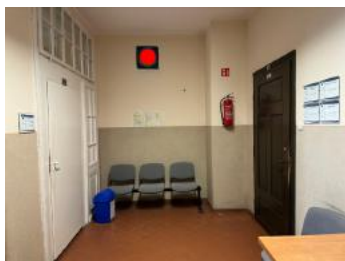
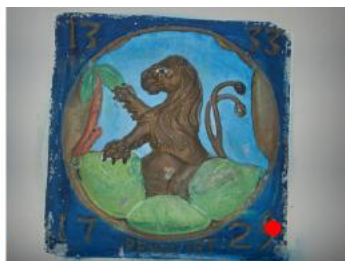
Odkrywka 27
Herb z XVIII wieku

Odkrywka w cyfrze 9 pokazuje relikty wcześniejszych złocień.

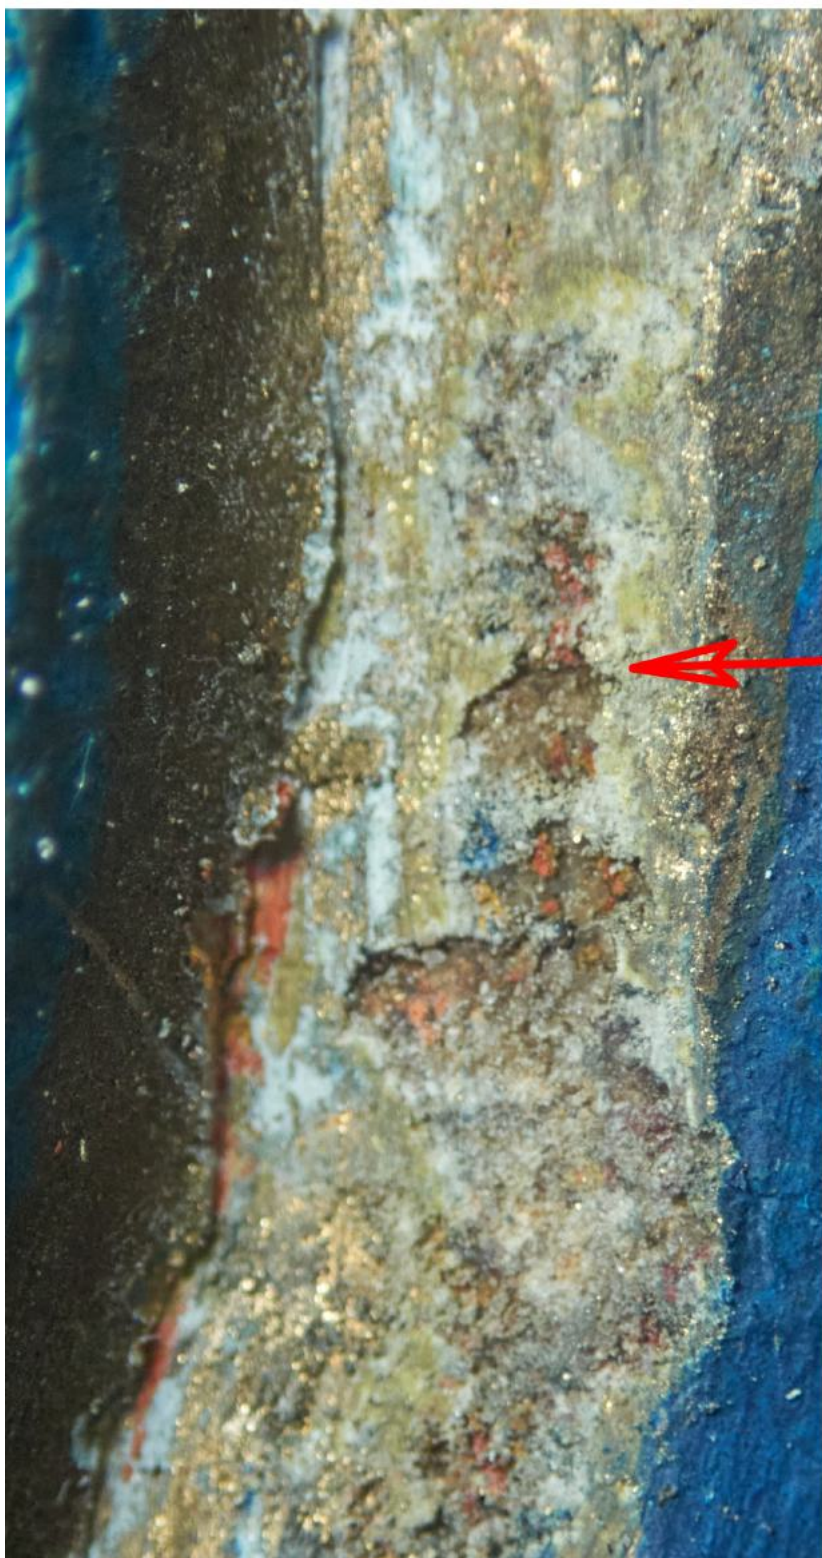
Odkrywka w jednej z cyfr daty wykutej na herbie. Widoczne są ślady wcześniejszych złocen oraz czerwone podmalowania pod złocenia.

herb z XVIII wieku należy poddać konserwacji a kolorystykę ustalić po oczyszczeniu z warstw wtórnych.

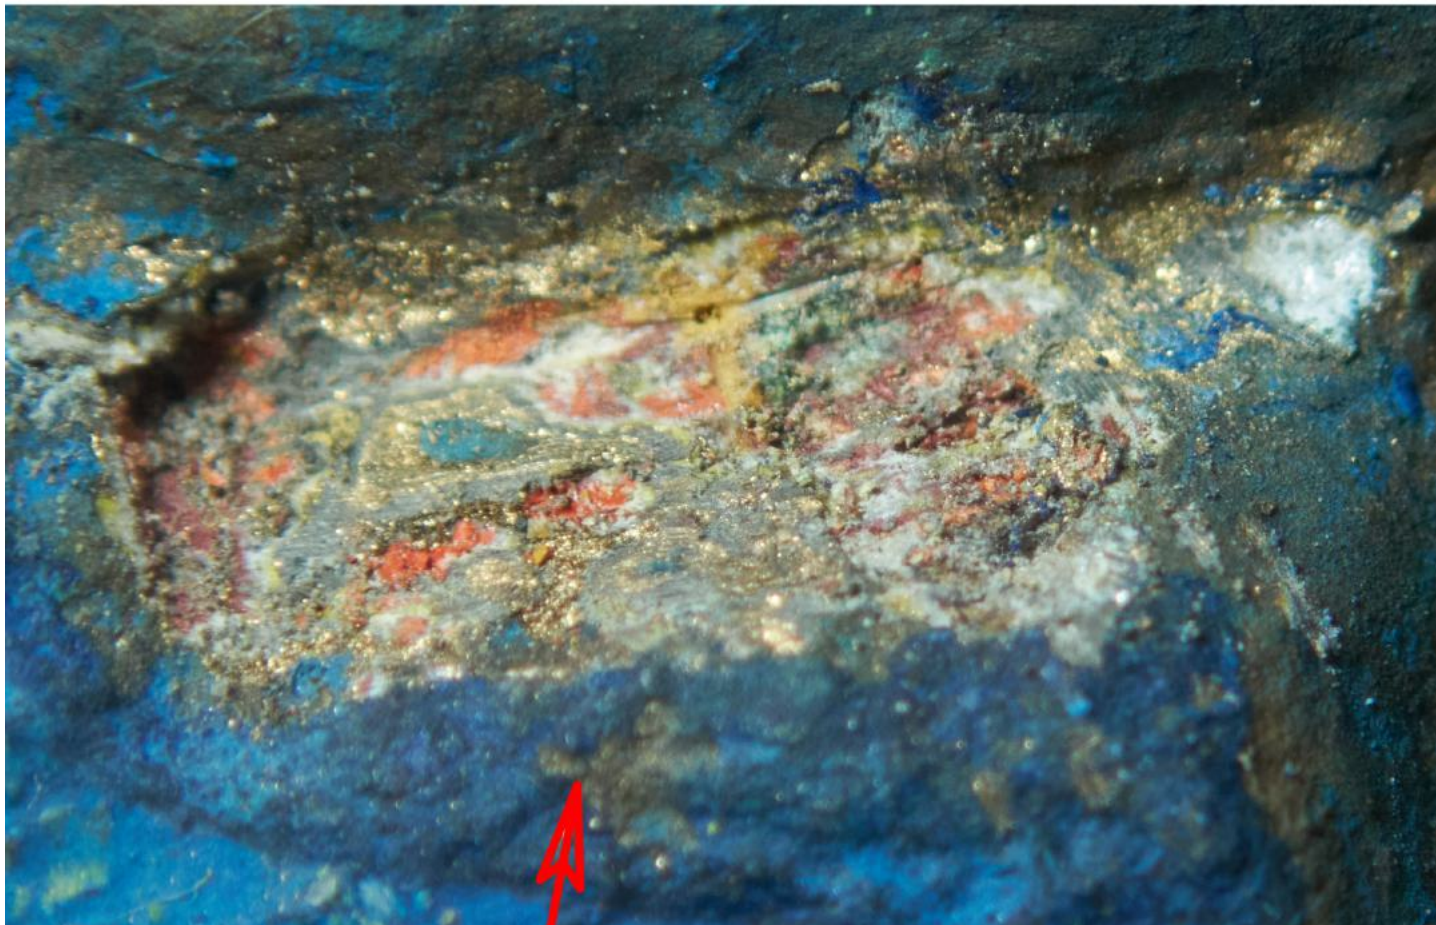
Odkrywka 28
Herb z XVIII wieku

Odkrywka w literze T, podobnie jak poprzednia, pokazała relikty starszych złocen.

Odkrywka w literze T pokazuje relikty wcześniejszych złocen.

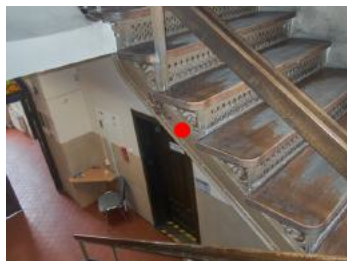
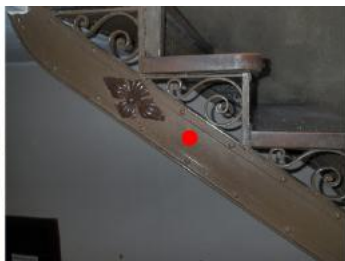
Odkrywka 29

Metalowa część schodów,
płaskownik

- 1 - metal
- 2 - czarna warstwa antykorozyjna
- 3 - farba brązowa
- 4 - farba brązowa
- 5 - farba niebieska
- 6 - farba ugrowa
- 7 - farba ugrowa
- 8 - farba biała
- 9 - farba ciemnobrązowa, współczesna

1. Usunięcie wtórnych przemalowań metodami chemicznymi lub laserem. Dopuszcza się metodę strumieniowo-ścierną, ale pod warunkiem zapewnienia odpowiedniej kontroli i niedopuszczania do niszczenia metalu.
2. Usunięcie nawarstwień korozyjnych metodą strumieniowo-ścierną, z zachowaniem warunków opisanych w punkcie poprzednim.
3. W miejscach trudno dostępnych i trudnych do oczyszczenia z rdzy zastosować 10% roztwór taniny w etanolu lub preparat zawierający taninę do stabilizacji produktów korozji.
4. Zabezpieczenie metalu preparatem antykorozyjnym, najlepiej o jak największej zawartości cynku.
5. Malowanie farbami matowymi zgodnie z wynikami badań stratygraficznych.

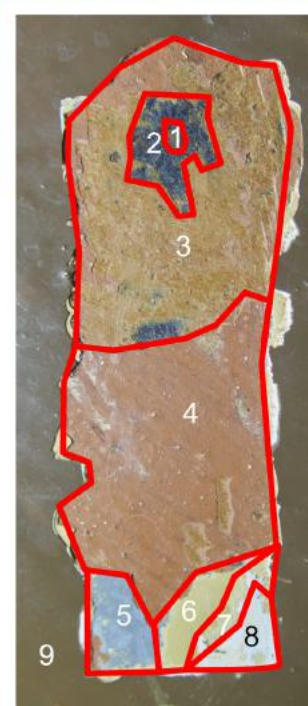
Zbliżając się do parterowej części wnętrza ratusza sprawdzono jeszcze raz stalowy bieg schodowy. Tym razem odkrywkę wykonano między parterem a piętrem. Uzyskano wyniki potwierdzające wcześniejsze ustalenia.

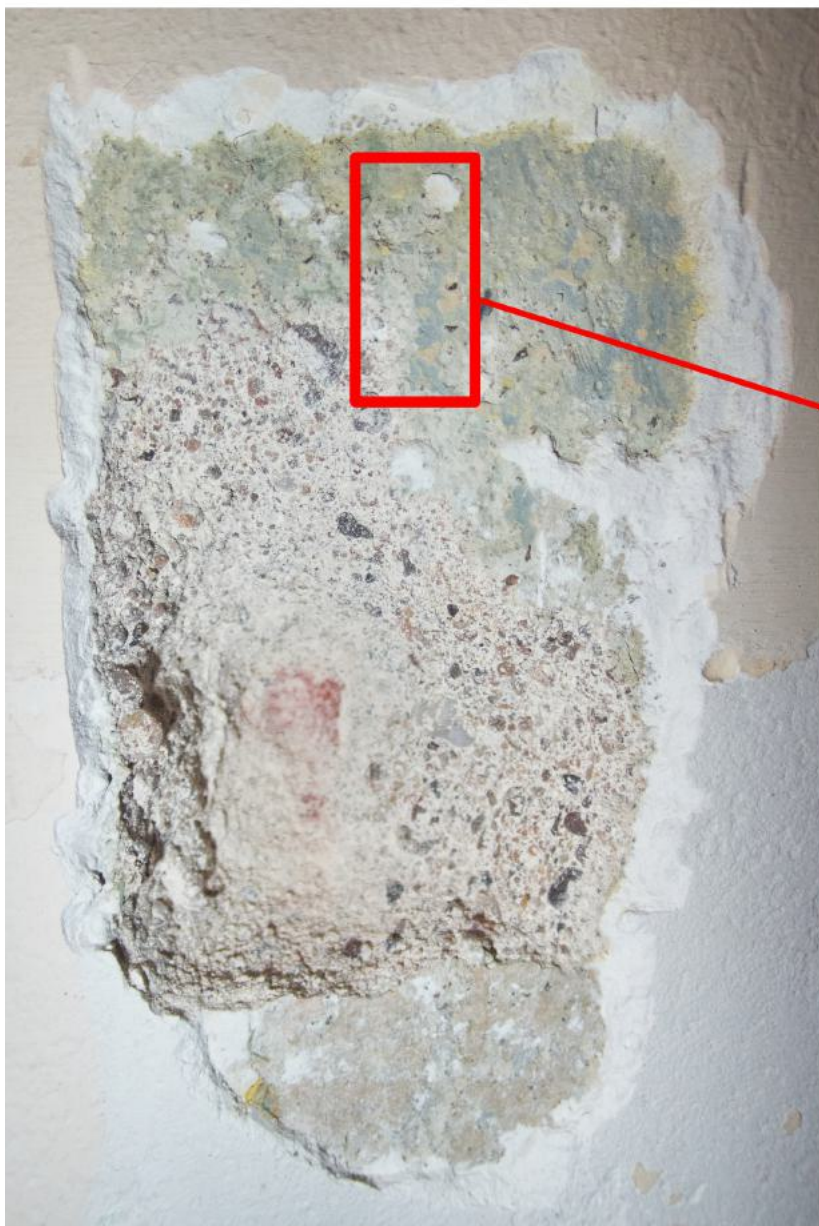
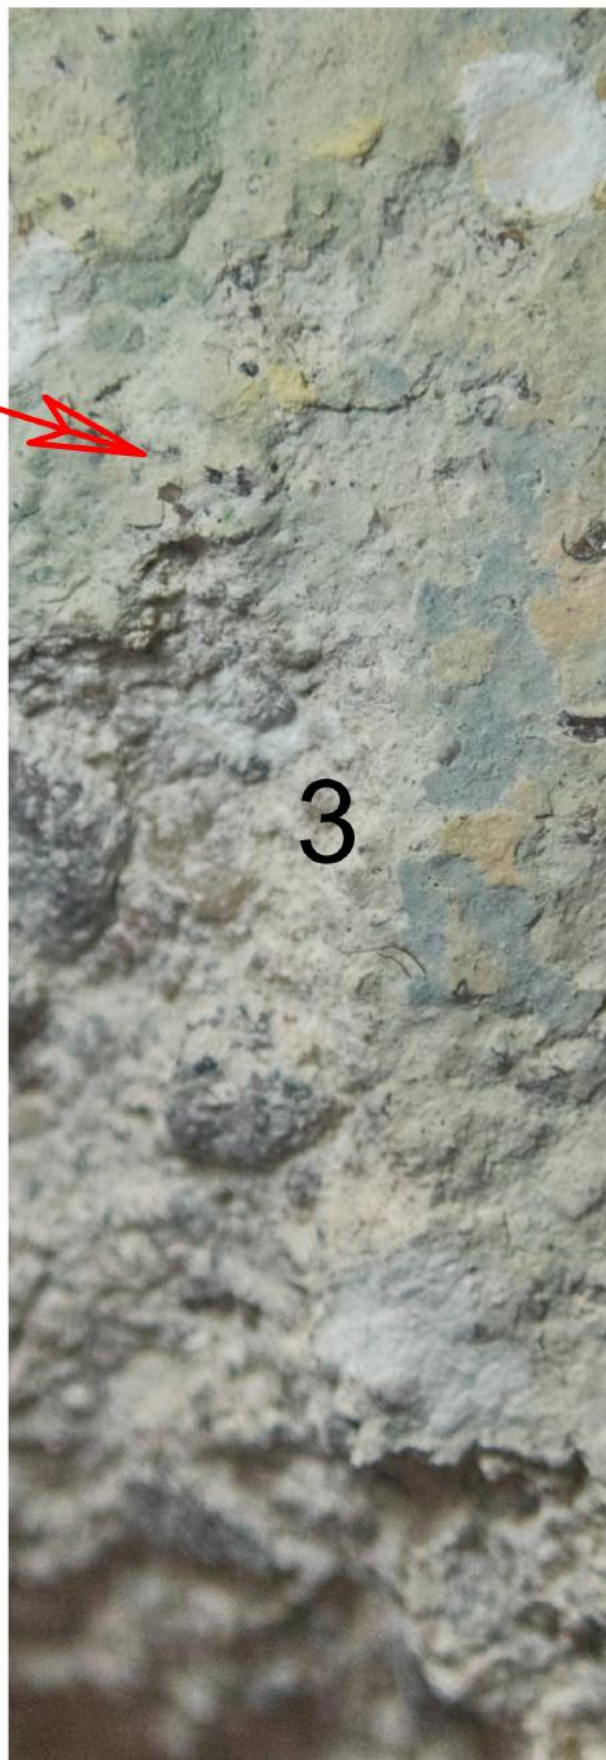
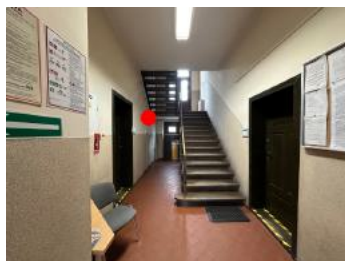
- 1 - wążek ceglany
- 2 - tynk I
- 3 - farba jasnobeżowa
- 4 - farba jasnozielona
- 5 - farba jasnoniebieska
- 6 - farba jasnoróżowa
- 7 - farba żółta
- 8 - gips
- 9 - warstwa współczesna

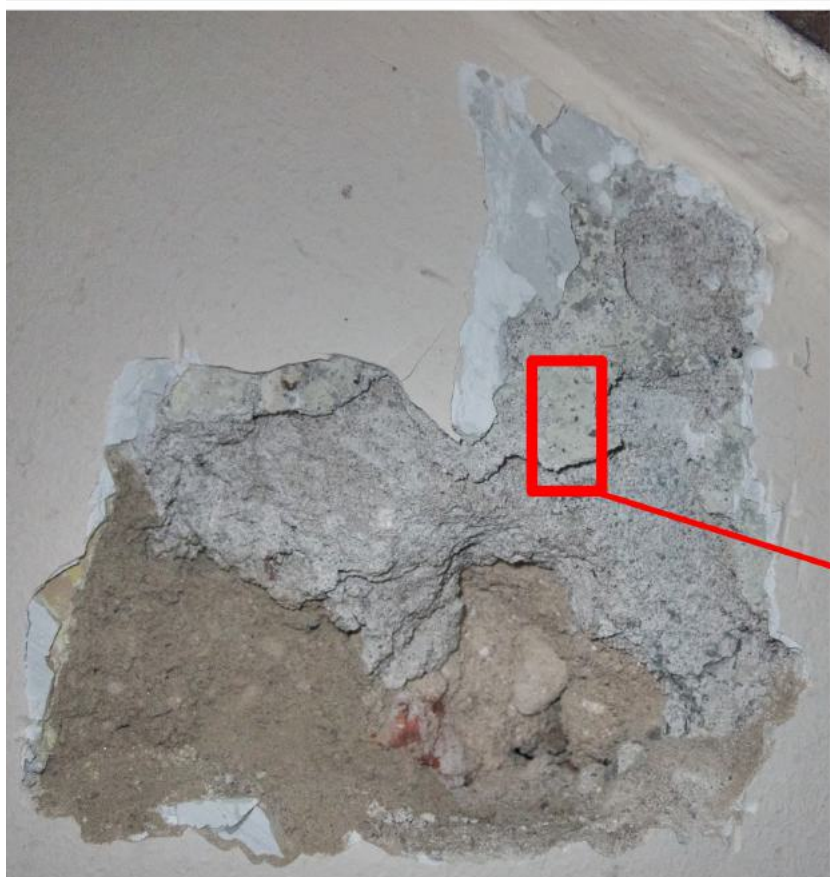
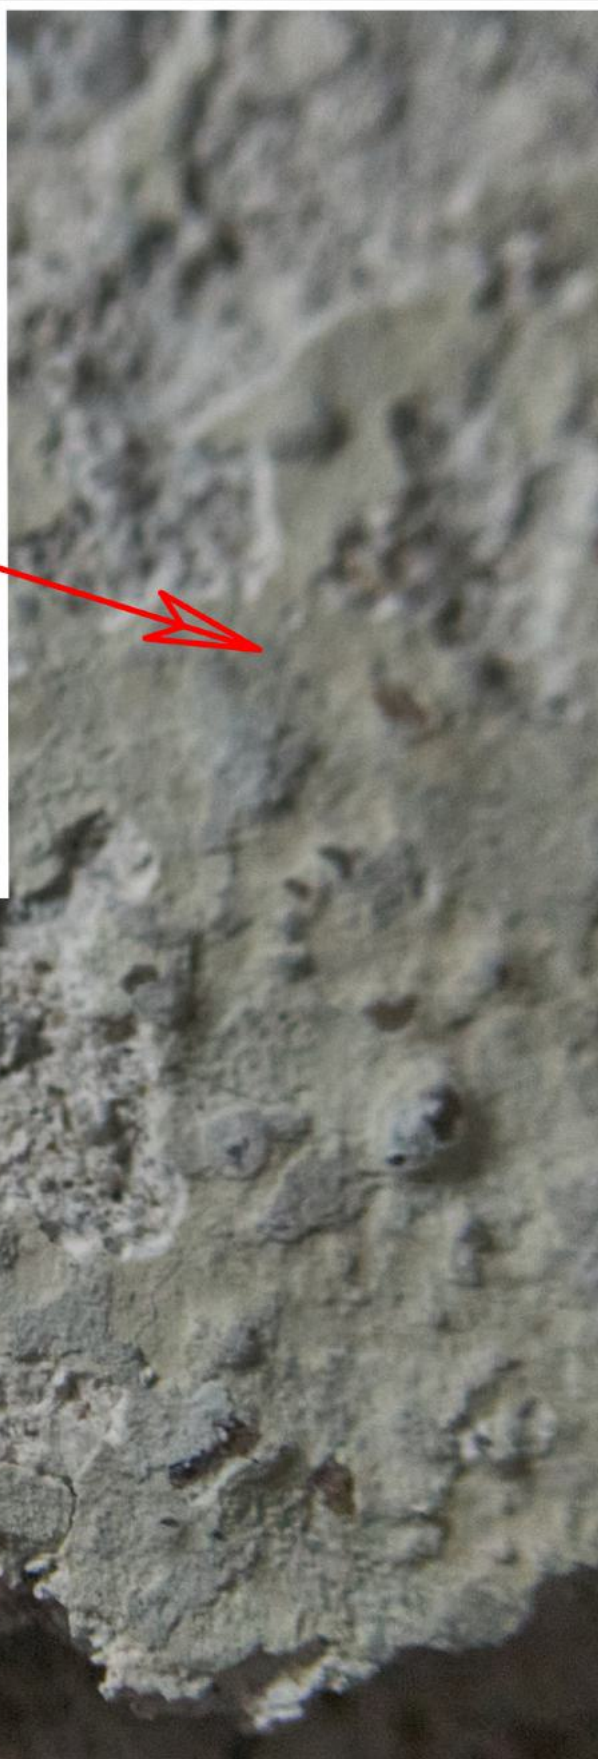
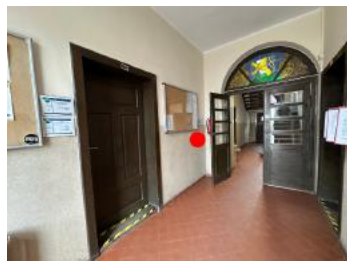
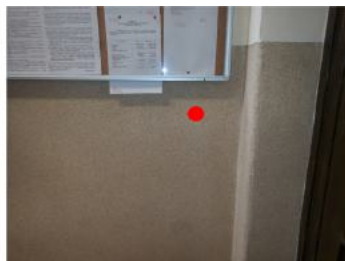
Odkrywka 31

Ściana, tynk

- 1 - zaprawa wapienna
- 2 - zaprawa wapienna, gliniasta
- 3 - tynk I
- 4 - farba jasnozielona
- 5 - farba szara
- 6 - gips
- 7 - warstwa współczesna

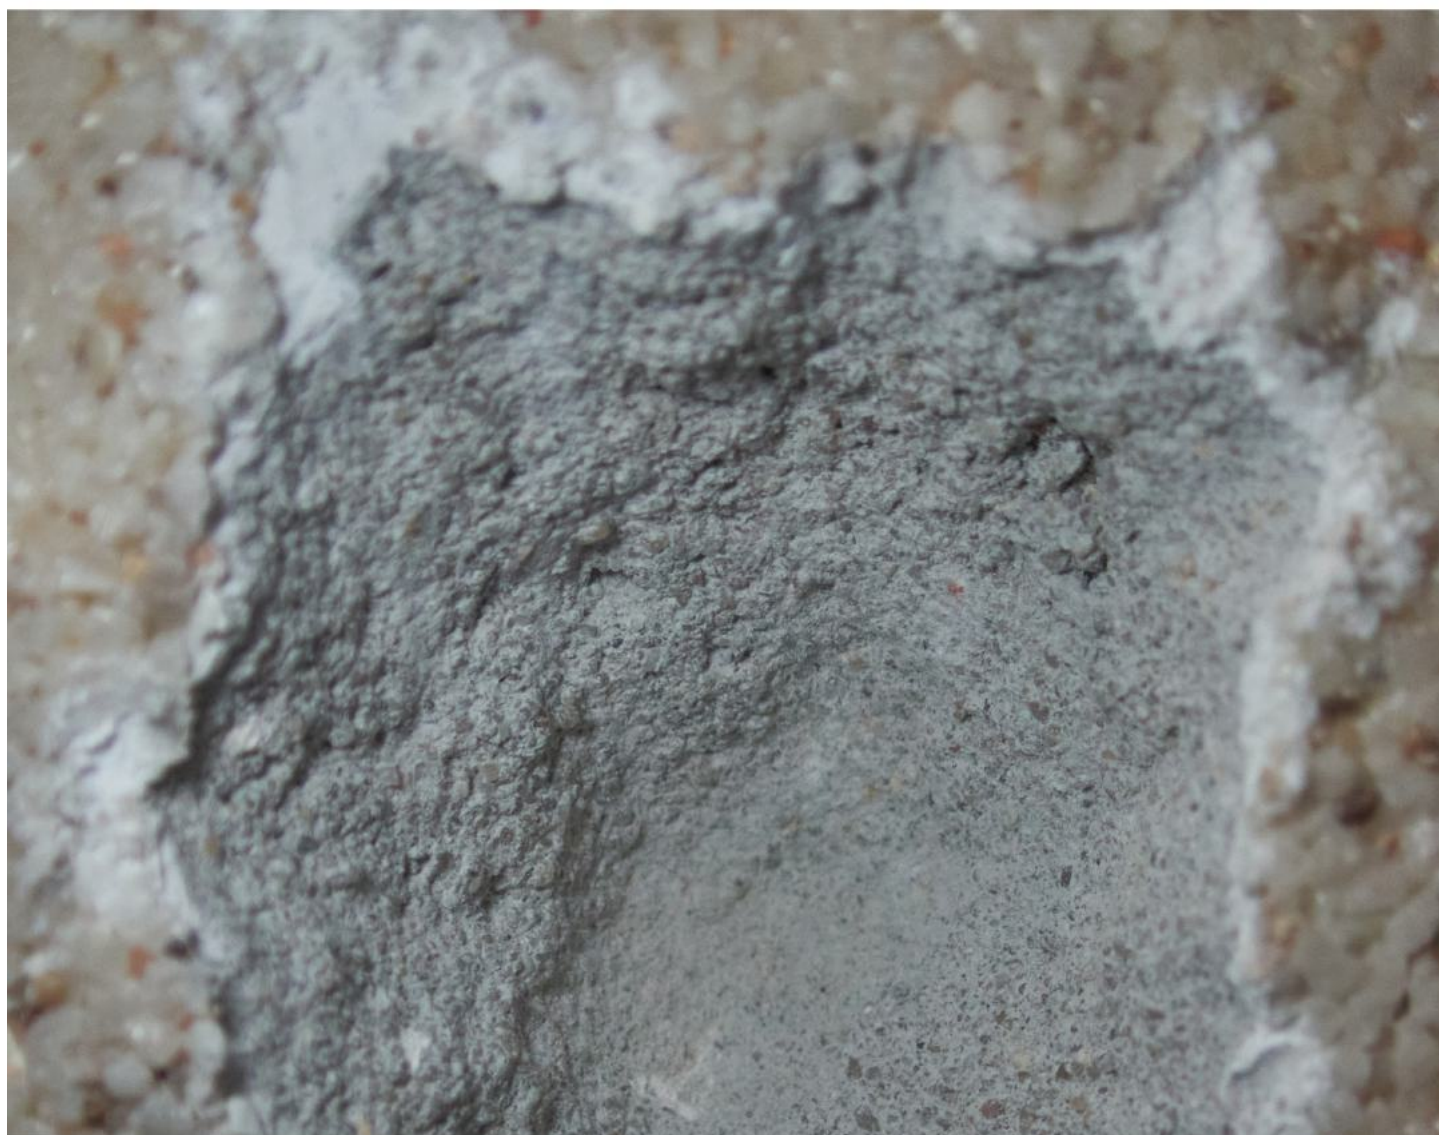
Odkrywka 32
Ściana, tynk

Odkrywka na ścianie korytarza głównego, na parterze. W tym miejscu mur pokrywa bardzo twarda zaprawa cementowa i zacierka żywiczna. Nie znaleziono warstw historycznych.

1 - zaprawa cementowa
2 - tynk żywiczny

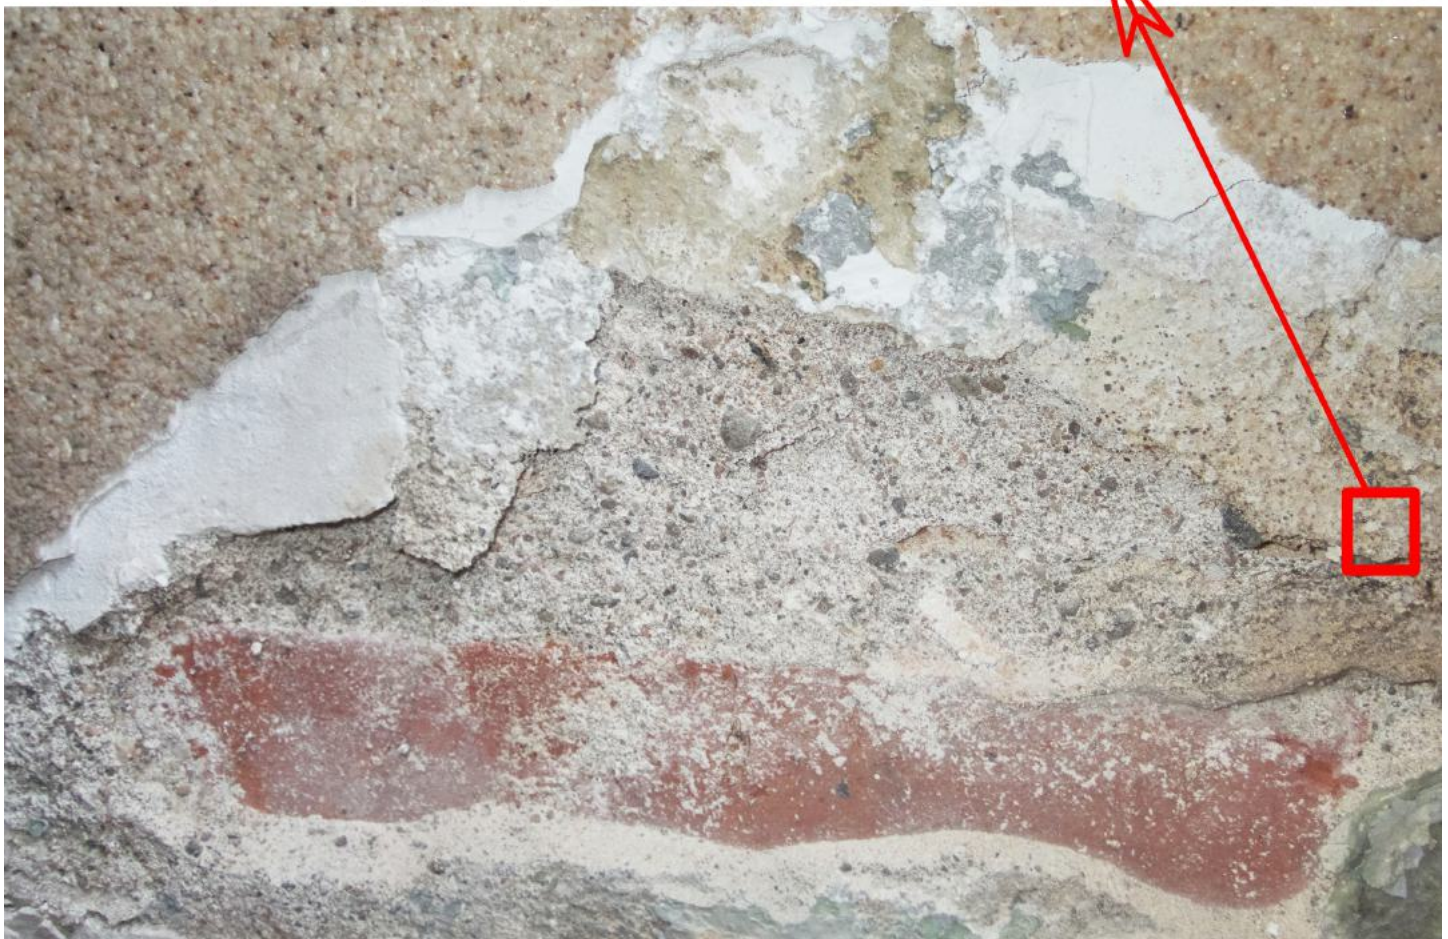
Odkrywka 33

Odkrywka w korytarzu, na parterze. Wątek ceglany pokrywa tynk I. Pod nim widać relikty starszego tynku lub zaprawę murarską. Jest to zaprawa żółta, wapienna. Na tynku I znaleziono jasnobieżową farbę, powiazaną z tym tynkiem już wcześniej. Warstwy wtórne bez znaczenia historycznego.

- 1 - watek ceglany
- 2 - zaprawa wapienna - tynk lub zaprawa murarska
- 3 - tynk I
- 4 - farba jasnobieżowa
- 5 - farba jasnozielona na zacierce
- 6 - farba szara
- 7 - gips
- 8 - warstwa współczesna, tynk żywiczny

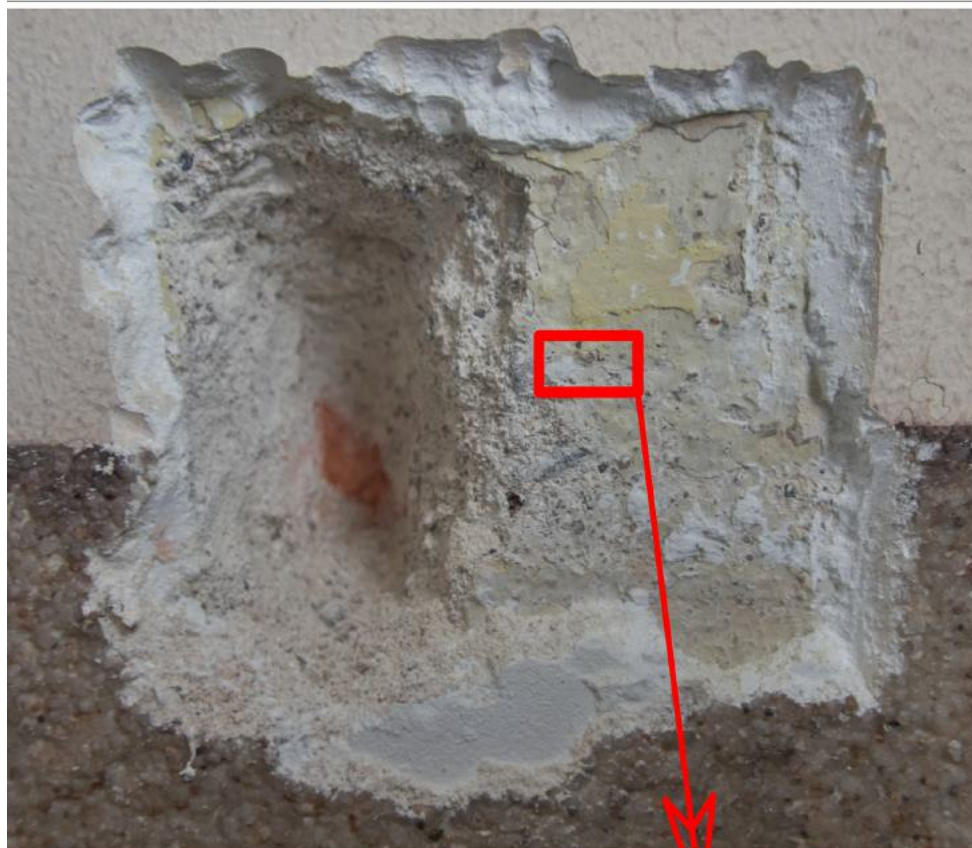
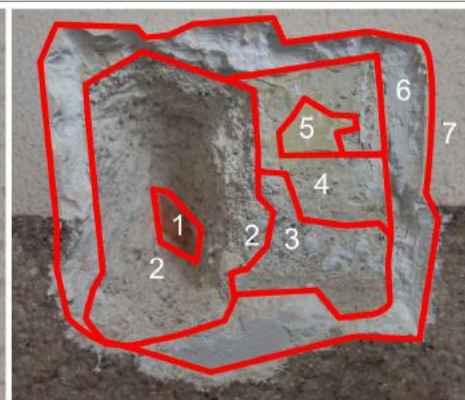
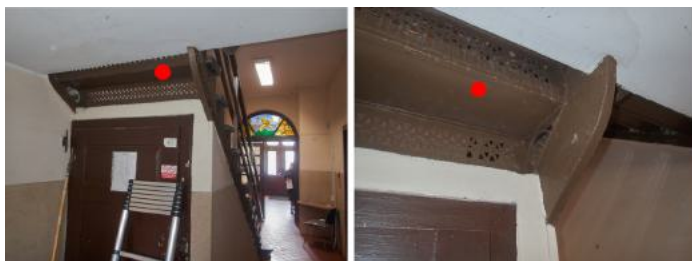
Odkrywka 34

Ściana, tynk

- 1 - watek ceglany
- 2 - tynk I
- 3 - farba jasnobeżowa
- 4 - farba jasnozielona
- 5 - farba jasnożółta
- 6 - gips
- 7 - warstwa współczesna, farba i tynk żywiczny

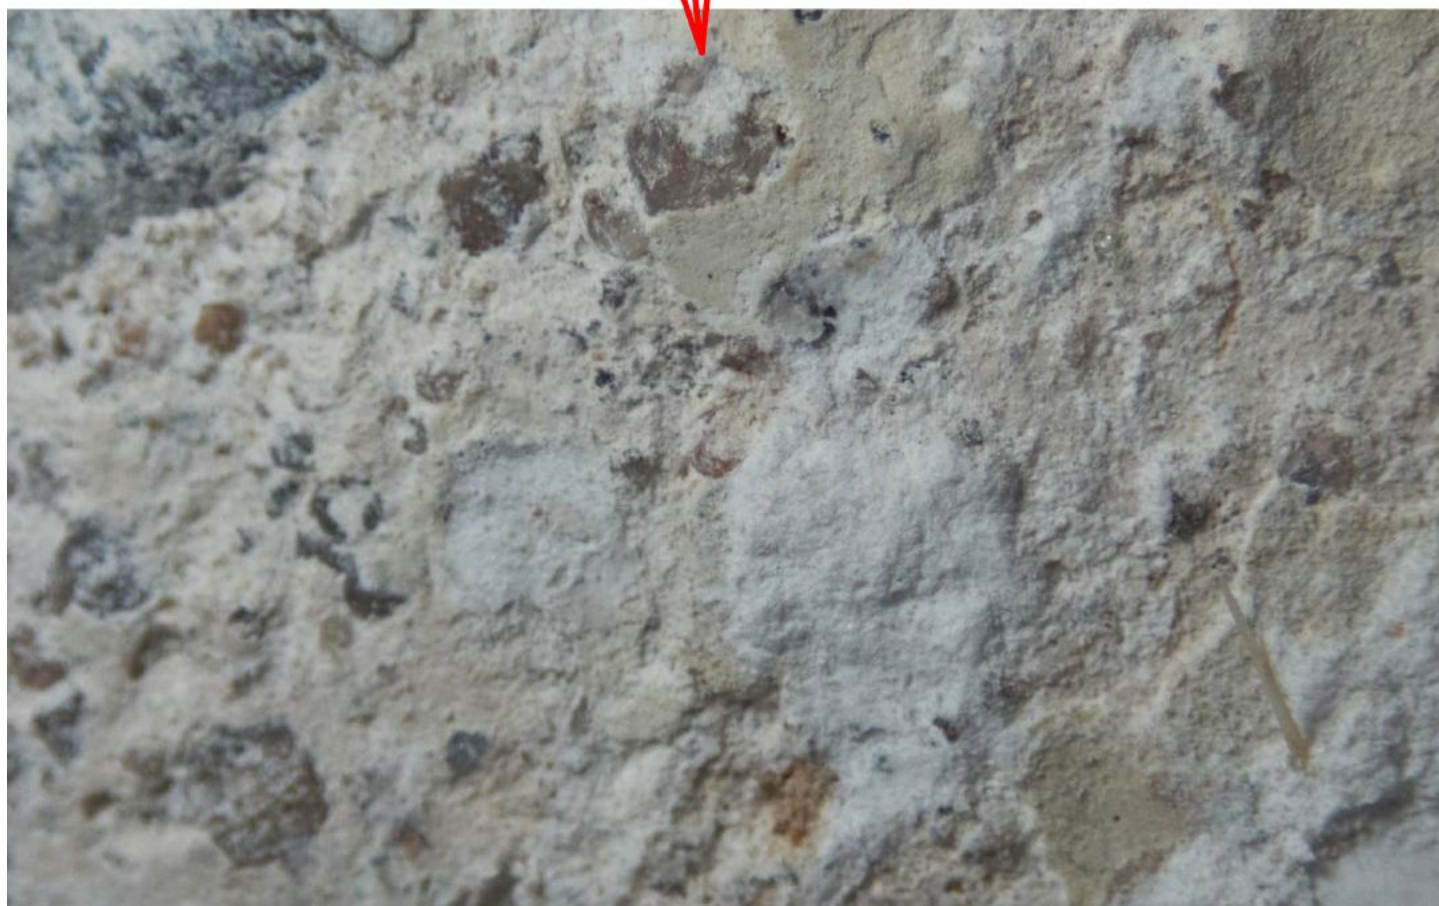
Ostatnia z odkrywek wykonywanych na ścianach. Zlokalizowana przy wejściu do budynku potwierdziła tynk I i jasnobieżową farbę jako podstawę do rekonstrukcji. Jest to w budynku warstwa najlepiej zachowana i spójna.

ściany - jasny beż NCS S 1005-Y20R,

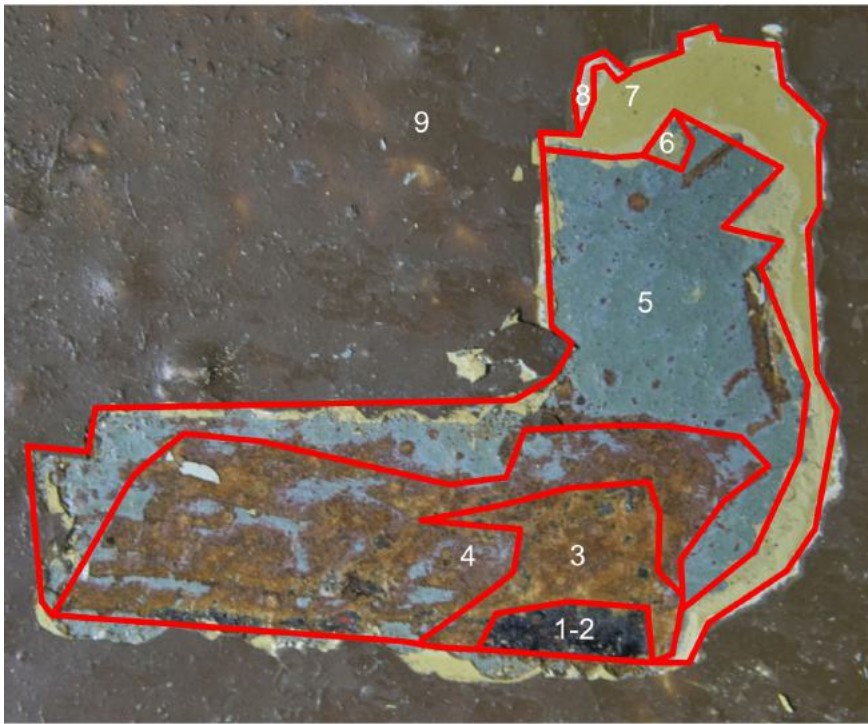
Odkrywka 36

Ostatnia odkrywka na metalowych schodach. Po raz kolejny potwierdzono układ warstw spotykany wcześniej, z brązem jako warstwa pierwotna.

Metalowa część schodów,
wewnętrzna część
płaskownika

- 1 - metal
- 2 - czarna warstwa
antykorozyjna
- 3 - farba brązowa
- 4 - farba brązowa
- 5 - farba niebieska
- 6 - farba ugrowa
- 7 - farba ugrowa
- 8 - farba biała
- 9 - farba ciemnobrązowa,
współczesna
