BADANIA STRATYGRAFICZNE I PROGRAMY PRAC KONSERWATORSKICH

Korytarze i klatka schodowa
w ratuszu w Lewinie Brzeskim

mgr Jacek Gryczewski
dyplomowany konserwator zabytków

2024

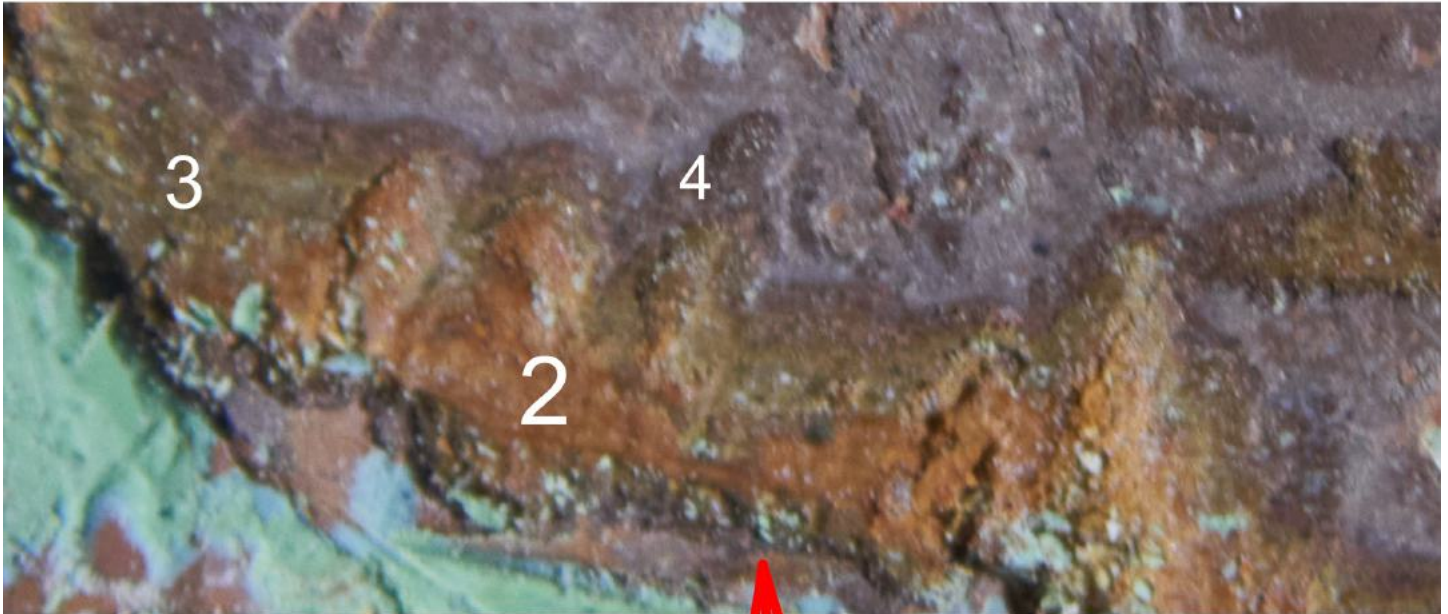
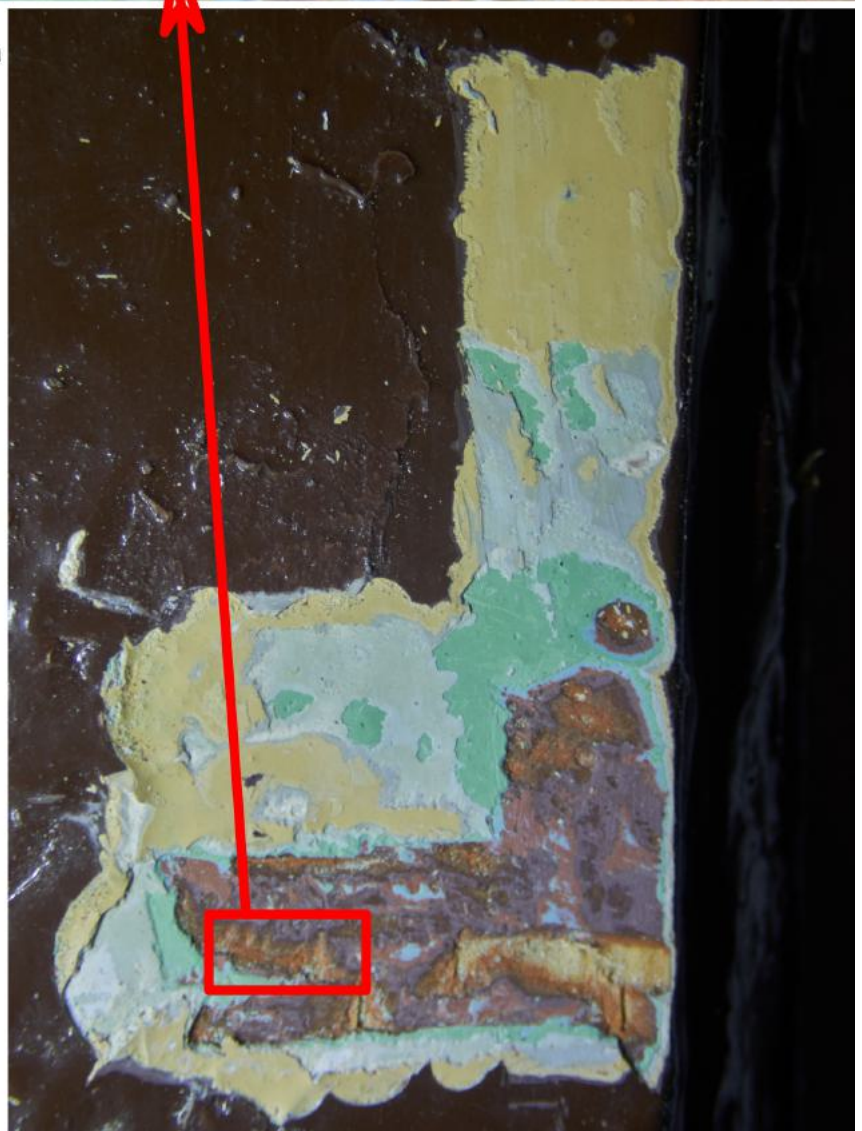
Odkrywka 37

Drzwi do piwnicy,
drewniana rama

- 1 - drewno
- 2 - farba brązowa
- 3 - farba brązowa
- 4 - farba brązowa
- 5 - farba brązowa
- 6 - farba niebieska
- 7 - farba zielona
- 8 - farba jasnoniebieska
- 9 - farba jasnoniebieska
- 10 - farba ugrowa
- 11 - farba ugrowa
- 12 - farba ugrowa
- 13 - farba ciemnobrązowa współczesna

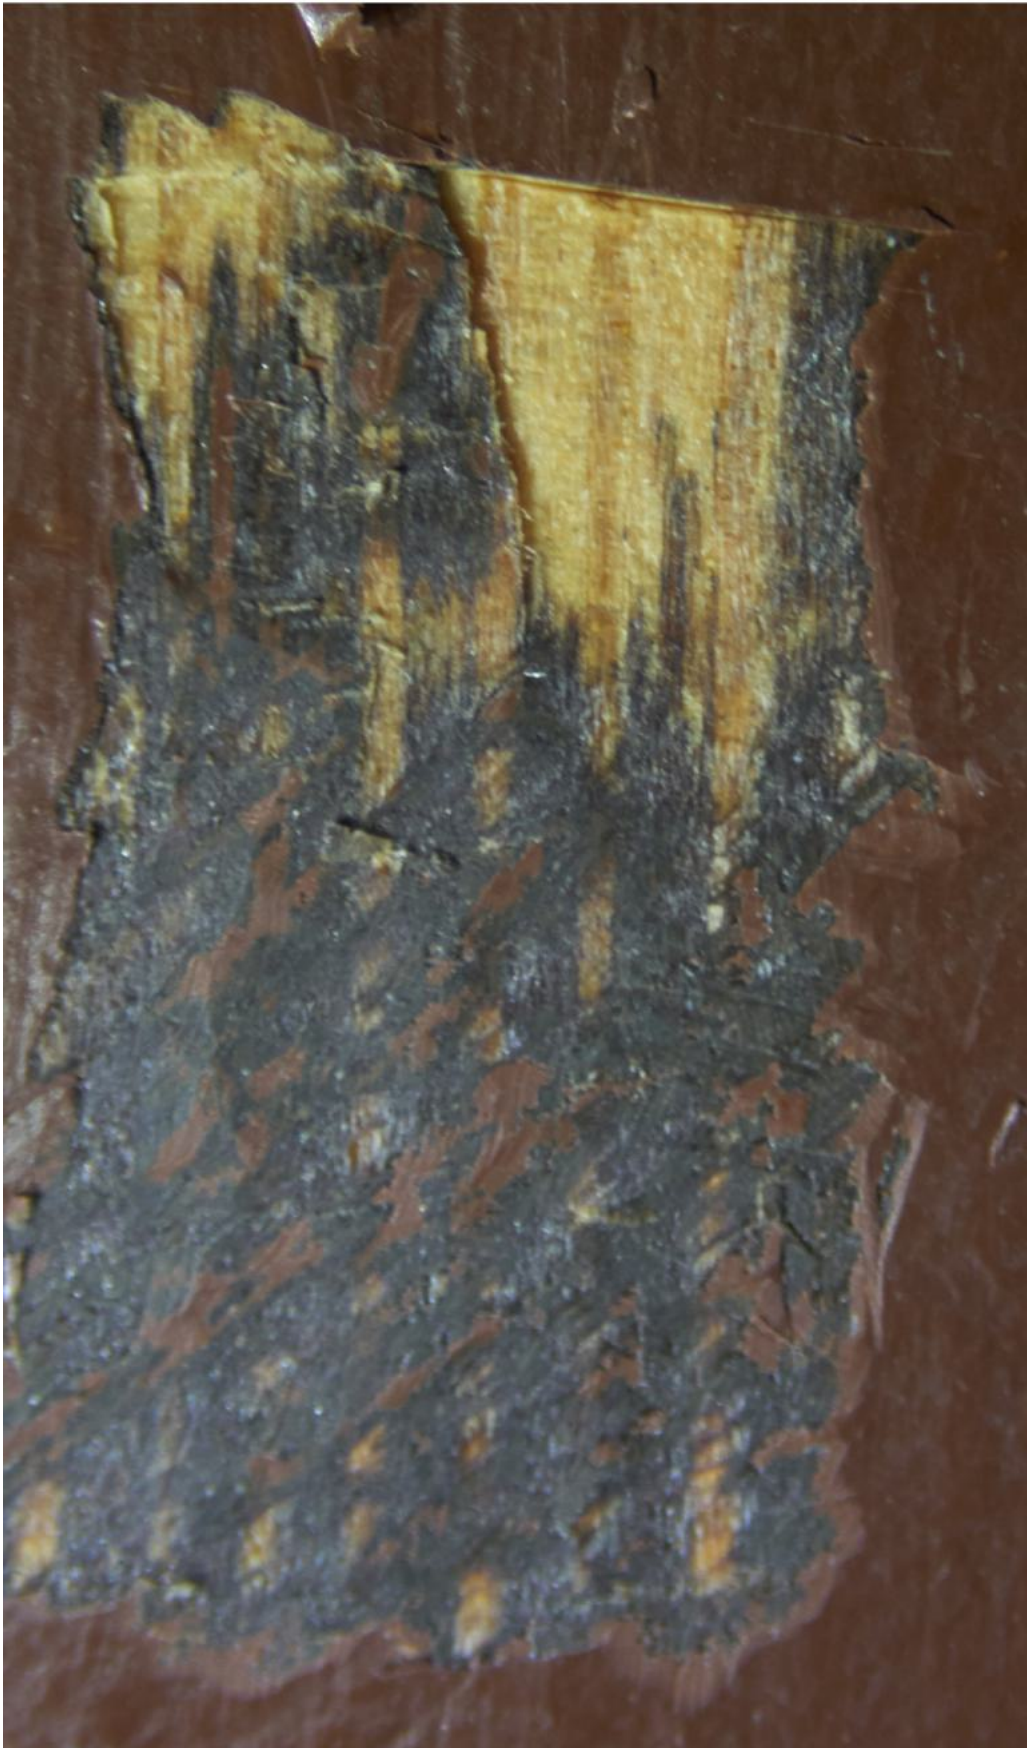
Odkrywka 38

Ostatnie sprawdzane elementy to drzwi z parteru. Pierwsze sprawdzono drzwi wyjściowe prowadzące na tył budynku. Nie znaleziono cennych warstw historycznych.

Drzwi wyjściowe tylnie,
skrzydło drewniane

- 1 - drewno
- 2 - pociemniały lakier
- 3 - brązowa farba, współczesna

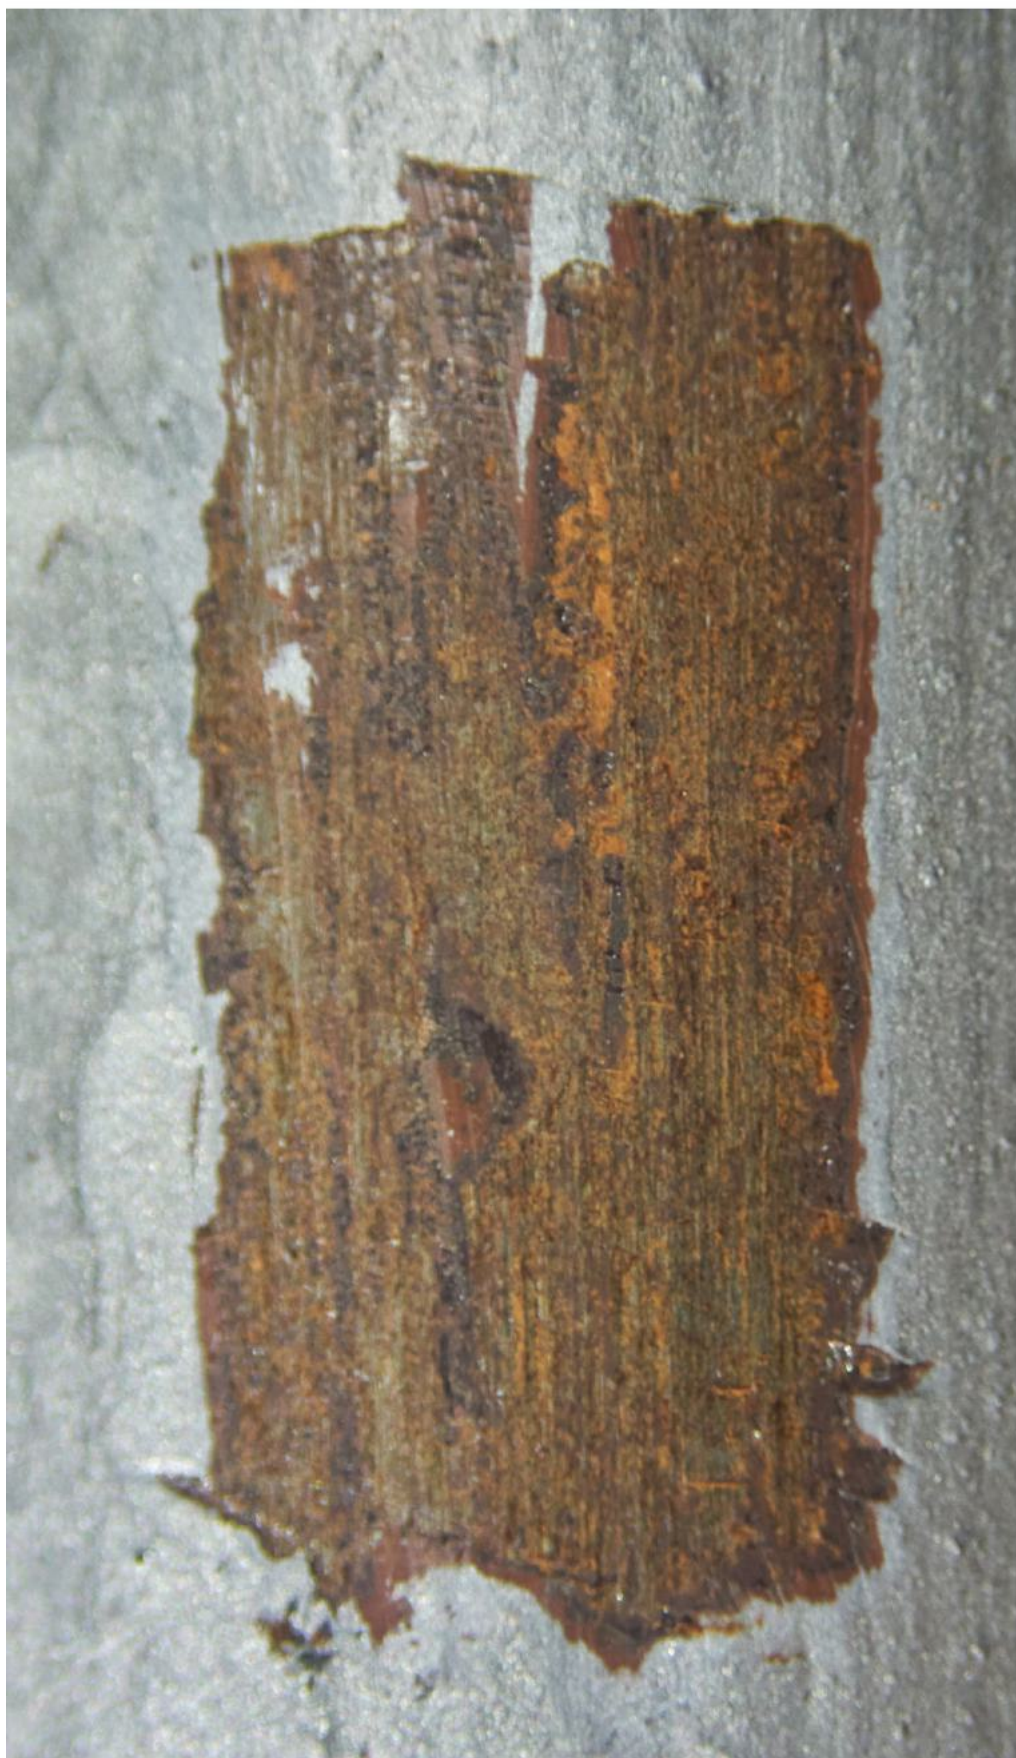
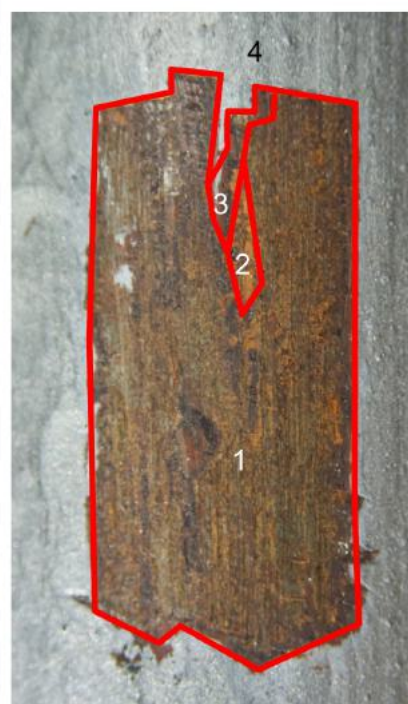
Odkrywka 39

Sprawdzono zawias drzwi wyjściowych tylnich. Nie znaleziono warstw historycznych dających podstawę do rekonstrukcji koloru.

Drzwi wyjściowe tylnie,
zawias stalowy

- 1 - stal
- 2 - starsza warstwa antykorozyjna, relikty
- 3 - brązowa farba
- 4 - srebrna farba, współczesna

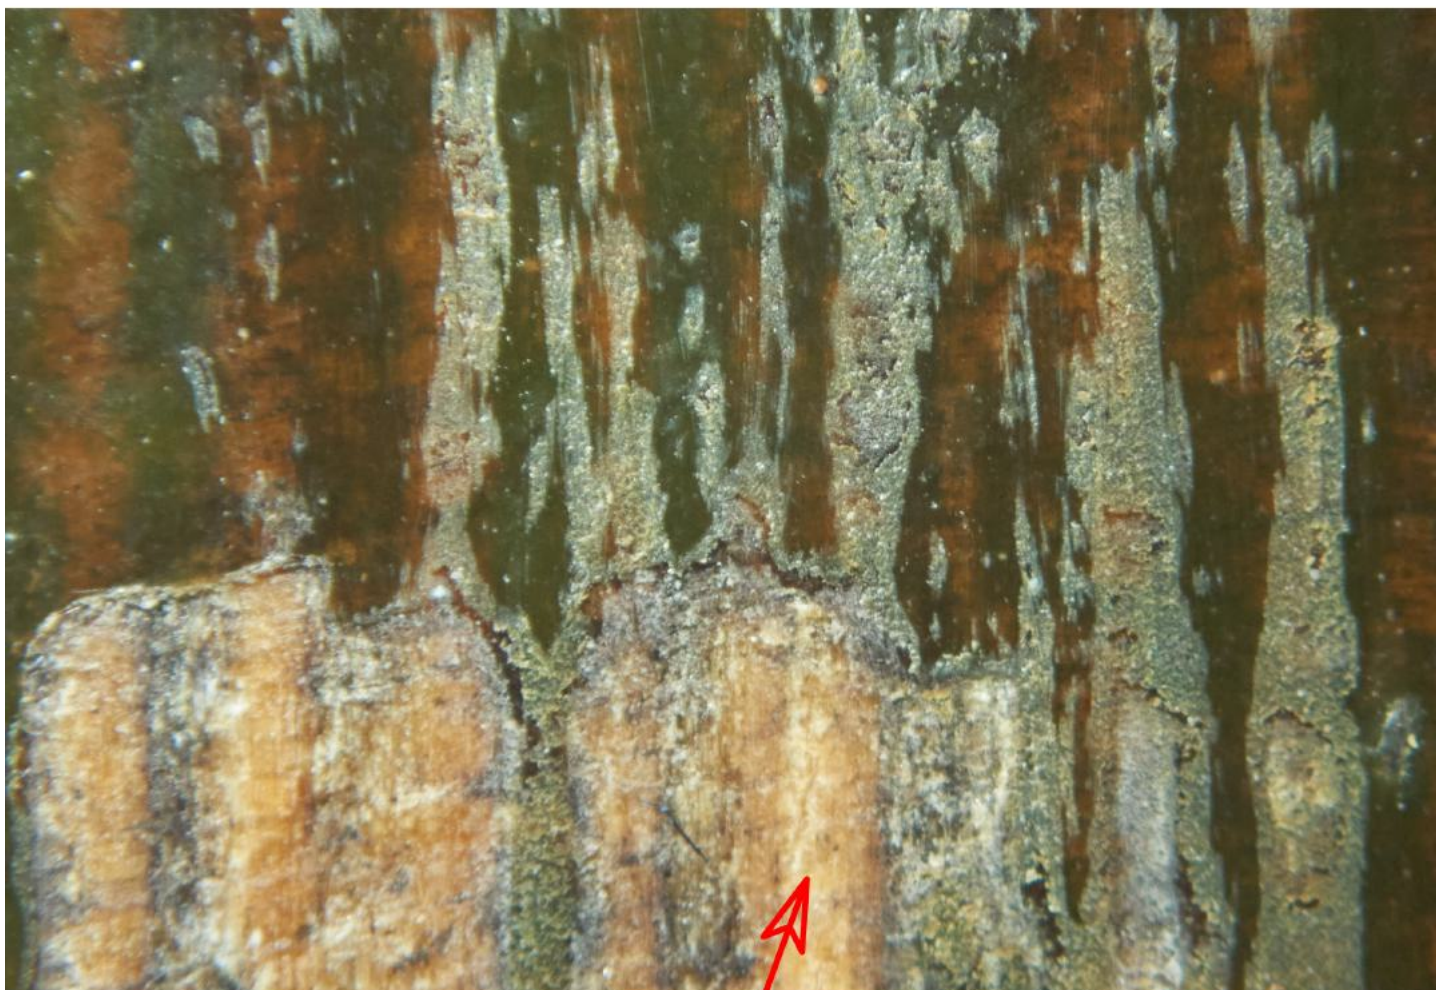
Odkrywka 40

Ostatnią odkrywką sprawdzono drzwi wahadłowe w holu, na parterze. na drewnie znaleziono jedynie współczesny lakier.

Drzwi wahadłowe, skrzydło drewniane

1 - drewno
2 - lakier
