Zamek w Sośnicy
na rysunkach Kajetana Wincentego Kielisińskiego

(Zamek w Sośnicy na rysunkach Kajetana Wincentego Kielisińskiego opracował Andrzej Żygadło)

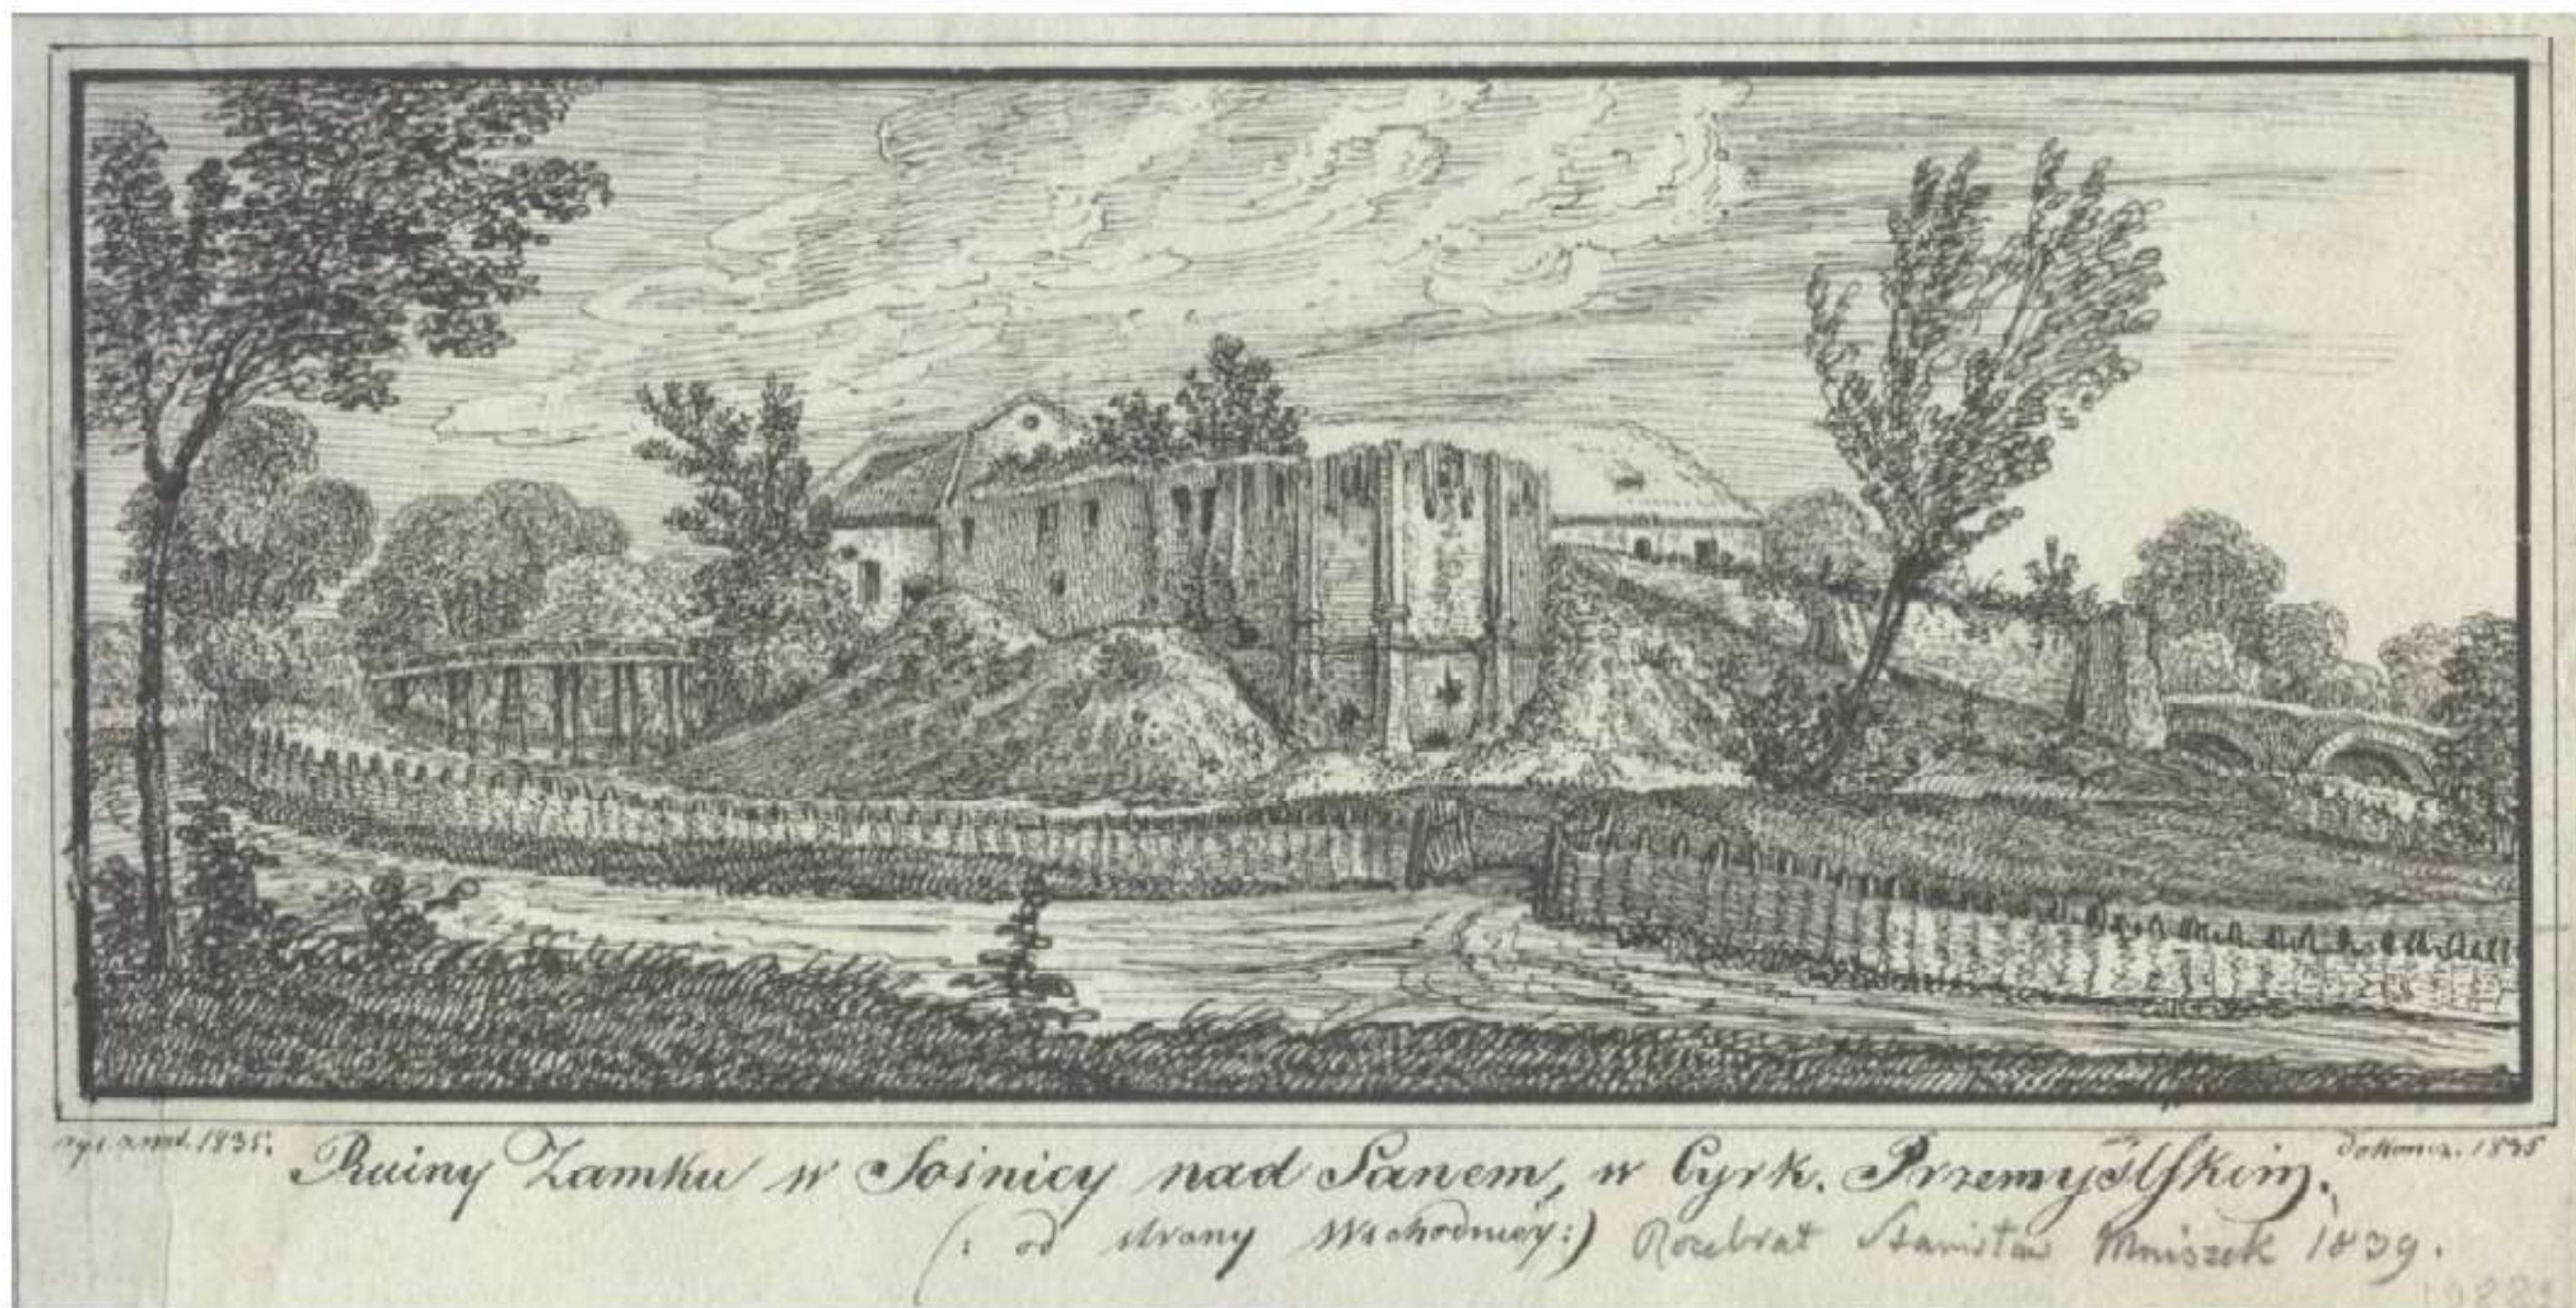
Rys. 3. Podpis oryginalny, tuszem: rys. znat. 1835., Ruiny Zamku w Sośnicy nad Sanem, w Cyrk. Przemyślskim. (: od strony Wschodniej :), dokończ. 1836, autorska adnotacja dopisana ołówkiem Rozebrał Stanisław Mniszek 1839., 1835 r., rysunek tuszem, podrysowany ołówkiem, naklejony na karton, wymiary podobrazia 120x240mm, wymiary pola obrazowego 95x230mm, pole obrazowe wyznaczają dwa prostokąty narysowane tuszem, LNB, sygn. 10882.

Identyfikacja: widok zamku w Sośnicy od południa.

Uwagi: szkic ołówkiem został wykonany z natury, następnie podrysowany tuszem w atelier. Artysta zaznaczył rodzaj materiału, odpowiednio operując kreską. Ponieważ zespół prac ilustrujących zamek częściowo obrazuje te same elementy krajobrazu i architektury, aby uniknąć powtórzeń w kolejnych opisach części wspólne zostały ujęte bardziej syntetycznie.

Opis: pierwszy plan stanowi wąski pas zieleni z nielicznymi krzewami i drzewem po lewej stronie. Wzdłuż niego biegnie gościniec z Medyki do Radymna, od którego odchodzą dwie przecznice: pierwsza przy lewej krawędzi kompozycji prowadząca przez drewniany most do bramy zamkowej, druga w pobliżu środka pola obrazowego prowadząca na prawo wzdłuż fosy, następnie przez murowany most na dziedziniec zamkowy. Teren fortalicium odgrodzony jest od głównej drogi płotem plecionym z chrustu, przeprutym wierzejami w miejscu skrzyżowania gościńca z drogą prowadzącą na murowany most. Na drugim planie znajduje się fosa otaczająca zamek, po prawej stronie częściowo za-sypana z wrastającym w jej stok młodym drzewem. Za nią na pagórku wznoszącym się około 3 metrów ponad poziomem gruntu usytuowany jest zamek. Jego mury pokryte są tynkiem, częściowo zniszczonym. Pośrodku pola obrazowego widnieje dwukondygnacyjna ruina baszty o podstawie nieregularnego sześcioboku, wrzynająca się w fosę. W narożach czterech widocznych na rysunku ścian obiektu, znajdują się pilastry. Jego dolną kondygnację, rozszerzającą się ku dołowi, oddziela od górnej gzyms kordonowy, z fryzem i architravem na pilastrach. W tej części budowli widnieją trzy nieregularnie usytuowane owalne otwory – zapewne wyrwy w murze. Na osi każdej z widocznych ścian górnej kondygnacji znajduje się prostokątne okno zamknięte łukiem, ujęte pilastrami na wolutowych kroksztynach. Po prawej stronie baszty znajduje się kurtynowy mur wsparty dwiema przyporami: jedną w połowie długości, wydatnie nachyloną w stronę muru i drugą, ustawioną przekątniowo przy jego wschodniej krawędzi, o mniejszym stopniu nachylenia pionu. Na prawo od niego na dalszym planie wznosi się murowany most z widocznymi dwiema obramionymi arkadami, prowadzący na dziedziniec zamkowy. Po lewej stronie baszty znajduje się zrujnowane jednokondygnacyjne skrzydło, w którego wnętrzu rosną samosiewy. Prawą stronę ściany wspiera szkarpa nachylona do muru. Górna część elewacji zaopatrzona jest w pięć otworów okiennych zamkniętych odcinkowo. W dolnej części widoczne są dwa okulusy – zapewne niegdyś stanowiące stanowiska artyleryjskie. Niezadaszone korony murów skrzydła, baszty, kurtyny i mostu porastają trawy i krzewy. Ruiny skrzydła stykają się od północy z wysuniętym względem niej na zachód budynkiem bramnym przysłoniętym drzewami. W jego elewacji południowej znajdują się cztery przeprucia: pośrodku ściany duże prostokątne okno; po jego prawej stronie w przyziemiu widać strzelnicę zamkniętą odcinkowo, po-zwalającą na ostrzał równoległe do ścian skrzydła; po lewej stronie pod gzymsem okapowym widnieje niewielki okulus. Analogiczny

otwór znajduje się w szczycie elewacji. Ścianę szczytową od zachodu przysłania pulpitowy gontowy daszek. Na lewo od szczytu widać krytą gontem połąć dwuspadowego dachu głównej części bramy. Na czwartym planie pośrodku kompozycji, znajduje się skrzydło pałacowe, z widocznymi dwoma prostokątnymi oknami w elewacji południowej i jedną lukarną o formie wolego oka w połąci dachu. Wielospadowy dach kalenicowy, pokryty jest strzechą². Skrzydło pałacowe od zachodu integralnie połączone jest z bramą, do której ponad fosą prowadzi drewniany most z widocznymi sześcioma przęsłami z par drągów oraz barierkami ze słupów spiętych poręczą. Ostatni plan stanowi kurtyna z drzew.

² Na podstawie rysunku nie można stwierdzić jednoznacznie ilości połąci. Sądząc po rysunku nr 124 istnieje duże prawdopodobieństwo braku szczytu w północno wschodniej części skrzydła pałacowego.

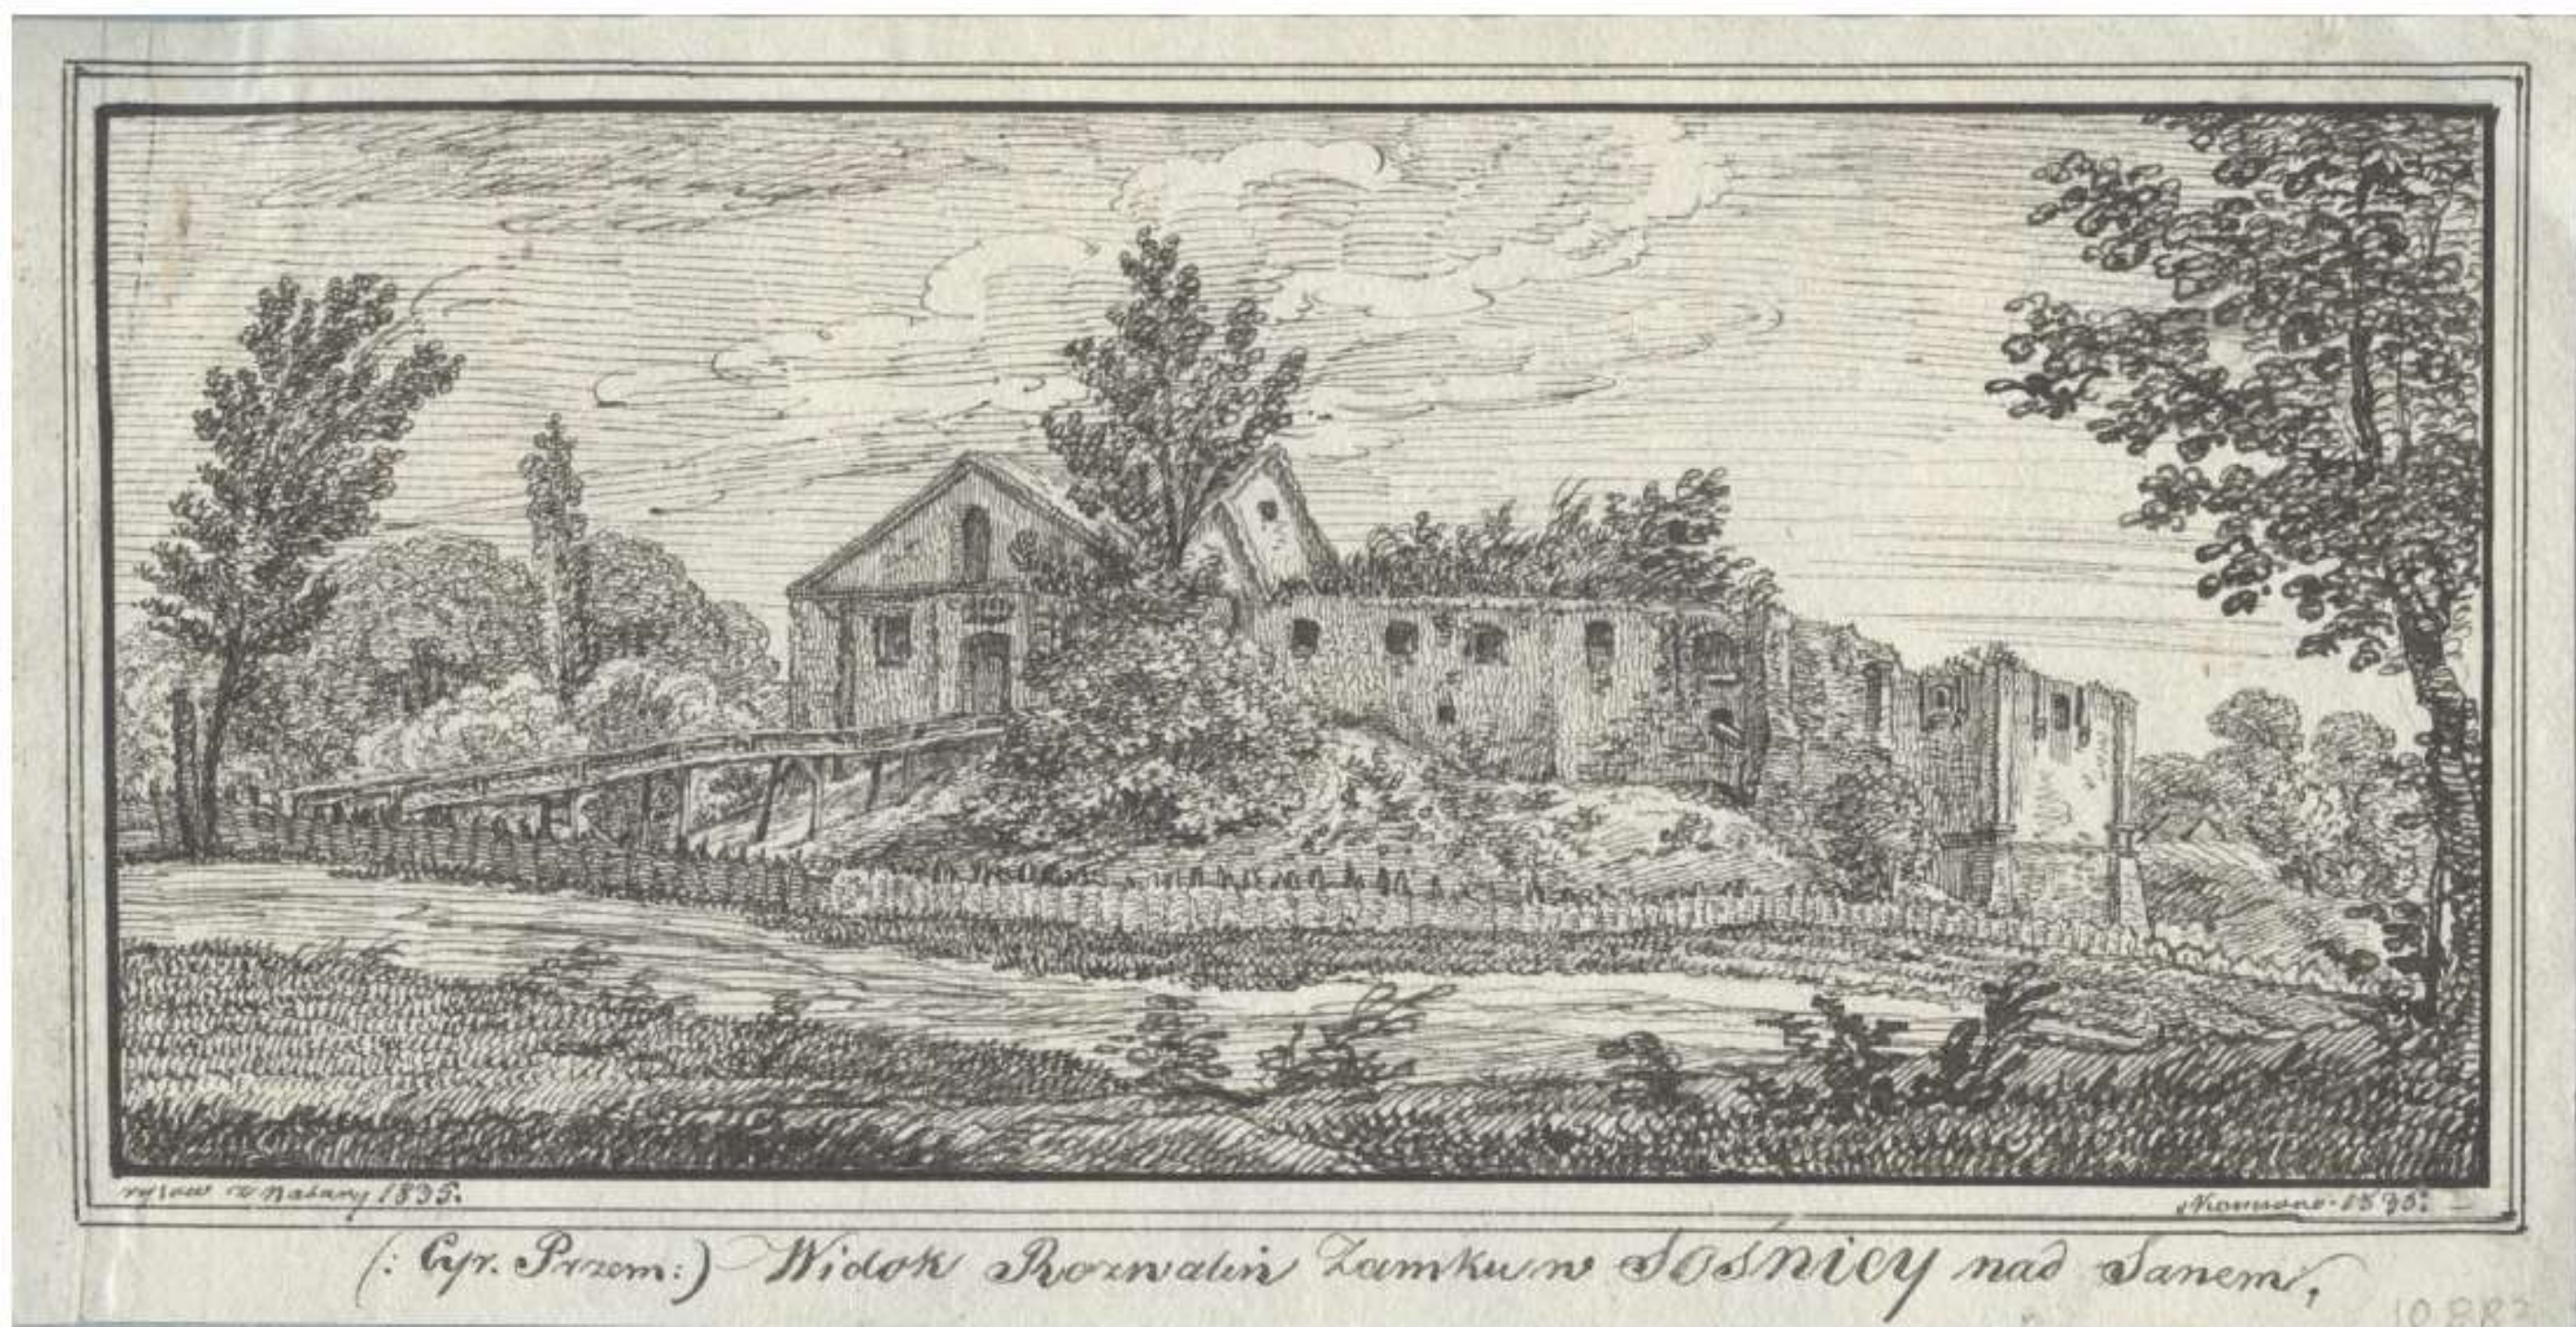
Rys.4.

Rys. 4. Podpis oryginalny tuszem: rysow z natury 1835., (: Cyr. Przem :) Widok Rozwalin Zamku w Sośnicy nad Sanem, skonczo. 1836:-, rysunek tuszem, podrysowany ołówkiem, naklejony na karton, wymiary podobrazia 120x240mm, wymiary pola obrazowego 100x220mm, pole obrazowe wyznaczają trzy prostokąty narysowane tuszem, LNB, sygn. 10883.

Identyfikacja: widok zamku w Sośnicy od zachodu.

Uwagi: szkic ołówkiem został wykonany z natury, następnie podrysowany tuszem w atelier. Artysta zaznaczył rodzaj materiału, odpowiednio operując kreską. Rysunek posiada pewien margines niedokładności: okno w szczycie elewacji zachodniej na rysunku sięga gzymsu kordonowego podczas gdy na fotografiach z okresu II wojny światowej próg okna znajduje się około metra ponad gzymsem.

Opis: pierwszy plan stanowi wąski pas zieleni z nielicznymi krzewami i drzewem po prawej stronie. Wzdłuż niego biegnie gościniec Radymno-Medyka, od którego z lewej strony odchodzi przecznica prowadząca poprzez drewniany most do bramy zamkowej. Teren fortalicium odgrodzony jest od drogi płotem plecionym z chrustu, przeprutym w pobliżu wejścia na mostek. Przy tym wejściu obok niewielkiego drzewa stoi słup, być może będący pozostałością starej drewnianej bramy. Na drugim planie znajduje się fosa i wznoszące się ponad nią wzgórze z rozwalinami zamku. Z lewej strony ponad fosą umieszczono w. w. drewniany mostek z widocznymi pięcioma przęsłami z podwójnych słupów i zastrzałów. Chodnik mostu złożony z poprzecznie ułożonych desek flankują barierki ze słupków spiętych poręczami. Ujście mostu w bramie w raz z prawą częścią jej fasady przysłaniają krzewy i drzewo. Na jej osi znajduje się obszerna lizena z wpisanym w nią portalem zamkniętym odcinkowo. Ponad nim umieszczono owalną płycinę z inskrypcją (nieczytelną na rysunku). Na prawo od portalu spośród zadrzewienia wystaje fragment przeprucia bramnego zamkniętego łukiem. Na lewo od niego widać prostokątne okno. Lewy narożnik budynku opina przypora. Elewację wieńczy trójkątna ściana szczytowa z gzymsami przy krawędziach i dużym prostokątnym oknem zamkniętym półokręgiem, na osi. Od dolnej kondygnacji oddziela ją gzyms kordonowy. Dach dwuspadowy połączony jest z, prostopadłym względem niego, dachem kalenicowym południowej części bramy. W szczycie południowej elewacji budynku bramnego widoczny jest daszek pulpitowy zasłaniający jego zachodni fragment³. Na osi szczytu widnieje okulus. Na prawo od budynku bramnego znajduje się zrujnowane, jednokondygnacyjne skrzydło zamku. Prawą stronę ściany wspiera szkarpa ze schodkowym uskokiem w połowie wysokości. Górna część elewacji zaopatrzona jest w pięć otworów okiennych zamkniętych

odcinkowo. W dolnej części widoczne są dwa okulusy – z prawego wystaje rzygacz. Ponad koroną murów sterczą czubki samosiewów rosnących we wnętrzu skrzydła. Jego południowa część łączy się z ruiną baszty. Jej dwie ściany widoczne na rysunku w narożach opięte są pilastrami. Pilaster znajdujący się na styku skrzydła i baszty w koronie zachował fragment gzymsu, być może kordonowego. Dolną kondygnację baszty, rozszerzającą się ku dołowi, oddziela od górnej gzyms kordonowy, z fryzem i architravem na pilastrach. Na osi każdej ze ścian górnej kondygnacji znajdują się prostokątne okno zamknięte łukiem, ujęte pilastrami na wolutowych kroksztynach. Niezadaszone korony murów skrzydła i baszty porastają trawy i krzewy. Na ostatnim planie znajduje się bujna flora oraz – po prawej stronie – fragment wsi z jednym dachem zatopionym w roślinności.

³ Został on zilustrowany odmiennie niż na rysunku 10882 co zapewne jest spowodowane mylną interpretacją szkicu podczas opracowywania go w atelier.

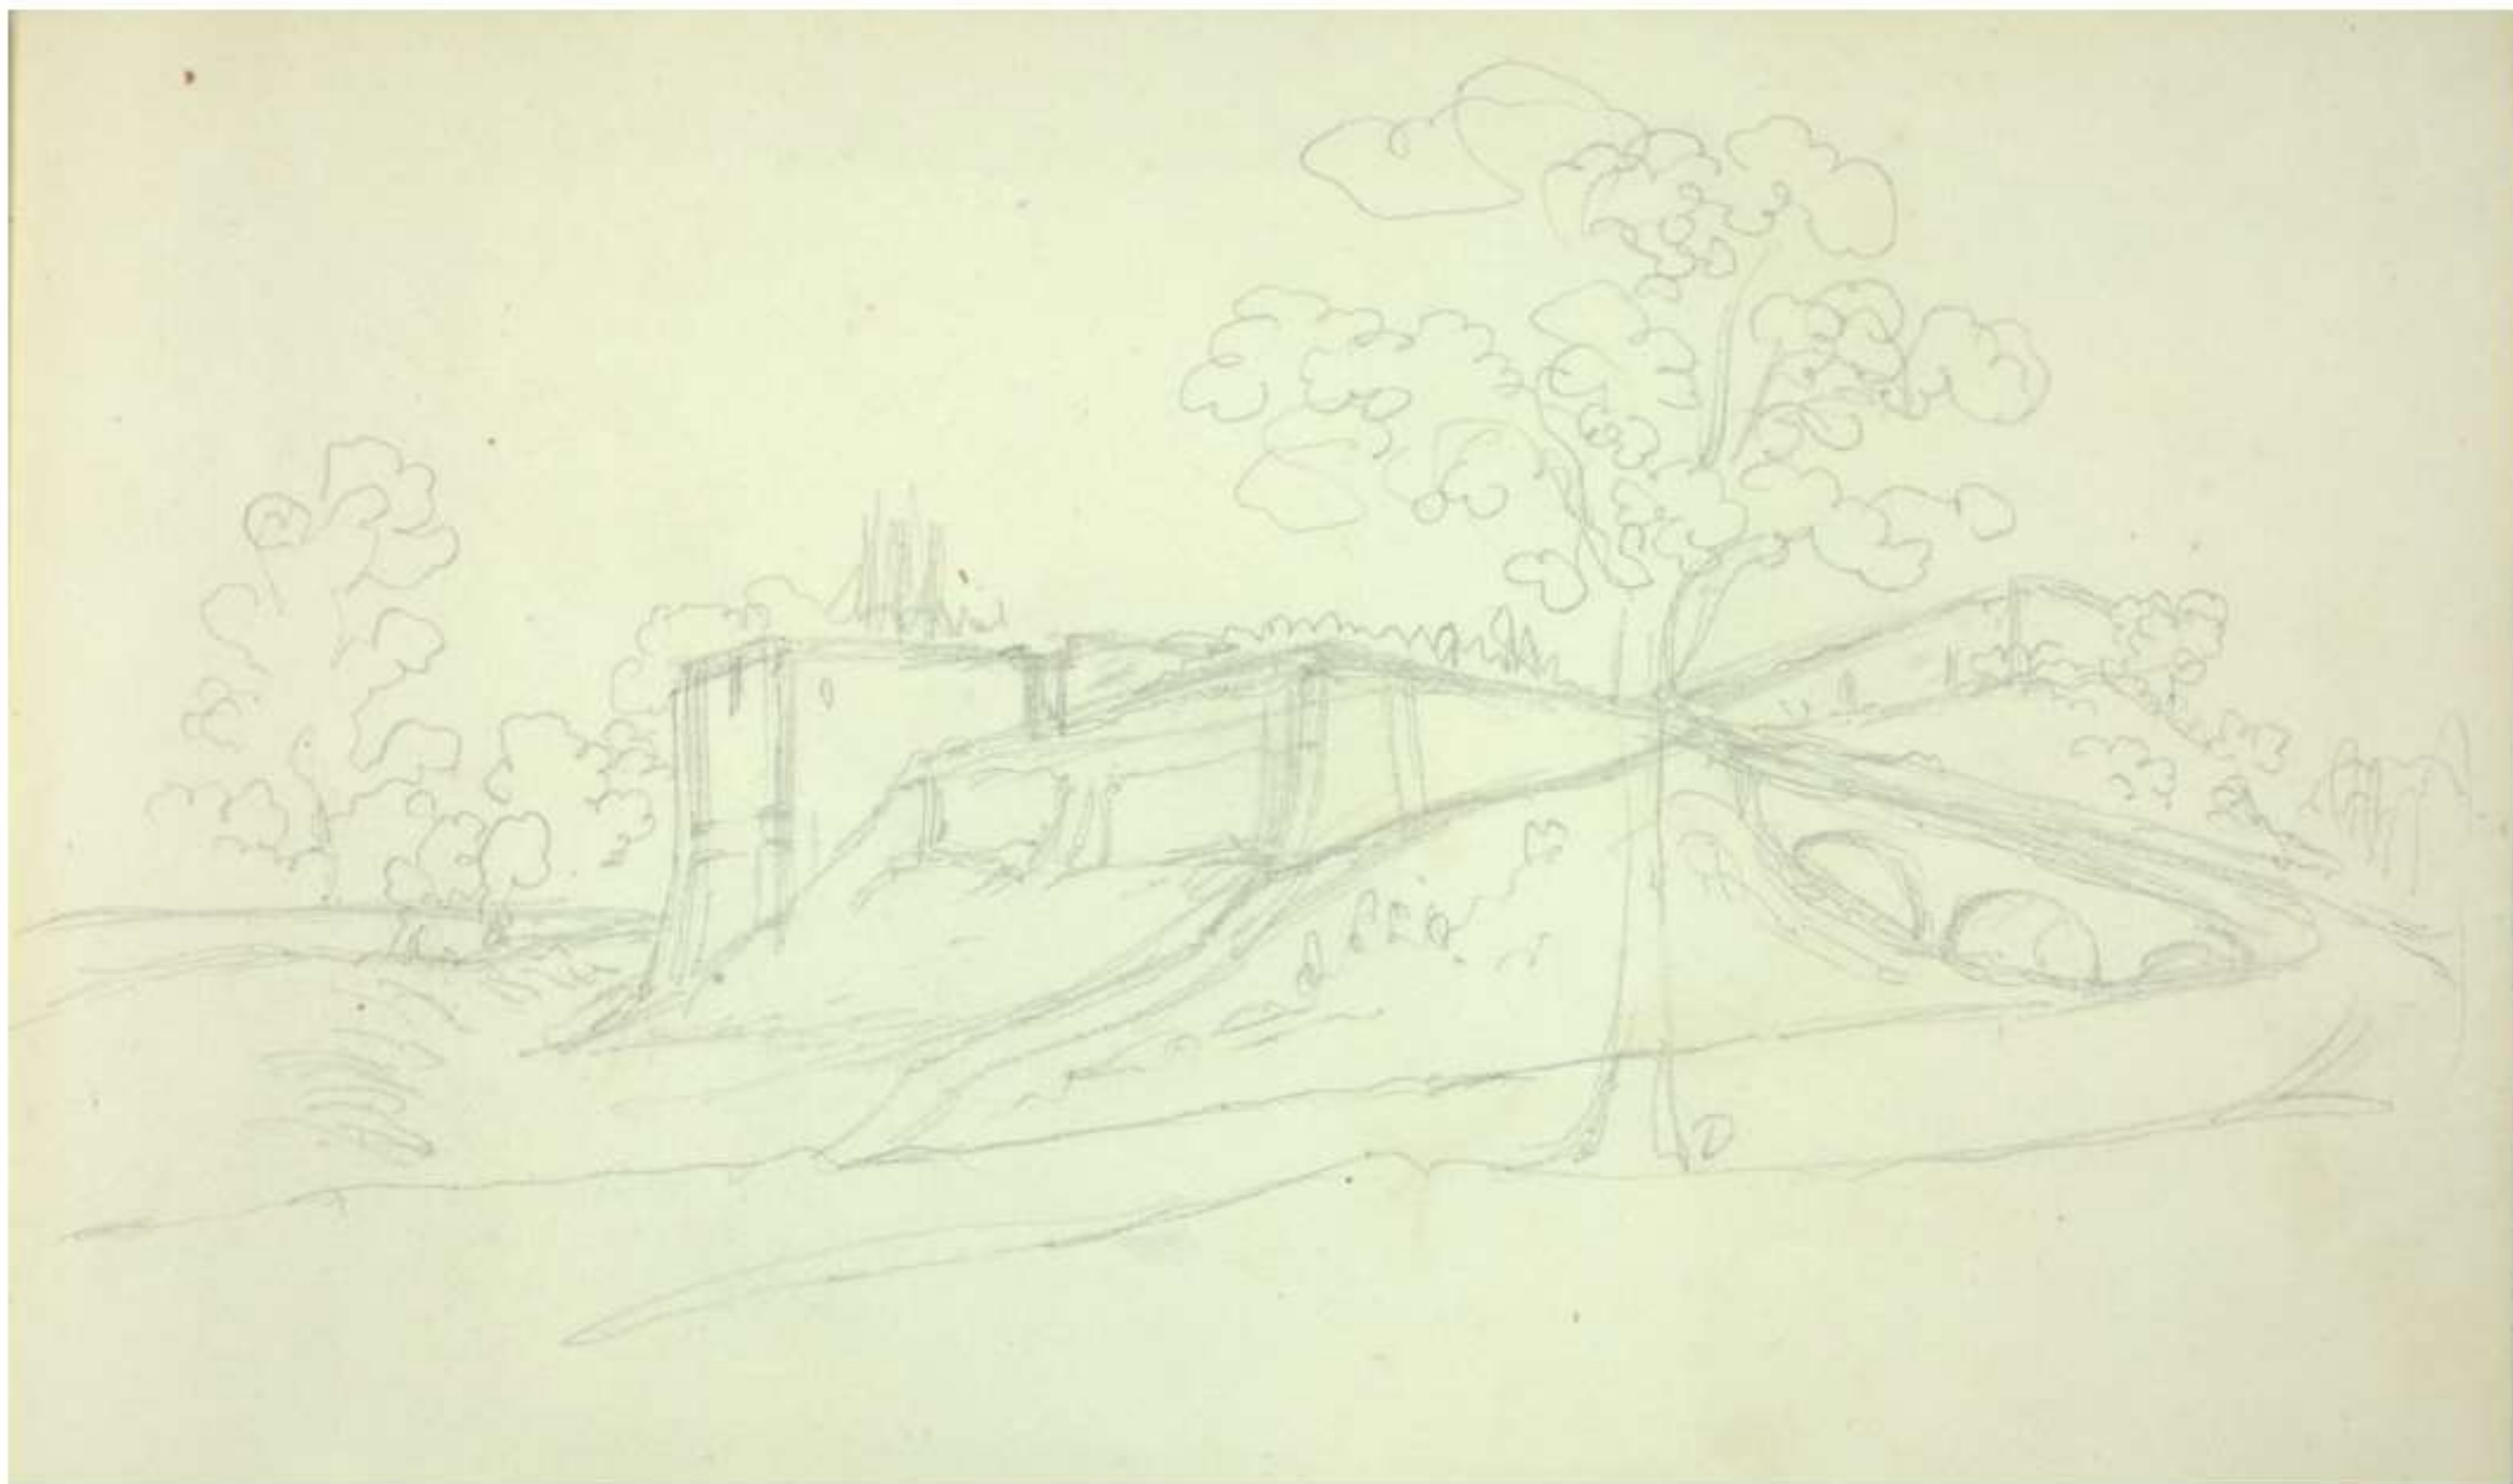
Rys. 5. Podpis oryginalny -, rysunek ołówkiem w szkicowniku, wymiary 141x212mm, BK, sygn. AOXV1072, karta 122.

Identyfikacja szkiców, znajdujących się na kartach 122-124 szkicownika sygn. AOXV1072, została przeprowadzona przez autora opracowania na podstawie analizy porównawczej z rysunkami sygn. 10882 i 10883 oraz analizą zabytku in situ. Rysunek przedstawia widok zamku w Sońnicy od południowego wschodu.

Uwagi: szkice na kartach 122-124 zostały wykonane ołówkiem w pracowni po 1840 r., na podstawie wcześniejszych – „zdjętych z natury” około 20 września 1839 r.

Opis: na pierwszym planie po prawej stronie znajduje się drzewo, za którym widać drogę okrążającą fortalicium od południa i wschodu, prowadzącą przez wschodni most na dziedziniec zamkowy. Na drugim planie znajduje się fosa, ponad którą wznosi się wzgórze z ruinami zamku. Pośrodku pola obrazowego widnieje narożna przypora ustawiona przekątniowo pomiędzy kurtynami. Na prawo od niej rozciąga się kurtyna wschodnia i prostopadłe ustawiony do niej murowany most o trzech arkadowych przesłach. Na lewo od centralnej przypory znajduje się kurtyna południowa z dwiema szkarpami pochyłymi: jedną pośrodku odcinka i drugą w sąsiedztwie murów baszty. Ta, częściowo wbudowana w fosę z widocznymi dwiema ścianami, z narożnymi pilastrami, z prawej strony sąsiaduje z ruiną skrzydła zamkowego – styk ich wschodnich ścian jest mocno skorodowany lub rozmyślnie niepołączony. Dolną kondygnację baszty, rozszerzającą się ku dołowi, oddziela od górnej gzyms kordonowy, z fryzem i architravem na pilastrach. Na osi ściany wschodniej, w górnej kondygnacji znajduje się schematycznie zakreślone okno. Także w górnej kondygnacji północno wschodniej ściany baszty widnieje niewielkie okienko. Po prawej stronie pola obrazowego na dalszym planie wznosi się ruina prostokątnego skrzydła pałacowego z widocznymi ścianami wschodnią i południową. W tej drugiej zasygnalizowane zostały dwa prostokątne okna. Tło stanowi kurtyna drzew oraz (po lewej stronie) główny gościniec.

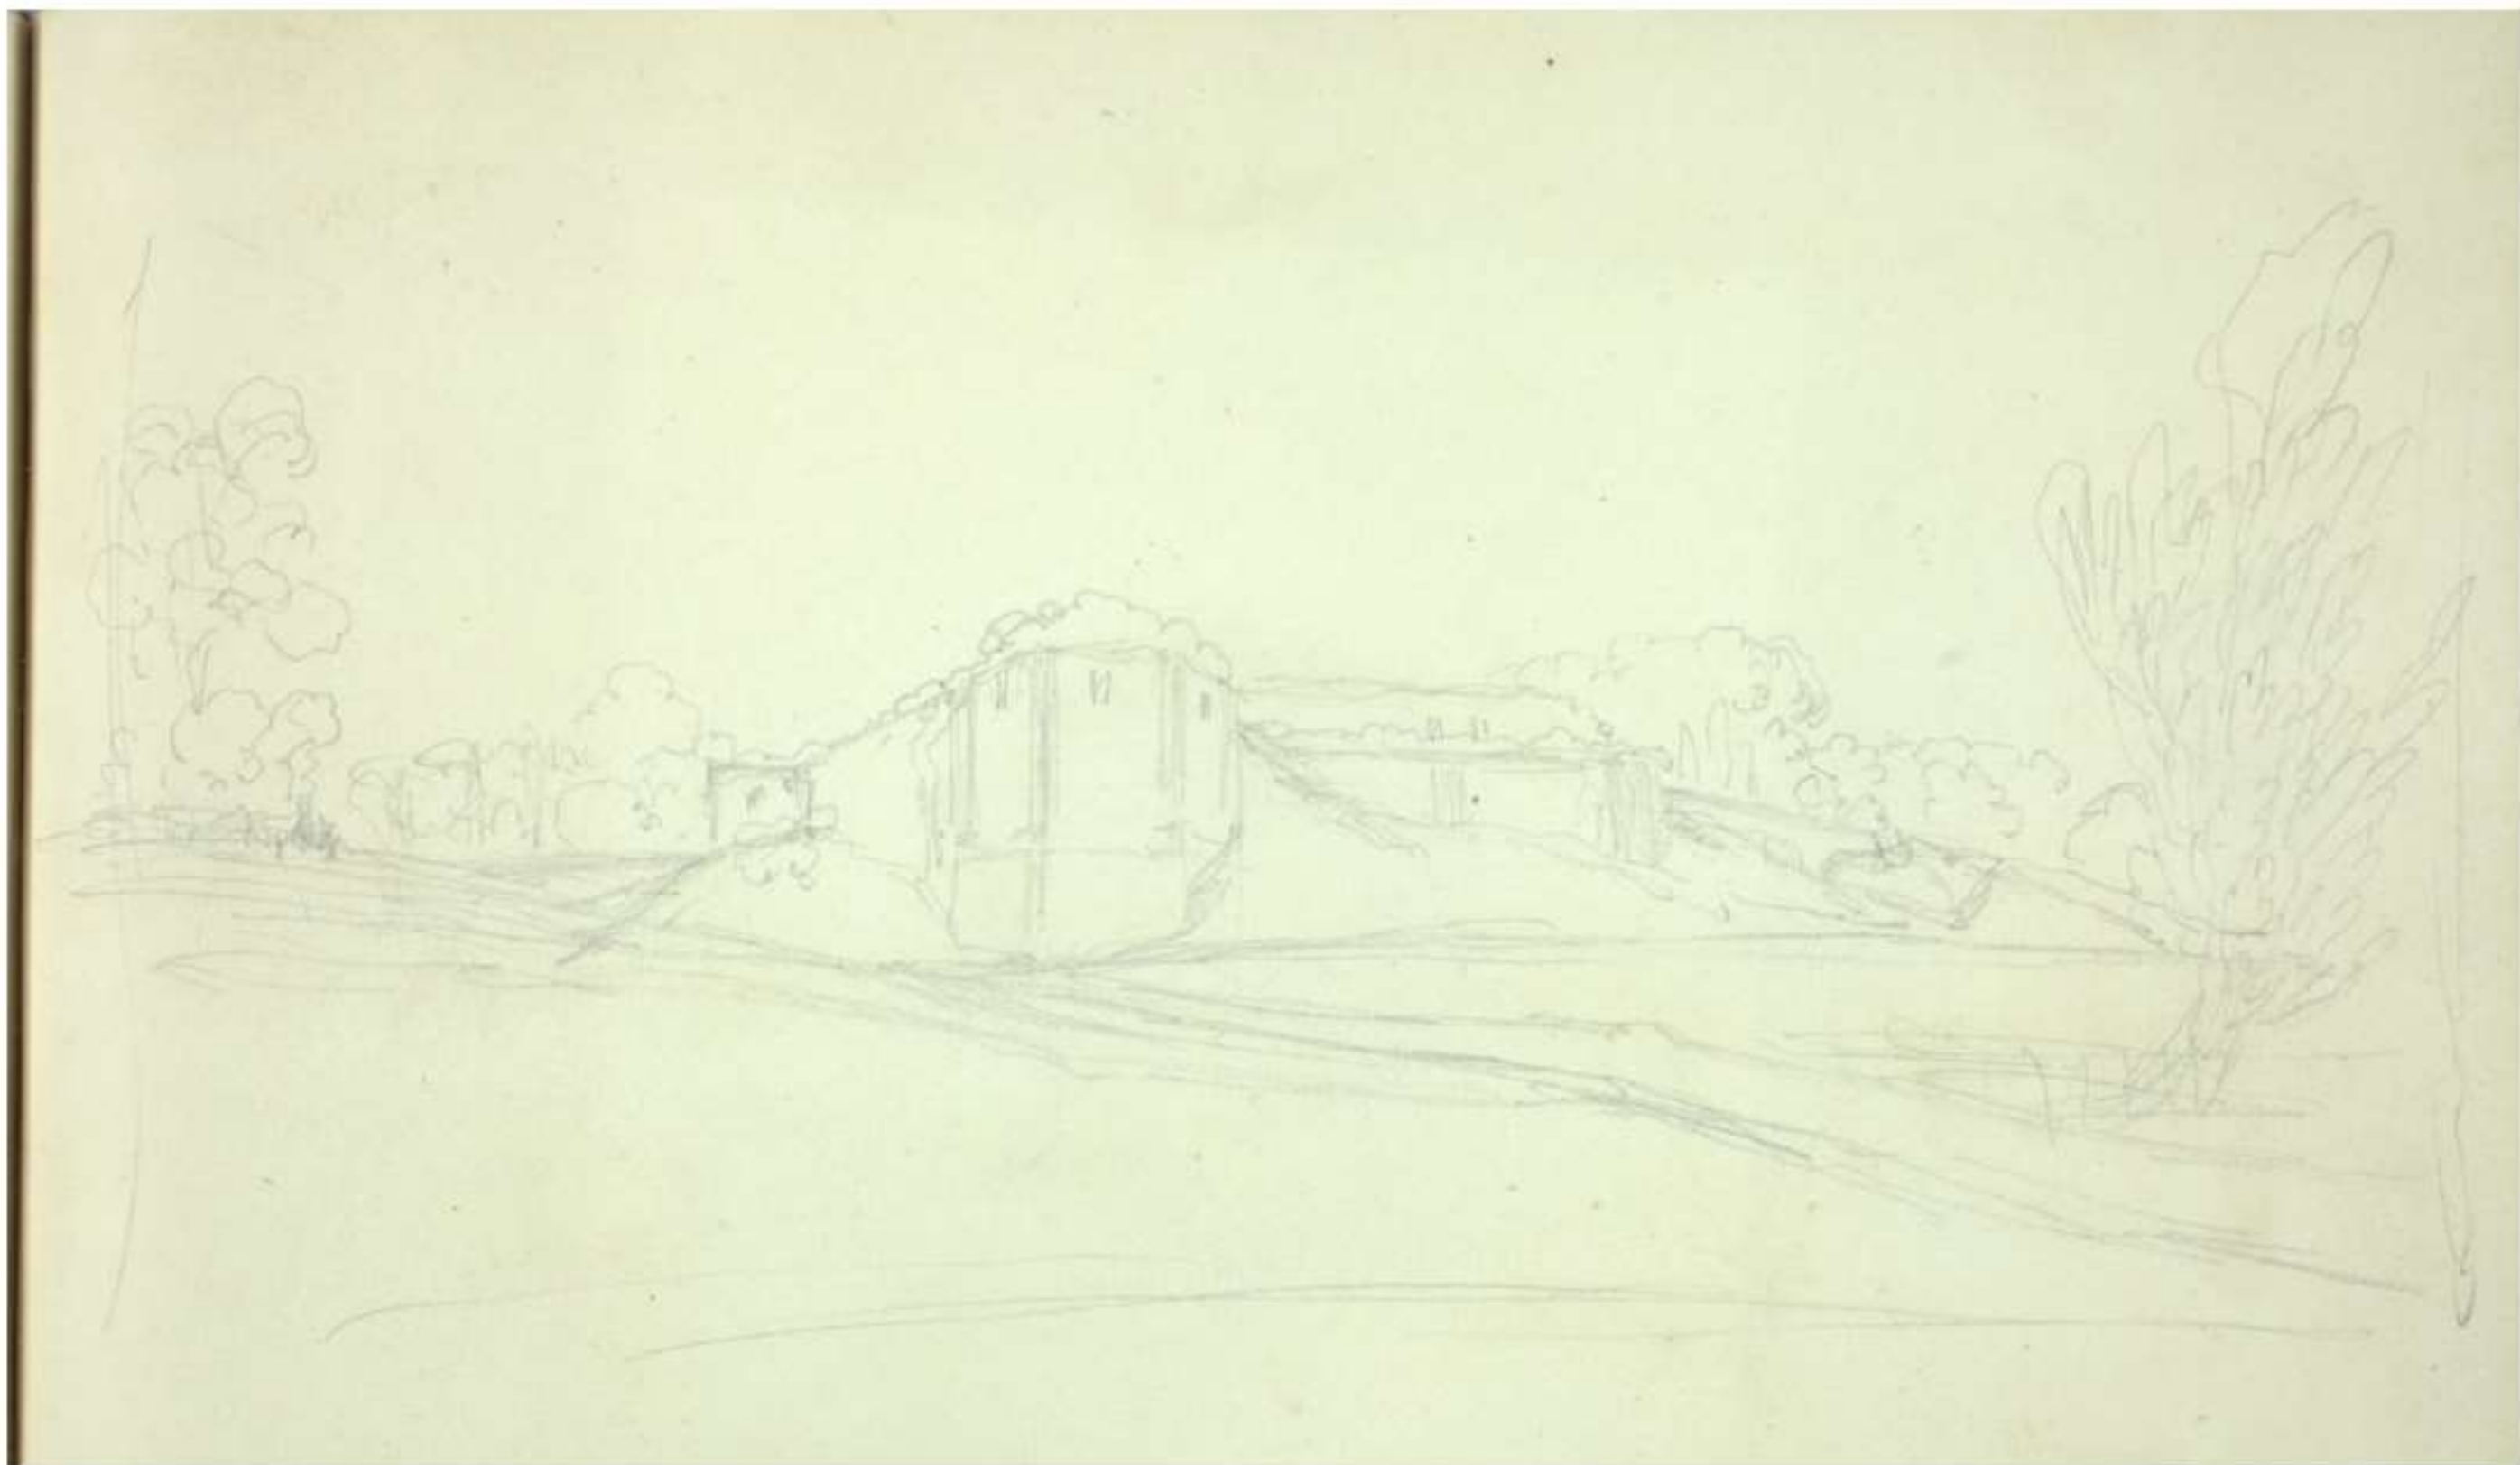
Rys. 6. Podpis oryginalny -, rysunek ołówkiem w szkicowniku, wymiary 141x212mm, pole obrazowe wyznaczone szkicową ramą o niepełnym obwodzie, BK, sygn. AOXV1072, karta 123.

Identyfikacja szkiców na kartach 122-124 została przeprowadzona przez autora opracowania na podstawie analizy porównawczej z rysunkami sygn. 10882 i 10883. Widok zamku w Sośnicy od południa.

Uwagi: szkice na kartach 122-124 zostały wykonane ołówkiem w pracowni po 1840 r., na podstawie wcześniejszych szkiców „zdjętych z natury” ok. 20 września 1839 r. Rysunek nie uwzględnia ściany szczytowej budynku bramnego, która wówczas jeszcze istniała, można to tłumaczyć zarówno skrótem perspektywicznym jak i bardzo szkicowym charakterem pracy.

Opis: na pierwszym planie po prawej stronie znajduje się drzewo rosnące przy rozdrożu gościńca biegnącego diagonalnie z prawa na lewo, i drogi wytyczonej wokół wzgórza, prowadzącej przez wschodni most na dziedziniec zamkowy. Na drugim planie znajduje się fosa, ponad którą wznosi się wzgórze z ruinami. Pośrodku pola obrazowego ukazane są trzy ściany baszty. Dolną kondygnację obiektu, rozszerzającą się ku dołowi, oddziela od górnej gzyms kordonowy, z fryzem i architrawem na narożnych pilastrach. Na osi każdej ze ścian górnej kondygnacji znajduje się schematycznie zakreślone okno. Po prawej stronie baszta łączy się z kurtynowym murem wspartym dwoma przyporami: jedną w połowie długości i drugą przy krawędzi muru. Na prawo od niego na dalszym planie wznosi się murowany most z widocznymi dwoma arkadowymi przesłami. Po lewej stronie baszta łączy się ze zrujnowanym jednokondygnacyjnym skrzydłem zachodnim. W sąsiedztwie styku murów baszty i skrzydła znajduje się szkicowo zaznaczona przypora. Niezadaszone korony murów skrzydła zachodniego, baszty, kurtyny i mostu porastają trawy i krzewy. Pozostałości skrzydła stykają się od północy z wysuniętą na zachód względem niej ruiną budynku bramnego, w którego ścianie południowej zaznaczono jedno okno. Na lewo od bramy znajduje się bardzo schematycznie zaznaczony most lub nowa grobla. W tle za murem kurtynowym widnieje południowa ściana pałacu z zaznaczonymi dwoma oknami. Tło stanowi kurtyna drzew.

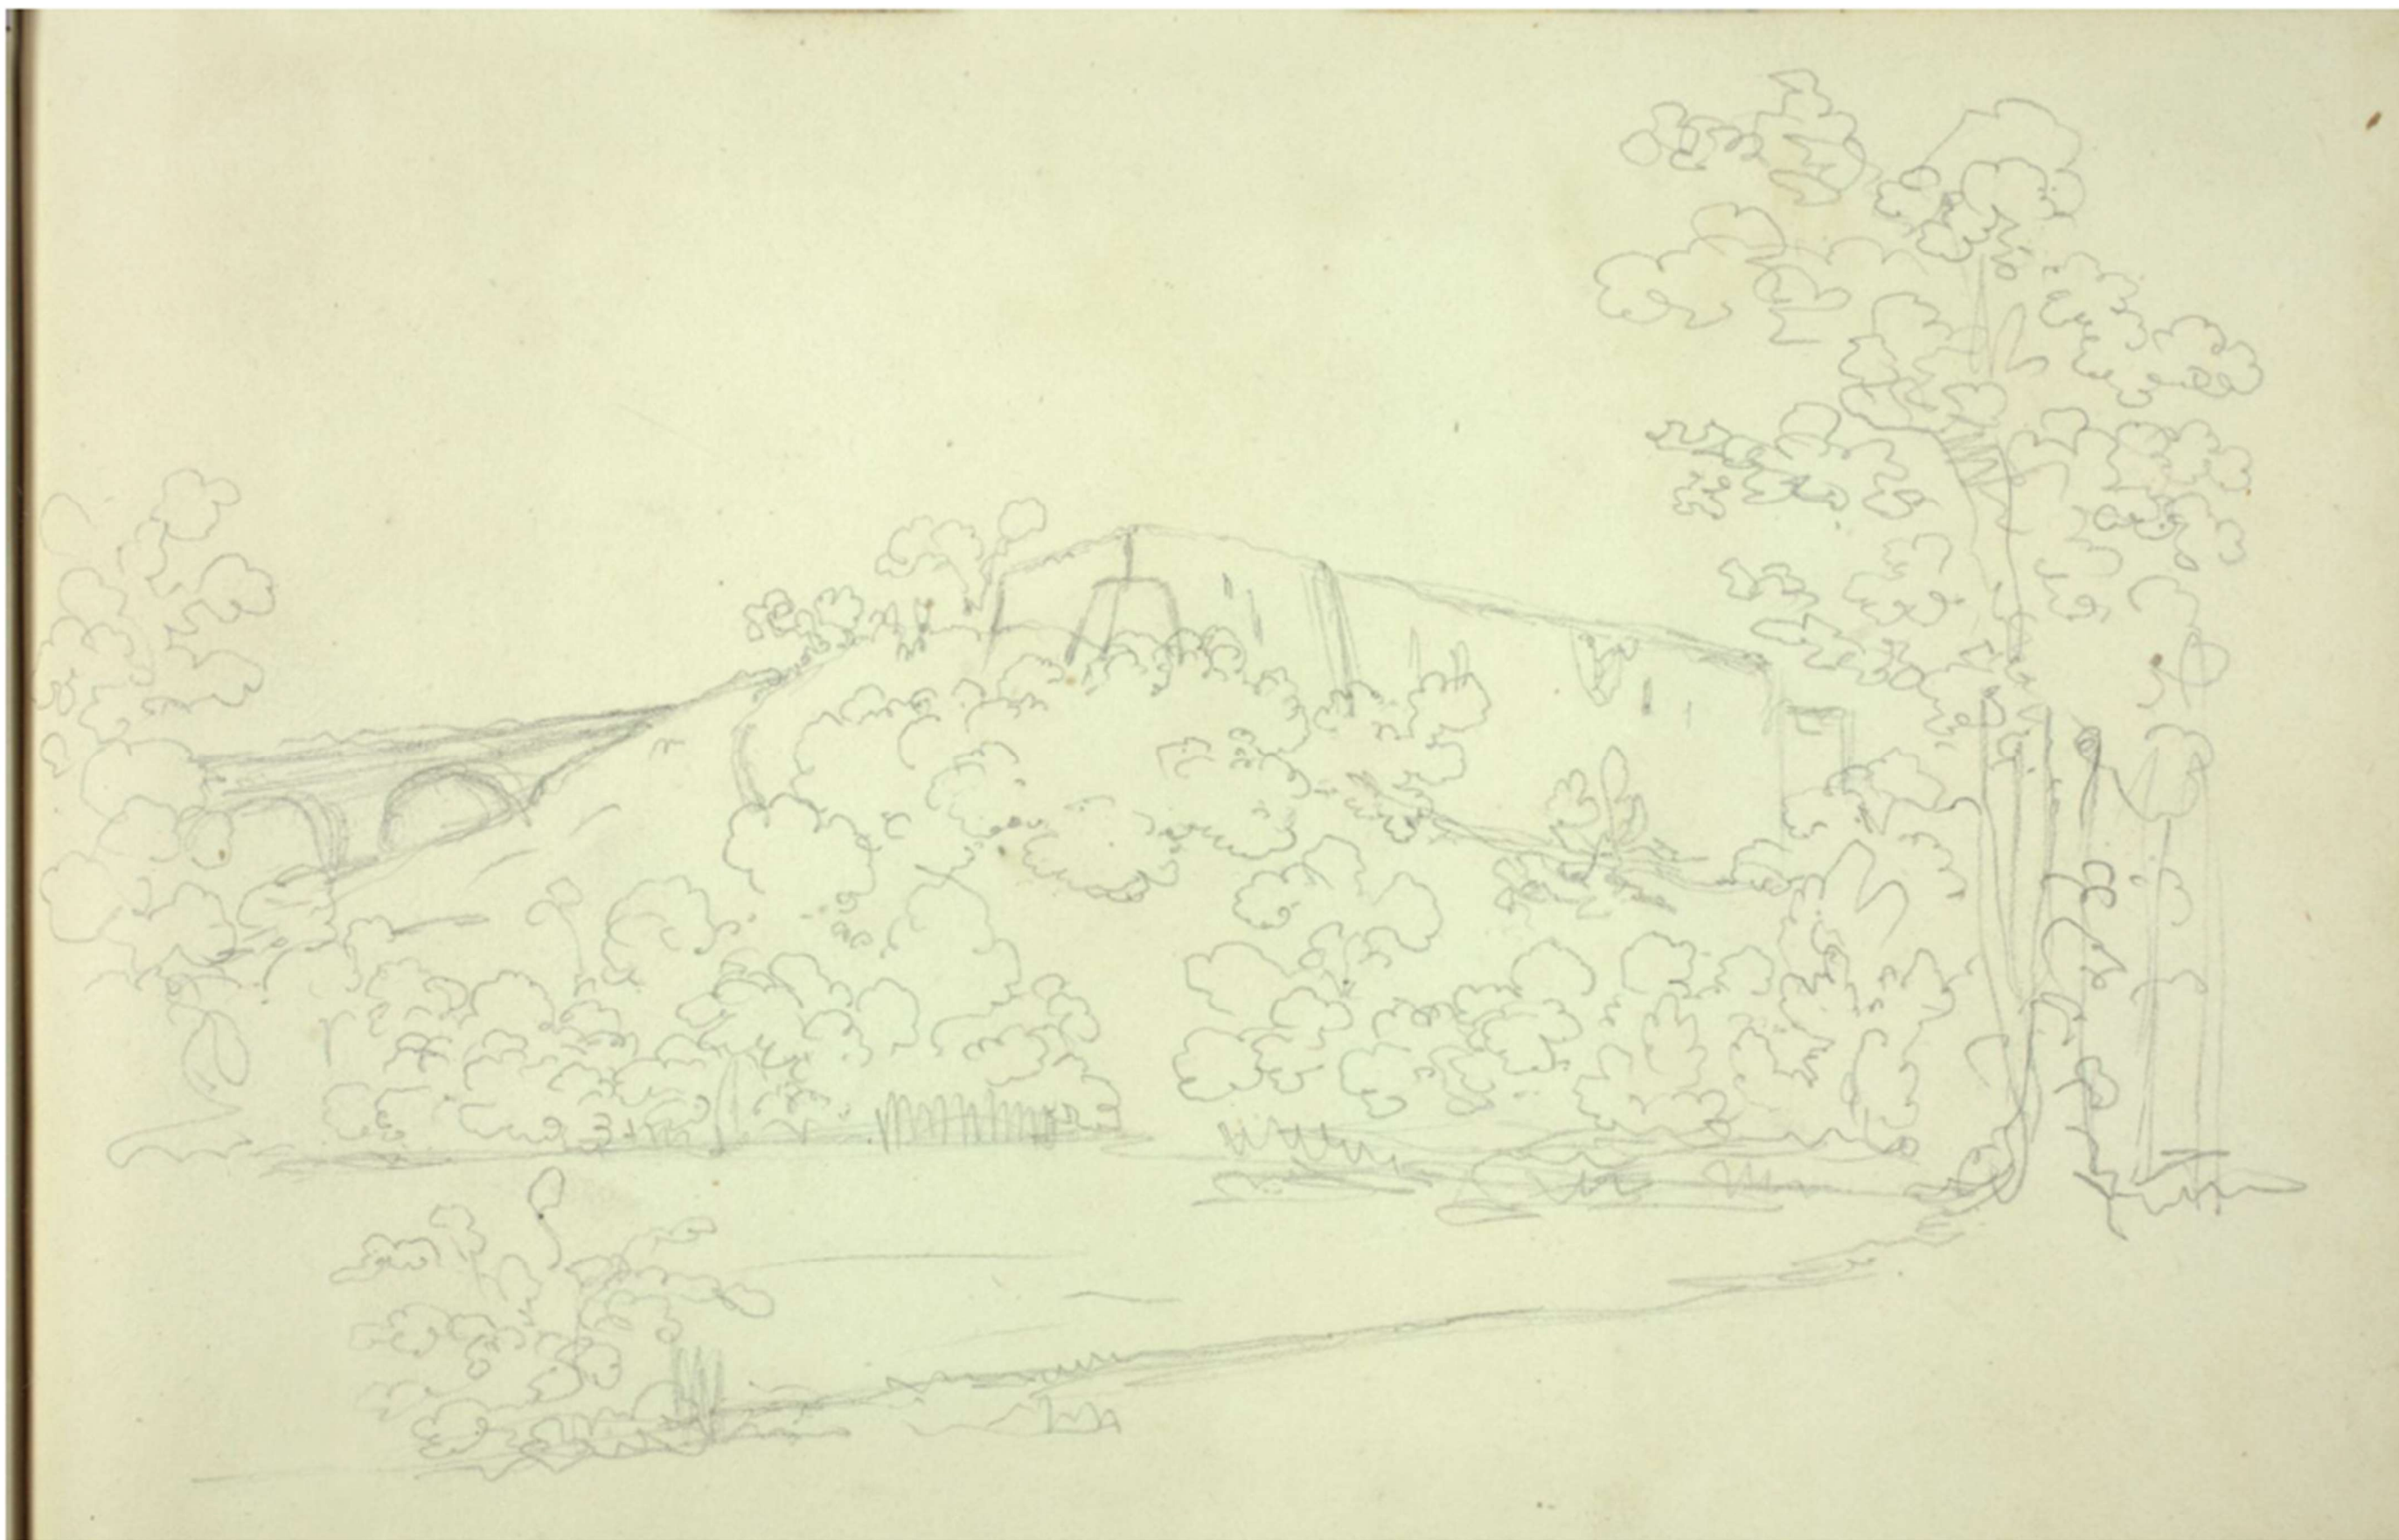
Rys. 7. Podpis oryginalny -, rysunek ołówkiem w szkicowniku, wymiary 141x212mm, BK, sygn. AOXV1072, karta 124.

Identyfikacja szkiców na kartach 122-124 została przeprowadzona przez autora opracowania na podstawie analizy porównawczej z rysunkami sygn. 10882 i 10883. Rysunek przedstawia widok zamku w Sośnicy od północnego wschodu.

Uwagi: szkice na kartach 122-124 zostały wykonane ołówkiem w pracowni po 1840 r., na podstawie wcześniejszych szkiców „zdjętych z natury” około 20 września 1839 r.

Opis: na pierwszym planie znajduje się brzeg stawu z drzewem po prawej i krzewami po lewej stronie. Za schematycznie nakreślonym stawem widnieje bujnie zarośnięty brzeg przeciwny ze wzgórzem, na którym wznoszą się ruiny zamku. W centralnej części kompozycji widać pozostałości dwukondygnacyjnego skrzydła pałacowego o podstawie zbliżonej do wydłużonego prostokąta, zakończonego od zachodu ryzalitem budynku bramnego. Narożnik ściany wschodniej i północnej ruin pałacu, wzmocniony jest masywną pochyłą przyporą. W ścianie północnej zaznaczone jest sześć okien oraz przypora w części wschodniej. Miejscami wyszczerbiona korona murów nie jest porośnięta roślinnością, co sugeruje niedawną destrukcję dachu. Na ostatnim planie, po lewej stronie opodal skrzydła zamkowego znajduje się murowany most z widocznymi dwoma arkadami.
