Nr 12090 A B C D E F G H I J K L M N O P R S T U V W X Y Z

Sośnica ruiny zamku

wiek XVI-XIX

Sośnica

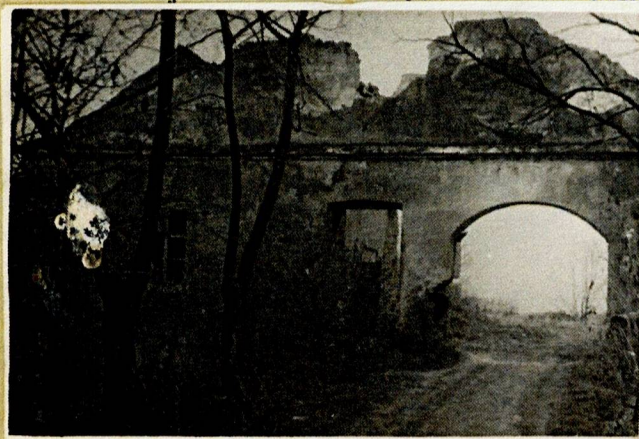
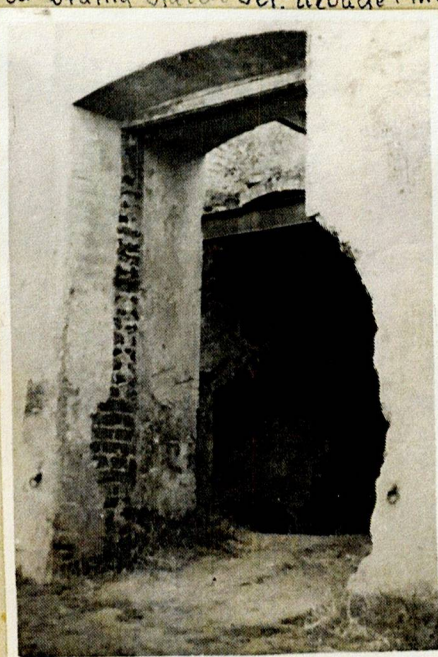
8. Opis Na wzniesieniu otoczonym fosą ruiny zamku wzniesionego z cegły z dawnej zabudowy zachowały się fragmenty muru okalającego zamek i bramę wjazdową od pn. i skarpa przybudowaną od wsch. Brama wzniesiona jest trójkątnym przyczółkiem. Do wschodniego wejścia do pionu nadziemnych, z których trzy nakryte są sklepieniami kolebkowymi, ceglano-czerwonymi, czwarte nowym stropem żelbetonowym. W przejściu między pioncami portal kamienny zamknięty łukiem półkolistym w. XVI/XVII. Na szczycie wzniesienia w obrębie murów widoczne są ślady dawnej zabudowy z której najłatwiej zachowała się baszta wzniesiona na murze prostokąta usytuowana w pn. wsch. części. Ślady niewielkiego budynku widoczne są również na łach od bramy wjazdowej. Ścianie i mury pokryte były tynkiem.

18.	Stan obiektu	19.	Potrzeby konserwatorskie	20.	Data i nazwisko dokonującego wpisu
	Winiarska nr 11A		Labryzowanie przed dalszym niszczeniem i pozostawienie jako ruiny. Gdyby stan obiektu był tak zły, że nie poznawała by się kamienica Kasytki	17.11.1959	M. Augustynowicz-Ciecińska H. Stępińska

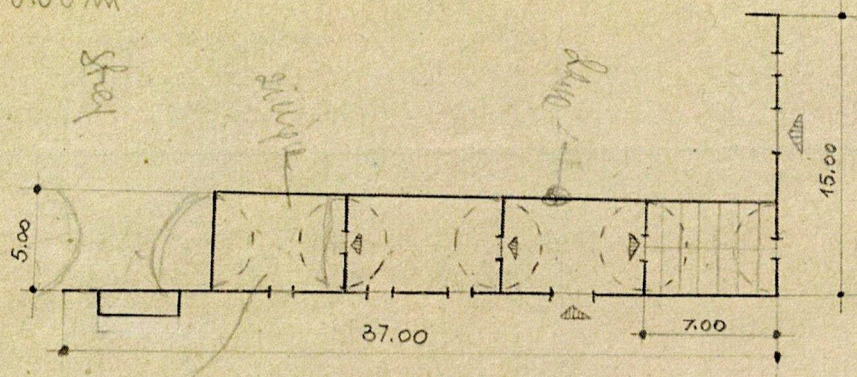
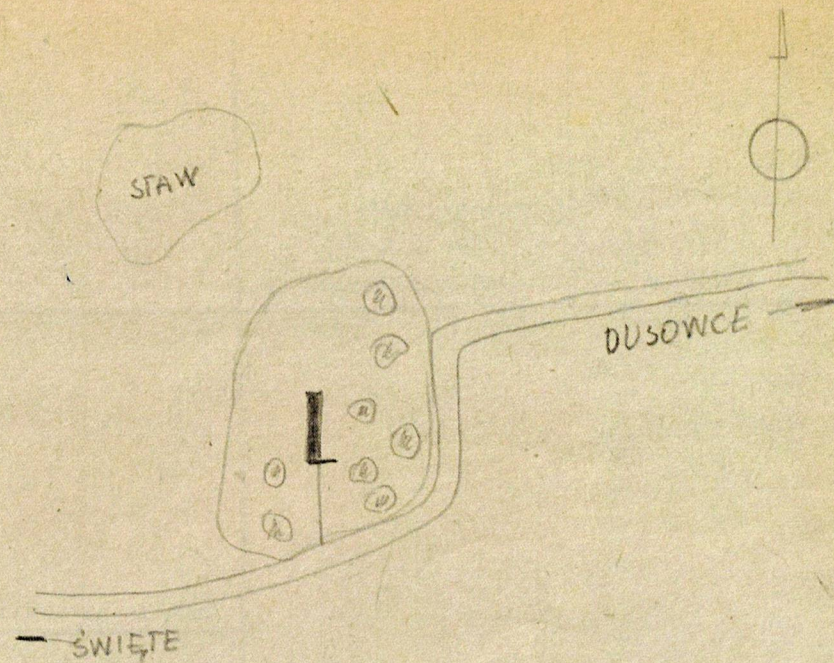
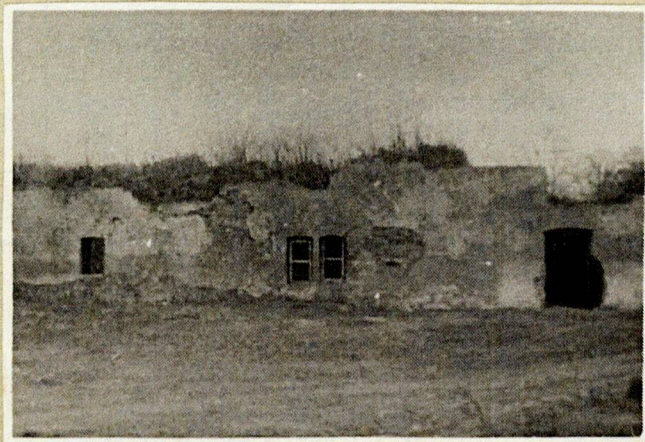
23. Rysunki, szkice, pomiary, uzupełnienie opisu

SKALA 1:400

wys: 6.00 m
