# EKSPERTYZA TECHNICZNA

## DOT. STANU OCHRONY PRZECIWPOŻAROWEJ

**Budynek Ratusza  
w Polkowicach**

**Rynek 1, Polkowice**

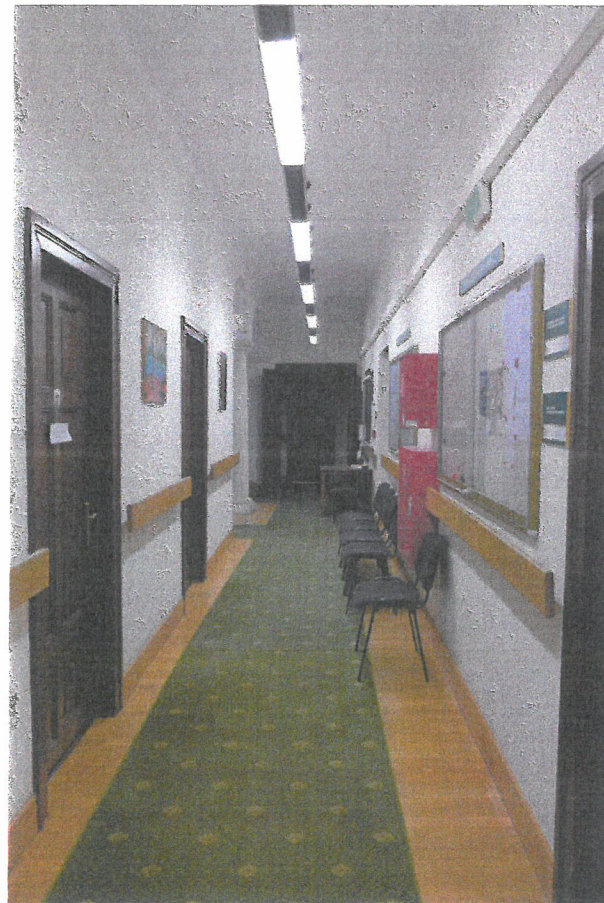
**Zdjęcie 3 Korytarz w wyższej części Ratusza**

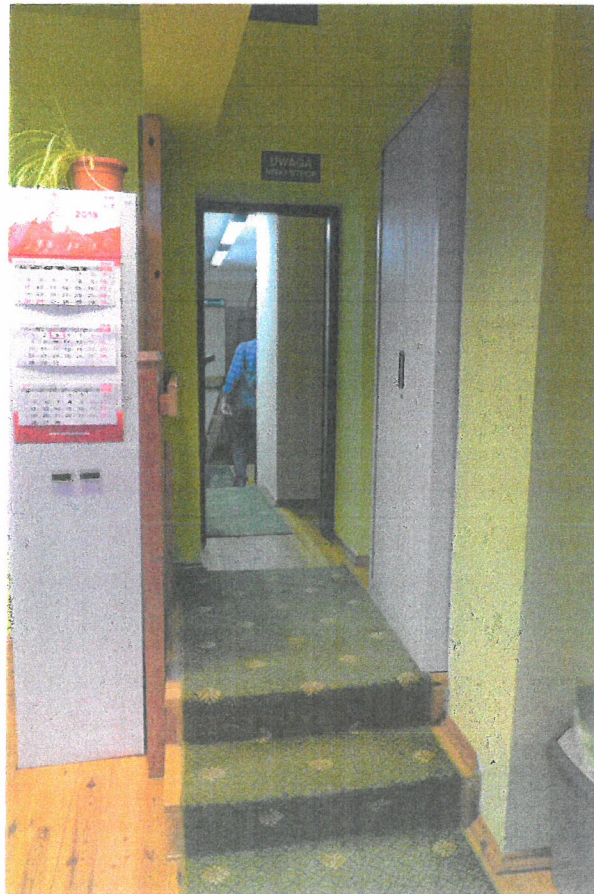
**Zdjęcie 4 Podniesiona podłoga i schody w pomieszczeniu na III piętrze**

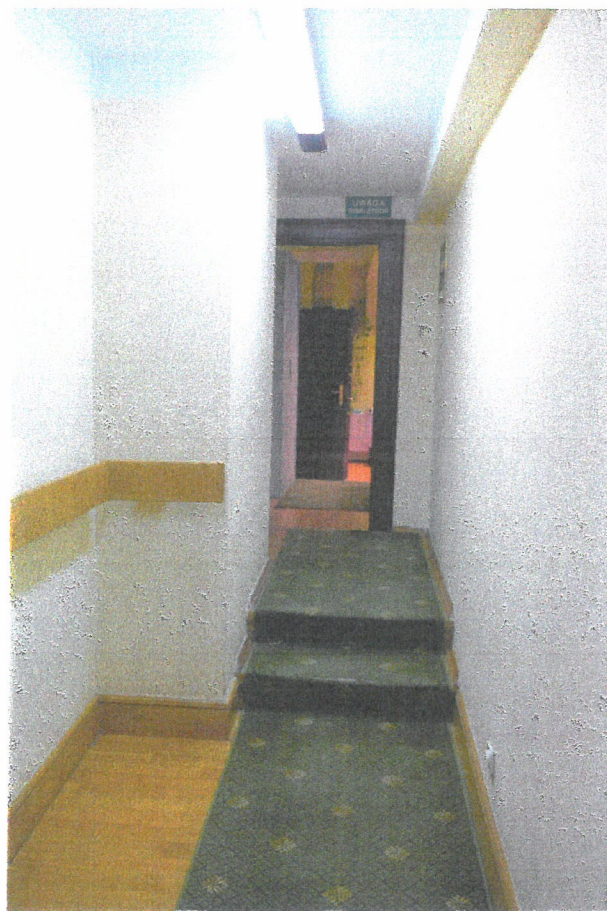
**Zdjęcie 5 Widok korytarza bocznego na III piętrze, przewężenie, podłoga podniesiona i schody**

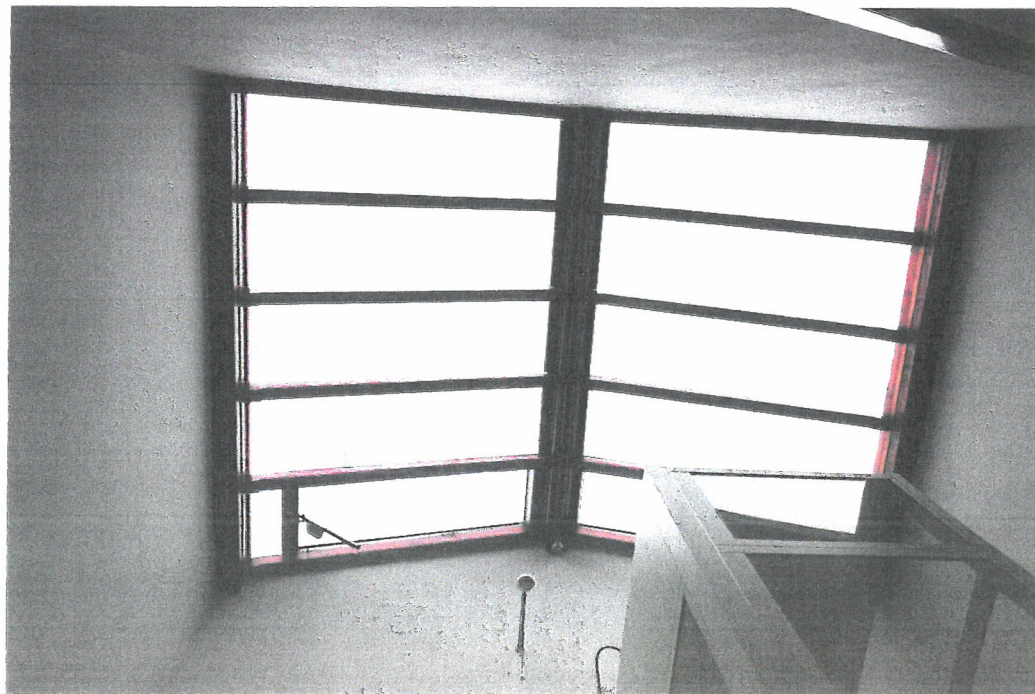
Główna klatka schodowa posiada instalację oddymiania w postaci automatycznie otwieranych dwóch okien połaciowych. Klatka w niższej części budynku oraz schody z piwnic nie posiadają instalacji zabezpieczenia przed zadymieniem.

**Zdjęcie 6 Świetlik nad główną klatką schodową z istniejącymi oknami oddymiającymi**

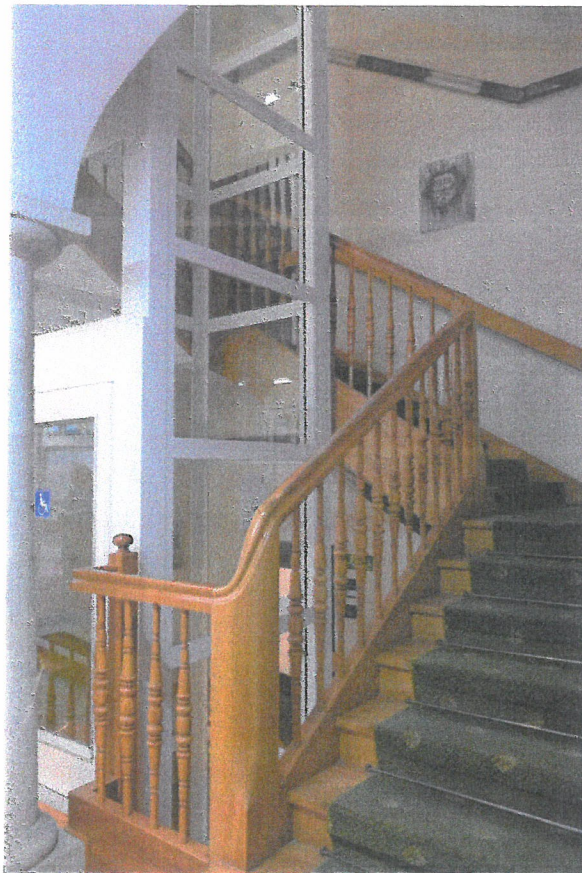
**Zdjęcie 7 Główna klatka schodowa**

W pierwotnej koncepcji bezpieczeństwa opracowywanej w ramach niniejszej ekspertyzy zakładano wydzielenie pożarowe głównej klatki schodowej, jednakże w wyniku konsultacji Właściciela budynku z Konserwatorem Zabytków uzyskano informację, iż od strony korytarzy musiałaby to być przegroda przezroczysta co z uwagi na wysokość kondygnacji wiązałoby się z bardzo wysokimi kosztami a z uwagi na fakt, iż budynek narażony jest na szkody górnicze mogłoby być trudne do realizacji. Jednocześnie zachodziłaby konieczność zachowania wizualnej formy drzwi do pomieszczeń i korytarzy z klatki schodowej, co z kolei z uwagi na rozmiary drzwi uniemożliwia zakup takich drzwi bezpośrednio dostępnych na rynku, a wykonanie takich drzwi na zamówienie mogłoby być bardzo trudne i kosztowne, jednocześnie takie drzwi, jeśli udałoby się je wykonać ze względu na rozmiary i wagę utrudniałyby funkcjonowanie obiektu. Jednocześnie uzyskano informację, iż montaż kurtyn przeciwpożarowych na zewnątrz nad otworami okiennymi byłby negatywnie opiniowany przez Konserwatora Zabytków.

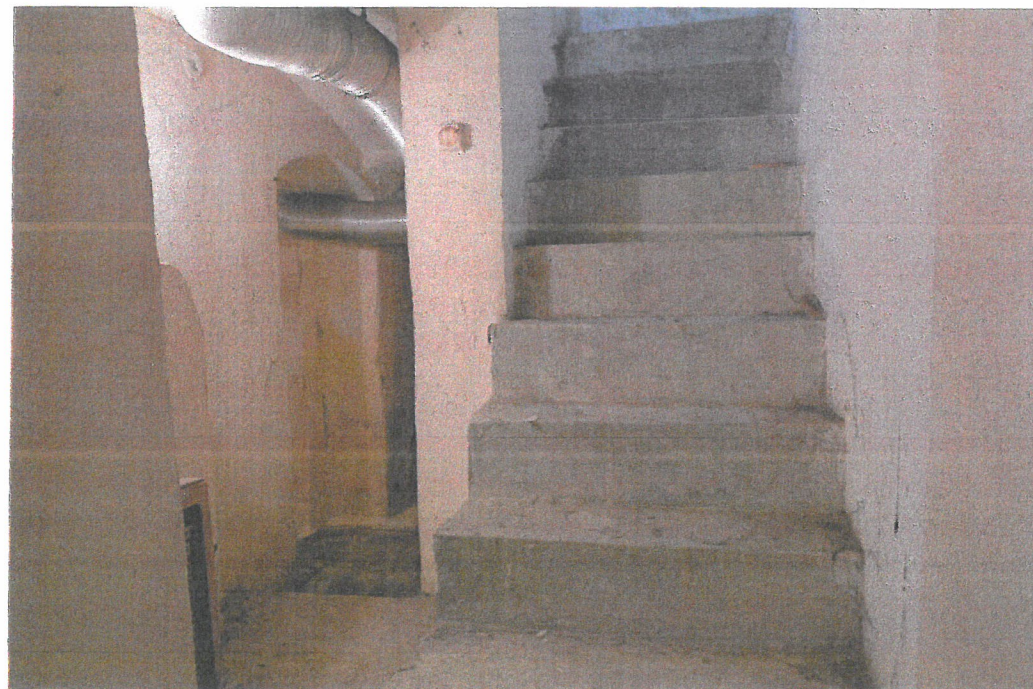
Z kondygnacji podziemnej ewakuacja prowadzi jedną klatką schodową na parter a następnie do wyjścia na zewnątrz budynku. Schody z piwnicy posiadają zamiast spocznika schody zabiegowe. Pod niższą częścią budynku znajduje się podpiwniczenie, obecnie nieużytkowane, do którego prowadzą schody w pomieszczeniu archiwum.

**Zdjęcie 9 Schody do nieużytkowej piwnicy pod starszą częścią Ratusza**

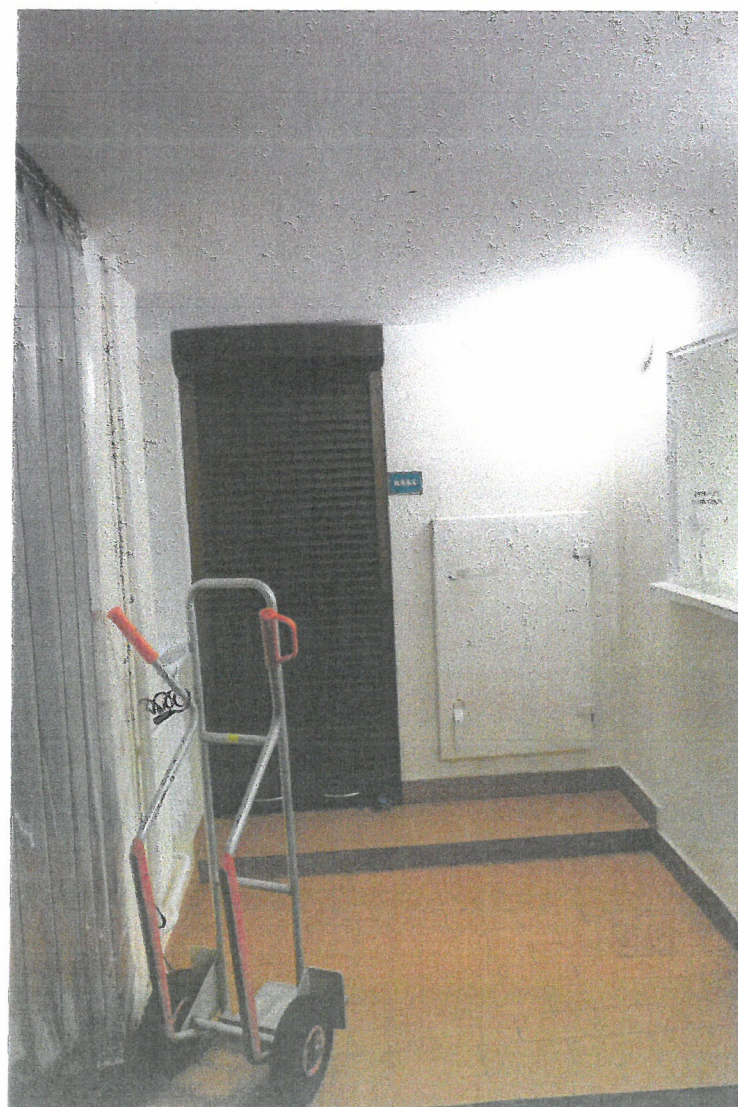
**Zdjęcie 10 Korytarz przy wyjściu od dziedzińca magazynkiem zamykanym roletą oraz oknem kasowym**

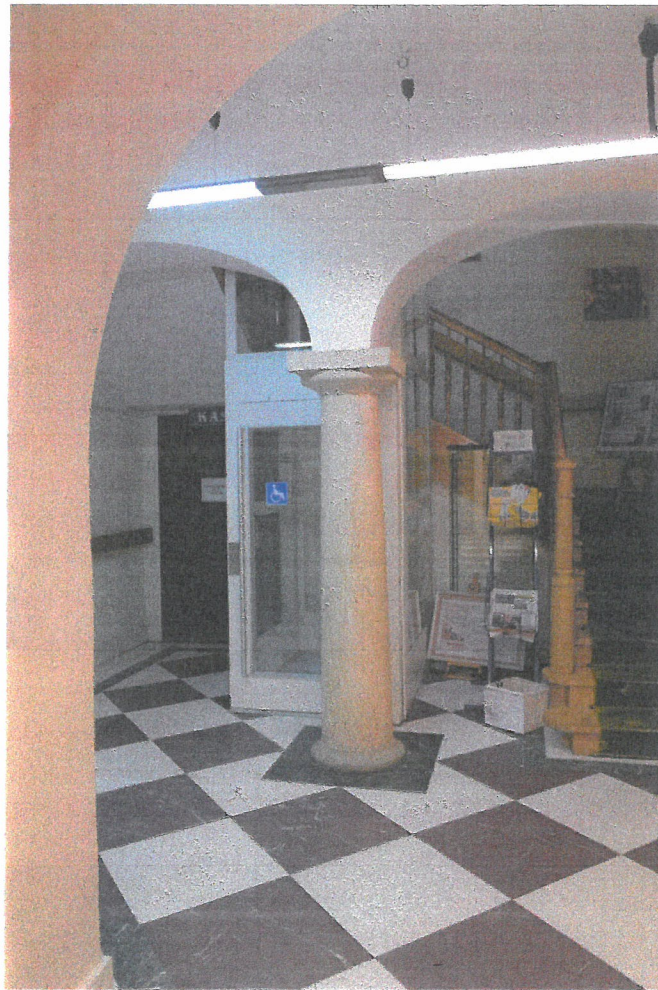
**Zdjęcie 11 Korytarz przed główną klatką schodową na parterze**

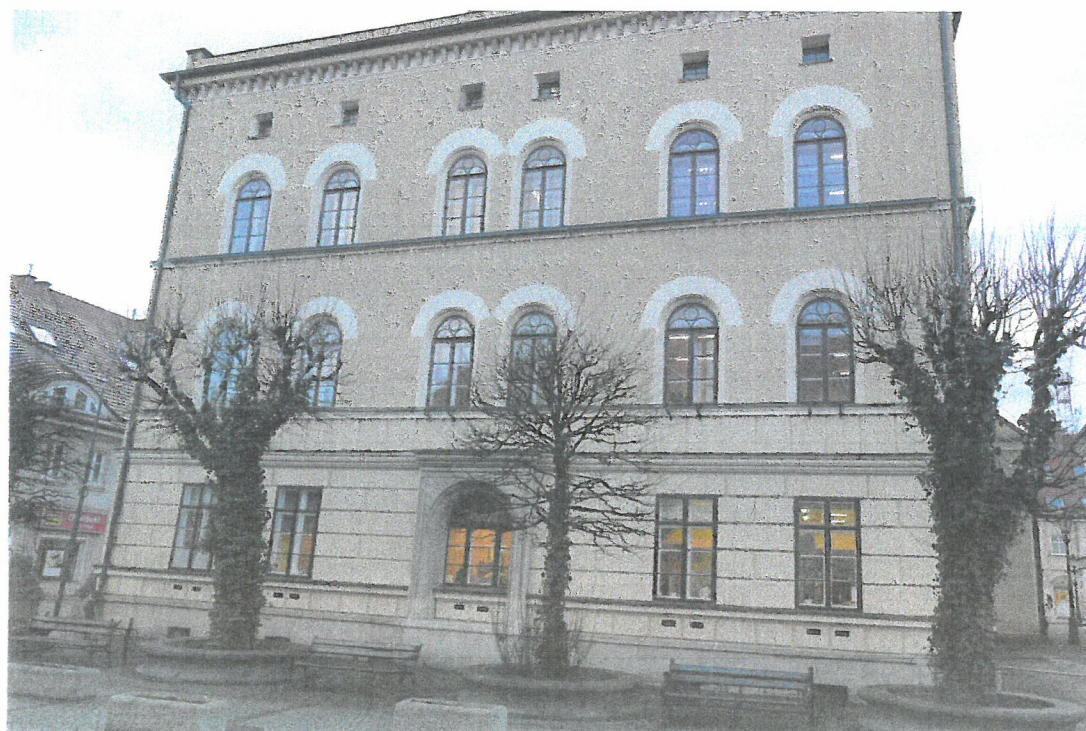
**Zdjęcie 12 Elewacja Ratusza od strony zachodniej – drzewa pomiędzy budynkiem a przestrzenią stanowiącą drogę pożarową**

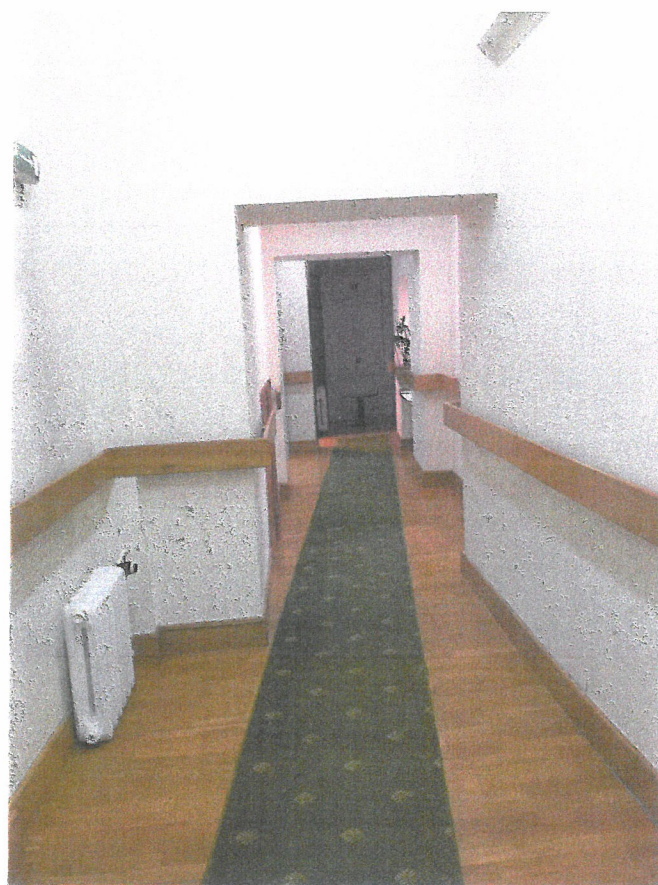
**Zdjęcie 13 Przewężenia korytarza na I piętrze**

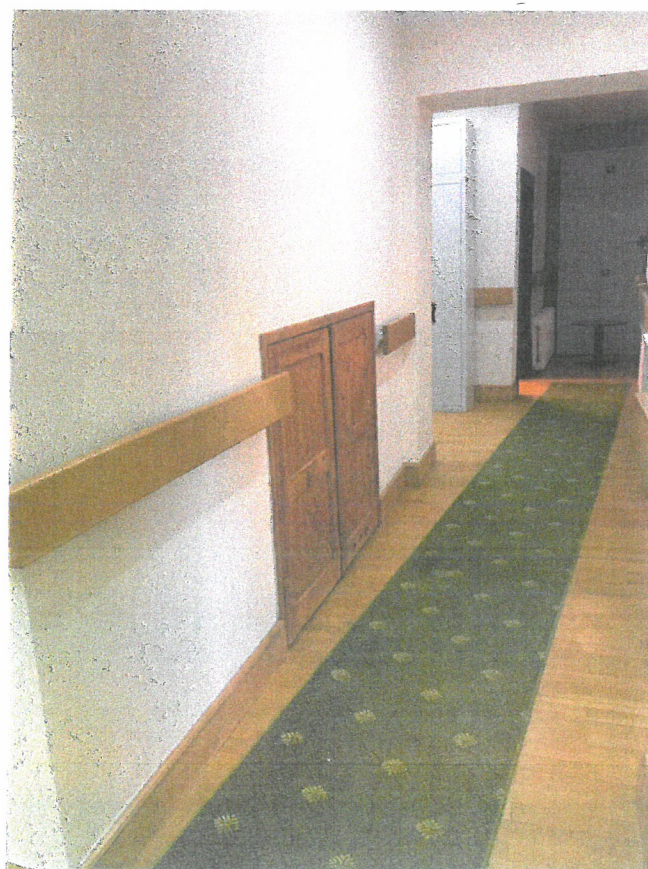
**Zdjęcie 14 Schowek przy korytarzu na I piętrze**

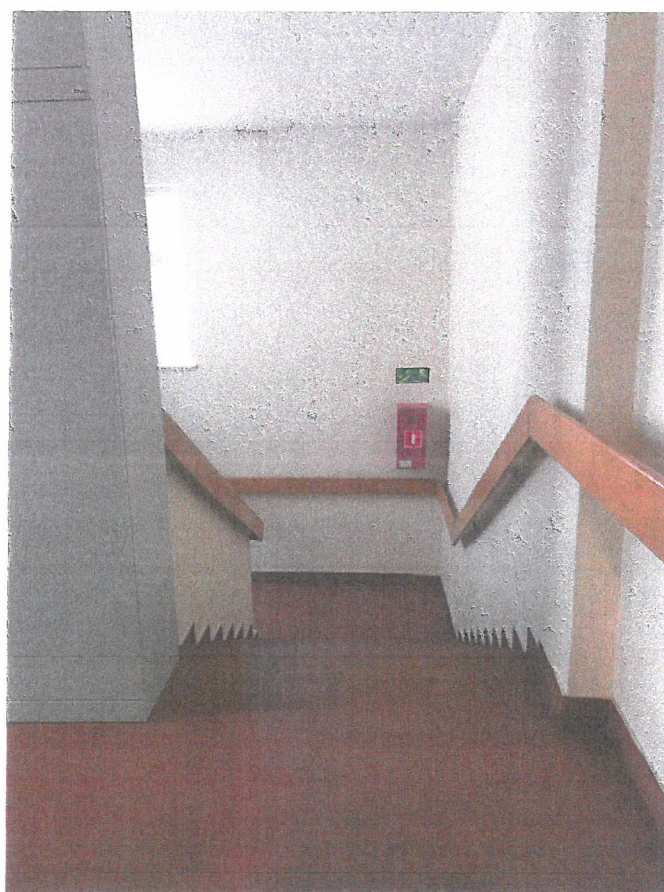
**Zdjęcie 15** Klatka schodowa w niższej części Ratusza

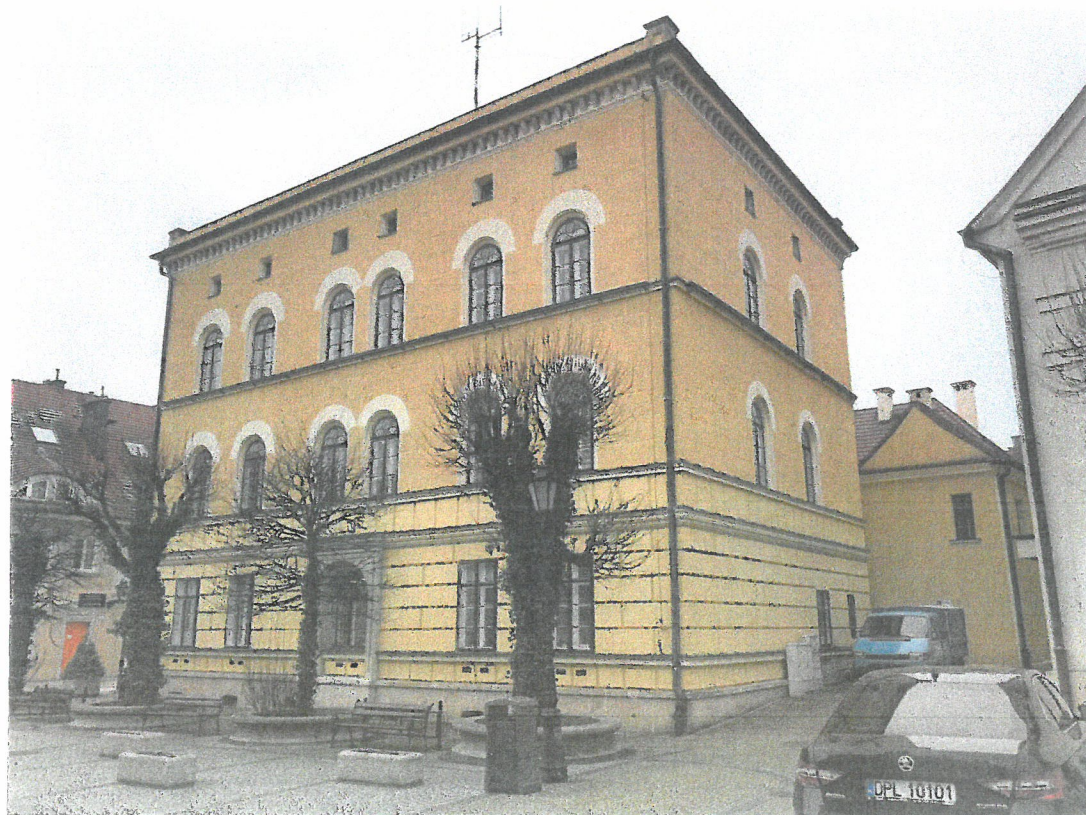
**Zdjęcie 16** Elewacja wschodnia i północna wyższej części ratusza, drzewa pomiędzy budynkiem a przestrzenią stanowiącą drogę pożarową

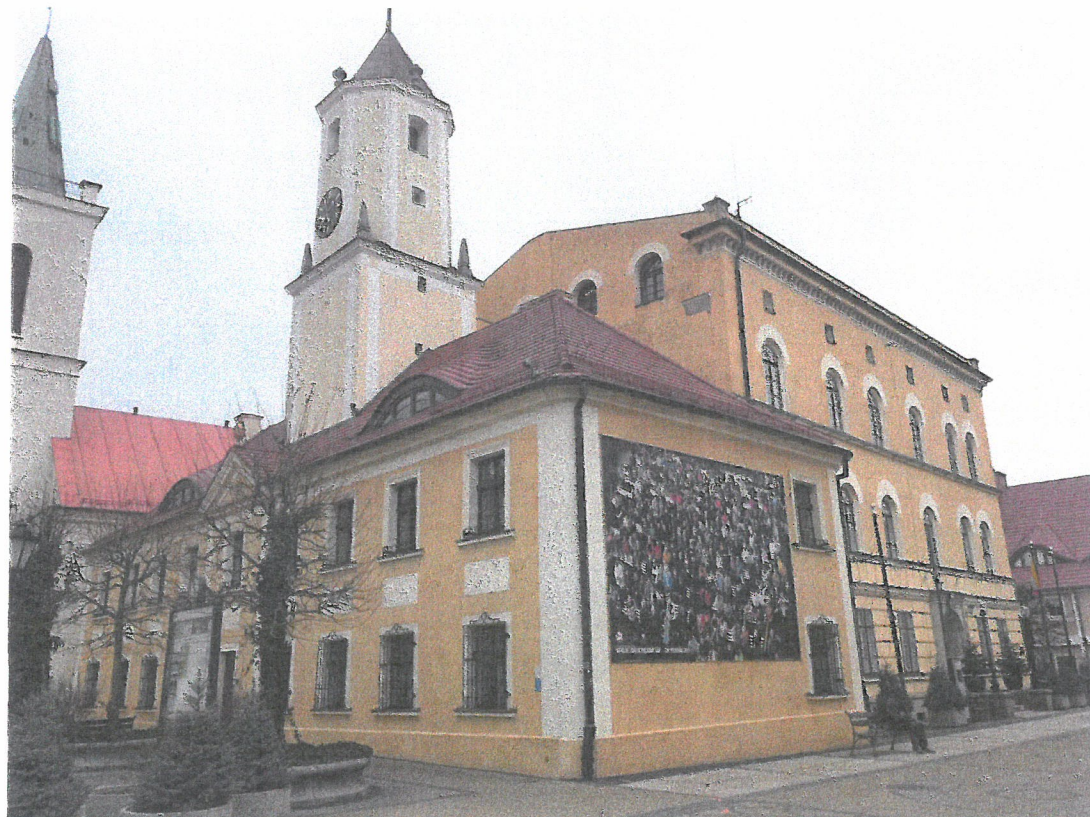
**Zdjęcie 19 Elewacje południowa i zachodnia Ratusza – drzewa i maszty pomiędzy budynkiem a przestrzenią stanowiącą drogę pożarową**

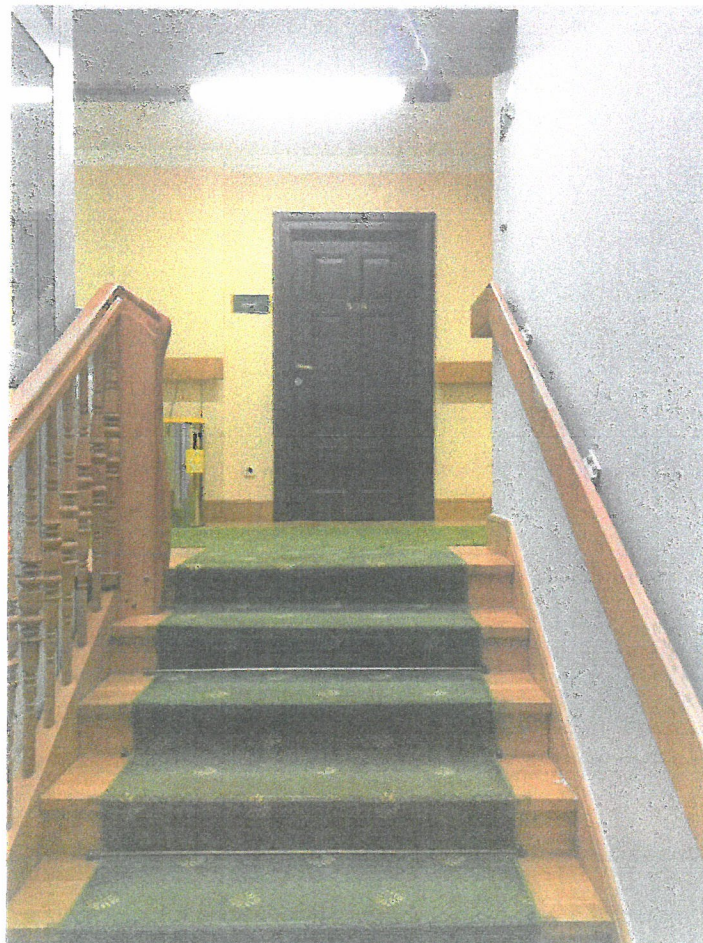
Schody w klatkach schodowych, jak również na korytarzu i w pomieszczeniach częściowo nie spełniają wymagań w zakresie szerokości biegów i spoczników oraz kształtu stopni, występują przypadki, gdzie biegi mają szerokość mniejszą niż wymagane 120cm oraz spoczniki o szerokości mniejszej niż 150cm. Przy czym występujące nieprawidłowości należy ocenić jako nie wpływające istotnie na warunki ewakuacji.

Zdjęcie 24 Przewężenie schodów na końcu biegu
