## PROGRAM PRAC KONSERWATORSKICH

## RUINY ZAMKU DYBOWSKIEGO W TORUNIU

Dokumentację sporządziła Eliza Płocińska

Toruń, lipiec 2024 r.

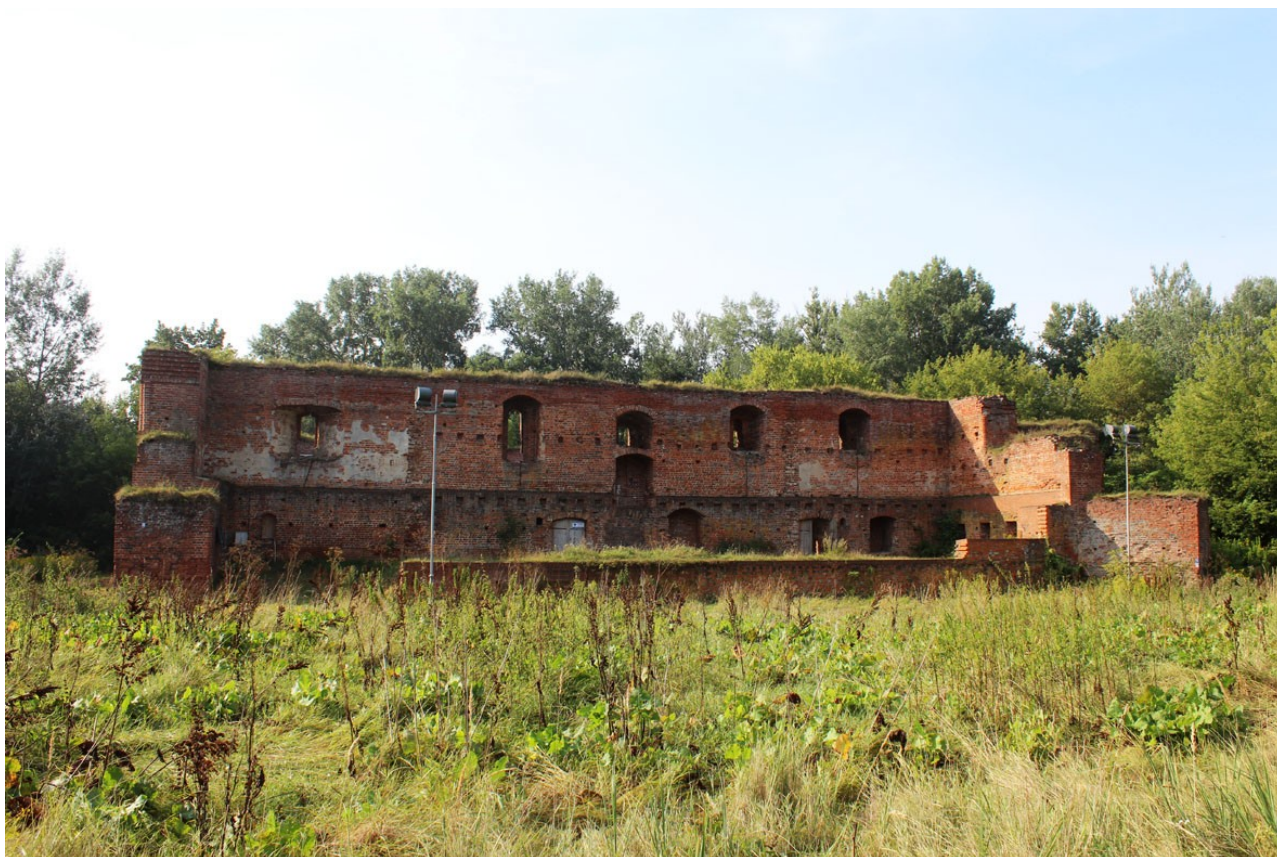
8. Zamek Dybowski. Północny mur obwodowy dziedzińca widoczny od strony Wisły. Stan w sierpniu 2022 r. (Fot. E. Płocińska.)

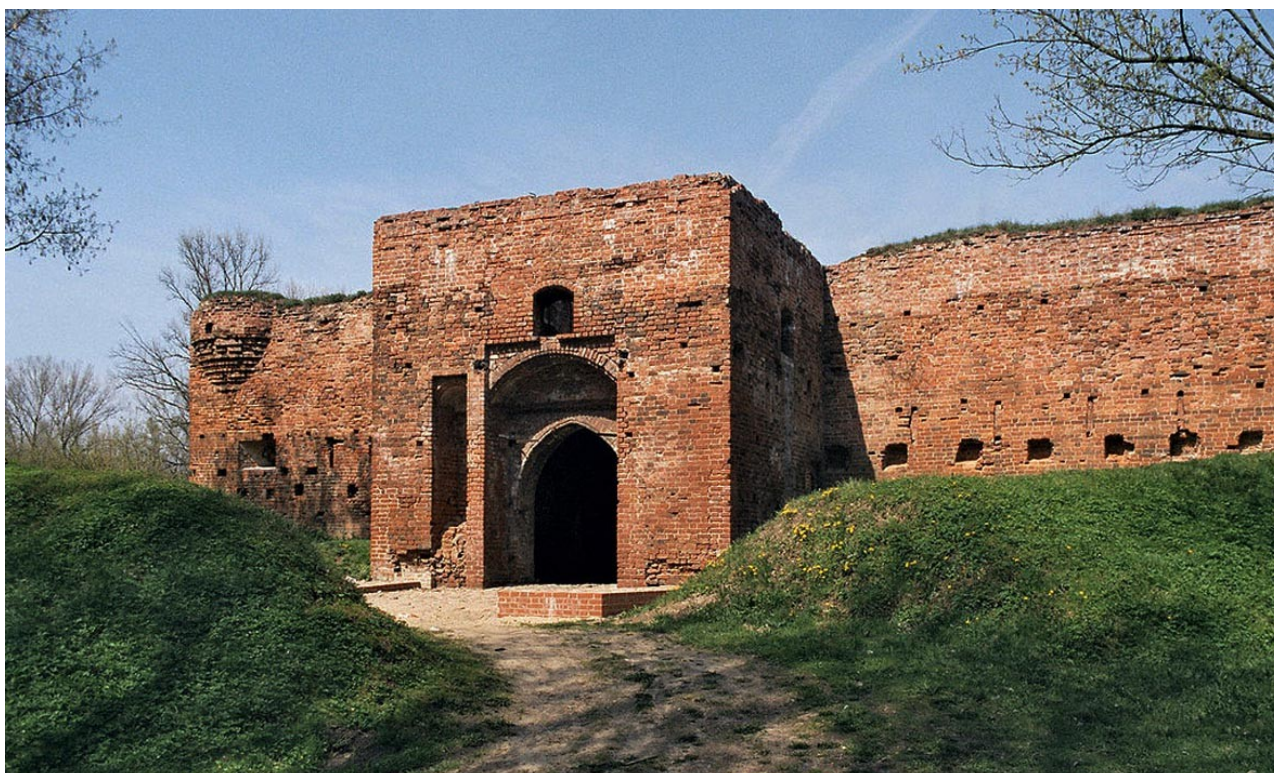
12. Zamek Dybowski. Południowy mur zabudowań wraz z wieżą bramną. Widok od zewnątrz. Stan w 2005 r., jeszcze bez porastającej obecnie otoczenie zamku roślinności. (Fot. Autorstwa Pko - Praca własna, CC BY-SA 4.0, <https://commons.wikimedia.org/w/index.php?curid=137763>)

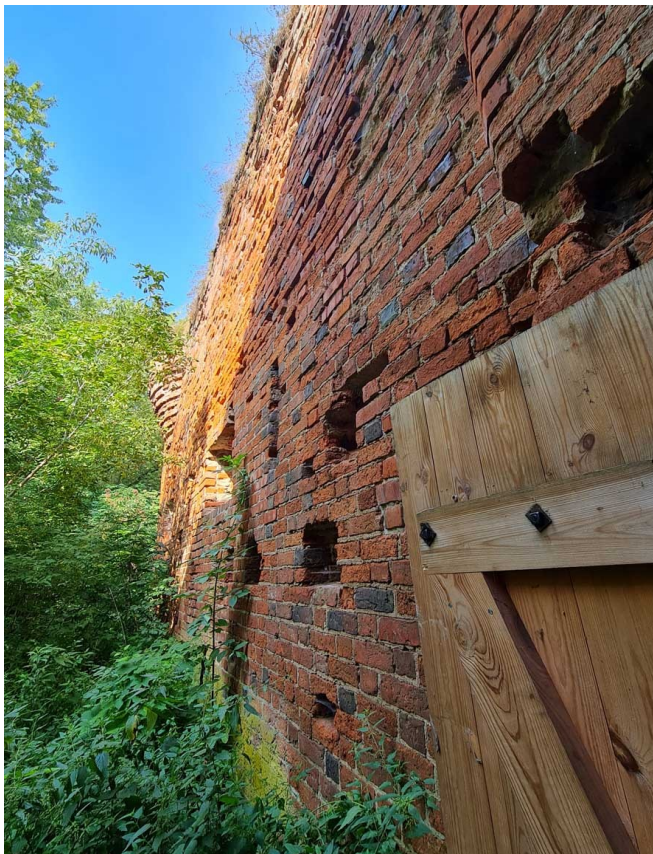
14. Zamek Dybowski. Południowy mur zabudowań w odcinku zachodnim, porośnięty gęstą roślinnością. Widok z bocznego otworu wejściowego wieży bramnej. Stan w sierpniu 2022 r. (Fot. E. Płocińska.)

Największe zawilgocenie dotyczy południowego muru dziedzińca w części zachodniej. Prawdopodobnie główną przyczyną zawilgocenia muru jest zalewanie z otwartego sklepienia wieży, jednak nie można wykluczyć iż wpływ na to ma także przyleganie od strony zewnętrznej do lica murów XIX wiecznego wału (obecnie ocena jest utrudniona ze względu na gęste zarośla w tej części). Z punktu widzenia konserwatorskiego stanowi to czynnik niekorzystny dla stanu zachowania obiektu i wymagałoby odsunięcia od lica ceglanego. Biorąc jednak pod uwagę decyzję o nie ingerowaniu w obiekt włączając w to historyczne nawarstwienia, poprawnym postępowaniem będzie wykonanie skutecznego drenażu tego odcinka, bez użycia mas bitumicznych i innych warstw uszczelniających na licu muru.

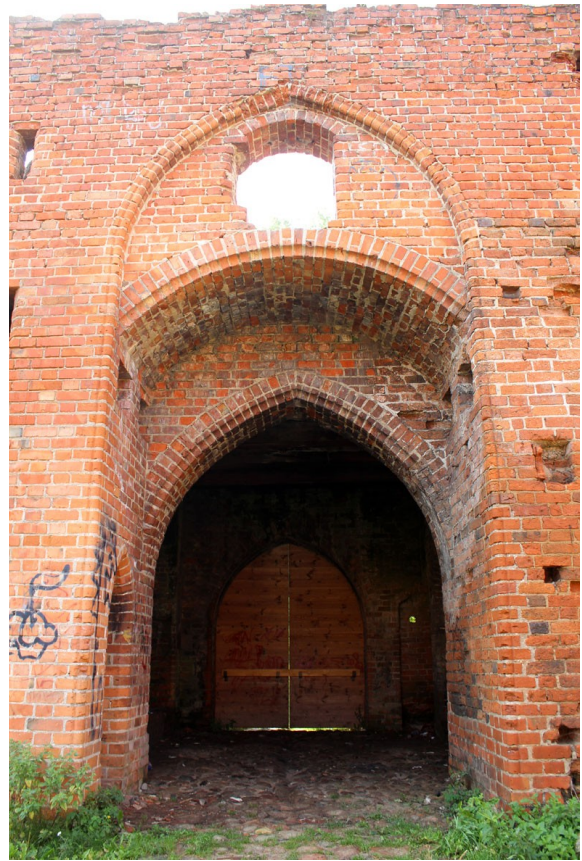
25. Zamek Dybowski. Rekonstruowany przejazd wieży bramnej. Widok od strony dziedzińca. Stan w sierpniu 2022 r. (Fot. E. Płocińska.)

Na fotografiach z 1935-36 r. średniowieczna wieża bramna nie istniała. Sklepienia były zawalone. Zachowała się jedynie południowa ściana z gotyckim otworem wejściowym. W latach powojennych zdecydowano się na uzupełnienie formy murów w tym miejscu oraz wykonanie zadaszenia.<sup>49</sup> Spalonego następnie przed 1983 r. dachu wieży nie odbudowano, a woda zalewająca obecnie niezadaszone sklepienie wieży dostaje się do muru, powodując jego silne zawilgocenie i intensyfikację procesów niszczących.

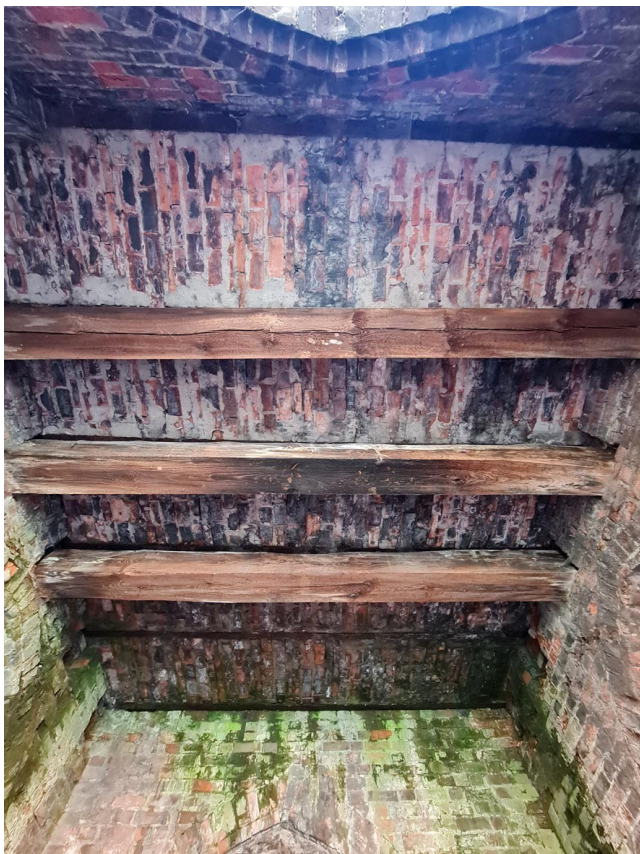
26. Zamek Dybowski. Rekonstruowane sklepienie wieży bramnej. Stan w sierpniu 2022 r. (Fot. E. Płocińska.)

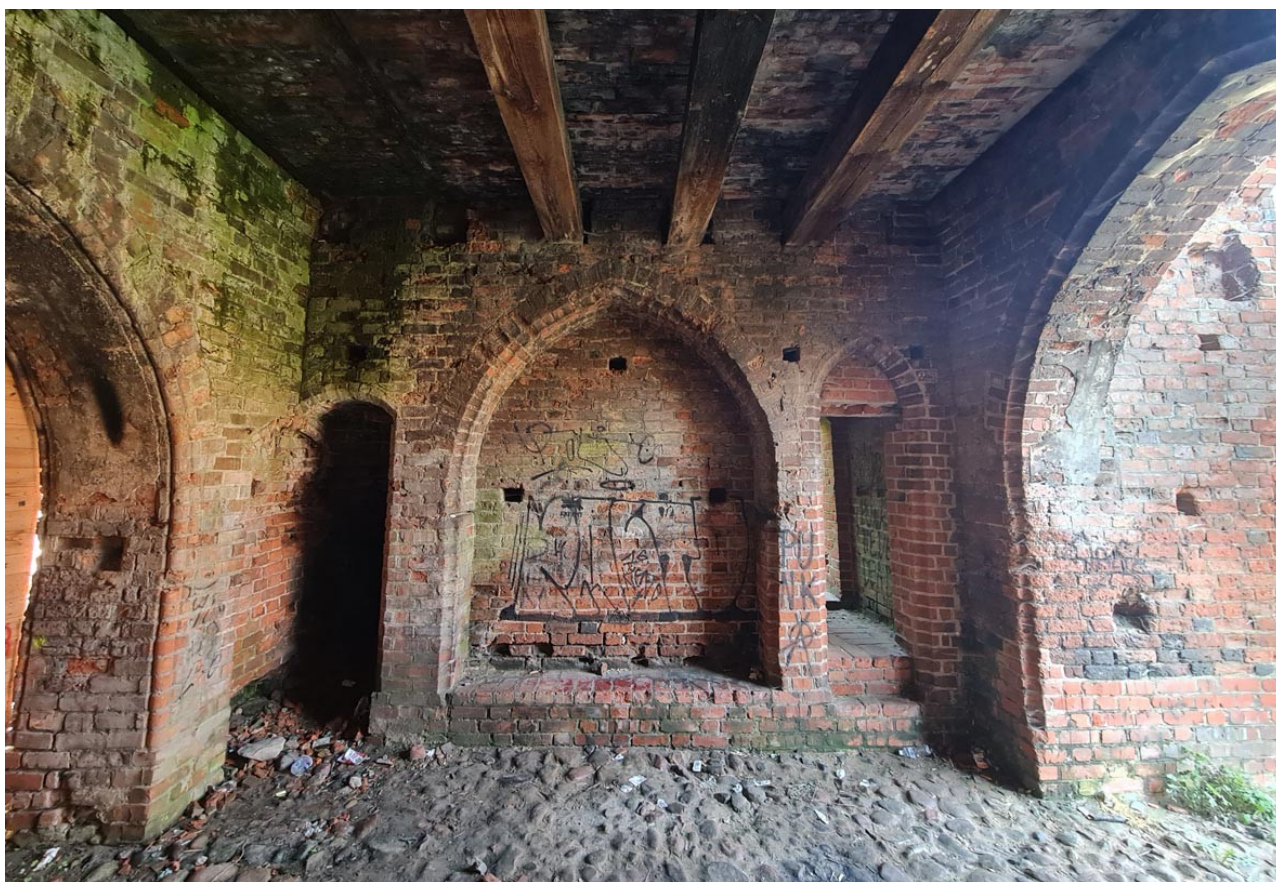
28. Zamek Dybowski. Przejazd wieży bramnej, ściana zachodnia. Częściowa rekonstrukcja. Stan w sierpniu 2022 r. (Fot. E. Płocińska.)

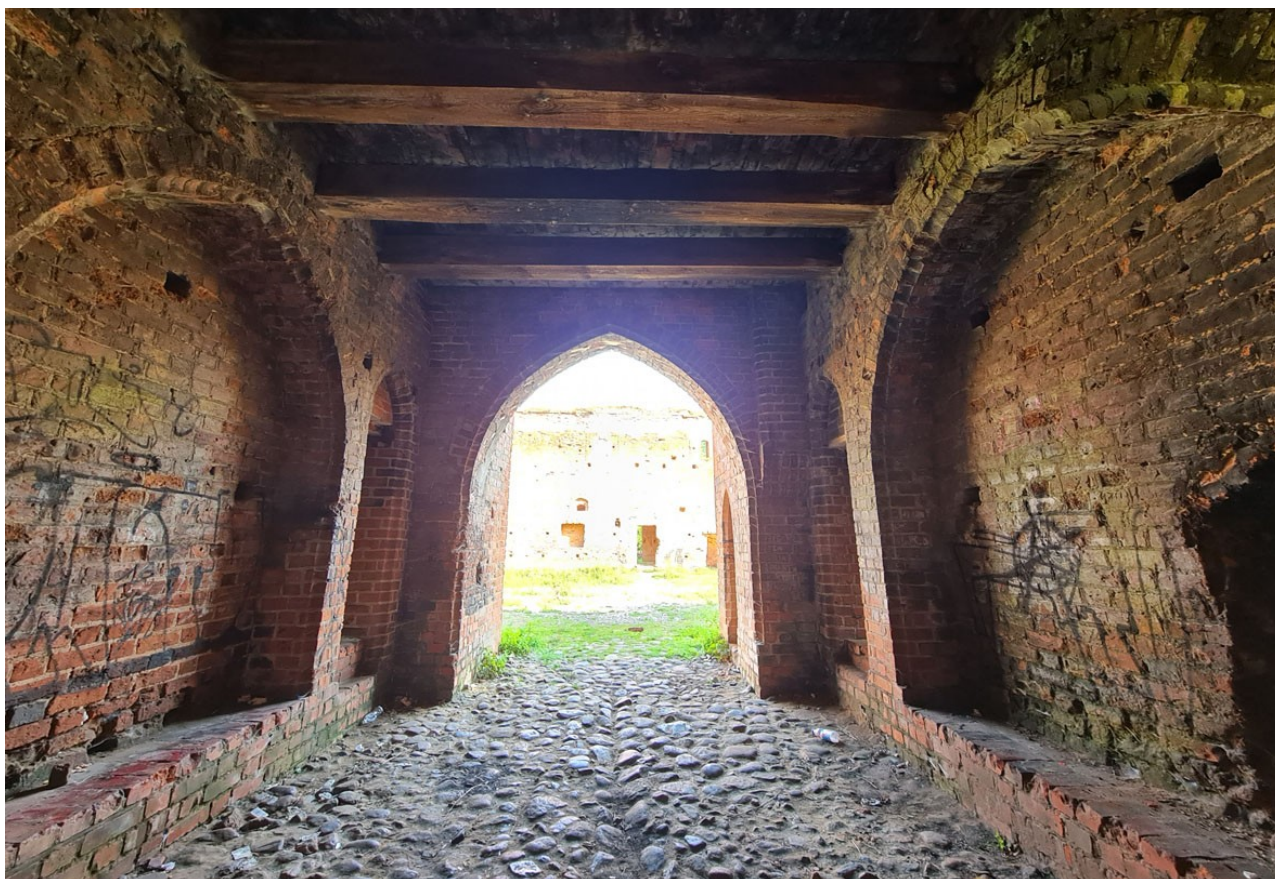
29. Zamek Dybowski. Przejazd wieży bramnej, ściana południowa. Rekonstrukcja. Stan w sierpniu 2022 r. (Fot. E. Płocińska.)

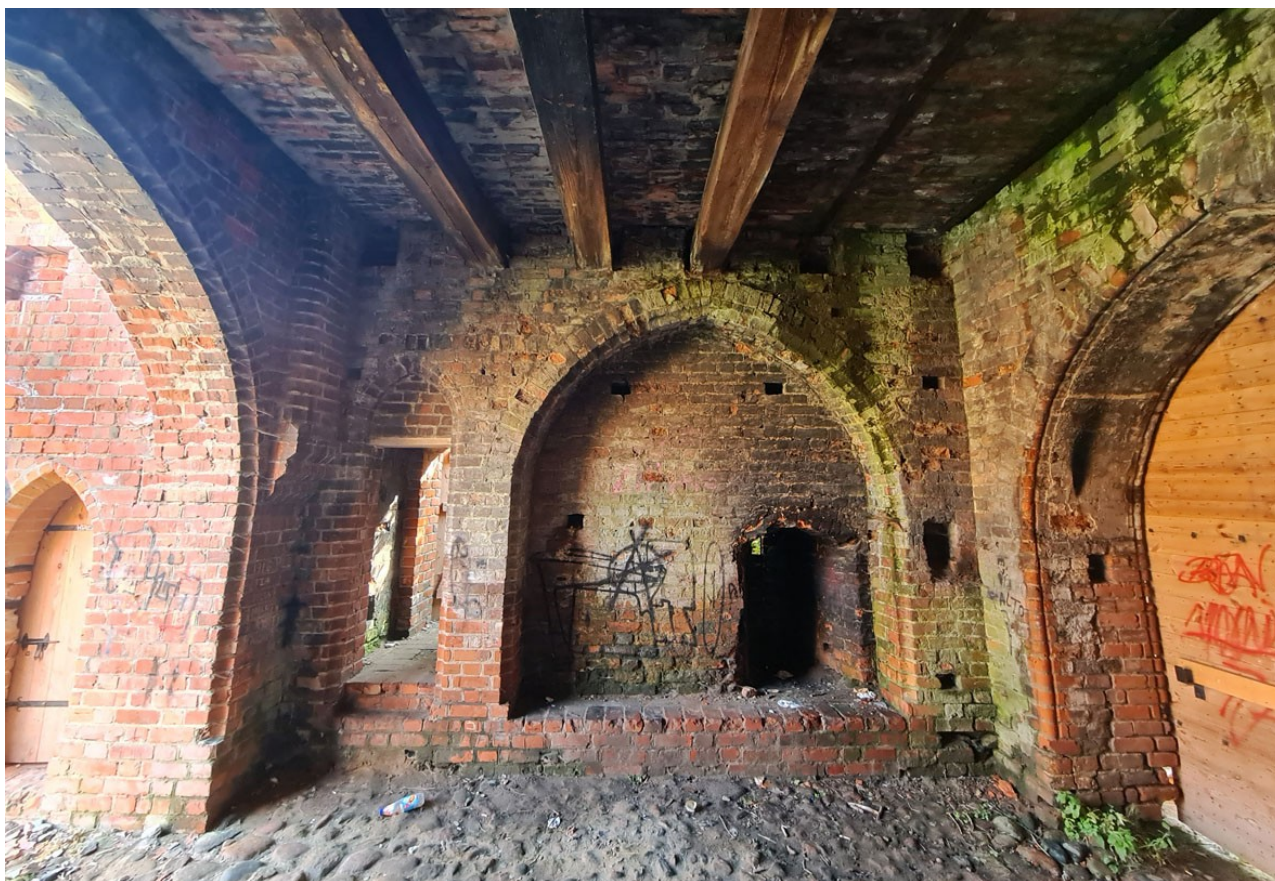
30. Zamek Dybowski. Przejazd wieży bramnej, ściana wschodnia. Częściowa rekonstrukcja. Stan w sierpniu 2022 r. (Fot. E. Płocińska.)

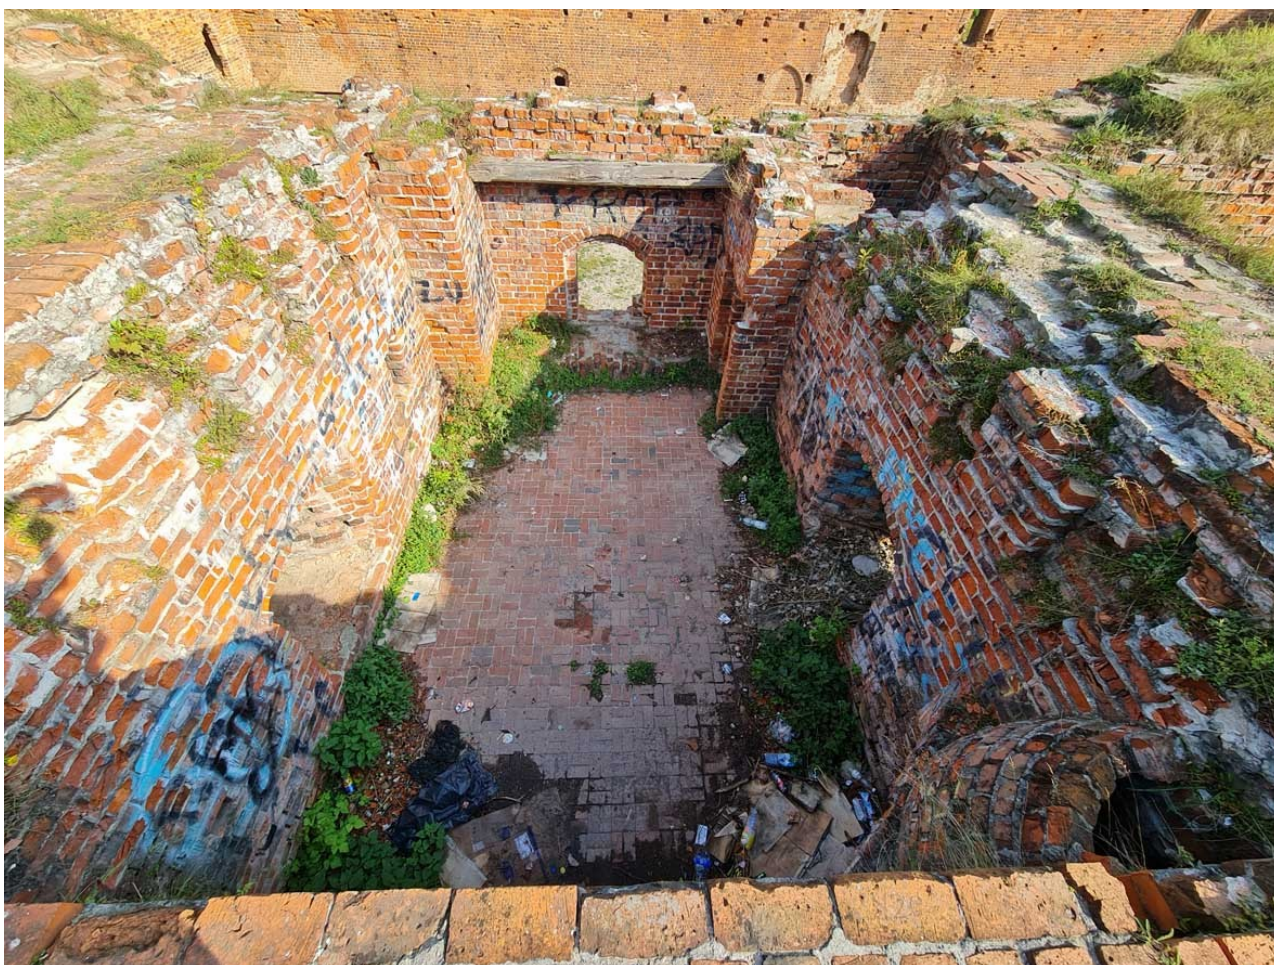
38. Zamek Dybowski. Rekonstruowana kondygnacja wieży. Stan w sierpniu 2022 r. (Fot. E. Płocińska.)

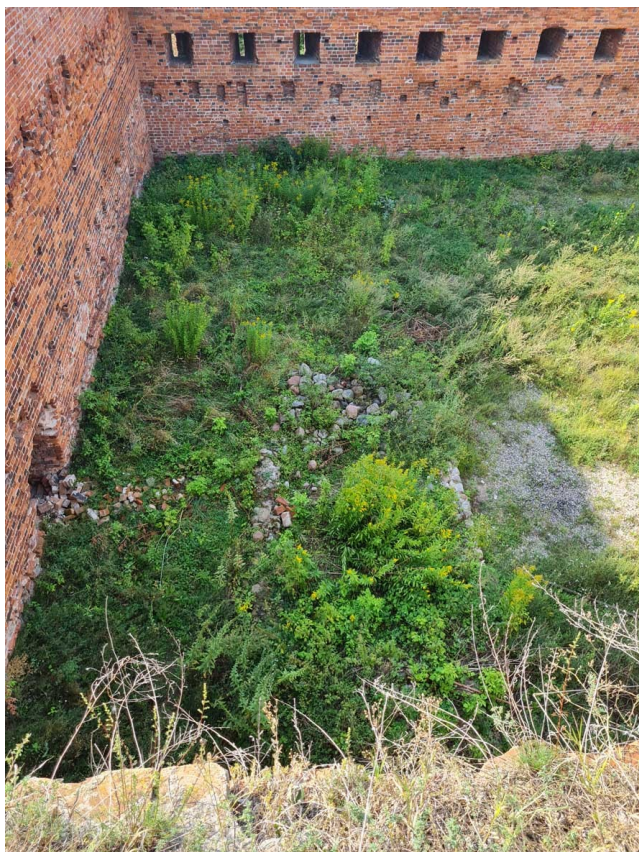
39. Zamek Dybowski. Pozostałości zabudowań (prawdopodobnie XX wiecznej przybudówki w miejscu średniowiecznej zabudowy wschodniej części dziedzińca. Stan w sierpniu 2022 r. (Fot. E. Płocińska.)

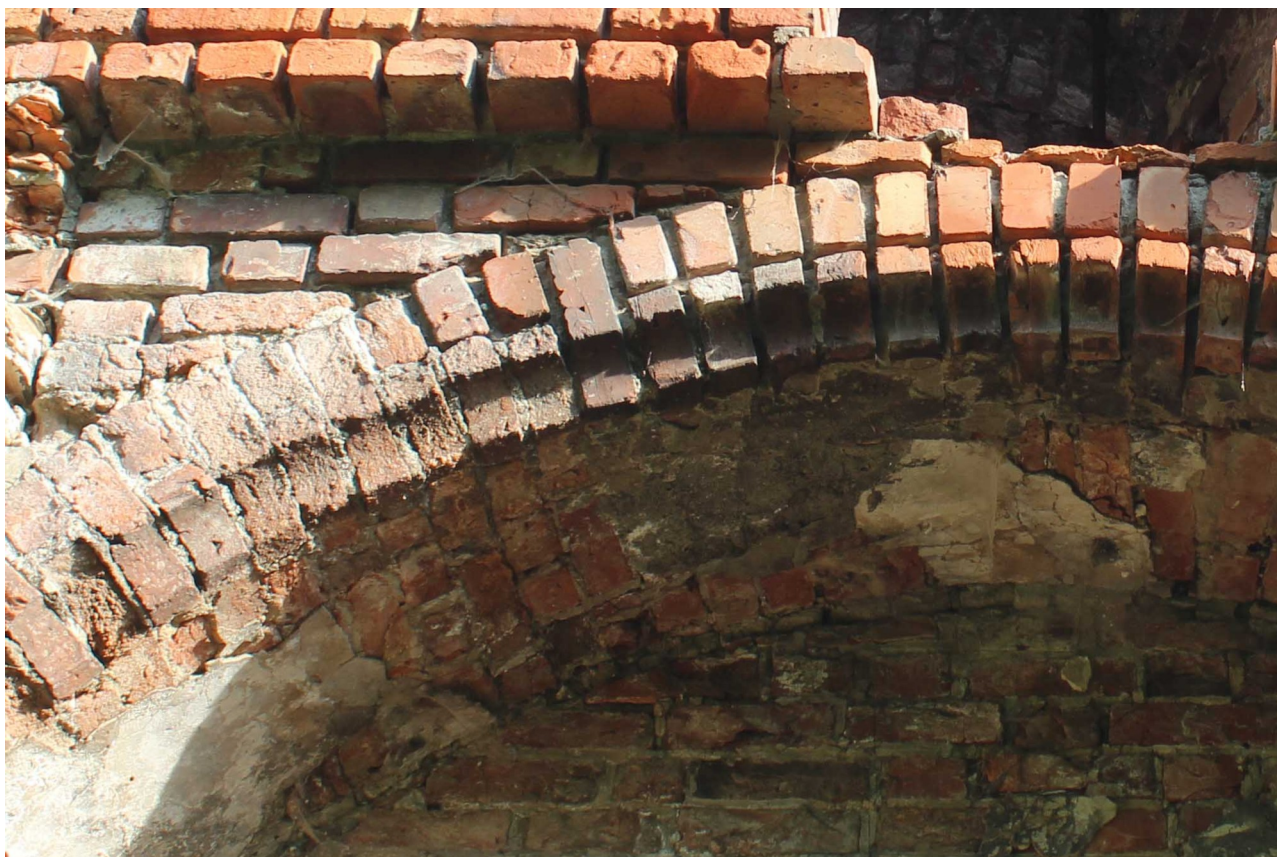
45. Zamek Dybowski. Kształtki ceramiczne profilowanie w formie wklęsły. Północna ściana wieży bramnej. Stan w sierpniu 2022 r. (Fot. E. Płocińska.)

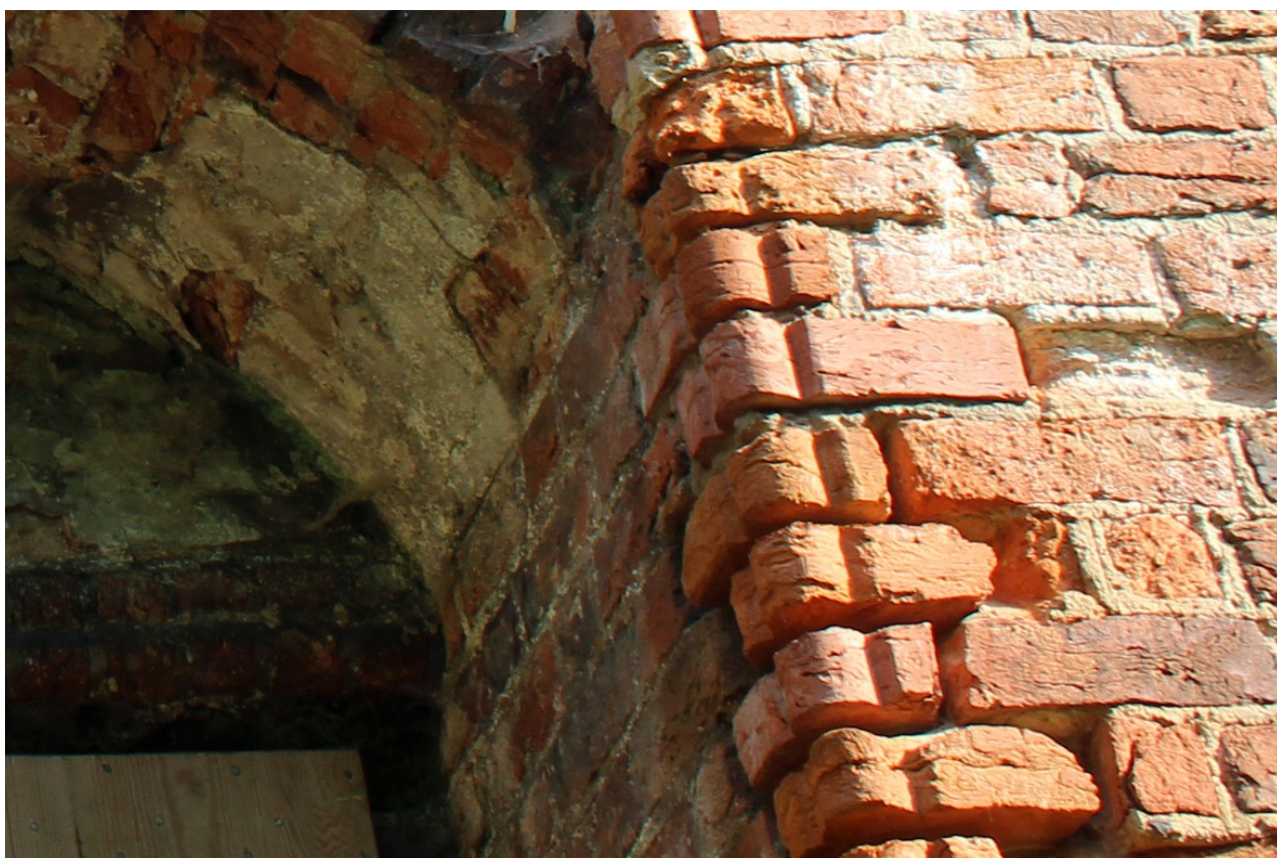
46. Zamek Dybowski. Kształtki ceramiczne profilowanie w formie włók. Północna ściana wieży bramnej. Stan w sierpniu 2022 r. (Fot. E. Płocińska.)

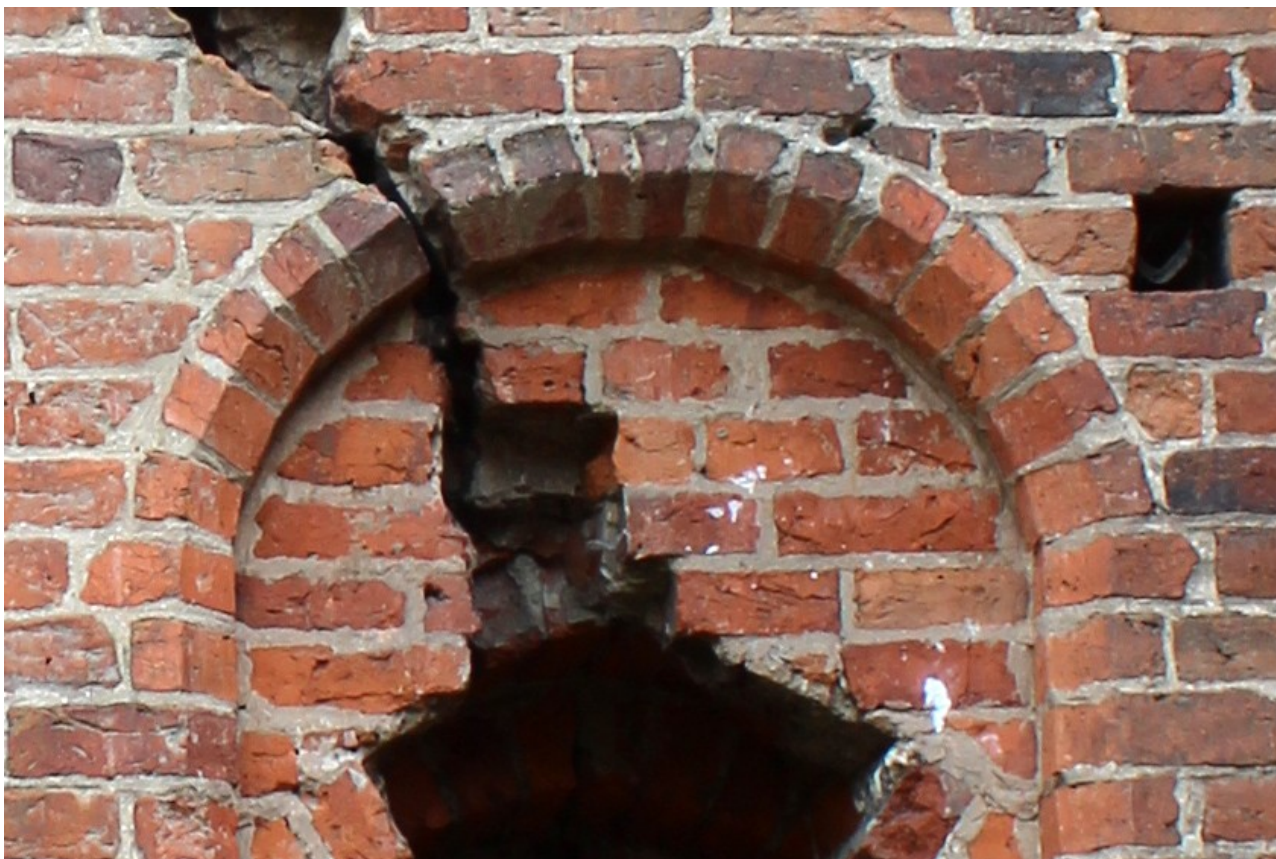
47. Zamek Dybowski. Kształtki ceramiczne profilowane w formie fazowania. Północny mur obwodowy od strony dziedzińca. Stan w sierpniu 2022 r. (Fot. E. Płocińska.)

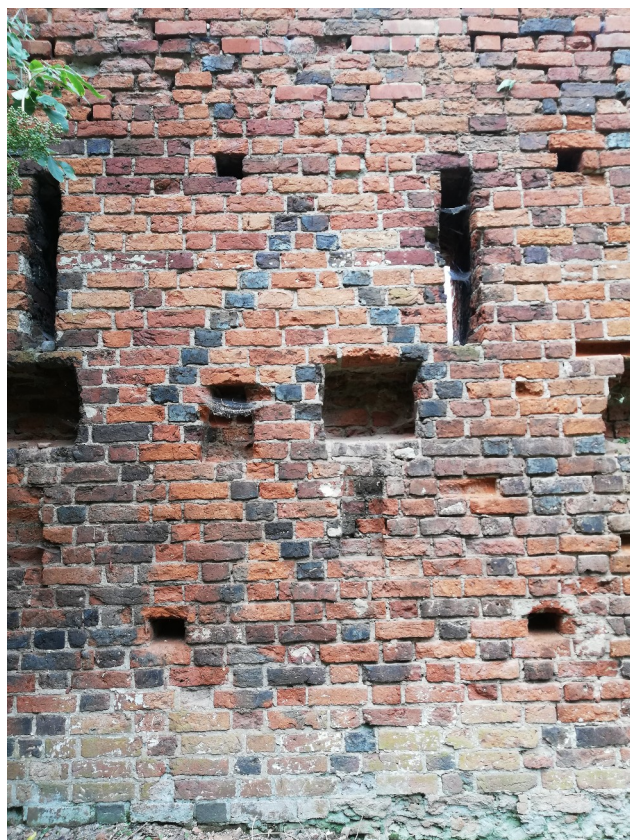
48. Zamek Dybowski. Dekoracja ze zróżnicowanych kolorystycznie cegieł. Mur południowy dziedzińca po stronie wschodniej. Widok od zewnątrz. Stan w sierpniu 2022 r. (Fot. E. Płocińska.)

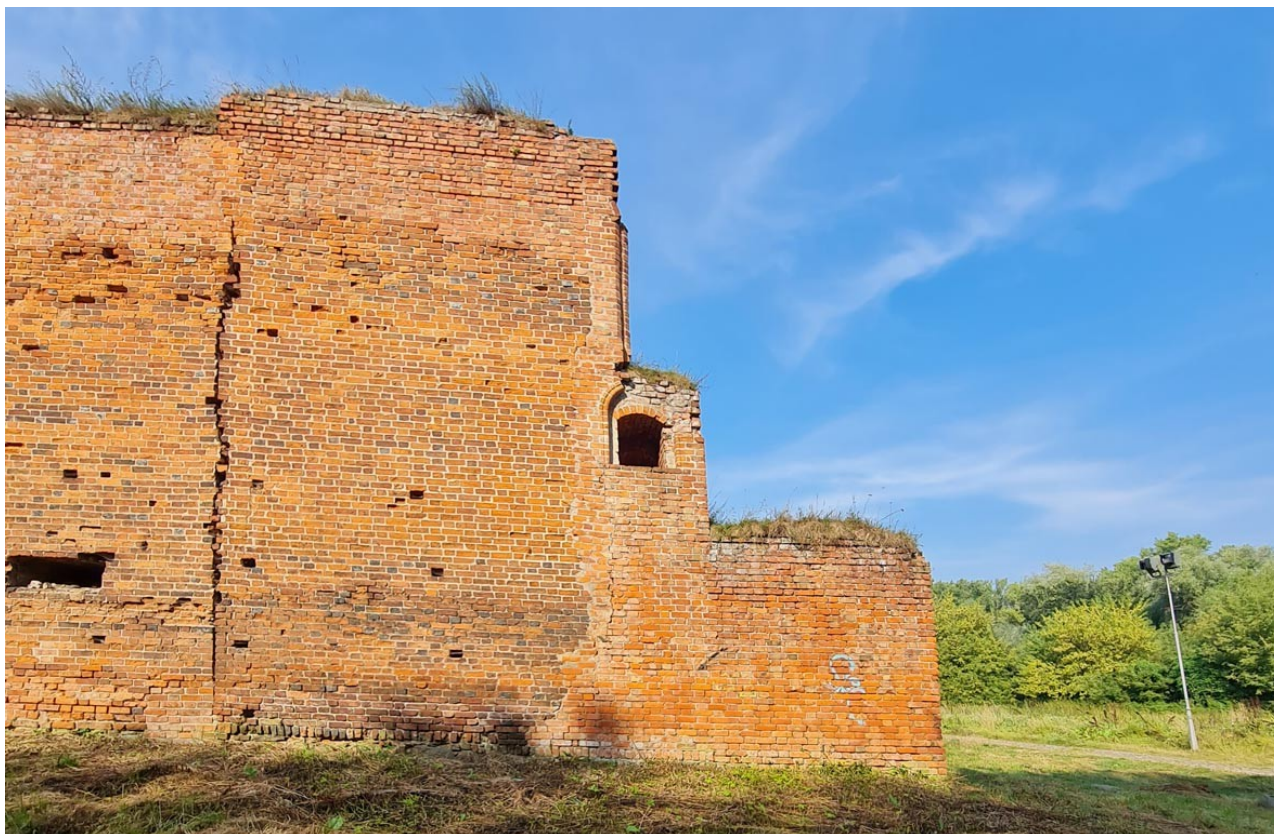
Ogólna konstrukcja murów obecnie wydaje się stabilna, chociaż opinia ta powinna zostać zweryfikowana przez konstruktora. Największymi ujawniającymi się szczelinami w murze – są te związane z dobudowaniem, jeszcze w średniowieczu (prawdopodobnie bez przewiązania) murów obwodowych dziedzińca do istniejących ścian budynku mieszkalnego. (Fot. 75, 76, 79.) Mniejsze szczeliny i pęknięcia murów ujawniają się wokół otworów wejściowych i okiennych. (Fot. 77, 78.)

75. Zamek Dybowski. Wschodni mur obwodowy. Widoczna szczelina w murze w miejscu dołączenia muru do pierwotnej ściany budynku mieszkalnego. Stan w sierpniu 2022 r. (Fot. E. Płocińska)

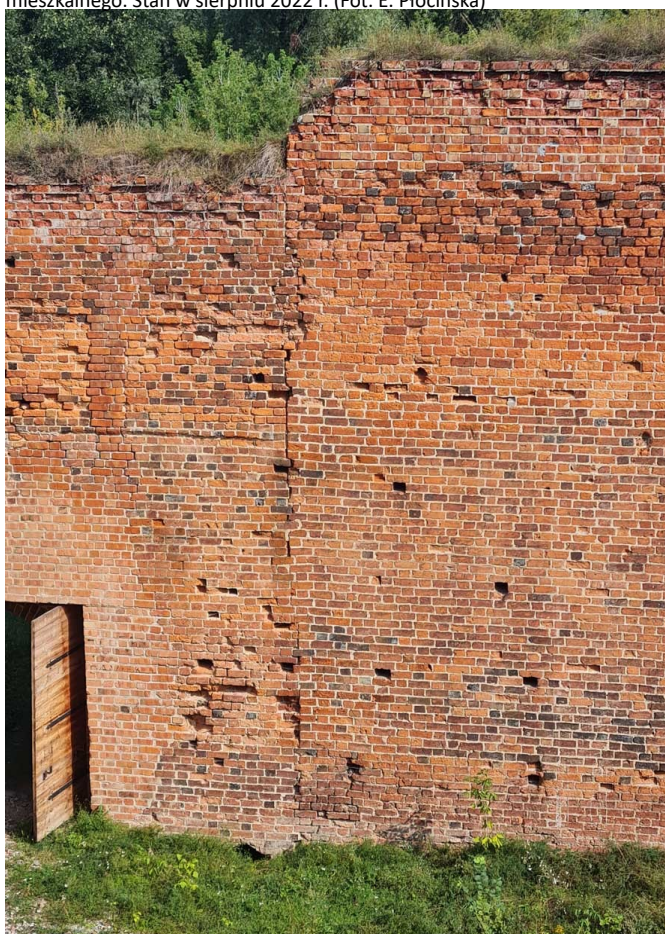
76. Zamek Dybowski. Północny mur obwodowy. Widoczna szczelina w murze w miejscu dołączenia muru do pierwotnej ściany budynku mieszkalnego. Stan w sierpniu 2022 r. (Fot. E. Płocińska)

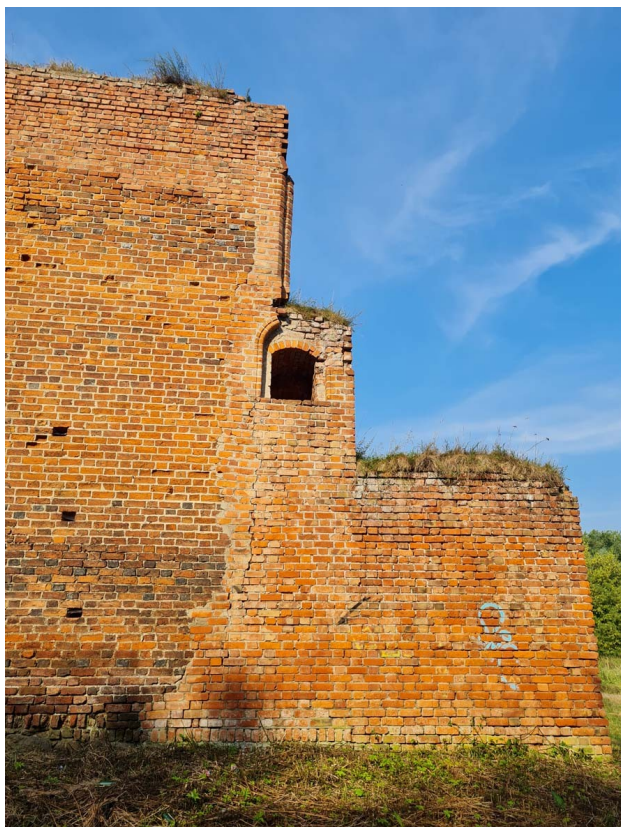
77. Zamek Dybowski. Wschodnia ściana dawnego budynku mieszkalnego. Widoczna szczelina w murze. Stan w sierpniu 2022 r. (Fot. E. Płocińska)

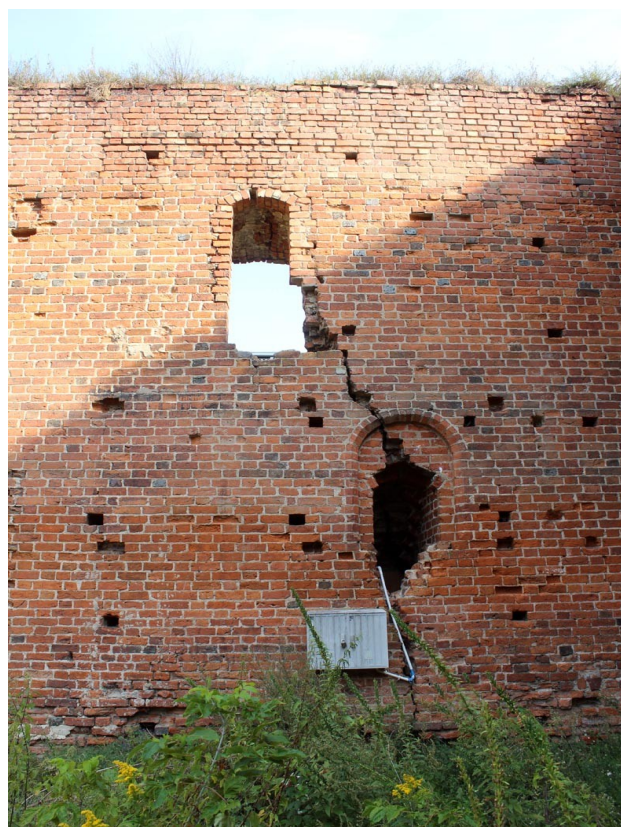
78. Zamek Dybowski. Północna ściana muru obwodowego dziedzica. Widoczna szczelina w murze. Stan w sierpniu 2022 r. (Fot. E. Płocińska)

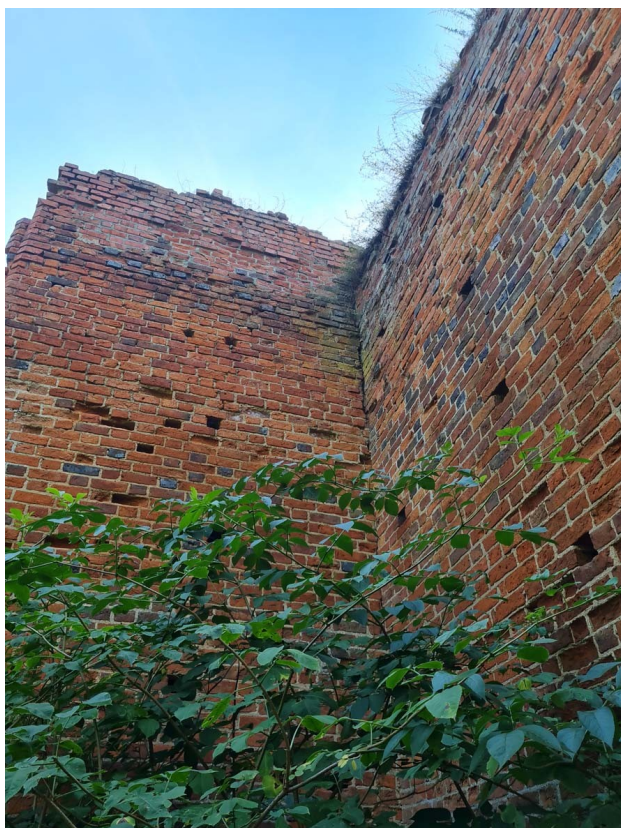
79. Zamek Dybowski. Widoczna szczelina w murze w narożniku między zachodnią ścianą budynku mieszkalnego a dobudowanym do niego północnym murem obwodowym. Stan w sierpniu 2022 r. (Fot. E. Płocińska)

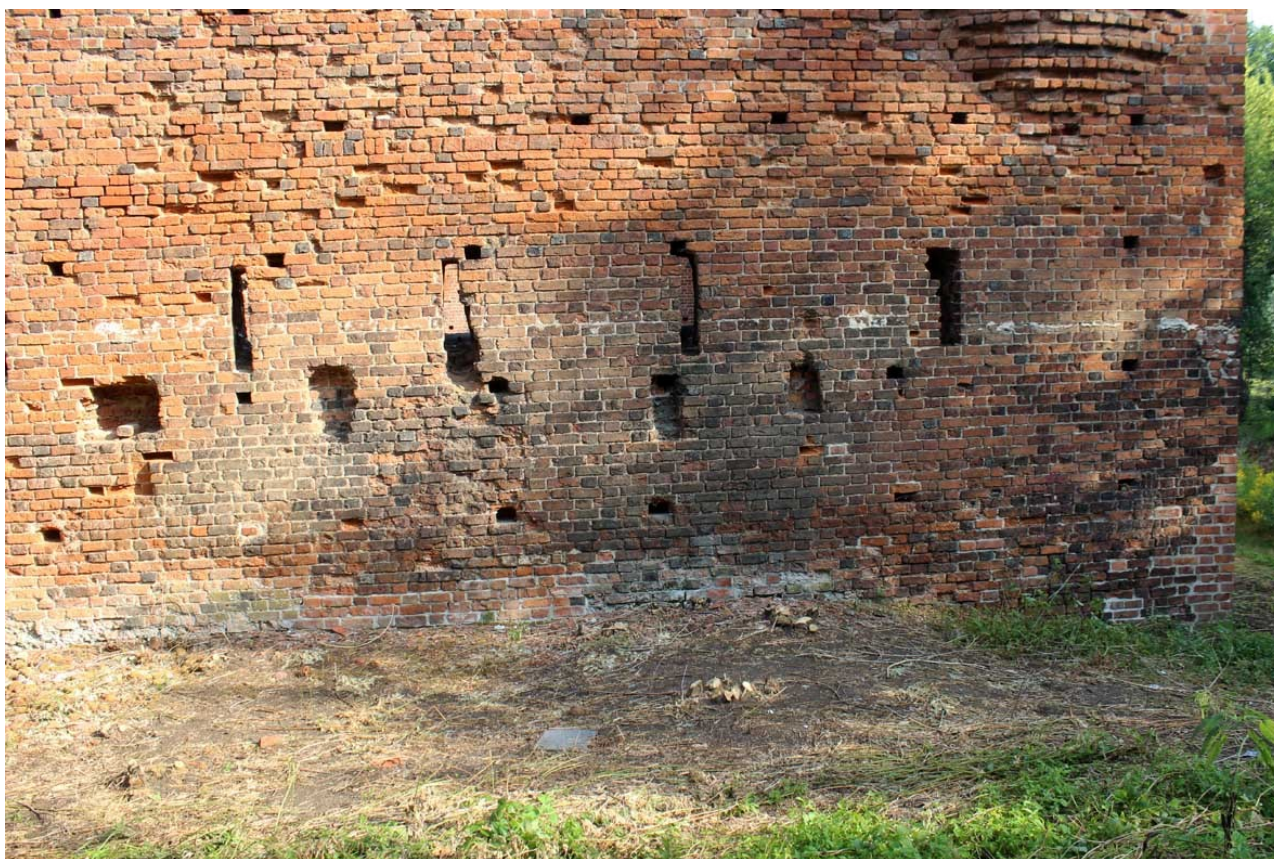
80. Zamek Dybowski. Wschodni odcinek muru południowego. Widoczna strefa podciągania kapilarnego wody z gruntu. Stan w sierpniu 2022 r. (Fot. E. Płocińska)

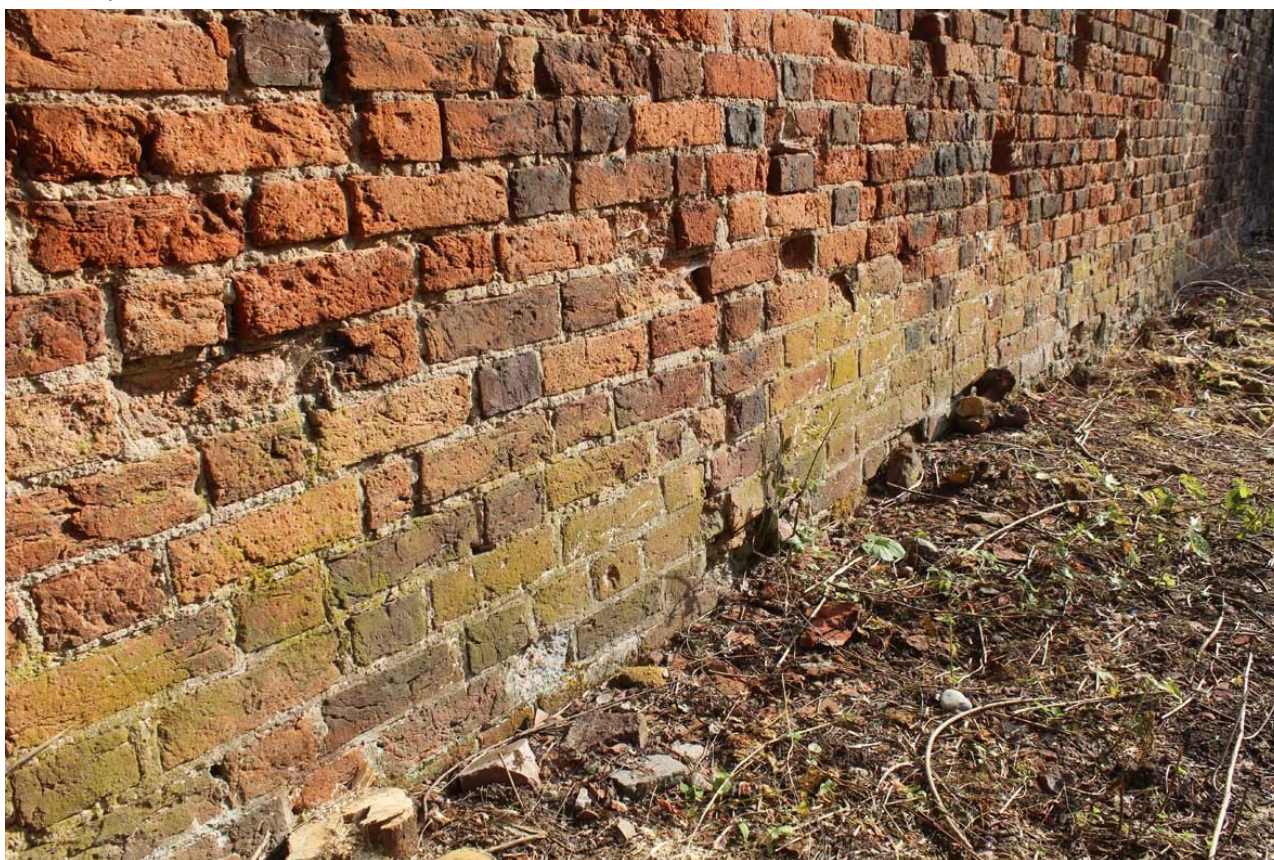
81. Zamek Dybowski. Wschodni odcinek muru południowego. Ślady infekcji biologicznej w partii przyziemia. Stan w sierpniu 2022 r. (Fot. E. Płocińska)

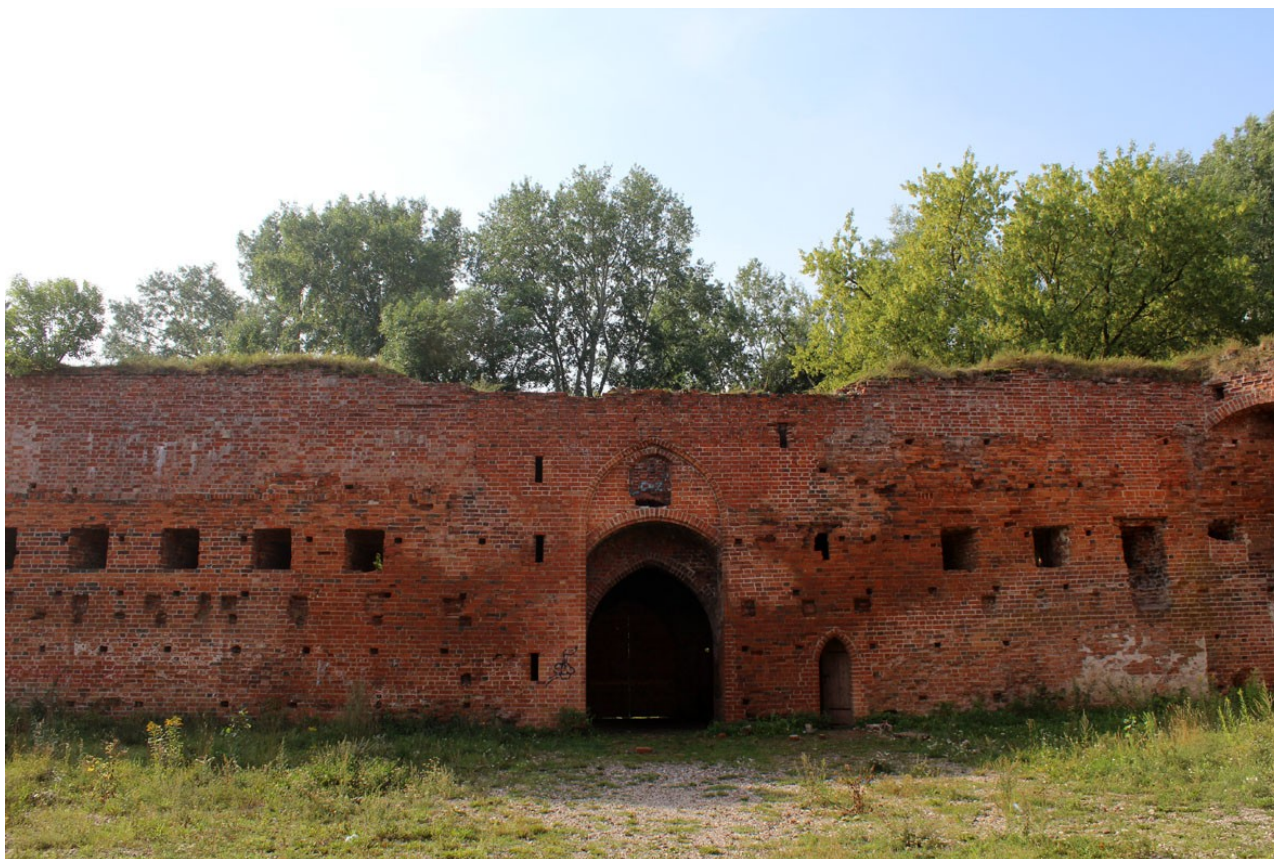
Zdecydowanie gorsza sytuacja występuje w przypadku południowej ściany murów, przede wszystkim w odcinku zachodnim. Tutaj znaczące zawilgocenie widoczne jest na powierzchni kilkunastu metrów muru od strony wewnętrznej. (Fot. 82.) Prawdopodobnie źródłem zawilgocenia jest woda zalewająca wieżę bramną, chociaż pod uwagę należy brać też opcję, że przyczyną jest woda odprowadzana po XIX wiecznym wale w stronę muru. (Gęste zarośla od strony zewnętrznej utrudniają ocenę sytuacji.)

82. Zamek Dybowski. Mur południowy. Widoczna strefa wilgoci spowodowana prawdopodobnie zalewaniem muru od strony nieosłoniętego sklepienia wieży. Stan w sierpniu 2022 r. (Fot. E. Płocińska)

Projektując izolację przeciwilgociową obiektu należy na wstępie (po wycięciu roślinności) rozpoznać przyczyny zawilgocenia.

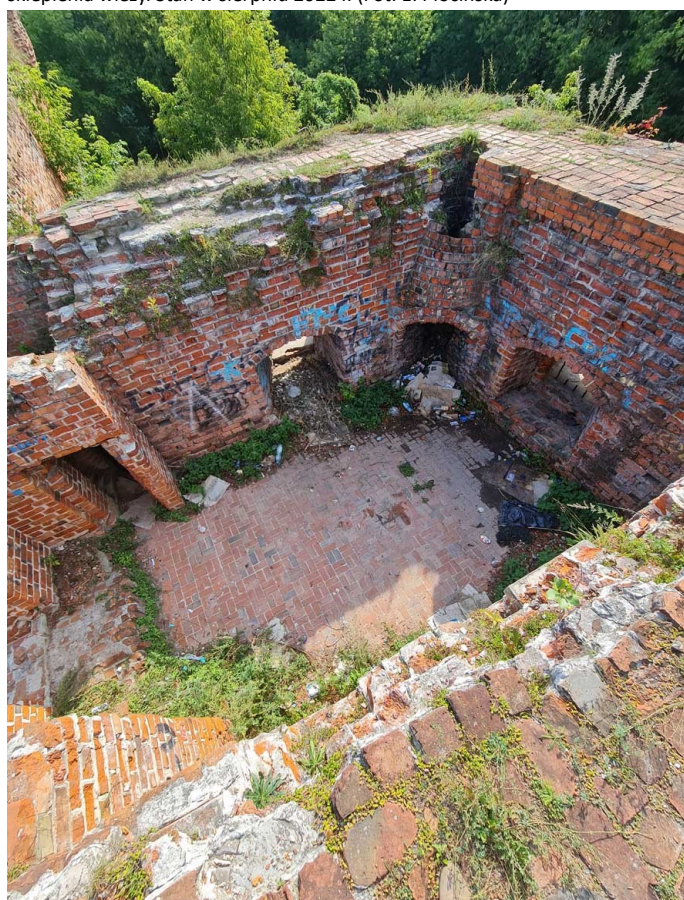
83. Zamek Dybowski. Rekonstruowana, pozbawiona zadaszenia kondygnacja wieży, będąca prawdopodobną przyczyną zalewania murów. Stan w sierpniu 2022 r. (Fot. E. Płocińska)

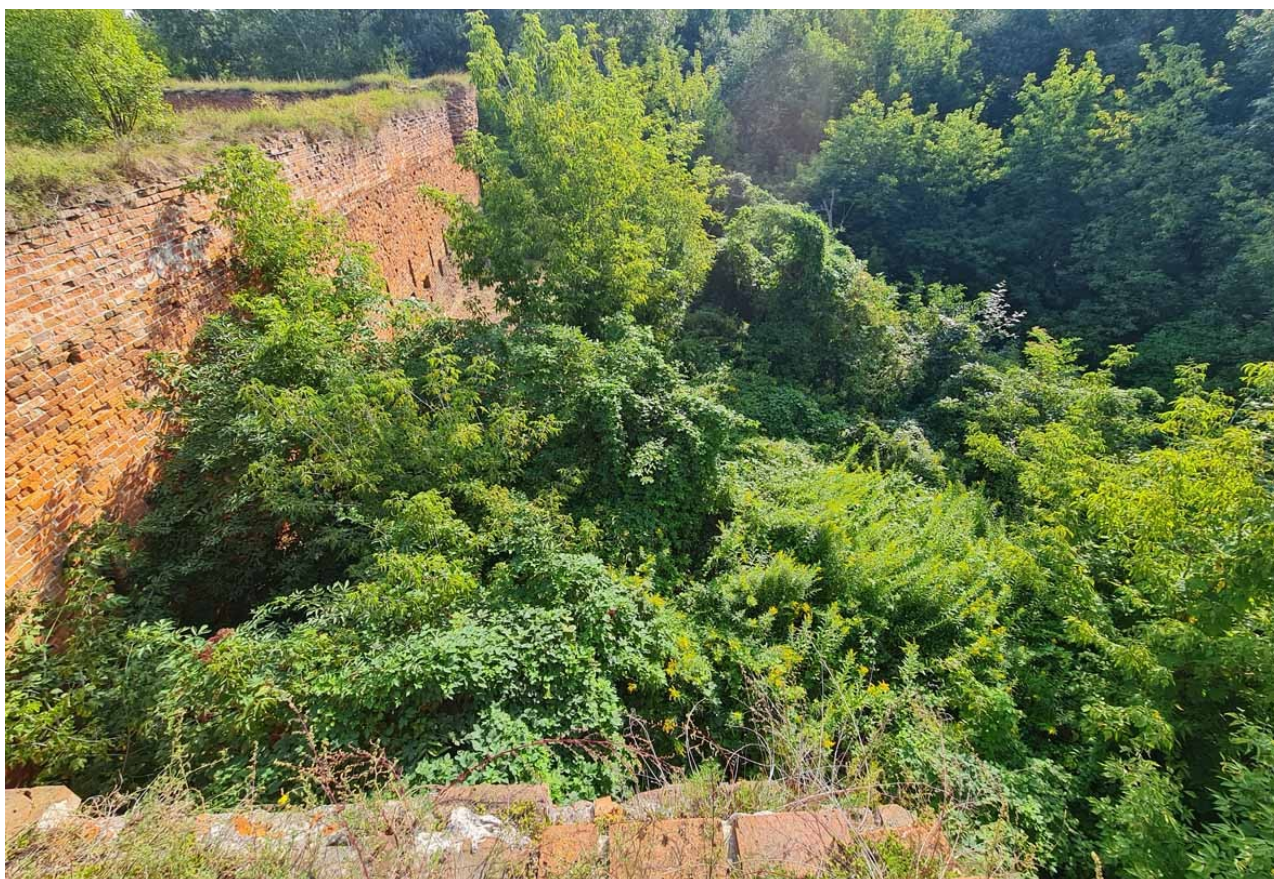
84. Zamek Dybowski. Mur południowy. Gęsta, dzika roślinność porastająca otoczenie zamku. Stan w sierpniu 2022 r. (Fot. E. Płocińska)
