## PROGRAM PRAC KONSERWATORSKICH

## RUINY ZAMKU DYBOWSKIEGO W TORUNIU

Dokumentację sporządziła Eliza Płocińska

Toruń, lipiec 2024 r.

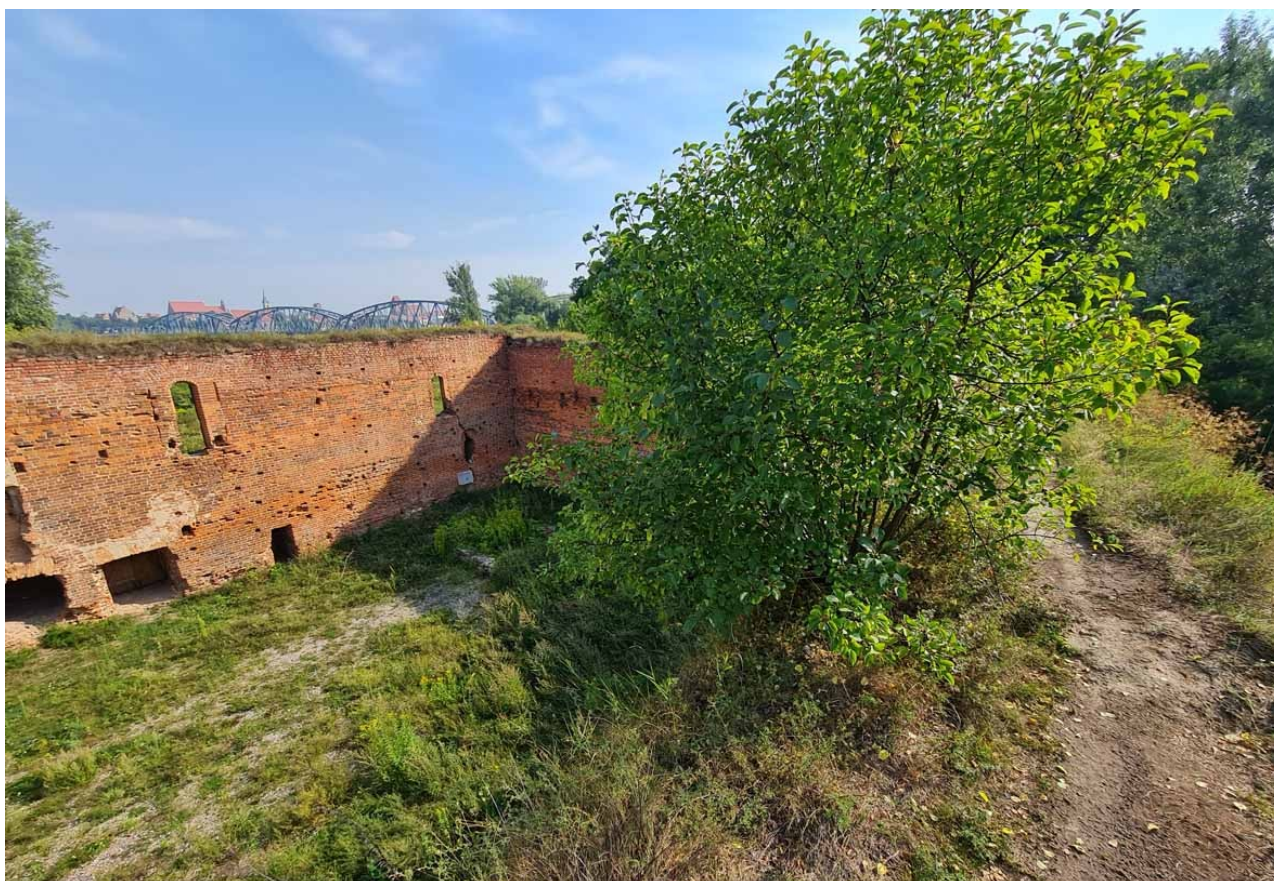
85. Zamek Dybowski. Mur południowy. Roślinność porastająca koronę murów. Stan w sierpniu 2022 r. (Fot. E. Płocińska)

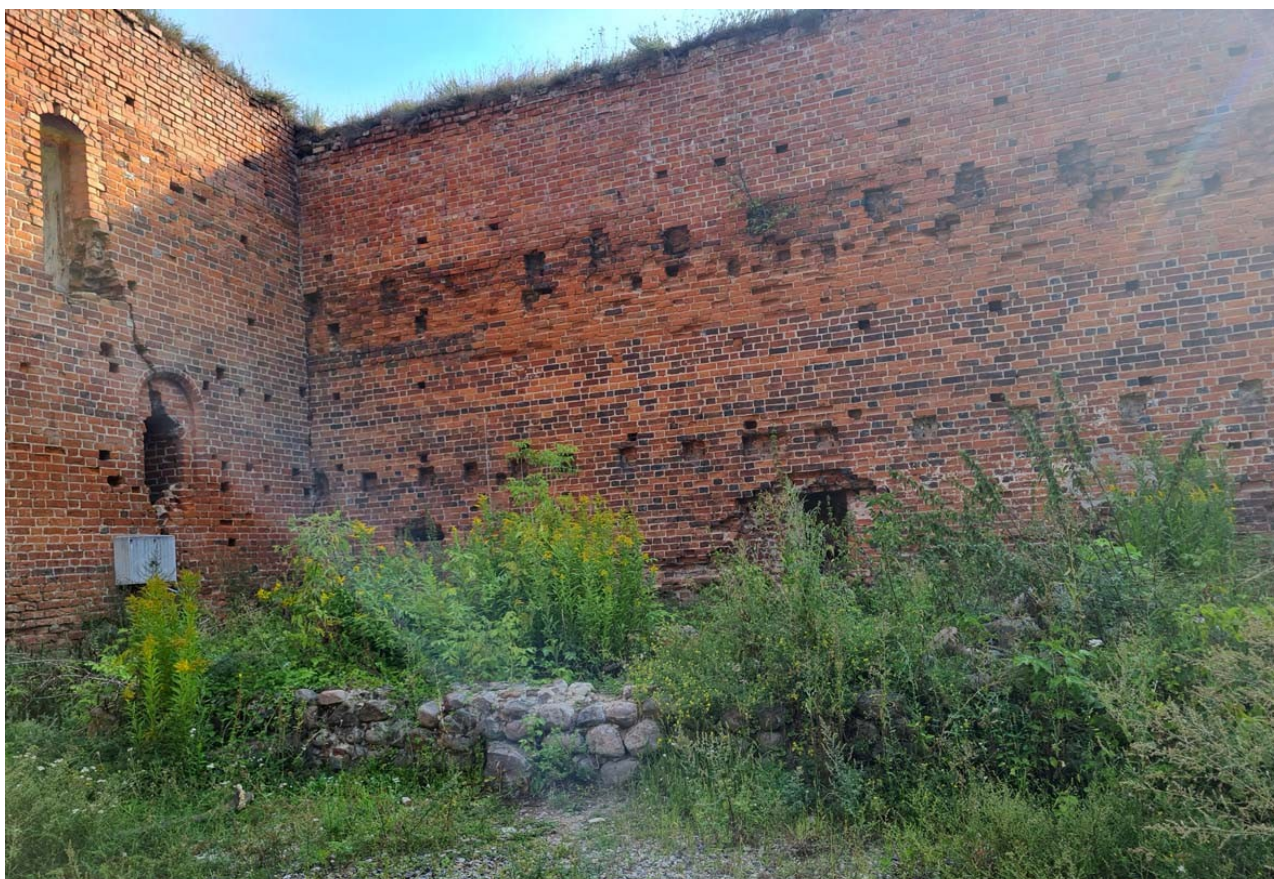
Na całej koronie murów, w obrębie wieży, klatek schodowych i innych przemurowań XX wiecznych występuje duży problem destrukcji cegieł i dużych fragmentów murów, wymagający pilnej interwencji. (Fot. 86-107.) Postępująca destrukcja materiałów budowlanych w partii zabezpieczeń murów a także prawdopodobnie przerwanie ciągłości przepony poziomej na koronie wykonanej z papy powoduje zalewanie murów od góry. Skutkiem tego woda penetruje do wnętrza muru i powoduje (poza zawilgoceniem) rozpuszczanie składników zawartych w materiałach budowlanych, tu prawdopodobnie głównie zaprawy do murowania i spoinowania. Skutkiem tych procesów są dające się obserwować we wszystkich partiach przemurowanego lica ceglanego liczne białe wykwyty i zacieki różnej intensywności. (Fot. 98, 100-102.)

86. Zamek Dybowski. Roślinność porastająca dziedziniec zamkowy. Stan w sierpniu 2022 r. (Fot. E. Płocińska)

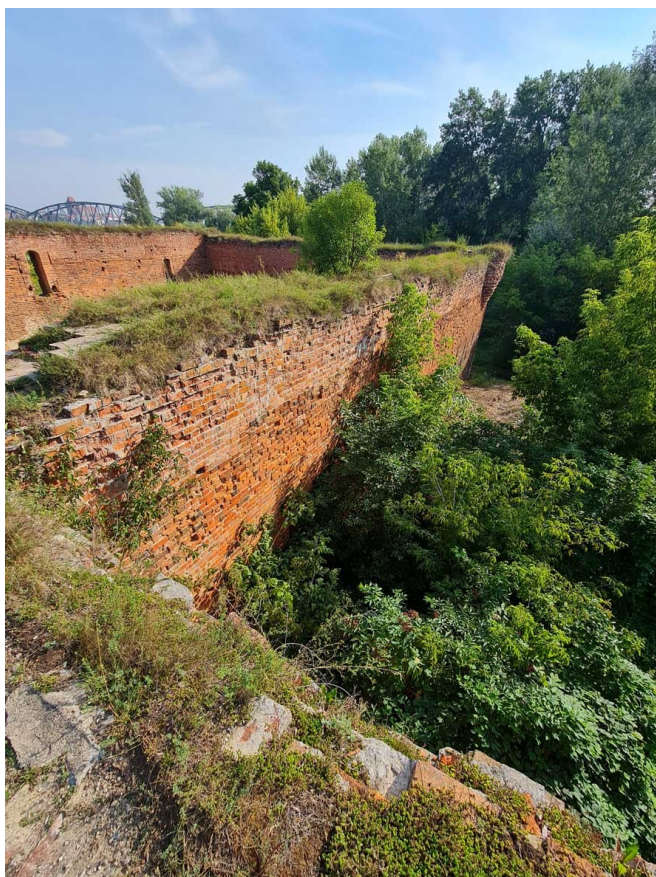
87. Zamek Dybowski. Roślinność otoczenie i koronę murów. Stan w sierpniu 2022 r. (Fot. E. Płocińska)

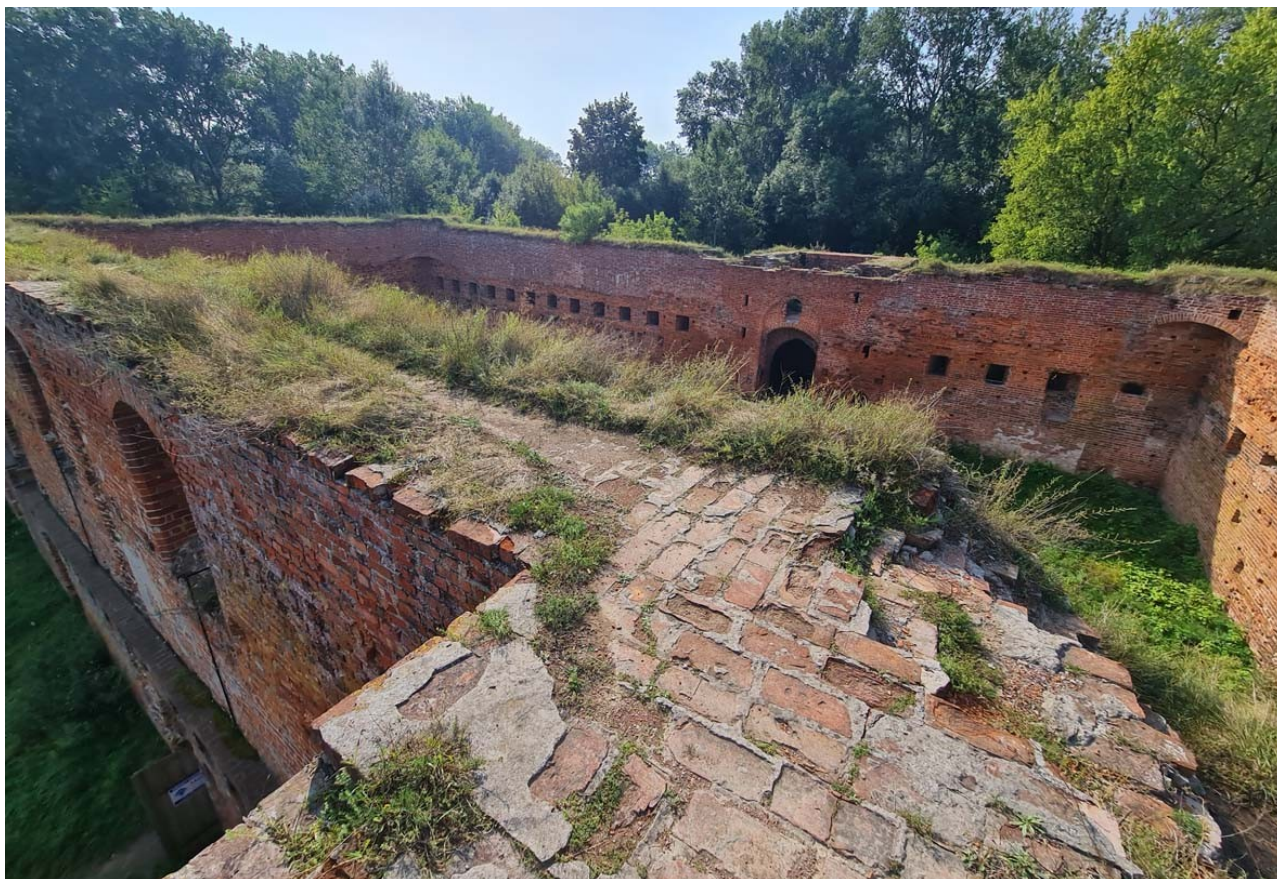
88. Zamek Dybowski. Stan zachowania korony murów. Sierpień 2022 r. (Fot. E. Płocińska)

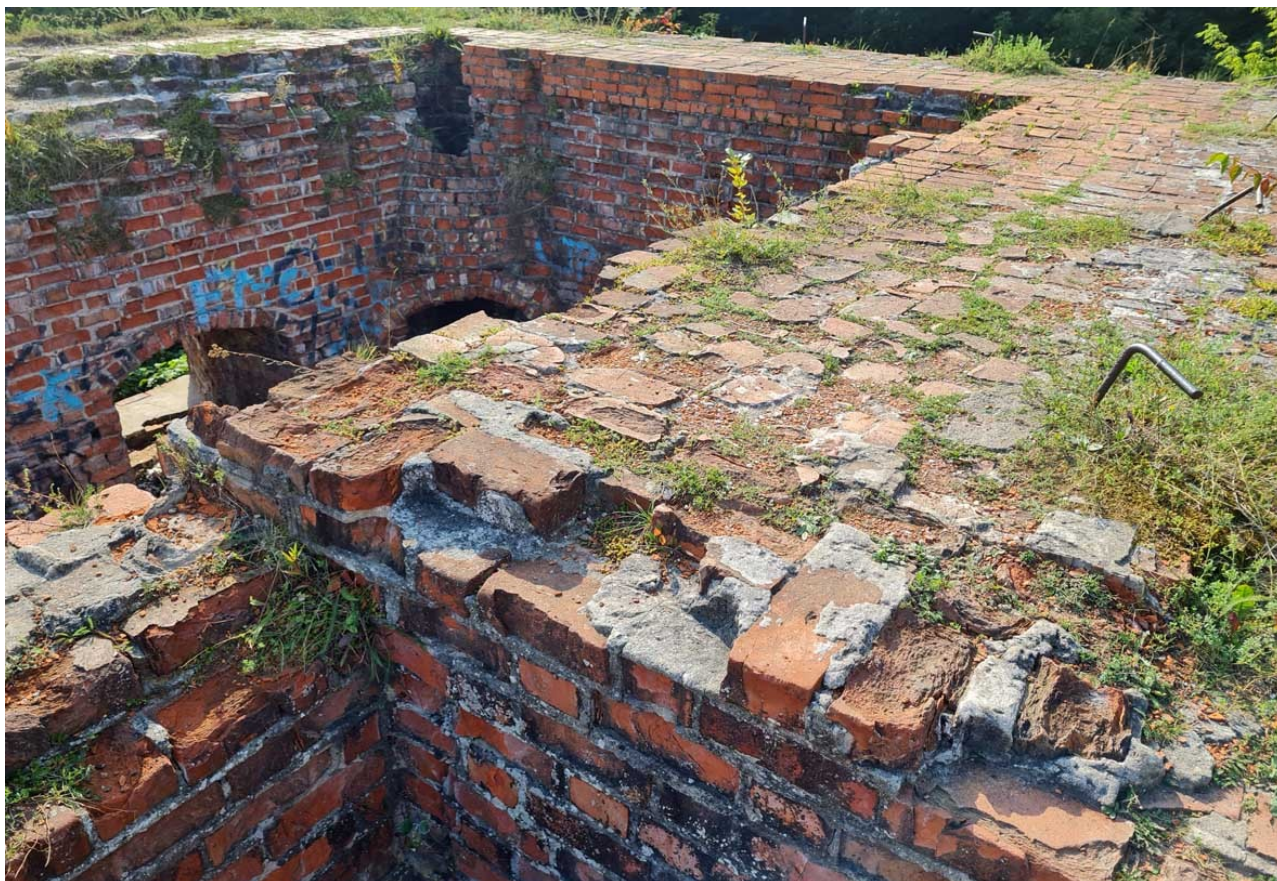
89. Zamek Dybowski. Stan zachowania korony murów. Sierpień 2022 r. (Fot. E. Płocińska)

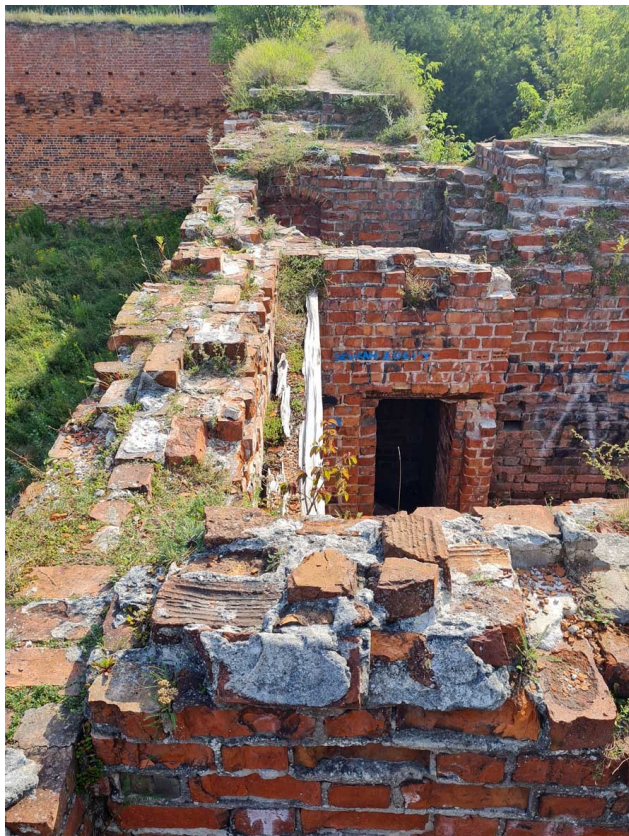
90. Zamek Dybowski. Stan zachowania korony murów. Sierpień 2022 r. (Fot. E. Płocińska)

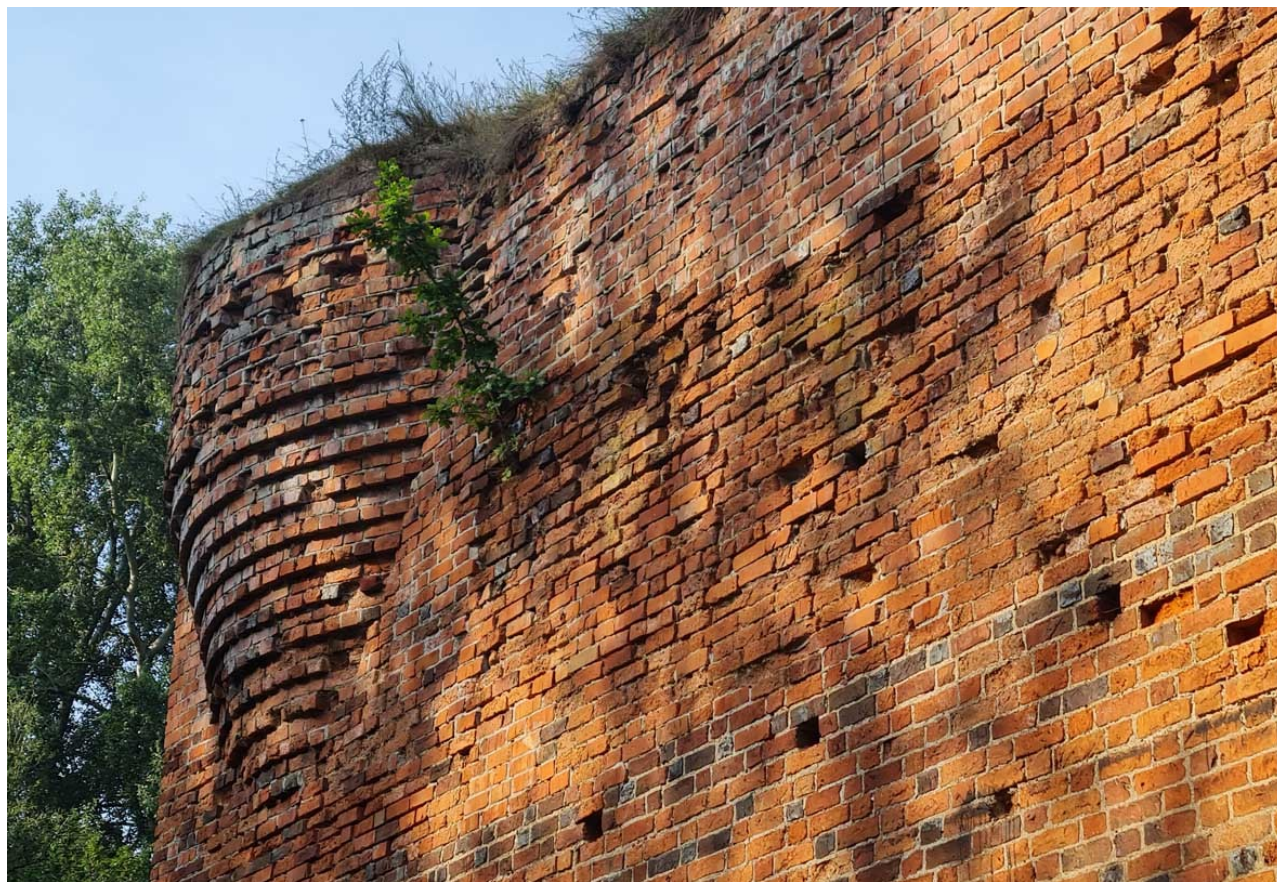
92. Zamek Dybowski. Zniszczenia cegły w obrębie lica murów. Sierpień 2022 r. (Fot. E. Płocińska)

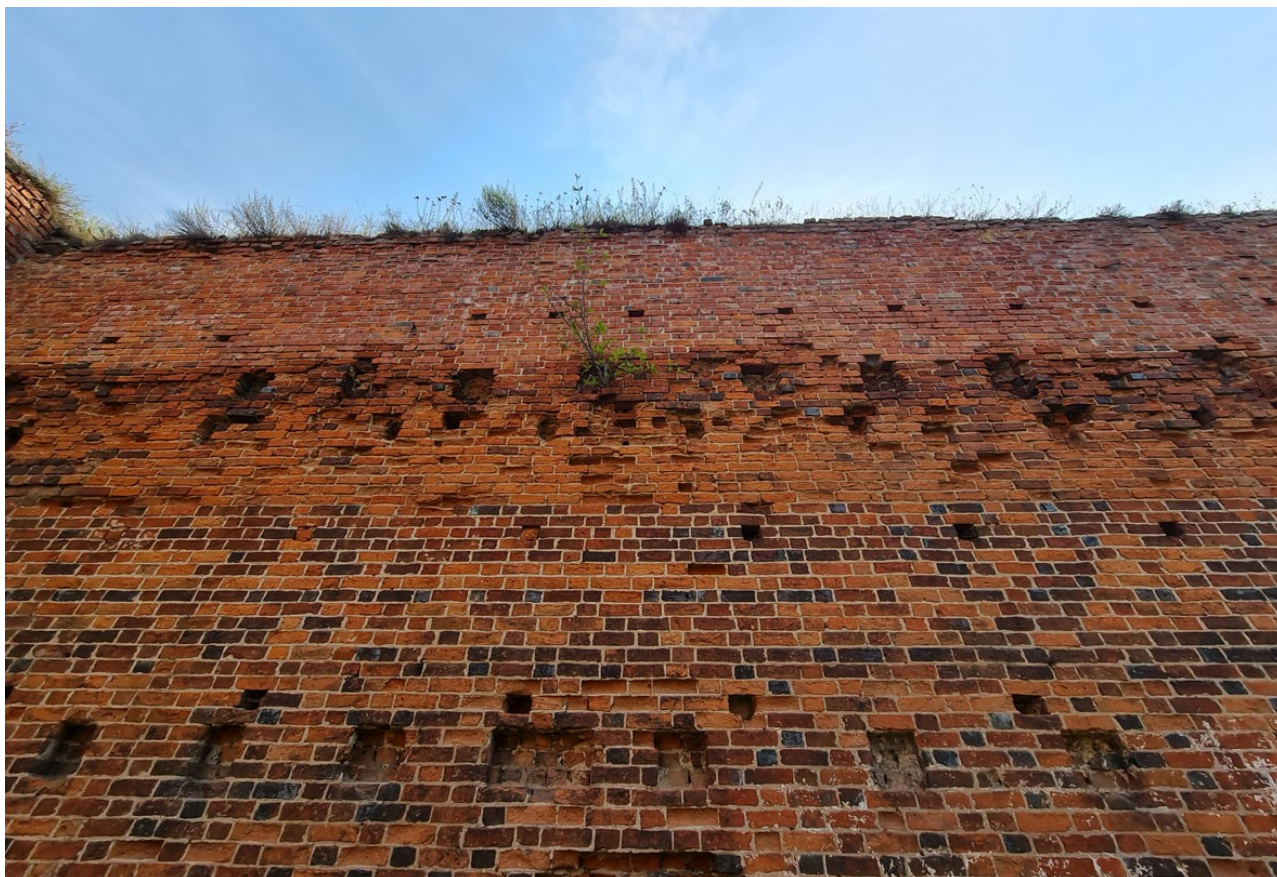
93. Zamek Dybowski. Zniszczenia cegły w obrębie lica murów. Sierpień 2022 r. (Fot. E. Płocińska)

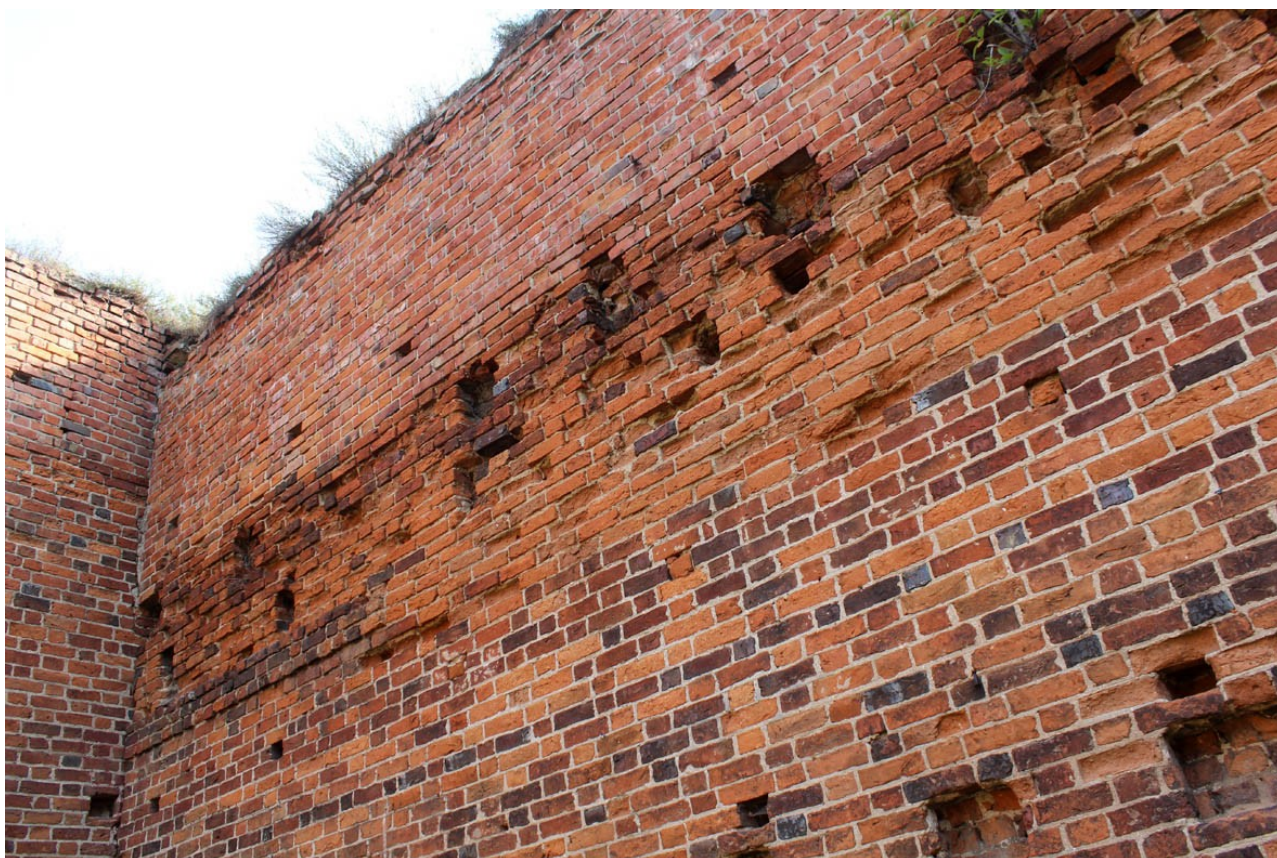
94. Zamek Dybowski. Zniszczenia cegły w obrębie lica murów. Sierpień 2022 r. (Fot. E. Płocińska)

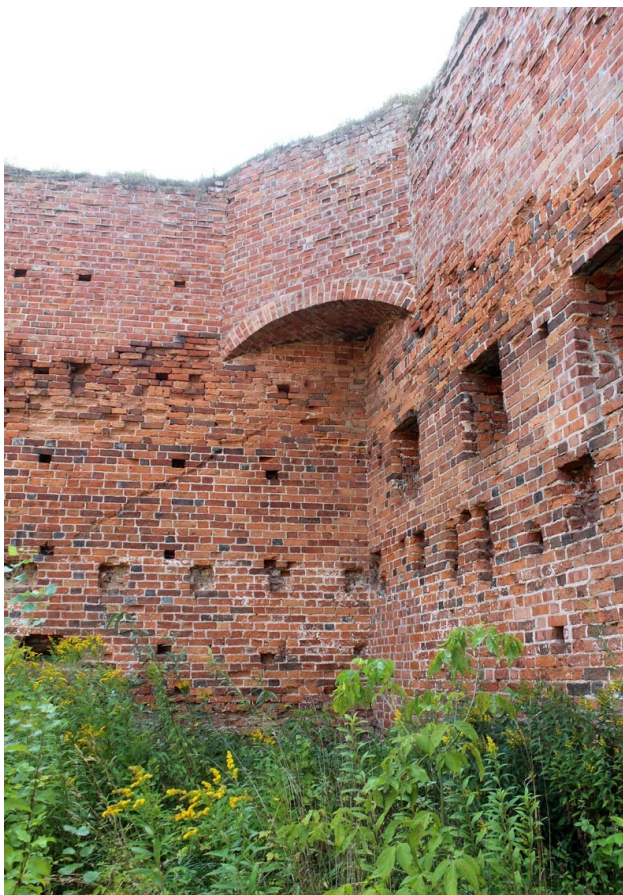
95. Zamek Dybowski. Zniszczenia cegły w obrębie lica murów. Sierpień 2022 r. (Fot. E. Płocińska)

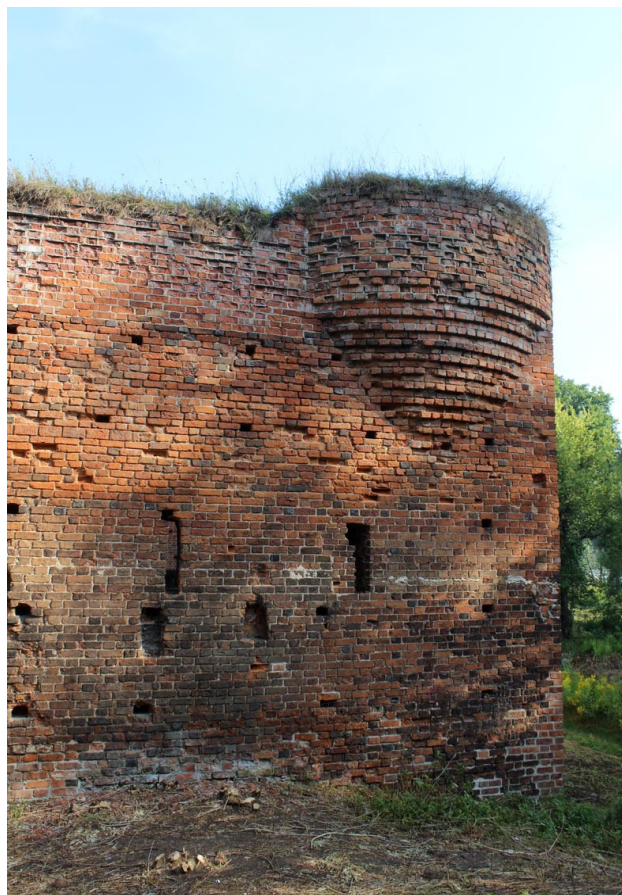
Poza pozostałościami po różnego rodzaju gniazdach po konstrukcjach, na powierzchni murów widoczne są ubytki pojedynczych cegieł lub całych partii lica ceglanego. Tak jest w przypadku nadmurowań (późnośredniowiecznych) cegły. Ubytki lica sięgają tam kilku centymetrów (głębokości). Związane jest to zapewne z gorszą jakością cegieł użytych do nadbudowy. Znaczenie może mieć jednak także fakt, iż kolejna warstwa XX wiecznych przemurowań powyżej tej partii – tworzy szczelną barierę w licu muru. Wysychanie murów odbywa się poniżej bariery (w partii o obserwowalnych dużych ubytkach lica), co z kolei powoduje intensyfikację w tym miejscu procesów niszczących. Destrukcja materiałów porowatych w obiektach zabytkowych odbywa się zawsze kosztem materiału najłabszego. W wyniku działalności soli rozpuszczalnych w wodzie zaobserwować można stopniowe pudrowania się materiału ceramicznego i cofanie lica muru ceglanego. (Fot. 92-95.) Ponadto w wielu miejscach powierzchnię cegieł pokrywają ciemne nawarstwienia zróżnicowanej intensywności. (Fot. 96, 97.)

96. Zamek Dybowski. Zniszczenia cegły w obrębie lica murów oraz ciemne nawarstwienia. Sierpień 2022 r. (Fot. E. Płocińska)

Zaleca się oczyszczenie lica ceglanego metodą oczyszczania laserowego. Pozwala ona na kontrolowane usunięcie czarnych nawarstwień i warstw malarskich, bez ryzyka uszkodzenia powierzchni cegieł, pobiał i zapraw.

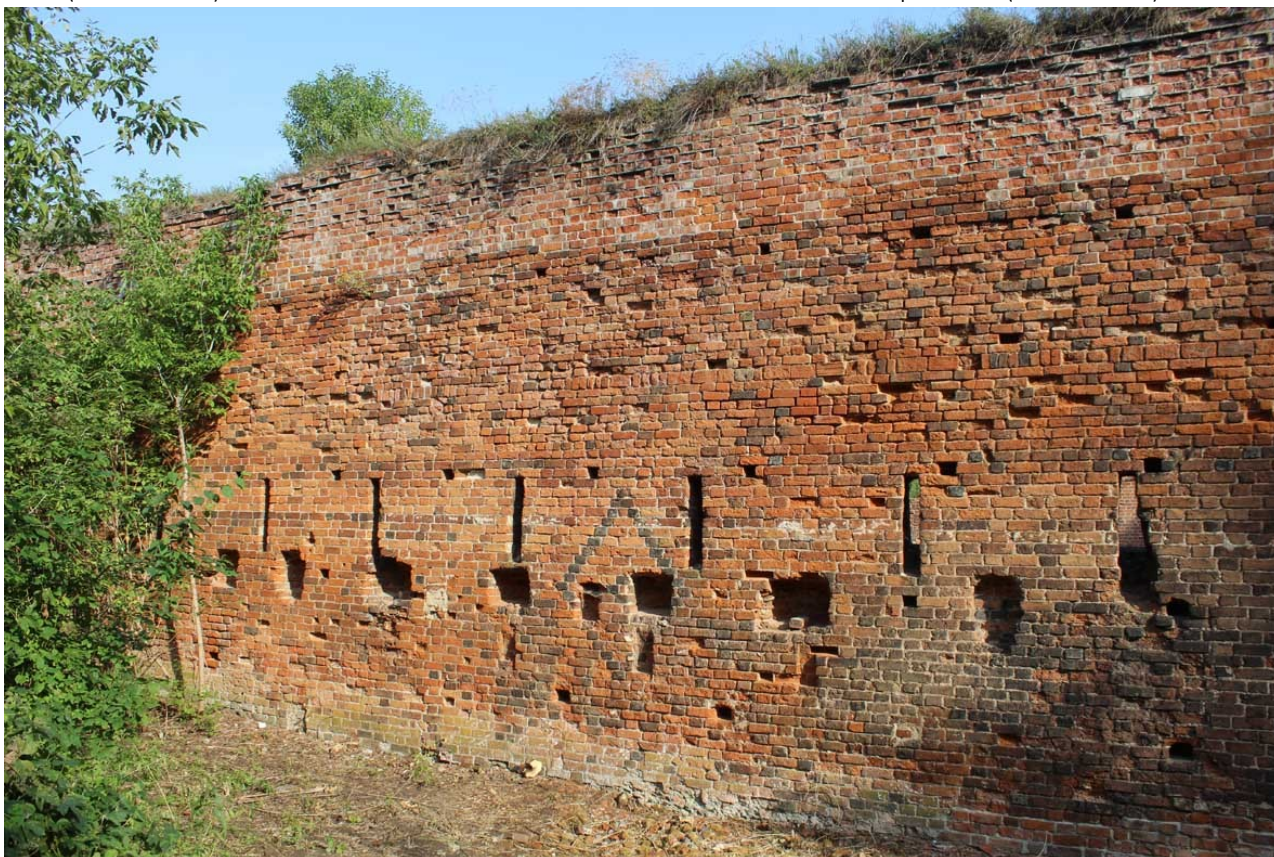
97. Zamek Dybowski. Zniszczenia cegły w obrębie lica murów oraz ciemne nawarstwienia. Sierpień 2022 r. (Fot. E. Płocińska)

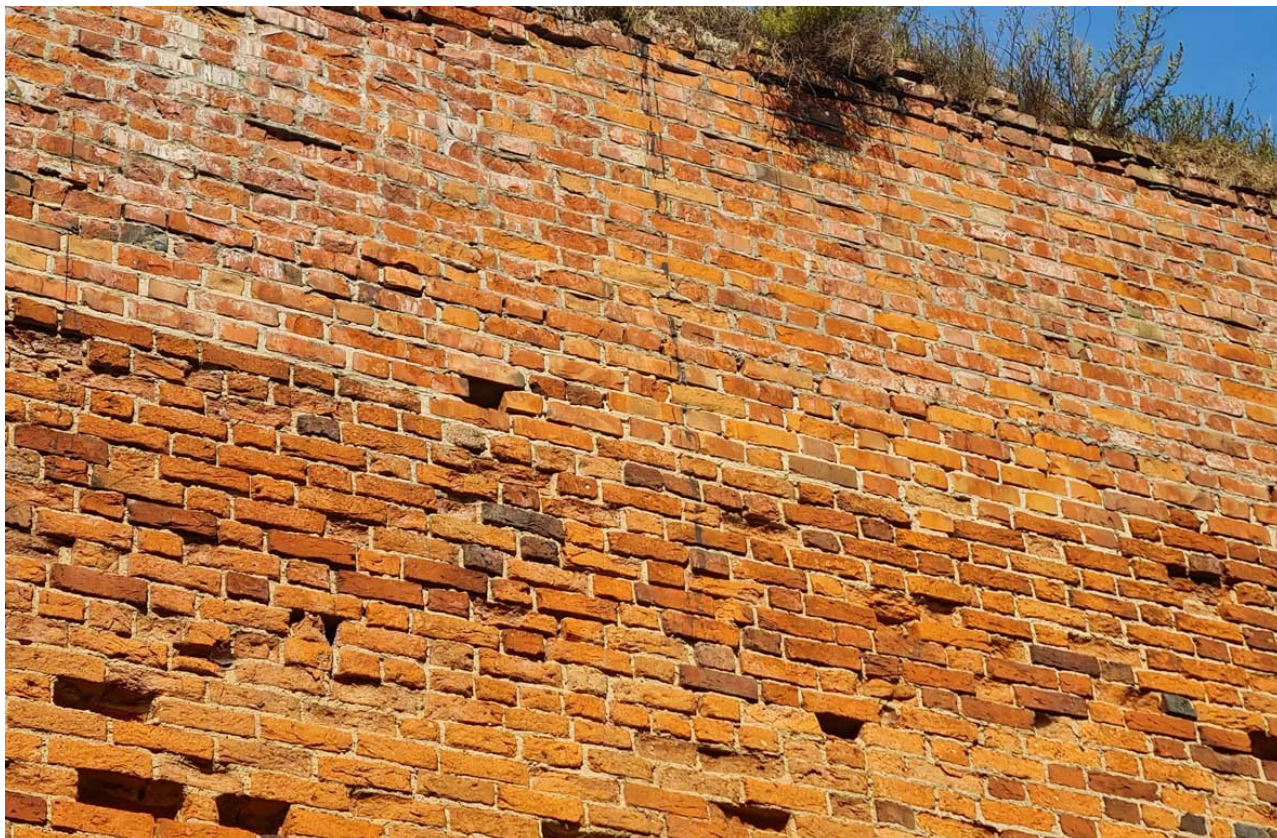
98. Zamek Dybowski. Zniszczenia cegły w obrębie lica murów. Widoczne białe wykwyty będące skutkiem wypłukiwania rozpuszczonych w wodzie składników zapraw oraz zalanie smołą z miejsca układania warstwy papy jako izolacji poziomej korony murów. Stan w sierpniu 2022 r. (Fot. E. Płocińska)

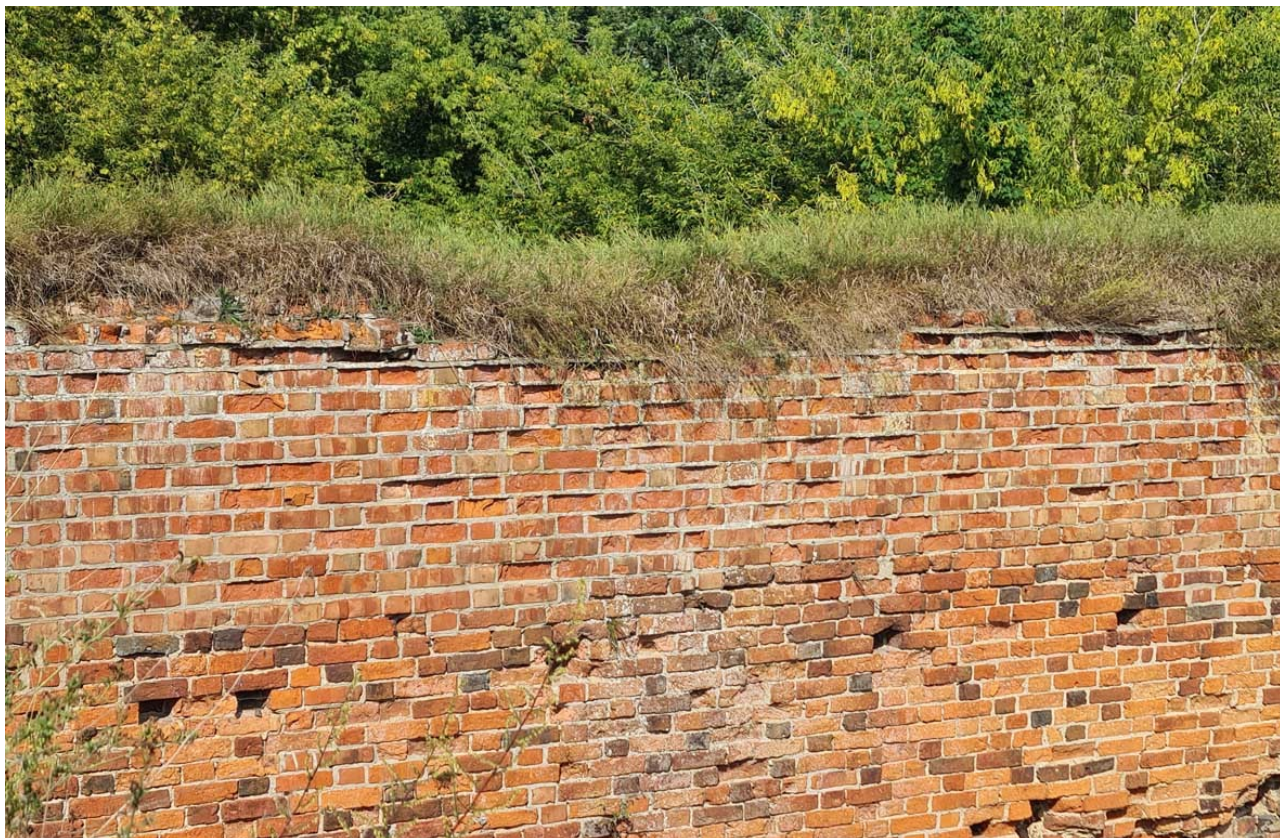
Przyczyn takiego stanu rzeczy można doszukiwać się we właściwościach samych cegieł i zapraw użytych do przemurowań. „Prawidłowe” procesy starzenia zabytkowych murów następują wtedy, kiedy spoina (jako materiał słabszy) podlega szybszym procesom niszczącymi. Taką sytuację obserwujemy w starych fragmentach muru zamku. (Fot. 104, 105.) Natomiast obserwując rodzaj zniszczeń w partiach przemurowanych daje się zauważyć sytuacja odwrotna: w siatce zachowanych spoin widać głębokie ubytki cegieł. (Fot. 98.) Na podstawie tych obserwacji można stwierdzić, że głównym winowajcą w tej sytuacji są zbyt mocne spoiny wprowadzone podczas prac konserwatorskich, które należy w całości zakwalifikować do wymiany, tym bardziej, że następuje także intensyfikacja procesów niszczących wokół wtórnych wymurowań we fragmentach średniowiecznego lica.

99. Zamek Dybowski. Zniszczenia cegły w obrębie lica murów. Widoczne ubytki lica ceglanego między siatką dobrze zachowanych spoin o zbyt dużej wytrzymałości mechanicznej. Stan w sierpniu 2022 r. (Fot. E. Płocińska)

Z lica murów należy usunąć roślinność, osady biologiczne oraz wszystkie materiały wtórne, które negatywnie wpływają na stan zachowania obiektu. Dotyczy to przede wszystkim wtórnych spoin o zbyt wysokiej wytrzymałości mechanicznej. Spoiny należy usuwać możliwie głęboko, lecz w taki sposób, żeby nie uszkodzić zabytkowych cegieł. Podobny postulat dotyczy cegieł o niedopasowanych wytrzymałościowo parametrach. Decyzję o zakresie wymiany cegieł wtórnych pozostawia się na etap realizacji.

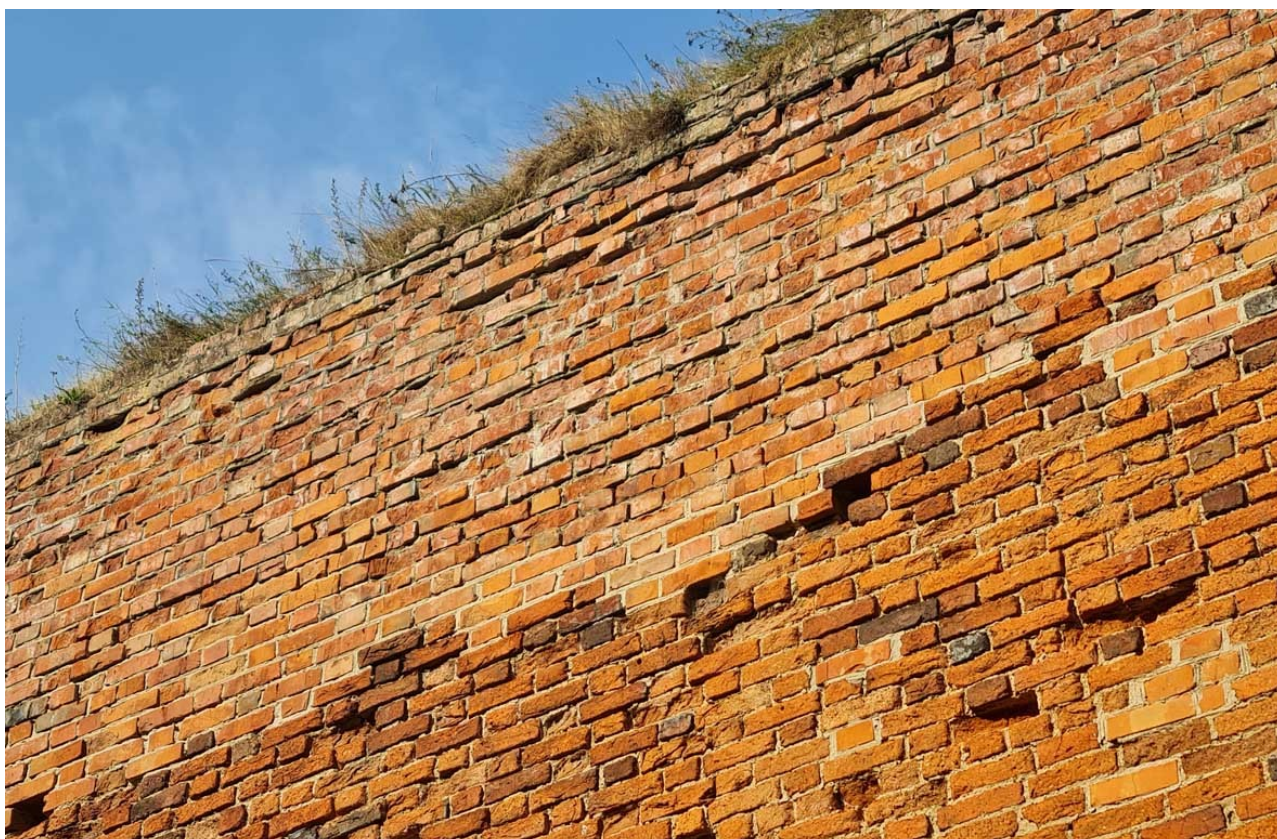
101. Zamek Dybowski. Zniszczenia cegły w obrębie lica murów. Widoczne białe wykwyty będące skutkiem wypłukiwania rozpuszczonych w wodzie składników zapraw. Destrukcja cegieł w partii korony i izolacji poziomej muru. Stan w sierpniu 2022 r. (Fot. E. Płocińska)

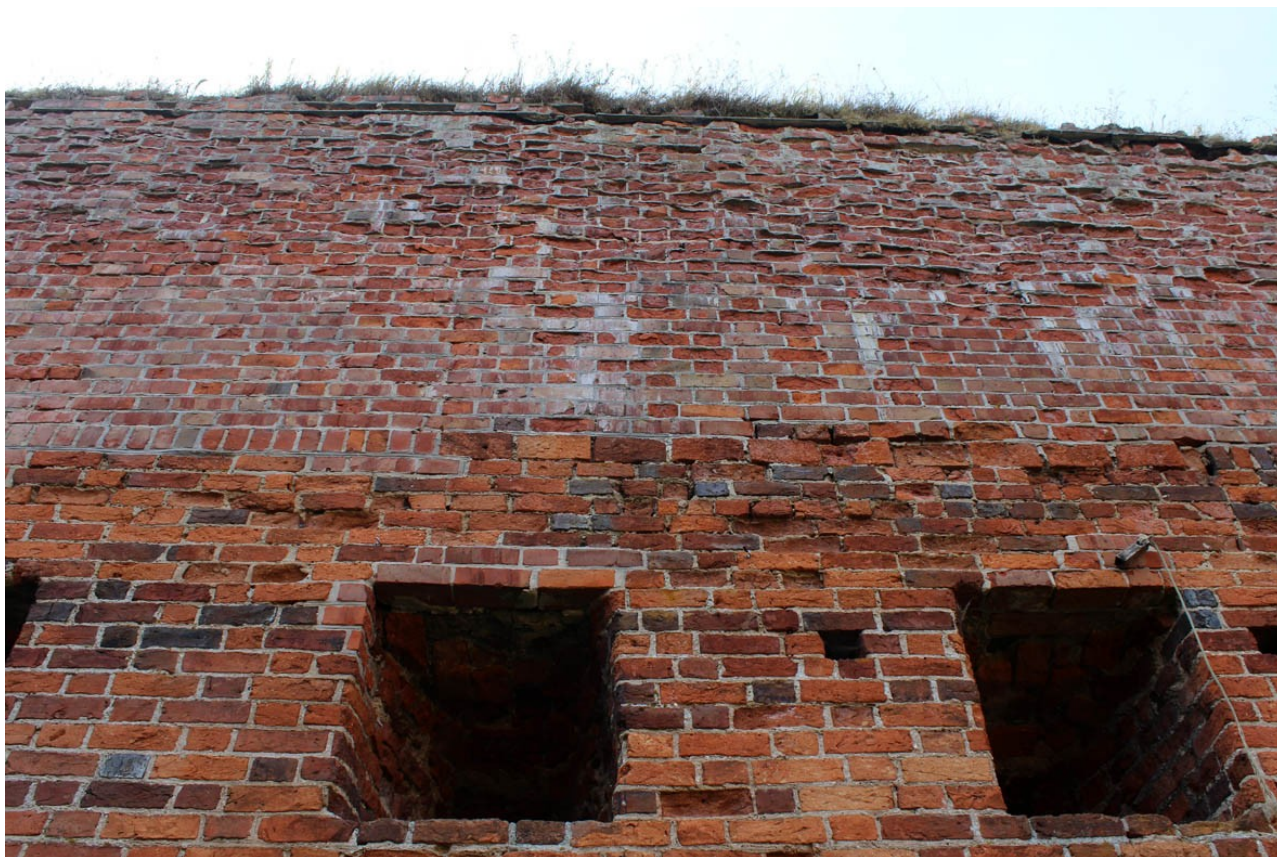
102. Zamek Dybowski. Zniszczenia cegły w obrębie lica murów. Widoczne białe wykwyty będące skutkiem wyłukiwania rozpuszczonych w wodzie składników zapraw. Destrukcja cegieł w partii korony i izolacji poziomej muru. Stan w sierpniu 2022 r. (Fot. E. Płocińska)

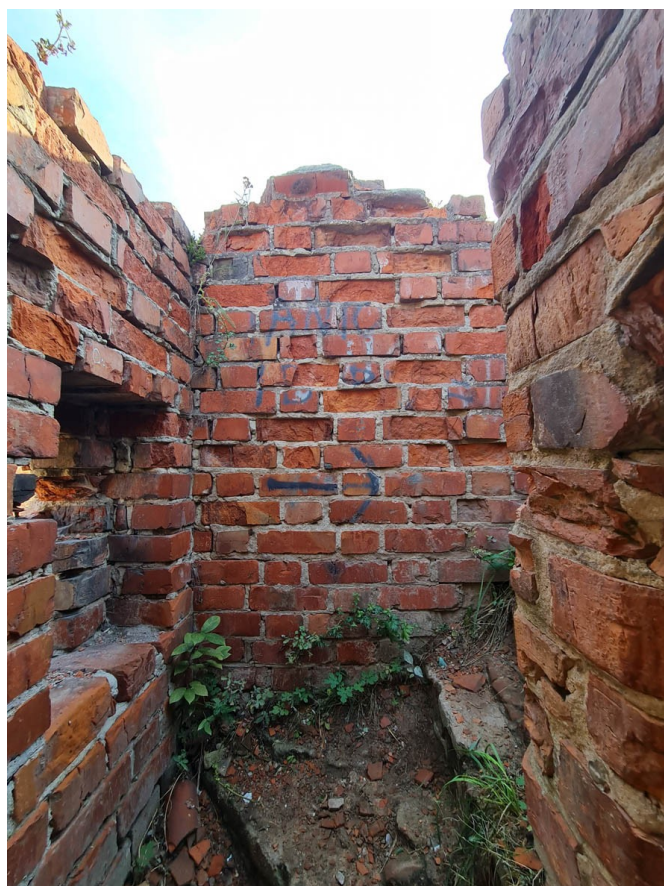
103. Zamek Dybowski. Zniszczenia cegły współczesnej. Stan w sierpniu 2022 r. (Fot. E. Płocińska)

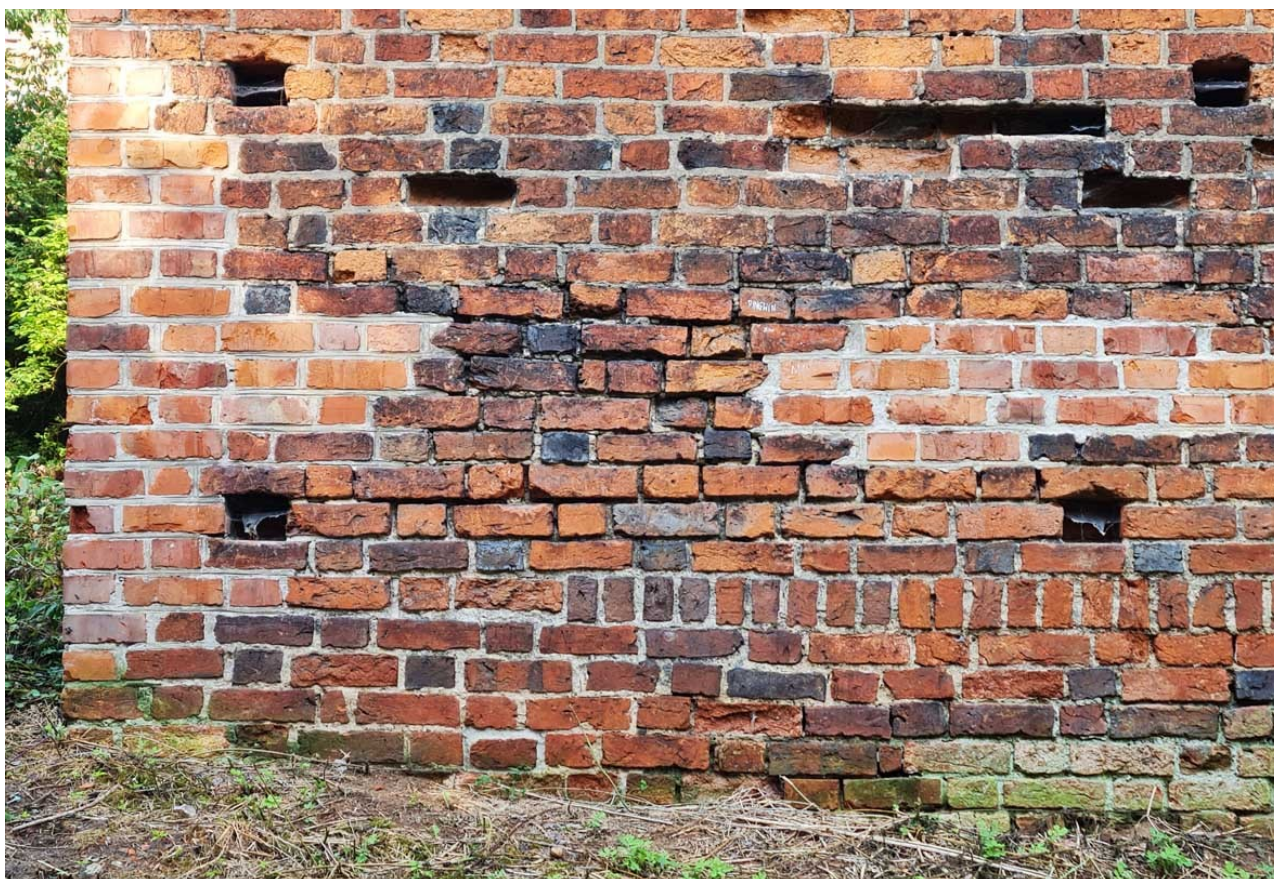
104. Zamek Dybowski. Zniszczenia cegły historycznej i współczesnej. Niewłaściwe cegły i spoiny użyte do przemurowań. Stan w sierpniu 2022 r. (Fot. E. Płocińska)

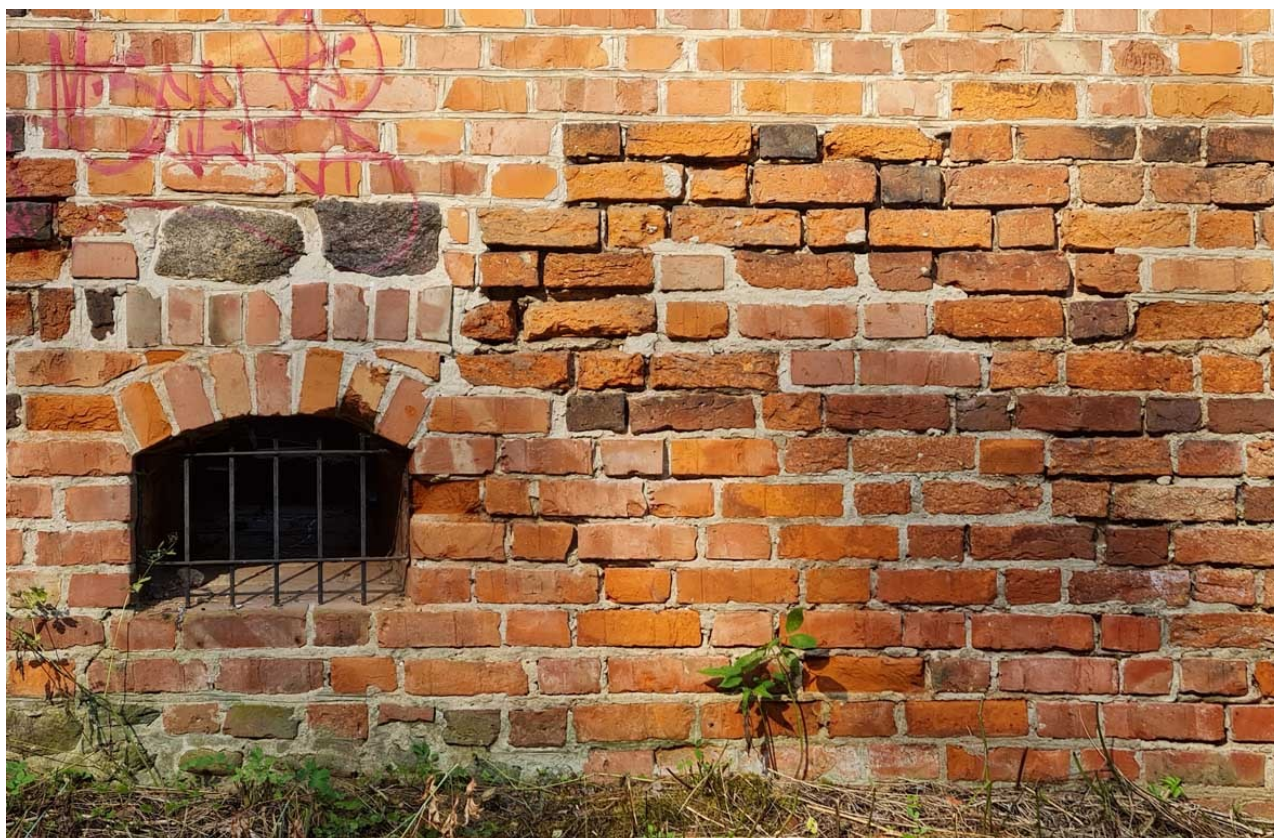
105. Zamek Dybowski. Zniszczenia cegły historycznej i współczesnej. Niewłaściwe cegły i spoiny użyte do przemurowań. Stan w sierpniu 2022 r. (Fot. E. Płocińska)

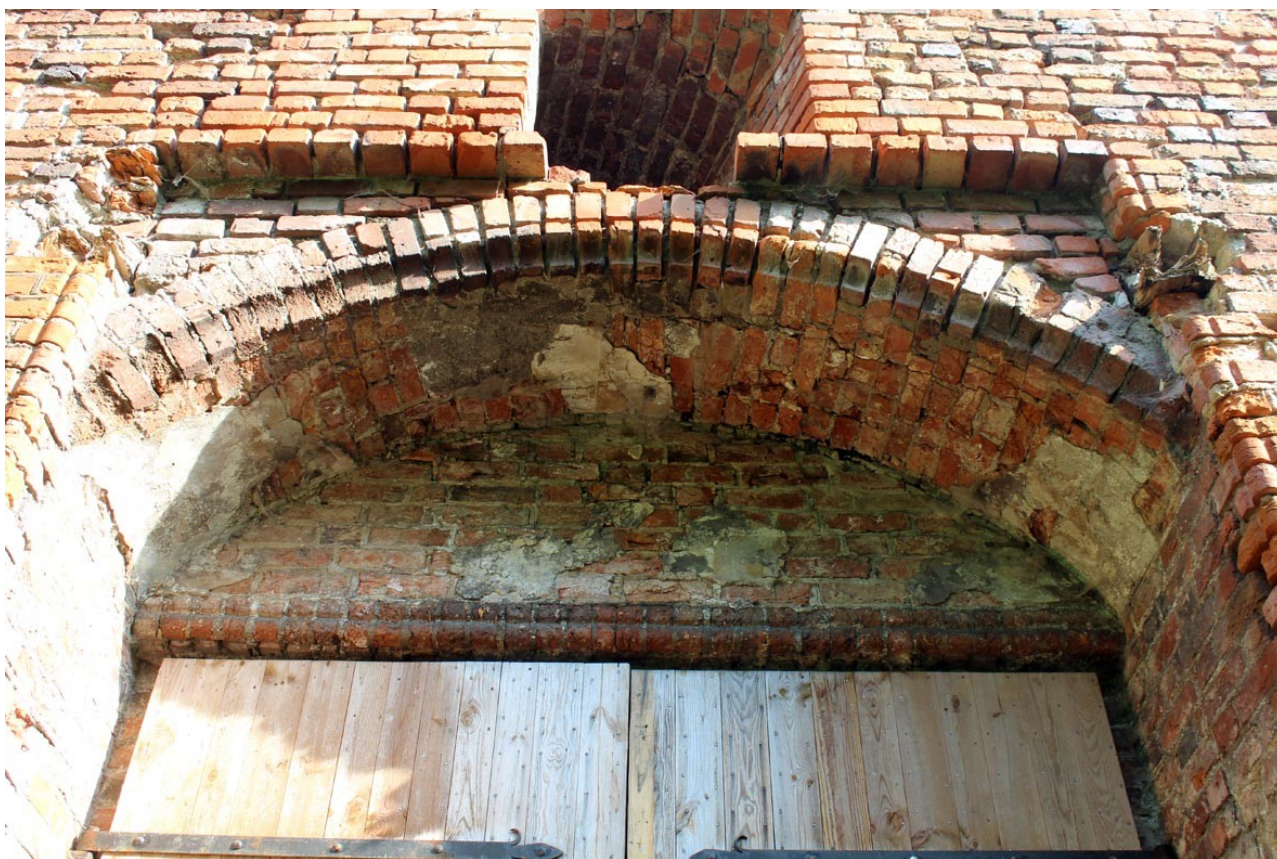
108. Zamek Dybowski. Zniszczenia tynków zabytkowych. Wieża bramna. Stan w sierpniu 2022 r. (Fot. E. Płocińska)

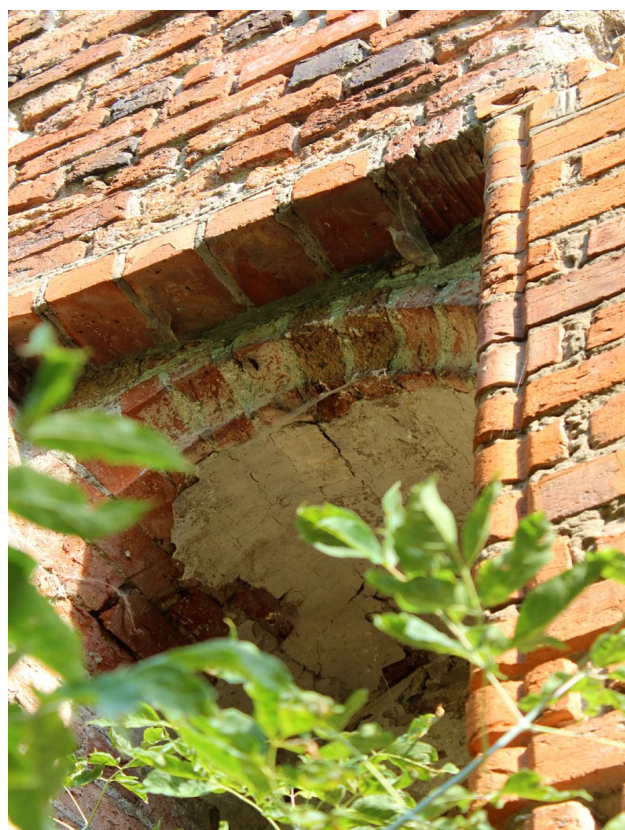
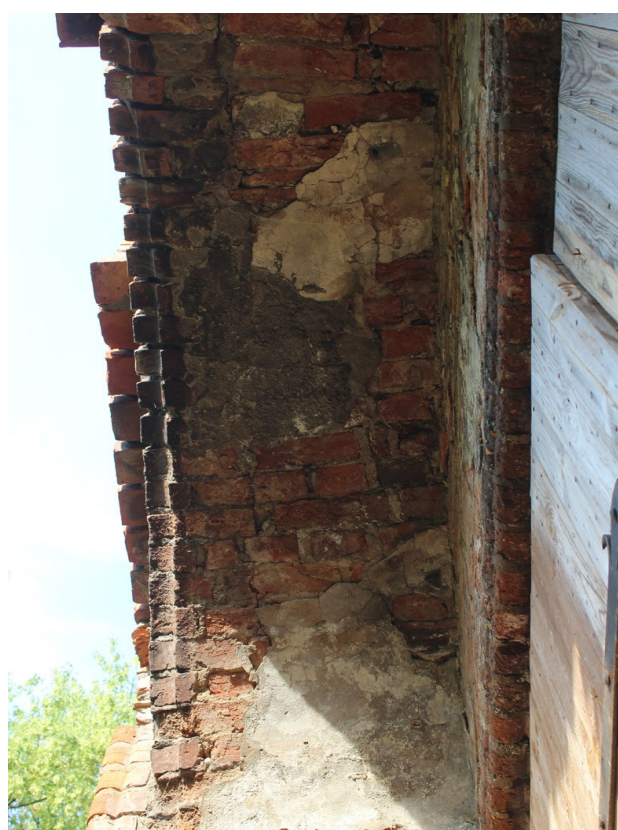
109. Zamek Dybowski. Zniszczenia tynków zabytkowych. Wieża bramna. Stan w sierpniu 2022 r. (Fot. E. Płocińska)

110. Zamek Dybowski. Zniszczenia tynków zabytkowych. Wieża bramna. Stan w sierpniu 2022 r. (Fot. E. Płocińska)
