## PROGRAM PRAC KONSERWATORSKICH

## RUINY ZAMKU DYBOWSKIEGO W TORUNIU

Dokumentację sporządziła Eliza Płocińska

Toruń, lipiec 2024 r.

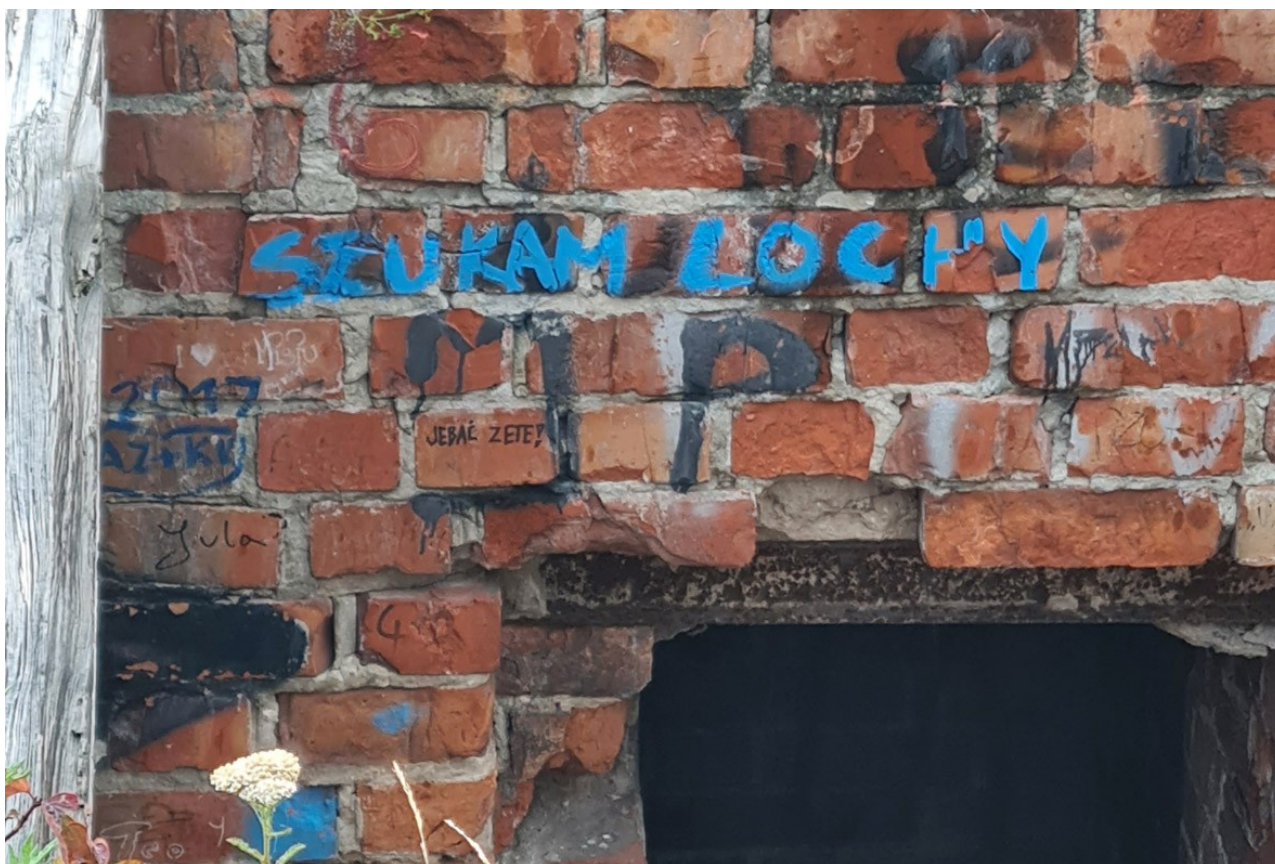
111. Zamek Dybowski. Zniszczenia lica ceglanego wskutek aktów wandalizmu. Stan w sierpniu 2022 r. (Fot. E. Płocińska)

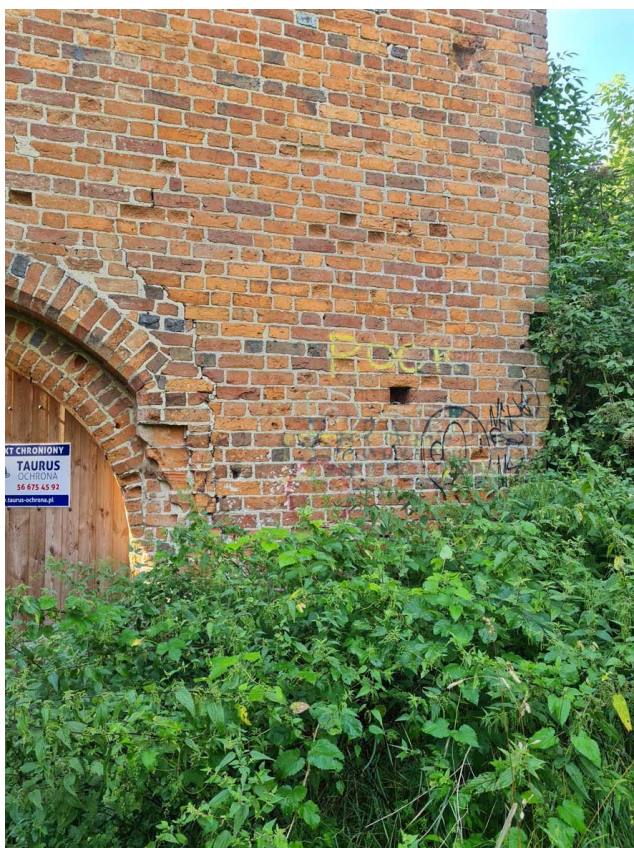
Wreszcie na stan zachowania zamku wpływ mają też zaniedbania i akty wandalizmu. Utrudniony nadzór nad obiektem powoduje, iż wprowadzane zabezpieczenia ruin są notorycznie niszczone. Zamek jest miejscem organizowania spontanicznych imprez i ognisk, a także wędrówek po koronie murów. Ma murach organizowano także nielegalne trasy wspinaczkowe. Lico murów w wielu miejscach pokrywają napisy i rysunki. (Fot. 111-123.)

112. Zamek Dybowski. Zniszczenia lica ceglanego wskutek aktów wandalizmu. Stan w sierpniu 2022 r. (Fot. E. Płocińska)

Dużym problemem w przypadku zamku dybowskiego jest wandalizm. Sytuację można próbować poprawić za pomocą wzmoczonego monitoringu i ochrony, jednak skuteczniejsze, niż wymuszone metody kontroli może okazać się przywrócenie obiektu do użyteczności publicznej.

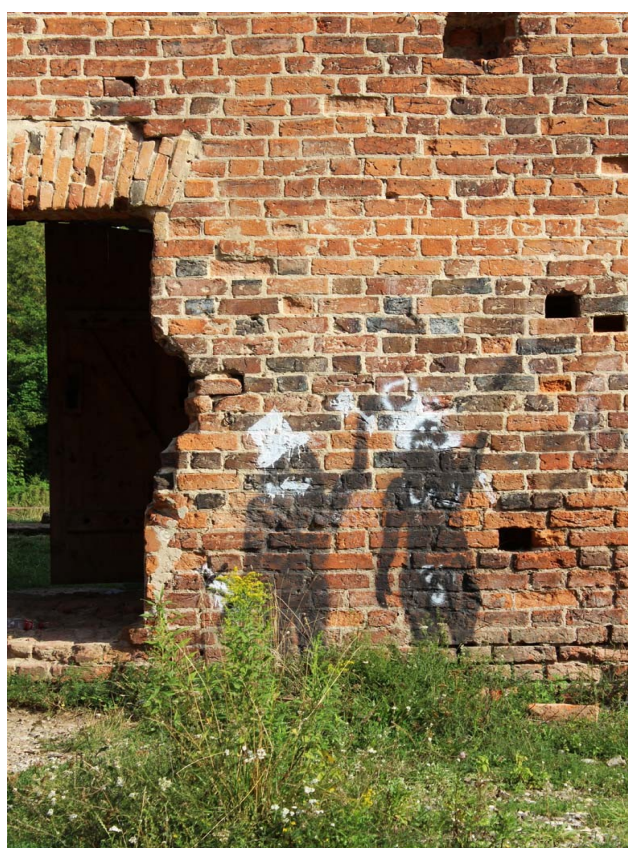
113. Zamek Dybowski. Stan w sierpniu 2022 r. (Fot. E. Płocińska)
