PROJEKT TECHNICZNY

Przebudowa budynku zlokalizowanego w Brzeziu przy
ul. Kluczwoły na dz. nr 142 obejmująca prace
budowlane: przebudowa instalacji co wraz ze zmianą
lokalizacji kotłowni, przebudowa wod-kan,
wewnętrznej inst. gazu i inst. elektrycznej, przebudowa
pomieszczeń w budynku wraz z budową nowych
schodów w części OSP

**Brzezie ul. Kluczwoły , dz. 142, obręb 0003 Brzezie,
jedn.ew. 120616_2 Zabierzów**

Data opracowania: maj 2023

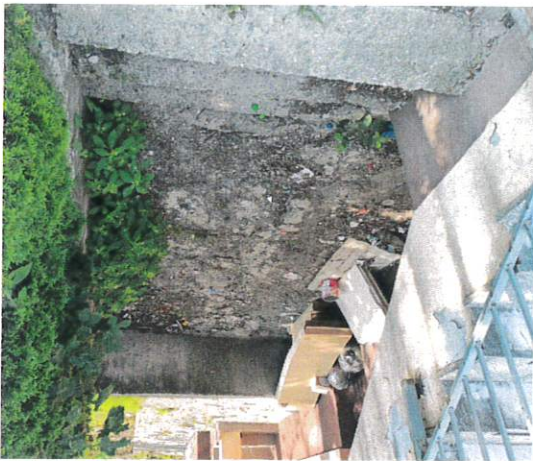
<p>Fot. 12 – Wejście do piwnicy – brak odprowadzenia wody opadowej, łuszczące się tynki schodów zewnętrznych</p>

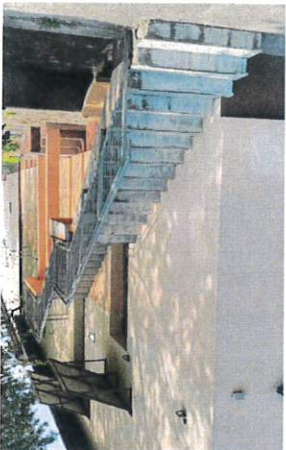
<p>Fot. 11 – Elewacja wschodnia – schody, tynki i daszki do remontu</p>

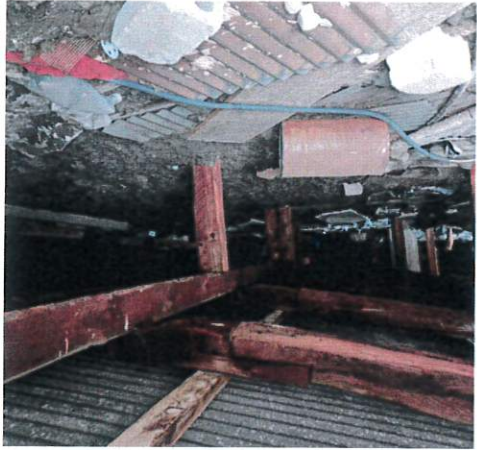
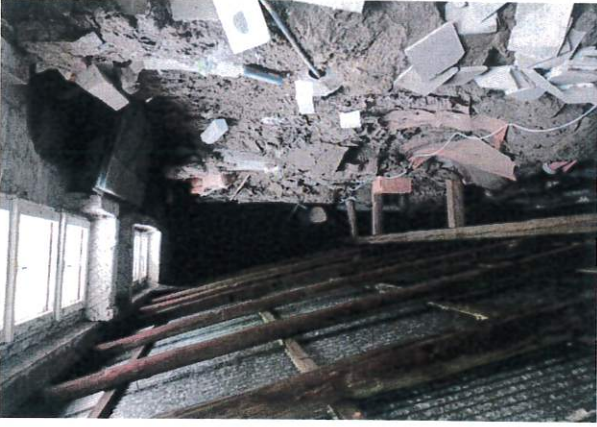
<p>Fot. 10 - Wieżba dachowa w północnej części budynku- ugięcie elementów więźby oraz ich łączenie, korozja biologiczna, widoczna rozpadająca wełna mineralna na stropie</p>	<p>Fot. 9 – Wieżba dachowa w południowej części (podcięcia) na stropie, osłabienia przekrojów krokwi biologiczna, widoczne resztki wełny mineralnej budynku- ugięcie elementów więźby, korozja</p>

Podczas oględzin dachu i jego pokrycia stwierdzono: elementy więźby dachowej są miejscami skorodowane biologicznie, krokwie są lekko ugięte, płatew i słupy wykazują odchylenia od pionu i poziomu. Część krokwi posiadają składowanie poza podporami w miejscach o dużych siłach poprzecznych. Blacha pokrycia jest znacznie ugięta między krokwiami. Widać gdzieś zbiera się woda opadowa i

powoduje korozję blachy, do sprawdzenia jest również ilość łączników przypadająca na jeden element. Kominy należy otyłować i wymienić okucia. Wszystkie obróbki należy przegladac i czesc z nich naprawic w najblizszym czasie. Na strychu ocieplenie stracilo juz swoja funkcje, rozspuje sie i stanowi utrudnienie dla uzytkownikow budynku. Nalezy je usunac i wykonac nowe wraz z ulozeniem foli lub deskowania.

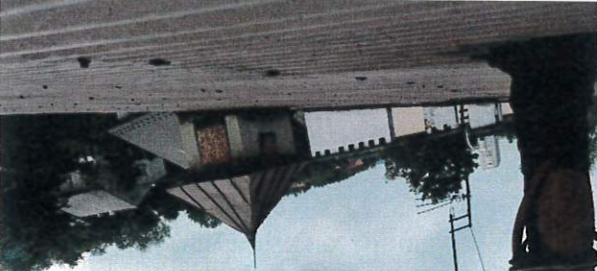
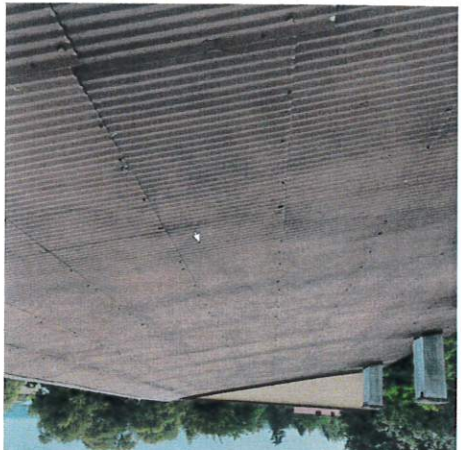
<p>Fot. 8 – Pokrycie nad północną częścią budynku – widoczne ugięcia blachy, odpadające tynki z kominiów, zbyt niska obróbka blacharska i zawilgocenie ściany więzy pożarniczej</p>	<p>Fot. 7 – Pokrycie i komin nad częścią południową- widoczne ugięcia i korozja</p>

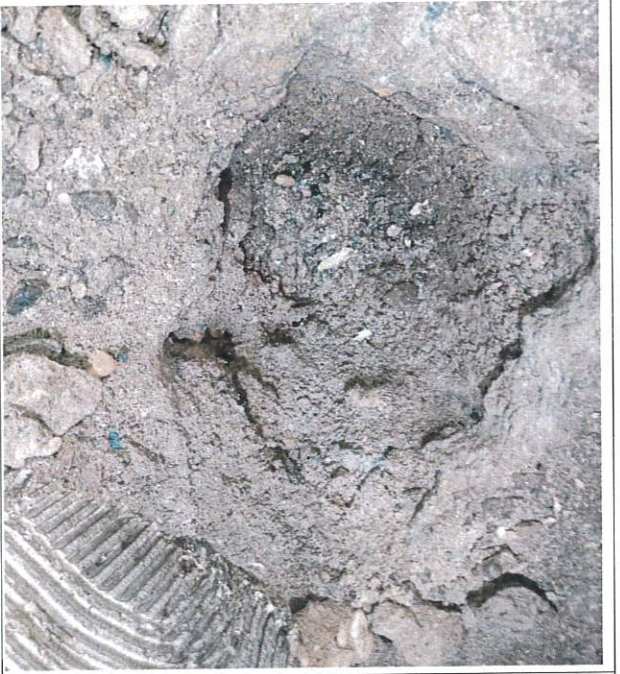
<p>Fot. 19 – pomieszczenie w części „C”. Odkryta posadzka – widoczna woda w warstwie podbudowy</p>

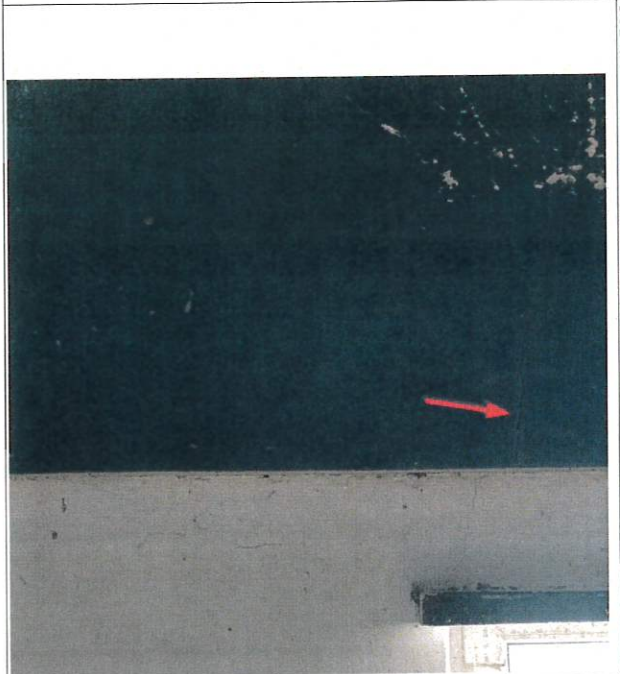
<p>Fot. 20 – ściana południowa części „D”. Widoczne zarysowanie ściany</p>

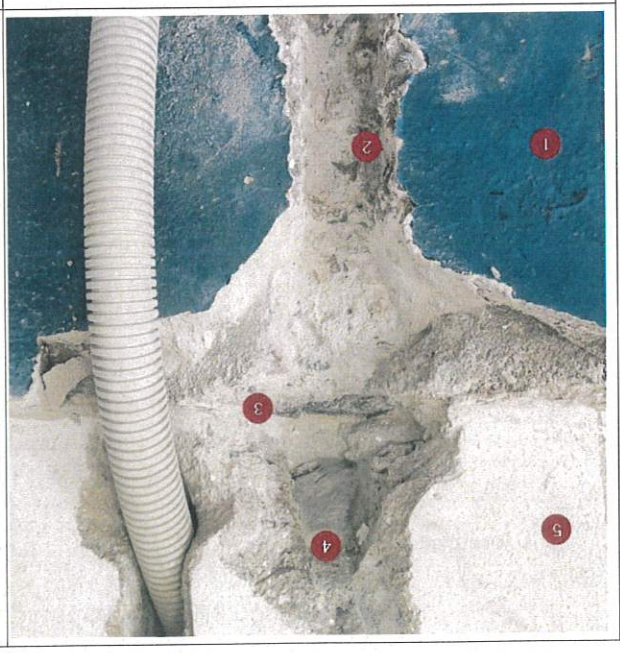
<p>Fot. 17 – odkrywką ściany zachodniej w pomieszczeniu „D”. 1 i 5 = tynk, 2 = ściana betonowa, 3 = hydroizolacja pozioma, 4 = ściana murowana (słitek)</p>

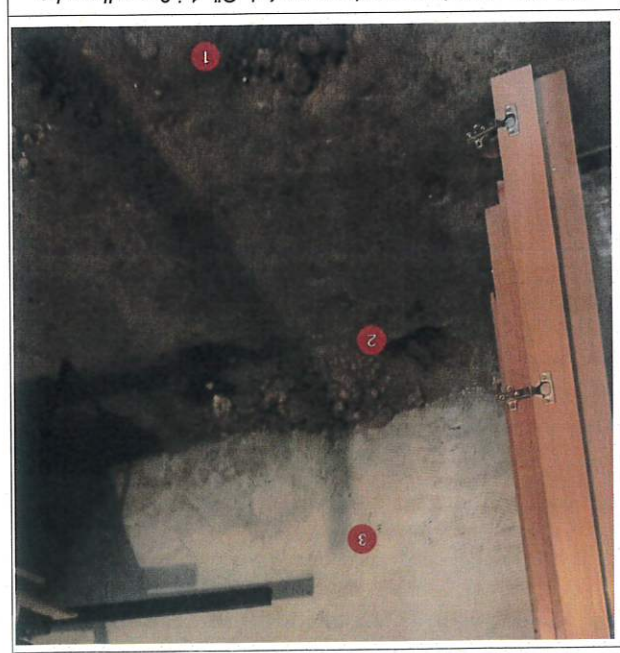
<p>Fot. 18 – pomieszczenie w części „C”. 1 i 2 = odkrywka posadzki, 3 = ściana murowana</p>
