WALORYZACJA I WYTYCZNE
KONSERWATORSKIE DLA STOLARKI
OKIENNEJ, DRZWIOWEJ ORAZ
DREWNIANYCH SCHODÓW I GALERYJKI
W SIENI DWORKU RYXÓW W
PRAŻMOWIE.

Warszawa, maj 2022

Przedmiotem opracowania jest budynek położony w Prażmowie. niniejsza Dokumentacja konserwatorska zawiera opis obiektu, dokumentację fotograficzną stanu istniejącego wraz z opisem stanu zachowania, wytyczne konserwatorskie i dla elementów stolarki dworku Ryxów w Prażmowie.

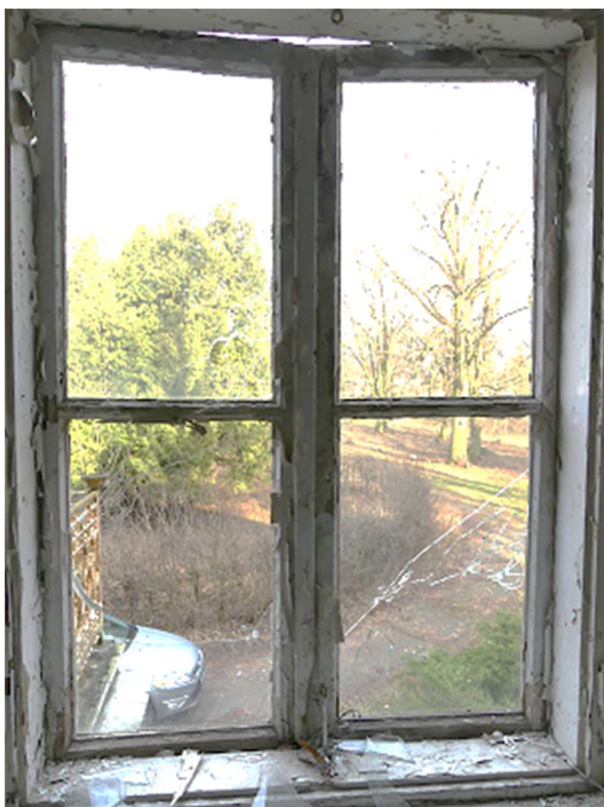
Fot. Dworek Ryxów w Prażmowie, elewacja frontowa, istniejąca stolarka okienna i drzwi balkonowych wraz z okiennicami wewnętrznymi.

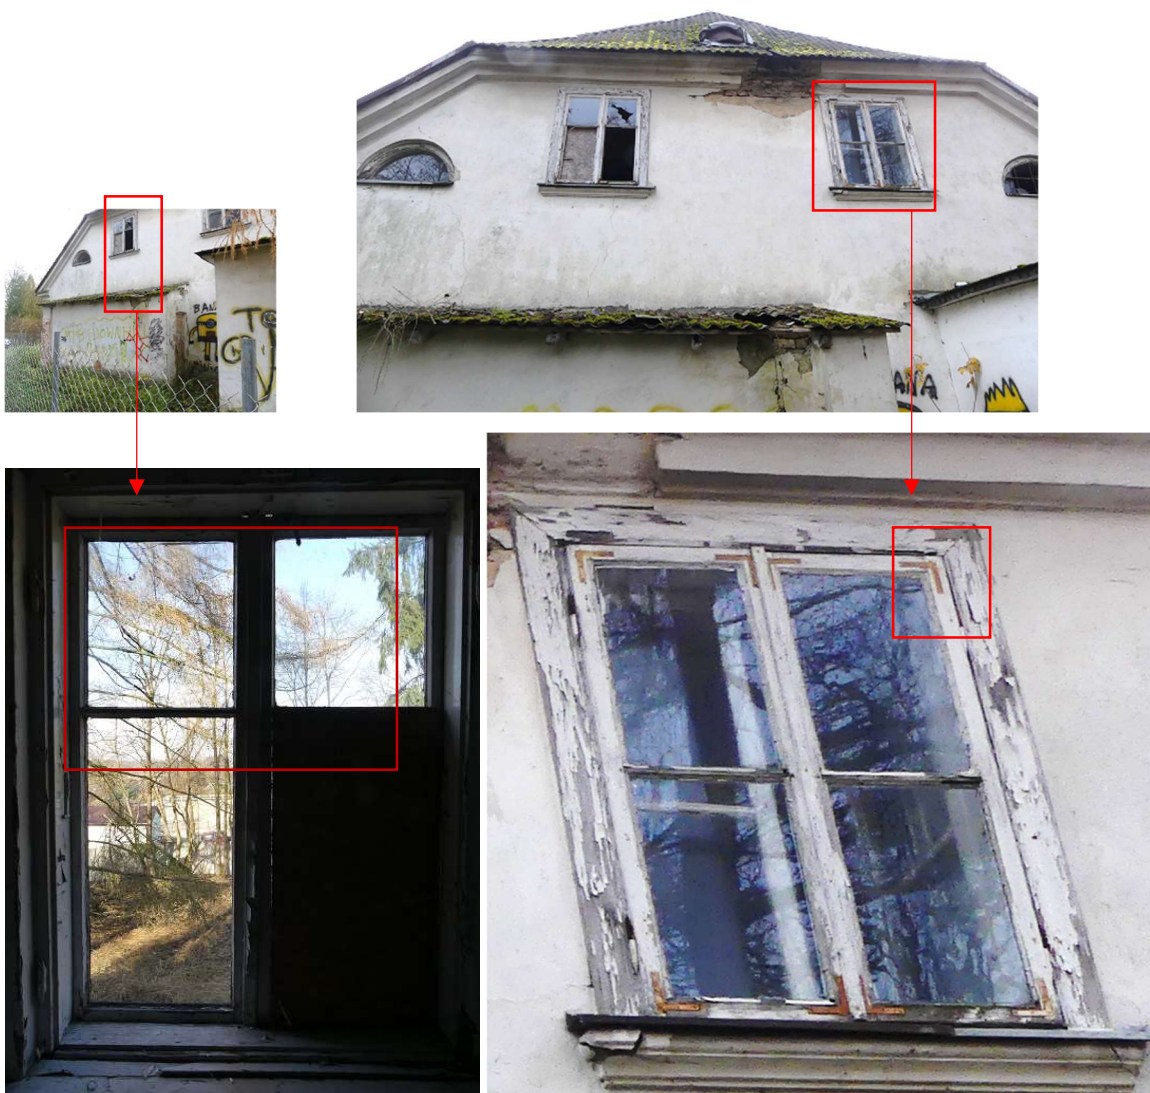
Fot. Dworek Ryxów w Prażmowie, elewacja północna, istniejąca stolarka okienna.

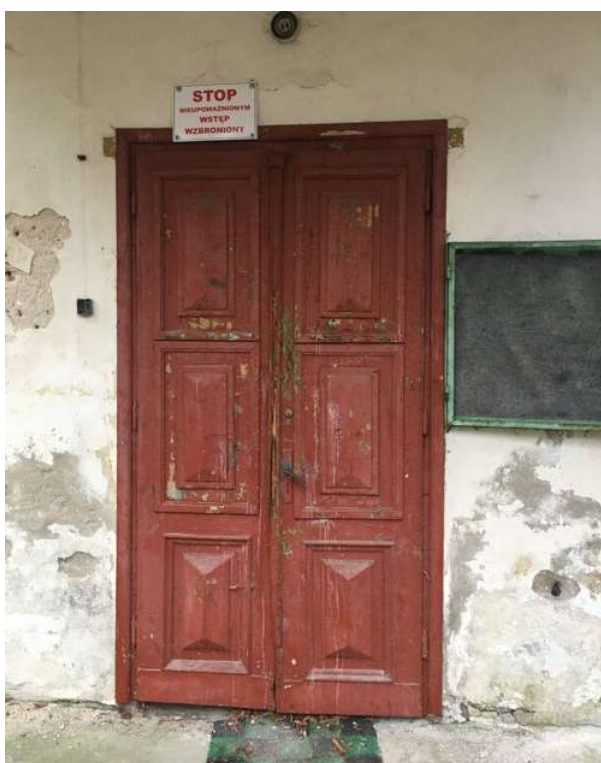
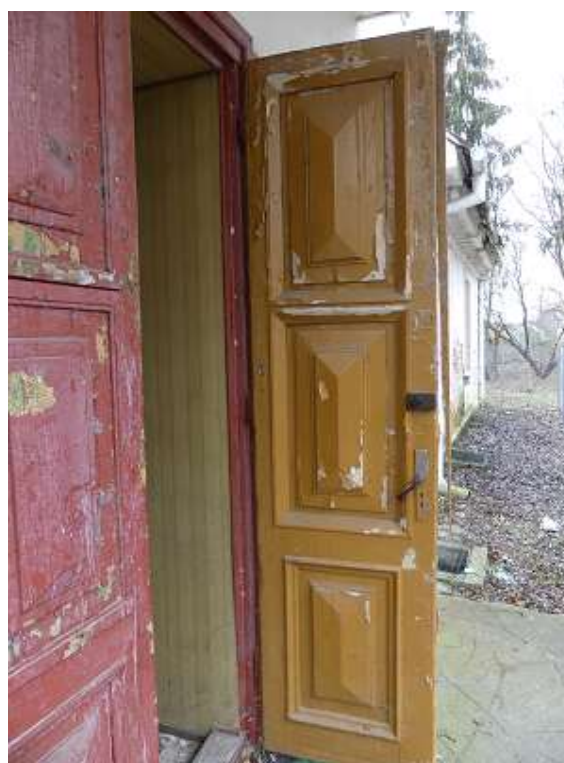
Drzwi wejściowe do dworku wypełniają prostokątny otwór. Drzwi są symetryczne, dwuskrzydłowe o równych skrzydłach, rozwierane, w konstrukcji ramowo płycinowej o równych płycinach; zdwojone – drzwi zewnętrzne i wewnętrzne. Drzwi wykonane z drewna iglastego, każde skrzydło zawieszone na trzech parach zawiasów czopowych, okucia stalowe. Konstrukcja ramowo płycinowa na terenie Francji znana była już około 1400 r. W Polsce sporadycznie występuje pod koniec XV i w XVI w. Popularna staje się dopiero w XVII stuleciu, przeważnie w drzwiach wewnętrznych. W drzwiach zewnętrznych staje się powszechna w XIX w., szczególnie w jego drugiej połowie. Konstrukcja ramowo-płycinowa, składa się z ram tworzących pola, które wypełniają płyciny. Płyciny te wpuszczane są po obwodzie w ramy, dzięki czemu drewno może swobodnie „pracować” a skrzydło drzwiowe nie pęca się, ani nie ma możliwości opuszczania się.

Fot. Dworek Ryxów, stolarka drzwiowa drzwi wejściowych w konstrukcji ramowo płycinowej, elewacja frontowa.

Materiał, z którego wykonano drzwi (iglaste) jest zachowany w stanie dostatecznym. Na jego powierzchni widoczne są niewielkie uszkodzenia mechaniczne, zwłaszcza w rejonie krawędzi i listwy przymykowej, w którą aktualnie wbijane są wielkie gwoździe jako zabezpieczenie przed wchodzeniem osób niepowołanych do wnętrza budynku.

Wtórnie zamontowano nieestetyczną klamkę i szyld, które wymagają wymiany na element zharmonizowany ze stylistyką stolarki. Drzwi są nieszczelne – pomiędzy ościeżnicą a ruchomym skrzydłem drzwiowym widoczne są szpary. Usterki te powstały najprawdopodobniej w wyniku opadania drzwi na zawiasach, drzwi z widocznymi spękaniem na łączeniach poszczególnych elementów, wielokrotnie przemalowywane. Brak części profilowania płyt.

- Zachowane elementy stolarki drzwiowej poddać kompleksowej konserwacji polegającej na usunięciu starych powłok malarskich, wymianie lub naprawie uszkodzonych elementów drewnianych, uzupełnić elementy oryginalnych okuć.

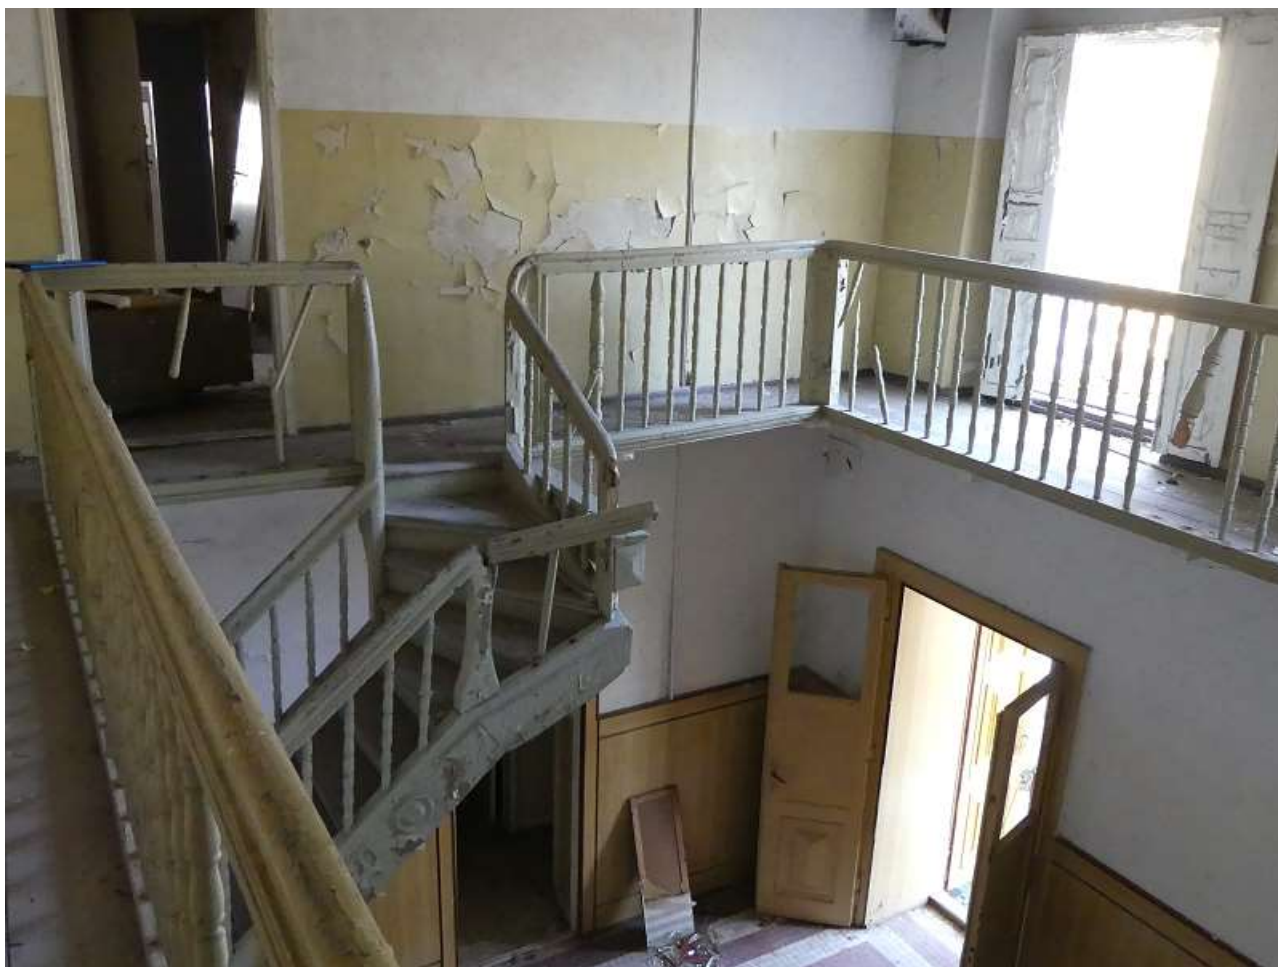
Wysoka sień dworu Ryxów, na wysokości I piętra otoczona jest wąską galeryjką, z której zaplanowano komunikację do pomieszczeń piętra. Sień pełniła funkcje reprezentacyjne, co podkreślały ozdobne drewniane schody. Wykonane one zostały w konstrukcji drewnianej, jako zabiegowe ze spocznikiem - rozwiązanie komunikacji nie najwygodniejsze, pozwalające jednak na zaoszczędzenie przestrzeni - z drewnianą balustradą wypełnioną toczonymi profilowanymi tralkami i drewnianym profilowanym pochwytom. Galeryjka także drewniana, z balustradą będącą formalną i stylistyczną kontynuacją balustrady schodów. Policzki schodów dekorowane geometrycznymi drewnianymi aplikacjami. Charakter i forma dekoracji drewnianych elementów wskazują na to, że wykonane zostały pod koniec XIX lub na początku XXw. Zbliżone rozwiązania odnaleźć można w ocalałych drewnianych schodach klatek kamienic tego okresu na terenie Warszawy.

W trakcie prowadzonych badań kilkakrotnie wizytowano obiekt. W przeciągu tego czasu zauważono, że pomimo zabezpieczeń utrudniających wejście osób postronnych do budynku drewniana balustrada schodów i galeryjki jest coraz bardziej zdewastowana i połamana.

Fot. Dworek Ryxów, sień, widok drewnianej galeryjki i schodów prowadzących na piętro.
