Sala Gimnastyczna ZS w Sośniach

Firma Cempel Studio - Andrzej Cempel -
Projekty, Kosztorysy
Powstania Styczniowego 4
Ostrów Wielkopolski
**Osoba
badająca** Andrzej Cempel

Zleceniodawca Gmina Sośnie
Wielkopolska 48
63-735 Sośnie

Zlecenie Ocena przegród od wewnątrz

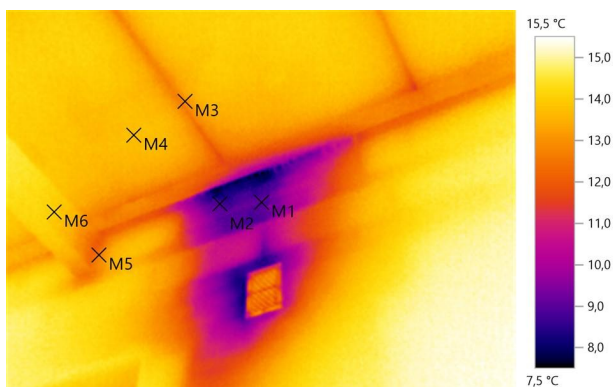
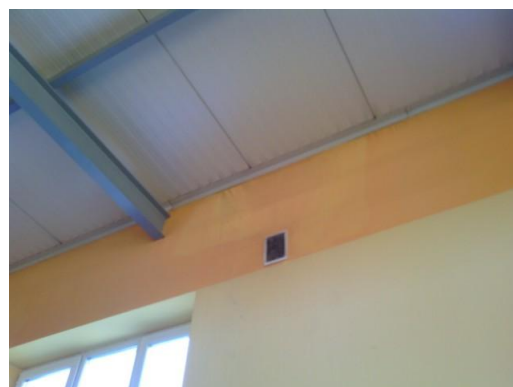
Data: 19.03.2025
Godzina 07:14:15
Plik: IR000041.BMT

Obiekty pomiarowe	Temp. [°C]	Emisyjność	Odb. temp. [°C]	Uwagi
Punkt pomiaru 1	8,9	0,95	20,0	CenterSpot
Punkt pomiaru 2	8,8	0,95	20,0	-
Punkt pomiaru 3	12,8	0,95	20,0	-
Punkt pomiaru 4	13,6	0,95	20,0	-
Punkt pomiaru 5	12,5	0,95	20,0	-
Punkt pomiaru 6	13,9	0,95	20,0	-

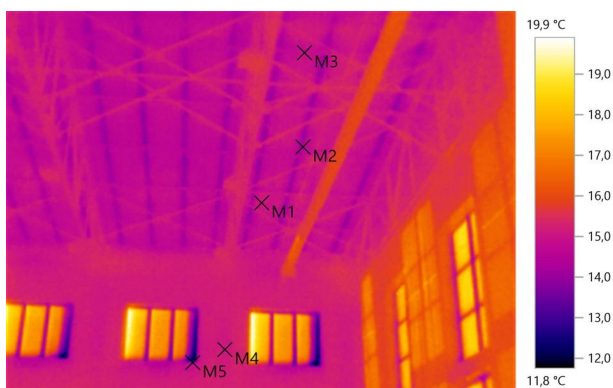
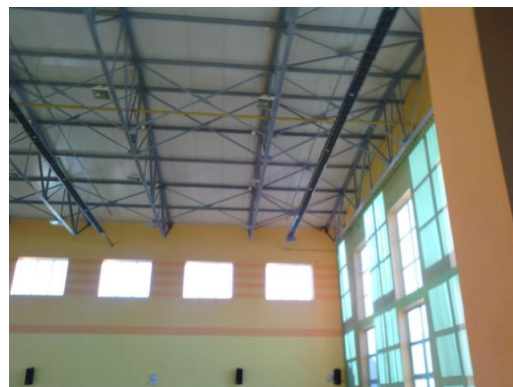
Dane dotyczące zdjęć:	Data:	19.03.2025	Emisyjność:	0,95
	Godzina Plik:	07:14:28 IR000042.BMT	Odb. temp. [°C]:	20,0

Obiekty pomiarowe	Temp. [°C]	Emisyjność	Odb. temp. [°C]	Uwagi
Punkt pomiaru 1	15,0	0,95	20,0	CenterSpot
Punkt pomiaru 2	14,3	0,95	20,0	-
Punkt pomiaru 3	14,7	0,95	20,0	-
Punkt pomiaru 4	15,0	0,95	20,0	-
Punkt pomiaru 5	14,0	0,95	20,0	-

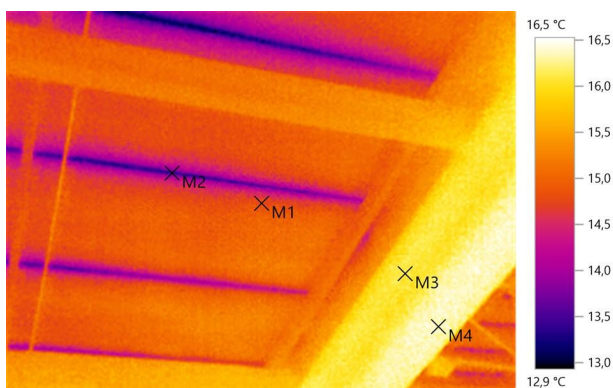
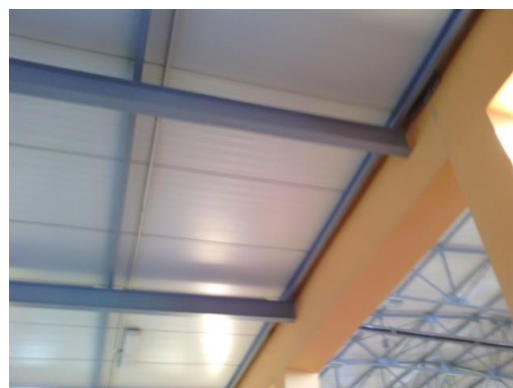
Dane dotyczące zdjęć:	Data:	19.03.2025	Emisyjność:	0,95
	Godzina Plik:	07:14:53 IR000043.BMT	Odb. temp. [°C]:	20,0

Obiekty pomiarowe	Temp. [°C]	Emisyjność	Odb. temp. [°C]	Uwagi
Punkt pomiaru 1	14,8	0,95	20,0	CenterSpot
Punkt pomiaru 2	13,5	0,95	20,0	-
Punkt pomiaru 3	16,1	0,95	20,0	-
Punkt pomiaru 4	16,4	0,95	20,0	-

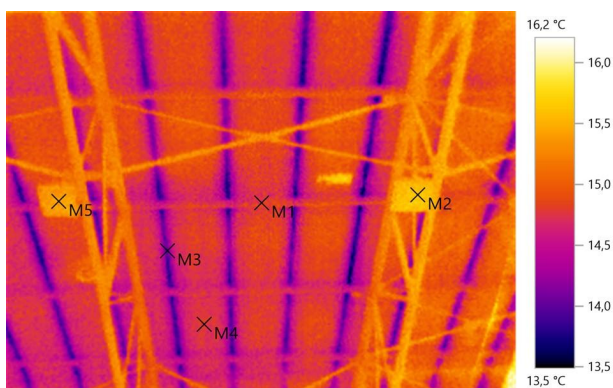
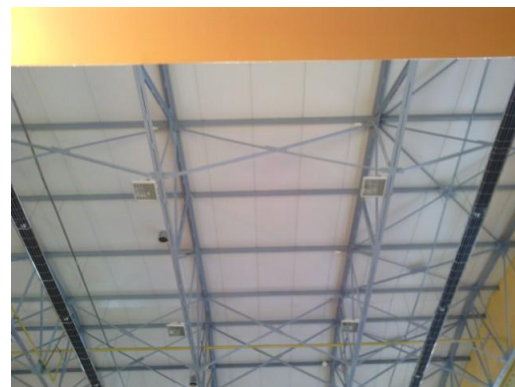
Dane dotyczące zdjęć:	Data:	19.03.2025	Emisyjność:	0,95
	Godzina Plik:	07:15:03 IR000044.BMT	Odb. temp. [°C]:	20,0

Obiekty pomiarowe	Temp. [°C]	Emisyjność	Odb. temp. [°C]	Uwagi
Punkt pomiaru 1	14,8	0,95	20,0	CenterSpot
Punkt pomiaru 2	15,6	0,95	20,0	-
Punkt pomiaru 3	14,0	0,95	20,0	-
Punkt pomiaru 4	14,7	0,95	20,0	-
Punkt pomiaru 5	15,4	0,95	20,0	-

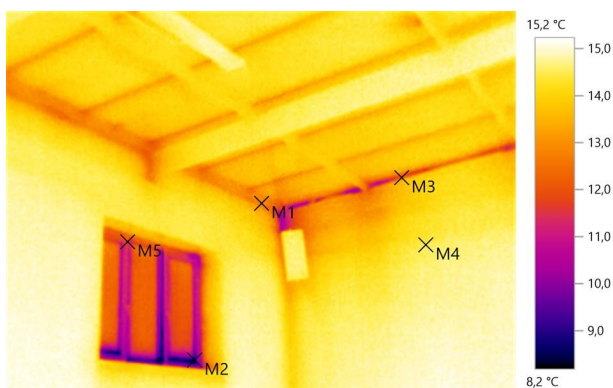
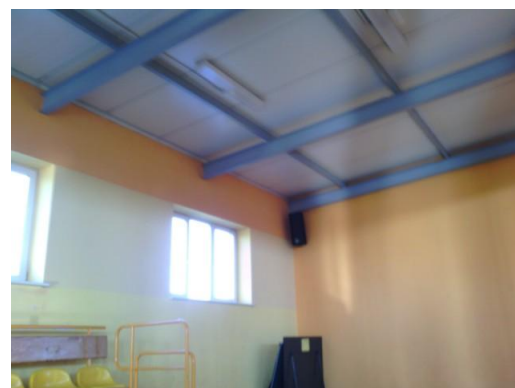
Dane dotyczące zdjęć:	Data:	19.03.2025	Emisyjność:	0,95
	Godzina Plik:	07:16:32 IR000045.BMT	Odb. temp. [°C]:	20,0

Obiekty pomiarowe	Temp. [°C]	Emisyjność	Odb. temp. [°C]	Uwagi
Punkt pomiaru 1	12,6	0,95	20,0	CenterSpot
Punkt pomiaru 2	8,5	0,95	20,0	-
Punkt pomiaru 3	12,2	0,95	20,0	-
Punkt pomiaru 4	14,4	0,95	20,0	-
Punkt pomiaru 5	11,6	0,95	20,0	-

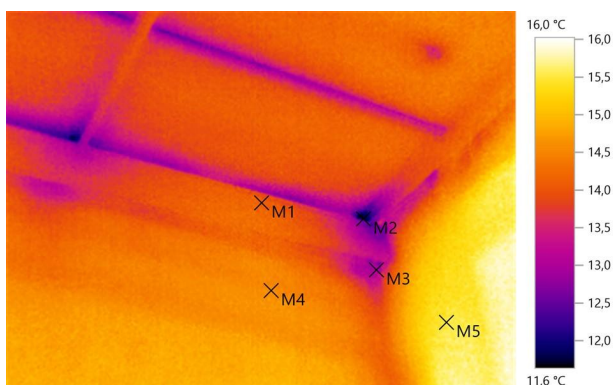
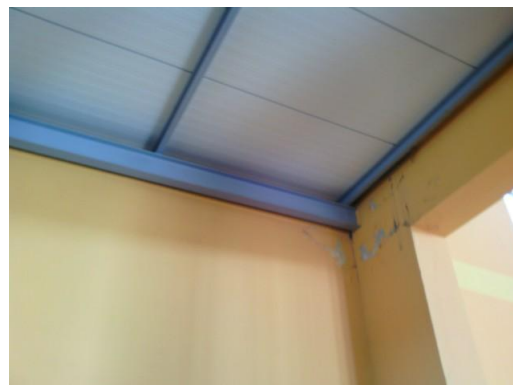
Dane dotyczące zdjęć:	Data:	19.03.2025	Emisyjność:	0,95
	Godzina	07:16:52	Odb. temp. [°C]:	20,0
	Plik:	IR000046.BMT

Obiekty pomiarowe	Temp. [°C]	Emisyjność	Odb. temp. [°C]	Uwagi
Punkt pomiaru 1	14,1	0,95	20,0	CenterSpot
Punkt pomiaru 2	11,8	0,95	20,0	-
Punkt pomiaru 3	12,9	0,95	20,0	-
Punkt pomiaru 4	14,5	0,95	20,0	-
Punkt pomiaru 5	15,5	0,95	20,0	-

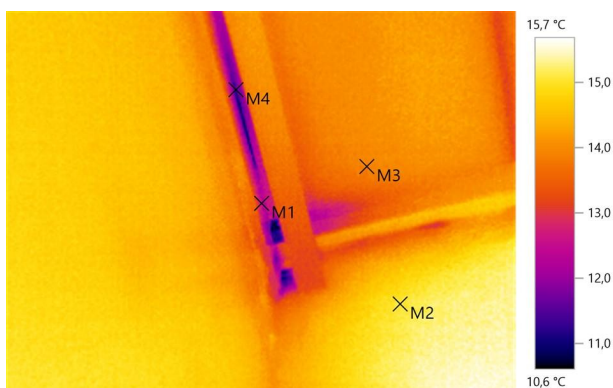
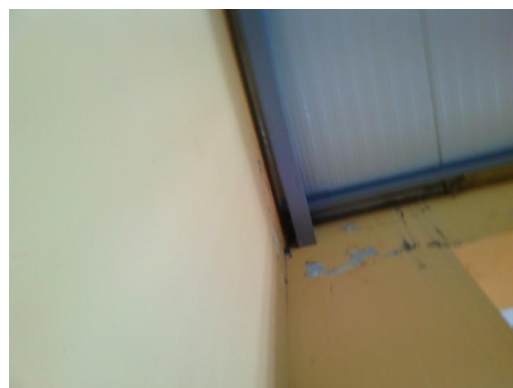
Dane dotyczące zdjęć:	Data:	19.03.2025	Emisyjność:	0,95
	Godzina	07:17:28	Odb. temp. [°C]:	20,0
	Plik:	IR000047.BMT

Obiekty pomiarowe	Temp. [°C]	Emisyjność	Odb. temp. [°C]	Uwagi
Punkt pomiaru 1	12,4	0,95	20,0	CenterSpot
Punkt pomiaru 2	15,1	0,95	20,0	-
Punkt pomiaru 3	13,8	0,95	20,0	-
Punkt pomiaru 4	11,2	0,95	20,0	-

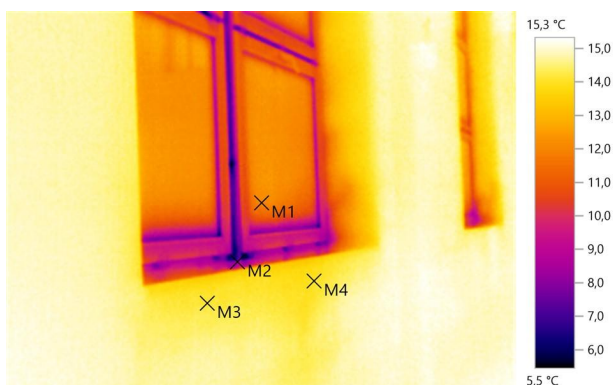
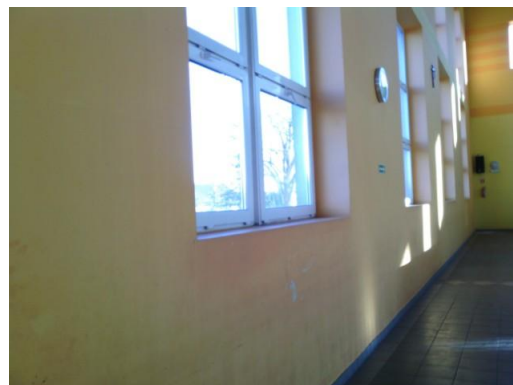
Dane dotyczące zdjęć:	Data:	19.03.2025	Emisyjność:	0,95
	Godzina Plik:	07:17:48 IR000048.BMT	Odb. temp. [°C]:	20,0

Obiekty pomiarowe	Temp. [°C]	Emisyjność	Odb. temp. [°C]	Uwagi
Punkt pomiaru 1	11,8	0,95	20,0	CenterSpot
Punkt pomiaru 2	7,9	0,95	20,0	-
Punkt pomiaru 3	14,1	0,95	20,0	-
Punkt pomiaru 4	14,0	0,95	20,0	-

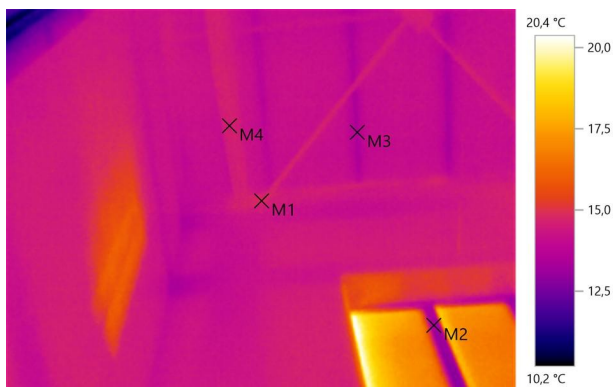
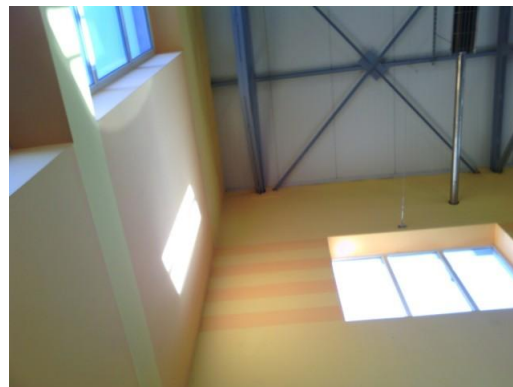
Dane dotyczące zdjęć:	Data:	19.03.2025	Emisyjność:	0,95
	Godzina Plik:	07:19:17 IR000049.BMT	Odb. temp. [°C]:	20,0

Obiekty pomiarowe	Temp. [°C]	Emisyjność	Odb. temp. [°C]	Uwagi
Punkt pomiaru 1	14,6	0,95	20,0	CenterSpot
Punkt pomiaru 2	13,1	0,95	20,0	-
Punkt pomiaru 3	13,4	0,95	20,0	-
Punkt pomiaru 4	14,4	0,95	20,0	-

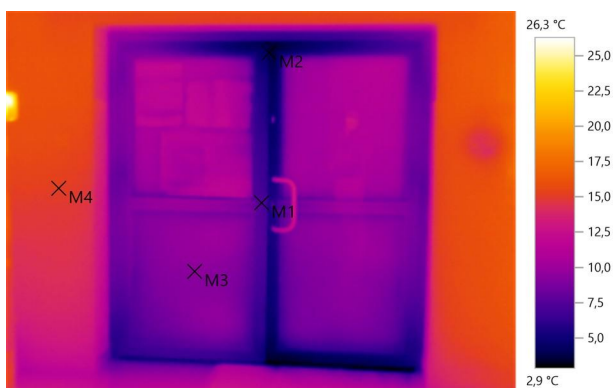
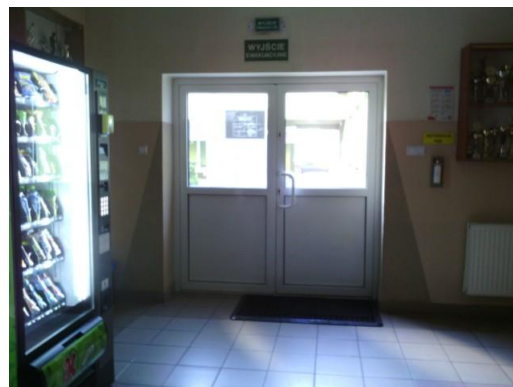
Dane dotyczące zdjęć:	Data:	19.03.2025	Emisyjność:	0,95
	Godzina Plik:	07:26:05 IR000050.BMT	Odb. temp. [°C]:	20,0

Obiekty pomiarowe	Temp. [°C]	Emisyjność	Odb. temp. [°C]	Uwagi
Punkt pomiaru 1	6,8	0,95	20,0	CenterSpot
Punkt pomiaru 2	3,7	0,95	20,0	-
Punkt pomiaru 3	8,6	0,95	20,0	-
Punkt pomiaru 4	14,2	0,95	20,0	-
