PROJEKT TECHNICZNY

OBIEKT ADRES JEDNOSTKA EWID. OBREB NR EWID. DZIAŁKI	Remont dachu hali sportowej 57-300 Kłodzko, ul. Kusocińskiego 2 020802_1 Kłodzko - miasto 0012 Stadion 1 , AM-2
INWESTOR	Gmina Miejska w Kłodzku pl. B. Chrobrego 1 , 57-300 Kłodzko
ZLECENIODAWCA	Zakład Administracji Mieszkaniami Gminnymi Gminy Miejskiej Kłodzko Spółka z o.o. w Kłodzku ul. Grunwaldzka 5, 57-300 Kłodzko
JEDNOSTKA PROJEKTOWA	USŁUGI PROJEKTOWO-BUDOWLANE Kazimierz Dragan 57-300 Kłodzko, ul. Łużycka 11/3
DATA OPRACOWANIA	05 listopada 2021
KATEGORIA OBIEKTU	XV

Remont dachu hali sportowej w Kłodzku,
przy ul. Kusocińskiego 2, na działce nr 1 położonej w obrębie 0012 Stadion,
AM-1, jednostka ewidencyjna 020802_1 Kłodzko – miasto

ORZECZENIE O STANIE TECHNICZNYM OBIEKTU

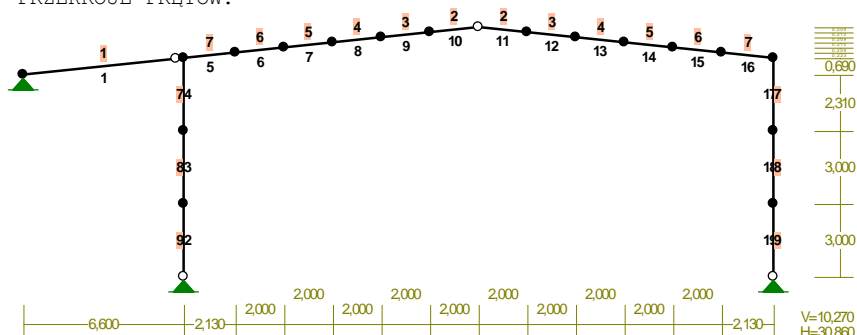
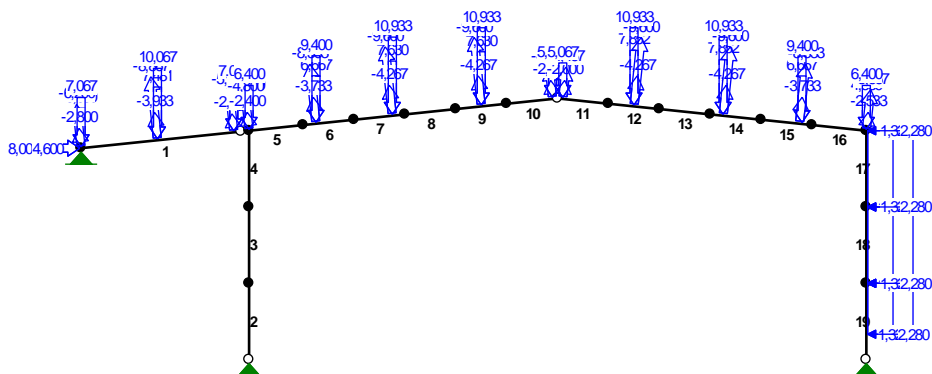
POZ.4 HALA GŁÓWNA Z NAWĄ BOCZNĄ

Główne ramy wsporcze (RG) zostały zaprojektowane bardzo oszczędnie i nie posiadają zapasu nośności – wykorzystanie przekroju najbardziej wyężonych elementów ram wynosi 98,1%.

Sprawdzenie istn. ram spawanych RG z rygłem nawy bocznej RB IHEB200 – rozstaw ram i rygli - 6,00m

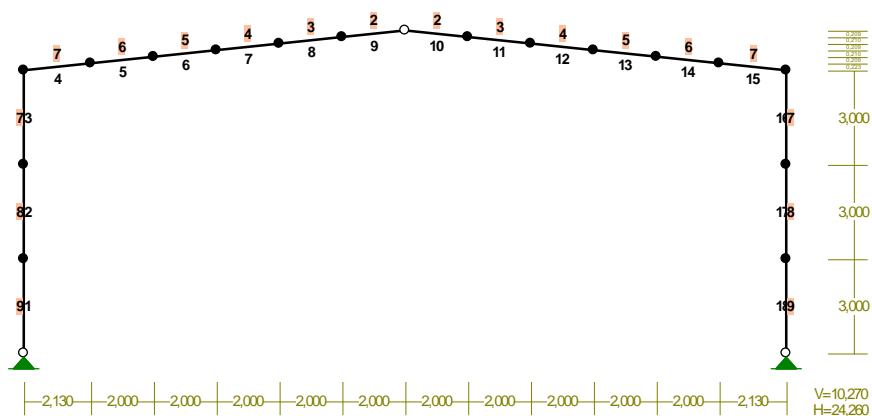
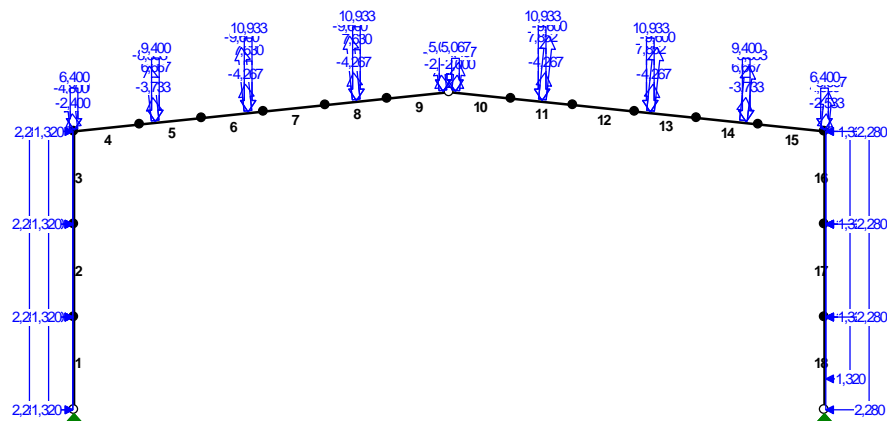
Sprawdzenie istn. ram spawanych RG bez rygla nawy bocznej
rozstaw ram - 6,00m

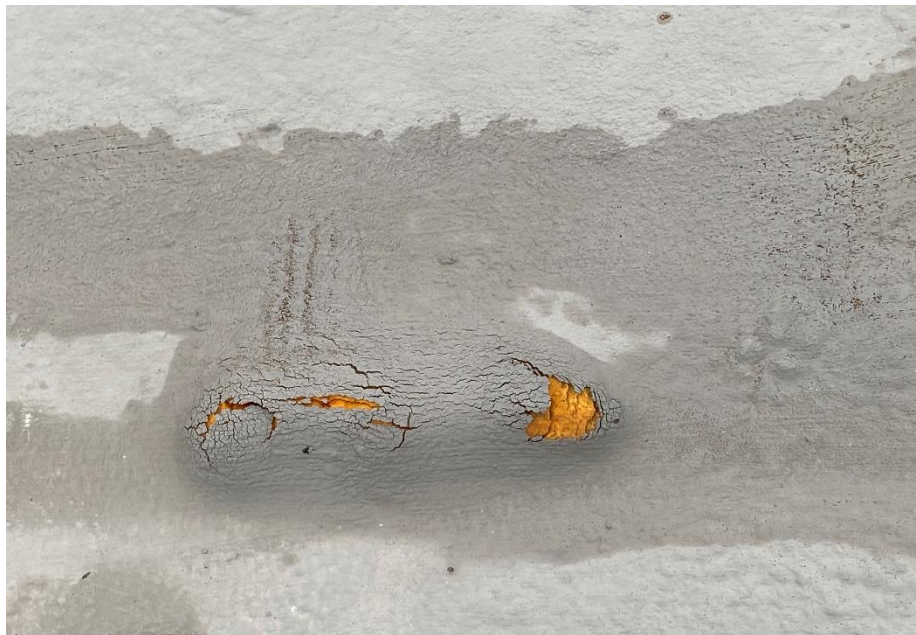
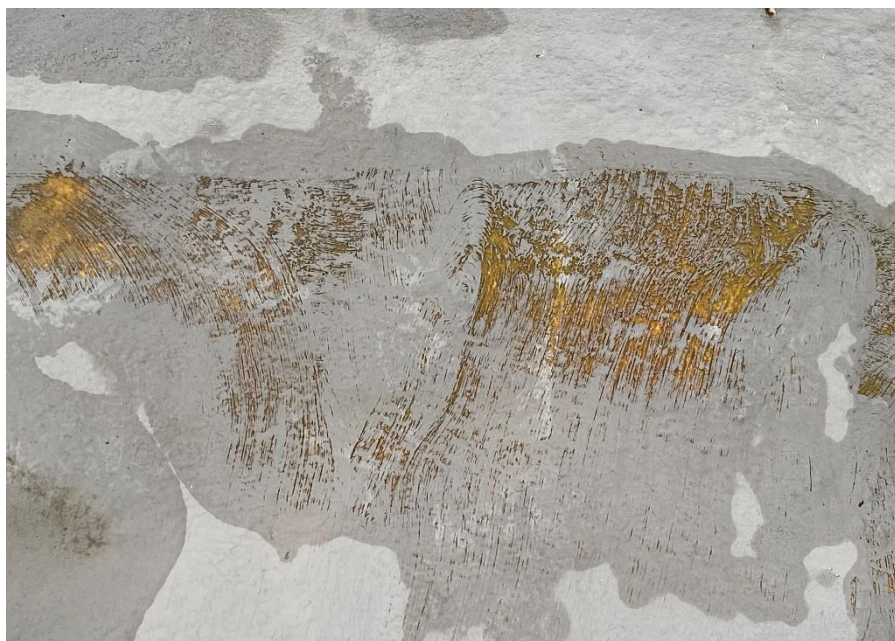
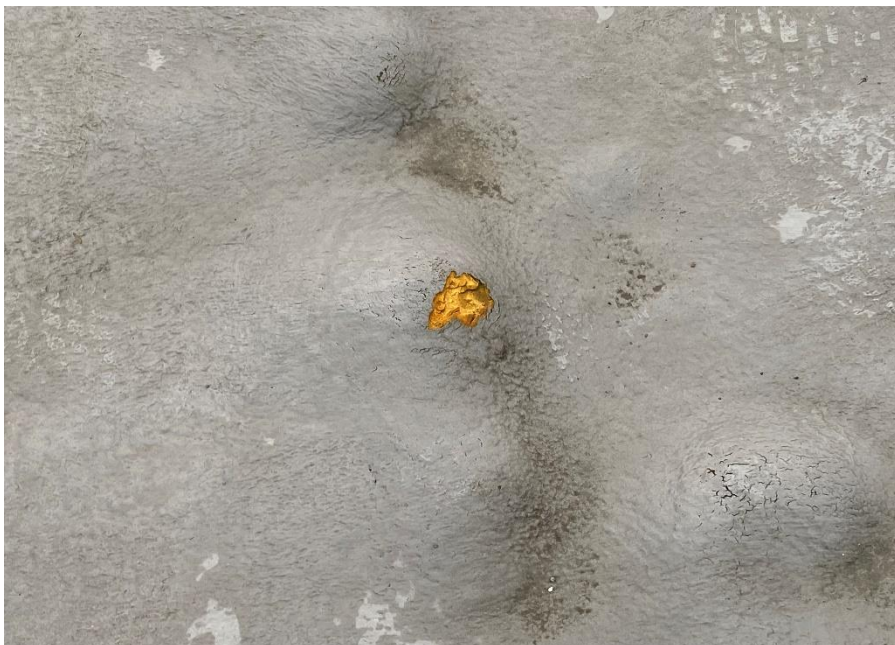
Zdj. nr 1, 2, 3

Podczas oględzin stwierdzono, że prace te wykonano niewłaściwie - natrysk z piany nie stanowi równych płaszczyzn pomiędzy uźebrowaniem płyt atlantis, w warstwie piany występują liczne pęcherze, powłoka ochronna nie spełnia swojej roli, gdyż jest nieszczelna z powodu złego wykonania (liczne prześwity w natrysku), oraz uszkodzenia bardzo cienkiej powłoki podczas odśnieżania dachu.

Próby ratowania sytuacji przez naklejanie łat z papy jest bezcelowe, gdyż praktycznie na całej połaci dachu pianka jest nasączona wodą, występujące liczne pęcherze są napełnione wodą.

Nierównomierna powierzchnia natrysku z piany PUR z pęcherzami, licznymi prześwitami w zbyt cienkiej powłoce ochronnej, oraz uszkodzeniami mechanicznymi podczas odśnieżania dachu. Piana PUR i pęcherze nasączone wodą.

Z uwagi na powyższe fakty, należy zdemontować w całości obecne pokrycie, wzmocnić konstrukcję dachu (np. wprowadzenie dodatkowych płatwi) i wykonać nowe pokrycie tak, aby nie spowodować zwiększenia obciążeń przekazywanych się z dachu na konstrukcję istniejących ram wsporczych.

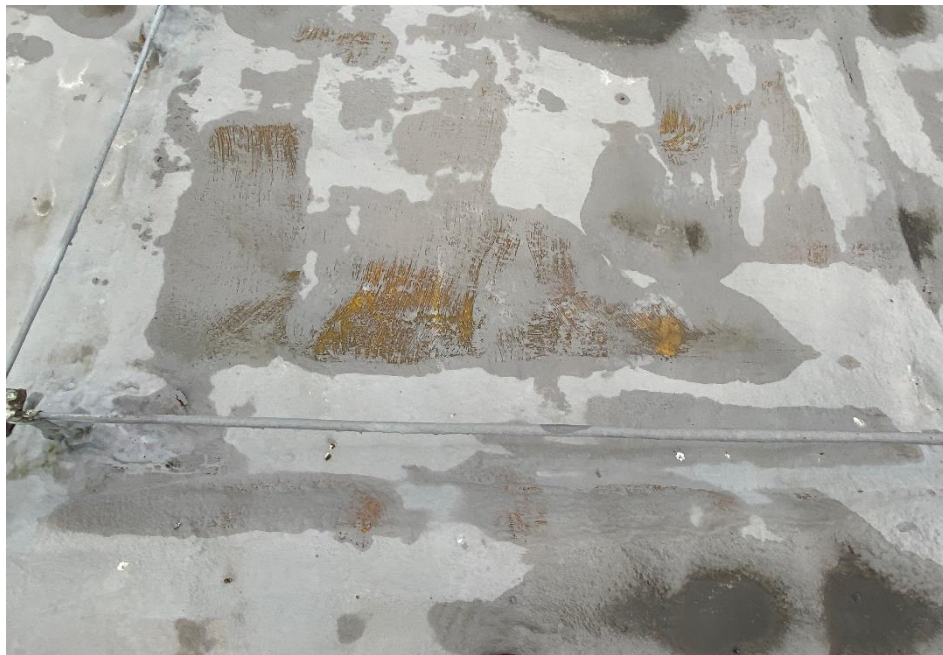
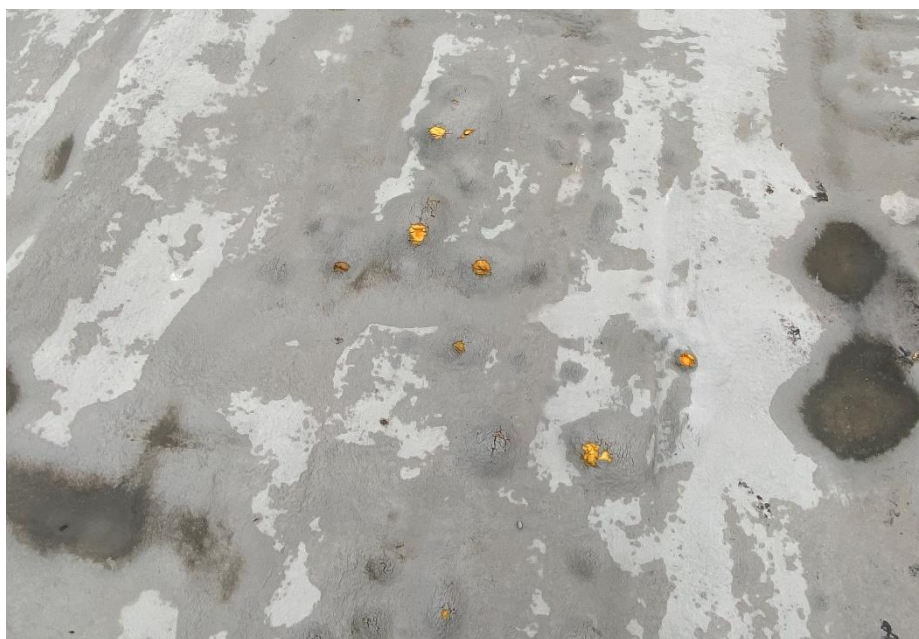
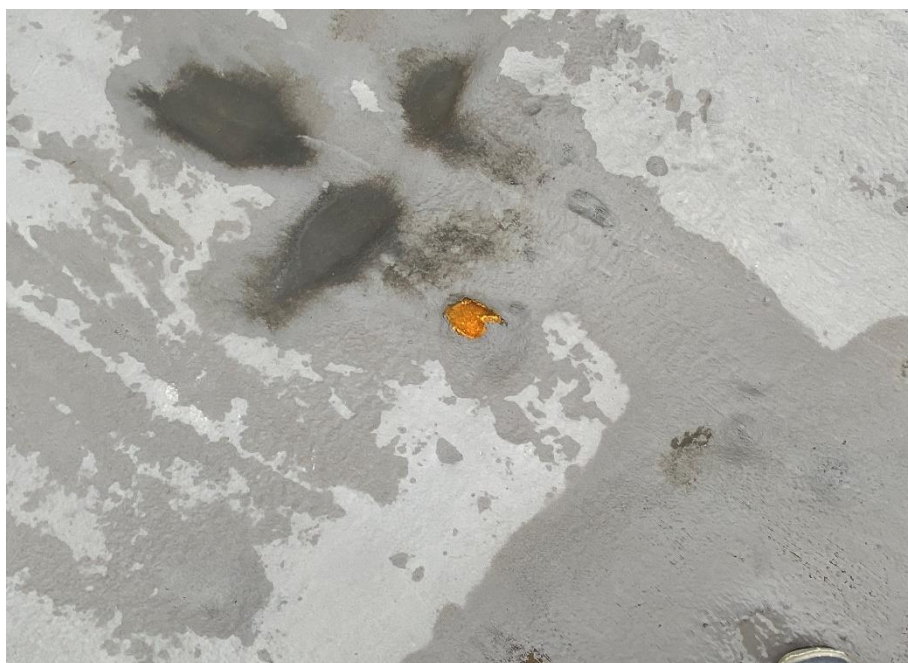
Zdj. nr 4, 5, 6

Nierównomierna powierzchnia natrysku z piany PUR z pęcherzami, licznymi prześwitami w zbyt cienkiej powłoce ochronnej, oraz uszkodzeniami mechanicznymi podczas odśnieżania dachu. Piana PUR i pęcherze nasączone wodą.

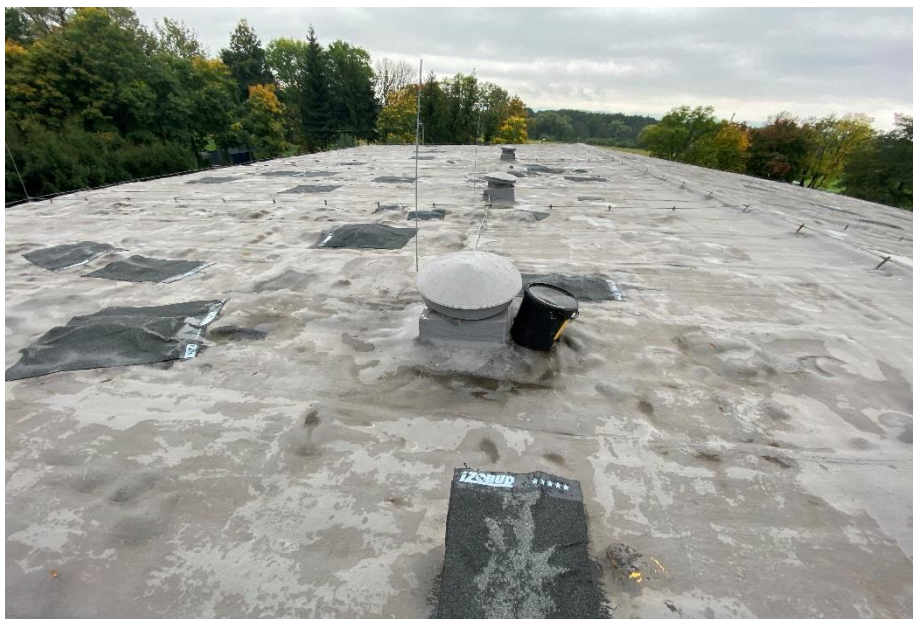
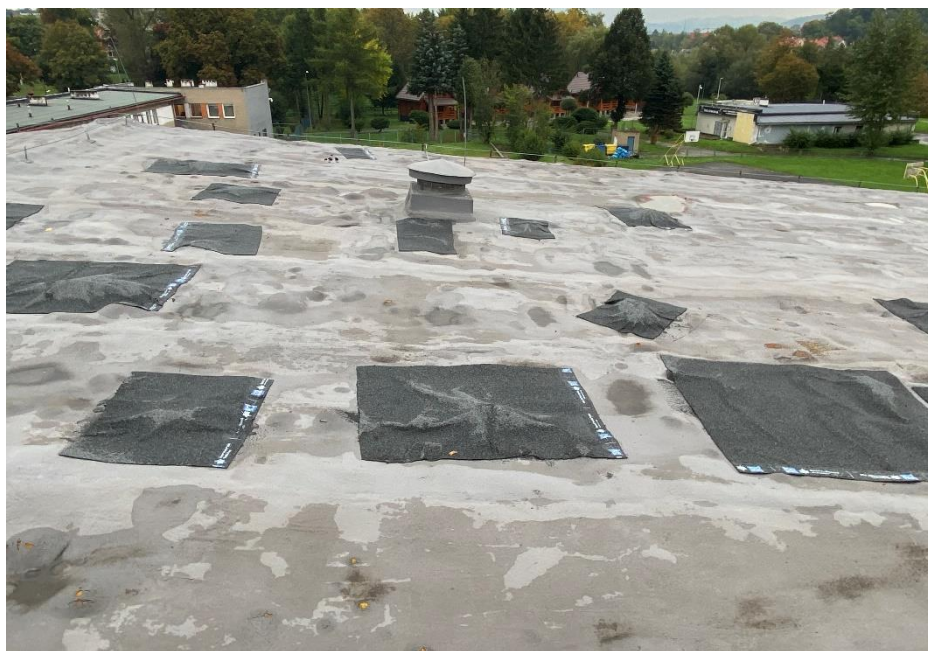
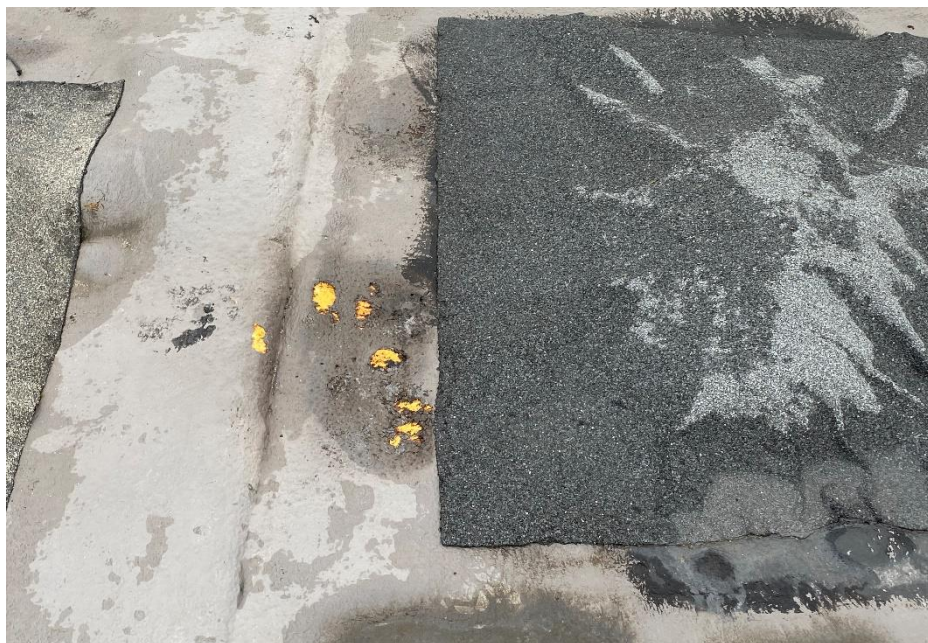
Zdj. nr 7, 8, 9

Nierównomierna powierzchnia natrysku z piany PUR z pęcherzami, licznymi prześwitami w zbyt cienkiej powłoce ochronnej, oraz uszkodzeniami mechanicznymi, ponaklejane łaty z papy
