OCENA TECHNICZNA

OCENA TECHNICZNA DOTYCZĄCA MOŻLIWOŚCI MONTAŻU INSTALACJI PANELI FOTOWOLTAICZNYCH NA DACHU BUDYNKU Szkoły Nr. 6 w Brzeszczach

Miejscowość: **Brzeszcze**
Ulica : **Kościuszki 1**
Województwo: **śląskie**

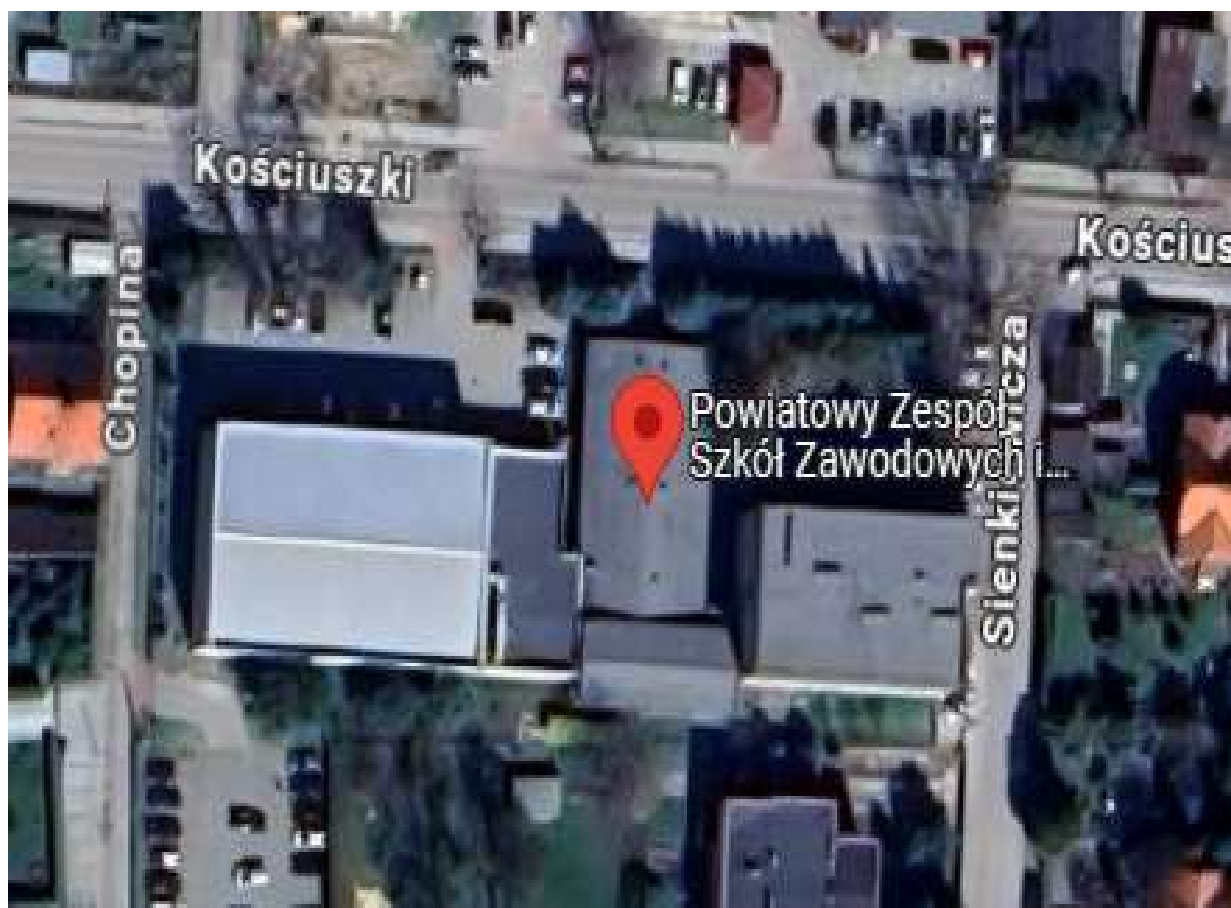
Zdjęcie 1

Przedmiotem opracowania jest budynek **szkoły Nr. 6 W Brzeszczach** zlokalizowany przy ul. Kościuszki 1. Lokalizację obiektu pokazano na rys. 1, a widok ogólny na rys. 2, 3 i 4. konstrukcja dachu rys
