Obiekt: **Zabudowania hokejowego klubu Cracovia - Hala lodowa przy  
ul. Siedleckiego w Krakowie**

Projekt: **Ekspertyza konstrukcyjna**

**Kraków kwiecień 2025 r.**

**EKSPERTYZA OCENIAJĄCA WPŁYW INSTALACJI FOTOWOLTAICZNEJ  
NA BEZPIECZEŃSTWO KONSTRUKCJI ZADASZENIA HALI LODOWEJ PRZY  
UL. SIEDLECKIEGO 7 W KRAKOWIE**

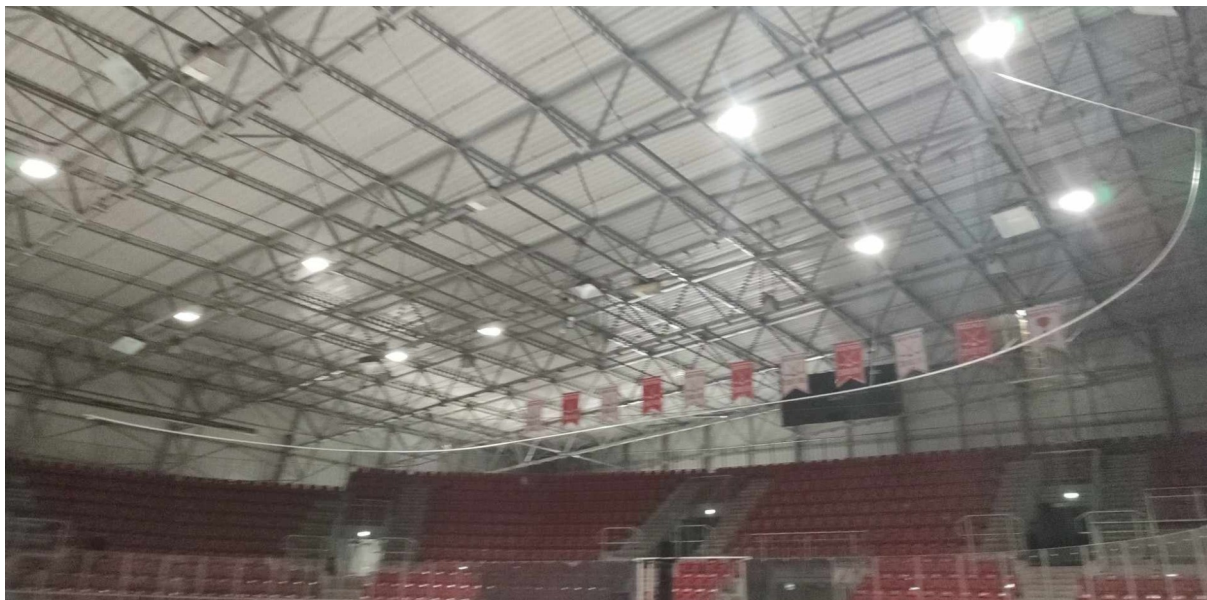
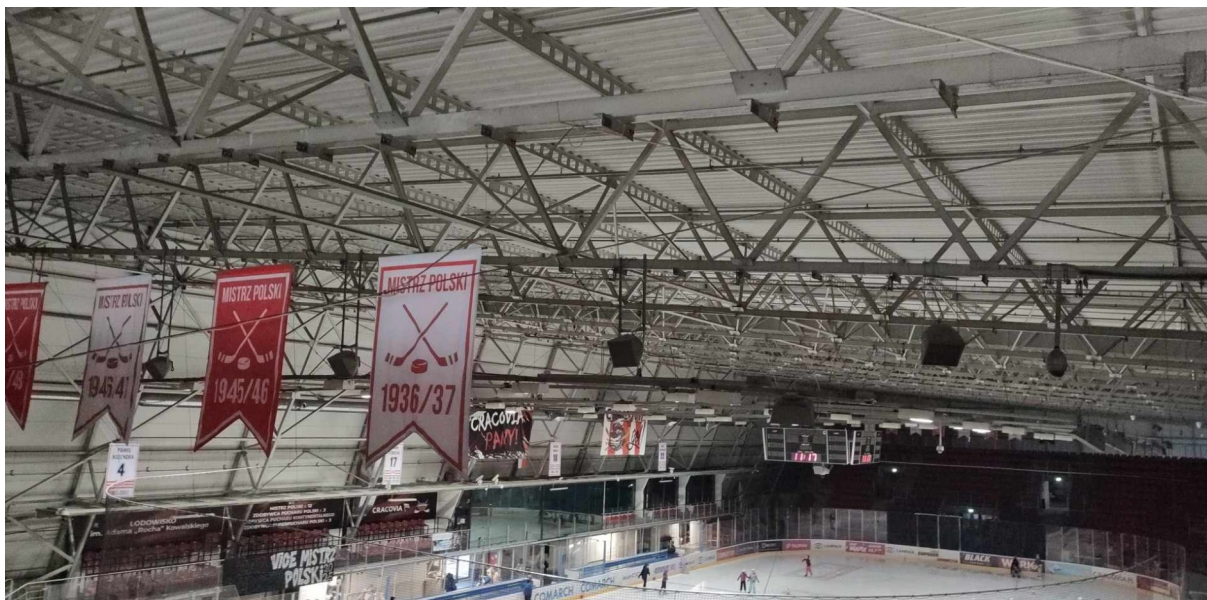
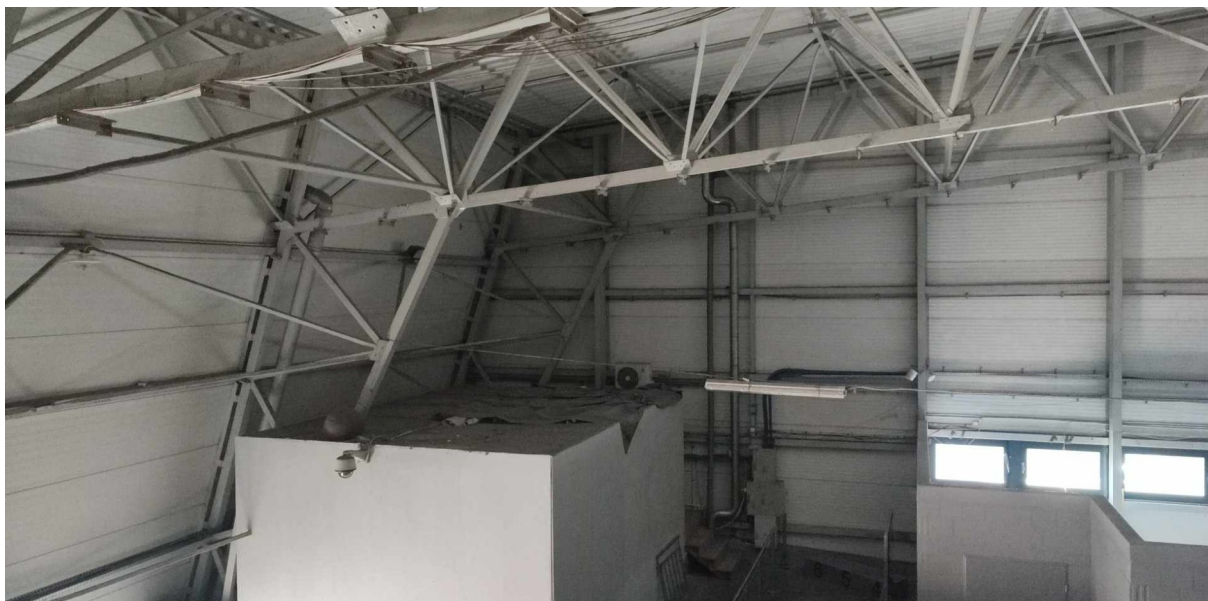
Stan techniczny elementów kratownicy określić należy jako dobry. Brak widocznych przekroczeń stanów granicznych, zarówno dla elementów prętowych, jak również dla połączeń. Zaleca się bezwzględnie przeprowadzić kontrolę stanu powłok w trakcie przeglądów okresowych, w miejscach uszkodzeń odtworzyć powłoki celem ograniczenia rozwoju procesów korozyjnych. Wykonane prace bezwzględnie odnotować w książce obiektu.

Zdj. 1 Widok konstrukcji więzara stalowego

Zdj. 2 Widok konstrukcji więzara stalowego

Zdj. 3 Widok konstrukcji więzara stalowego

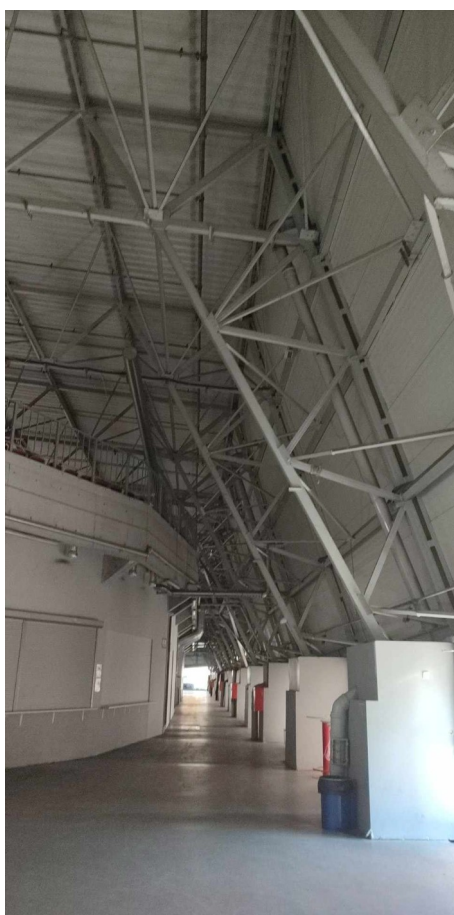
Zdj. 4 Widok konstrukcji węzła kratowej ramy.

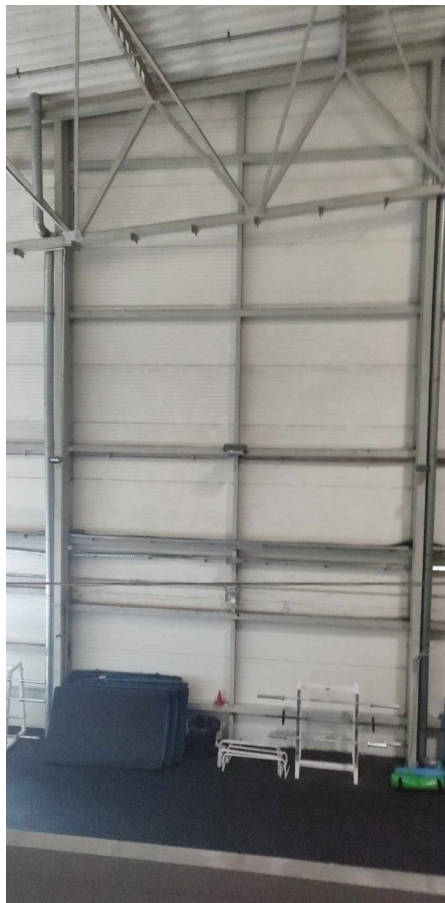
Zdj. 5 Widok ryglówki.

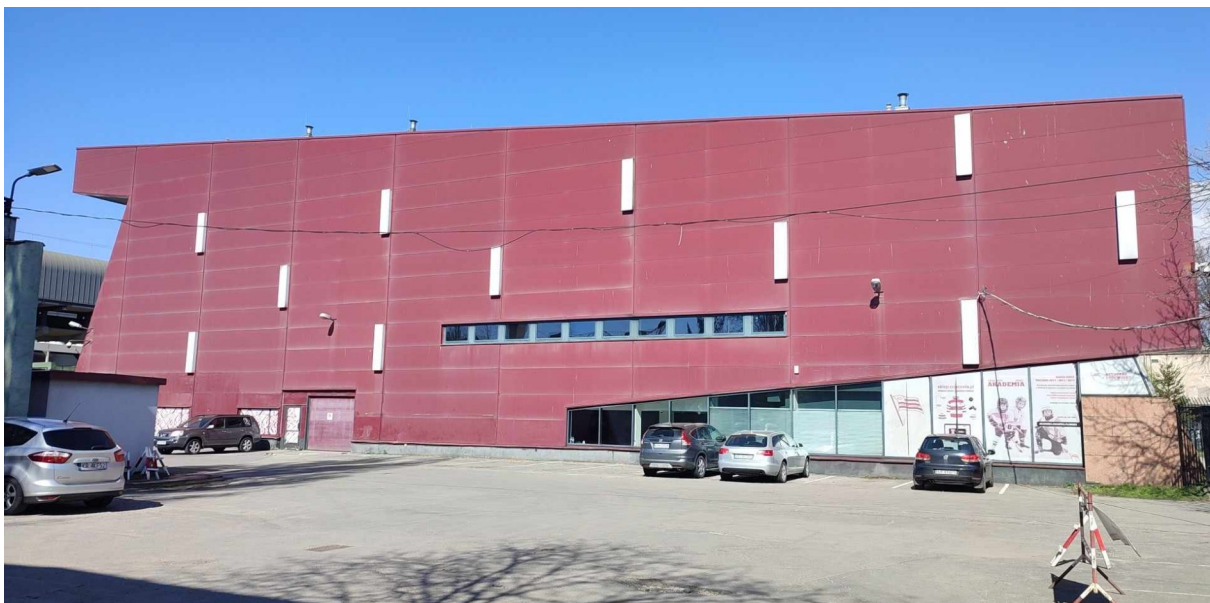
Zdj. 6 Widok ściany elewacyjnej

4. Ze względu na brak dostępnej dokumentacji archiwalnej zaleca się rozmieszczenie paneli na ścianie elewacyjnej.
5. **Podczas prac projektowych bezwzględnie należy przeprowadzić analizę statyczną w oparciu o przeprowadzoną uprzednio inwentaryzację umożliwiającą ocenę obciążeń in situ.**
