OPINIA GEOTECHNICZNA DOKUMENTACJA BADAŃ PODŁOŻA GRUNTOWEGO

**ustalające warunki posadawiania istniejącego
budynku przeznaczonego do przebudowy**

LOKALIZACJA: Chelmsko Śląskie, ul. Kościelna 4
dz. nr 115

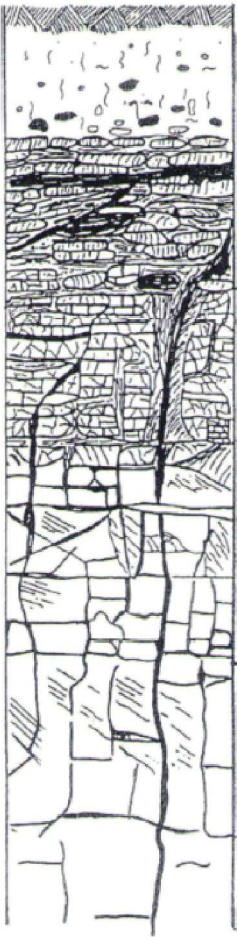
Profil wietrzeniowy skał:

wg Drągowskiego (1988), Matuli (1981) i BS 5930/1981. Instrukcja badań podłoża gruntowego budowli drogowych i mostowych. GDDiK, Warszawa 1998.			Profil	wg PN-EN ISO 14689-1		
Opis	Określenie	Strefa		Stopień	Określenie	Opis
Skala jest kompletnie zmieniona w grunt spoisty, który nie nadaje się na podłoże ciężkich obiektów inżynierskich WRW = 0,001 - 0,005	grunty spoiste rezydualne	VI

5	grunt rezydualny	Cały materiał skalny przemienił się w grunt. Struktura materiału i struktura masywu skalnego uległy zniszczeniu. Nastąpiły znaczne zmiany objętościowe, ale grunt nie uległ znacznemu przemieszczeniu.
Więcej niż w 75% skala jest zmieniona w wyniku wietrzenia. Dezintegracja skały powoduje, że w tej strefie skala wygląda jak gruz, drobny, przeważnie orientowany. Skalenie uległy kaolinizacji. Struktura generalnie zachowana. WRW = 0,005 - 0,01	skały bardzo silnie zwietrzałe $R_w > 75\%$	V		4	całkowicie zwietrzały	Cały materiał skalny uległ rozkładowi lub nawet uległ przemianie w grunt rezydualny. Oryginalna struktura masywu skalnego jest jednak w większości nienaruszona.

Skala zmieniona przez powstałe spękania w gruz gruby, spękania zabarwione związkami żelaza. Bardzo wyraźne gliniaste residuum w szczelinach między okruchami. Bardzo wyraźna zmiana gęstości objętościowej szkieletu w stosunku do świeżej skały. WRW = 0,01 - 0,05	skały silnie zwietrzałe $R_w = 35 - 75\%$	IV		3	silnie zwietrzały	Ponad połowa materiału skalnego uległa rozkładowi lub rozpadowi. Świeża lub przebarwiona skala występuje w sposób ciągły w obrębie masywu skalnego lub wewnątrz bloków skalnych.
Procesy wietrzeniowe wnikają w głąb skały, powiększone zostają spękania. Pojawia się niewielkie residuum w szczelinach. Urabianie skały bez stosowania materiału wybuchowego. Bardzo wyraźne zgruzowanie masywu. WRW = 0,05-0,25	skały umiarkowanie (średnio) zwietrzałe $R_w = 10 - 35\%$	III		2	średnio zwietrzały	Mniej niż połowa materiału skalnego uległa rozkładowi lub rozpadowi. Świeża lub przebarwiona skala występuje w sposób ciągły w obrębie masywu skalnego lub wewnątrz bloków skalnych.

Skala lekko odbarwiona, w szczególności zmiana barwy na powierzchni spękań, które mogą być otwarte. Sieć spękań sprawia zgruzowanie masywu. WRW = 0,25-1,0	skały słabo zwietrzałe $R_w = 0 - 10\%$	II		1	słabo zwietrzały	Przebarwienia wskazują wietrzenie materiału skalnego i powierzchni nieciągłości.
Brak widocznych oznak wietrzenia. Spękania zamknięte. Brak odbarwienia i oznak zmniejszenia wytrzymałości.	skała macierzysta świeża $R_w = 0\%$	I		0	świeży	Brak widocznych objawów wietrzenia materiału skalnego; możliwe lekkie przebarwienia na głównych powierzchniach nieciągłości.

Schematyczny profil zwietrzelinowy skał przedstawiono na rysunku (zał. nr 7).
