Zarząd Zieleni  
m.st. Warszawy

**Ekspertyza herpetologiczna dla potrzeb naturalizacji sztucznego zbiornika wodnego w Parku Powstańców Warszawy przy ul. Wolskiej w dzielnicy Wola m.st. Warszawy**

Park Powstańców Warszawy, ul. Wolska, 01-258

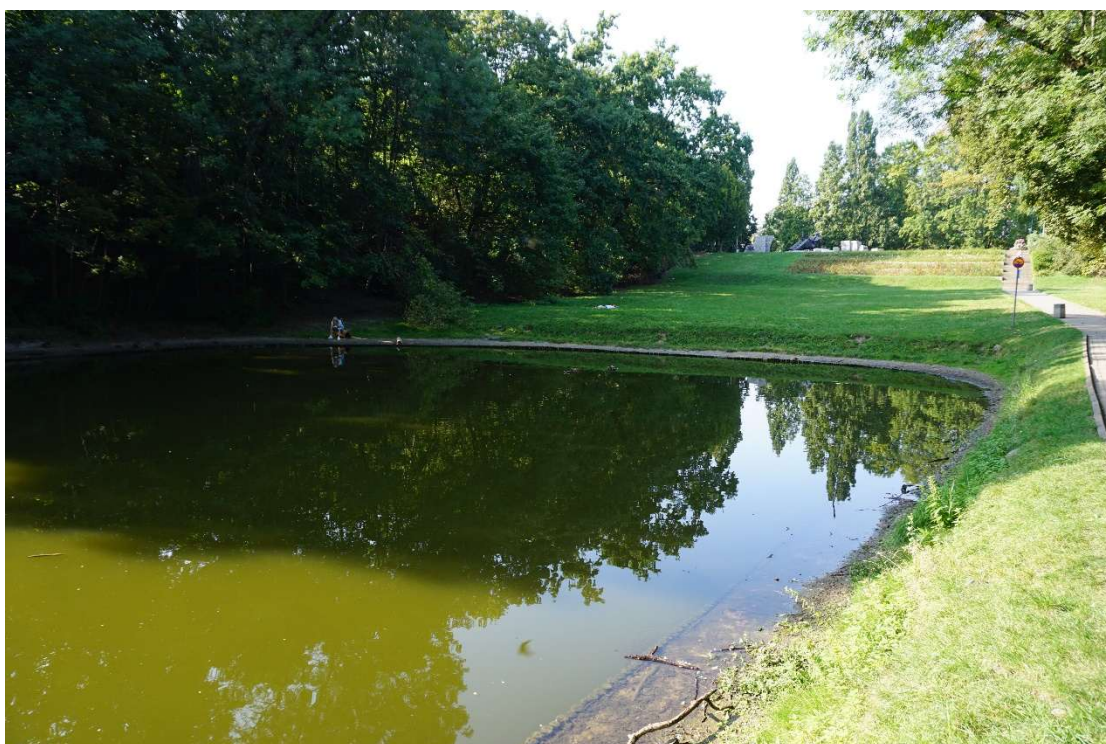
Fot. 3. Widoczność w toni wodnej zbiornika ogranicza się do kilkunastu centymetrów

Podstawą do określenia przydatności zbiornika dla płazów jest wykonanie badań wody zbiornika w zakresie rozpuszczonych substancji jonogennych (konduktometria miernikiem TDS), odczynu pH wody, twardości wody, ilości rozpuszczonego tlenu oraz poziomu azotanów, azotynów, amoniaku oraz fosforanów. Pomiary należy wykonać kilkakrotnie w ciągu roku. Pomiarami należałoby także objąć osady dno w zbiorniku.

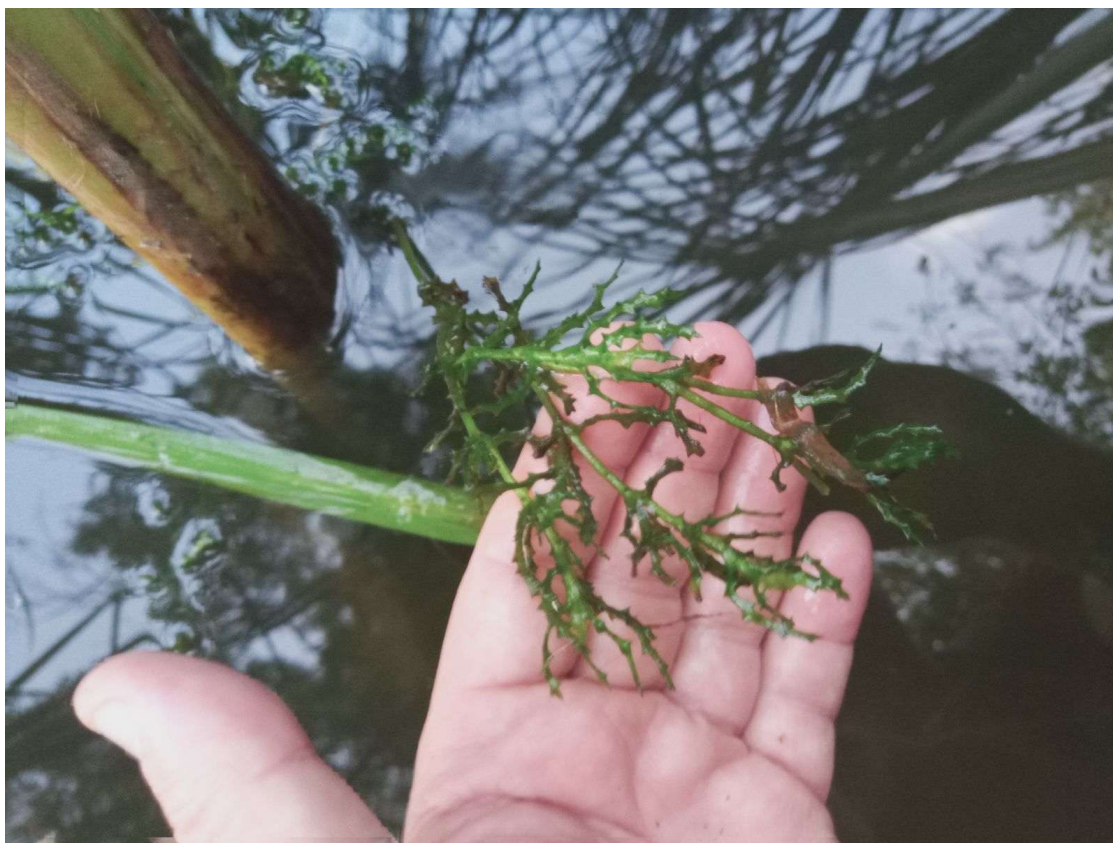
Fot. 4. Jeziora morska w zbiorniku parkowym (fot. P. Sikorski)
