OCENA TECHNICZNA

**OCENA TECHNICZNA DOTYCZĄCA MOŻLIWOŚCI
MONTAŻU INSTALACJI PANELI
FOTOWOLTAICZNYCH NA DACHU BUDYNKU
Centrum Kształcenia Praktycznego w
Oświęcimiu**

Miejscowość: **Oświęcim**
Ulica : **Leszczyńskiej 8**
Województwo: **śląskie**

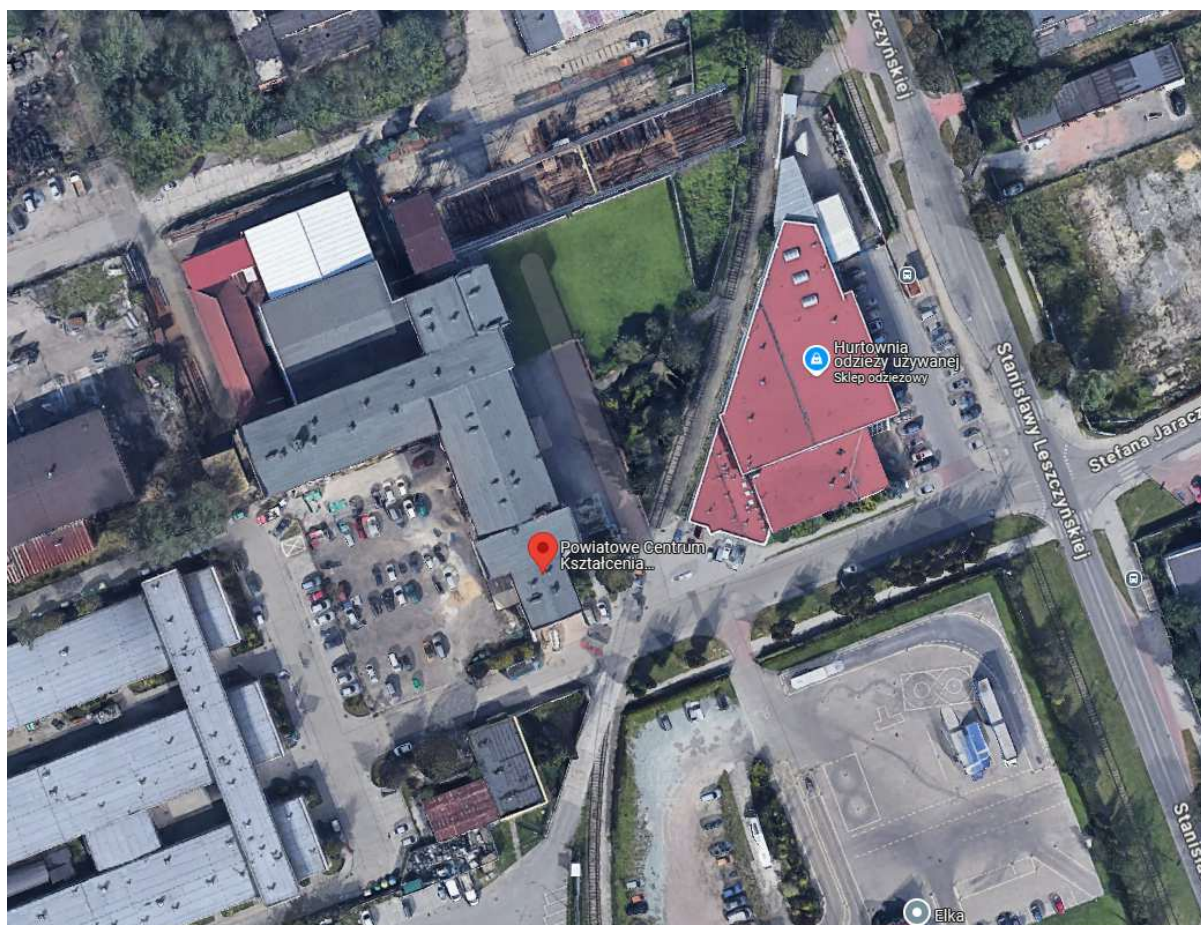
Zdjęcie 1

Przedmiotem opracowania jest budynek **Centrum Kształcenia Praktycznego w Oświęcimiu** zlokalizowany przy ul. Leszczyńskiej 8. Lokalizację obiektu pokazano na rys. 1, a widok ogólny na rys. 2, konstrukcja dachu rys 3 i 4.
