Inwentaryzacja zieleni istniejącej

INWESTYCJA: **ZAZIELENIANIE RYNKU MIEJSKIEGO W OLSZTYNIE**

WARSZAWA, grudzień 2024

INWENTARYZACJA ZIELENI ISTNIEJĄCEJ - PLAN

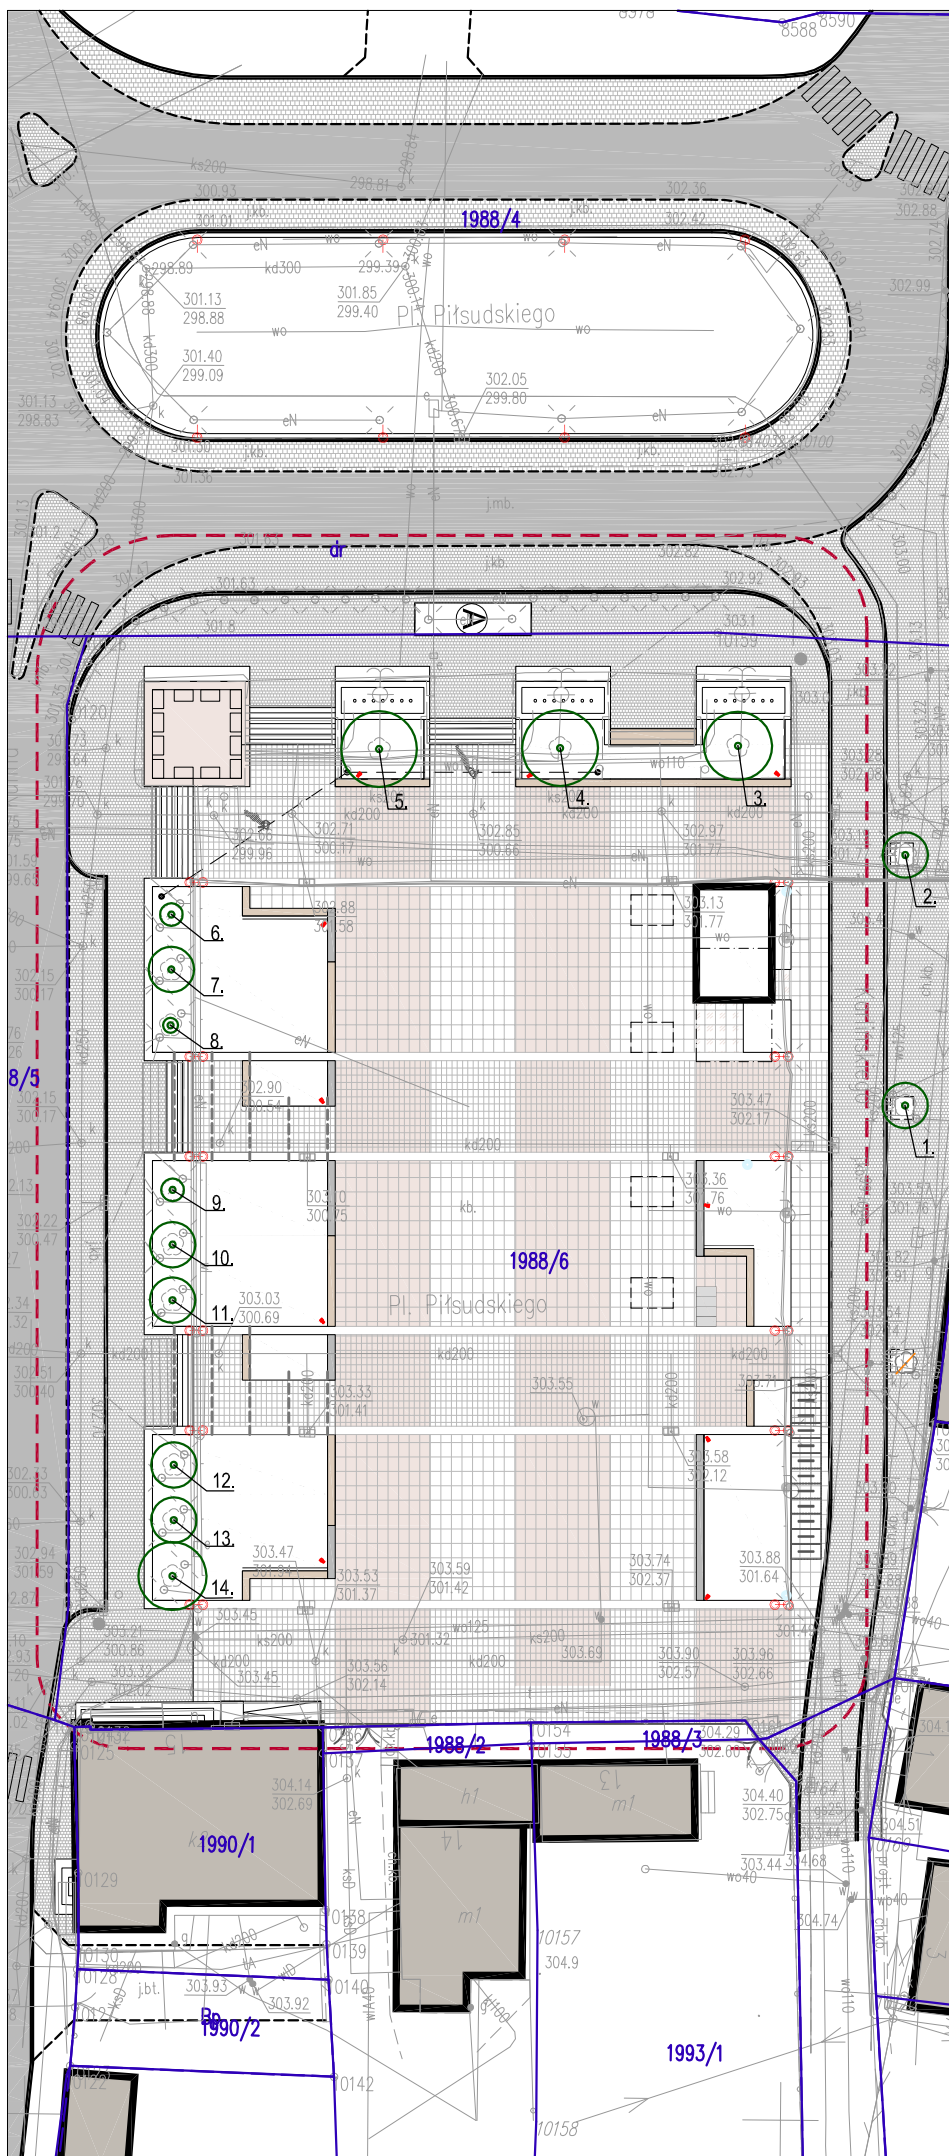
Teren objęty inwentaryzacją i gospodarowaniem zielenią istniejącą znajduje się w centrum Olsztyna. Zakres opracowania obejmuje teren Rynku Miejskiego między ul. Kuhna na zachodzie, rondem na północy, ul. Karlińskiego na wschodzie oraz elewacjami budynków na południu na dz. ew. nr 1988/6 oraz częściowo na dz. ew. nr 1988/4 z obrębu 240412_4.0005. Graficznie obszar opracowania został przedstawiony na rzucie pn. Inwentaryzacja zieleni istniejącej – plan.

Teren objęty opracowaniem obejmuje teren rynku miejskiego w Olsztynie. Jest to teren prawie w całości zajęty przez nawierzchnie utwardzone z fragmentami obszarami zieleni ozdobnej. Wzdłuż północnej i zachodniej granicy rynku obecne są szpalery drzew posadzone na niewielkich obszarach trawników. Po drugiej stronie ul. Karlińskiego w stosunku do obszaru opracowania również znajdują się nieliczne drzewa.
