PROJEKT ARCHITEKTONICZNO-BUDOWLANY

REKONSTRUKCJA WIATY TUNELU WRAZ

Z WROTAMI ZAMYKAJĄCYMI WJAZD

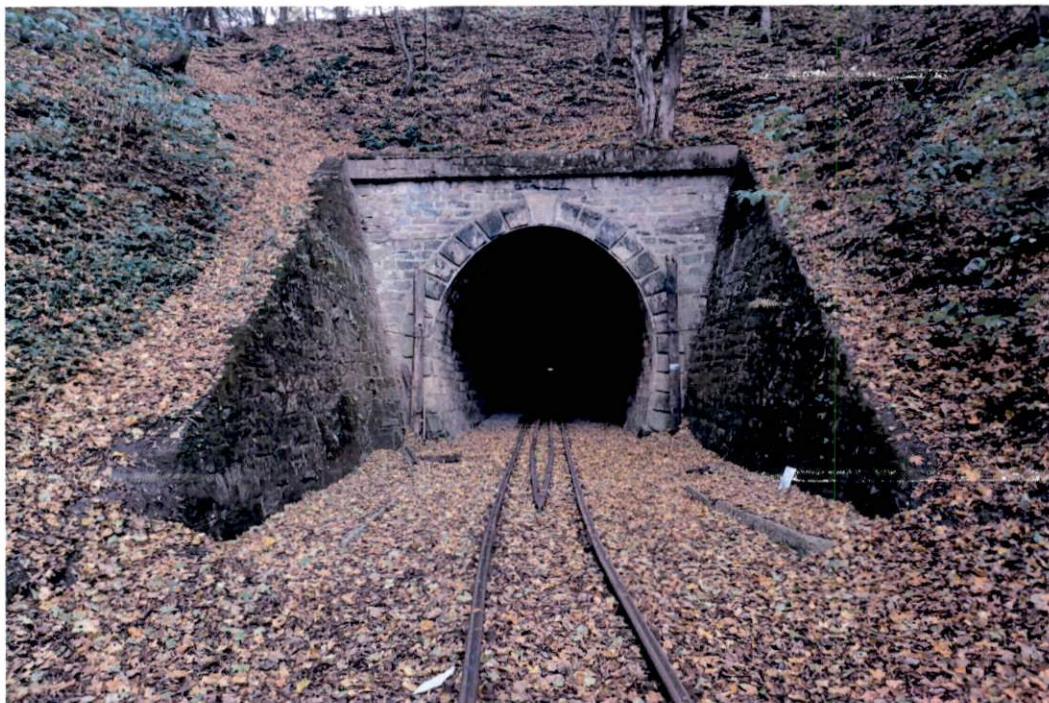
Fot. 1 ściana czołowa i boczne ściany oporowe o konstrukcji z bloków kamiennych. Ważnym elementem jest zachowane boniowane obramienie wjazdu. Po bokach dwa zachowane słupy – jedyny relikw zniszczonej wiaty. Na pierwszym planie betonowe obramienia torów kolejowych

Ściana czołowa pd.-zach. tunelu zachowana jest w stosunkowo dobrym stanie. Zachowany jest wążek muru z bloków kamiennych, boniowane obramowanie wjazdu oraz gzyms wieńczący. Widoczne są miejscowe ubytki i złuszczenia zewnętrznej warstwy poszczególnych bloków ściany oraz bonii. Uszkodzenia te nastąpiły na skutek destrukcyjnego wpływu warunków atmosferycznych. Skuta została zewnętrzna warstwa klucza boniowania, prawdopodobnie w związku z montażem konstrukcji zadaszenia wiaty. Górna część ściany w części porośnięta jest mchem.

Zachowane są dwa drewniane słupy przy ścianie czołowej oraz jedna z płatwi (luźno oparta o ścianę). Stan słupów jest zły, w szczególności słup po stronie pn.-zach. Występują biologiczne uszkodzenia struktury drewna, spróchnienia i poważne ubytki. Zniszczona jest w szczególności dolna część słupów oraz część środkowa i dolna słupa pn.-zach. (w rejonie gniazd obu belek (płatwi)). Zachowana jedna z płatwi, także jest uszkodzona, poza tym jest złożona z kilku krótszych elementów połączonych złączami ciesielskimi, co osłabia ją technicznie.

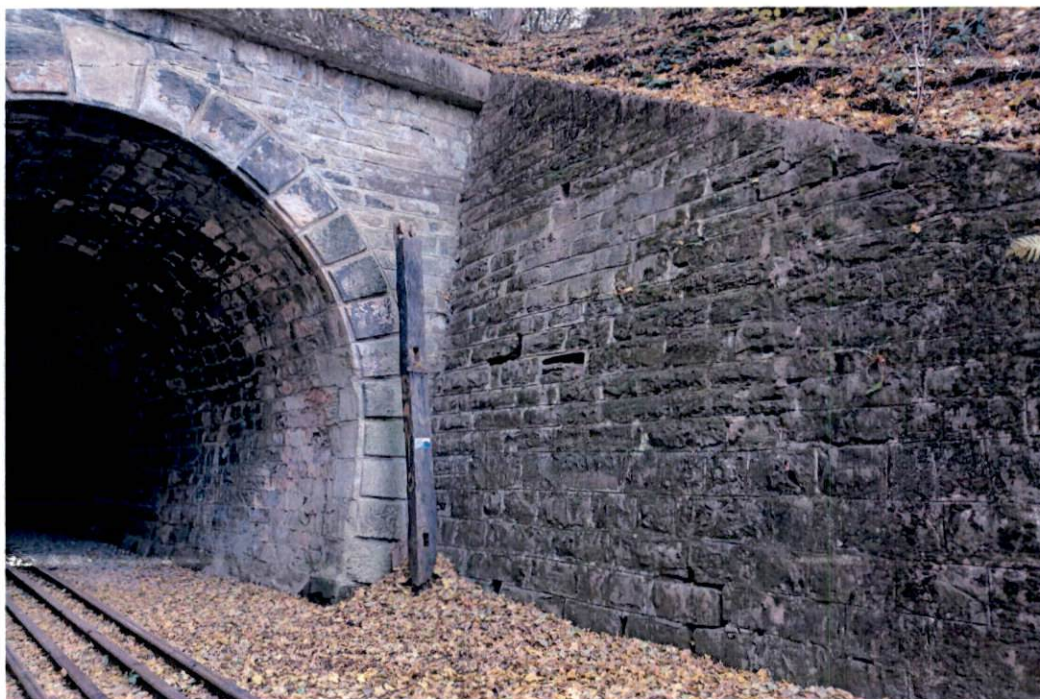
Fot. 2. Pd-wsch. ściana oporowa z bloków kamiennych oraz słup konstrukcji niezachwianej wiaty. Widok od pd. z poziomu torowiska

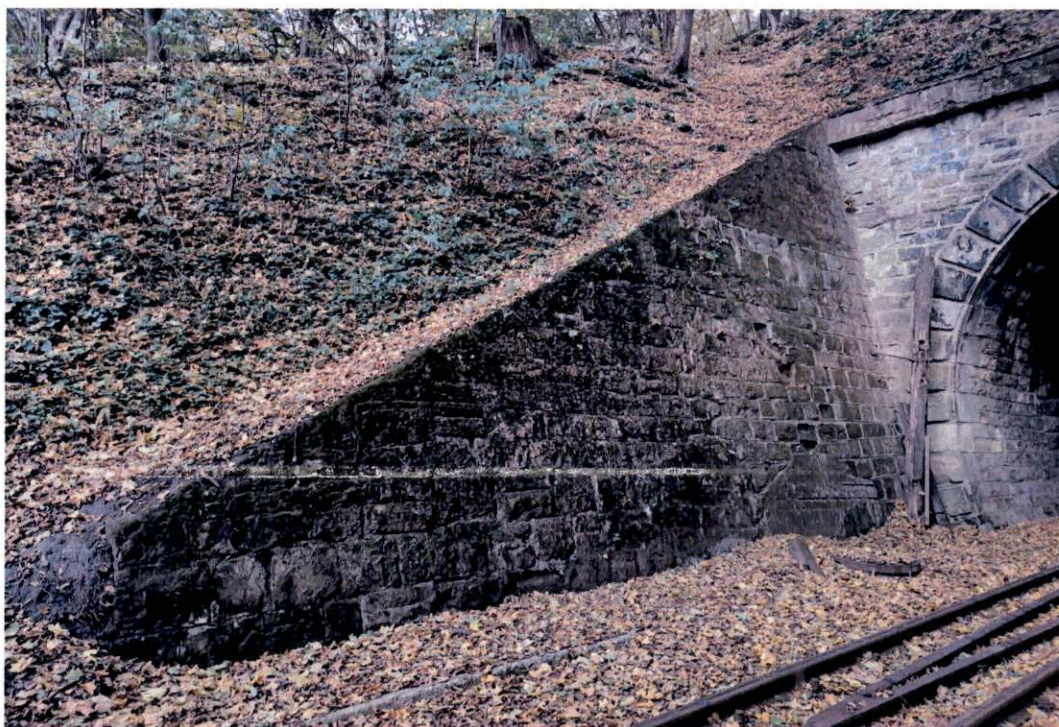
Fot. 3. Pn.-zach. ściana oporowa z bloków kamiennych oraz słup konstrukcji niezachowanej wiaty. Widok od pd. z poziomu torowiska

Zachowany jest oryginalny wążek muru z bloków kamiennych z otworami odwadniającymi. Widoczne są uszkodzenia mrozowe – miejscowe ubytki wierzchniej warstwy poszczególnych bloków. Uszkodzenia te występują w szczególności w centralnej części ściany oraz partii przyziemia. Widoczne są wtórne naprawy zaprawą cementową w dolnej części ściany, która stanowi niekorzystny element degradujący zabytkową strukturę. Widoczne są także wypłukane spoiny, szczególnie

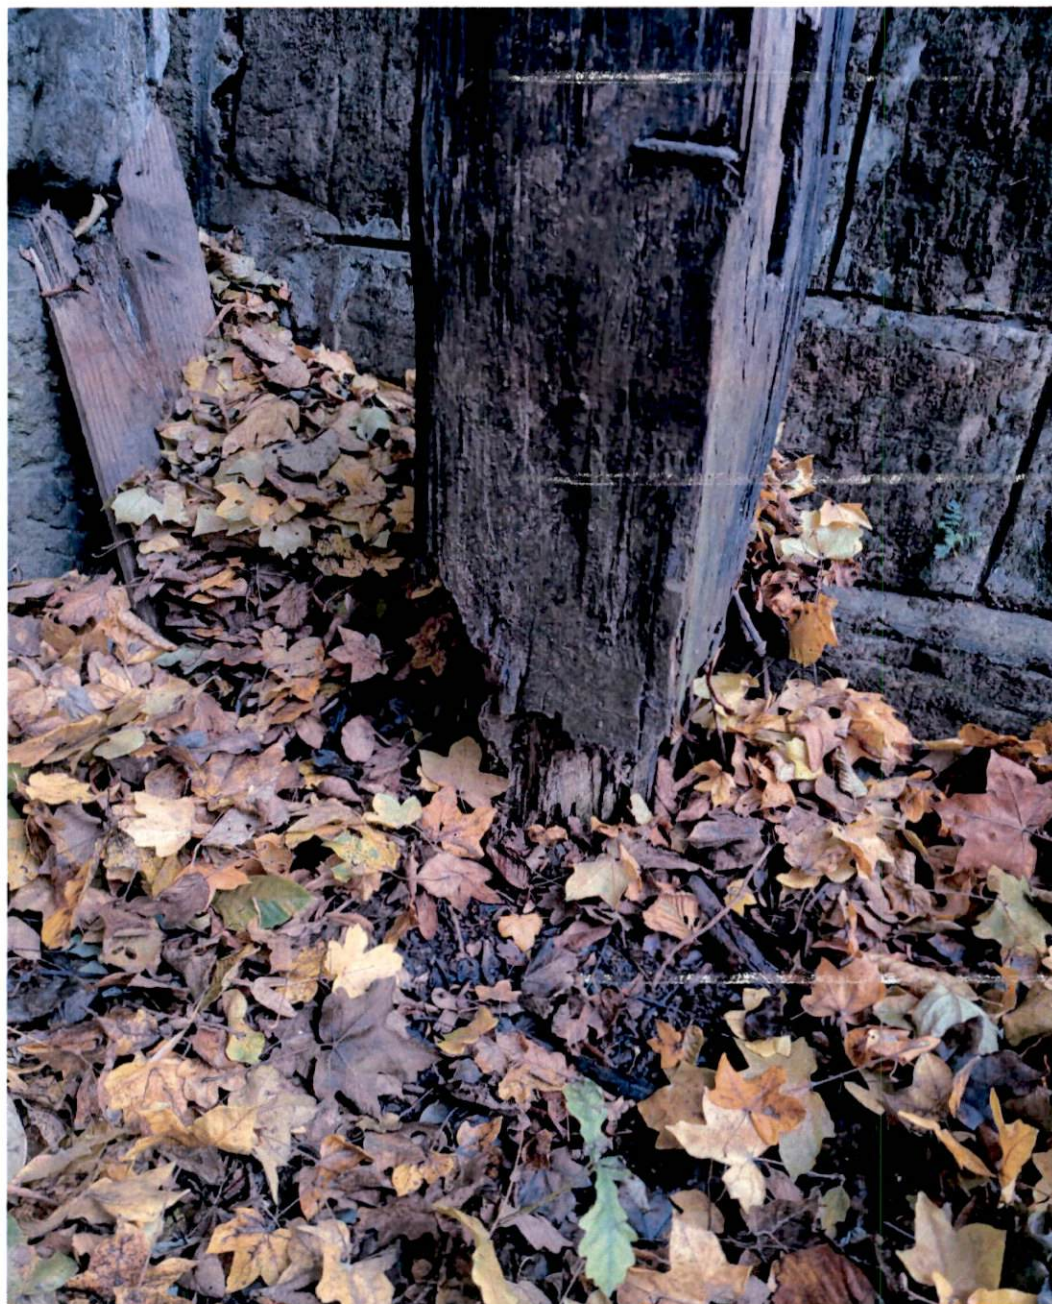
Fot. 5. Dolna część pd.-wsch. słupa konstrukcji niezachowanej wiaty. Widoczna jest zdeformowana obejma mocująca pierwotnie słup do ściany oporowej.

Zachowane są obie oryginalne obejmy, każda złożona z czołowego płaskownika o wymiarach 32 x 5 x 1 cm, dwóch kotew z okrągłych prętów z gwintowanymi końcówkami z prętów \varnothing 3 cm o długości (na zewnątrz ściany) ok. 30 cm, nakrętek mocujących i podkładek. Obejma od strony pn.-zach. jest w dobrym stanie (powierzchnia pokryta korozją). Obejma od strony pd.-wsch. jest mocno zdeformowana i pocięta. Widoczna jest także powierzchniowa korozja.

- Należy oczyścić z ziemi (odkopać) obejmy słupów. Pogiętą obejmę pd.-wsch. należy wyprostować. Obejmy należy oczyścić z rdzy, a następnie zabezpieczyć farbami antykorozyjnymi i nawierzchniowymi w kolorze stalowym.
- W analogiczny sposób należy zabezpieczyć obie górne kotwy.

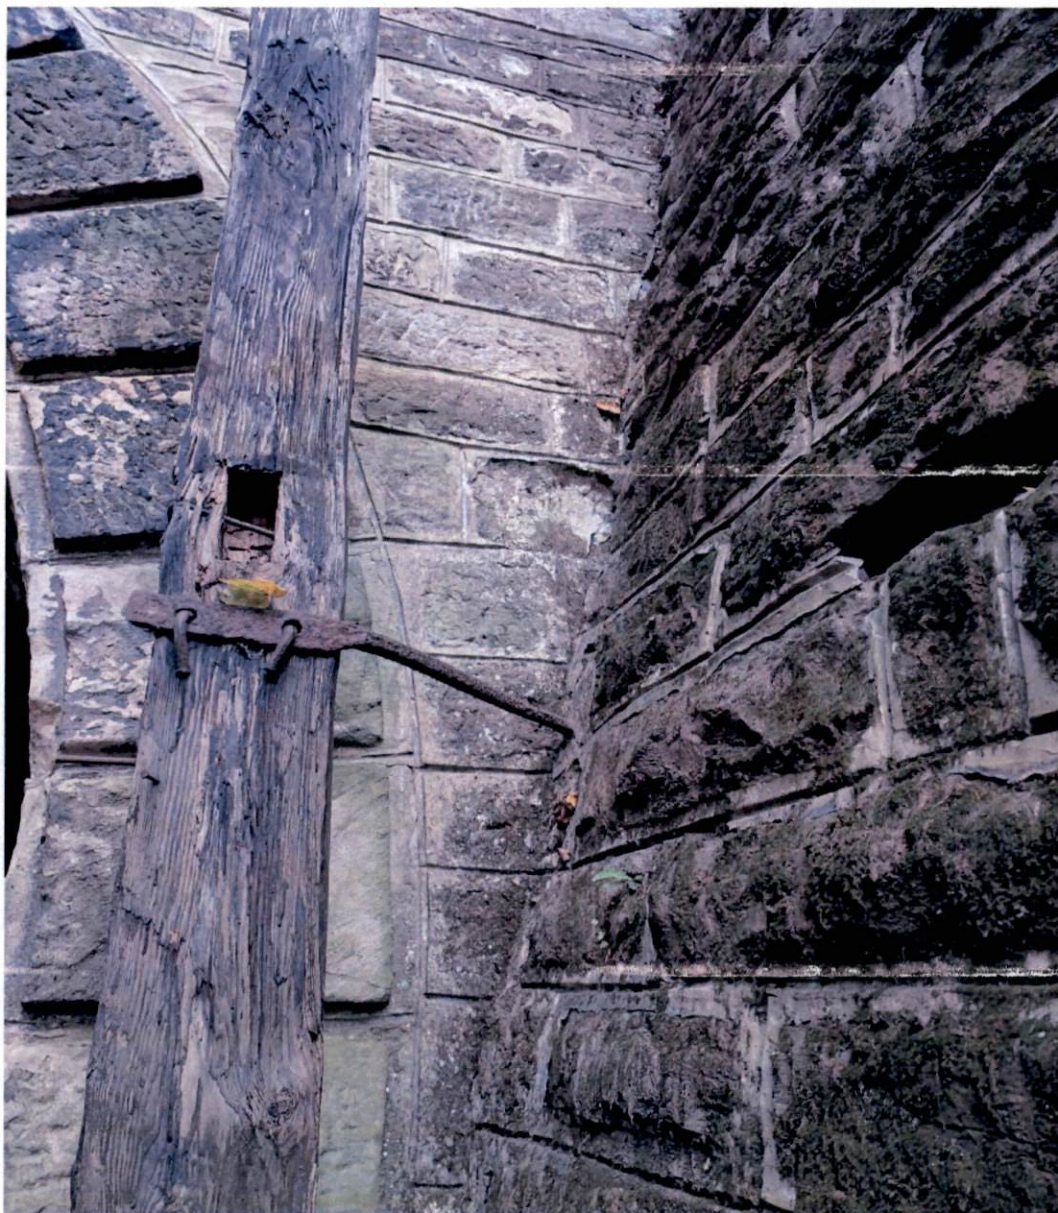
Fot. 6. Zachowana kotwa mocująca pd.-wsch. słup konstrukcji niezachowanej wiaty do ściany oporowej. Powyżej kotwy widoczne jest gniazdo niezachowanej poziomej belki konstrukcyjnej.

Zachowane są obie kotwy. Wykonane są z okrągłego pręta stalowego \varnothing 2,5 cm, z końcowymi częściami rozklepanymi na płaskownik, każda zamocowana dwoma ćwiekami do słupa. Kotwy pokryte są powierzchniową korozją.

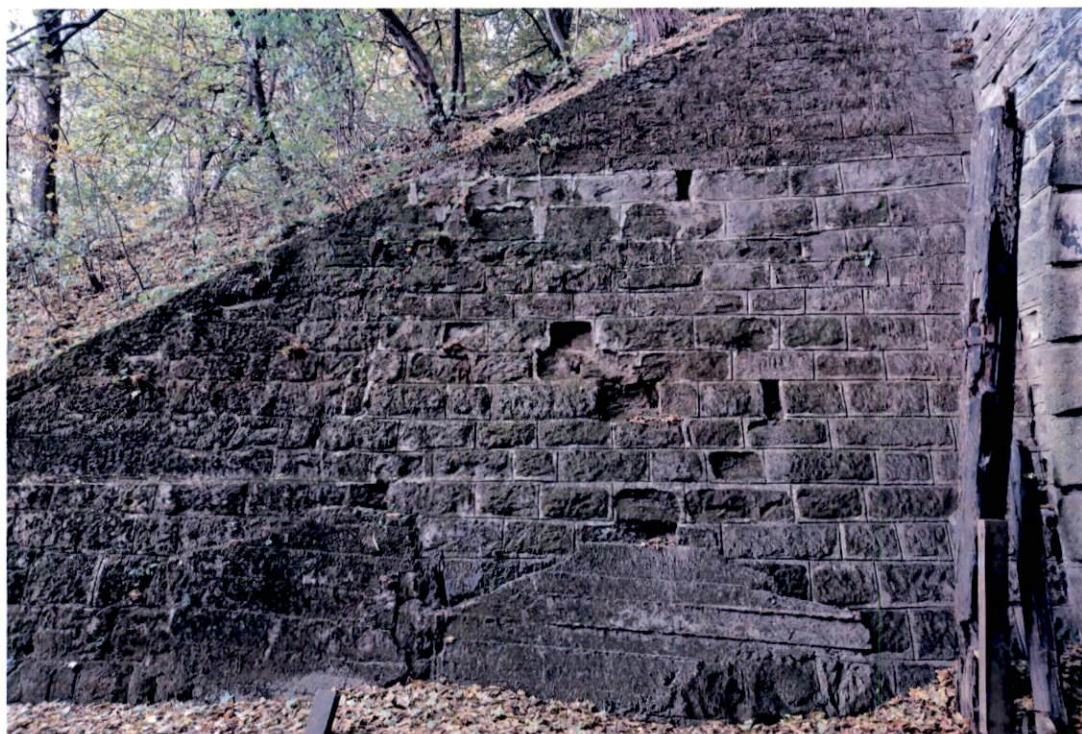
Fot. 7. Fragment pn.-zach. ściany oporowej z bloków kamiennych oraz słupa konstrukcji niezachowanej wiaty. widoczne są otwory odwadniające, uszkodzenia mrozowe konstrukcji ściany oraz uszkodzenia słupa.

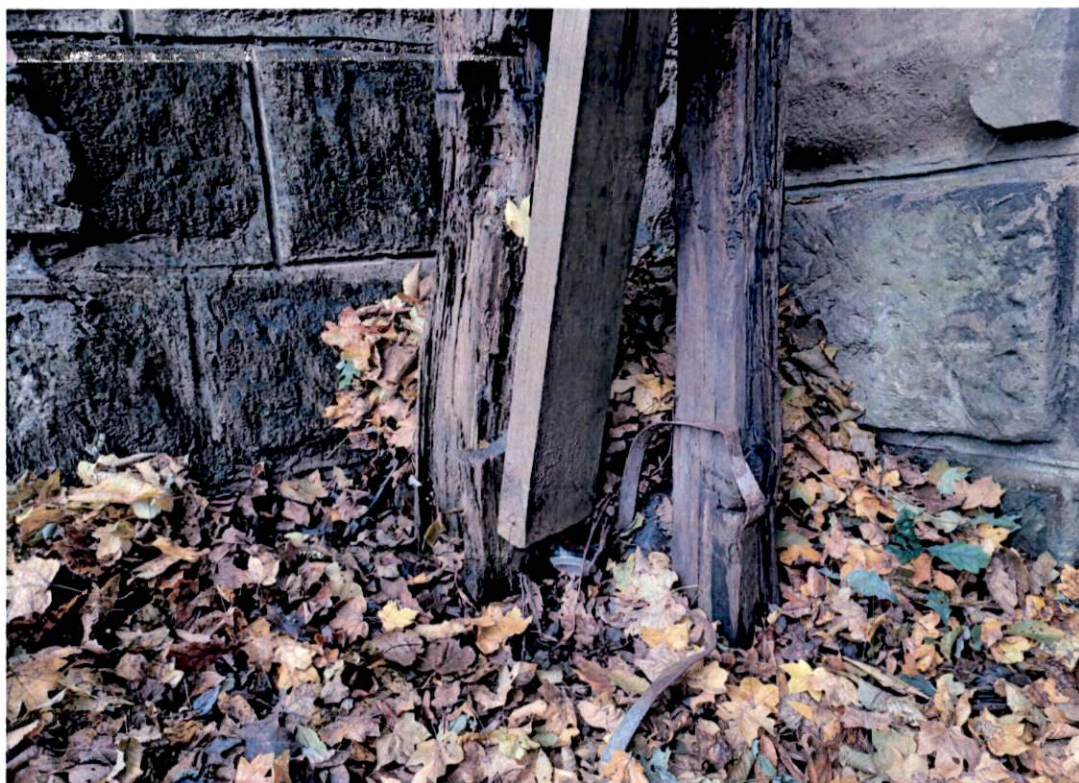
Fot. 8. Dolna, uszkodzona część pn.-zach. słupa konstrukcji niezachowanej wiaty. Widoczna jest zachowana obejmą mocująca słup do ściany oporowej.

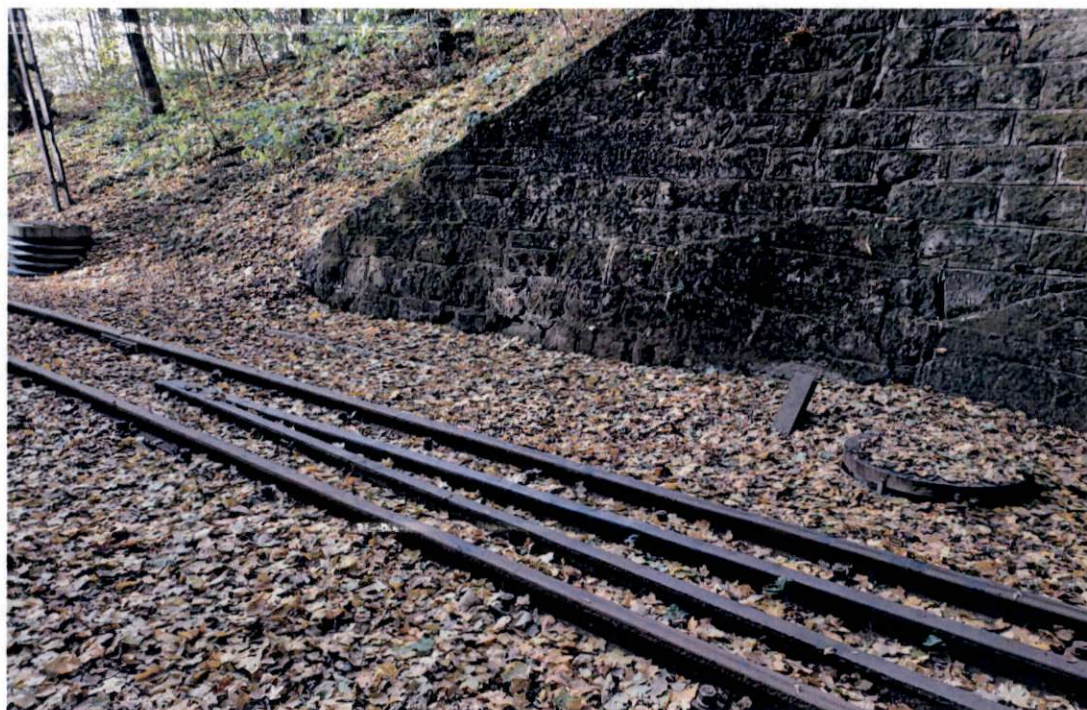
Fot. 10. Fragment pn.-zach. ściany oporowej. widoczne są betonowe uzupełnienia – prawdopodobnie w miejscu uszkodzenia dolnej części ściany. Obok ściany betonowe

obramienia torowiska, fragment szyny – prawdopodobnie dawne mocowanie słupa oraz współczesna studzienka kanalizacyjna do której podłączony jest odpływ wody z tunelu.
