<b>PROGRAM PRAC PRZY ZABYTKU NIERUCHOMYM.</b>				
INWESTOR:		GMINA ZŁOTORYJA Aleja Miła 4, 59-500 Złotoryja		
NAZWA ZAMIERZENIA BUDOWLANEGO:		PRACE BUDOWLANE PRZY ZABYTKOWYCH RUINACH ZAMKU W ROKITNICY.		
ADRES I KATEGORIA OBIEKTU BUDOWLANEGO, NR REJESTRU ZABYTKÓW:		Rokitnica, 59-500 Złotoryja, gm. Złotoryja, pow. złotoryjski Kategoria obiektu budowlanego: VIII A/3289/569 decyzją z dnia 18.03.1959		
IDENTYFIKATORY DZIAŁEK EWIDENCYJNYCH:		022606_2_0013.577, KW nr LE1Z/00026632/4		
JEDNOSTKA PROJEKTOWA		DSD – Nadzór Inwestycji, Projekty-Marek Gratkowski 59-225 Chojnów ul. Złotoryjska 2, tel. +48 514 266 992, <a href="mailto:mmgrat@wp.pl">mmgrat@wp.pl</a>		
Zakres opracowania	Pełniona funkcja projektowa	Imię i nazwisko, specjalność i numer uprawnień budowlanych	Data opracowania	Podpis
Opis i ocena stanu technicznego.	Prowadzący projekt.	mgr inż. Marek Gratkowski, ocena stanu techn. 72/94/Lw	wrzesień 2024

Tematem projektu jest wykonanie remontu ruin zamku w miejscowości Rokitnica.

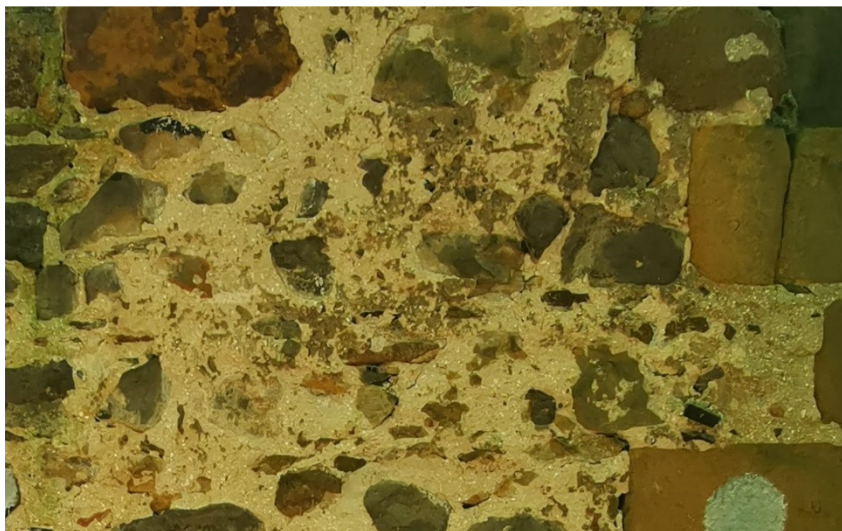
**4.2. Tynki.** Elewacje południowa i północna z widocznymi pozostałościami, pierwotnego tynku wapiennego. Od wewnątrz obiektu, ściany boczne i szczytowa otynkowane są

*Fot. 1. Tynk zewnętrzny ściana północna.*

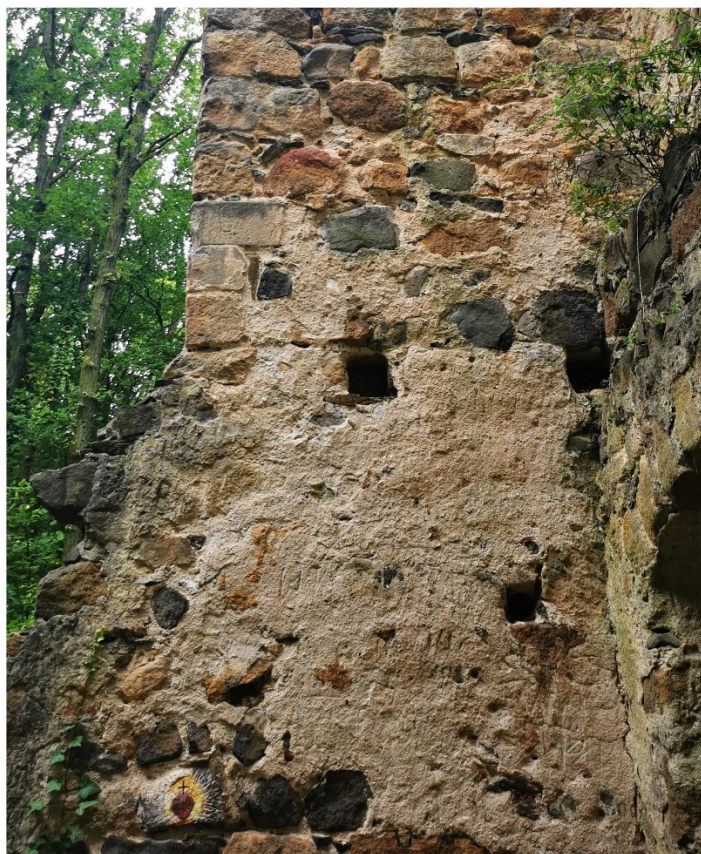
pierwotnymi tynkami wapiennymi do wysokości „stropu” nad I piętrzem. W poziomie em-pory I piętra, w ścianie szczytowej widoczne otwory i odcisk belki stropowej. Tynki nie są objęte niniejszym projektem i wymagają odrębnego opracowania.

*Fot. 2. Zachowany tynk wewnętrzny na ścianie południowej.*

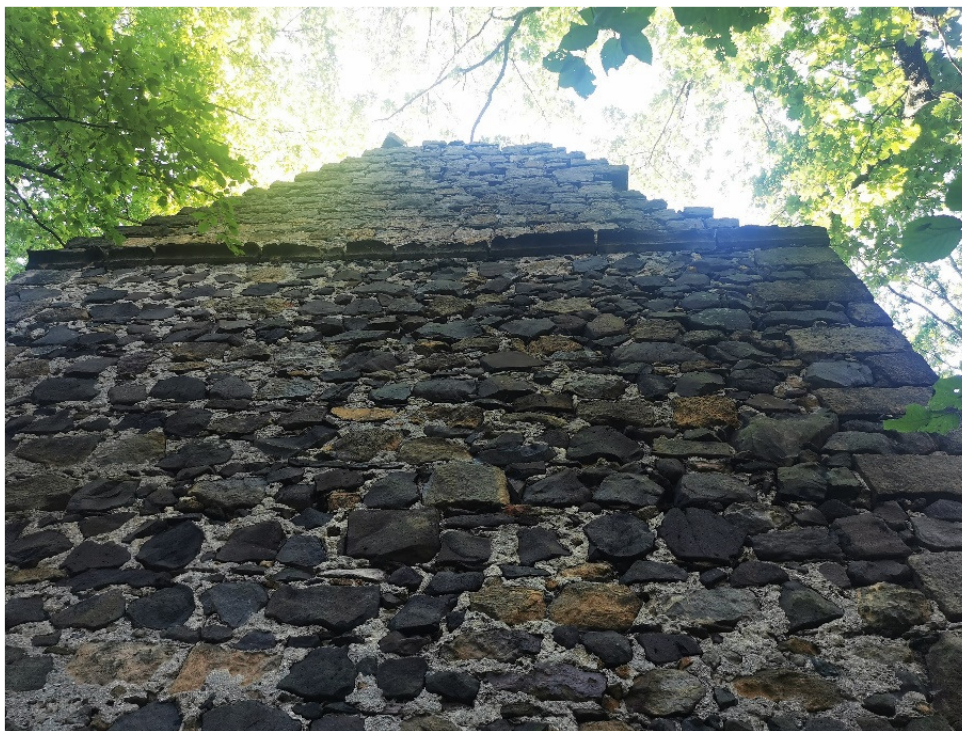
**4.3. Szczyt ściany zachodniej „kocie biegi”**, po stronie licowej zamknięty jest wykonanym z ciosów piaskowca tzw. „kocim biegiem”. Stan biegu jest zły. Do dziś zachowała się w komplecie jedynie północna strona biegu. Zwieńczenie szczytu i dolna część południowego „kociego biegu”, uległy zniszczeniu i nie zabezpieczają ściany przed dalszą degradacją czynnikami atmosferycznymi.

*Fot. 3. Widok „kociego biegu” i gzymsu, na ścianie szczytowej, zachodniej*

- Odtworzenie ciosów kamiennego „kociego biegu” i odbudowa zniszczonego szczytu oraz brakującego fragmentu szczytu, po stronie południowej.
- Uzupełnienie ubytków na spływach ściany szczytowej, po wewnętrznej stronie ściany.

- Uzupełnić ubytki w ścianie szczytowej po stronie południowej przy użyciu zaprawy wapienno-żwirowej i materiału pozyskanego z fosi zamkowej.
- Wykonać repliki ciosów „kociego biegu” w celu zamknięcia strony południowej i zwieńczenia szczytu ściany zachodniej.

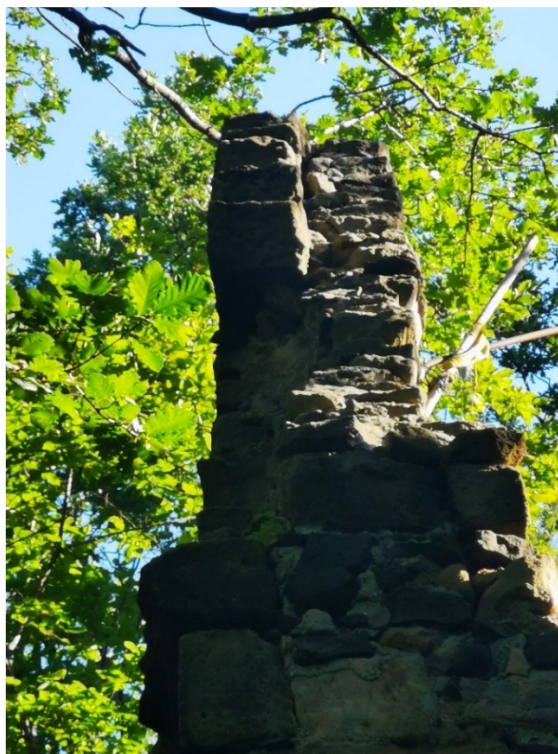
**4.4. Szczyt ściany zachodniej**, po wewnętrznej stronie, wykonany został z mieszanki kamieni piaskowcowych i bazaltowych, murowanych na zaprawie wapienno żwirowej. Jego górna, spływowa powierzchnia, nie jest zabezpieczona i widoczne są ubytki kamieni i braki zaprawy.

*Fot. 4. Uszkodzony „koci bieg” i spływ wewnętrznej strony ściany szczytowej.*

- Uzupełnić ubytki spływów po stronie wewnętrznej ściany szczytowej.
- Uzupełnić ubytki na koronie ściany w narożu południowo zachodnim ściany szczytowej.

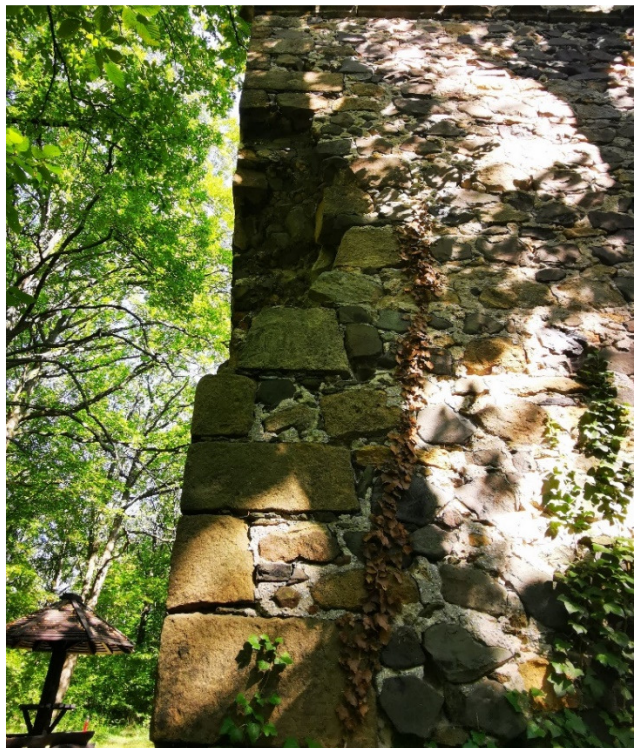
**4.5. Naroże z ciosów kamiennych.** W narożu północno zachodnim ściany zachodniej, brakuje dużego fragmentu narożnych ciosów, pomiędzy 9 i 17 rzędem. Powstała wyrwa sięga ok. 60 cm w głąb muru i obejmuje nie tylko warstwę licową (ciosy narożne), ale również wewnętrzną strukturę ściany. Tak duży ubytek powoduje nadwyrężenie konstrukcji narożnika i zagraża jego istnieniu.

*Fot. 5. Wyrwa w narożu północno zachodnim widok od zachodu.*

- Odtworzenie północno zachodniego, uszkodzonego narożnika, z odtworzeniem ciosów z piaskowca, odzwierciedlających pierwotny wygląd i układ ściany i przy użyciu zapraw wapienno-żwirowych, z użyciem lokalnego materiału, wykonanych na wzór pierwotnych zapraw murarskich.

- Odtworzyć ciosy kamienne do odbudowy narożnika północno-zachodniego i wypełnić wyłom w murze z zachowaniem ciągłości układu ciosów narożnych i przy użyciu odtworzonej zaprawy wapienno-żwirowej, do wypełnienia ubytku wykorzystać pozyskany materiał kamienny z fosi zamkowej,

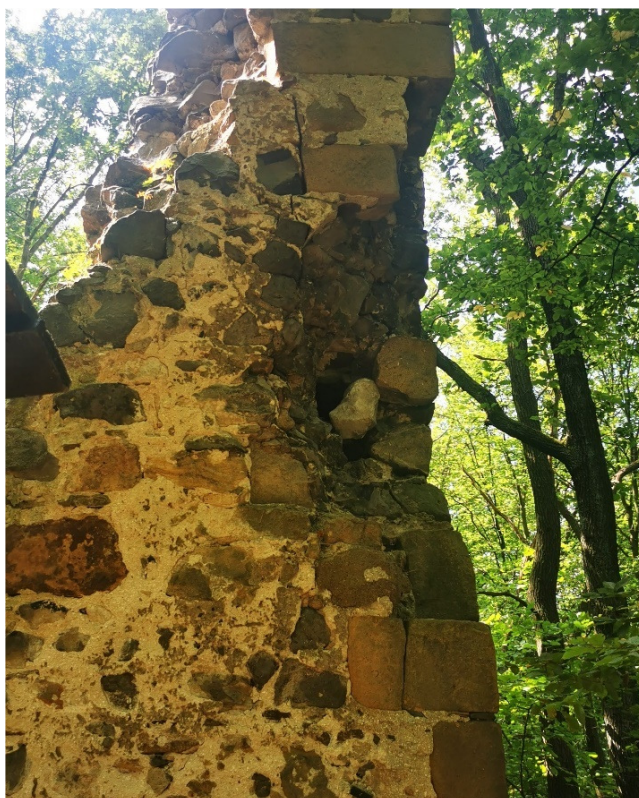
*Fot. 6. Wyrwa naroża północno zachodniego widok od północy*

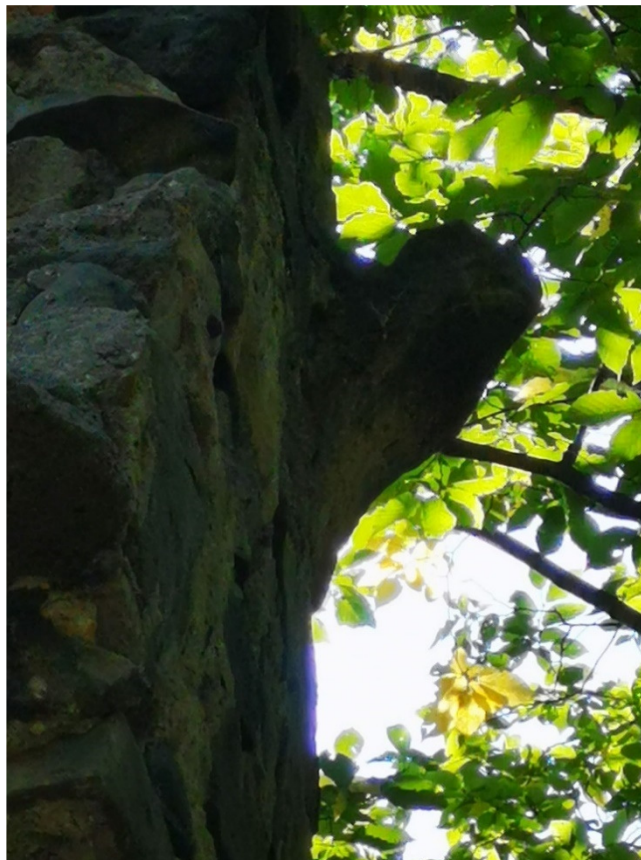
**4.6. Detale kamienne.** W obszarze projektowanego zadania znajdują się detale architektoniczne w postaci kamiennego uchwytu rynny dachowej, znajdującego się na północno zachodnim narożu ściany szczytowej oraz zlokalizowany u podstawy zwieńczenia szczytu ściany zachodniej, kamienny gzyms. Oba elementy wymagają odrębnego opracowania opisującego metody renowacji i zabezpieczenia.

*Fot. 7. Detal kamiennego uchwytu rynny dachowej.*

- Szczególną ostrożność należy zachować w odniesieniu do wyjątkowego w skali całego Śląska ciosu z elementem do mocowania rynny, zachowanego nad północno-zachodnim narożnikiem.

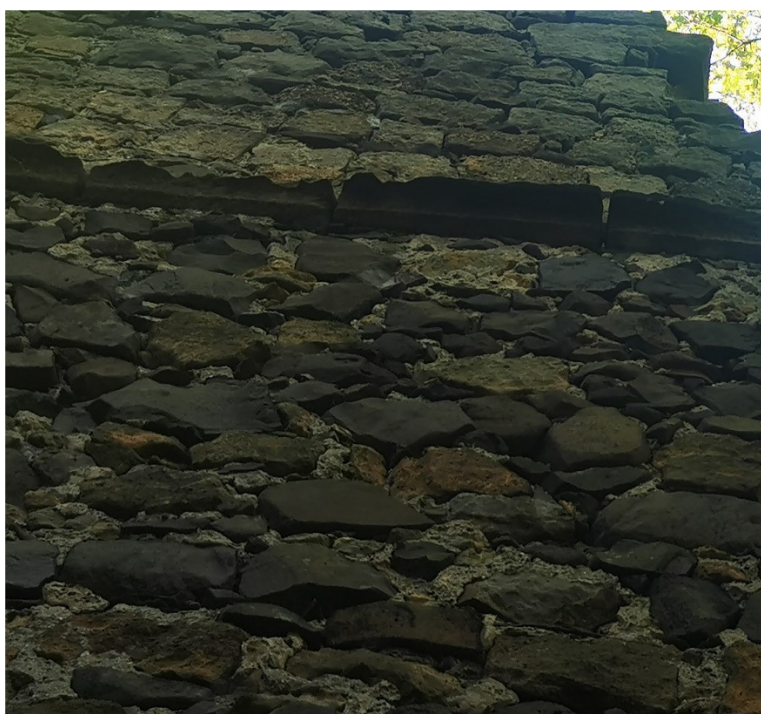
*Fot. 8. Gzyms u podstawy szczytu ściany zachodniej.*

- Zabezpieczenie kamiennego „gzymsu” (uskoku ściany), po wewnętrznej stronie ściany szczytowej.

- Zabezpieczyć kamienny „gzys” (uskok ściany), po wewnętrznej stronie ściany zachodniej.

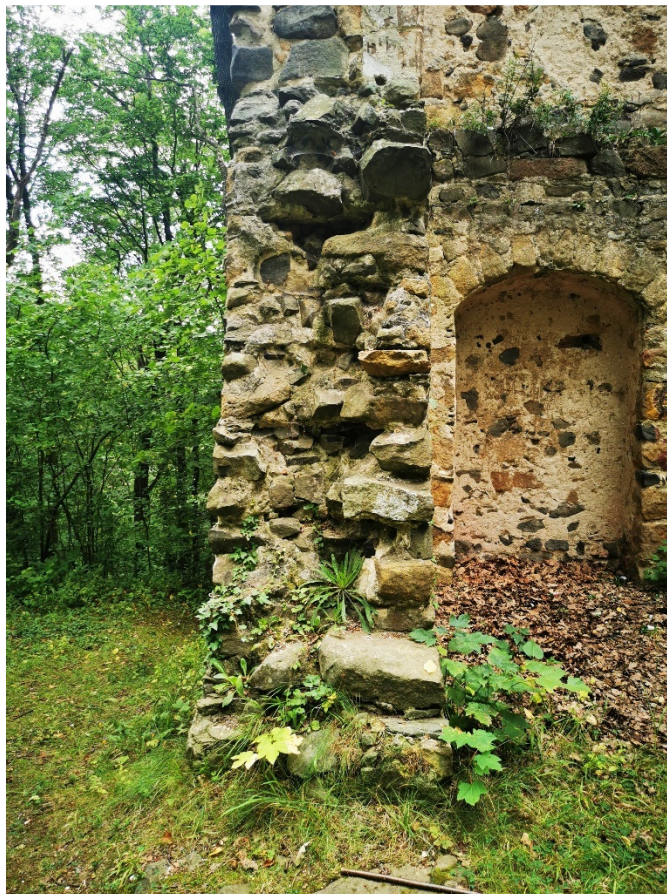
**4.7. Przełomy murów południowego i północnego kaplicy.** Przełomy zawalonych ścian nie są w żaden sposób zabezpieczone. Ich powierzchnie są poszarpane, z widocznymi wyłupanymi i wypłukanymi fragmentami. W szczelinach i ubytkach wrasta roślinność. podlegają dalszej degradacji na skutek działania czynników atmosferycznych i dewastacji.

*Fot. 8. Przełom muru, ściana południowa.*

- Uzupełnienie ubytków w przełomach murów północnego i południowego.
- Zabezpieczenie zaprawami wapienno-żwirowymi, spływu wody deszczowej po przełomach ścian i po spływach ściany szczytowej.

- Wykonać uzupełnienia punktowe i spoinowanie w miejscach dużych ubytków i na „kocich biegach”.
- Wykonać wzmocnienie i zabezpieczenie przełomu ścian południowej i północnej.

- Podczas zabezpieczania i uzupełniania "przełomów" ściany południowej – należy zwrócić szczególną uwagę na pozostałości obramienia otworu okiennego na pierwszej kondygnacji.
