# INWENTARYZACJA ZIELENI

## 1. LOKALIZACJA TERENU

Przedmiotowy teren obejmuje działkę o nr 1055 zlokalizowaną na terenie Szkoły Podstawowej nr 21 przy ul. Jana z Kolna w Gdyni. Teren przeznaczony jest pod zabudowę usług z zakresu oświaty i graniczy z terenami zabudowy mieszkaniowej wielorodzinnej, usługowej oraz terenami dróg.

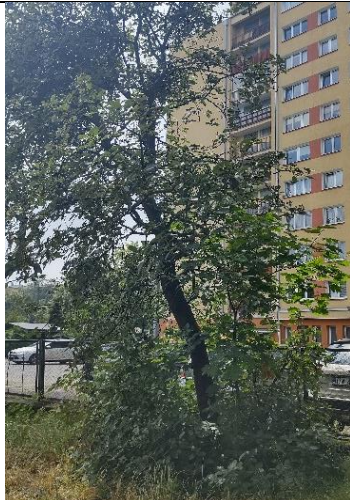
Nr Zgodnie z częścią graficzną	Gatunek	Obwód pnia [cm]		Promień korony [cm]	Fotografie [stan z dn. 24.06.2024 r.; materiały własne]
		na wys. 5 cm	na wys. 130 cm		
D1.	Jarząb szwedzki <i>Sorbus intermedia</i>	80	67	190

<ul style="list-style-type: none"><li>Stan dobry – drzewo o dobrych walorach przyrodniczych i krajobrazowych, o zaburzonym pokroju – drzewo posiada liczne odrosty</li></ul>				
D2.	Jarząb szwedzki <i>Sorbus intermedia</i>	55	48/22/ 23/15	220

Nr	Gatunek	Gospodarka zielenią
D1.	Jarząb szwedzki <i>Sorbus intermedia</i>	<ul style="list-style-type: none"> <li>▶ Drzewo nie koliduje z planowanym zagospodarowaniem terenu, przeznaczone do zachowania. W razie konieczności przewidzieć cięcia pielęgnacyjne (max. 30% drzewa).</li> <li>▶ <b>Planuje się prace budowlane w obrębie strefy SOD – w obrębie istniejących nawierzchni.</b></li> </ul>
D2.	Jarząb szwedzki <i>Sorbus intermedia</i>	<ul style="list-style-type: none"> <li>▶ Drzewo nie koliduje z planowanym zagospodarowaniem terenu, przeznaczone do zachowania. W razie konieczności przewidzieć cięcia pielęgnacyjne (max. 30% drzewa).</li> <li>▶ <b>Planuje się prace budowlane w obrębie strefy SOD – w obrębie istniejących nawierzchni.</b></li> </ul>

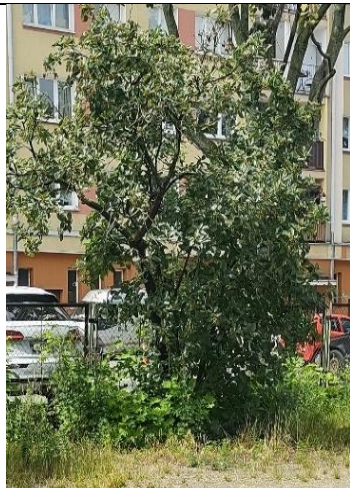
<ul style="list-style-type: none"><li>Stan dobry – drzewo o dobrych walorach przyrodniczych i krajobrazowych, o zaburzonym pokroju – drzewo posiada liczne odrosty</li></ul>

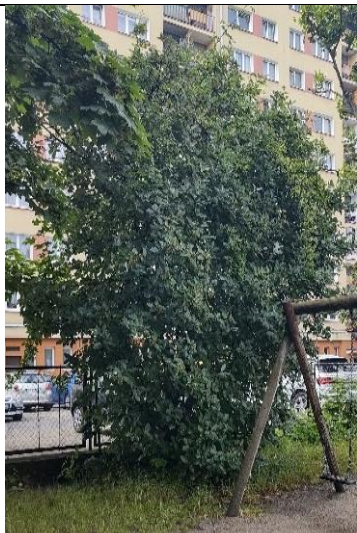
D3.	Jarząb szwedzki <i>Sorbus intermedia</i>	66	63/30/ 25/25	240

<ul style="list-style-type: none"><li>Stan dobry – drzewo o dobrych walorach przyrodniczych i krajobrazowych, o zaburzonym pokroju – drzewo posiada liczne odrosty</li></ul>				
D4.	Jarząb szwedzki <i>Sorbus intermedia</i>	80/47	57/35/ 30/28/ 27/24	180

D3.	Jarząb szwedzki <i>Sorbus intermedia</i>	<ul style="list-style-type: none"> <li>▶ Drzewo nie koliduje z planowanym zagospodarowaniem terenu, przeznaczone do zachowania. W razie konieczności przewidzieć cięcia pielęgnacyjne (max. 30% drzewa).</li> <li>▶ <b>Planuje się prace budowlane w obrębie strefy SOD – w obrębie istniejących nawierzchni.</b></li> </ul>
D4.	Jarząb szwedzki <i>Sorbus intermedia</i>	<ul style="list-style-type: none"> <li>▶ Drzewo nie koliduje z planowanym zagospodarowaniem terenu, przeznaczone do zachowania. W razie konieczności przewidzieć cięcia pielęgnacyjne (max. 30% drzewa).</li> </ul>
D5.	Klon pospolity <i>Acer platanoides</i>	<ul style="list-style-type: none"> <li>▶ Drzewo nie koliduje z planowanym zagospodarowaniem terenu, przeznaczone do zachowania. W razie konieczności przewidzieć cięcia pielęgnacyjne (max. 30% drzewa).</li> <li>▶ <b>Planuje się prace budowlane w obrębie strefy SOD – w obrębie istniejących nawierzchni.</b></li> </ul>

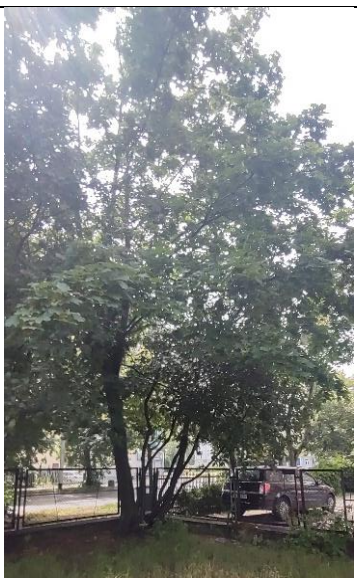
<ul style="list-style-type: none"><li>Stan dobry – drzewo o dobrych walorach przyrodniczych i krajobrazowych, o zaburzonym pokroju – drzewo posiada liczne odrosty, drzewo zrośnięte z drzewem nr D5</li></ul>				
D5.	Klon pospolity <i>Acer platanoides</i>	142	111	100

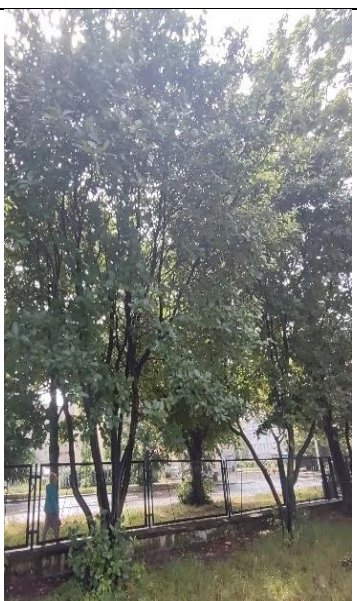
<ul style="list-style-type: none"><li>Stan dobry – drzewo o dobrych walorach przyrodniczych i krajobrazowych, o zaburzonym pokroju – drzewo posiada liczne odrosty, drzewo zrośnięte z drzewem nr D4, drzewo pochyle</li></ul>				
D6.	Jarząb szwedzki <i>Sorbus intermedia</i>	107	50/40/ 35	340

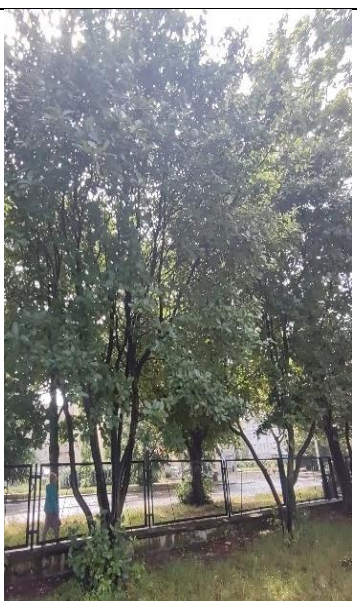
<ul style="list-style-type: none"><li>Stan dobry – drzewo o dobrych walorach przyrodniczych i krajobrazowych, o zaburzonym pokroju – drzewo posiada liczne odrosty</li></ul>

D6.	Jarząb szwedzki <i>Sorbus intermedia</i>	<ul style="list-style-type: none"> <li>▶ Drzewo nie koliduje z planowanym zagospodarowaniem terenu, przeznaczone do zachowania. W razie konieczności przewidzieć cięcia pielęgnacyjne (max. 30% drzewa).</li> <li>▶ <b>Planuje się prace budowlane w obrębie strefy SOD – w obrębie istniejących nawierzchni.</b></li> <li>▶ <b>UWAGA: POMIĘDZY DRZEWEM D6 I D7 PLANUJE SIĘ BUDOWĘ EWENTUALNEGO DOJŚCIA – GAŁĘZIE DRZEW W TYM MIEJSCU ZACZYNAJĄ SIĘ NA WYSOKOŚCI 3M – BRAK KONIECZNOŚCI PRZYCINANIA GAŁĘZI, DOJŚCIE PRZEWIDZIANO O MOŻLIWIE NAJNIŻSZEJ SZEROKOŚCI 120 CM NA ODCINKU 3,0, O MOŻLIWIE NAJCIEŃSZYCH WARSTWACH PODBUDOWY ORAZ O NAWIERZCHNI PODBUDOWIE PRZEPUSZCZALNEJ DLA WODY.</b></li> <li>▶ <b><u>Wszelkie prace prowadzić w sposób nie powodujący uszkodzenia korzeni, pni i gałęzi drzew.</u></b></li> </ul>
D7.	Jarząb szwedzki <i>Sorbus intermedia</i>	<ul style="list-style-type: none"> <li>▶ Drzewo nie koliduje z planowanym zagospodarowaniem terenu, przeznaczone do zachowania. W razie konieczności przewidzieć cięcia pielęgnacyjne (max. 30% drzewa).</li> <li>▶ <b>Planuje się prace budowlane w obrębie strefy SOD – w obrębie istniejących nawierzchni.</b></li> <li>▶ <b>UWAGA: POMIĘDZY DRZEWEM D6 I D7 PLANUJE SIĘ BUDOWĘ EWENTUALNEGO DOJŚCIA – GAŁĘZIE DRZEW W TYM MIEJSCU ZACZYNAJĄ SIĘ NA WYSOKOŚCI 3M – BRAK KONIECZNOŚCI PRZYCINANIA GAŁĘZI, DOJŚCIE PRZEWIDZIANO O MOŻLIWIE NAJNIŻSZEJ SZEROKOŚCI 120 CM NA ODCINKU 3,0 M, O MOŻLIWIE NAJCIEŃSZYCH WARSTWACH PODBUDOWY ORAZ O NAWIERZCHNI I PODBUDOWIE PRZEPUSZCZALNEJ DLA WODY.</b></li> <li>▶ <b><u>Wszelkie prace prowadzić w sposób nie powodujący uszkodzenia korzeni, pni i gałęzi drzew.</u></b></li> </ul>

Projekt przewiduje wykonanie dojścia pomiędzy drzewami D6 i D7 – w celu ochrony istniejącego drzewostanu przewidziano:

- Podczas Inwentaryzacji zmierzono również wysokość najniższych gałęzi drzew D6 i D7 - od strony planowanego dojścia – gałęzie zaczynają się na wysokości +3,0 m nad poziomem terenu, w związku z czym, budowa dojścia nie wymaga ich podcięcia. Jeśli na etapie realizacji zaistnieje ryzyko uszkodzenia niżej ułożonych gałęzi, należy przewidzieć ochronę koron np. poprzez podwiązanie ich specjalnymi taśmami oraz przykrycie siatką lub włókniną – metody uzgodnić z Inspektorem Wydziału Ogródnika.
- W obrębie rzutu koron drzew przewidziano obrzeża o zmniejszonej wysokości = 20 cm – dla wszystkich nawierzchni.

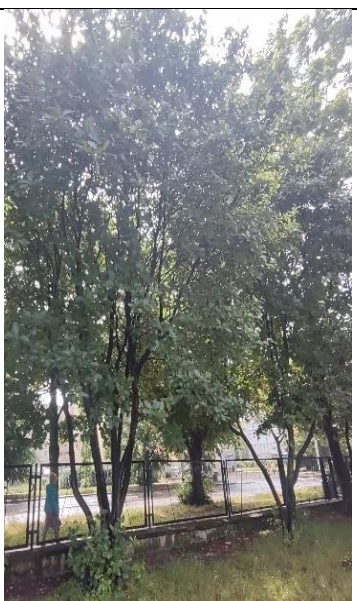
D7.	Jarząb szwedzki <i>Sorbus intermedia</i>	133	56/40/ 39/38/ 36/31	320

<ul style="list-style-type: none"><li>Stan dobry – drzewo o dobrych walorach przyrodniczych i krajobrazowych, o zaburzonym pokroju – drzewo posiada liczne odrosty</li></ul>

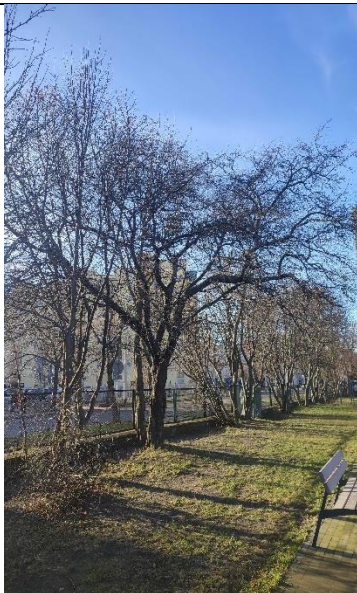
D17.	Klon pospolity <i>Acer platanoides</i>	74	56	400

• Stan dobry – drzewo o dobrych walorach przyrodniczych i krajobrazowych, o prawidłowym pokroju				
D18.	Klon pospolity <i>Acer platanoides</i>	114	83	400

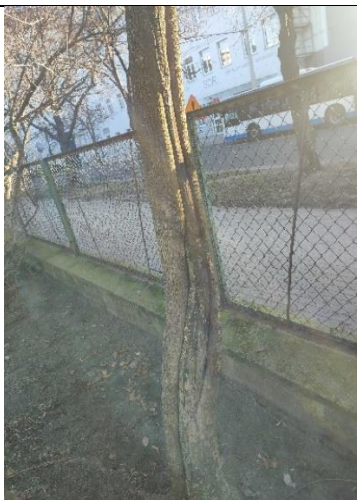
• Stan dobry – drzewo o dobrych walorach przyrodniczych i krajobrazowych, o prawidłowym pokroju				
D22.	Jarząb szwedzki <i>Sorbus intermedia</i>	122	52/52	250

• Stan dostateczny – drzewo o dostatecznych walorach przyrodniczych i krajobrazowych, o prawidłowym pokroju – drzewo ma uszkodzony pień + rozkład pnia – drzewo porośnięte jemiołą				
D23.	Klon pospolity <i>Acer platanoides</i>	85	57	240

D22.	Jarząb szwedzki <i>Sorbus intermedia</i>	<ul style="list-style-type: none"> <li>▶ Drzewo nie koliduje z planowanym zagospodarowaniem terenu, przeznaczone do zachowania. W razie konieczności przewidzieć cięcia pielęgnacyjne (max. 30% drzewa).</li> </ul>
D23.	Klon pospolity <i>Acer platanoides</i>	<ul style="list-style-type: none"> <li>▶ Drzewo nie koliduje z planowanym zagospodarowaniem terenu, przeznaczone do zachowania. W razie konieczności przewidzieć cięcia pielęgnacyjne (max. 30% drzewa).</li> </ul>

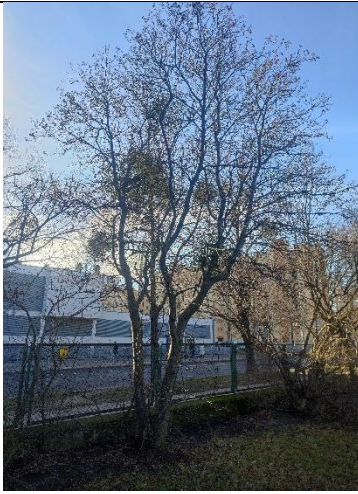
D24.	Jarząb szwedzki <i>Sorbus intermedia</i>	130	64/53	300

<ul style="list-style-type: none"><li>Stan dobry – drzewo o dobrych walorach przyrodniczych i krajobrazowych, o prawidłowym pokroju – drzewo porośnięte jemiołą</li></ul>				
D25.	Jarząb szwedzki <i>Sorbus intermedia</i>	66	53	150

D24.	Jarząb szwedzki <i>Sorbus intermedia</i>	▶ Drzewo nie koliduje z planowanym zagospodarowaniem terenu, przeznaczone do zachowania. W razie konieczności przewidzieć cięcia pielęgnacyjne (max. 30% drzewa).
D25.	Jarząb szwedzki <i>Sorbus intermedia</i>	▶ Drzewo nie koliduje z planowanym zagospodarowaniem terenu, przeznaczone do zachowania. W razie konieczności przewidzieć cięcia pielęgnacyjne (max. 30% drzewa).
D26.	Jarząb szwedzki <i>Sorbus intermedia</i>	▶ Drzewo nie koliduje z planowanym zagospodarowaniem terenu, przeznaczone do zachowania. W razie konieczności przewidzieć cięcia pielęgnacyjne (max. 30% drzewa).
D27.	Jarząb szwedzki <i>Sorbus intermedia</i>	▶ Drzewo nie koliduje z planowanym zagospodarowaniem terenu, przeznaczone do zachowania. W razie konieczności przewidzieć cięcia pielęgnacyjne (max. 30% drzewa).
D28.	Jarząb szwedzki <i>Sorbus intermedia</i>	▶ Drzewo nie koliduje z planowanym zagospodarowaniem terenu, przeznaczone do zachowania. W razie konieczności przewidzieć cięcia pielęgnacyjne (max. 30% drzewa).

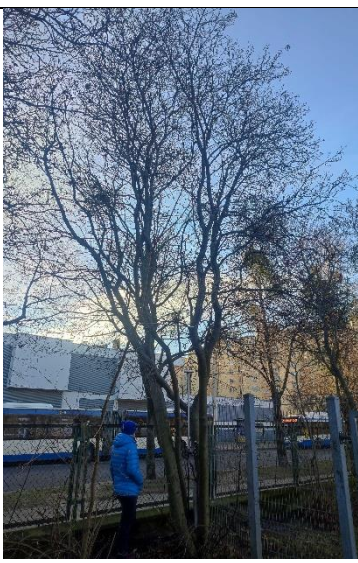
<ul style="list-style-type: none"><li>Stan dobry – drzewo o dobrych walorach przyrodniczych i krajobrazowych, o prawidłowym pokroju – drzewo porośnięte jemiołą – zauważono gniazdo w koronie</li></ul>				
D26.	Jarząb szwedzki <i>Sorbus intermedia</i>	61	48	100

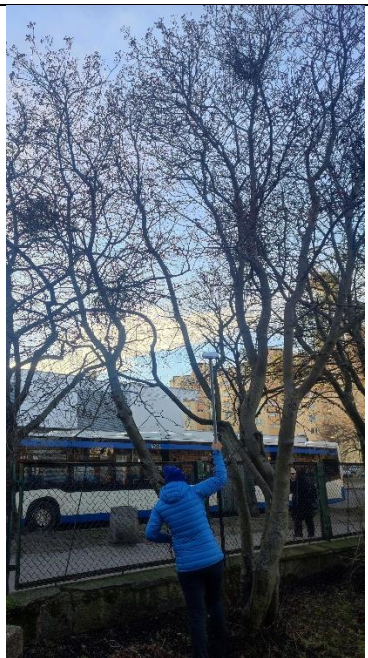
D30.	Jarząb szwedzki <i>Sorbus intermedia</i>	49	44	150

• Stan dobry – drzewo o dobrych walorach przyrodniczych i krajobrazowych, o prawidłowym pokroju – drzewo posiada lekko uszkodzony pień				
D31.	Jarząb szwedzki <i>Sorbus intermedia</i>	150	49/47/ 37/25	380

D29.	Klon pospolity <i>Acer platanoides</i>	▶ Drzewo nie koliduje z planowanym zagospodarowaniem terenu, przeznaczone do zachowania. W razie konieczności przewidzieć cięcia pielęgnacyjne (max. 30% drzewa).
D30.	Jarząb szwedzki <i>Sorbus intermedia</i>	▶ Drzewo nie koliduje z planowanym zagospodarowaniem terenu, przeznaczone do zachowania. W razie konieczności przewidzieć cięcia pielęgnacyjne (max. 30% drzewa).
D31.	Jarząb szwedzki <i>Sorbus intermedia</i>	▶ Drzewo nie koliduje z planowanym zagospodarowaniem terenu, przeznaczone do zachowania. W razie konieczności przewidzieć cięcia pielęgnacyjne (max. 30% drzewa).
D32.	Klon pospolity <i>Acer platanoides</i>	▶ Drzewo nie koliduje z planowanym zagospodarowaniem terenu, przeznaczone do zachowania. W razie konieczności przewidzieć cięcia pielęgnacyjne (max. 30% drzewa). ▶ <b>Planuje się prace budowlane w obrębie strefy SOD – w obrębie istniejących nawierzchni.</b>

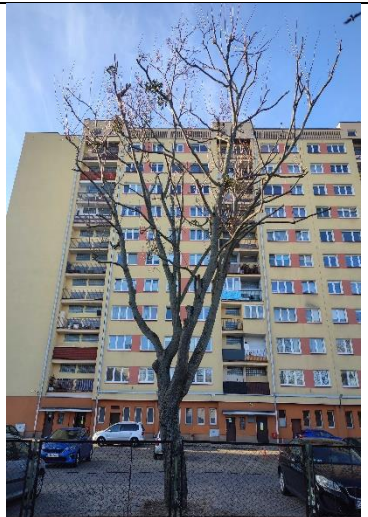
• Stan dobry – drzewo o dobrych walorach przyrodniczych i krajobrazowych, o prawidłowym pokroju – drzewo posiada lekko uszkodzony pień – zauważono gniazdo w koronie				
D32.	Klon pospolity <i>Acer platanoides</i>	180	150	400

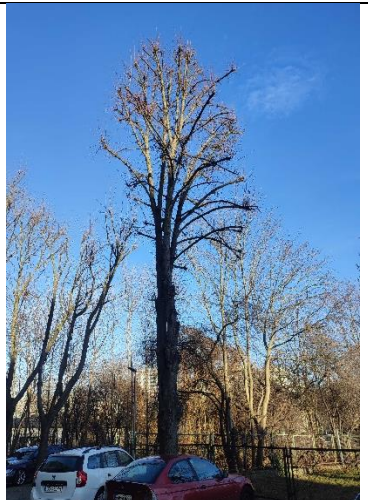
• Stan dobry – drzewo o dobrych walorach przyrodniczych i krajobrazowych, o prawidłowym pokroju – drzewo porośnięte jemiołą – drzewo po mocnej redukcji				
D33.	Lipa Drobnolistna <i>Tilia Cordata</i>	205	159	300

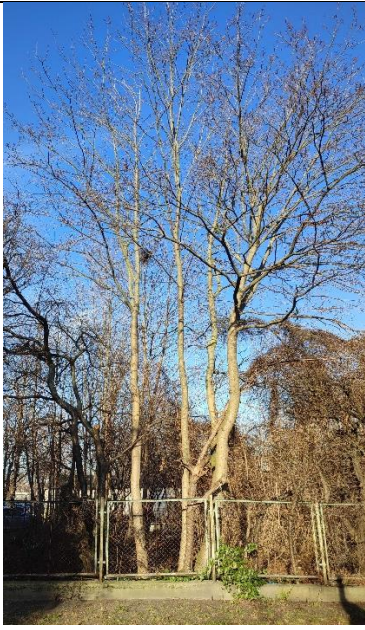
D34.	Wiśnia Ptasia <i>Cerasus Avium</i>	12	59/57/ 54	500

<ul style="list-style-type: none"><li>Stan dobry – drzewo o dobrych walorach przyrodniczych i krajobrazowych, o prawidłowym pokroju</li></ul>				
D35.	Klon pospolity <i>Acer platanoides</i>	93	75	600	
	<ul style="list-style-type: none"><li>Stan dobry – drzewo o dobrych walorach przyrodniczych i krajobrazowych, o prawidłowym pokroju</li></ul>				
D36.	Wiśnia Ptasia <i>Cerasus Avium</i>	72	56	300	
	<ul style="list-style-type: none"><li>Stan zły – drzewo martwe</li></ul>				
D37.	Klon pospolity <i>Acer platanoides</i>	68	55	300	
	<ul style="list-style-type: none"><li>Stan dobry – drzewo o dobrych walorach przyrodniczych i krajobrazowych, o prawidłowym pokroju</li></ul>				
D38.	Klon pospolity <i>Acer platanoides</i>	130	101	600	
	<ul style="list-style-type: none"><li>Stan dobry – drzewo o dobrych walorach przyrodniczych i krajobrazowych, o prawidłowym pokroju</li></ul>

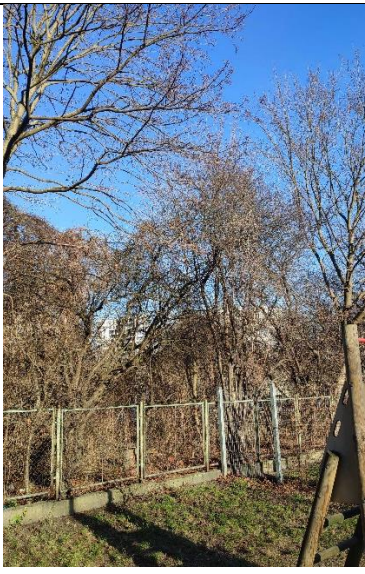
D39.	Wiśnia Ptasia <i>Cerasus Avium</i>	42	36	100

<ul style="list-style-type: none"><li>Stan dostateczny – drzewo o dostatecznych walorach przyrodniczych i krajobrazowych, o prawidłowym pokroju – drzewo ogołcone na wys. 3m</li></ul>				
D40.	Wiśnia Ptasia <i>Cerasus Avium</i>	34	31	50	
	<ul style="list-style-type: none"><li>Stan dostateczny – drzewo o dostatecznych walorach przyrodniczych i krajobrazowych, o prawidłowym pokroju – drzewo ogołcone na wys. 2m</li></ul>				
D41.	Wiśnia Ptasia <i>Cerasus Avium</i>	75	30/26/ 22	50	
	<ul style="list-style-type: none"><li>Stan dostateczny – drzewo o dostatecznych walorach przyrodniczych i krajobrazowych, o prawidłowym pokroju – drzewo ogołcone na wys. 2m – drzewo porośnięte grzybem</li></ul>				
D42.	Jarząb szwedzki <i>Sorbus intermedia</i>	85	36+32	40	
	<ul style="list-style-type: none"><li>Stan dostateczny – drzewo o dostatecznych walorach przyrodniczych i krajobrazowych, o prawidłowym pokroju – drzewo ogołcone na wys. 2m</li></ul>

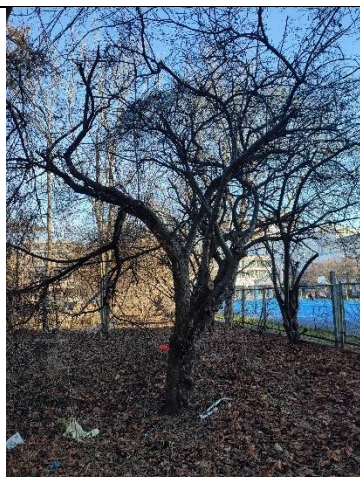
<ul style="list-style-type: none"><li>Stan dostateczny – drzewo o dostatecznych walorach przyrodniczych i krajobrazowych, o prawidłowym pokroju – drzewo o uszkodzonym pniu + rozkład jednego przewodnika</li></ul>				
D44.	Wiśnia Ptasia <i>Cerasus Avium</i>	170	104/93 /63/50	350

<ul style="list-style-type: none"><li>Stan dostateczny – drzewo o dostatecznych walorach przyrodniczych i krajobrazowych, o prawidłowym pokroju – drzewo o uszkodzonym pniu + rozkład wszystkich przewodników – drzewo porośnięte grzybem</li></ul>

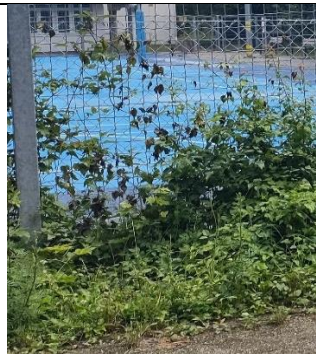
Nr Zgodnie z częścią graficzną	Gatunek	Powierzchnia [m²]	Fotografie [stan z dn. 24.06.2024 r.; materiały własne]
P1.	Milin amerykański <i>Campsis radicans</i>	12,0

<ul style="list-style-type: none"><li>Stan dobry – pnącza młode, o dobrych walorach przyrodniczych i krajobrazowych, zaniedbane i zarośnięte.</li></ul>		
P2.	Berberys zwyczajny <i>Berberis Vulgaris</i>	11,0	
	<ul style="list-style-type: none"><li>Stan dobry – krzewy o dobrych walorach przyrodniczych i krajobrazowych, o prawidłowo rozwijającym się pokroju.</li></ul>

P1.	Milin amerykański <i>Campsis radicans</i>	▶ Pnącza nie kolidują z planowanym zagospodarowaniem terenu, ▶ <b>Z uwagi na zaniedbanie i pogarszanie estetyki przestrzeni przeznaczone do wycinki.</b>
P2.	Berberys zwyczajny <i>Berberis Vulgaris</i>	▶ Krzewy nie kolidują z planowanym zagospodarowaniem terenu, przeznaczone do pozostawienia.
P3.	Berberys zwyczajny <i>Berberis Vulgaris</i>	▶ Krzewy nie kolidują z planowanym zagospodarowaniem terenu, przeznaczone do pozostawienia.
P4.	Ligustr pospolite <i>Ligustrum Vulgare</i>	▶ Krzewy nie kolidują z planowanym zagospodarowaniem terenu, przeznaczone do pozostawienia.
P5.	Lilak pospolite <i>Syringa Vulgaris</i>	▶ Krzewy nie kolidują z planowanym zagospodarowaniem terenu, przeznaczone do pozostawienia.
P6.	Berberys zwyczajny <i>Berberis Vulgaris</i>	▶ Krzewy nie kolidują z planowanym zagospodarowaniem terenu, przeznaczone do pozostawienia.

Projekt przewiduje nasadzenia nowej zieleni rekompensacyjnej za wycinane pnącza w postaci:

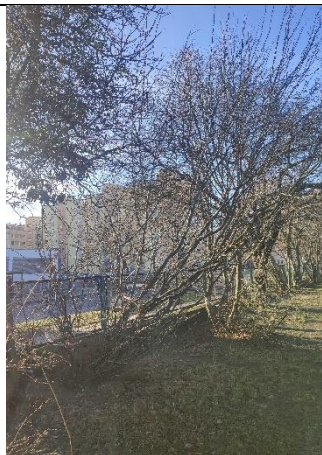
P3.	Berberys zwyczajny <i>Berberis Vulgaris</i>	12,0
	<ul style="list-style-type: none"><li>Stan dobry – krzewy o dobrych walorach przyrodniczych i krajobrazowych, o prawidłowo rozwijającym się pokroju.</li></ul>	
P4.	Ligustr pospolity <i>Ligustrum Vulgare</i>	5,0
	<ul style="list-style-type: none"><li>Stan dobry – krzewy o dobrych walorach przyrodniczych i krajobrazowych, o prawidłowo rozwijającym się pokroju.</li></ul>	
P5.	Lilak pospolity <i>Syringa Vulgaris</i>	16,0
	<ul style="list-style-type: none"><li>Stan dobry – krzewy o dobrych walorach przyrodniczych i krajobrazowych, o prawidłowo rozwijającym się pokroju.</li></ul>	
P6.	Berberys zwyczajny <i>Berberis Vulgaris</i>	5,0
	<ul style="list-style-type: none"><li>Stan dobry – krzewy o dobrych walorach przyrodniczych i krajobrazowych, o prawidłowo rozwijającym się pokroju.</li></ul>

A photograph of a Berberis vulgaris shrub in a park setting. The shrub is a dense, multi-stemmed bush with dark, glossy leaves. It is situated in a grassy area with a blue fence and trees in the background. The sky is clear and blue.
