INWENTARYZACJA ZIELENI

Przedmiotowy teren obejmuje działkę o nr 1055 zlokalizowaną na terenie Szkoły Podstawowej nr 21 przy ul. Jana z Kolna w Gdyni. Teren przeznaczony jest pod zabudowę usług z zakresu oświaty i graniczy z terenami zabudowy mieszkaniowej wielorodzinnej, usługowej oraz terenami dróg.

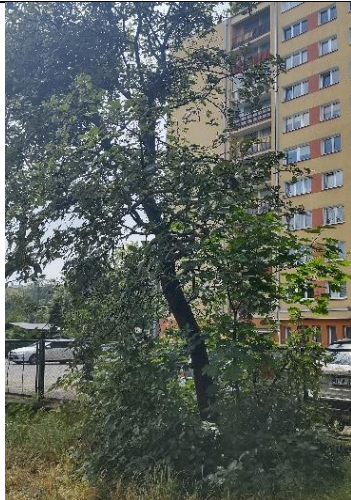
Nr Zgodnie z częścią graficzną	Gatunek	Obwód pnia [cm]		Promień korony [cm]	Fotografie [stan z dn. 24.06.2024 r.; materiały własne]
		na wys. 5 cm	na wys. 130 cm		
D1.	Jarząb szwedzki <i>Sorbus intermedia</i>	80	67	190

<ul style="list-style-type: none">Stan dobry – drzewo o dobrych walorach przyrodniczych i krajobrazowych, o zaburzonym pokroju – drzewo posiada liczne odrosty				
D2.	Jarząb szwedzki <i>Sorbus intermedia</i>	55	48/22/ 23/15	220

Nr	Gatunek	Gospodarka zielenią
D1.	Jarząb szwedzki <i>Sorbus intermedia</i>	<ul style="list-style-type: none"> ▶ Drzewo nie koliduje z planowanym zagospodarowaniem terenu, przeznaczone do zachowania. W razie konieczności przewidzieć cięcia pielęgnacyjne (max. 30% drzewa). ▶ Planuje się prace budowlane w obrębie strefy SOD – w obrębie istniejących nawierzchni.
D2.	Jarząb szwedzki <i>Sorbus intermedia</i>	<ul style="list-style-type: none"> ▶ Drzewo nie koliduje z planowanym zagospodarowaniem terenu, przeznaczone do zachowania. W razie konieczności przewidzieć cięcia pielęgnacyjne (max. 30% drzewa). ▶ Planuje się prace budowlane w obrębie strefy SOD – w obrębie istniejących nawierzchni.

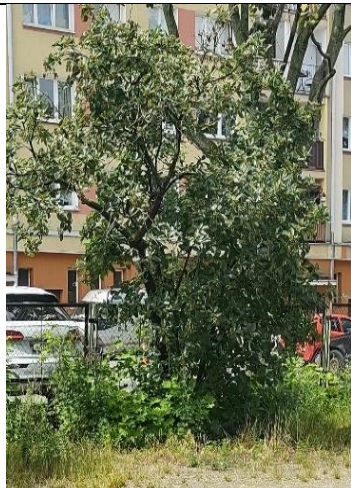
<ul style="list-style-type: none">Stan dobry – drzewo o dobrych walorach przyrodniczych i krajobrazowych, o zaburzonym pokroju – drzewo posiada liczne odrosty

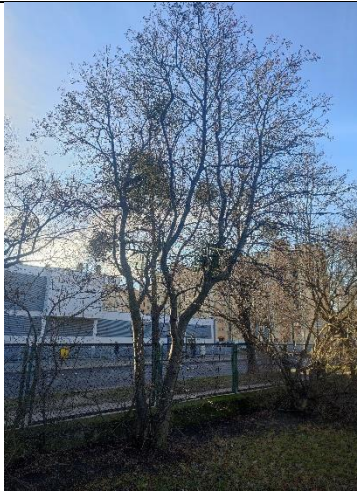
D24.	Jarząb szwedzki <i>Sorbus intermedia</i>	130	64/53	300

<ul style="list-style-type: none">Stan dobry – drzewo o dobrych walorach przyrodniczych i krajobrazowych, o prawidłowym pokroju – drzewo porośnięte jemiołą				
D25.	Jarząb szwedzki <i>Sorbus intermedia</i>	66	53	150

D24.	Jarząb szwedzki <i>Sorbus intermedia</i>	► Drzewo nie koliduje z planowanym zagospodarowaniem terenu, przeznaczone do zachowania. W razie konieczności przewidzieć cięcia pielęgnacyjne (max. 30% drzewa).
D25.	Jarząb szwedzki <i>Sorbus intermedia</i>	► Drzewo nie koliduje z planowanym zagospodarowaniem terenu, przeznaczone do zachowania. W razie konieczności przewidzieć cięcia pielęgnacyjne (max. 30% drzewa).
D26.	Jarząb szwedzki <i>Sorbus intermedia</i>	► Drzewo nie koliduje z planowanym zagospodarowaniem terenu, przeznaczone do zachowania. W razie konieczności przewidzieć cięcia pielęgnacyjne (max. 30% drzewa).
D27.	Jarząb szwedzki <i>Sorbus intermedia</i>	► Drzewo nie koliduje z planowanym zagospodarowaniem terenu, przeznaczone do zachowania. W razie konieczności przewidzieć cięcia pielęgnacyjne (max. 30% drzewa).
D28.	Jarząb szwedzki <i>Sorbus intermedia</i>	► Drzewo nie koliduje z planowanym zagospodarowaniem terenu, przeznaczone do zachowania. W razie konieczności przewidzieć cięcia pielęgnacyjne (max. 30% drzewa).

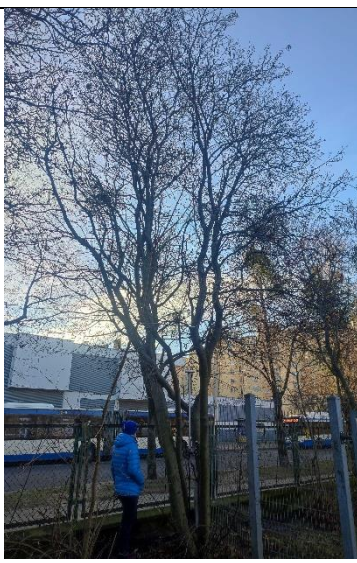
<ul style="list-style-type: none">Stan dobry – drzewo o dobrych walorach przyrodniczych i krajobrazowych, o prawidłowym pokroju – drzewo porośnięte jemiołą – zauważono gniazdo w koronie				
D26.	Jarząb szwedzki <i>Sorbus intermedia</i>	61	48	100	
	<ul style="list-style-type: none">Stan dobry – drzewo o dobrych walorach przyrodniczych i krajobrazowych, o prawidłowym pokroju				
D27.	Jarząb szwedzki <i>Sorbus intermedia</i>	54	41/25	100	
	<ul style="list-style-type: none">Stan dobry – drzewo o dobrych walorach przyrodniczych i krajobrazowych, o prawidłowym pokroju				
D28.	Jarząb szwedzki <i>Sorbus intermedia</i>	60	56	150

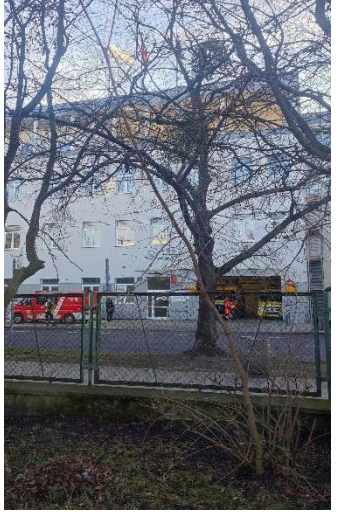
<ul style="list-style-type: none">Stan dobry – drzewo o dobrych walorach przyrodniczych i krajobrazowych, o prawidłowym pokroju				
D29.	Klon pospolity <i>Acer platanoides</i>	15	12	100

<ul style="list-style-type: none">Stan dobry – drzewo o dobrych walorach przyrodniczych i krajobrazowych, o prawidłowym pokroju

D29.	Klon pospolity <i>Acer platanoides</i>	► Drzewo nie koliduje z planowanym zagospodarowaniem terenu, przeznaczone do zachowania. W razie konieczności przewidzieć cięcia pielęgnacyjne (max. 30% drzewa).
D30.	Jarząb szwedzki <i>Sorbus intermedia</i>	► Drzewo nie koliduje z planowanym zagospodarowaniem terenu, przeznaczone do zachowania. W razie konieczności przewidzieć cięcia pielęgnacyjne (max. 30% drzewa).
D31.	Jarząb szwedzki <i>Sorbus intermedia</i>	► Drzewo nie koliduje z planowanym zagospodarowaniem terenu, przeznaczone do zachowania. W razie konieczności przewidzieć cięcia pielęgnacyjne (max. 30% drzewa).
D32.	Klon pospolity <i>Acer platanoides</i>	► Drzewo nie koliduje z planowanym zagospodarowaniem terenu, przeznaczone do zachowania. W razie konieczności przewidzieć cięcia pielęgnacyjne (max. 30% drzewa). ► Planuje się prace budowlane w obrębie strefy SOD – w obrębie istniejących nawierzchni.

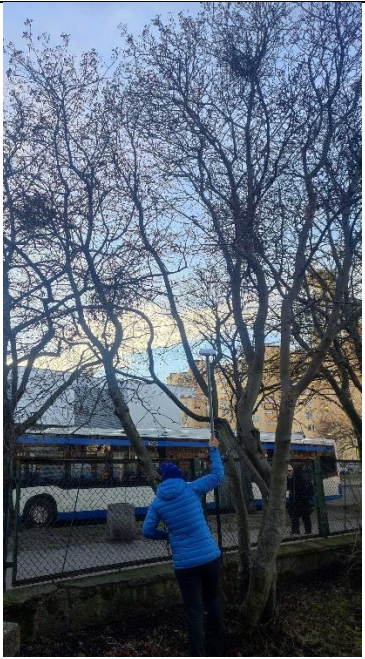
D30.	Jarząb szwedzki <i>Sorbus intermedia</i>	49	44	150

• Stan dobry – drzewo o dobrych walorach przyrodniczych i krajobrazowych, o prawidłowym pokroju – drzewo posiada lekko uszkodzony pień				
D31.	Jarząb szwedzki <i>Sorbus intermedia</i>	150	49/47/ 37/25	380

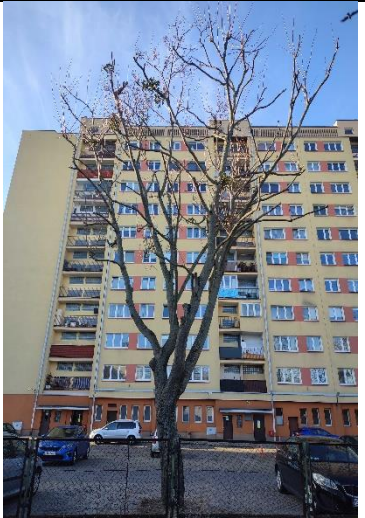
• Stan dobry – drzewo o dobrych walorach przyrodniczych i krajobrazowych, o prawidłowym pokroju – drzewo posiada lekko uszkodzony pień – zauważono gniazdo w koronie				
D32.	Klon pospolity <i>Acer platanoides</i>	180	150	400

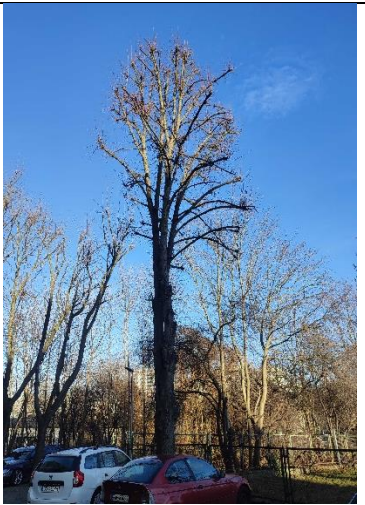
• Stan dobry – drzewo o dobrych walorach przyrodniczych i krajobrazowych, o prawidłowym pokroju – drzewo porośnięte jemiołą – drzewo po mocnej redukcji				
D33.	Lipa Drobnolistna <i>Tilia Cordata</i>	205	159	300

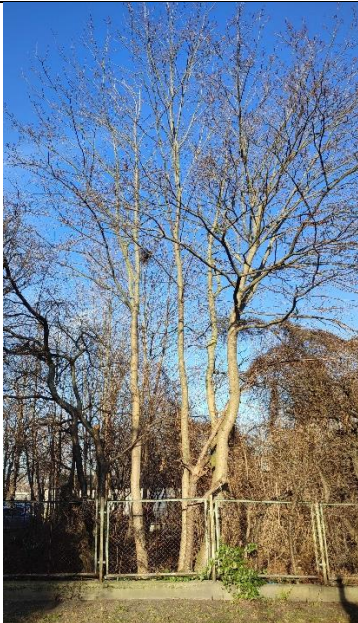
D34.	Wiśnia Ptasia <i>Cerasus Avium</i>	12	59/57/ 54	500

• Stan dobry – drzewo o dobrych walorach przyrodniczych i krajobrazowych, o prawidłowym pokroju				
D35.	Klon pospolity <i>Acer platanoides</i>	93	75	600

D33.	Lipa Drobnolistna <i>Tilia Cordata</i>	► Drzewo nie koliduje z planowanym zagospodarowaniem terenu, przeznaczone do zachowania. W razie konieczności przewidzieć cięcia pielęgnacyjne (max. 30% drzewa). ► Planuje się prace budowlane w obrębie strefy SOD – w obrębie istniejących nawierzchni.
D34.	Wiśnia Ptasia <i>Cerasus Avium</i>	► Drzewo nie koliduje z planowanym zagospodarowaniem terenu, przeznaczone do zachowania. W razie konieczności przewidzieć cięcia pielęgnacyjne (max. 30% drzewa). ► Planuje się prace budowlane w obrębie strefy SOD – w obrębie istniejących nawierzchni.
D35.	Klon pospolity <i>Acer platanoides</i>	► Drzewo nie koliduje z planowanym zagospodarowaniem terenu, przeznaczone do zachowania. W razie konieczności przewidzieć cięcia pielęgnacyjne (max. 30% drzewa). ► Planuje się prace budowlane w obrębie strefy SOD – w obrębie istniejących nawierzchni.
D36.	Wiśnia Ptasia <i>Cerasus Avium</i>	► Drzewo nie koliduje z planowanym zagospodarowaniem terenu, przeznaczone do zachowania. W razie konieczności przewidzieć cięcia pielęgnacyjne (max. 30% drzewa).

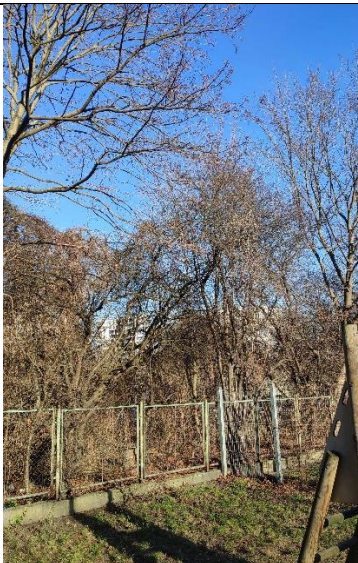
• Stan dobry – drzewo o dobrych walorach przyrodniczych i krajobrazowych, o prawidłowym pokroju				
D39.	Wiśnia Ptasia <i>Cerasus Avium</i>	42	36	100

• Stan dostateczny – drzewo o dostatecznych walorach przyrodniczych i krajobrazowych, o prawidłowym pokroju – drzewo ogołcone na wys. 3m				
D40.	Wiśnia Ptasia <i>Cerasus Avium</i>	34	31	50

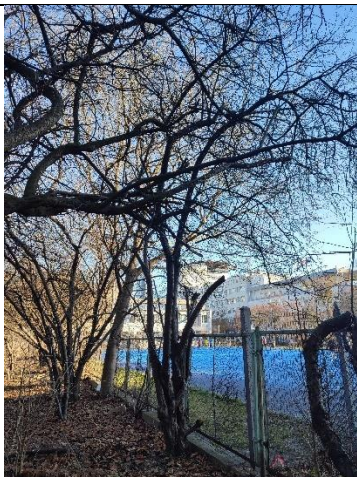
D43.	Wiśnia Ptasia <i>Cerasus Avium</i>	103	57/38/ 33	400

<ul style="list-style-type: none">Stan dostateczny – drzewo o dostatecznych walorach przyrodniczych i krajobrazowych, o prawidłowym pokroju – drzewo o uszkodzonym pniu + rozkład jednego przewodnika				
D44.	Wiśnia Ptasia <i>Cerasus Avium</i>	170	104/93 /63/50	350

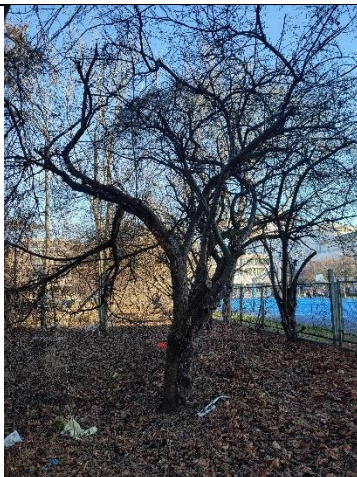
<ul style="list-style-type: none">Stan dostateczny – drzewo o dostatecznych walorach przyrodniczych i krajobrazowych, o prawidłowym pokroju – drzewo o uszkodzonym pniu + rozkład wszystkich przewodników – drzewo porośnięte grzybem

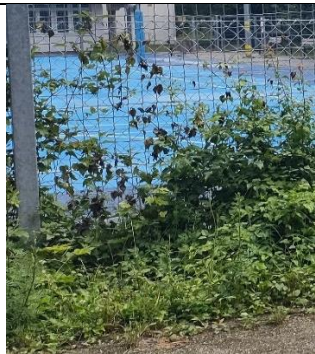
Nr Zgodnie z częścią graficzną	Gatunek	Powierzchnia [m ²]	Fotografie [stan z dn. 24.06.2024 r.; materiały własne]
P1.	Milin amerykański <i>Campsis radicans</i>	12,0

<ul style="list-style-type: none">Stan dobry – pnącza młode, o dobrych walorach przyrodniczych i krajobrazowych, zaniedbane i zarośnięte.		
P2.	Berberys zwyczajny <i>Berberis Vulgaris</i>	11,0	
	<ul style="list-style-type: none">Stan dobry – krzewy o dobrych walorach przyrodniczych i krajobrazowych, o prawidłowo rozwijającym się pokroju.

P1.	Milin amerykański <i>Campsis radicans</i>	▶ Pnącza nie kolidują z planowanym zagospodarowaniem terenu, ▶ Z uwagi na zaniedbanie i pogarszanie estetyki przestrzeni przeznaczone do wycinki.
P2.	Berberys zwyczajny <i>Berberis Vulgaris</i>	▶ Krzewy nie kolidują z planowanym zagospodarowaniem terenu, przeznaczone do pozostawienia.
P3.	Berberys zwyczajny <i>Berberis Vulgaris</i>	▶ Krzewy nie kolidują z planowanym zagospodarowaniem terenu, przeznaczone do pozostawienia.
P4.	Ligustr pospolity <i>Ligustrum Vulgare</i>	▶ Krzewy nie kolidują z planowanym zagospodarowaniem terenu, przeznaczone do pozostawienia.
P5.	Lilak pospolity <i>Syringa Vulgaris</i>	▶ Krzewy nie kolidują z planowanym zagospodarowaniem terenu, przeznaczone do pozostawienia.
P6.	Berberys zwyczajny <i>Berberis Vulgaris</i>	▶ Krzewy nie kolidują z planowanym zagospodarowaniem terenu, przeznaczone do pozostawienia.

Projekt przewiduje nasadzenia nowej zieleni rekompensacyjnej za wycinane pnącza w postaci:
